Gartenbau-Ingenieur U. Thomsen

BAUMGUTACHTERLICHE STELLUNGNAHME

Stand 19.07.2016

Vogelweide 29/31, 22081 Hamburg

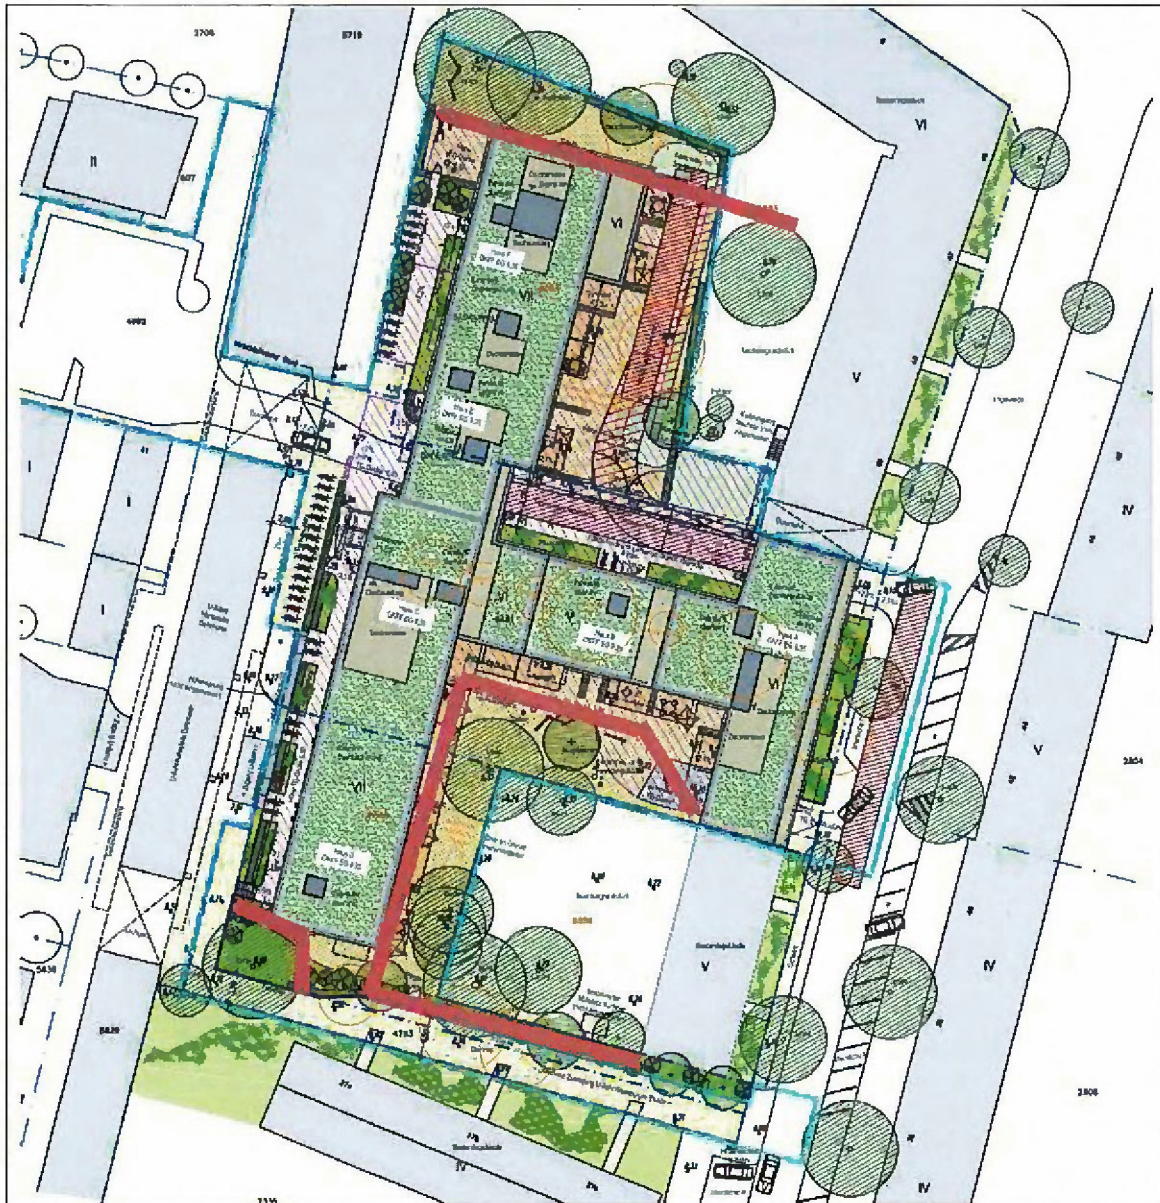
Abb.03: Ausschnitt aus städtebaulich-freiraumplanerischer Funktionsplan, ohne Maßstab mit skizziertem Verlauf der ortsfesten Baumschutzzäune

Nach Beendigung der Abrissarbeiten müssen umgehend ortsfeste Baumschutzzäune nach Vorgabe des betreuenden Baumsachverständigen eingerichtet werden (siehe Abb. 03). Dafür ist nach Beendigung der Abrissarbeiten ein Ortstermin zur genauen Festlegung des Verlaufes erforderlich.

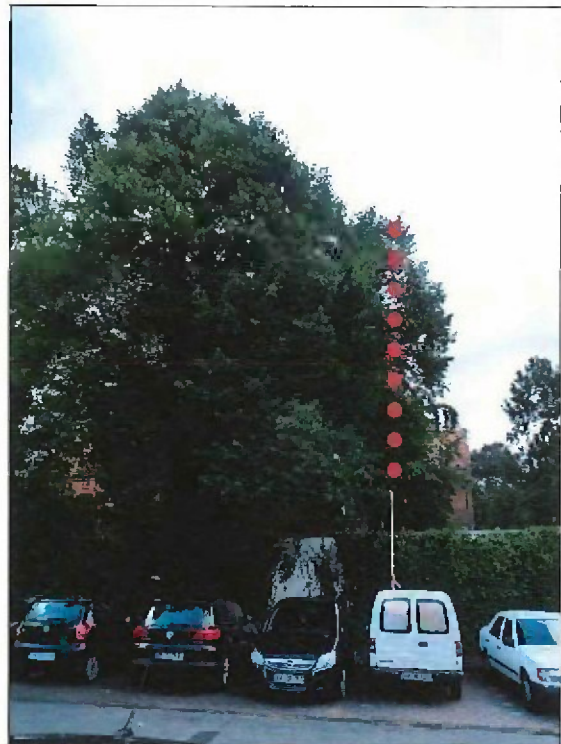
Abb.09: Baum-Nr. 9 mit markiertem Bereich für Kronenrückschnitt (Arbeitsraumprofil)

An den Bäumen 9, 11-13, 19, 26 & 27 sind vor Beginn von Verbauarbeiten Schnittmaßnahmen zur Herstellung des Arbeits- und Lichtraumprofils erforderlich.

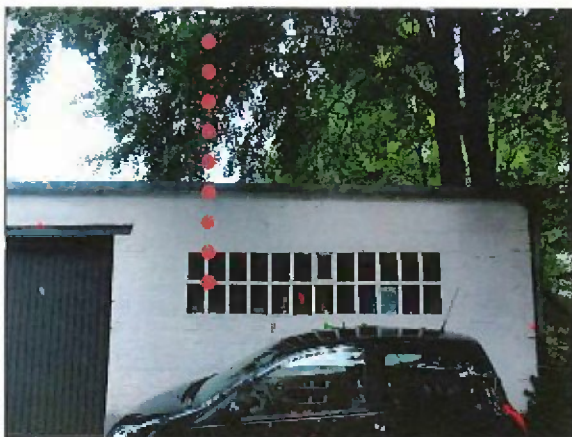
Abb.10: Baum-Nr. 11-13 mit markiertem Bereich für Kronenrückschnitt (Arbeitsraumprofil)

An den Bäumen 11-13 sind umfangreichere Schnittmaßnahmen (mit Schnittflächen Ø bis ~20cm, siehe Abb. 10) erforderlich.

Die Schnittmaßnahmen an den Bäumen 11-13 sind baumgutachterlich zu begleiten.

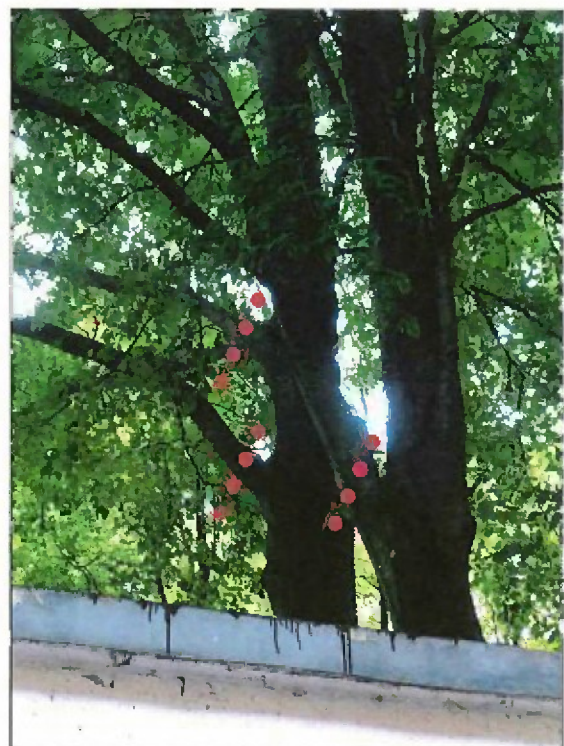
Abb.11: Baum-Nr. 11-13 mit zu entnehmenden Starkästen für Kronenrückschnitt (Arbeitsraumprofil)

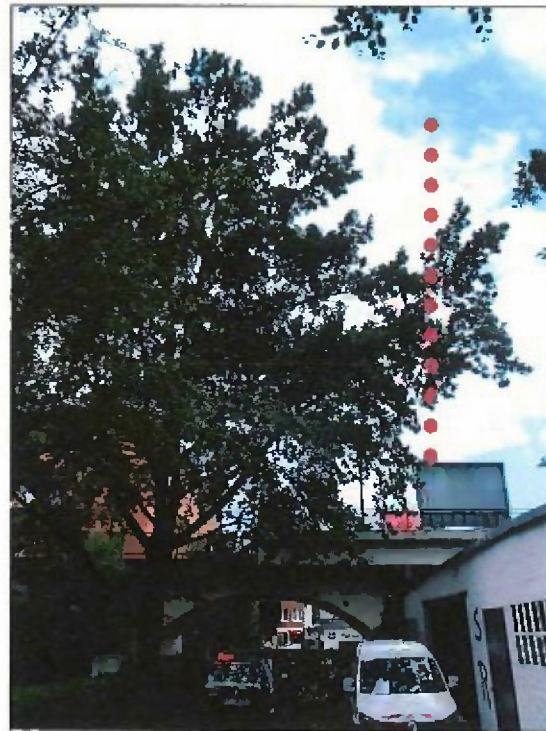
Abb.13: Baum-Nr. 19 mit markiertem Bereich für Kronenrückschnitt (Arbeitsraumprofil)
