Restauratorische Voruntersuchung Ernst-Mantius-Straße 5, Hamburg Eingang / Treppenhaus

1 Einleitung

Das Treppenhaus des Wohngebäudes „Ernst- Mantius-Straße 5“ soll renoviert werden. Vorab sollte durch eine restauratorische Befundsicherung festgestellt werden, ob gegebenenfalls historisch relevante Farbfassungen und / oder Gestaltungssystemen (Erstfassung) erhalten sind. Es wurden im Sinne einer Voruntersuchung Freilegungsproben, Schichtentrepfen und / oder eine mikroskopische Musterung von entnommenen Proben an folgenden Bauteilen durchgeführt.

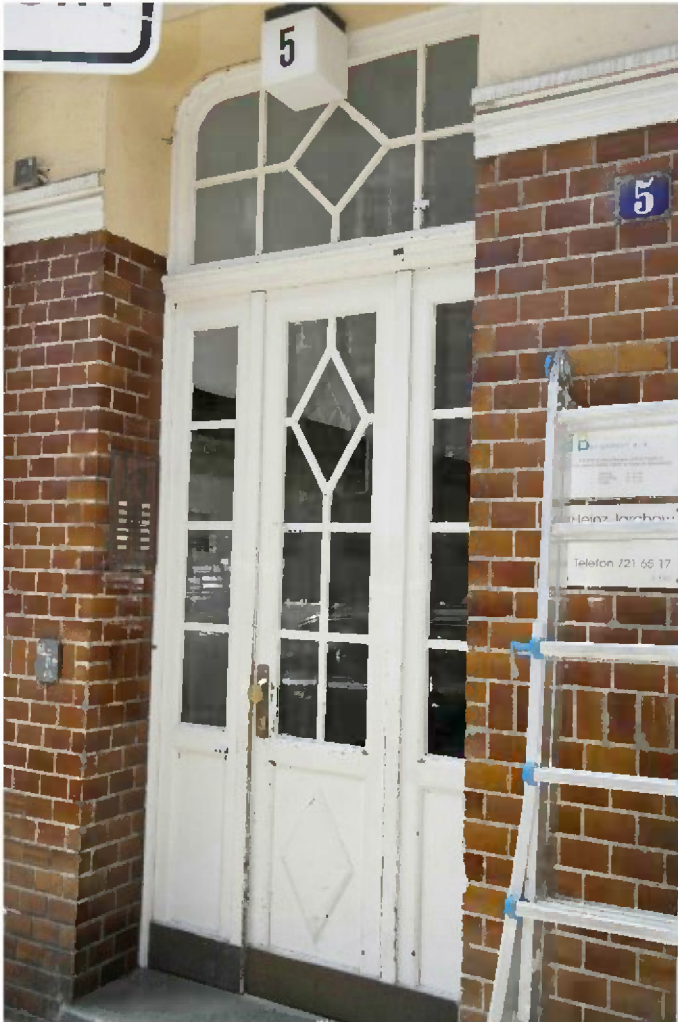
Hauseingangstür - außen

Die Tür war außen ursprünglich vermutlich bräunlich gebeizt und transparent auslackiert. (1910)

Als Zweitfassung konnte eine dunkelgrüne Farbgebung mit weiß abgesetzten Sprossen festgestellt werden. (1920?)

Schichtenfolge:

0 - Holz

1 - braune Schicht, Beize und Öllasur?

2 - Grundton Dunkelgrün, NCS S 6030 - B90G

Sprossen inkl. Zierprofil weiß

3 - Weiß

4 - Braun

5 - Weiß (heute)

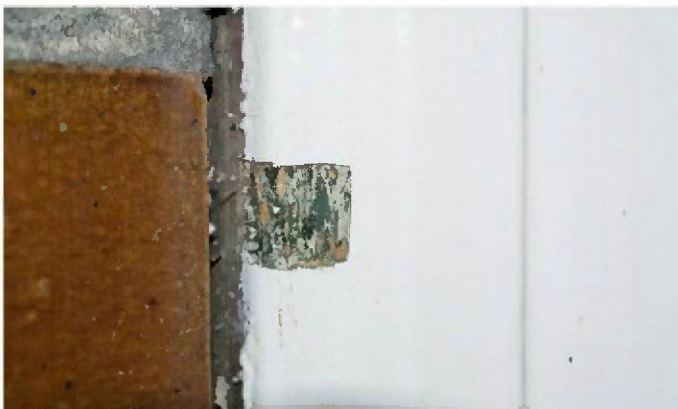
Hauseingangstür - außen Zarge

Schichtenfolge:

0 - Holz

1 - braune Schicht, Beize und Öllasur?

2 - Grundton Dunkelgrün, NCS S 6030 - B90G

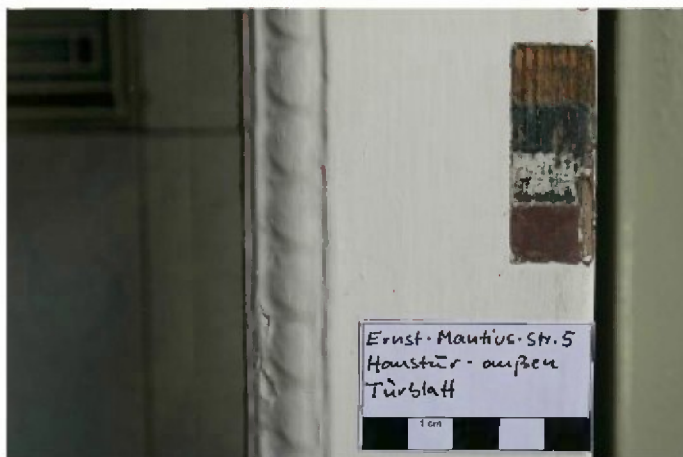
Hauseingangstür - außen Türblatt

Schichtenfolge:

- 0 - Holz
- 1 - braune Schicht, Beize und Öllasur?
- 2 - Grundton Dunkelgrün, NCS S 6030 - B90G
- Sprossen inkl. Zierprofil weiß
- 3 - Weiß
- 4 - Braun
- 5 - Weiß (heute)

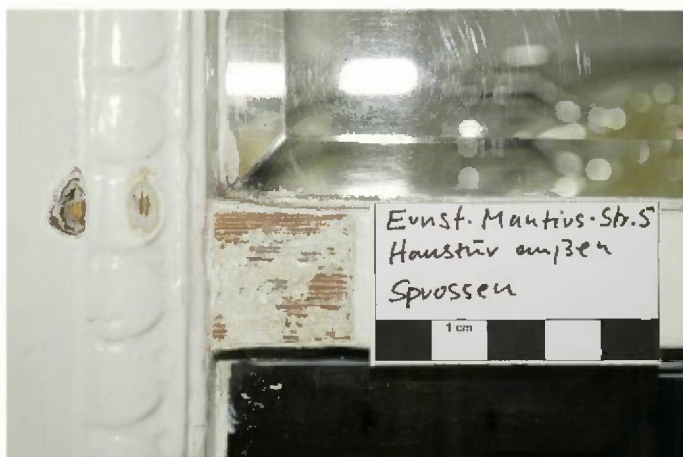
Hauseingangstür - außen Sprossen und Zierprofil (Eierstab)

Schichtenfolge:

- 0 - Holz
- (1 - braune Schicht, Beize und Öllasur?) hier nicht nachweisbar
- 2 - Weiß
- 3 - Weiß, vergilbt
- 4 - Weiß (heute)

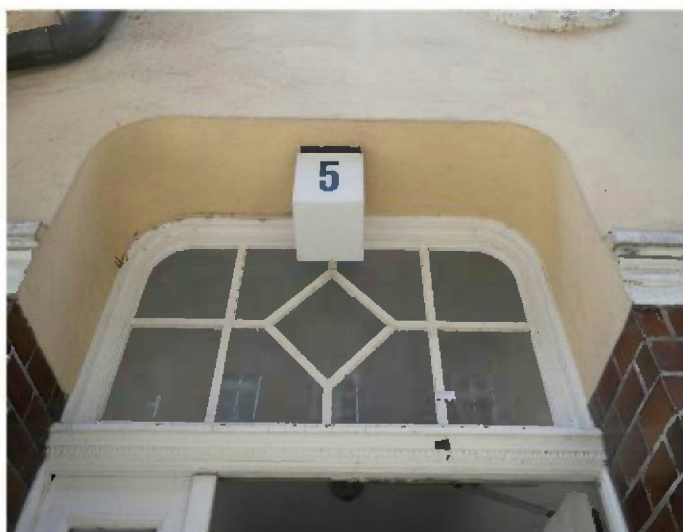
Hauseingangstür - außen Oberlicht

Schichtenfolge:

- 0 - Holz
- 1 - braune Schicht, Beize und Öllasur?
- 2 - Grundton Dunkelgrün, Zarge und Kämpfer, NCS S 6030 - B90, Sprossen weiß
- 3 - Weiß
- 4 - Braun
- 5 - Weiß (heute)

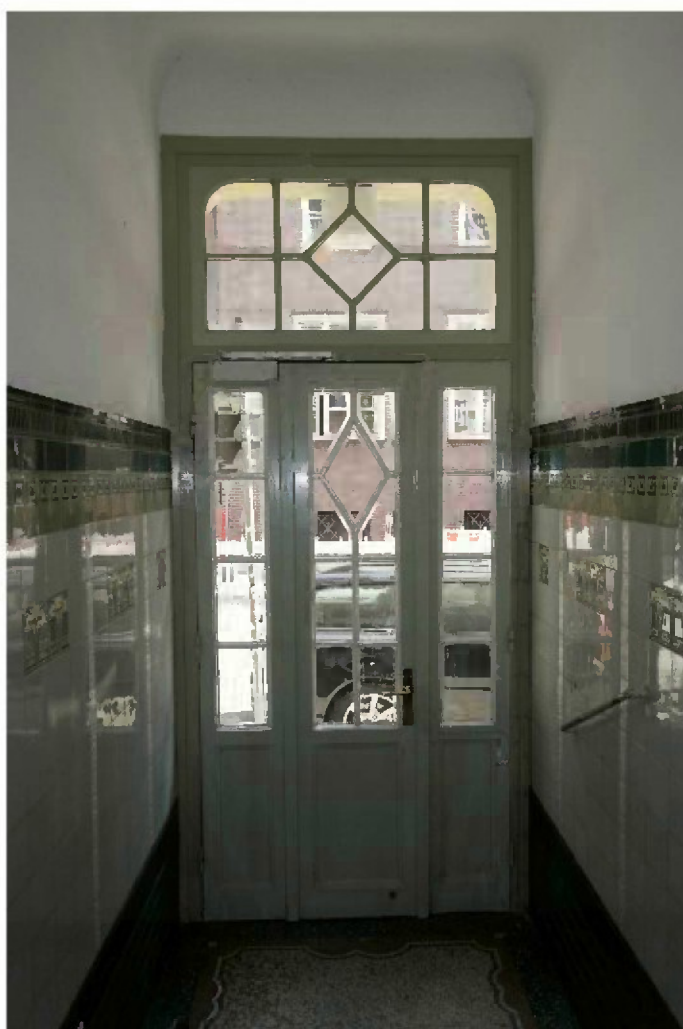
Hauseingangstür - innen

Schichtenfolge:

- 0 - Nadelholz
- 1 - Maserierung (Imitation von Eschenholz)
- 2 - Grün, NCS S 5030-G10Y

Schichtenfolge: Türblatt

- 0 - Nadelholz
- 1 - Maserierung (Imitation von Eschenholz)
- 2 - Hellgrün, NCS S 2020-G20Y / S 2020-G30Y
- 3 - Grau
- 4 - Rotbraun

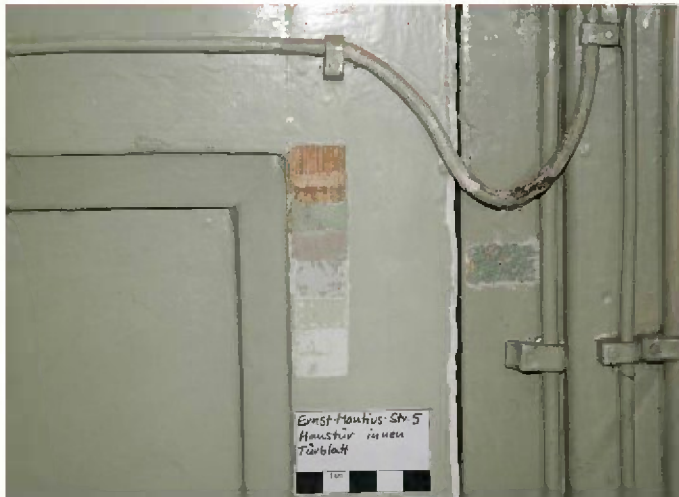
Hauseingangstür - innen - Türblatt und Zarge

Schichtenfolge: Zarge

0 - Nadelholz

1 - Maserierung (Imitation von Eschenholz)

2 - Grün, NCS S 5030-G10Y

Schichtenfolge: Türblatt, Sprossen und Oberlicht

2 - Hellgrün, NCS S 2020-G20Y / S 2020-G30Y

3 - Graubeige...

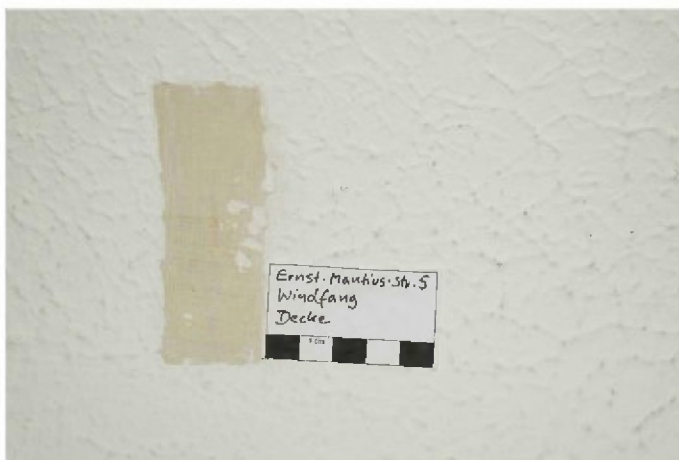
Entré - Decke

Die Decke war ursprünglich mit einer hellen Leimfarbe gestrichen, die nur noch in Resten erhalten ist. Es ist üblich, Leimfarbenanstriche vor einem Neuanstrich zu abzuwaschen.

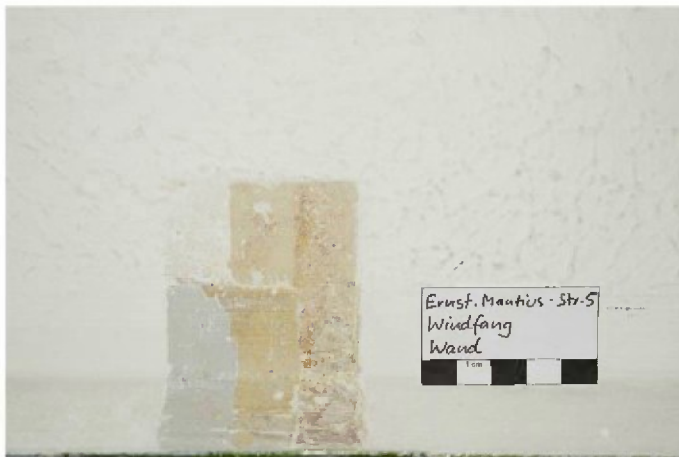
Entré - Wand

Die Wandfläche war ursprünglich mit einer hellen Leimfarbe gestrichen, die nur noch in Resten erhalten ist. Es ist üblich, Leimfarbenanstriche vor einem Neuanstrich zu abzuwaschen.

Möglicherweise können durch eine größere Freilegung weitere Erkenntnisse zur Erstfassung gewonnen werden.

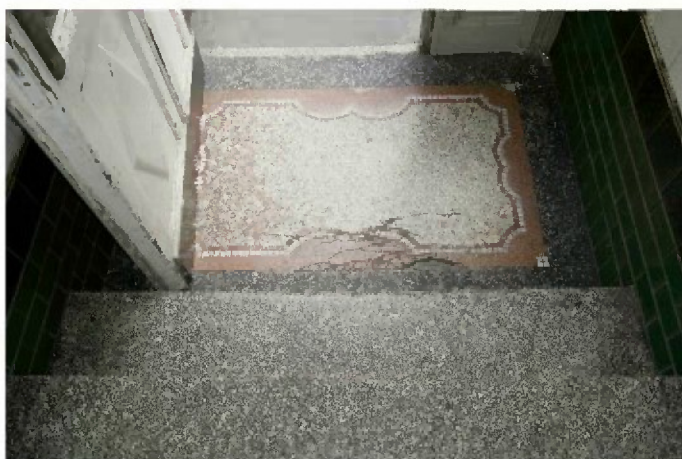
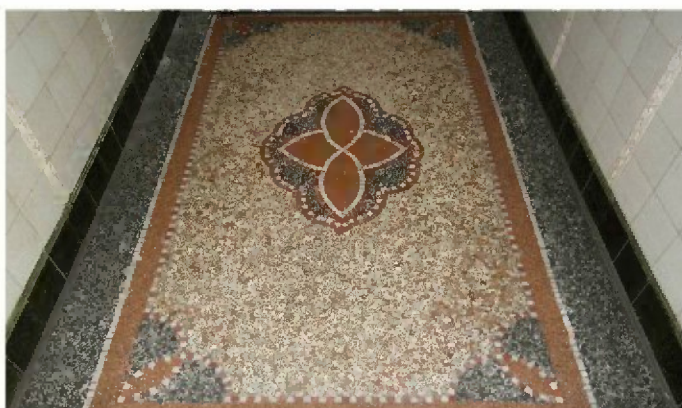
Entré - Terrazzoboden und Treppe

Partielle Rissbildungen und Ausbrüche.

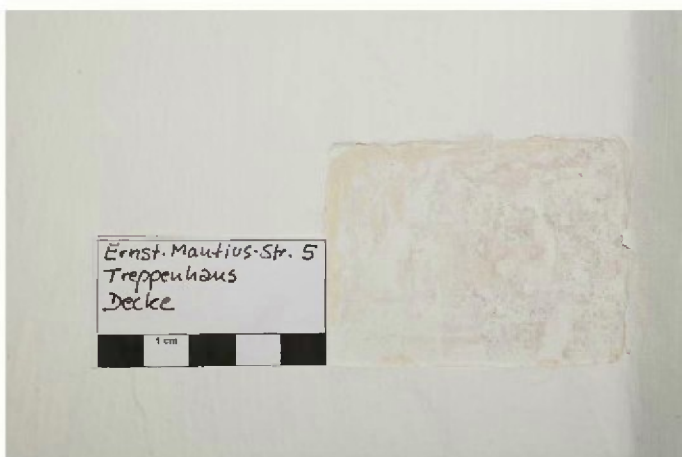
Treppenhaus - Decke / Untersicht

Die Decke war ursprünglich mit einer hellen Leimfarbe gestrichen, die nur noch in Resten erhalten ist. Es ist üblich, Leimfarbenanstriche vor einem Neuanstrich zu abzuwaschen.

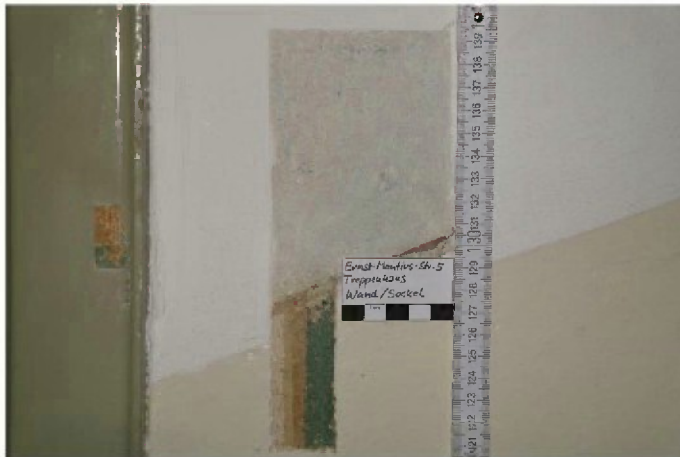
Treppenhaus - Wand

Die Wandfläche oberhalb des Sockels war ursprünglich mit einer zart grauen Leimfarbe gestrichen, die nur noch in Resten erhalten ist. Partiiell finden sich leuchtend blaue Pigmentreste. Es ist üblich, Leimfarbenanstriche vor einem Neuanstrich zu abzuwaschen. Möglicherweise können durch eine größere Freilegung weitere Erkenntnisse zur Erstfassung gewonnen werden.

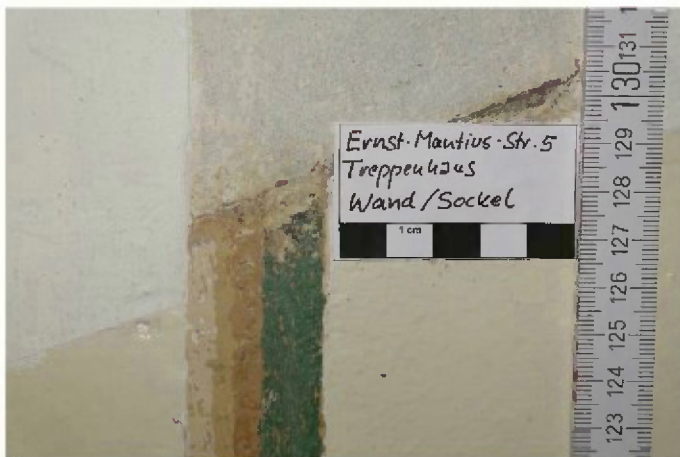
Treppenhaus - Wand - Sockel (H=130 cm)

Schichtenfolge:

- 0 - Putz
- 1 - Grün, NCS S 4050-G / S 4050-G10Y
- 2 - Ocker rötlich, NCS S 2040 - Y30R
- 3 - Ocker, NCS S 2020 - Y20R
- 4 - Beige, rötlich
- 5 - Beige (heute)

Am oberen Abschluss sind Reste eines schwarzen Begleitstrichs erkennbar.

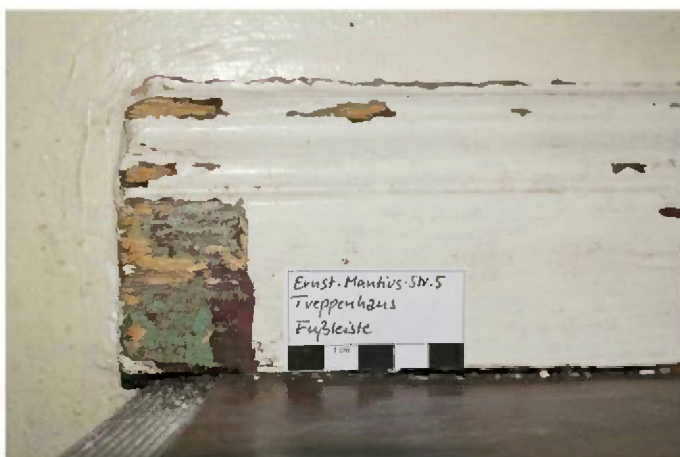
Treppe - Fußleiste

Schichtenfolge: Zarge

- 0 - Nadelholz
- 1 - Maserierung (Imitation von Eschenholz)
- 2 - Grün, NCS S 5030-G10Y
- 3 - Graubeige...

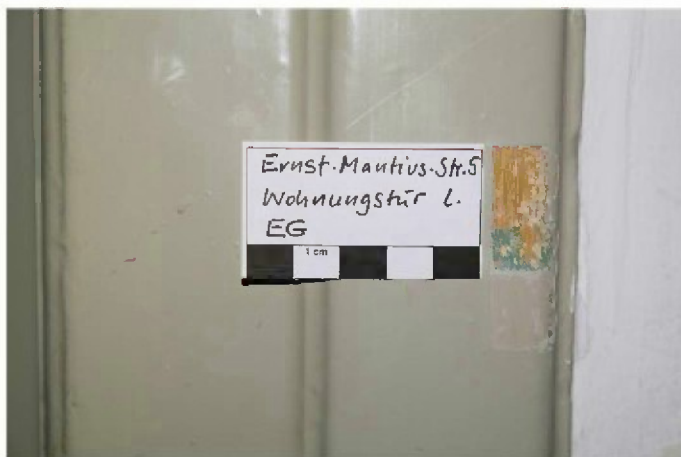
Treppenhaus - Wohnungstür EG Zarge

Schichtenfolge:

- 0 - Nadelholz
- 1 - Maserierung (Imitation von Eschenholz)
- 2 - Grün, NCS S 5030-G10Y
- 3 - Graubeige...

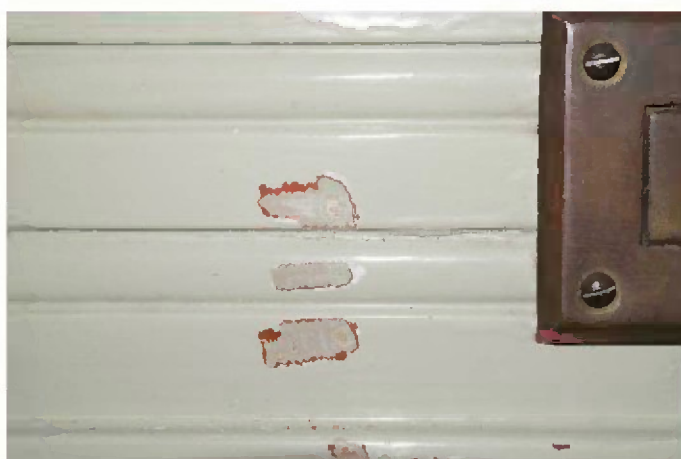
Treppenhaus - Wohnungstür EG Türblatt

Schichtenfolge:

- 0 - Nadelholz
- 1 - Maserierung (Imitation von Eschenholz)
- 2 - Hellgrün, NCS S 2020-G20Y / S 2020-G30Y
- 3 - Graubeige
- 4 - Rot
- 5 - Hellgrau (heute)

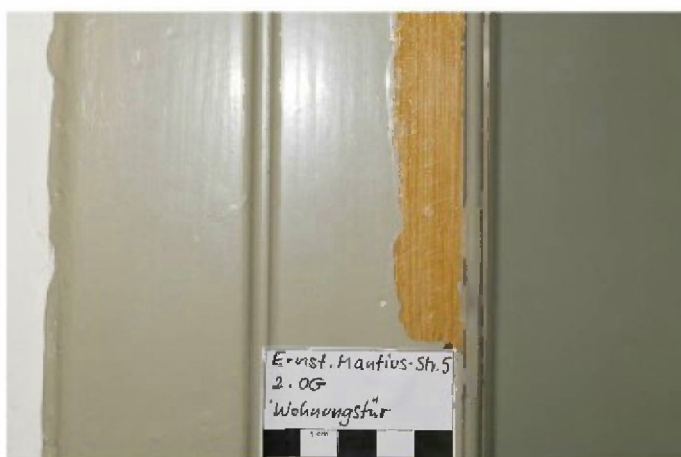
Treppenhaus - Wohnungstür 2. OG Zarge

Schichtenfolge:

- 0 - Nadelholz
- 1 - Maserierung (Imitation von Eschenholz)
- 2 - Grün, NCS S 5030-G10Y
- 3 - Graubeige...

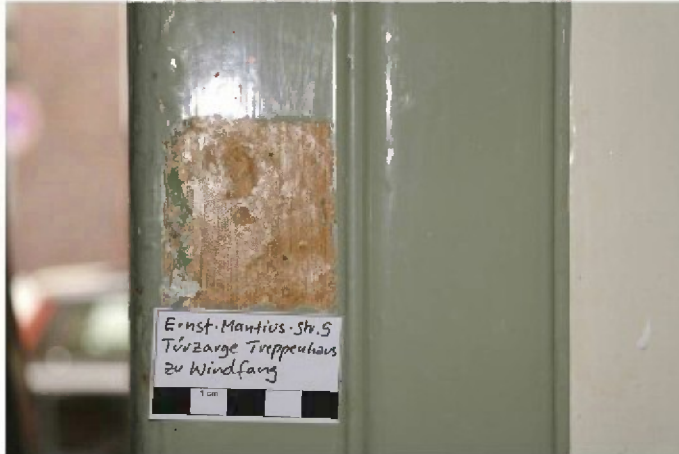
Durchgang Entré / Treppenhaus Zarge

Schichtenfolge:

- 0 - Nadelholz
- 1 - Maserierung (Imitation von Eschenholz)
- 2 - Grün, NCS S 5030-G10Y
- 3 - Grau...

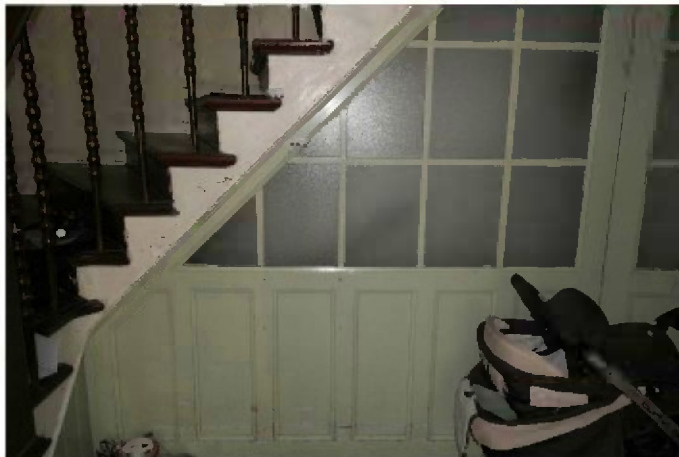
Treppe - EG, hölzerne Wand zum Kellerabgang

Schichtenfolge:

- 0 - Nadelholz
- 1 - Maserierung (Imitation von Eschenholz)
- 2 - Grün, NCS S 5030-G10Y
- 3 - Graubeige...

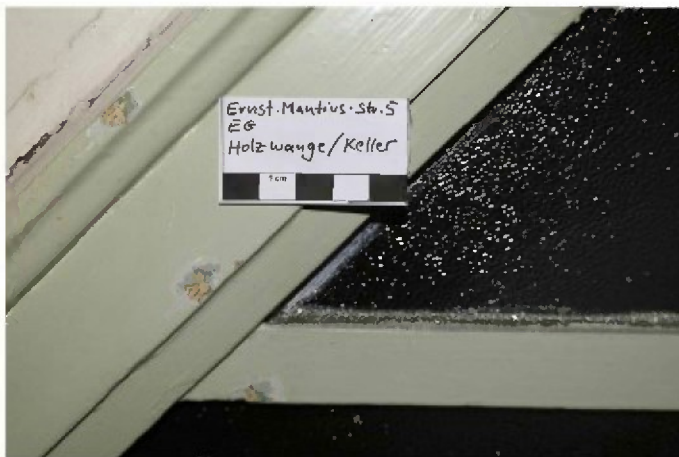
Treppe - EG, hölzerne Wand zum Kellerabgang

Schichtenfolge: monochrom über alle Bauteile

- 0 - Nadelholz
- 1 - Maserierung (Imitation von Eschenholz)
- 2 - Grün, NCS S 5030-G10Y
- 3 - Graubeige...

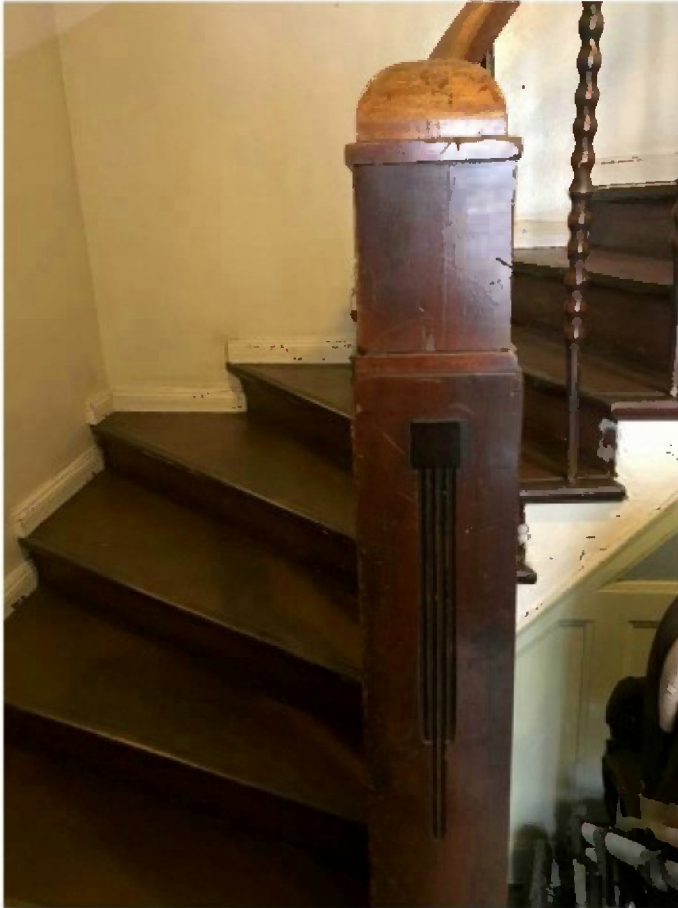
Treppe - Treppenfosten / Sprossen und Handlauf

Konstruktivistischer oder geometrischer Jugendstil. Die Art der Drechselung der Geländerdocken würde man eher „Heimatstil“ nennen, aber auch in jener Zeit wurde Stile gemischt.

Schichtenfolge:

- 0 - Nadelholz mit Starkfurnier belegt.
 - 1 - Honigfarben, analog zur Maserierung der Türen.
 - 2 - Holzsichtig mahagonifarben lasiert mit schwarzen Differenzierungen.
- Der ursprünglich möglicherweise schwarze Handlauf könnte inzwischen abgeschliffen worden sein.

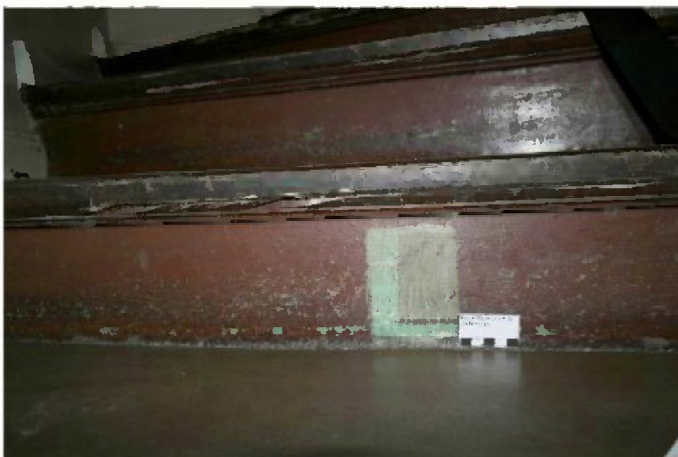
Treppe - Setzstufe

Schichtenfolge:

- 1 - Putz, grau natur?
- 2 - Hellgrün, NCS S 2020-G20Y / S 2020-G30Y
- 3 - Graubeige
- 4 - Rotbraun auf Weiß

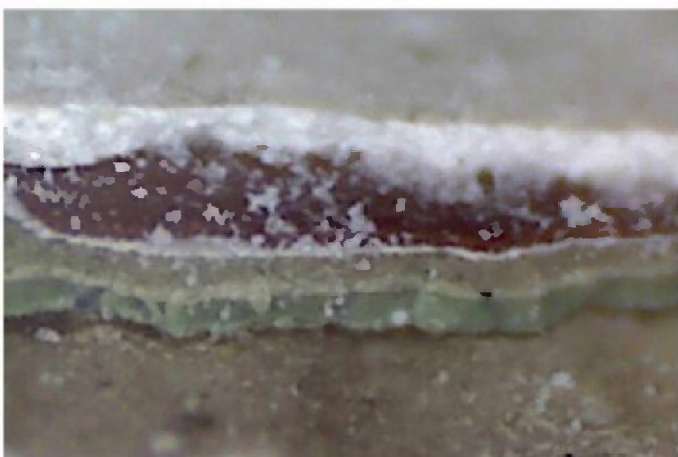
Treppe - Wange / Putz

Mikroaufnahme einer entnommenen Probe:

Schichtenfolge:

- 1 - Putz, grau natur?
- 2 - Hellgrün, NCS S 2020-G20Y / S 2020-G30Y
- 3 - Graubeige
- 4 - Rotbraun auf Weiß (Grundierung / Spachtel?)
- 5 - Weiß, (heute)

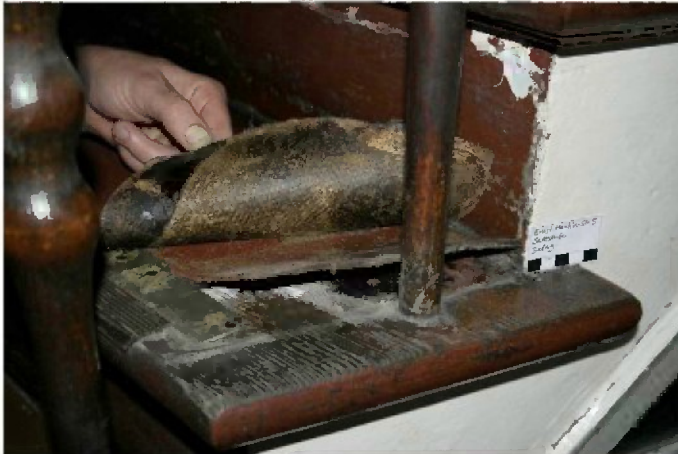
Treppe - Trittstufe

Die Trittstufen waren ursprünglich vermutlich holzsichtig honiggelb analog zum Treppenpfosten und Handlauf gehalten. Auf den Trittstufen sind verschiedenen Linoleumbeläge und Trittkanten erhalten. Der Mittelteil der Stufen wurde bevor der erste Linoleumbelag aufgebracht wurde repariert und durch eine Holzergänzung aufgedoppelt.

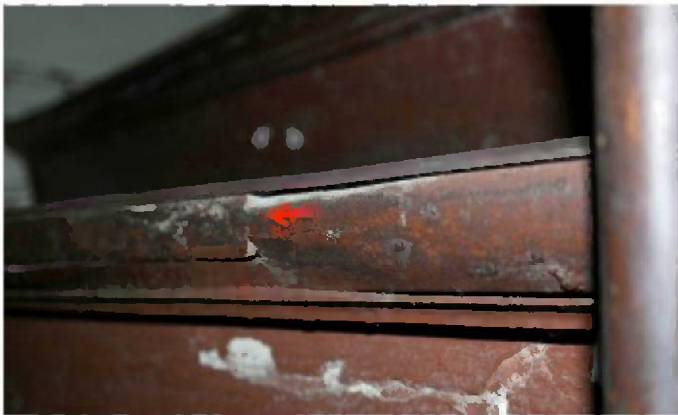
Der Mittelteil der Stufen war bevor der erste Linoleumbelag aufgebracht wurde offenbar ausgetreten, da er durch eine Holzergänzung / Aufdopplung repariert wurde.

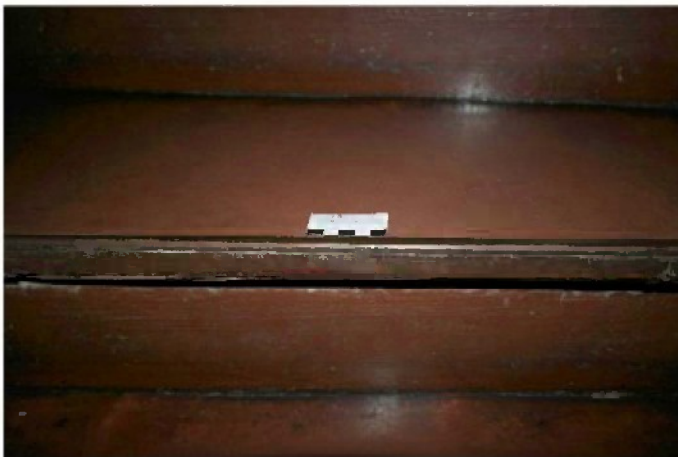
1. Belag: Rotbraunes Linoleum mit Viertelstab-Messingkante (1920?)

Das Linoleum zeigt insgesamt offenbar noch einem guten Erhaltungszustand. Neben einer Reinigung der Oberflächen mit einem für Linoleum geeigneten Reiniger könnten stärker geschädigte Bereiche und größere Schadstellen durch einen Fachbetrieb repariert oder gegebenenfalls erneuert werden.

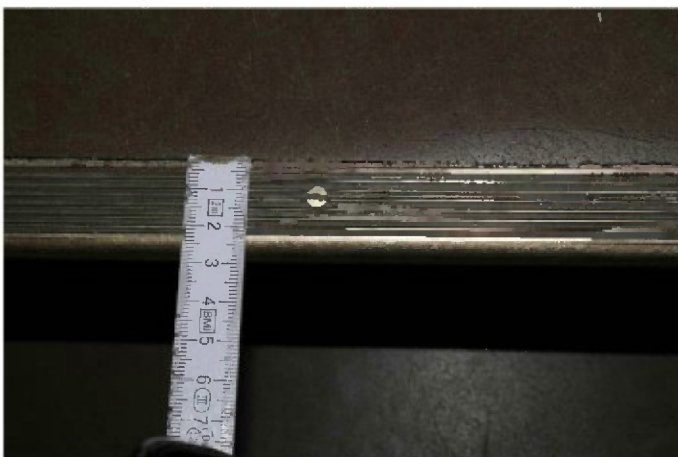
2. Belag: Braunes Linoleum mit geriffelter Trittkante
1930er Jahre, 1950er Jahre?
