.....
**BAUHISTORISCHE UNTERSUCHUNG
UND BESTANDSDOKUMENTATION**
Fachwerkhaus Hütten 84 I Hamburg
.....

Projektbeschreibung

Objekt: Fachwerkhaus Hütten 84
Anschrift: 20355 Hamburg-Neustadt

Aufgabenstellung: Bauhistorische Untersuchung und Bestandsdokumentation

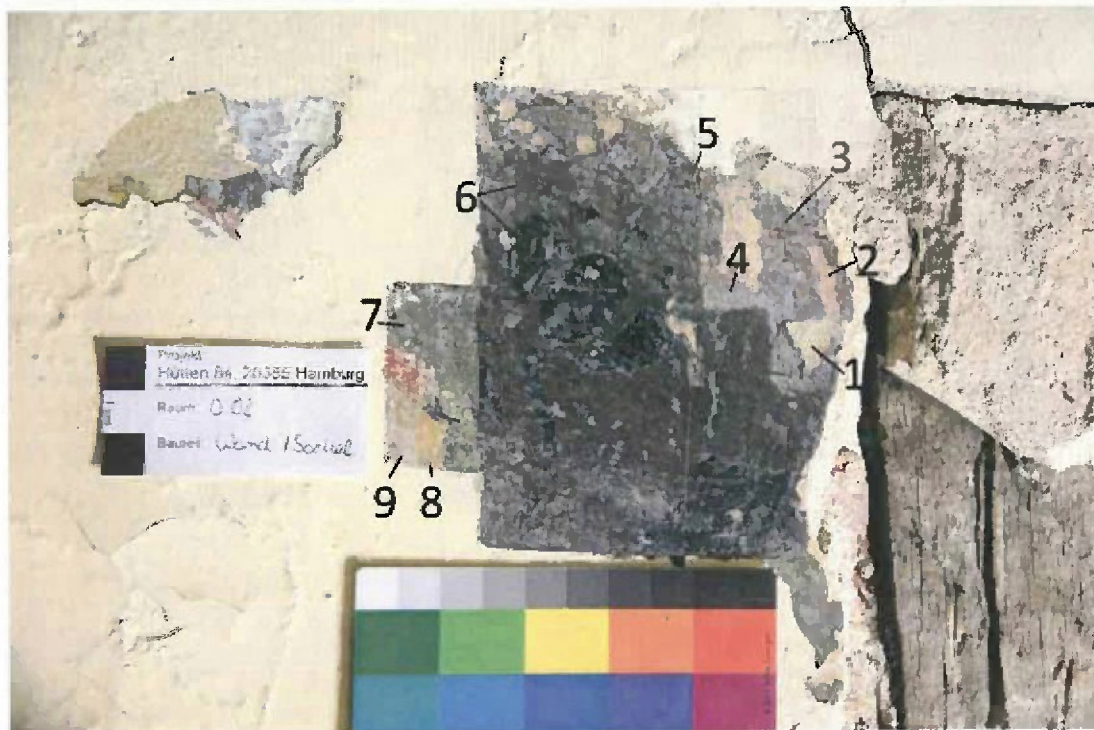
Ausführung	Bauforschung Nadine Behrmann	Hütten 84, 20355 Hamburg	Raum 0.02
Farbbefund- erhebung			
Bauteil	Wand/ Sockel		
Befund	0.02.3		
Erfassung	23 / 03 / 2017		
Bilddatei	R_0.02 DSC_0097.jpg

Fassungsabfolge auf dem Wand- bzw. Sockelbereich.

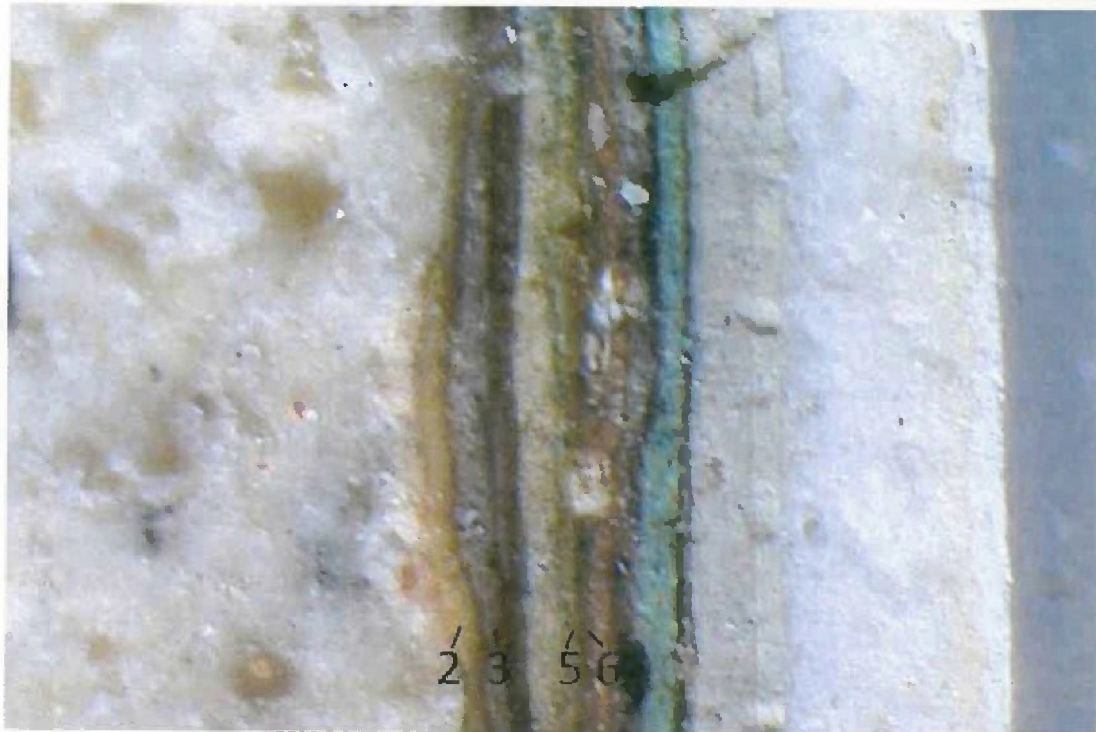
Ausführung	Bauforschung Nadine Behrmann [REDACTED]	Hütten 84, 20355 Hamburg	Raum 0.02
Farbbefund- erhebung	[REDACTED]	[REDACTED]	[REDACTED]
Bauteil	Wand/ Sockel		
Befund	0.02.3		
Erfassung	23 / 03 / 2017		
Bilddatei	P5_Wandsockel Raum_0.02.jpg

Mikroskopaufnahme der vor Ort entnommenen Probe.
