Restauratorische Befundsicherung von Eingangsbereich und Treppenhaus

Bei dem Neuen Krahn 2
22765 Hamburg

Hamburg, den 24. Mai 2017

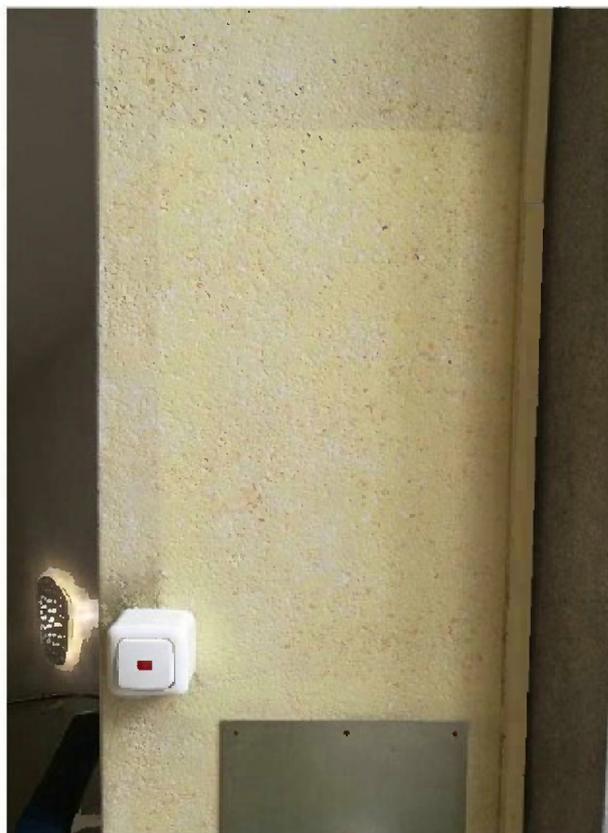
rechts: Reinigungsprobe der Wandfläche, 2017

- Entfernen der Oberflächenverschmutzung mit feuchten Melaminschwämmen (Schmutzradierer Profissimo® von dm®)
- Aufwand: ca. 10 Min/ qm zuzüglich Verbrauchsmaterial ca. 1 Schwamm 0,5 Cent)

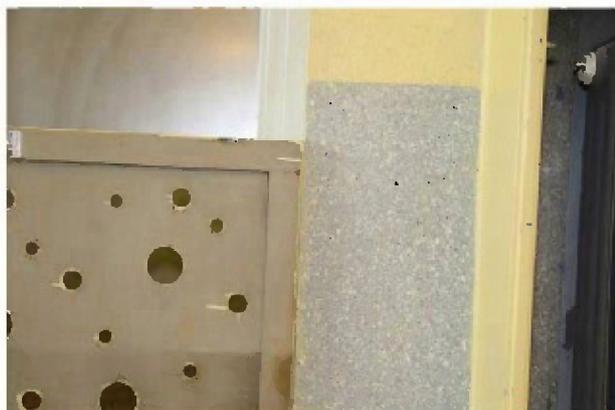
unten:
Reinigungsprobe an der Innenseite des Heizkörpers, 2017

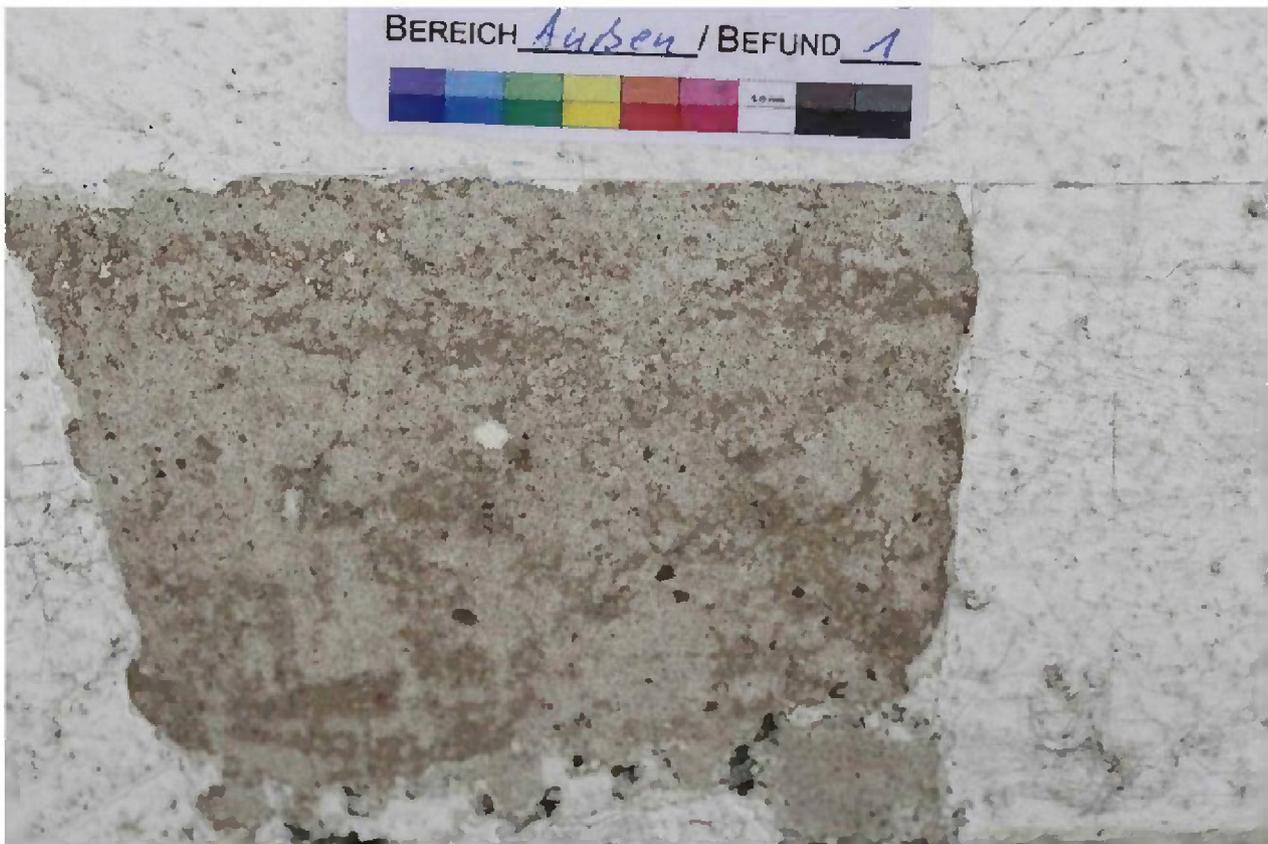
BEFUNDPROTOKOLL			Befund-Nr.:	1
Ort:	20457 Hamburg

Anmerkung:
Die Abbildung zeigt eine Freilegung der Erstfassung an der Deckenuntersicht. Der nur noch fragmentarisch erhaltene Anstrich weist auf einen, der Steinfarbigkeit der Fassade angepassten grauen Farbwert hin.
(NCS S 4010-Y30R, Tafel 1 auf S. 9)

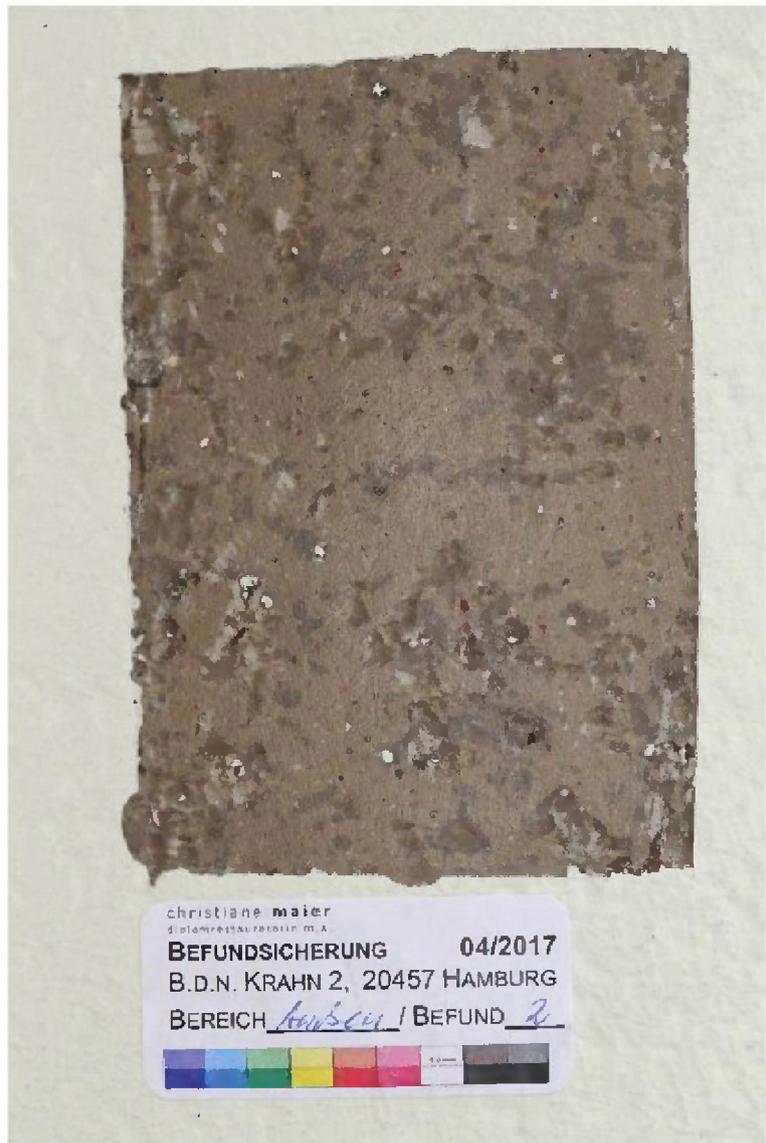
BEFUNDPROTOKOLL			Befund-Nr.:	2
Ort:	20457 Hamburg

Anmerkung:
Die Abbildung zeigt eine Freilegung der Erstfassung auf einer Säule. Die Struktur ist mit derjenigen der Oberflächen im Treppenhaus vergleichbar. Der Farbwert ist der Steinfarbigkeit der Fassade angepasst.

(Fond: NCS S 5010-Y50R, Tafel 2 auf S. 9)
("Sprenkel": NCS S 6005-Y20R, Tafel 3 auf S. 9)

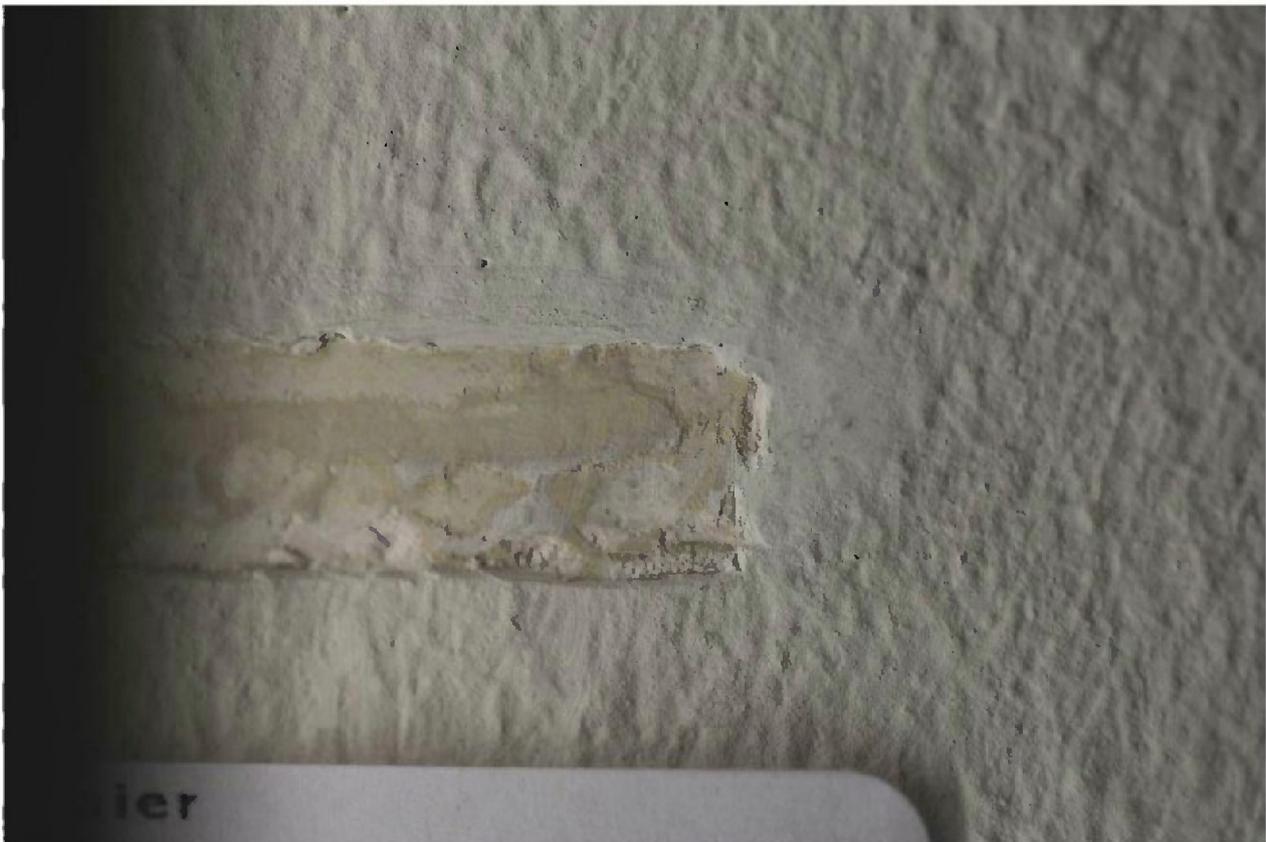
BEFUNDPROTOKOLL		Befund-Nr.:	4
Ort:	20457 Hamburg

Anmerkung:
 Die Abbildung zeigt eine Freilegung der Erstfassung an der Decke des Eingangsbereiches. Der gebrochene Weißton entspricht dem Deckenbefund im Treppenhaus.
 (NCS S 1005-Y20R, Tafel 5 auf S. 9)

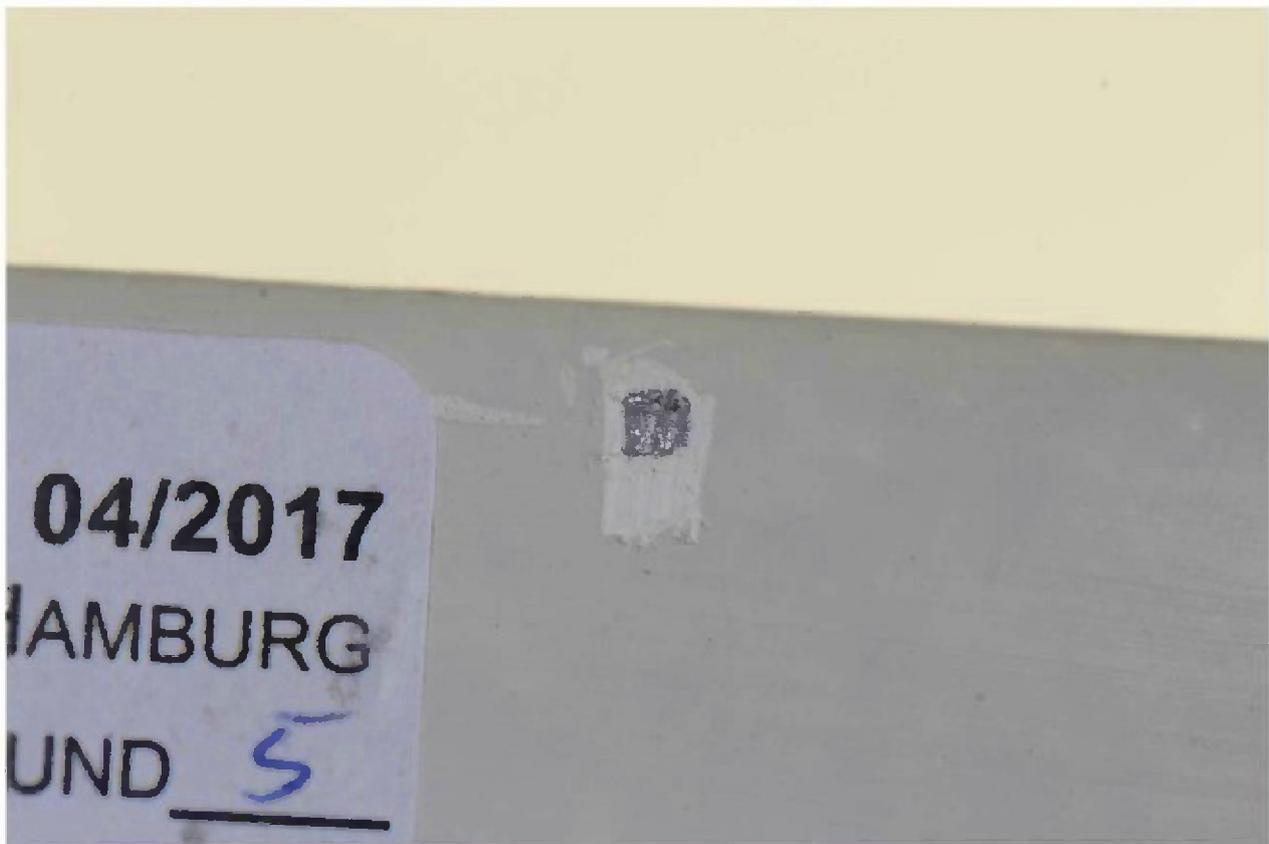
BEFUNDPROTOKOLL		Befund-Nr.:	5
Ort:	20457 Hamburg

Die Abbildung zeigt eine Freilegung im Bereich der Leuchtkörperabdeckung. Diese war ursprünglich ebenfalls weiß gestrichen und wurde bisher nur einmal überfasst.

(Ein Farbwert wurde nicht ermittelt.)

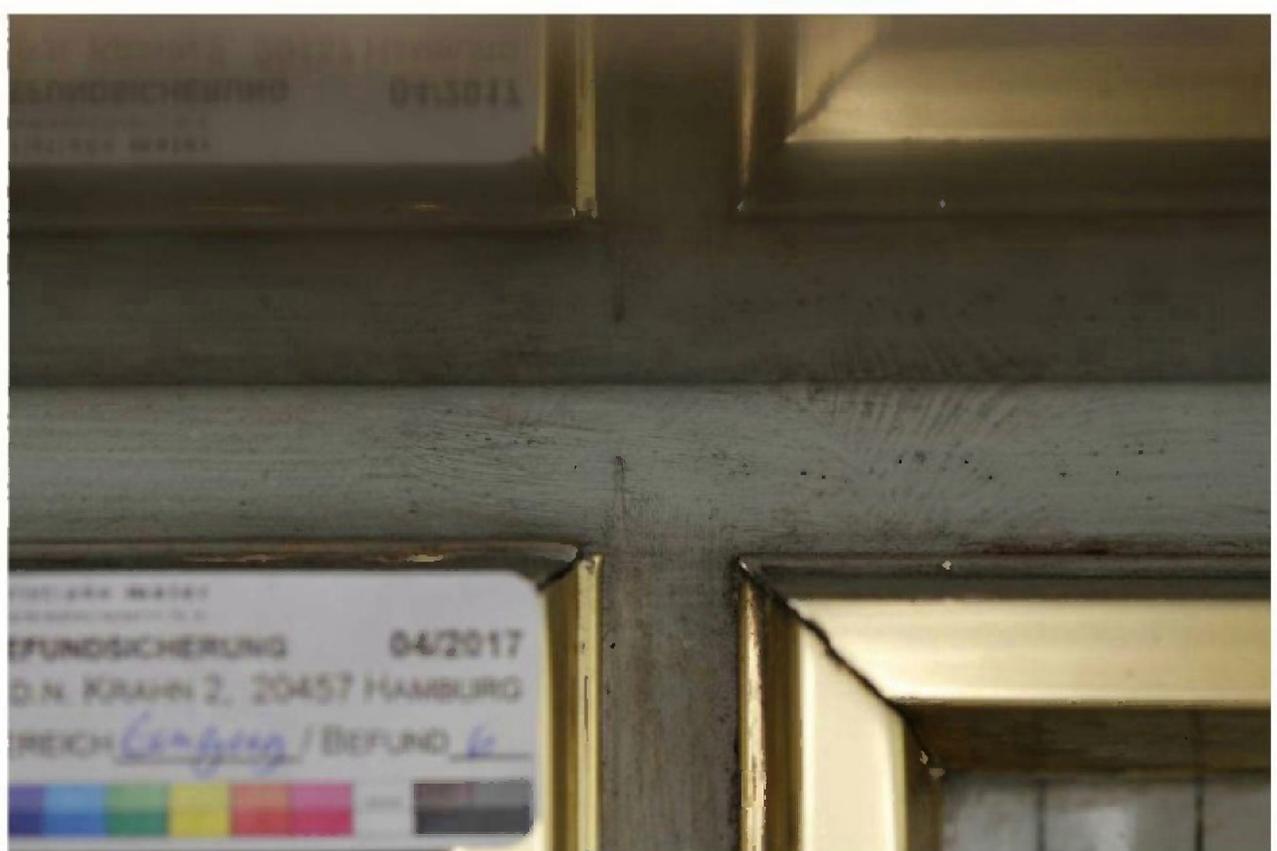
BEFUNDPROTOKOLL			Befund-Nr.:	6
Ort:	20457 Hamburg

Anmerkung:
Die Abbildung zeigt die unveränderte Oberfläche der Pförtnerloge. Die aufgesetzten Profile sind materialsichtig und daher „golden“, die konstruktiven Elemente sind grau gefasst.
(NCS S 3502-G, Tafel 5 auf S. 9)

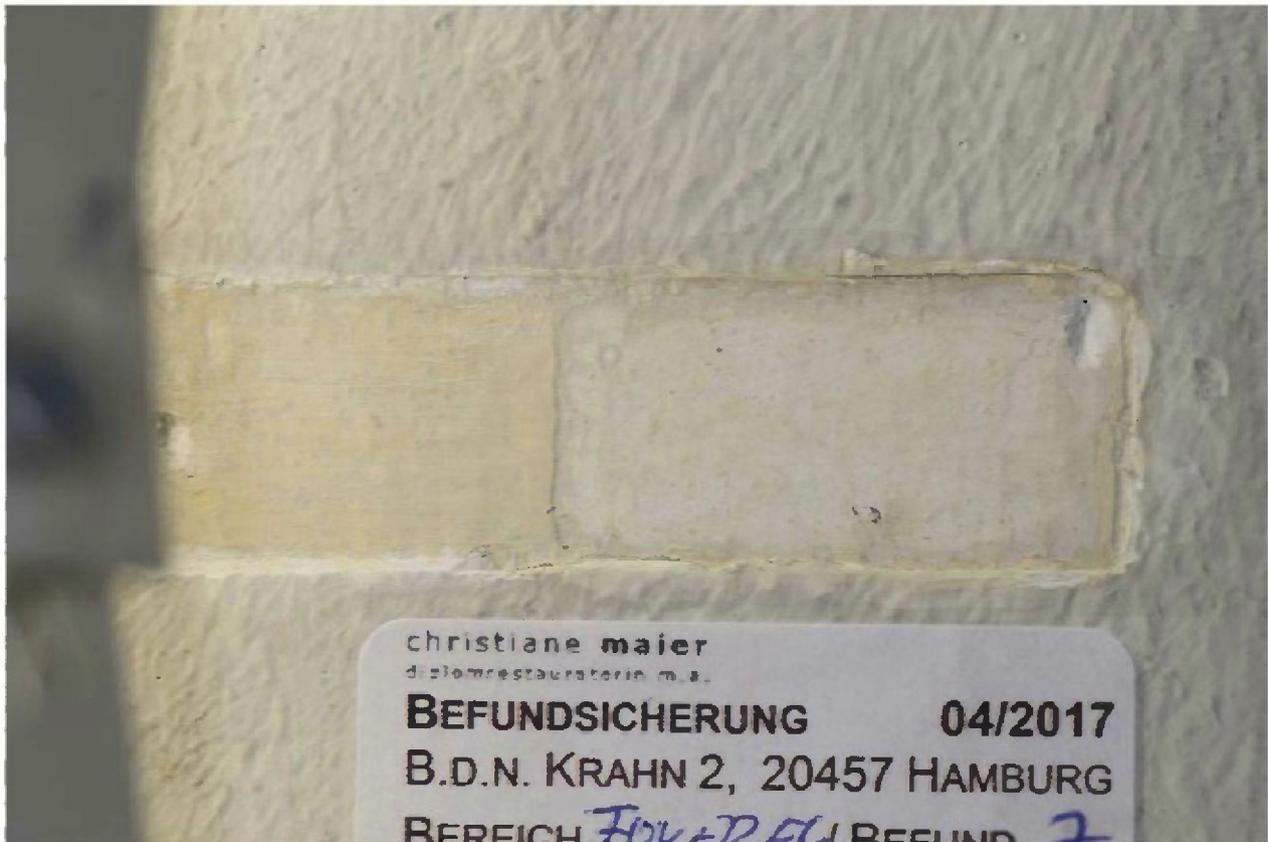
Die Abbildung zeigt eine Freilegung der Erstfassung an der Decke des Treppenhauses. Der gebrochene Weißton entspricht dem Deckenbefund im Eingangsbereich.

(NCS S 1005-Y20R, Tafel 5 auf S. 9)

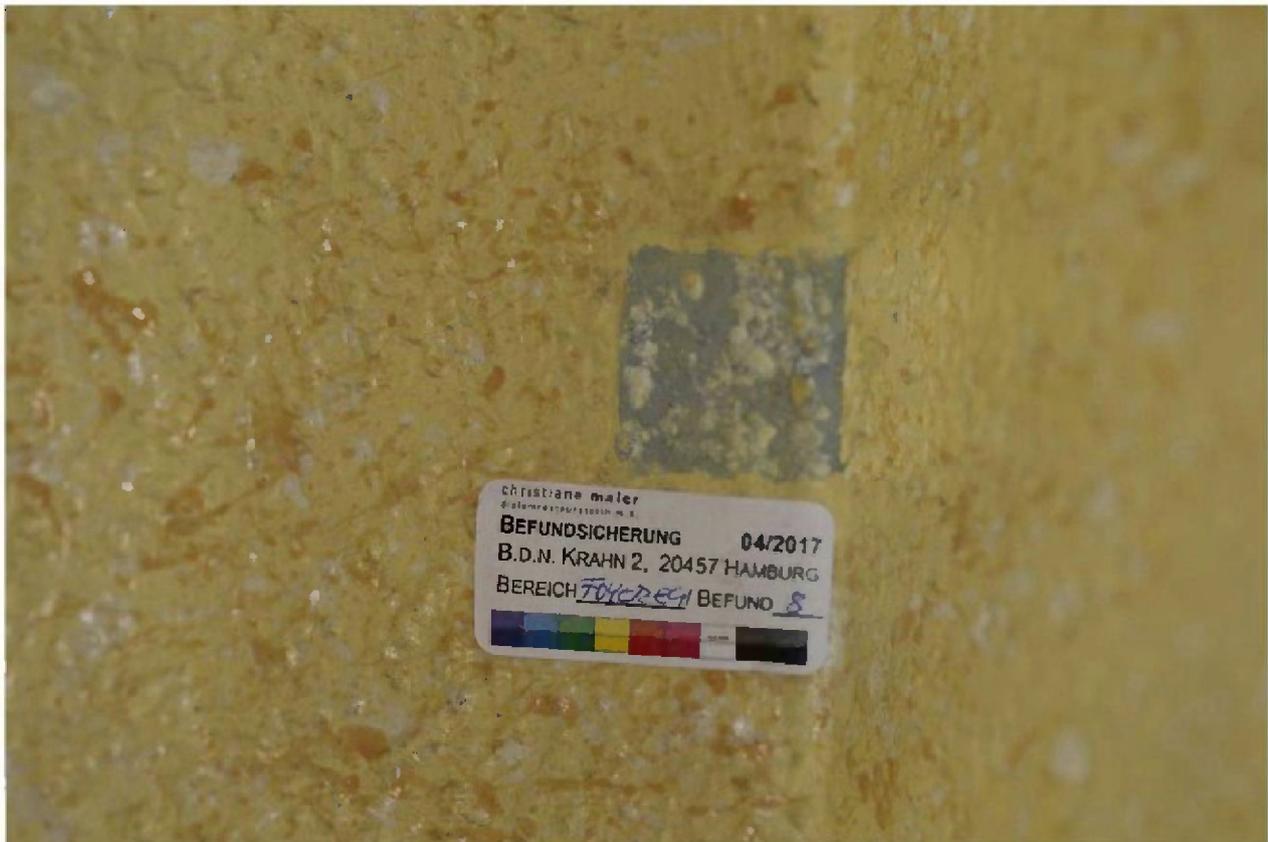
BEFUNDPROTOKOLL			Befund-Nr.:	8
Ort:	20457 Hamburg

Anmerkung:
Die Abbildung zeigt eine Freilegung der Wandfläche am Übergang zwischen Foyer und Treppenhaus. Zu erkennen ist ein Zierputz (sog. Steinemaille) in den Farben grau und gelb.

(Fond NCS S 2005-G20Y, Tafel 7 auf S. 10; „Sprenkel“ NCS S 4005-B20G Tafel 8 und NCS S 0502-Y Tafel 9 auf S. 10)
(Fond NCS S1015-Y, Tafel 10 auf S. 10; „Sprenkel“ NCS S 1040-Y20R Tafel 10 und NCS S 0502-Y Tafel 9 auf S. 10)

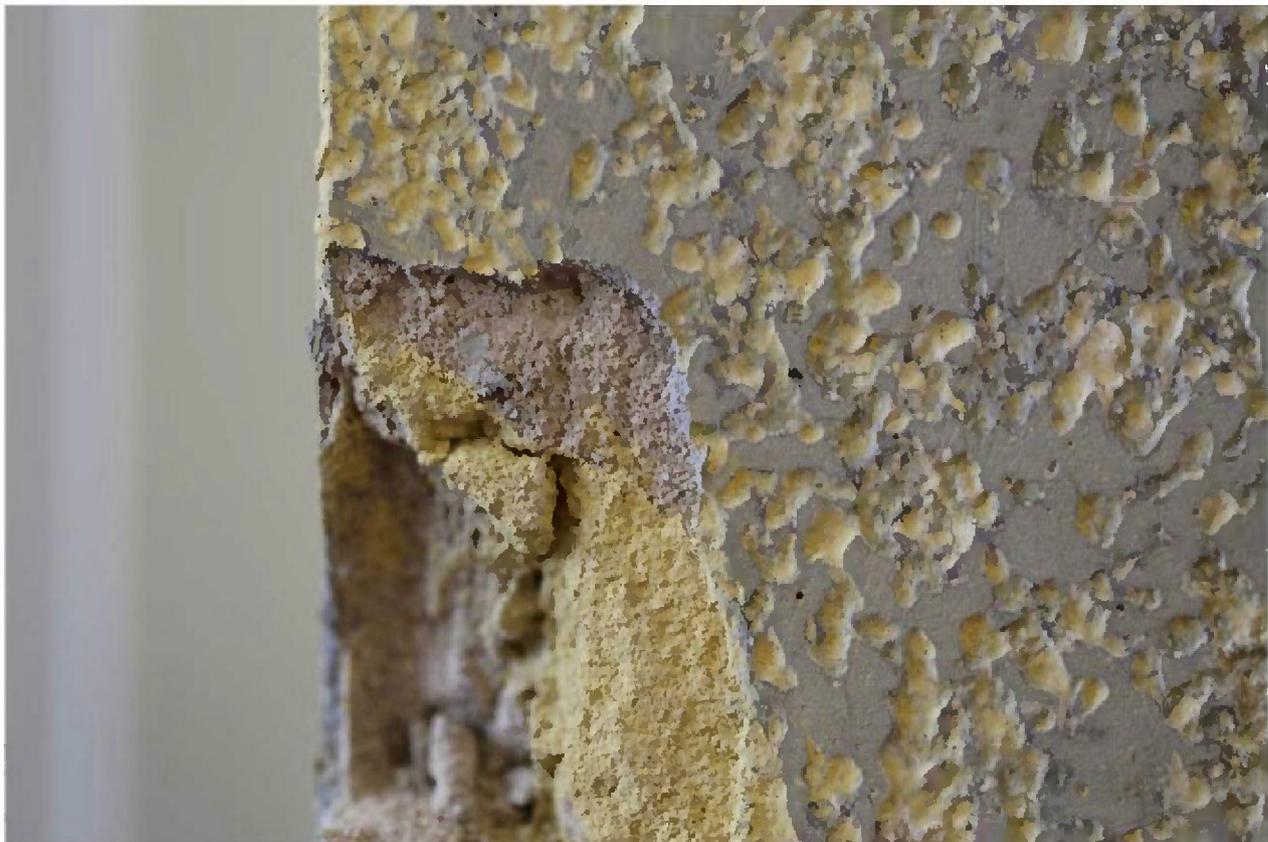
BEFUNDPROTOKOLL		Befund-Nr.:	9
Ort:	20457 Hamburg

Anmerkung:
Die Abbildung zeigt einen, seitens einer Malerfirma freigelegten Teilbereich des grauen Zierputzes. Zu erkennen sind Ober- und Unterputz sowie Rückstände der gelben Sichtfassung.
(Fond NCS S 2005-G20Y, Tafel 7 auf S. 10; „Sprenkel“ NCS S 4005-B20G Tafel 8 und NCS S 0502-Y Tafel 9 auf S. 10)

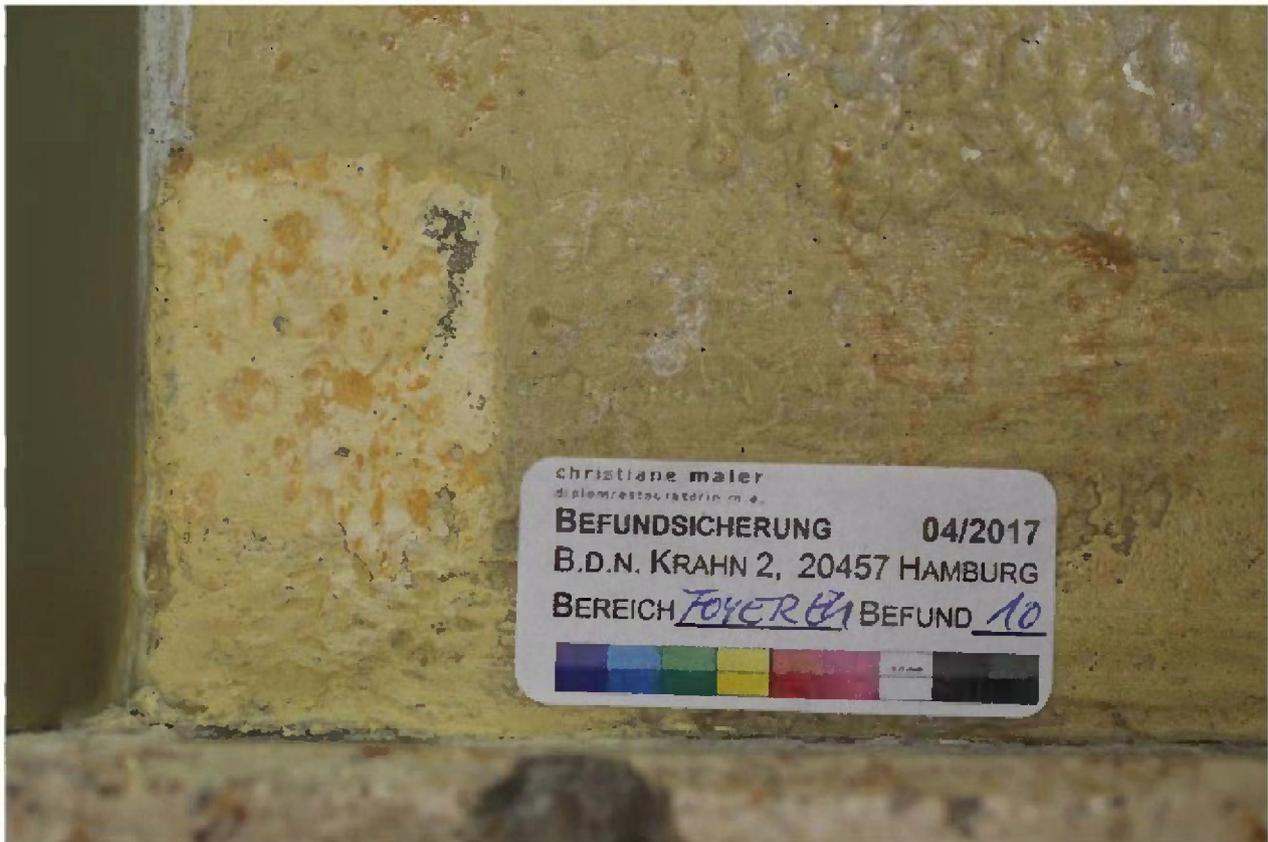
BEFUNDPROTOKOLL			Befund-Nr.:	10	
Ort:	20457 Hamburg

Anmerkung:
Die Abbildung zeigt eine Freilegung der Wandfläche am Treppenabgang zum Keller. Zu erkennen ist ein gelber Zierputz (sog. Steinemaille).
(Fond NCS S1015-Y, Tafel 10 auf S. 10; „Sprenkel“ NCS S 1040-Y20R Tafel 10 und NCS S 0502-Y Tafel 9 auf S. 10)

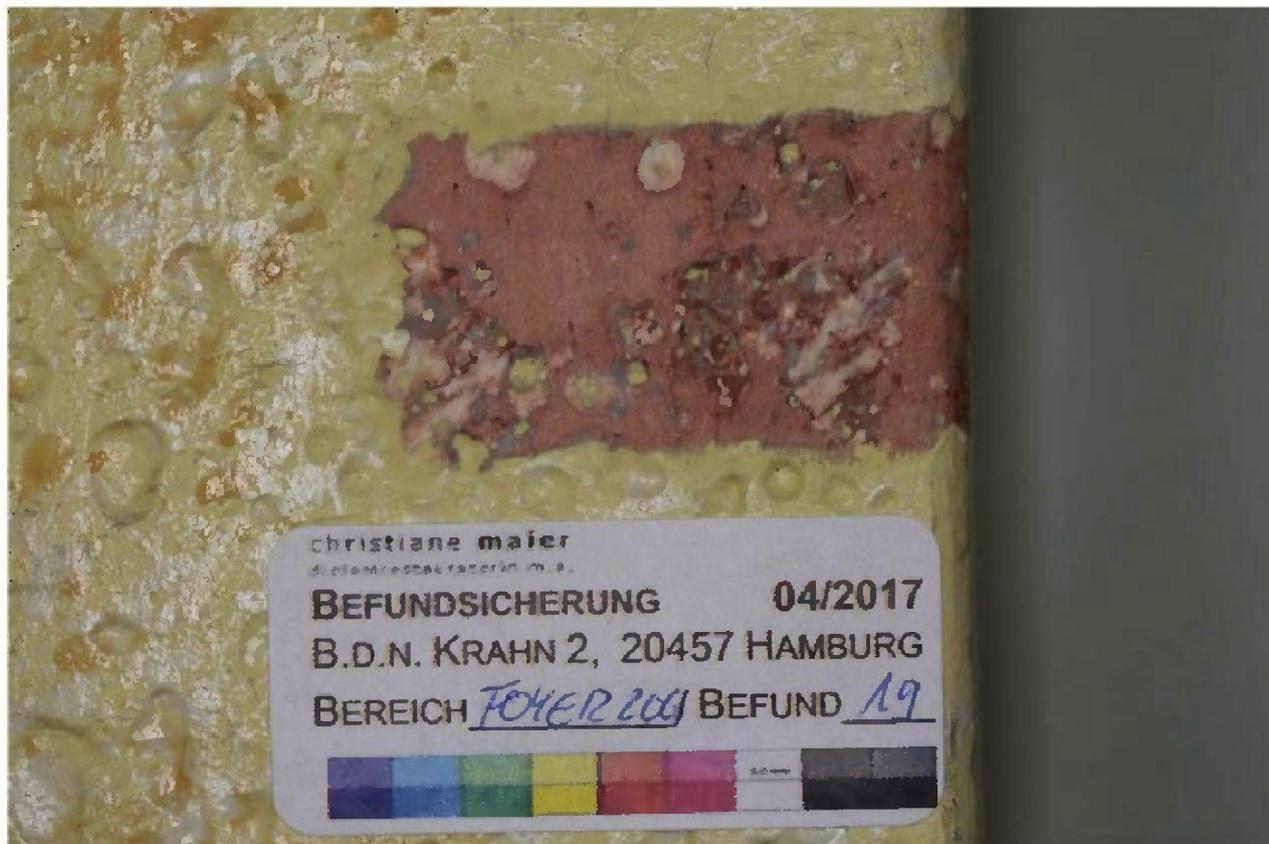
Anmerkung:
Die Abbildung zeigt eine Freilegung der Wandfläche am Treppenabgang zum Keller. Zu erkennen ist ein roter Zierputz (sog. Steinemaille).
(Fond NCS S 2030-Y90R, Tafel 12 auf S. 10)

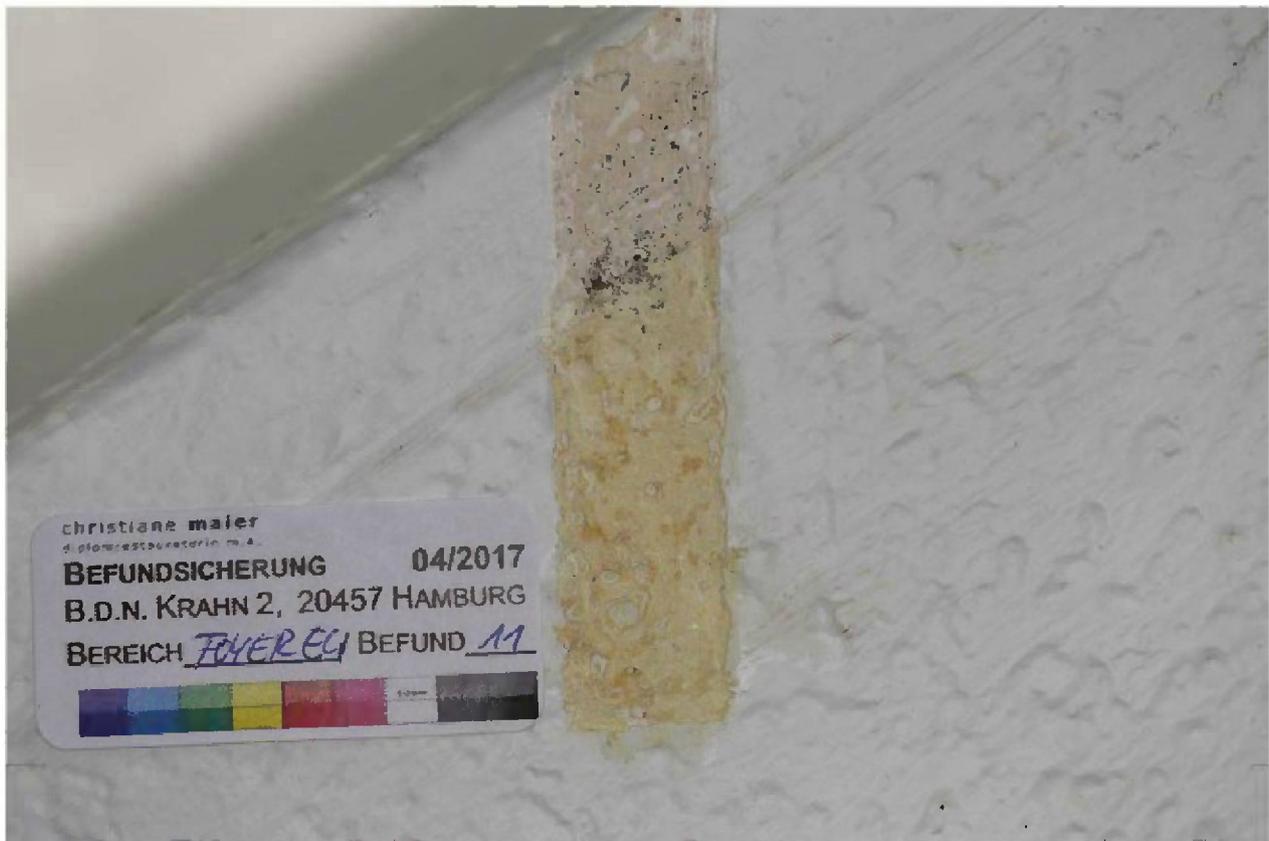
BEFUNDPROTOKOLL			Befund-Nr.:	11			
Ort:	20457 Hamburg

Die Abbildung zeigt eine Freilegung der Treppenwand. Zu erkennen ist ein gelber Zierputz (sog. Steinemaille) sowie der Übergang zur Stufe in gebrochenem Weiß (vgl. Decke).

(Fond NCS S1015-Y, Tafel 10 auf S. 10; „Sprenkel“ NCS S 1040-Y20R Tafel 10 und NCS S 0502-Y Tafel 9 auf S. 10)
(NCS S 1005-Y20R, Tafel 5 auf S. 9)

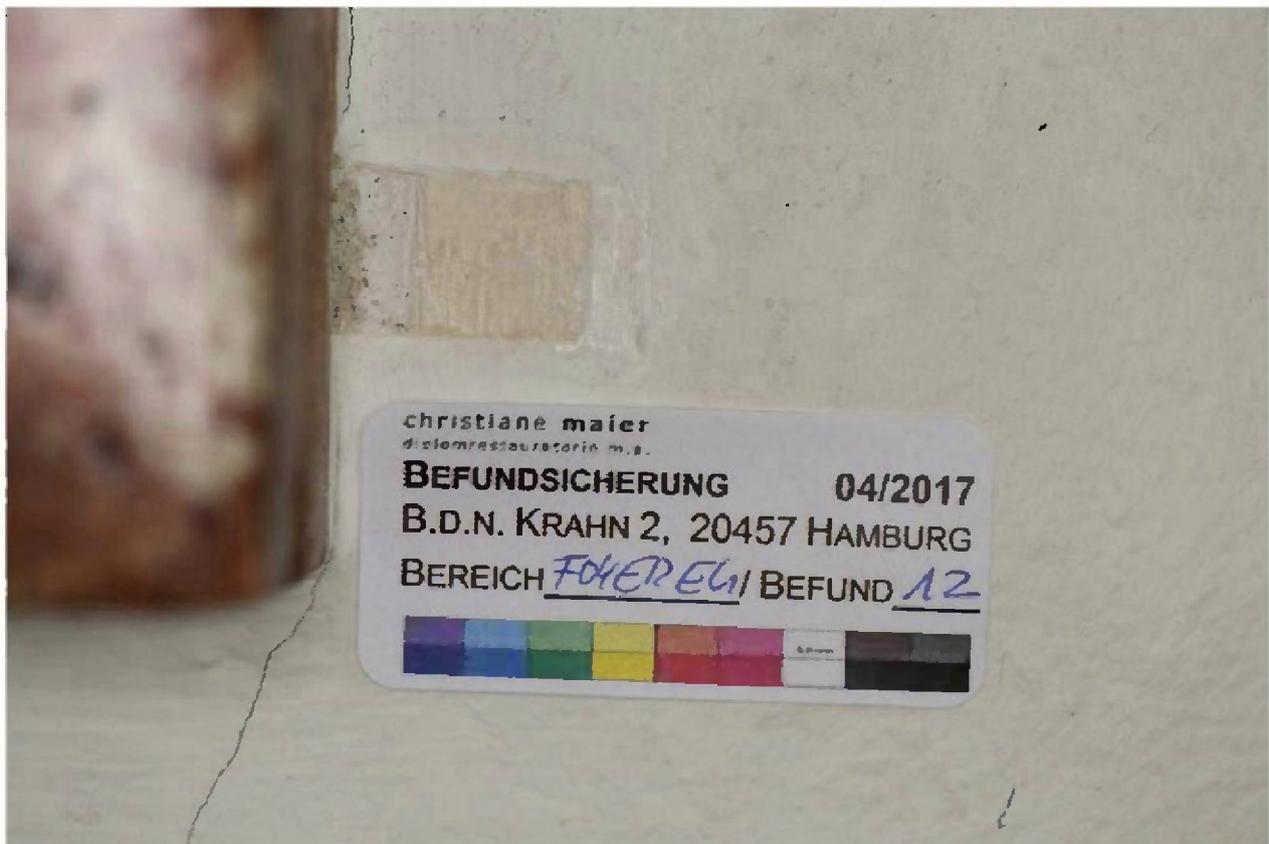
BEFUNDPROTOKOLL			Befund-Nr.:	12
Ort:	20457 Hamburg

Anmerkung:
Die Abbildung zeigt eine Freilegung der Treppenwange. Zu erkennen ist ein gebrochener Weißton (vgl. Decke).
(NCS S 1005-Y20R, Tafel 5 auf S. 9)

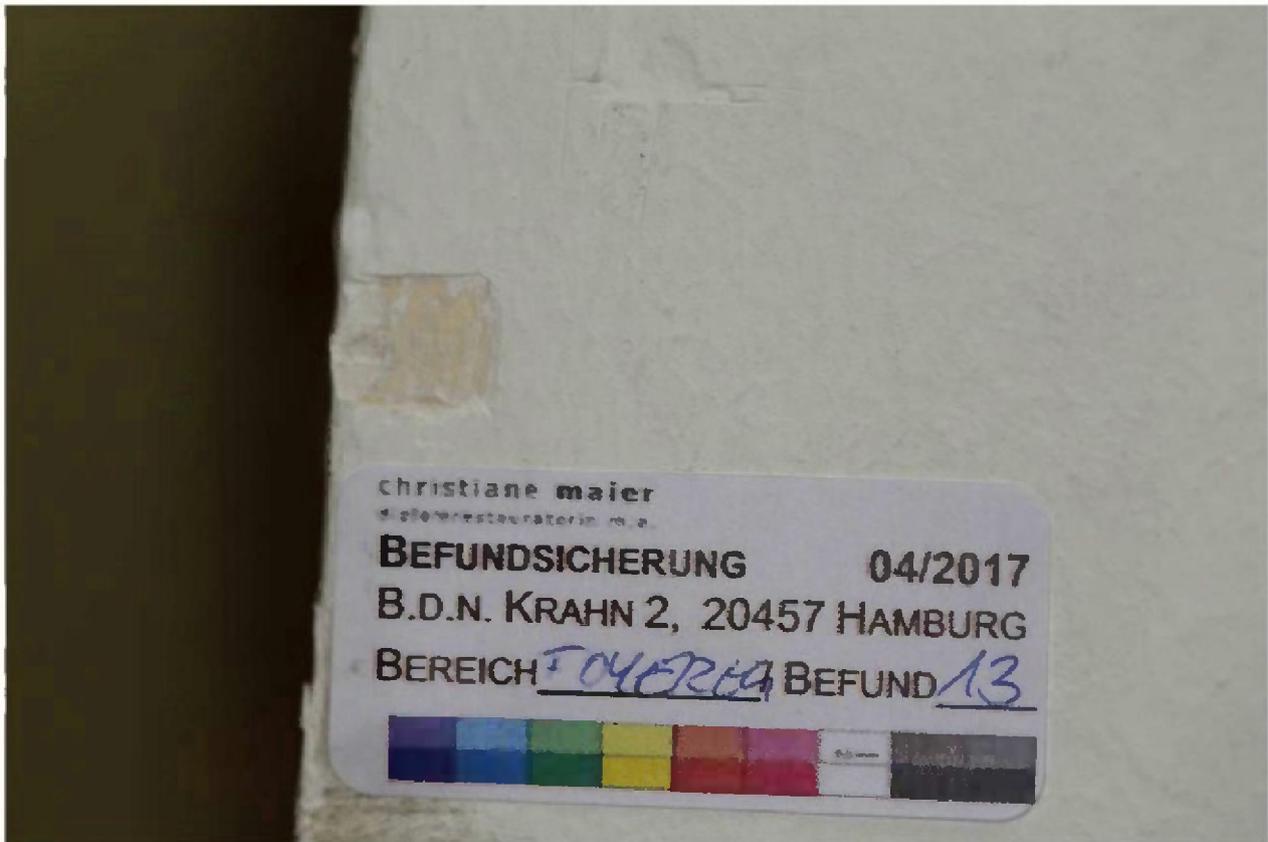
BEFUNDPROTOKOLL			Befund-Nr.:	13
Ort:	20457 Hamburg

Die Abbildung zeigt eine Freilegung der Treppenuntersicht. Zu erkennen ist ein gebrochener Weißton (vgl. Decke).

(NCS S 1005-Y20R, Tafel 5 auf S. 9)

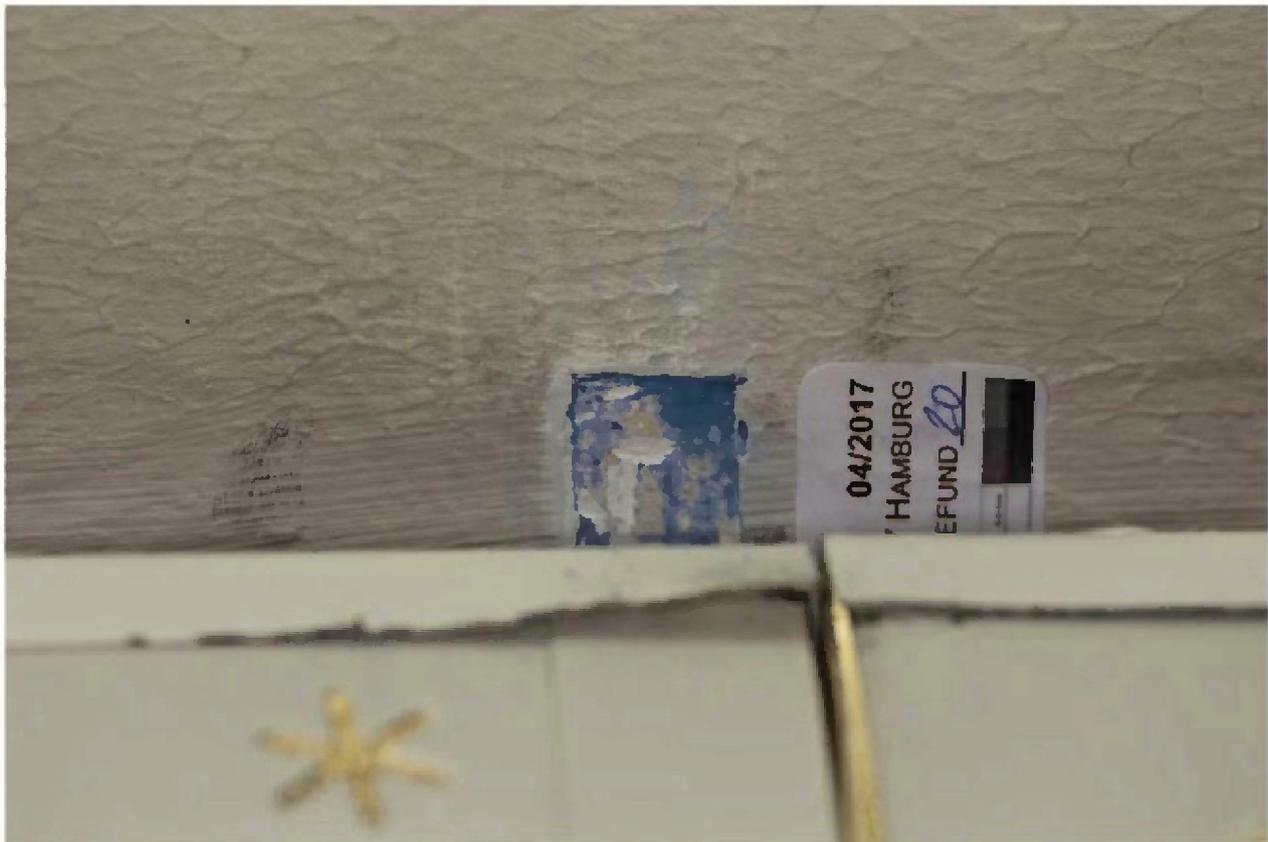
Anmerkung:
Die Abbildung zeigt eine Freilegung der blauen Erstfassung an der Decke des Treppenhauses.
(NCS S 3030-R90B, Tafel 14 auf S.10)

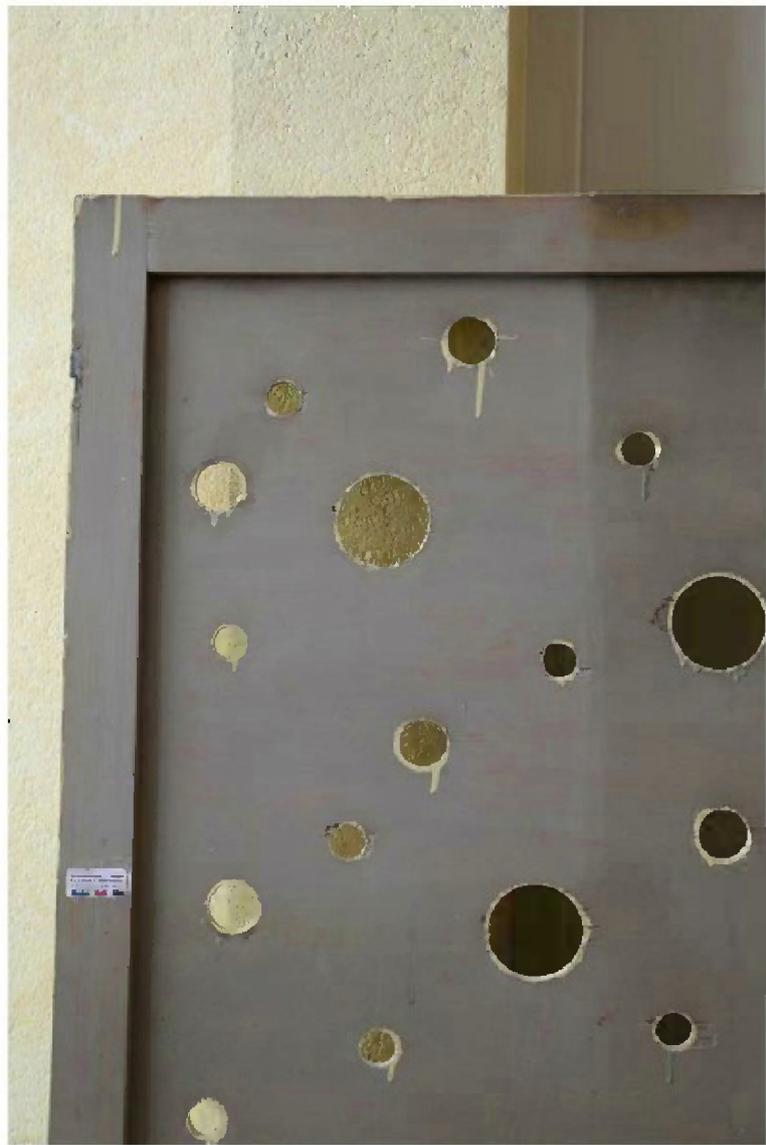
BEFUNDPROTOKOLL			Befund-Nr.:	18			
Ort:	20457 Hamburg

Anmerkung:
 Die Abbildung zeigt die gereinigte Innenseite der Heizkörperverkleidung. Bei dem etwas vergilbten Grauton handelt es sich um die Erstfassung.
 (NCS S3005-G80Y), Tafel 13 auf S. 10)

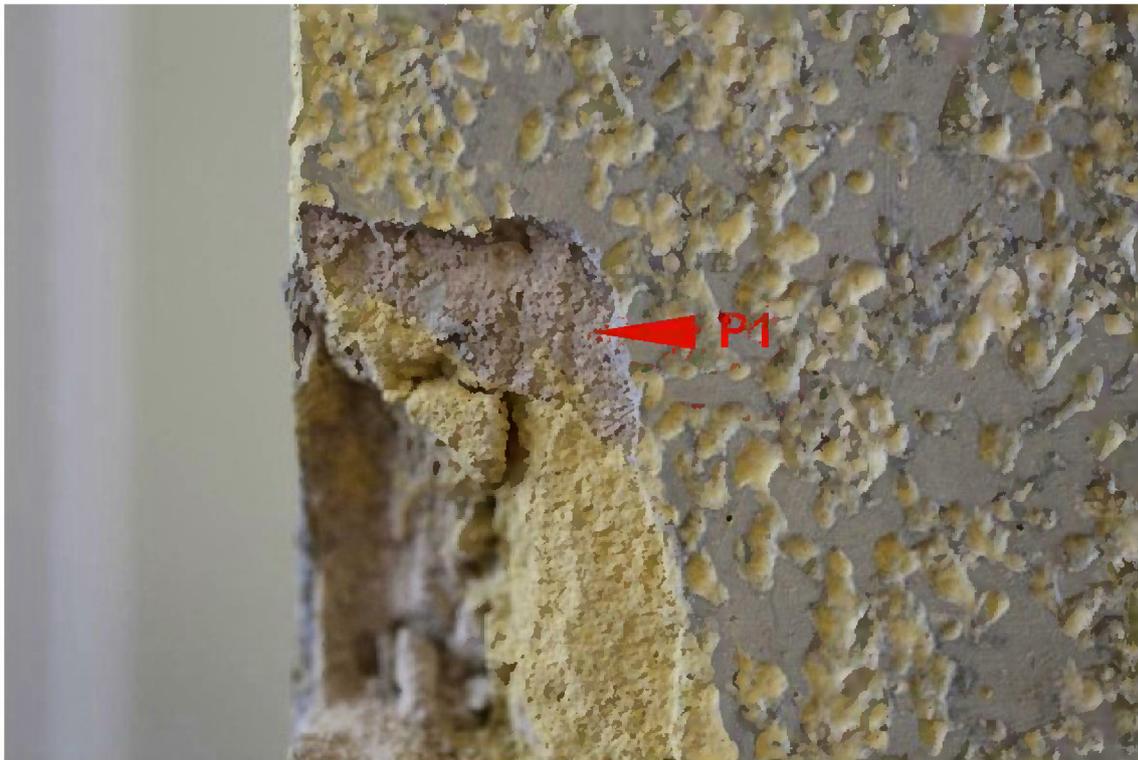
Abb. 3: Entnahmestelle, Probe 1, Ostwand 1.OG (Foto: Ch. Maier)
