RESTAURATORISCHE BEFUNDUNTERSUCHUNG

- 1.1 Objekt: Gewerbeschule für Stahl- und Metallbau
- 1.2 Lokalisation:
Angerstrasse 11
22087 Hamburg Hohenfelde
- 1.3 Entstehungszeit:
Bauzeit 1971/73 Klassentrakt
1974/76 Werkstättentrakt
- 1.4 Architekt:
Prof. Paul Schneider -Esleben
23. August 1915 in Düsseldorf; † 19. Mai 2005 in Fischbachau ..
- 1.5 damaliger Bauherr:
Freie und Hansestadt Hamburg
- 1.6 aktueller Bauherr:
SBH Hamburg
Bei der Stadthausbrücke
- 1.7 ausführendes Architekturbüro:
[REDACTED]
Ingenieurbüro Hellmann Bauplanung & Überwachung
Lohseplatz 1a
20 457 Hamburg
- 1.8 Denkmalschutzamt:
Freie und Hansestadt Hamburg
Denkmalschutzamt / Kulturbehörde
[REDACTED]
[REDACTED]
Große Elbchen 30
20354 Hamburg
- 1.9 Auftragnehmerin:
Angelika Fischer-Menshausen
Diplom-Restauratorin
- 1.10 Ausführende:
Angelika Fischer-Menshausen
Diplom-Restauratorin
[REDACTED]
Praktikantin im Hamburger Modell

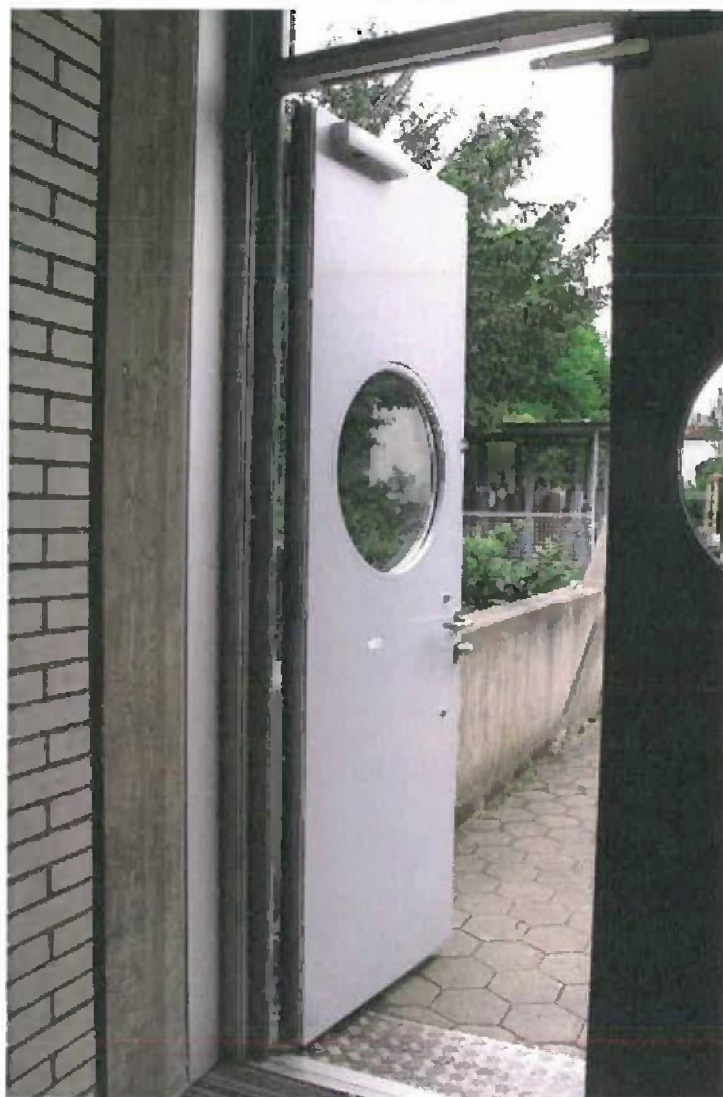
Diese Tür ist nicht bauzeitlich

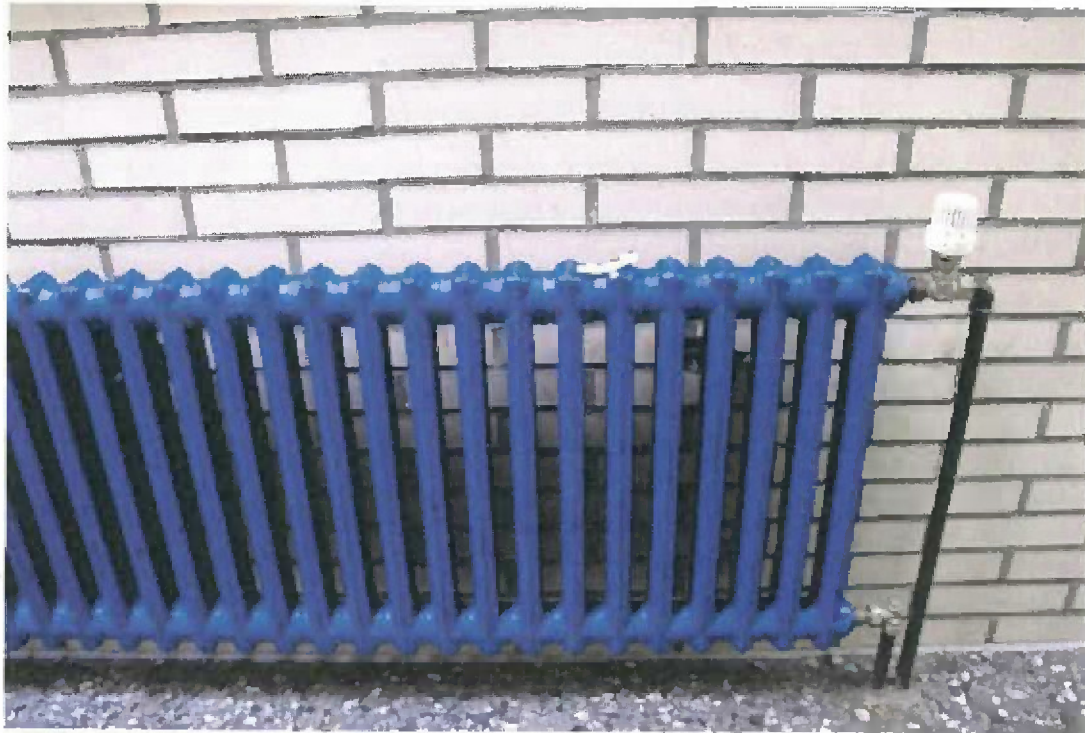
Hier ist noch der bauzeitliche Anstrich sichtbar.

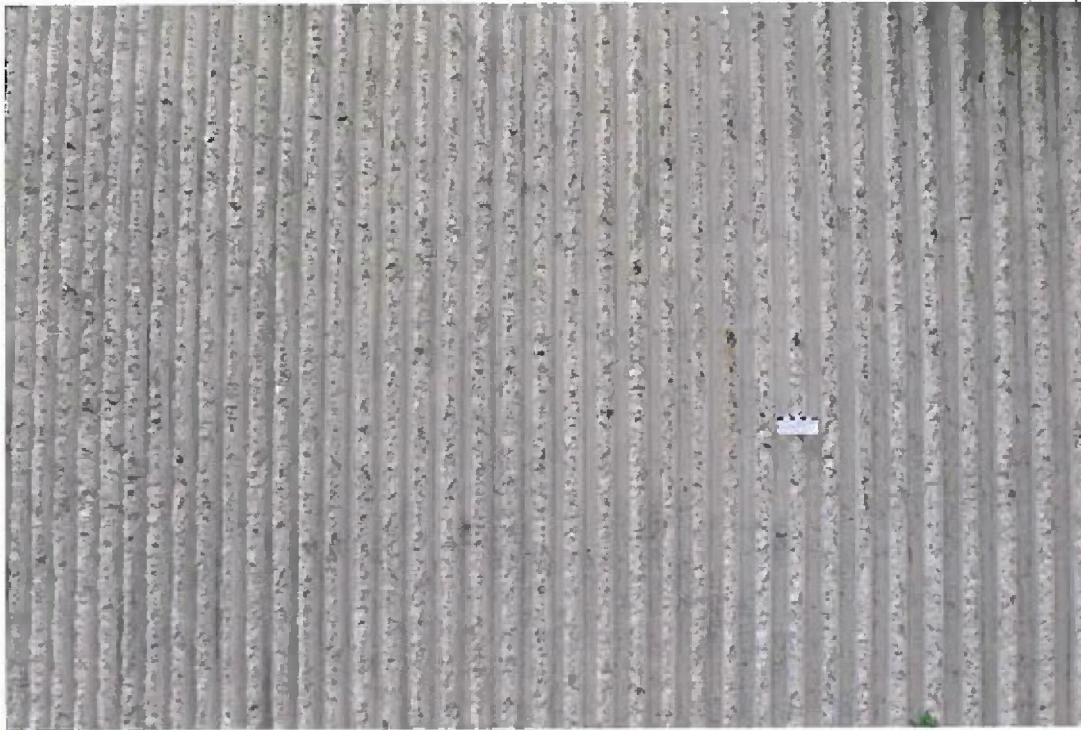
In einigen Bereichen sind Läufer von Rost zu beobachten. Die Ursache hierfür konnte nicht geklärt werden. Es wurde geprüft, ob es mit der Aufhängung zu tun hat. Das kann ausgeschlossen werden. Der Rost könnte auf Verunreinigungen mit Eisen im Beton zusammenhängen.

Auch hier ist ein Läufer von Rost sichtbar.

Die Schäden im Beton sollten fachgerecht ausgebessert werden. Es kann versucht werden, den Rost mit Kompressen aus Attapulgit und Hirschhornsalz zu umzuwandeln. Hierzu müssten jedoch Versuche durchgeführt werden.

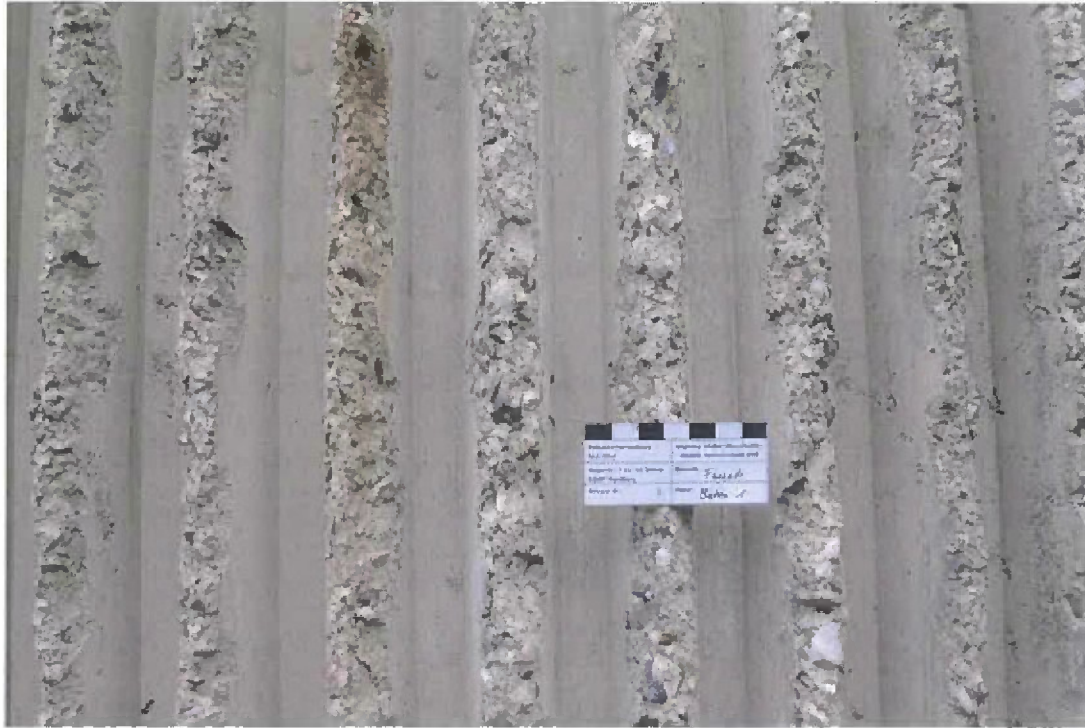
Im linken Bereich ist ein Rostläufer zu erkennen. Bisher konnte die Ursache für das Vorhandensein des Eisens nicht geklärt werden.

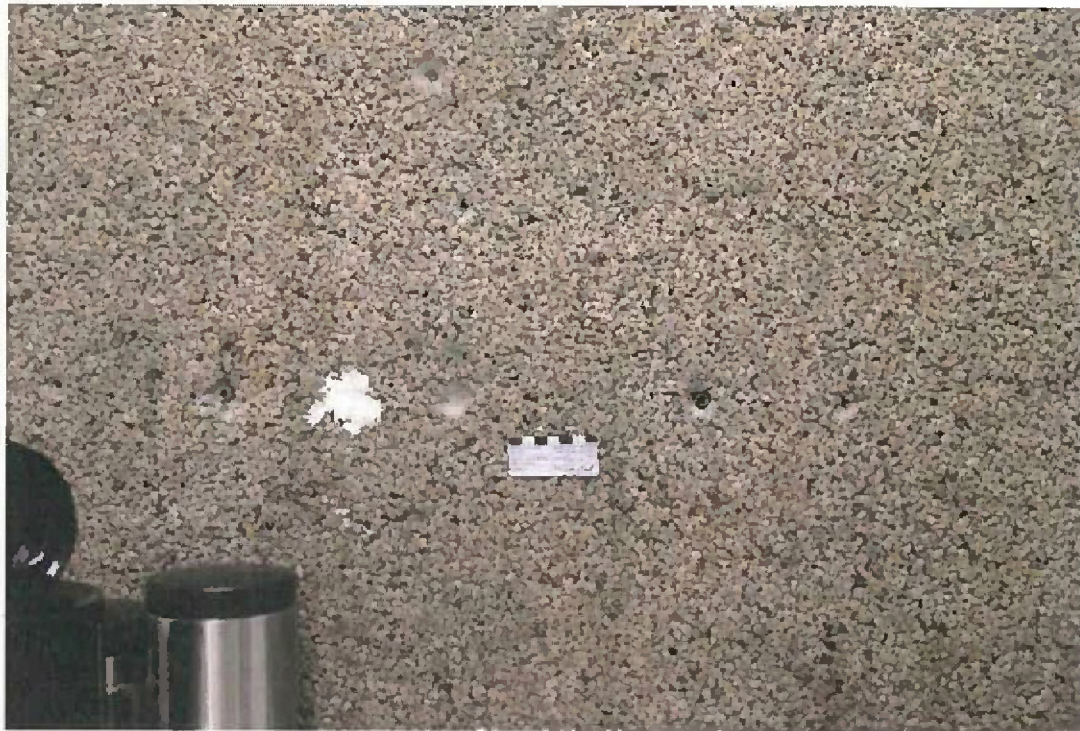
Hier sind einige Schäden an einer mit Caluplast beschichteten Wand. Es handelt sich meist um Bohrlöcher.

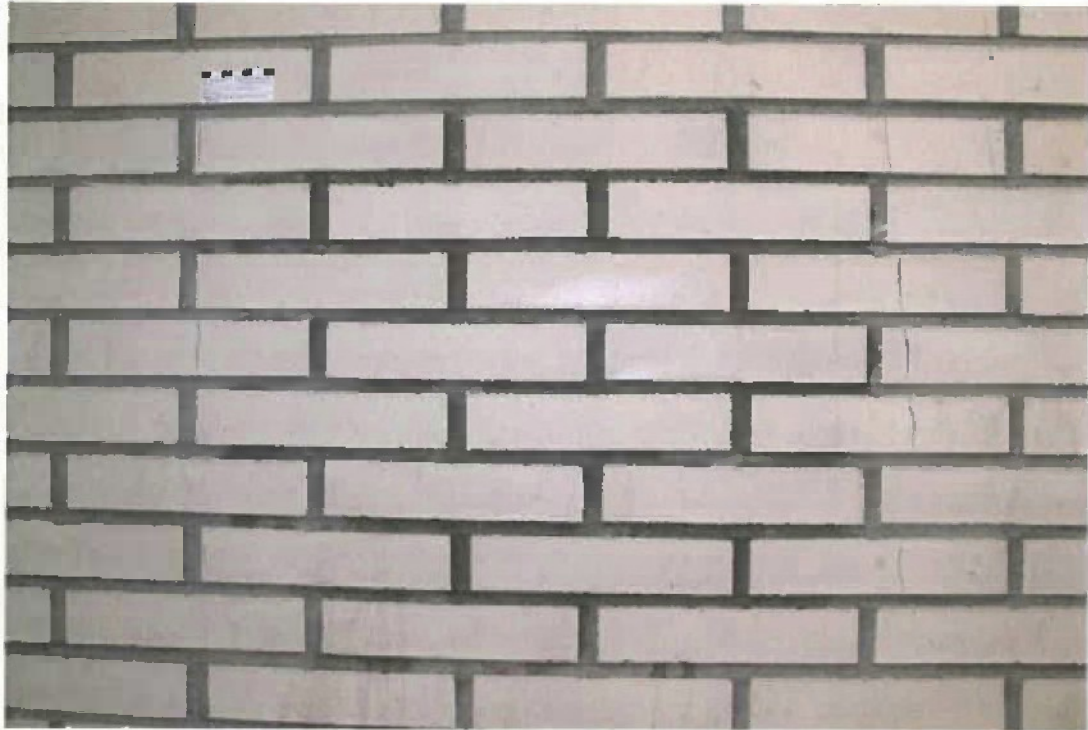
Die Oberfläche war durch Läufer von zuckerhaltigen Flüssigkeiten und Abrieb von verschiedenen Substanzen verschmutzt.

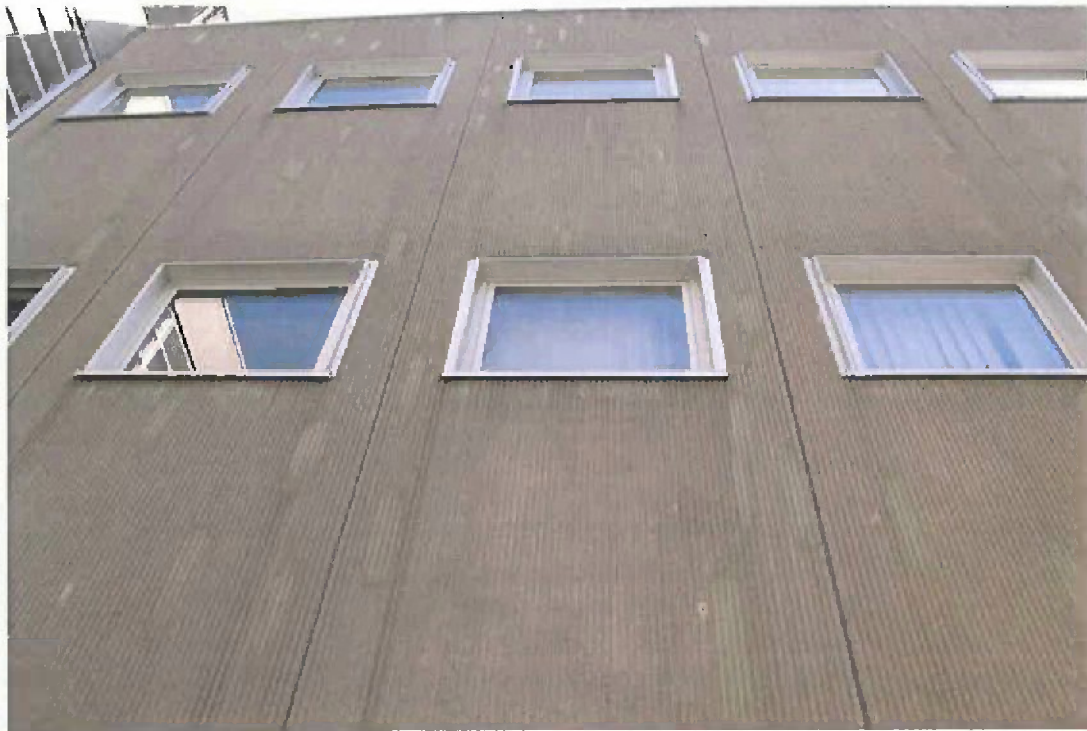
Über die gesamte Fassade sind deutlich fehlfarbene Retuschen zu erkennen. Vermutlich waren die ursprünglichen Schäden wesentlich kleiner, aber die farblichen Ausbesserungen wurden erheblich größer ausgeführt. Die Ergänzungen altern auf Grund der unterschiedlichen Materialien (der Beton ist mineralisch, die Farbe hat organische Anteile) unterschiedlich. So werden die Farbdifferenzen sich im Laufe der Zeit vermutlich noch vergrößern.

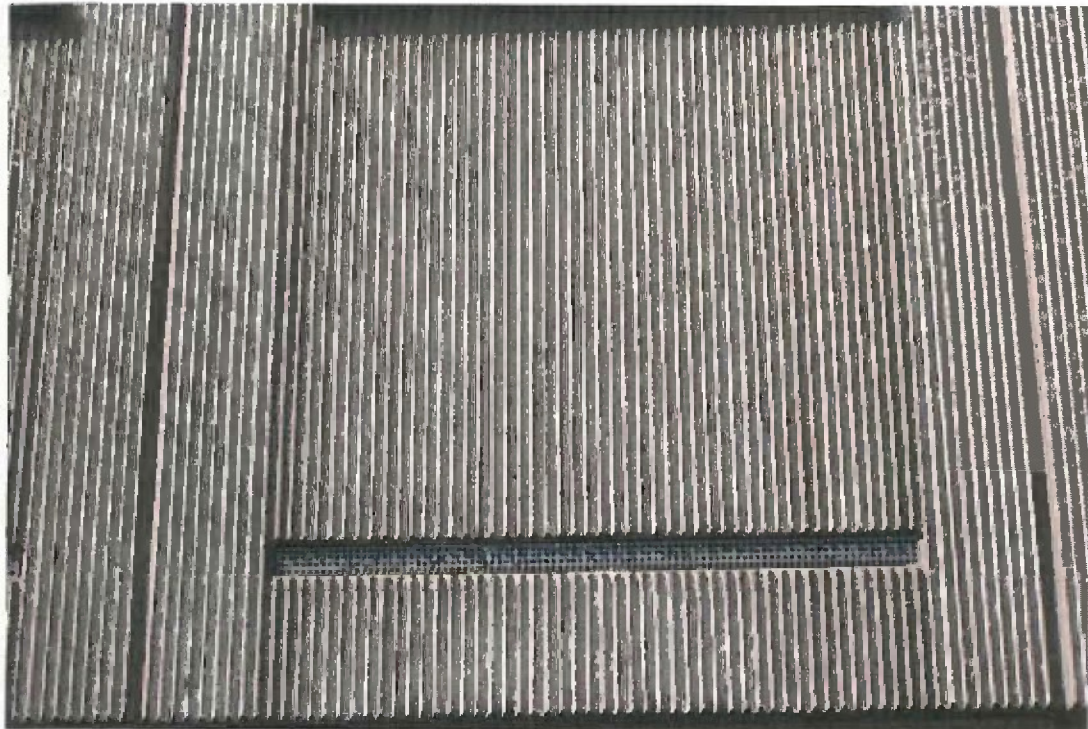
Rostausblühung mit Läufer im oberen Teil und mineralische Ergänzung im Zentrum des Fotos. Diese Ergänzung ist in Form und Farbe unzureichend.

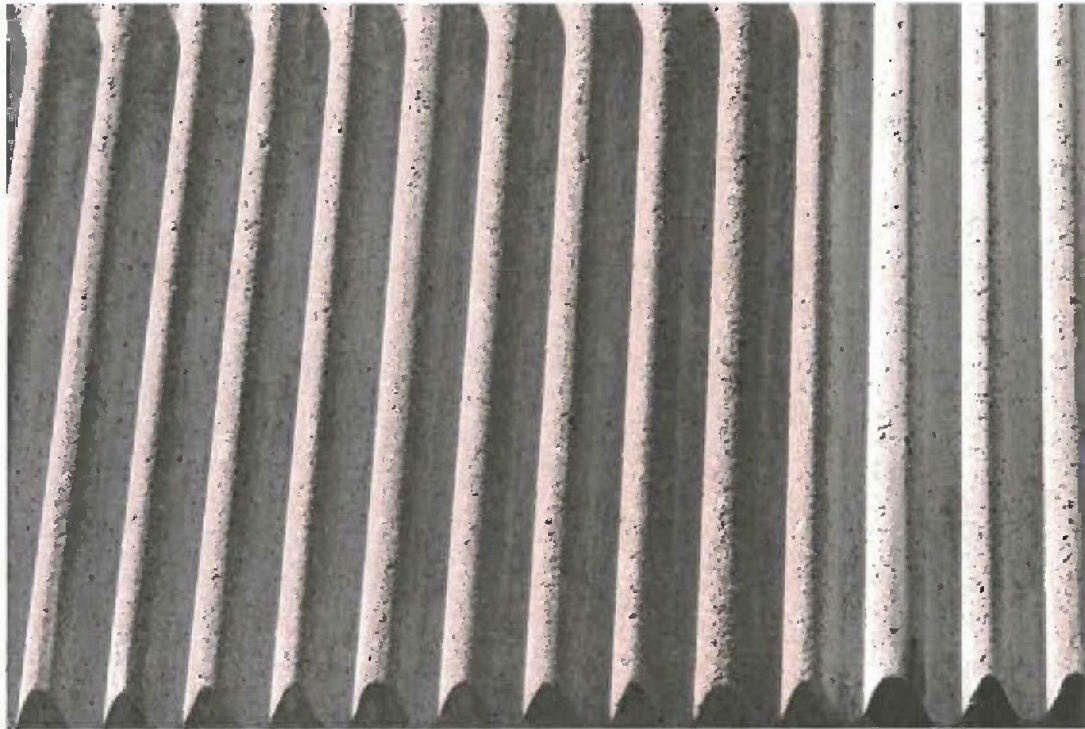
Die Lasur ist nur noch am rechten geschützten Bereich erhalten. Auch die Betonoberfläche ist weniger ausgewaschen.

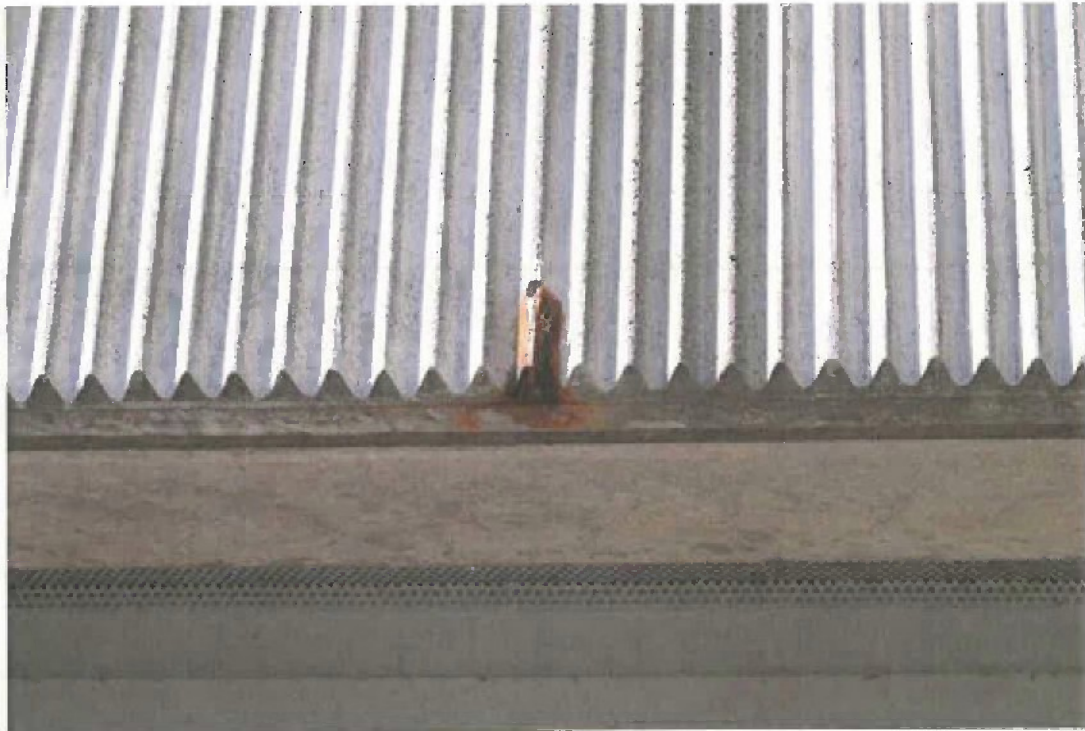
Massive Rostablagerungen am unteren Rand.

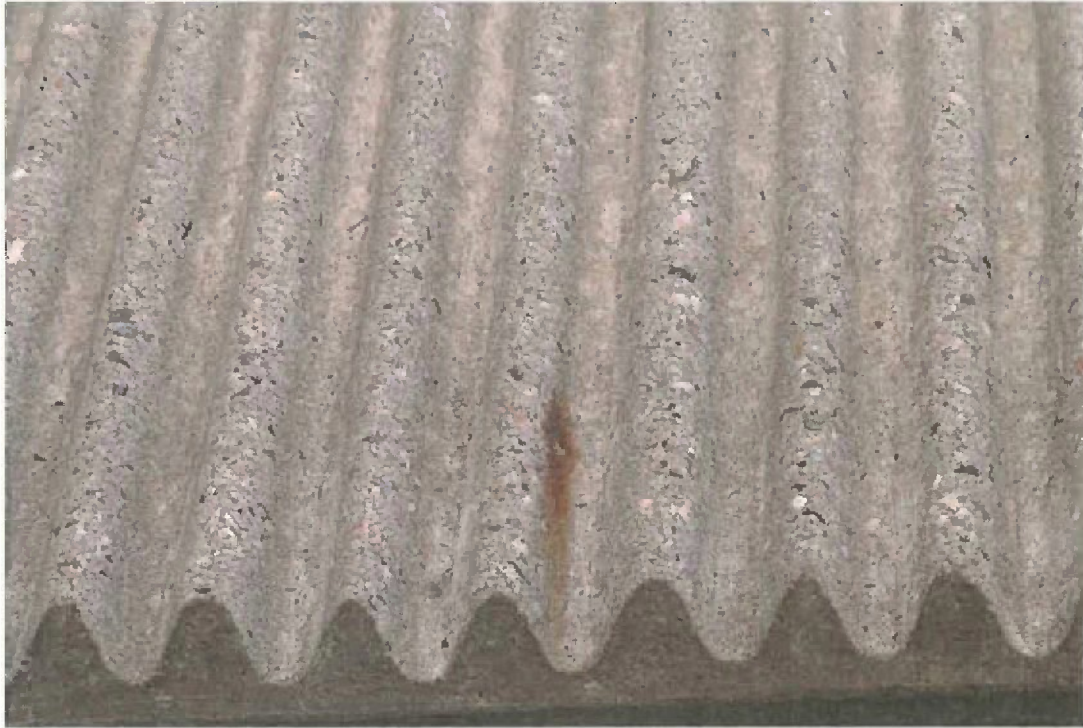
Läufer von Rost, verursacht von Einlagerung von Eisen. In den Tiefen ist die Lasur noch erhalten, auf den Höhen der Stege ist sie abgewaschen und die Zuschlagstoffe treten zutage.

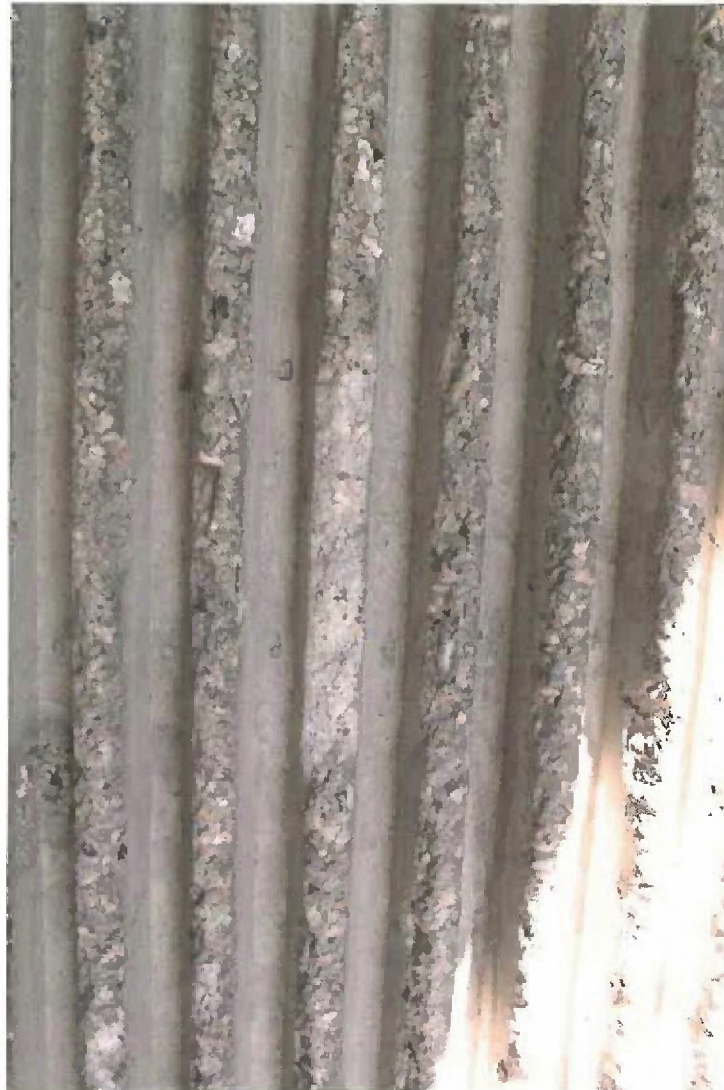
Einige Stege sind beschädigt, bzw. abgebrochen, jedoch ist der Schaden insgesamt nur punktuell.

Abgebrochener Steg, dieser Schaden ist wahrscheinlich durch mechanische Einwirkung entstanden.

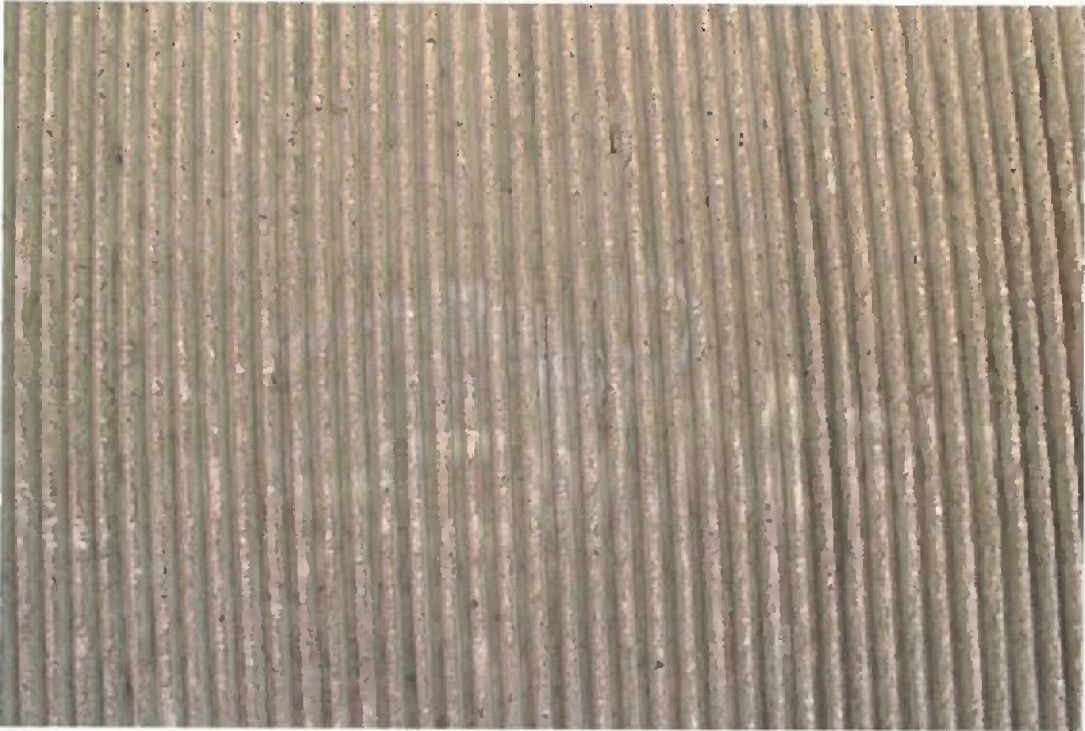
Hier ein Graffiti im Zentrum des Fotos.

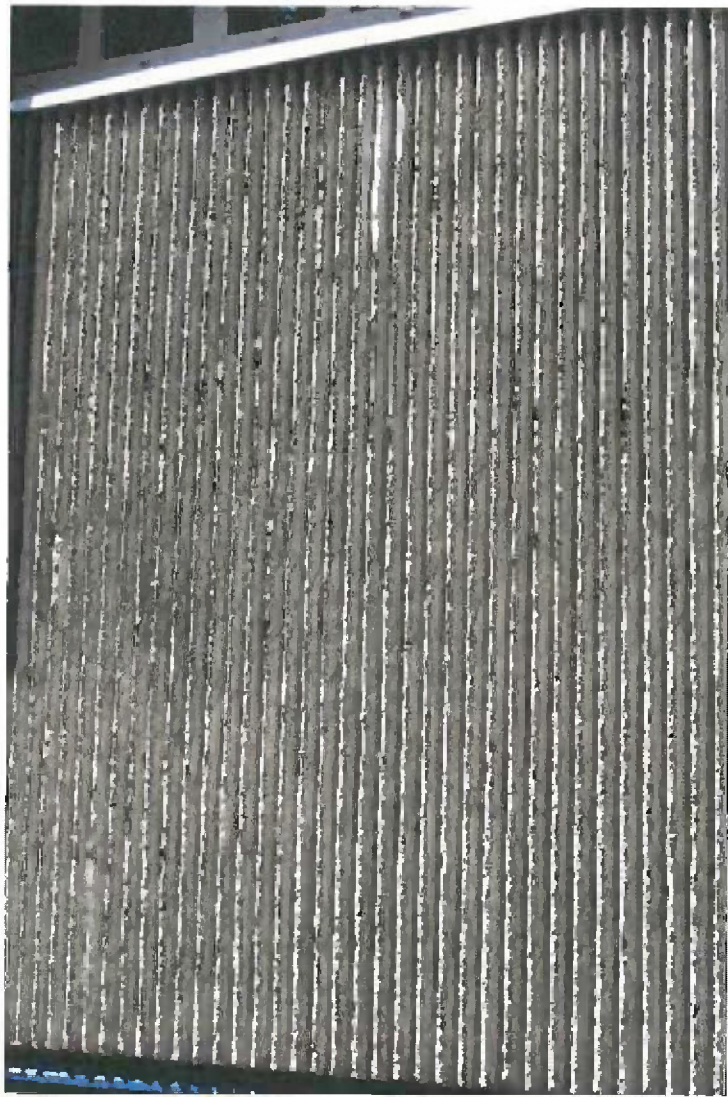
Am oberen Bereich unsachgemäße Betonerfüllungen, der Schaden des abgerochenen Steges befindet sich am linken Bildrand.

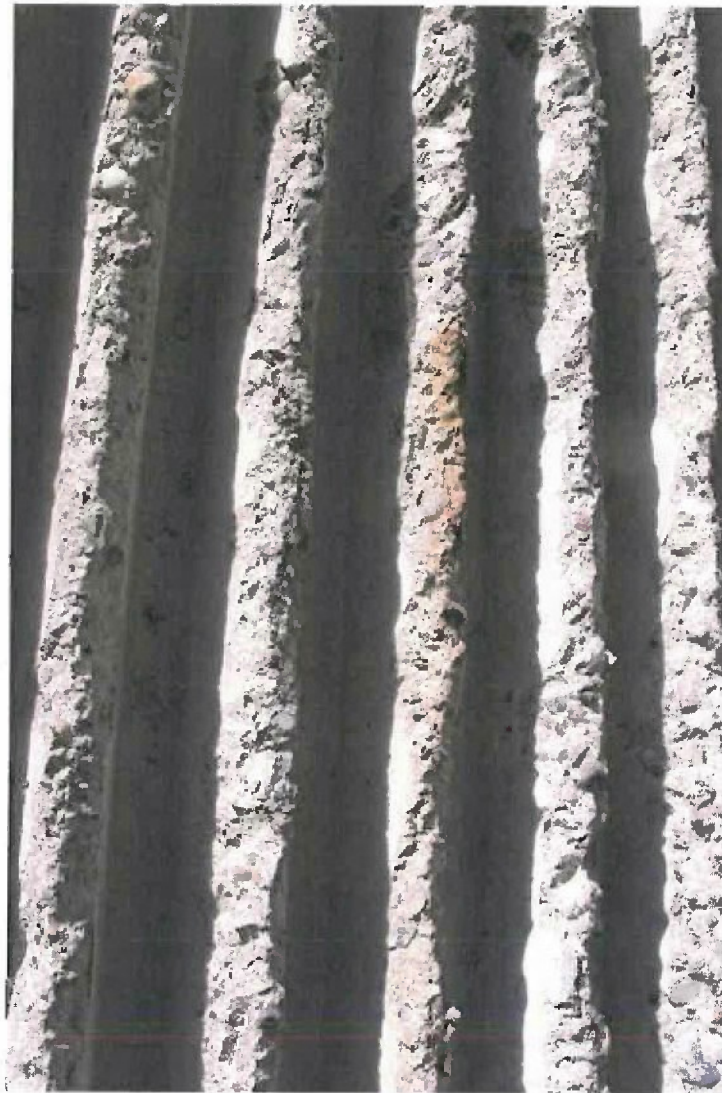
Läufer von Rost von Eiseneinschlüssen unbekannter Herkunft.

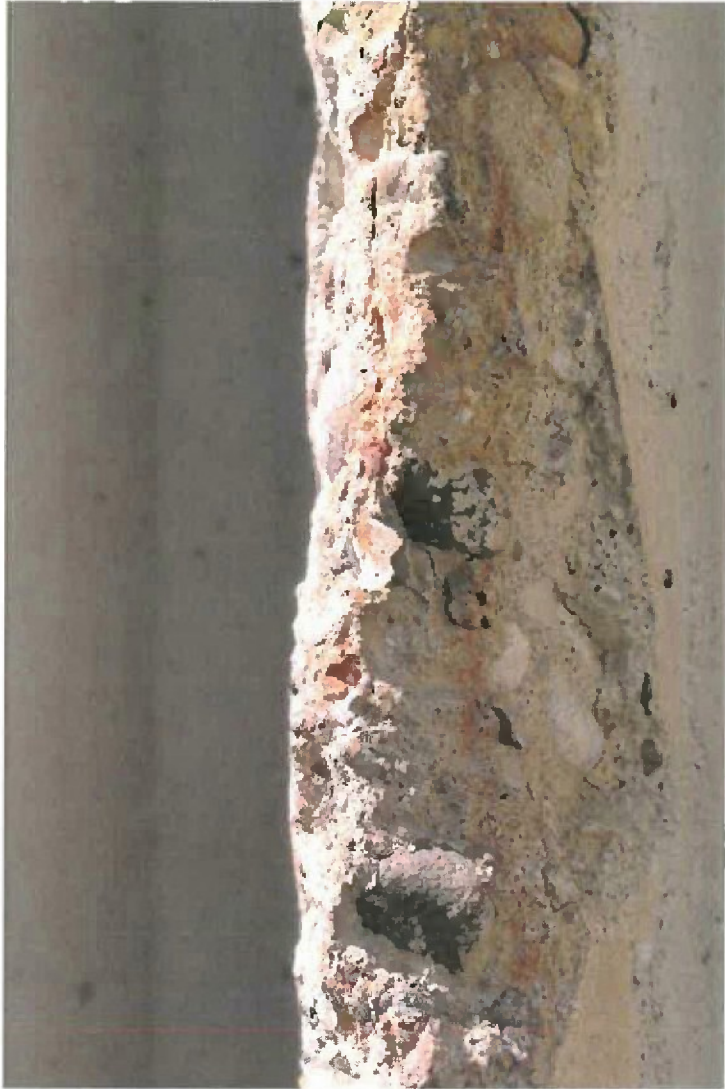
Rostschaden.
