## Restauratorische Befunduntersuchung „Haus Flachsland“, Bramfelder Str. 9

Bramfelder Str. 9, 22305 Hamburg  
Bezirk Barmbek Nord  
Um 1960 erbaut

Ausführungszeitraum: April 2013

Auftraggeber: FHH Kulturbehörde  
vertreten durch Sprinkenhof AG

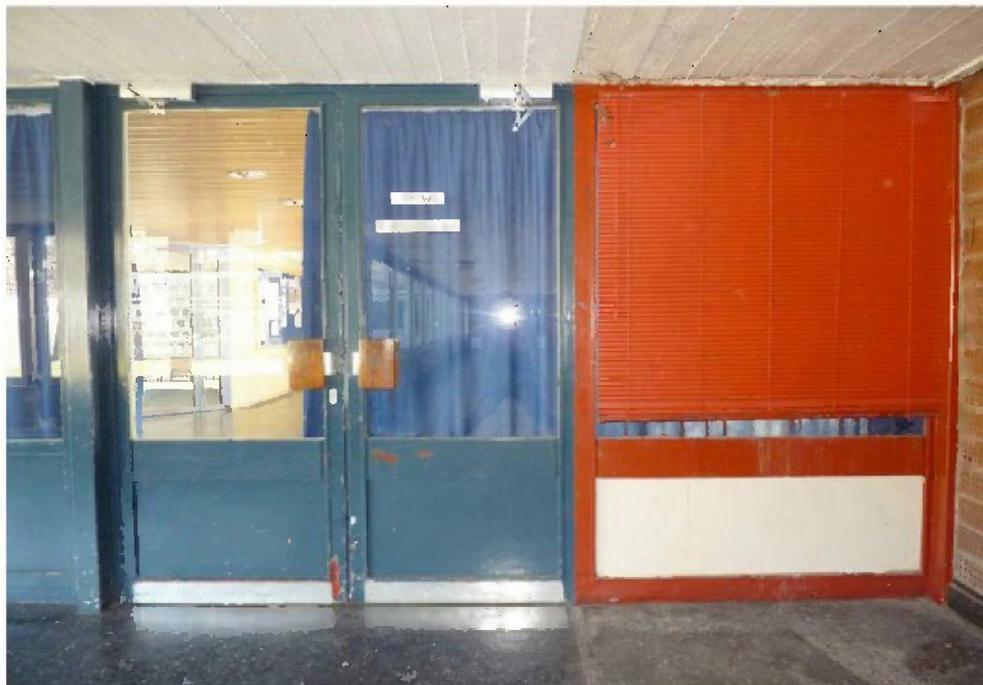
Zustand April 2013

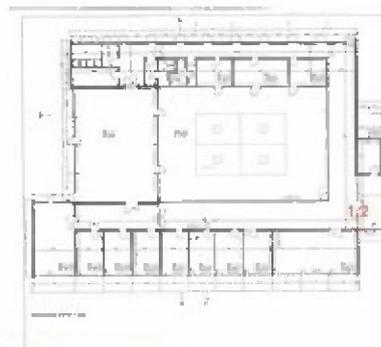
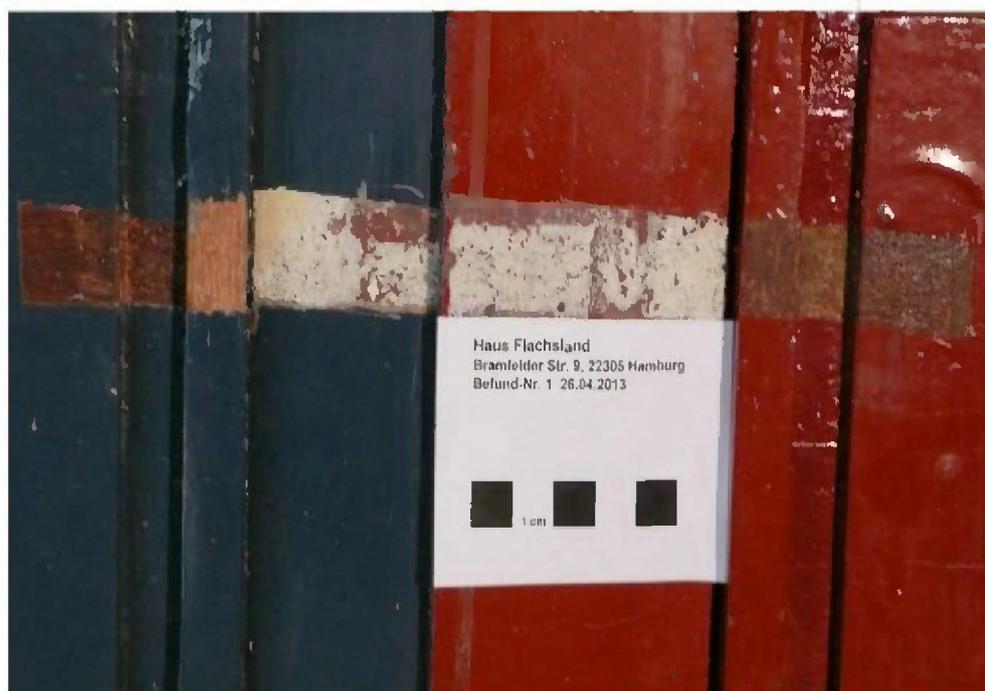
**Befundstelle 1 Türzarge und Türblatt**

Befundstelle	Bauteil	Schicht	Schichtbeschreibung	Fassung	NCS-Zuordnung
1	Tür	0	Metall, Träger		
		01	Grundierung	Dunkelrot	
		02	Grundierung	Cremeweiß	0907-Y10R, S.24
		1	Erstfassung	Ocker	1510-Y20R, S.31
		2		Hellgrau	
		3		Grün	
		4		Schwarz	
		05	Grundierung	Hellrot	
		5	Jetztfassung	Rot

1	Tür	0	Holz, Träger		
		01	Grundierung	Hellrot	
		1		Rot	
		02	Grundierung	Hellblau	
		2	Jetztfassung	Blaugrün

Das Metall der Brandschutztür und -wand wurde in den 60er Jahren in hellem Ocker gestrichen. Das helle Ocker über der cremeweißen Grundierung ist jedoch durch den Anschliff stark reduziert und nur am Randbereich sichtbar. Insgesamt konnten 5 Farbfassungen festgestellt werden.

Die seitlichen Leisten und das horizontale Brett hatten ursprünglich keinen farbigen Anstrich und wiesen dieselbe Holzfarbigkeit auf wie der Türdrücker. Die Platte im unteren Feld besaß einen cremeweißen Anstrich. Insgesamt sind auf der Platte nur 2 Fassungen vorhanden. Möglicherweise ist sie später eingefügt worden.

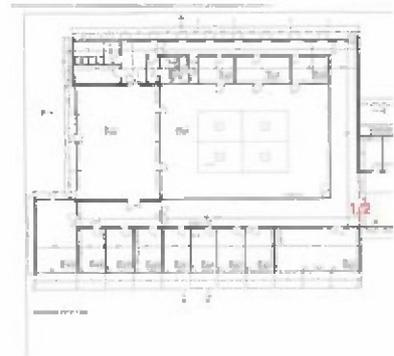
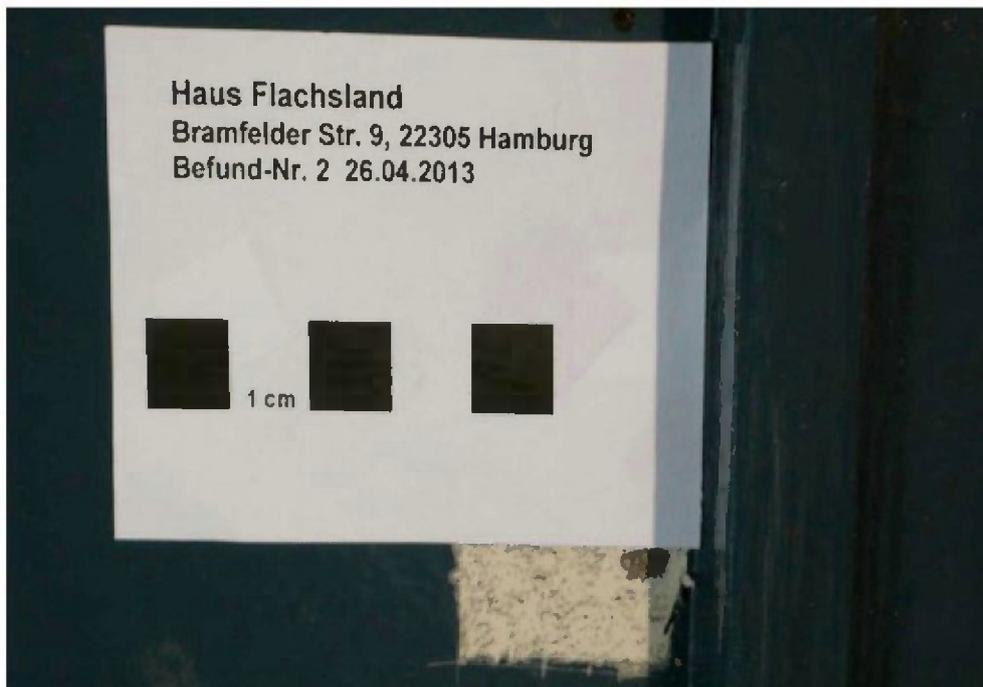
**Befundstelle 2 Unteres Feld**

Befundstelle	Bauteil	Schicht	Schichtbeschreibung	Fassung	NCS-Zuordnung
2	Tür	0	Kunststoffplatte braungrau		
		01	Grundierung	Cremeweiß	
		1	Erstfassung	Cremeweiß	0907-Y10R, S.24
		02	Grundierung	Hellblau	
		2	Jetztfassung	Blaugrün

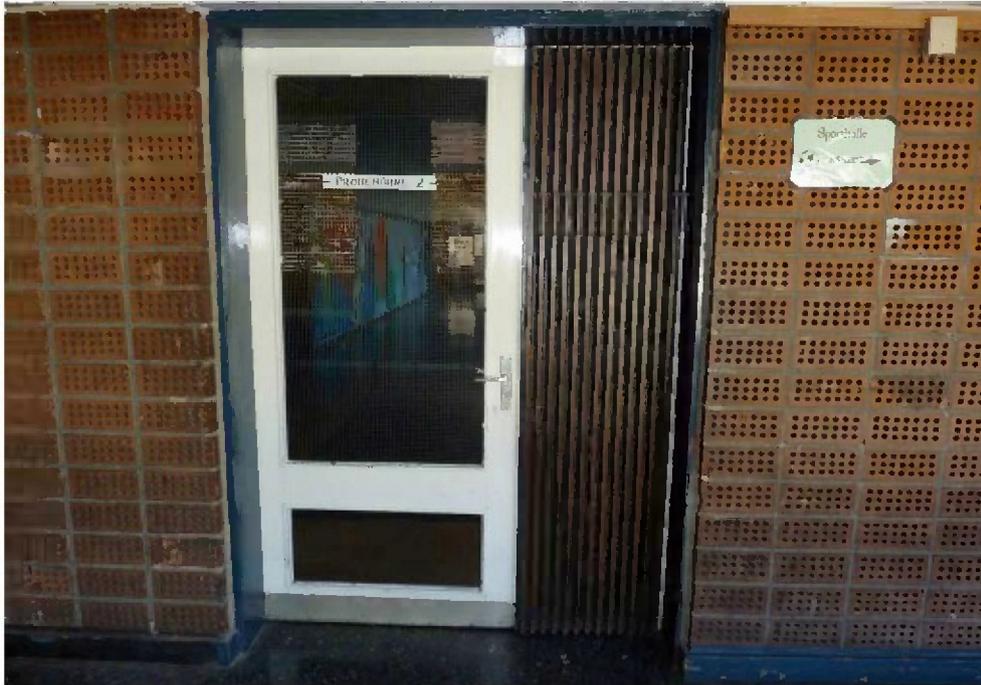
Zustand April 2013

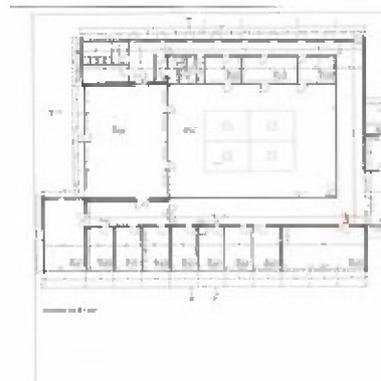
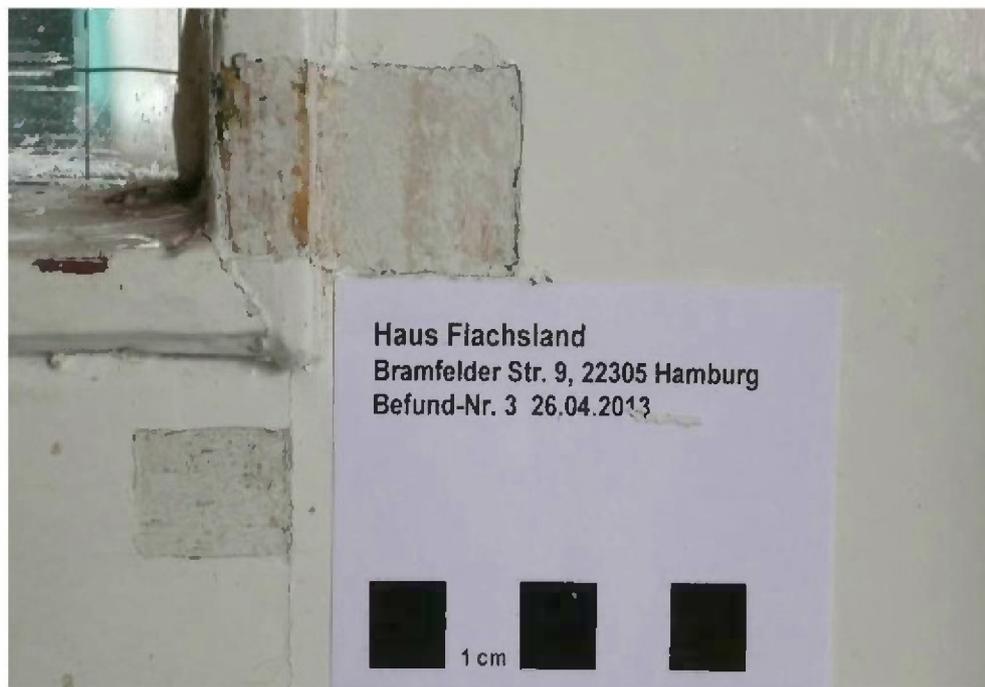
**Befundstelle 3 Innentür**

Befundstelle	Bauteil	Schicht	Schichtbeschreibung	Fassung	NCS-Zuordnung
3	Innentür, Türblatt	0	Holz		
		01	Grundierung	Altweiß	0804-Y10R, S.22
		1	Erstfassung	Heller Ocker	2010-Y20R, S.50
		2		Altweiß	
		3		Grün	
		4		Altweiß	
		5	Jetztfassung	Weiß

An dem Türblatt konnte ein ähnlicher etwas dunklerer ockerfarbener Ton gefunden werden wie auf der Brandschutztür. Das Ocker ist auch hier durch einen Anschliff stark reduziert. Die Türzarge besaß ursprünglich einen hellen cremeweißen Anstrich. Insgesamt sind 5 Farbfassungen vorhanden.

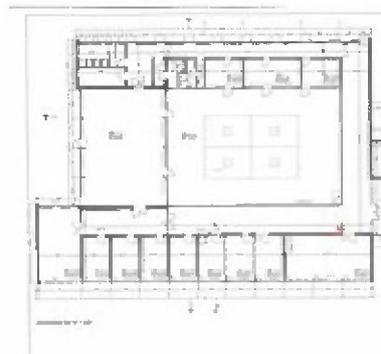
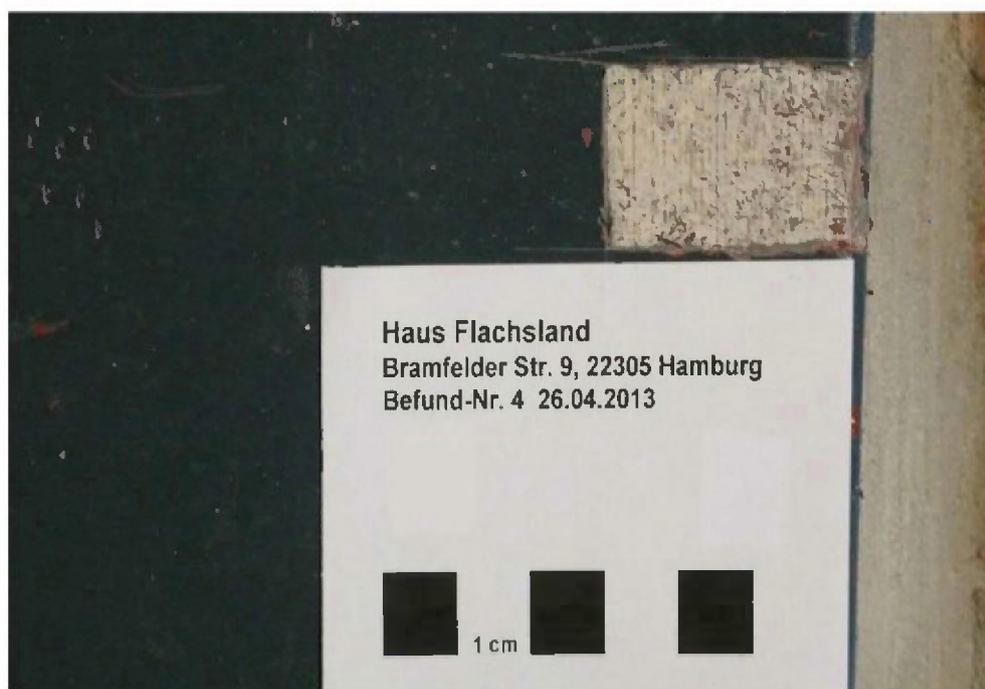
**Befundstelle 4 Innentür**

Befundstelle	Bauteil	Schicht	Schichtbeschreibung	Fassung	NCS-Zuordnung
4	Innentür, Türzarge	0	Metall		
		01	Mennige		
		1	Erstfassung	Cremeweiß	0804-Y10R, S.22
		2		Grau	
		3		Schwarz	
		04		Hellrot	
		4		Rot	
		5	Jetztfassung	Blaugrün

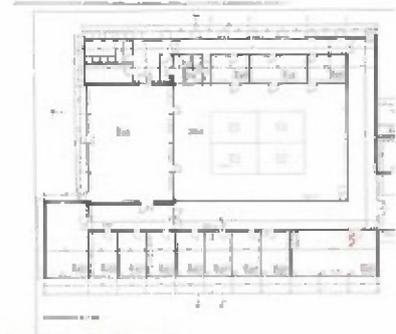
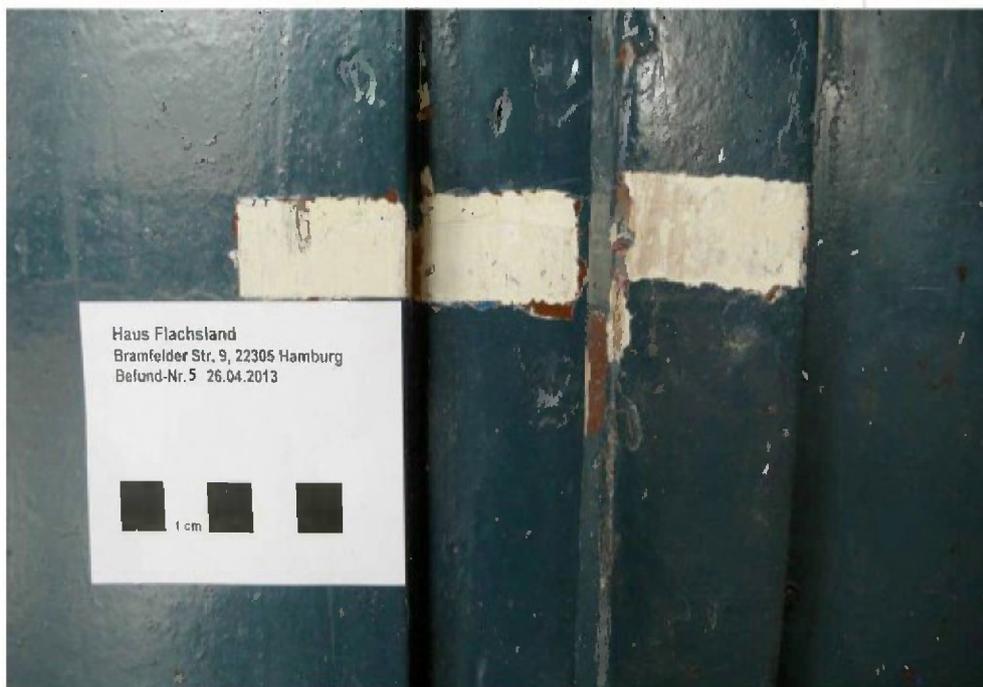
**Befundstelle 5 Tür Raum 0.01 innen**

Befundstelle	Bauteil	Schicht	Schichtbeschreibung	Fassung	NCS-Zuordnung
5	Innentür Raum	0	Holz		
		1	Erstfassung	Cremeweiß Leiste Seitenflügel: Heller Ocker bräunlich	0907-Y10R, S.24  1510-Y20R, S.31
		2		Weiß	
		3		Cremeweiß	
		4		Braun	
		5		Rot	
		6		Blau	
		7	Jetztfassung	Blaugrün

Der seitliche Flügel mit der schwarz gestrichenen Hartfaserplatte und den hölzernen Lamellen weist keinen darunterliegenden Anstrich auf.

Die Türinnenseite im Raum 0.01 war cremeweiß gestrichen. An der seitlichen Leiste des Seitenflügels konnte ein heller Ocker nachgewiesen werden.

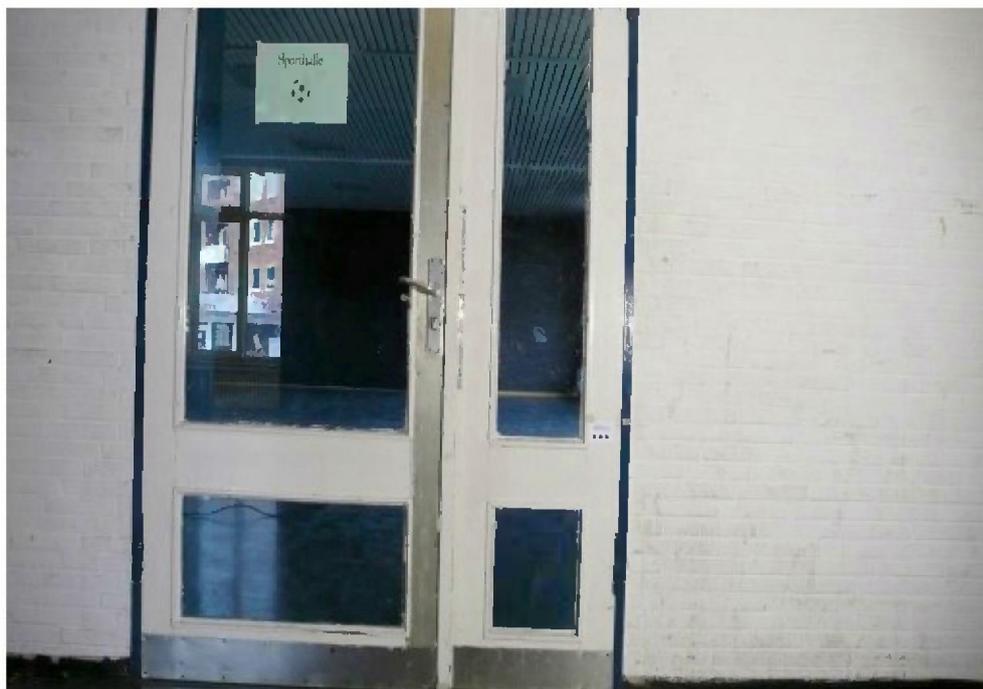
Wand und Tür vor der Sporthalle (Zustand April 2013)

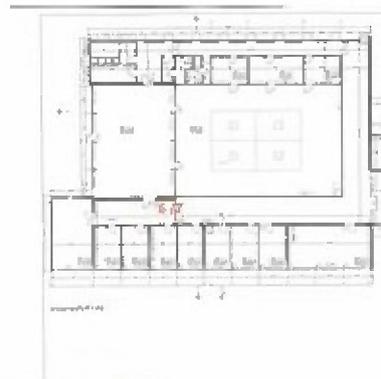
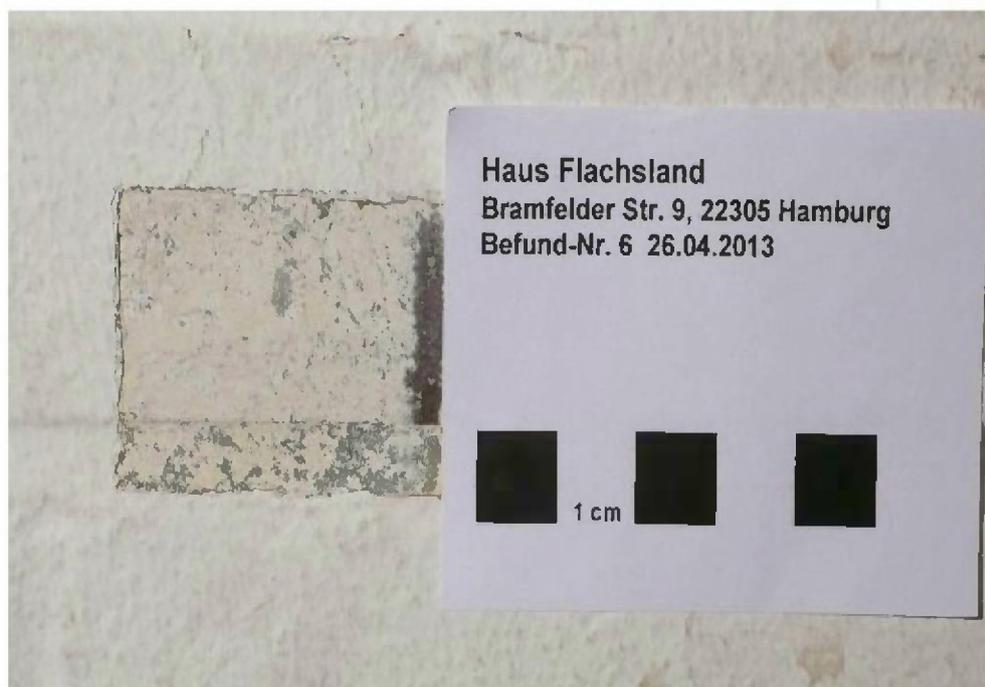
**Befundstelle 6 Wand**

Befundstelle	Bauteil	Schicht	Schichtbeschreibung	Fassung	NCS-Zuordnung
6	Wand	0	Brauner Backstein		
		01	Grundierung	Cremeweiß	0907-Y10R, S.24
		1	Erstfassung	Heller Ocker	1510-Y20R,S.31
		2		Gelb	
		3		Braun	
		4		Weiß	
		5		Grau	
		6	Jetztfassung	Weiß

Auf der braunen Backsteinwand ist ein heller ockerfarbener Ölanstrich über einer cremeweißen Grundierung zu finden. Die Betondecke war ursprünglich ungefasst. Über der ungefassten Betondecke und der hellen ockerfarbenen Wand liegt eine kräftig gelbe Fassung, vermutlich aus den 70er Jahren.

Insgesamt sind 5-6 Farbfassungen auf Wand und Decke vorhanden.

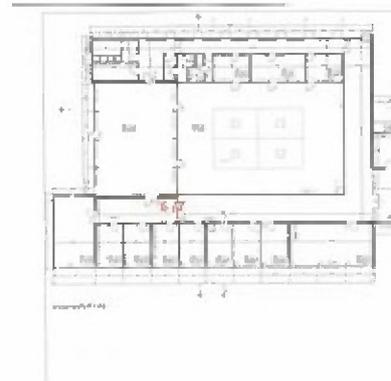
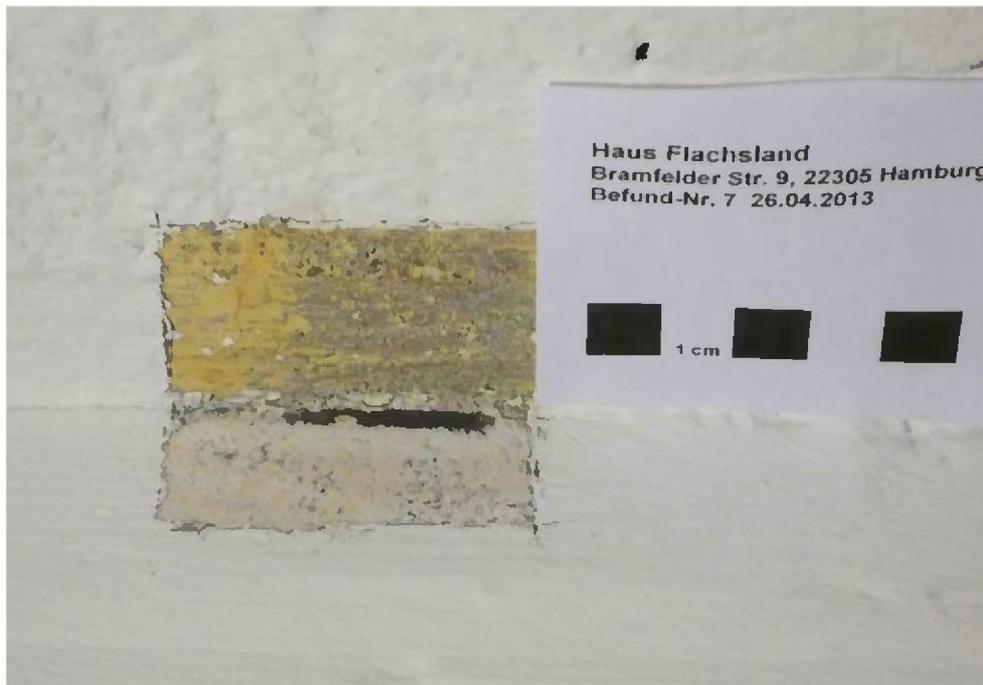
**Befundstelle 7      Decke**

Befundstelle	Bauteil	Schicht	Schichtbeschreibung	Fassung	NCS-Zuordnung
7	Decke	0	Beton		
		1		Gelb	
		2		Braun	
		3		Weiß	
		4		Grau	
		5	Jetzfassung	Weiß

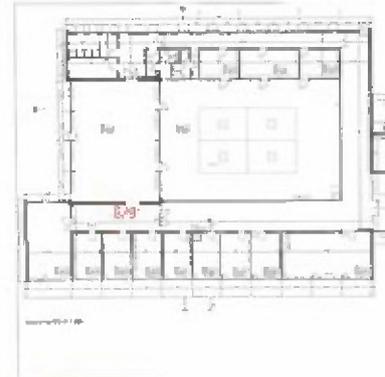
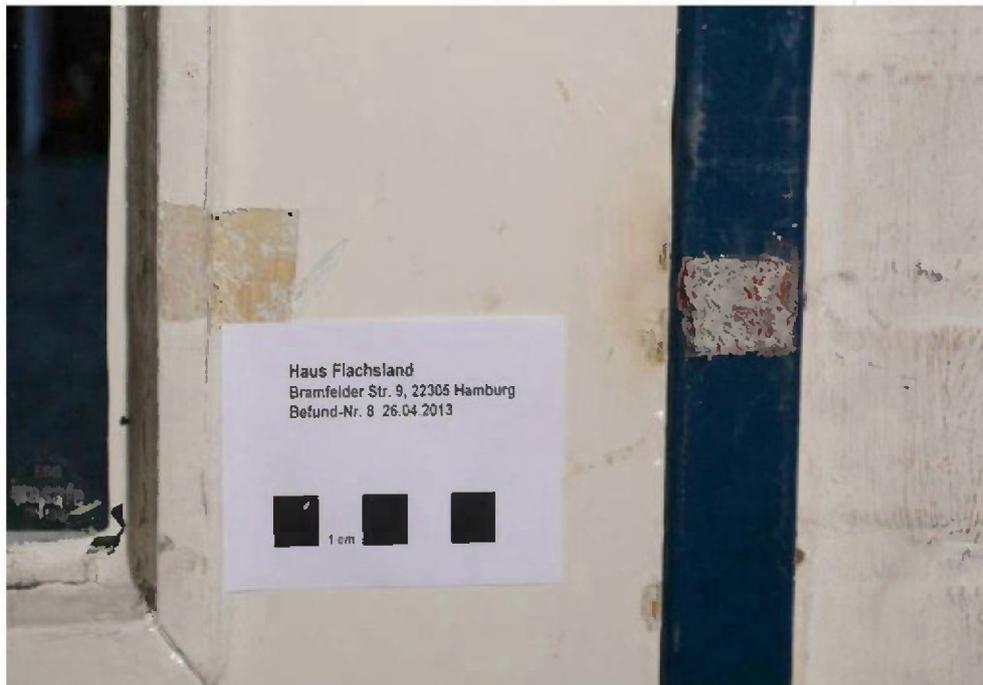
**Befundstelle 8 / 9 Türzarge, Türblatt**

Befundstelle	Bauteil	Schicht	Schichtbeschreibung	Fassung	NCS-Zuordnung
8	Türblatt	0	Holz		
		01		Cremeweiß	
		1		Heller Ocker	1510-Y20R,S.31
		2		Weiß	
		3		Grün	
		4	Jetzfassung	Weiß

9	Türzarge	0	Metall		
		01	Mennige		
		1		Cremeweiß	0907-Y20R
		2		Grau	
		3		Schwarz	
		4		Rot	
		5		Grau	
		06		Blaugrau	
		6	Jetzfassung	Blaugrün

Das Türblatt der Sporthalle besaß in der Entstehungszeit den gleichen hellen ockerfarbenen Anstrich wie die Brandschutztüre. Die Türzarge aus Metall war cremefarben gestrichen.
