An der Alster 34
20099 Hamburg St. Georg

Eine künstliche Grottenarchitektur
Bauforschungsbericht

Ausführungszeitraum: Mai bis Juli 2014

Denkmalschutzamt Hamburg

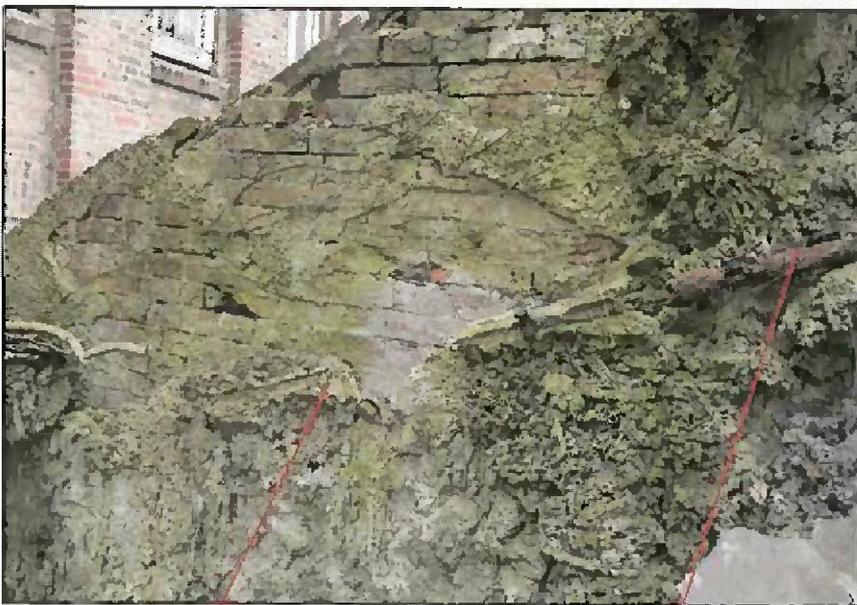
Abb 26
Abdruck der Leitungsführung im Strukturputz und Reste eines
verrosteten Wasserrohres

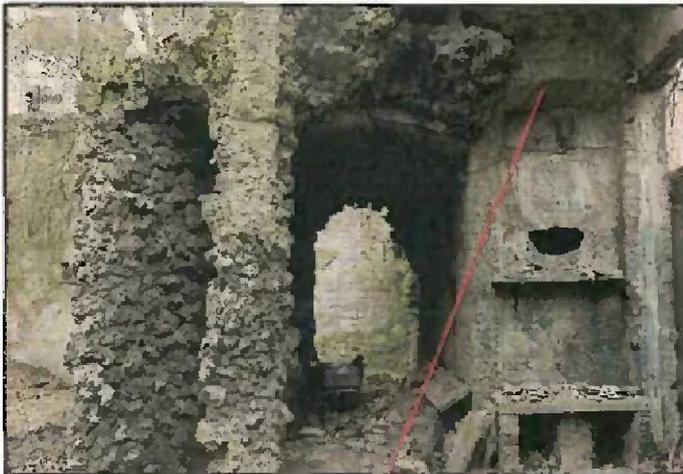
Abb 39
Nachträglich verschlossene
Treppenuntersicht mit seg-
mentbogigem Abschluss

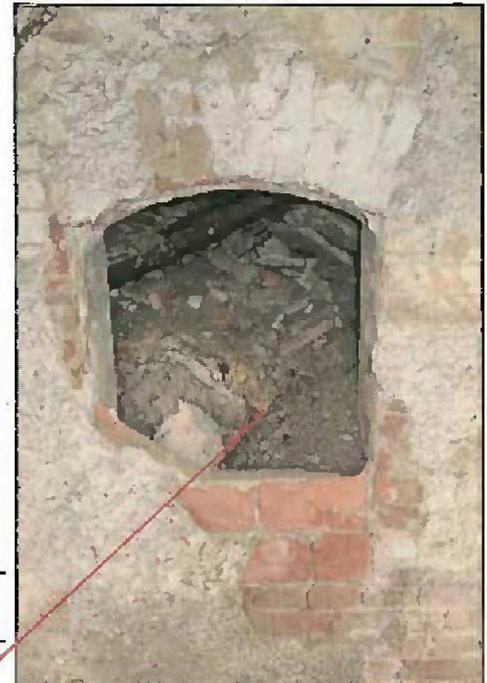
Abb 40
Nachträglich zuge-
setzte Öffnung
Mit Schutt verfüllte-
Treppenuntersicht

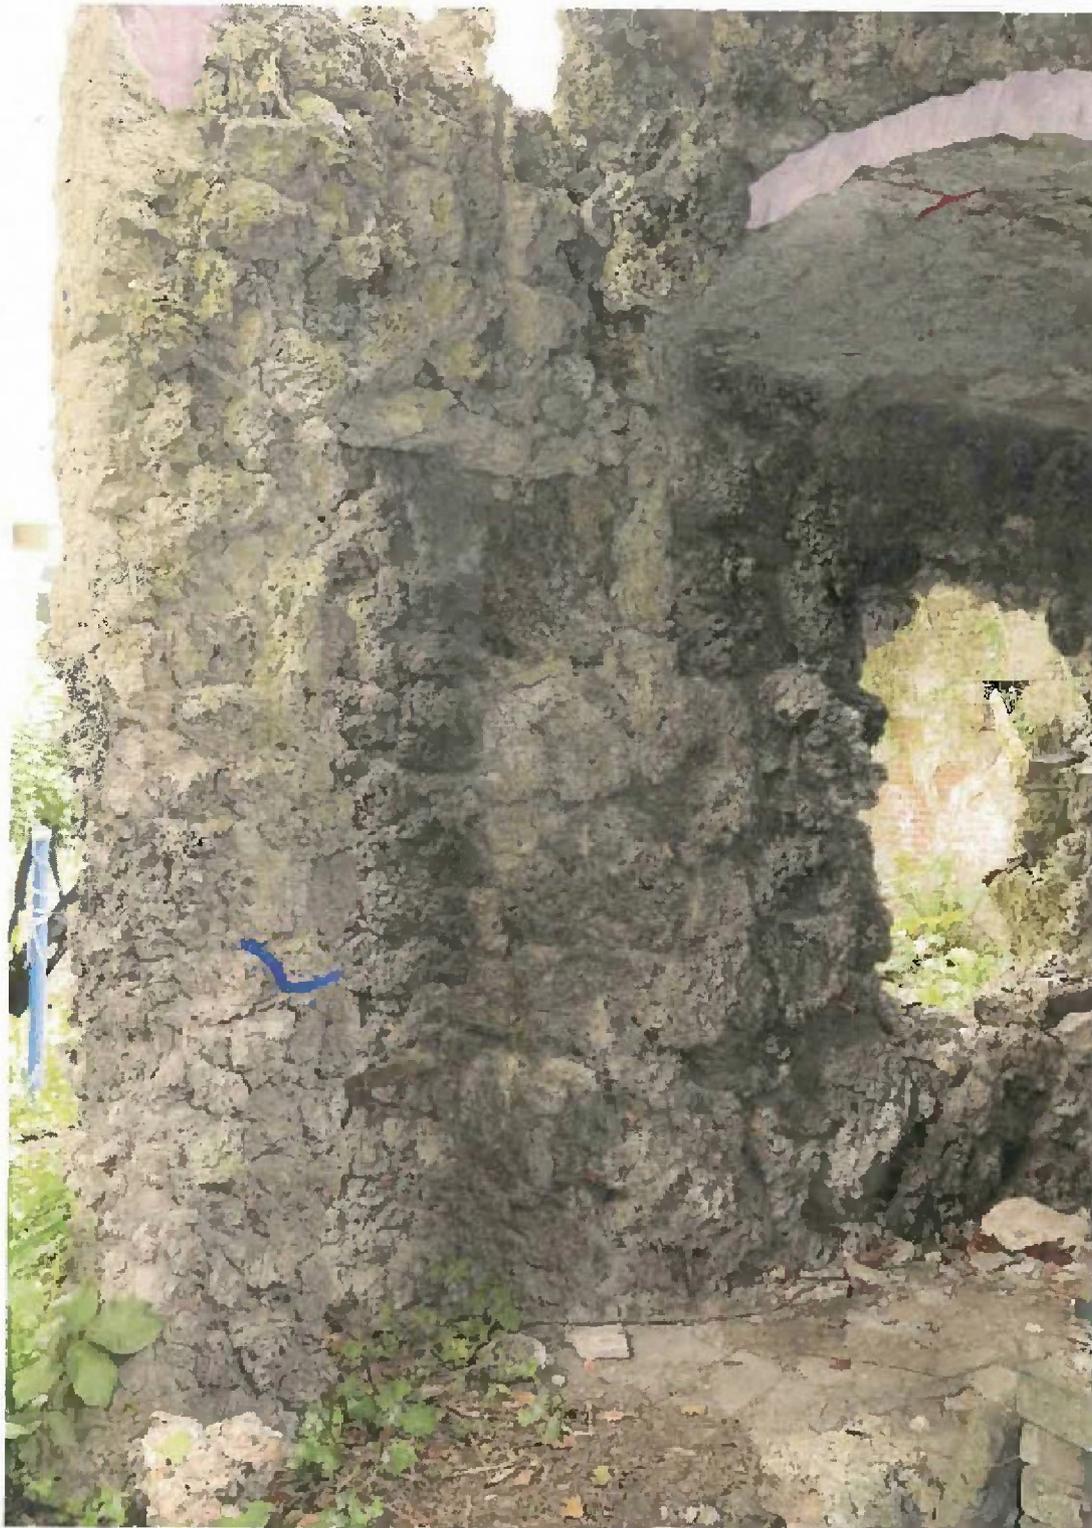
Abb 46
Teilansicht Süd-
west

Rissbildung

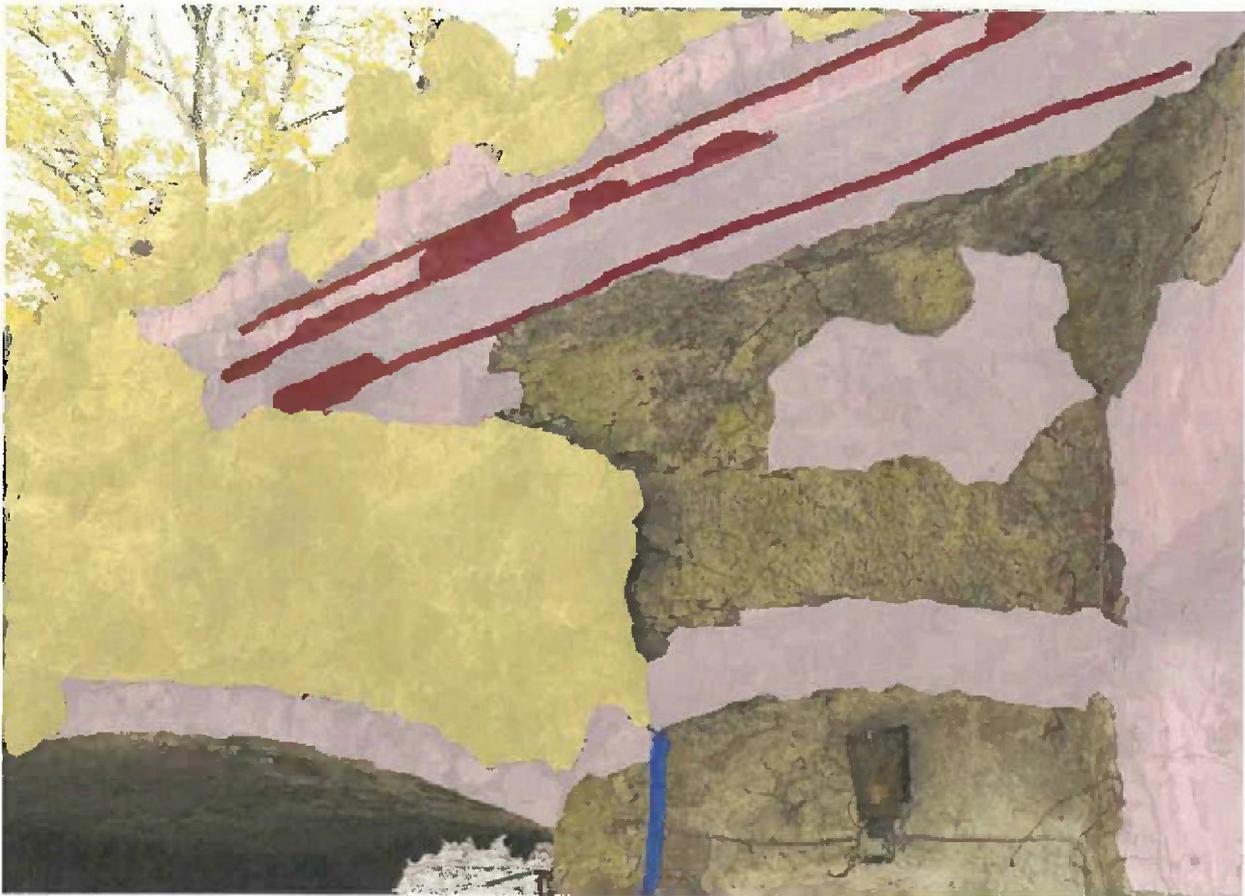
Abb 50
Teilansicht Südost
Untersicht Freifläche

Rissbildung
