Uferstraße 9  
22081 Hamburg – Barmbek/Süd

- Kreuzbau - Acht-Klassentrakt - Verwaltungsgebäude -

Farbuntersuchung der Haupttreppenhäuser

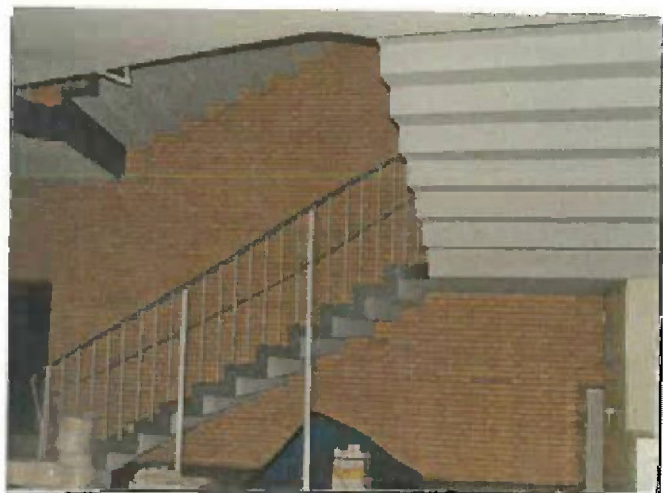
Haupttreppenanlage zu den Obergeschossen. Die Eisenstäbe, die zur Stabilisierung des Treppengeländers auf dem Fußboden montiert sind, sind nicht bauzeitlich.

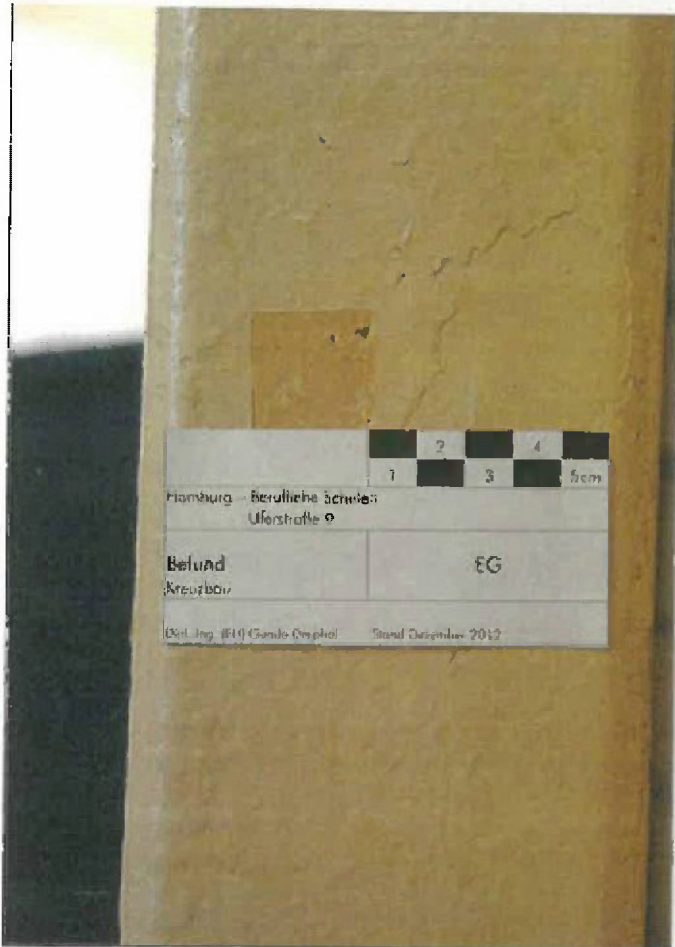
Befund Nr. 1 ○  
Wandheizung im Eingangsbereich

Befund Nr. 1 ○ Heizung

Schicht	Material	Erläuterung	NCS-Nummer	Farbton	Farberscheinung
0	Metall	Trägerschicht	---	---	dunkel
1	---	Rostschutz	---	---	rot
2	---	Farbschicht	S.51, 2030-Y20R

gelb-rot

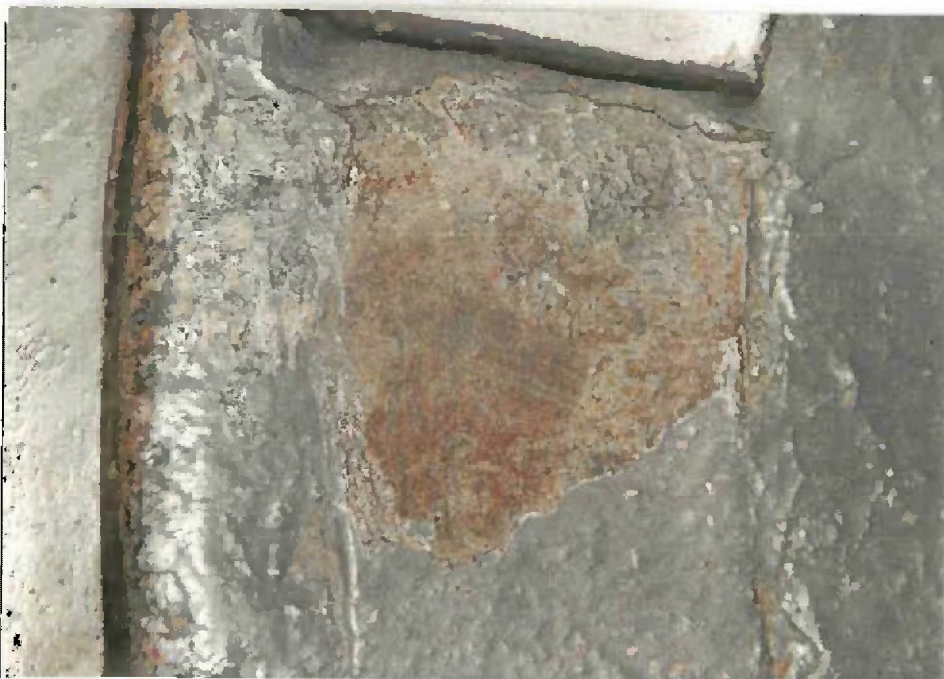
Die Treppe war ursprünglich betonsichtig gestaltet.

Befund Nr. 2 ●  
Haupttreppe,  
Wange  
Deutlich sichtbar,  
die Verschmutzung  
des Trägermaterials.

Befund Nr. 2 ● Treppe

Schicht	Material	Erläuterung	NCS-Nummer	Farbton	Farberscheinung
0	Beton	Trägerschicht	---	---	betongrau
1	---	---	---	---	betonsichtig

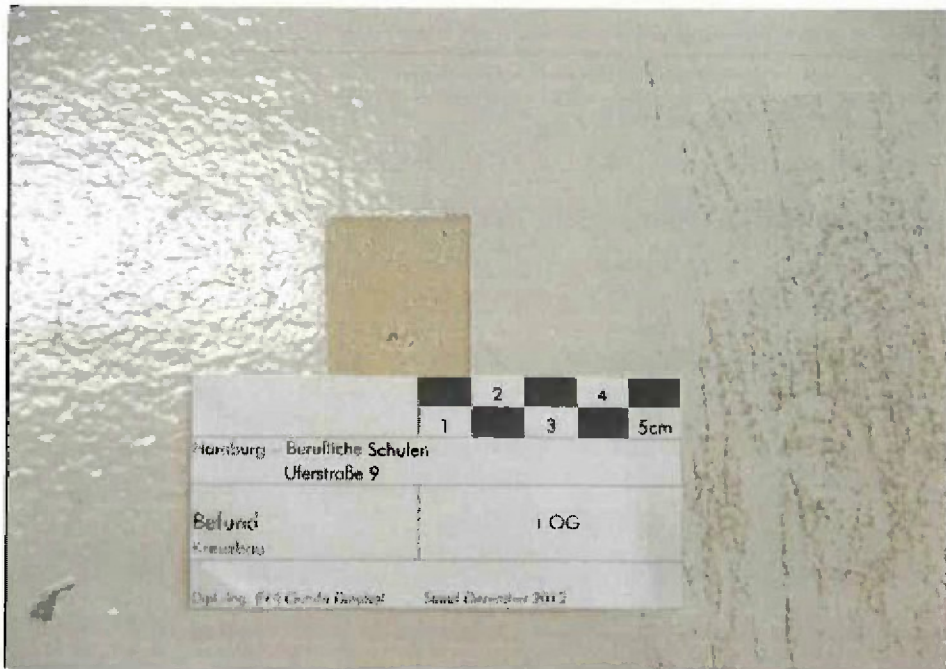
Befund Nr. 1 ●  
Innenseite Toilettentür;  
die Farbgebung dieser Türen ist in jedem Stockwerk analog ausgeführt.

**Befund Nr. 1 ● Toilettentür Innenseite**

Schicht	Material	Erläuterung	NCS-Nummer	Farbton	Farberscheinung
0	Holz	Trägerschicht	---	---	---
1	---	Grundierung	---	---	hell
2	---	Farbschicht	S.34, 2010-Y10R

hell gelb-rot

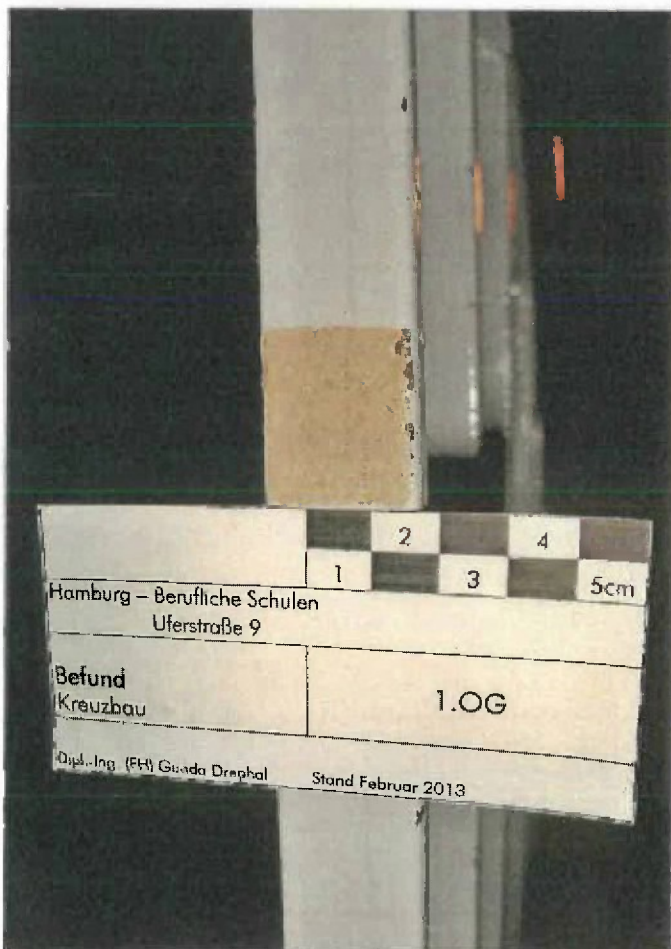
Befund Nr. 2 ●  
Trepengeländer des Haupttreppenhauses.  
Die Geländerstäbe sind in eckigem Flachstahl ausgearbeitet.

**Befund Nr. 2 ● Treppengeländer**

Schicht	Material	Erläuterung	NCS-Nummer	Farbton	Farberscheinung
0	Metall	Trägerschicht	---	---	---
1	---	Rostschutz	---	---	rot
2	---	Farbschicht	S.34, 2010-Y10R

hell gelb-rot

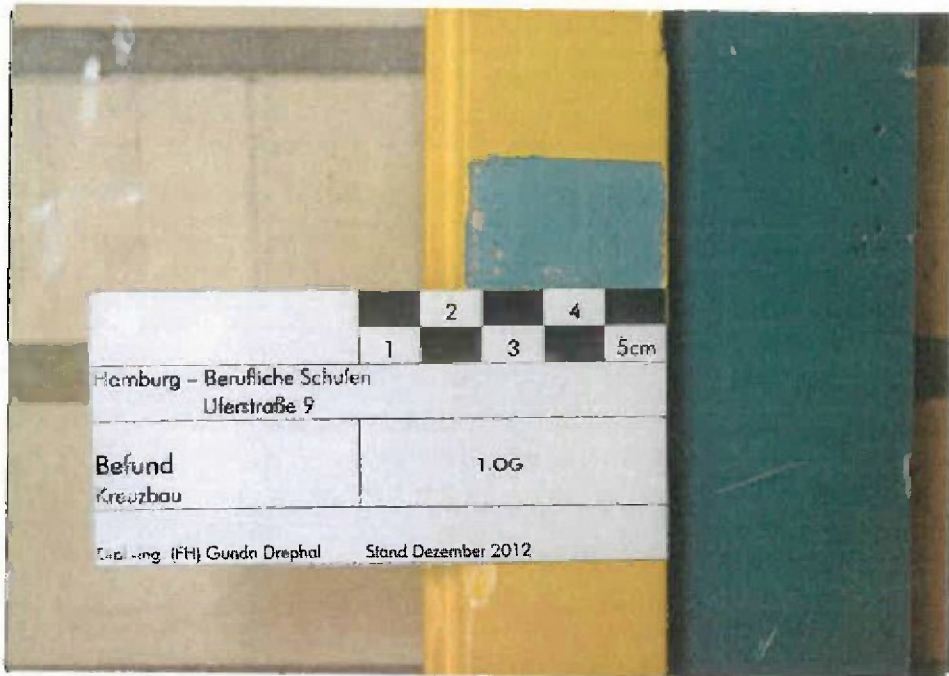
Befund Nr. 3 ○ Holzarge der Treppenhaustür Süd.

Die Farbigkeit der Tüorzargen stimmt mit den dazugehörigen Türblättern überein.

**Befund Nr. 3** ● Treppenhaus- und Verbindungstür Süd (vergl. Plan)

Schicht	Material	Erläuterung	NCS-Nummer	Farbton	Farberscheinung
0	Holz	Trägerschicht	---	---	---
1	---	Grundierung	---	---	---
2	---	Farbschicht	S.151, 4020-B30G

blau-grün

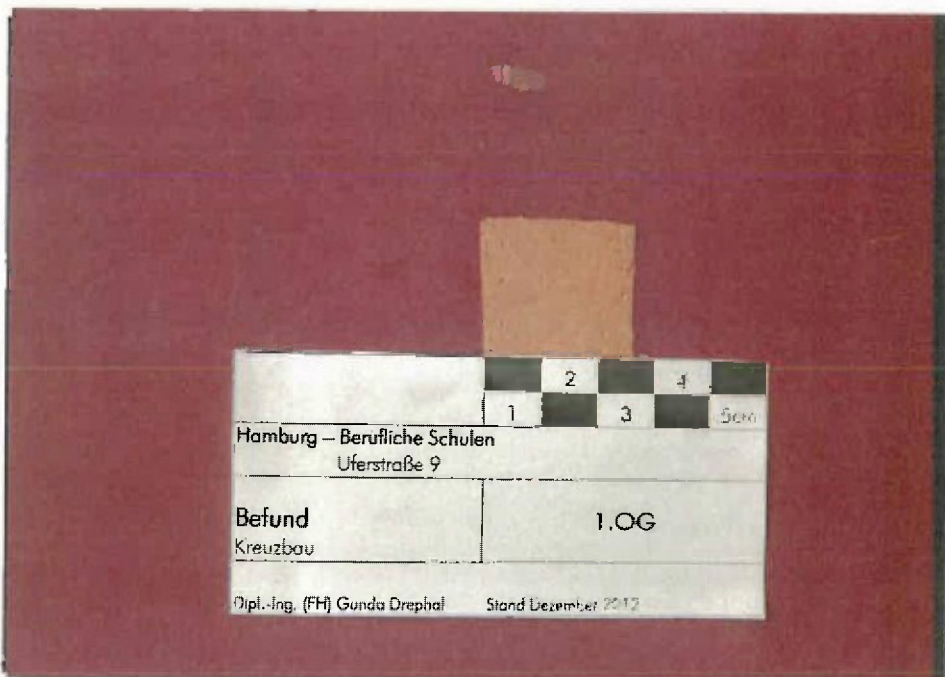
Befund Nr. 4 ● Verbindungstür der Kreuzflügel Nord und Ost. Die Farbgebung entspricht der Tür im östlichen Sichtmauerwerk des Treppenhauses.

**Befund Nr. 4** ● Treppenhaus- und Verbindungstür Ost (vergl. Plan)

Schicht	Material	Erläuterung	NCS-Nummer	Farbton	Farberscheinung
0	Holz	Trägerschicht	---	---	---
1	---	Grundierung	---	---	---
2	---	Farbschicht	S. 64, 4020-Y70R

gelb-rot

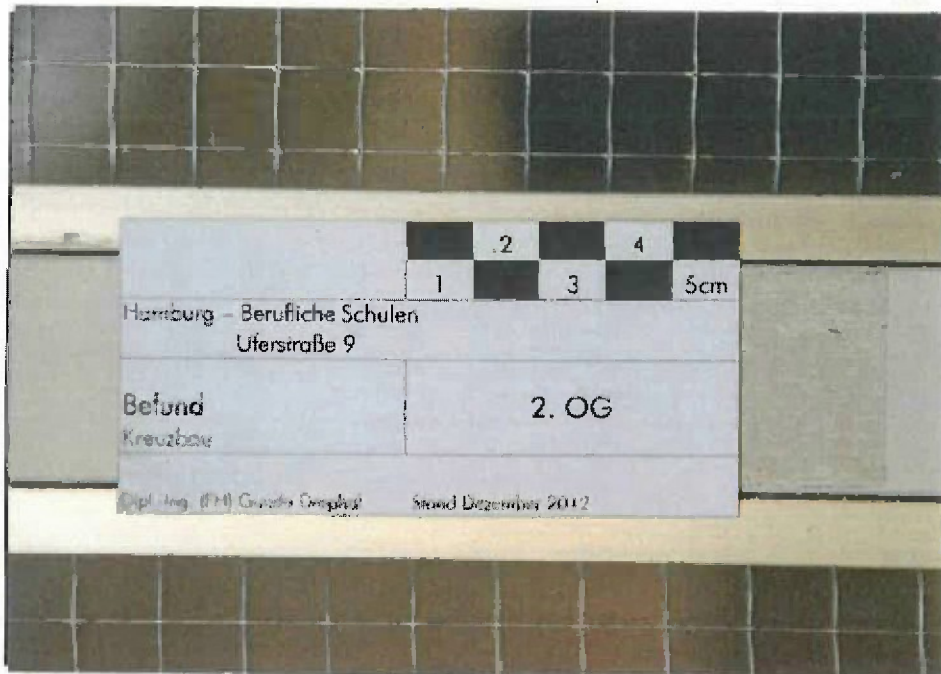
Befund Nr. 1 ●  
 Glaselement, eloxierte Glasleisten und farbig gefasstes  
 Zwischenprofil.

**Befund Nr. 1 ● Glaselement Zwischenprofil**

Schicht	Material	Erläuterung	NCS-Nummer	Farbton	Farberscheinung
0	Metall	Trägerschicht	---	---	---
1	---	Farbschicht	S.34, 2010-Y10R

hell gelb-rot

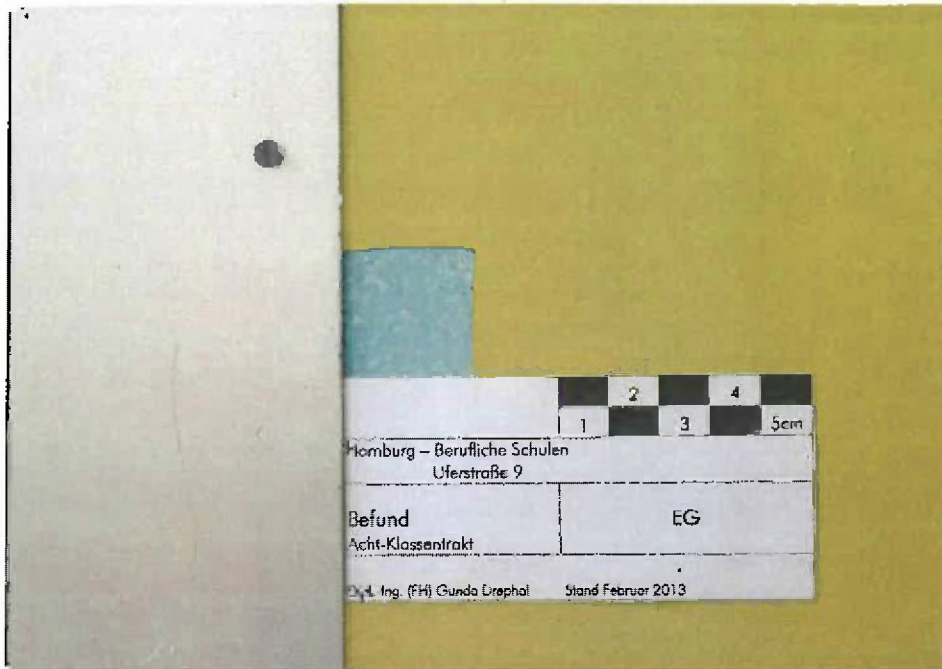
Befund Nr. 1 ●  
Innenraumtür

**Befund Nr. 1 ● Innenraumtür**

Schicht	Material	Erläuterung	NCS-Nummer	Farbton	Farberscheinung
0	Holz	Trägerschicht	---	---	---
1	---	Grundierung	---	---	hell
2	---	Farbschicht	S.146, 3030-B30G

blau

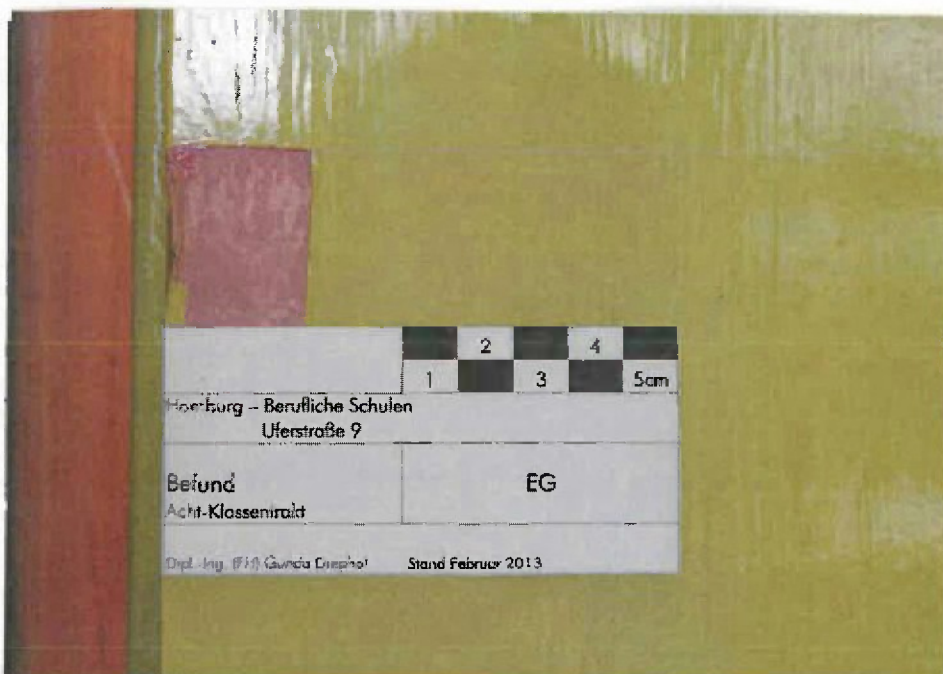
Befund Nr. 2 ●  
Innenraumtür

**Befund Nr. 2 ● Innenraumtür**

Schicht	Material	Erläuterung	NCS-Nummer	Farbton	Farberscheinung
0	Holz	Trägerschicht	---	---	---
1	---	Grundierung	---	---	hell
2	---	Farbschicht	S. 59, 3020-Y60R

gelb-rot

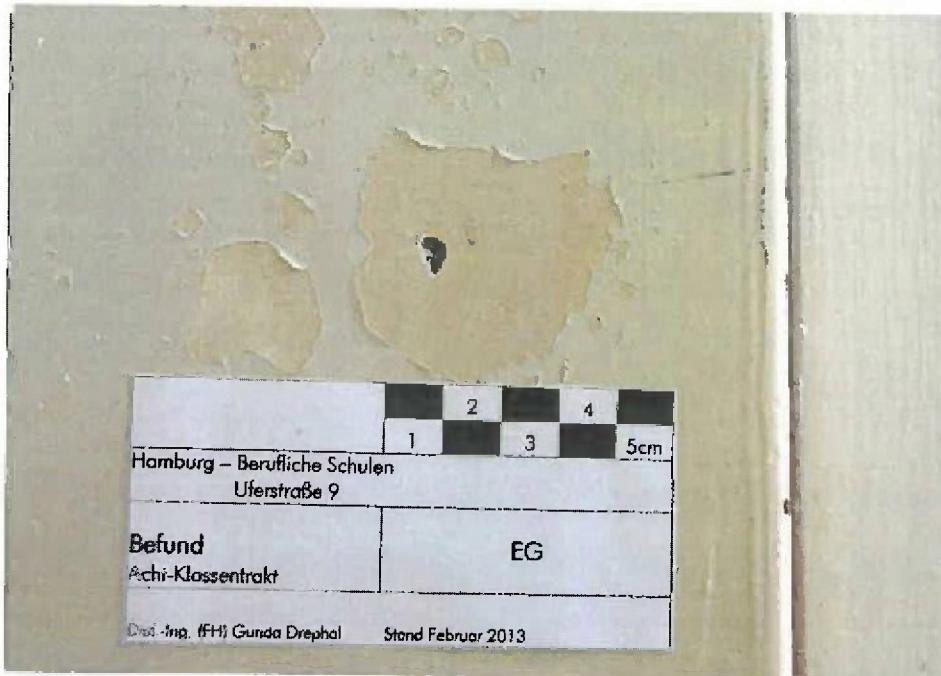
Befund Nr. 3 ◉  
Metallzarge

**Befund Nr. 3** ● Metallzarge

Schicht	Material	Erläuterung	NCS-Nummer	Farbton	Farberscheinung
0	Metall	Trägerschicht	---	---	---
1	---	Grundierung	---	---	hell
2	---	Farbschicht	S.31, 1510-Y20R

hell gelb-grün

Die Sanitärbereiche werden von Metallzargen, die Türen zu den Klassenräumen von Holzzargen eingefasst. Beide Zargentypen sind hell gelb-grün gestaltet. Damit unterscheidet sich dieses Gestaltungskonzept vom Kreuzbau, da dort das gesamte Türelement einfarbig gestaltet wurde.

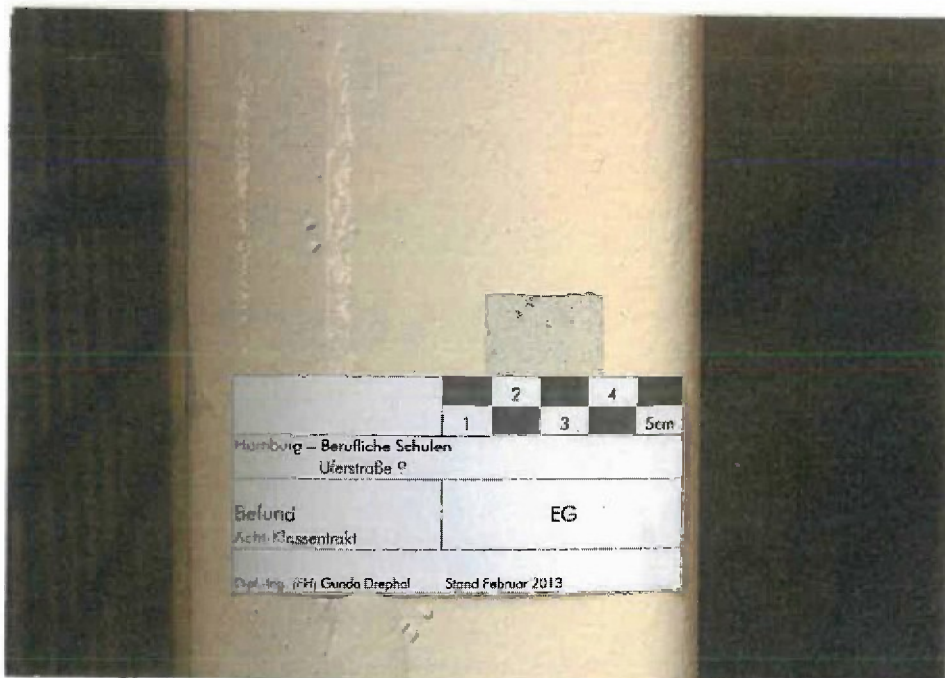
Befund Nr. 4 ◉  
Wandheizung

**Befund Nr. 4** ● Wandheizung

Schicht	Material	Erläuterung	NCS-Nummer	Farbton	Farberscheinung
0	Metall	Trägerschicht	---	---	---
1	---	Grundierung	---	---	hell
2	---	Farbschicht	S. 33, 2005-Y20R

hell grün-gelb-rot

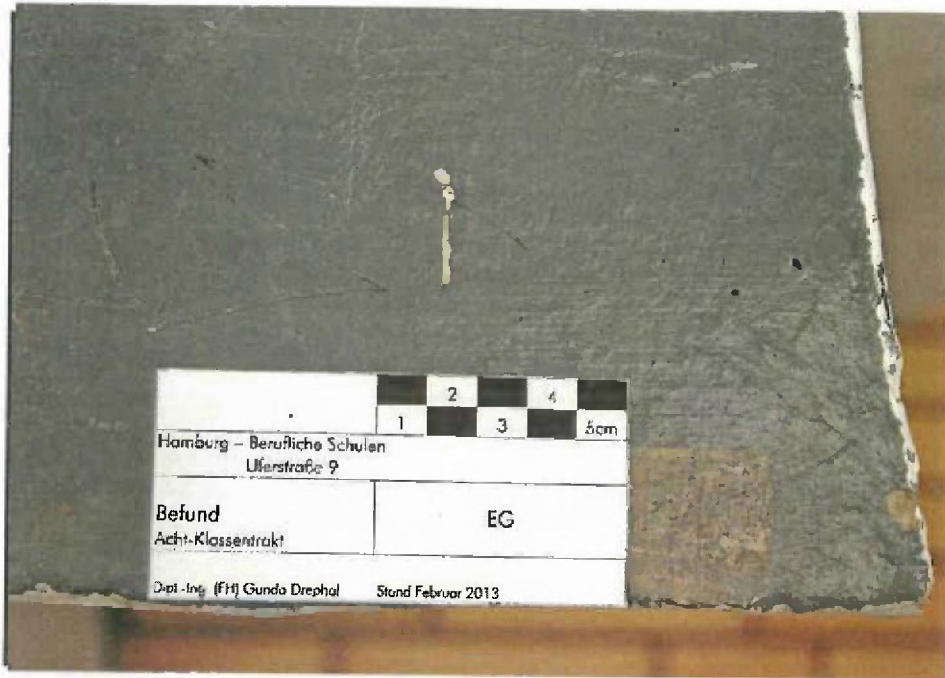
Befund Nr. 5 ●  
Treppenwange

**Befund Nr. 5 ● Treppenwange**

Schicht	Material	Erläuterung	NCS-Nummer	Farbton	Farberscheinung
0	Beton	Trägerschicht	---	---	---
1	---	---	---	betonsichtig	grau

Die Untersuchung beider Treppenhäuser ergab eine verschmutzte Sichtbetonfläche an den Treppenelementen. Im Acht-Klassentrakt wurde zudem nur eine Farbschicht auf dem Betonfertigteile festgestellt werden.

In der Zusammenfassung liegt die Vermutung nahe, dass dieses Bauteil in beiden Schulgebäuden bauzeitlich betonsichtig ausgeführt wurde.

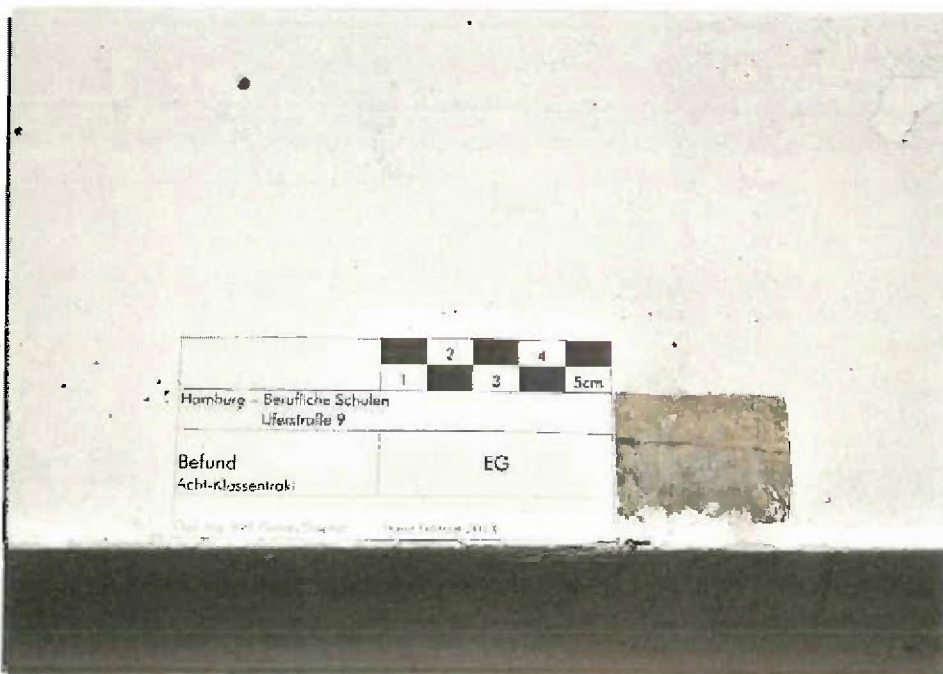
Befund Nr. 6 ●  
Treppenunterseite

**Befund Nr. 6 ● Treppenunterseite**

Schicht	Material	Erläuterung	NCS-Nummer	Farbton	Farberscheinung
0	Beton	Trägerschicht	---	---	---
1	---	---	---	betonsichtig	grau

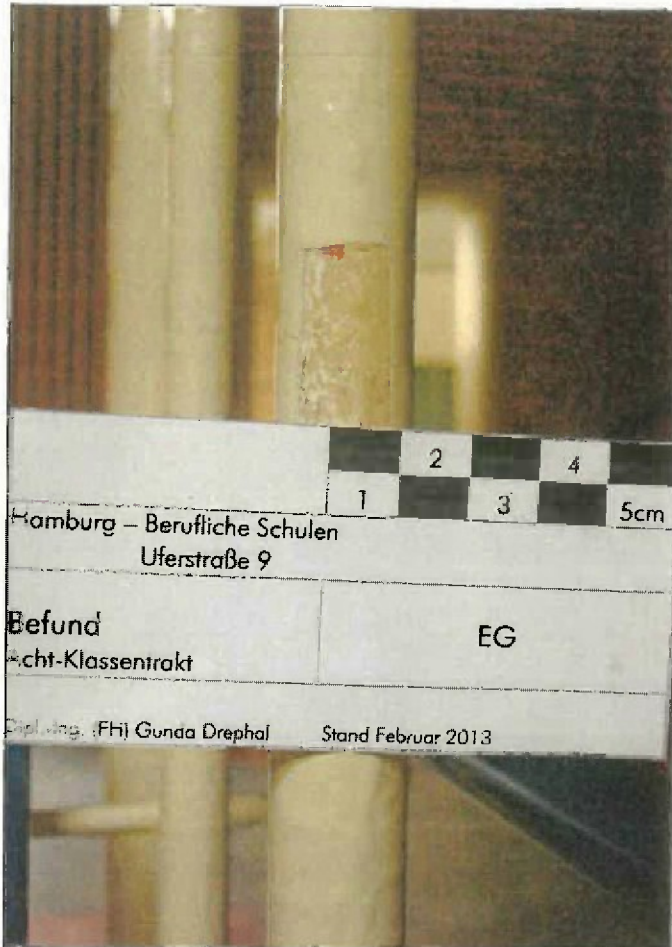
Befund Nr. 7 ●  
Geländerstangen Eingangsbereich

**Befund Nr. 7 ● Geländerstangen Eingangsbereich**

Schicht	Material	Erläuterung	NCS-Nummer	Farbton	Farberscheinung
0	Metall	Trägerschicht	---	---	---
1	---	Rostschutz	---	---	rot
2	---	Farbschicht	S. 31, 1510-Y20R		hell grün-gelb-rot

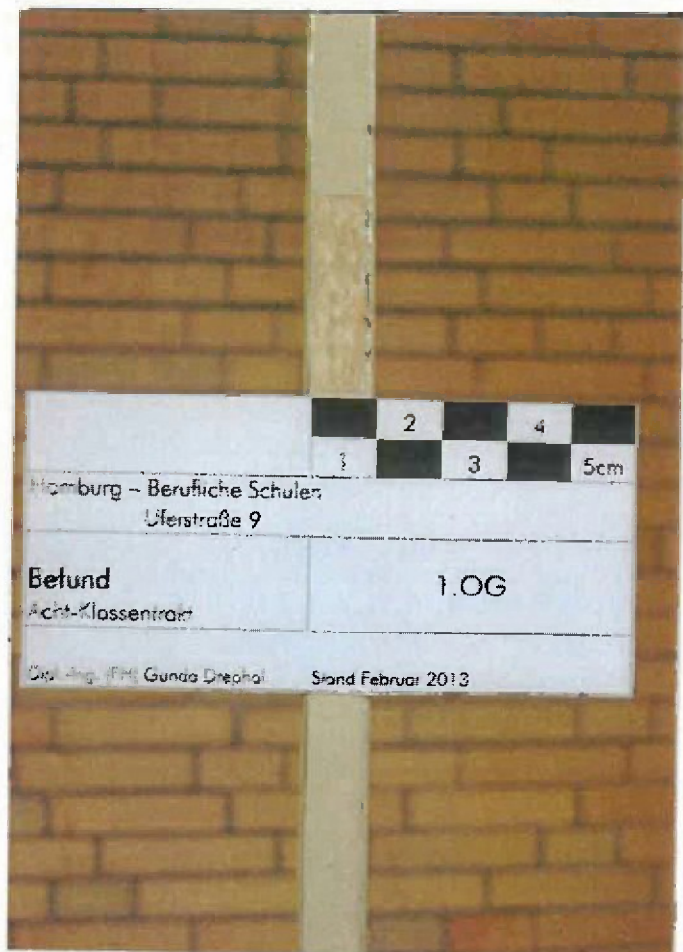
Befund Nr. 1 ●  
 Treppengeländer  
 Das Geländer ist im Acht-Klassentrakt durch nahezu quadratische Stäbe aus-  
 gestattet.

**Befund Nr. 1 ● Treppengeländer**

Schicht	Material	Erläuterung	NCS-Nummer	Farbton	Farberscheinung
0	Metall	Trägerschicht	---	---	---
1	---	Rostschutz	---	---	rot
2	---	Farbschicht	S. 31, 1510-Y20R		hell grün-gelb-rot

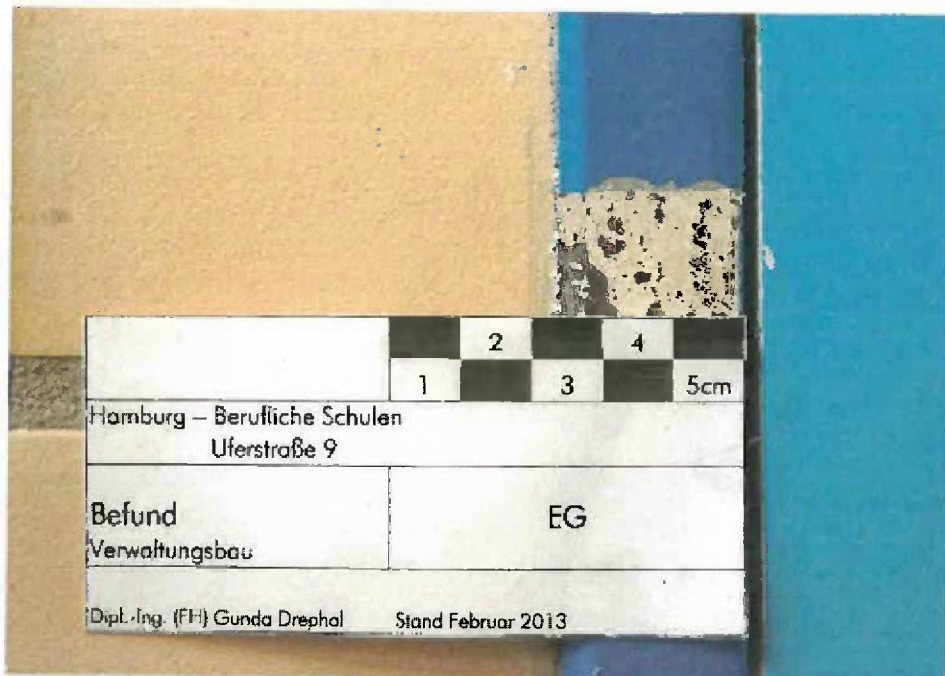
Befund Nr. 1

Metallzarge

Schicht	Material	Erläuterung	NCS-Nummer	Farbton	Farberscheinung
0	Metall	Trägerschicht	---	---	---
1	---	Rostschutz	---	---	rot
2	---	Farbschicht	S.31, 1510-Y10R

hell grün-gelb

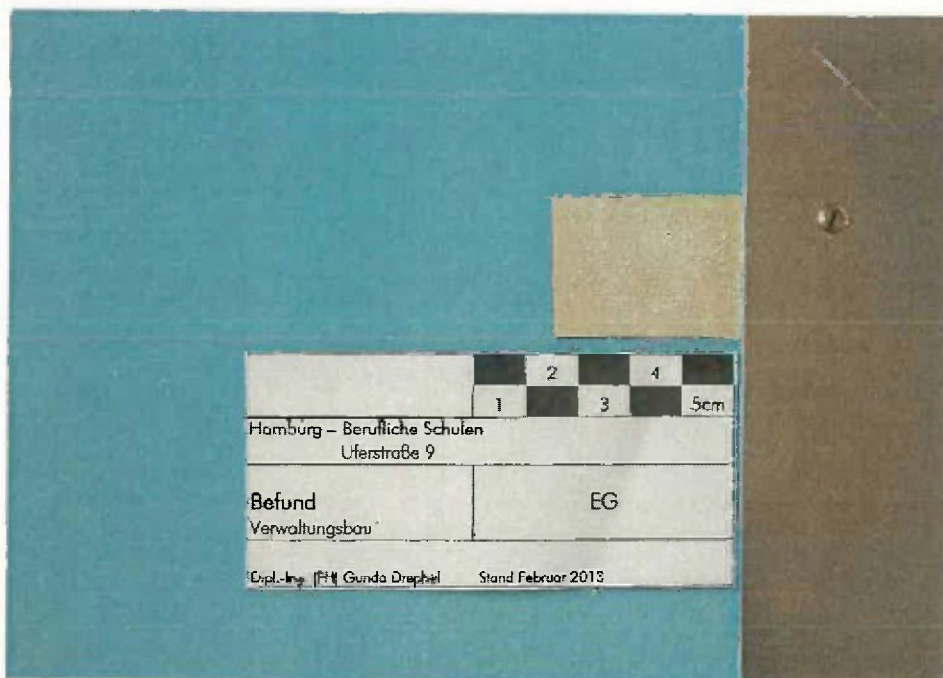
Befund Nr. 2

Türblatt

Die Türzargen und -blätter sind im analogen Farbton ausgeführt. Die Farbigkeit ist im Vergleich zu den beiden Schulbauten sehr dezent und zurückhaltend gewählt.

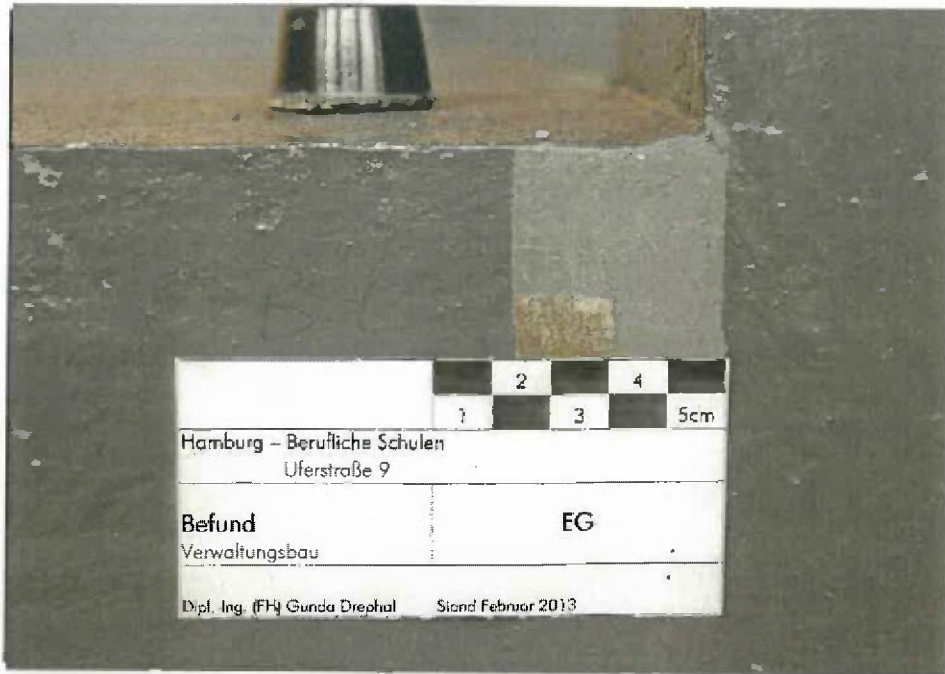
Befund Nr. 3 ●  
Treppenwange

Die Untersuchung ergab auch hier eine verschmutzte Sichtbetonfläche am Treppenelement. Daher liegt die Vermutung nahe, dass diese Treppenanlage bauzeitlich ebenfalls betonsichtig ausgeführt wurde.

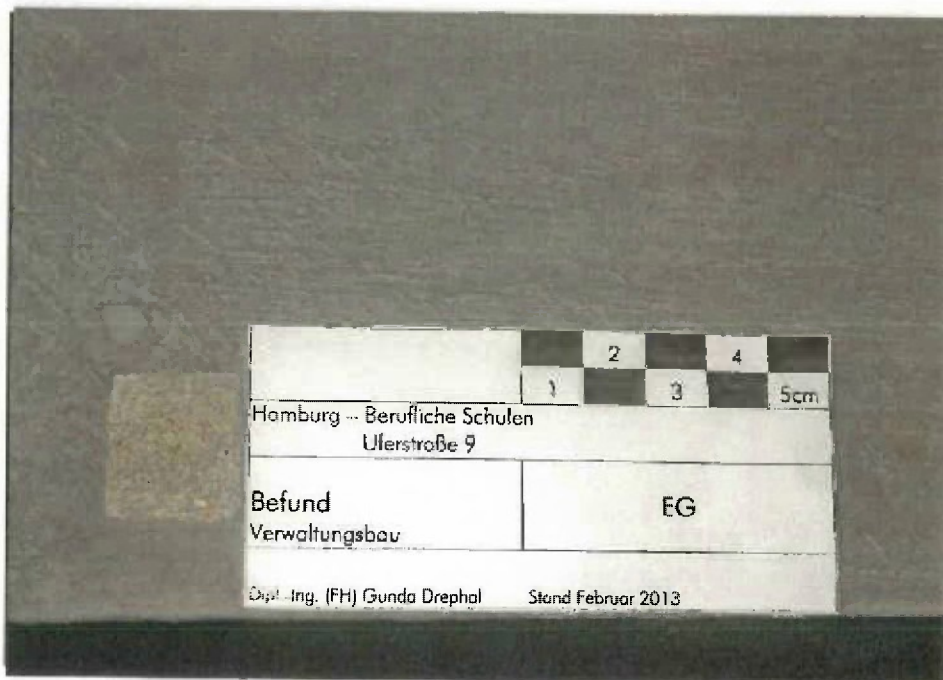
Befund Nr. 4 ●  
Treppenunterseite

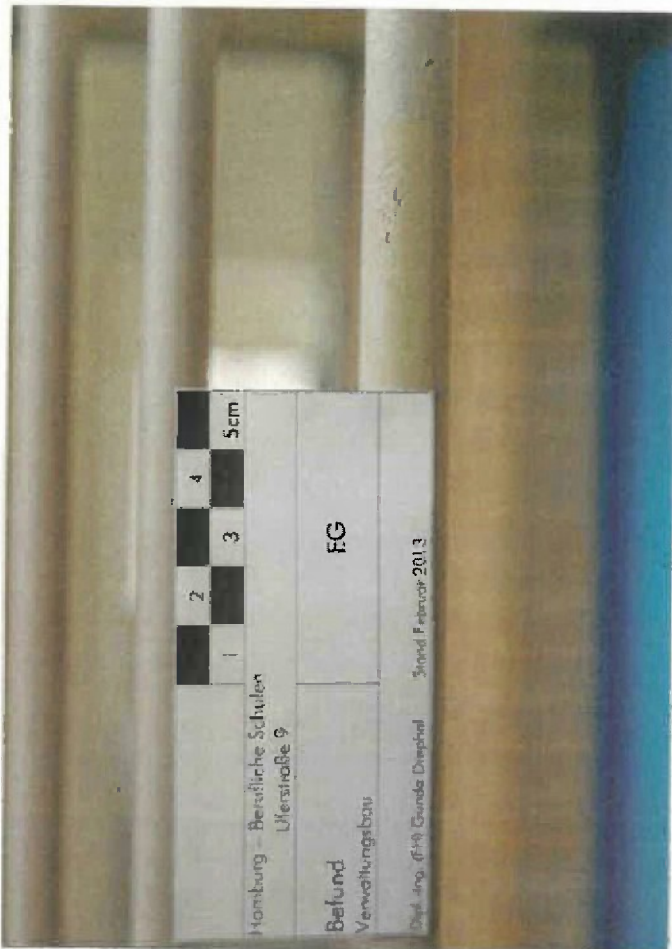
Befund Nr. 5 ●  
Treppengeländer mit  
Rundstäben

Schicht	Material	Erläuterung	NCS-Nummer	Farbton	Farberscheinung
0	Metall	Trägerschicht	---	---	---
1	---	Rostschutz	---	---	rot
2	---	Farbschicht	S.174, 2010-G70Y

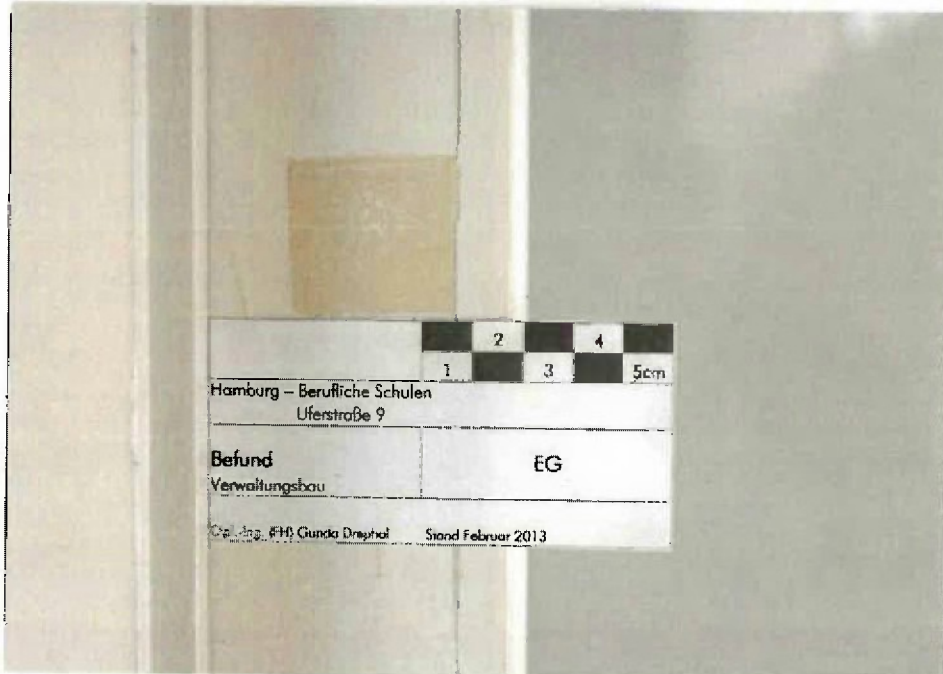
Befund Nr. 6 ●  
Holz-Glastür im hinteren  
Teil des Haupttreppen-  
hauses

hell gelb-rot

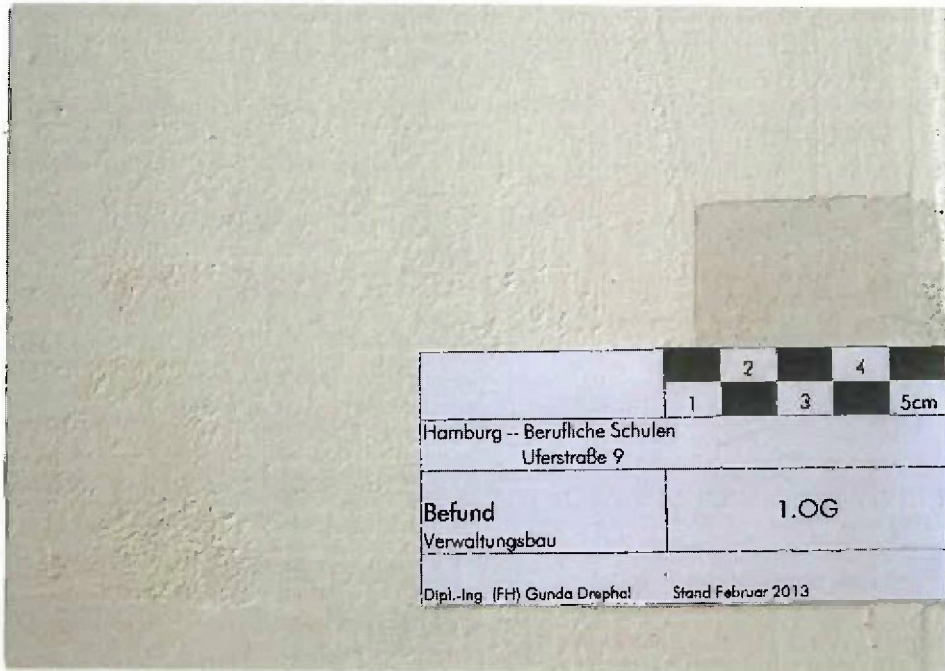
Befund Nr. 1 ○  
Wandfläche

Schicht	Material	Erläuterung	NCS-Nummer	Farbton	Farberscheinung
0	Putz	Trägerschicht	---	---	---
1	---	Grundierung	---	---	hell
2	---	Farbschicht	S.13, 1005-Y80R		hell rot

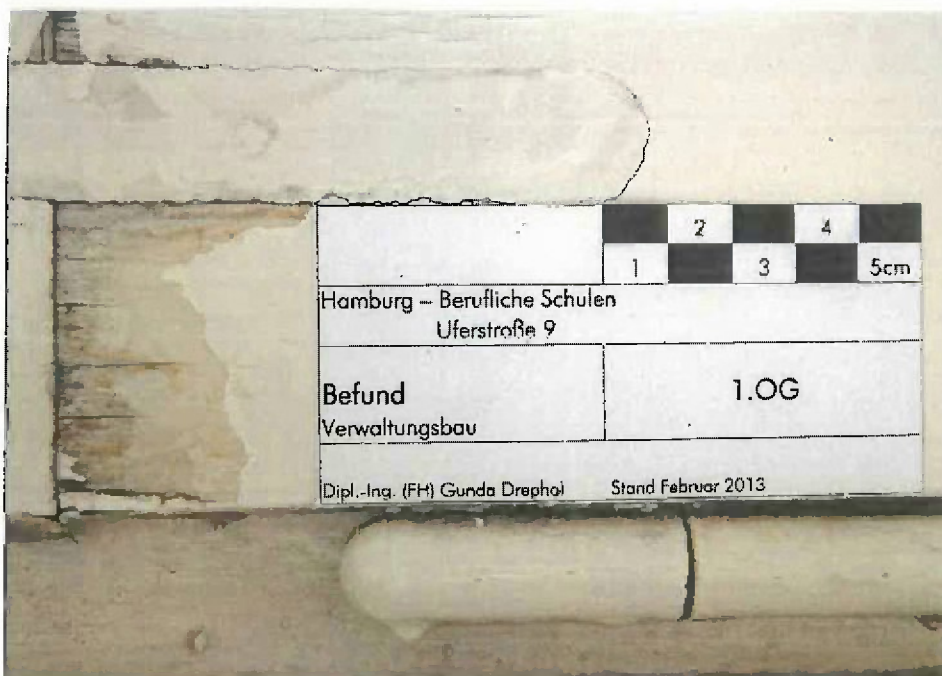
Befund Nr. 2 ○  
Fensterrahmen

Schicht	Material	Erläuterung	NCS-Nummer	Farbton	Farberscheinung
0	Holz	Trägerschicht	---	---	---
1	---	Grundierung	---	---	hell
2	---	Farbschicht	S.22, 0804-Y10R		hell gelb

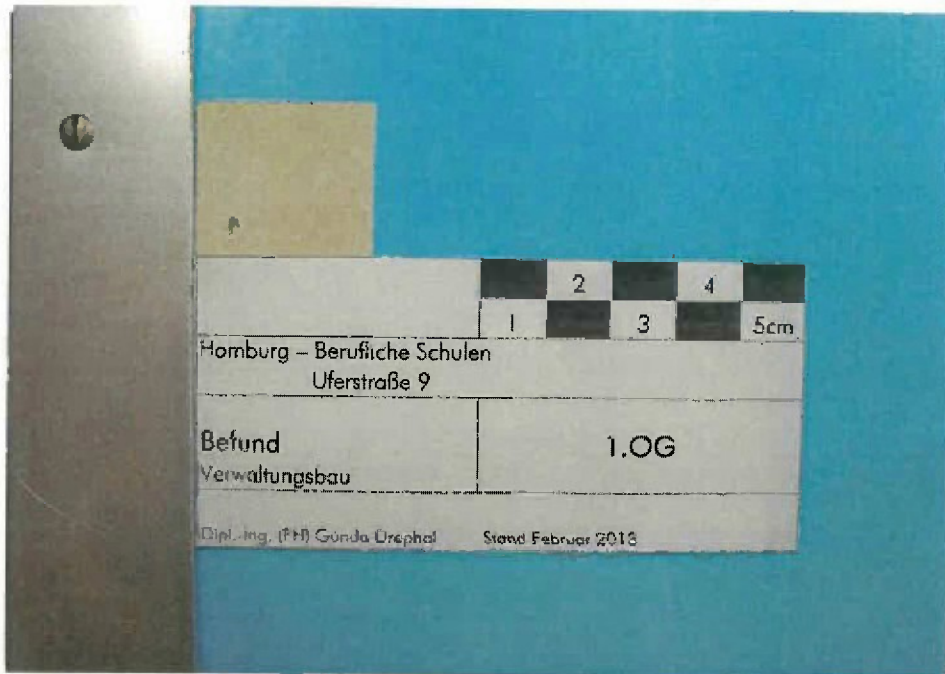
Befund Nr. 3 ●  
Türblatt

hell grün-rot

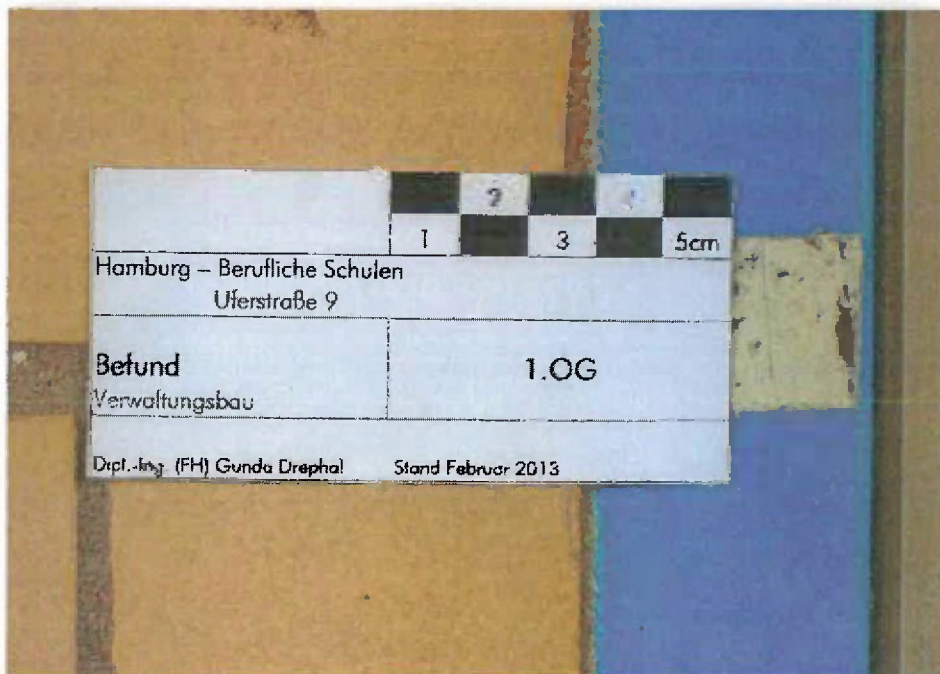
Befund Nr. 3a ●  
Metallzarge

Schicht	Material	Erläuterung	NCS-Nummer	Farbton	Farberscheinung
0	Metall	Trägerschicht	---	---	---
1	---	Rostschutz	---	---	rot
2	---	Farbschicht	S.27, 1005-G80Y

hell grün-rot
