**BERUFLICHE SCHULE  
KRAFTFAHRZEUGTECHNIK HAMBURG**

**ALTBAU 1906**

**FOYER UND TREPPENHAUS**

**Restauratorische Farbbefunduntersuchung  
der gefassten Materialoberflächen**

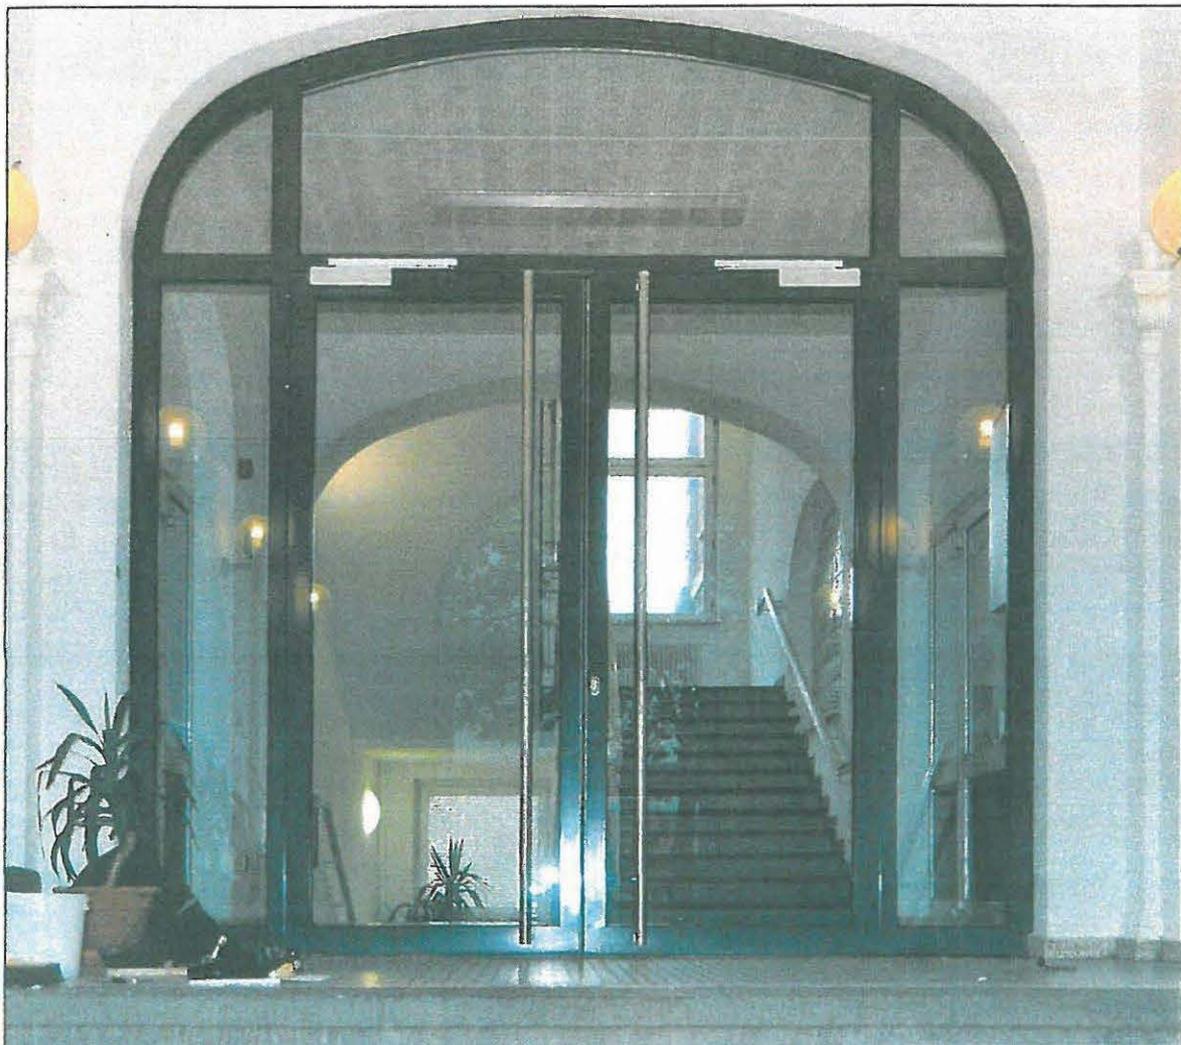
Fotodokumentation	Foto Nr. 1
Objekt: Schule G9, Hamburg Titel : Befunduntersuchung	Kirchhoff Restaurierungen
Gegenstand: <i>Foyer</i>	
<i>Gesamtansicht (Renovierungszustand 2008)</i>

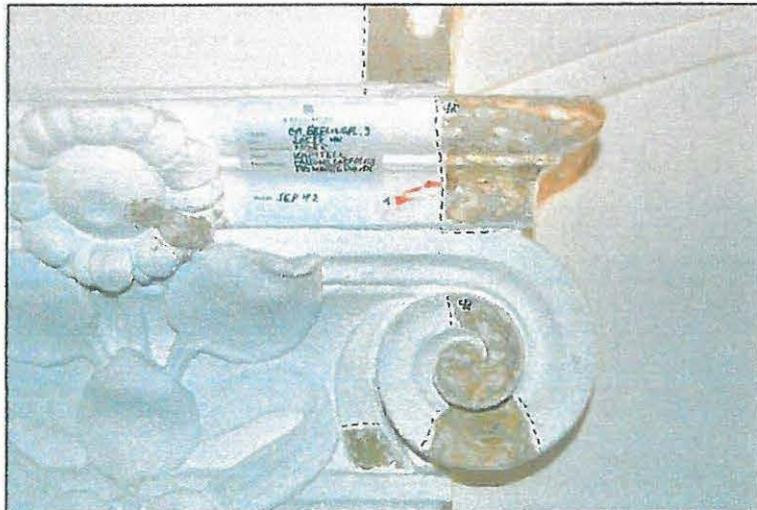
Fotodokumentation	Foto Nr. 2
Objekt: Schule G9, Hamburg Titel : Befunduntersuchung	Kirchhoff Restaurierungen
Gegenstand: <i>Foyer</i>	
<i>Primärbefund Stuckkapitell mit spoilenhaften Befunden zur Bauzeit</i>

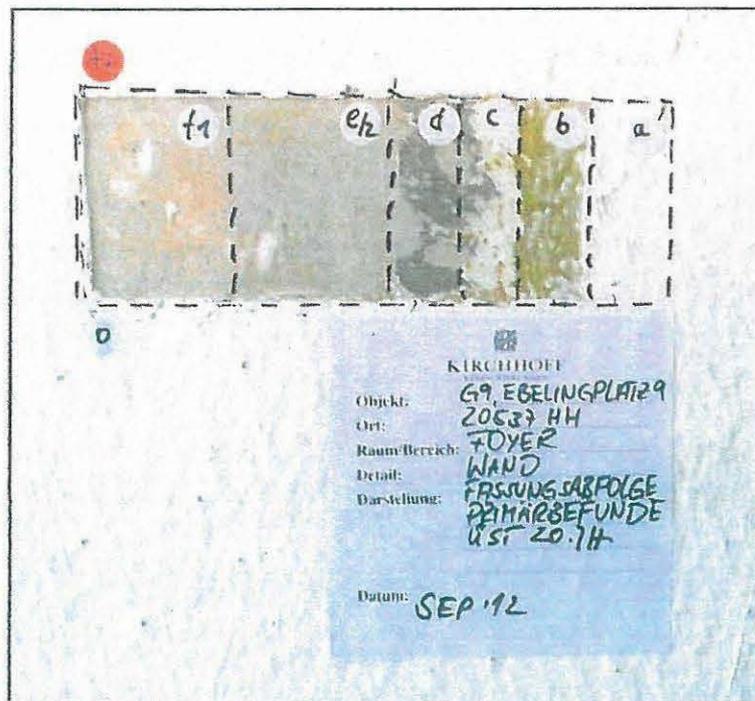
Fotodokumentation	Foto Nr. 3
Objekt: Schule G9, Hamburg Titel : Befunduntersuchung	Kirchhoff Restaurierungen
Gegenstand: <i>Foyer</i>	
<i>Fassungsabfolge geputzte Wandrücklagen mit abgearbeitetem Primärbefund</i>

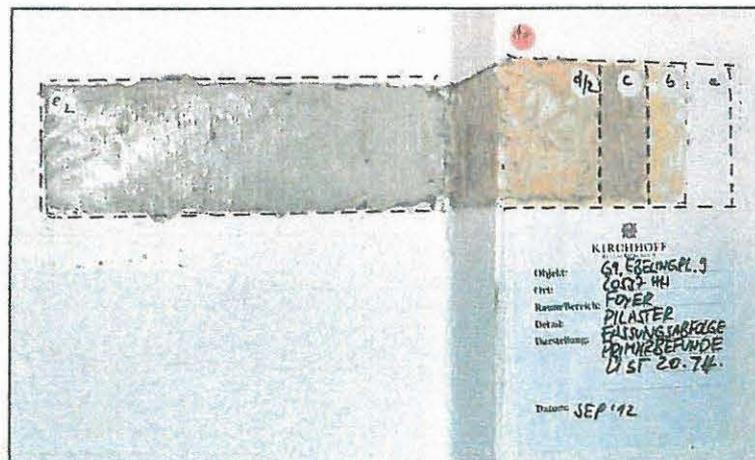
Fotodokumentation	Foto Nr. 4
Objekt: Schule G9, Hamburg Titel : Befunduntersuchung	Kirchhoff Restaurierungen
Gegenstand: <b>Foyer</b>	
<b>Fassungsabfolge Wandpilaster wie vor Foto 3</b>

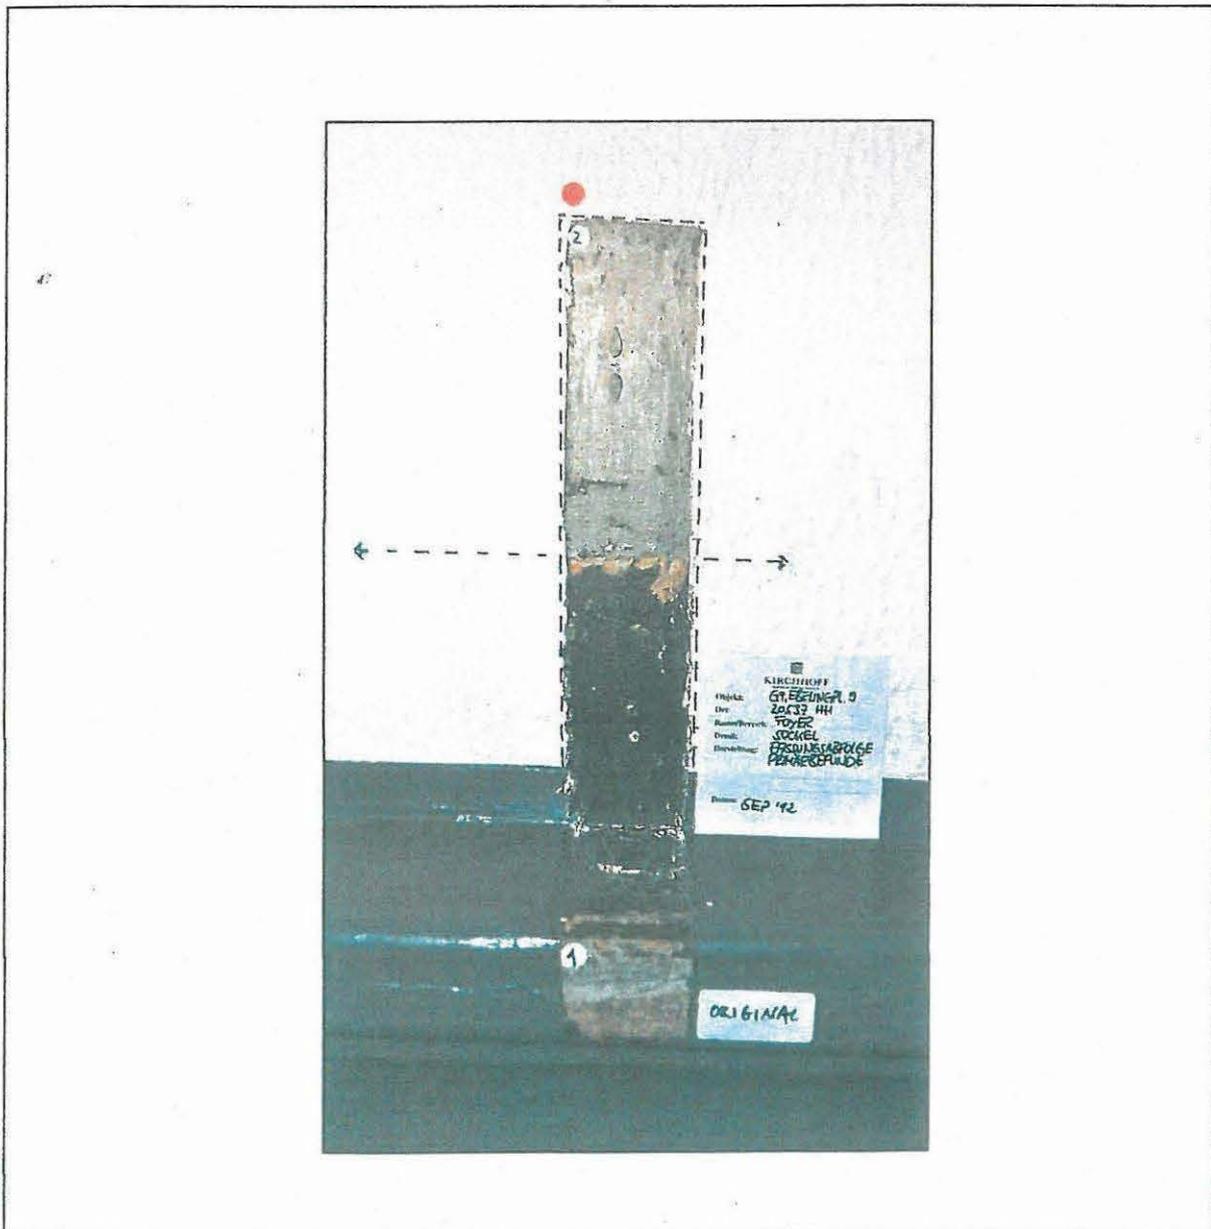
Fotodokumentation	Foto Nr. 5
Objekt: Schule G9, Hamburg Titel : Befunduntersuchung	Kirchhoff Restaurierungen
Gegenstand: <i>Foyer</i>	
<i>Primärbefunde unterer Wandabschluss zum Sockel</i>

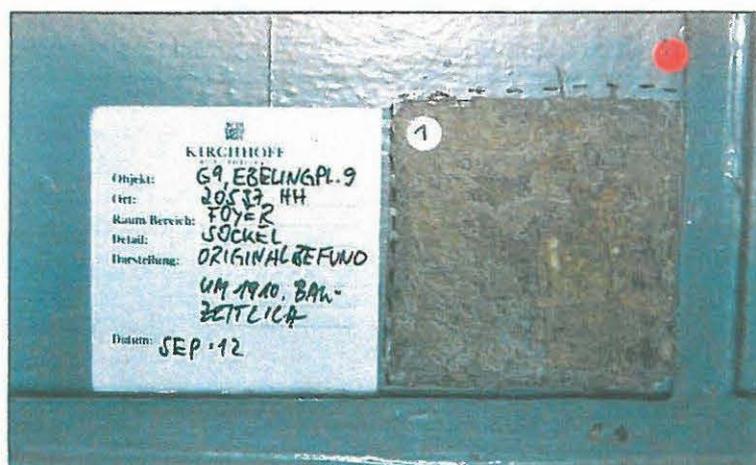
Fotodokumentation	Foto Nr. 6
Objekt: Schule G9, Hamburg Titel : Befunduntersuchung	Kirchhoff Restaurierungen
Gegenstand: <b>Foyer</b>	
<b>Bauzeitlicher Befund Sockel (Sandsteinton)</b>

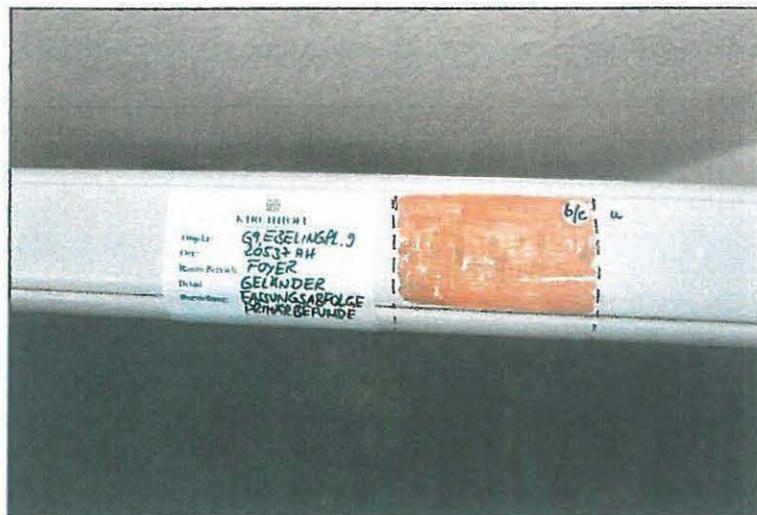
Fotodokumentation	Foto Nr. 7
Objekt: Schule G9, Hamburg Titel : Befunduntersuchung	Kirchhoff Restaurierungen
Gegenstand: <b>Foyer</b>	
<b>Materialsichtiger Primärbefund am hölzernem Handlauf</b>

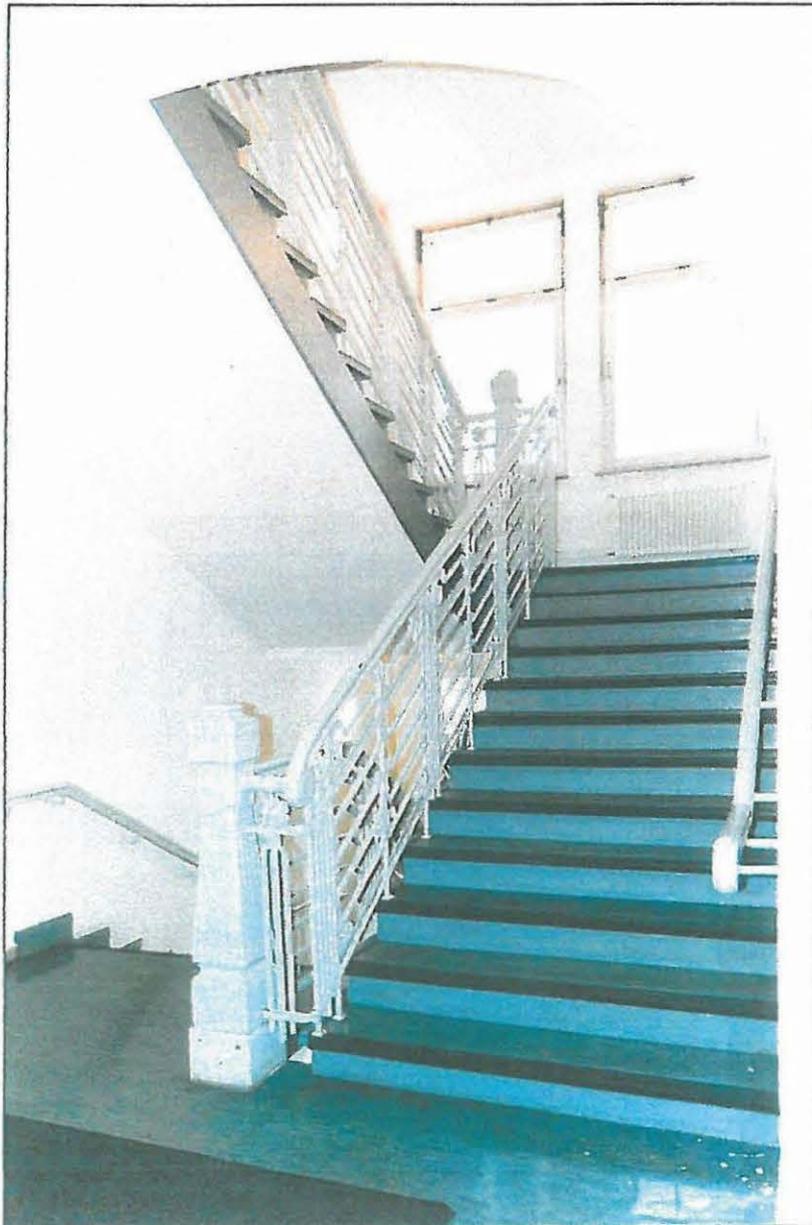
Fotodokumentation	Foto Nr. 8
Objekt: Schule G9, Hamburg Titel : Befunduntersuchung	Kirchhoff Restaurierungen
Gegenstand: <i>Treppenhaus</i>	
<i>Gesamtansicht, EG-Ebene (Renovierungszustand 2008)</i>

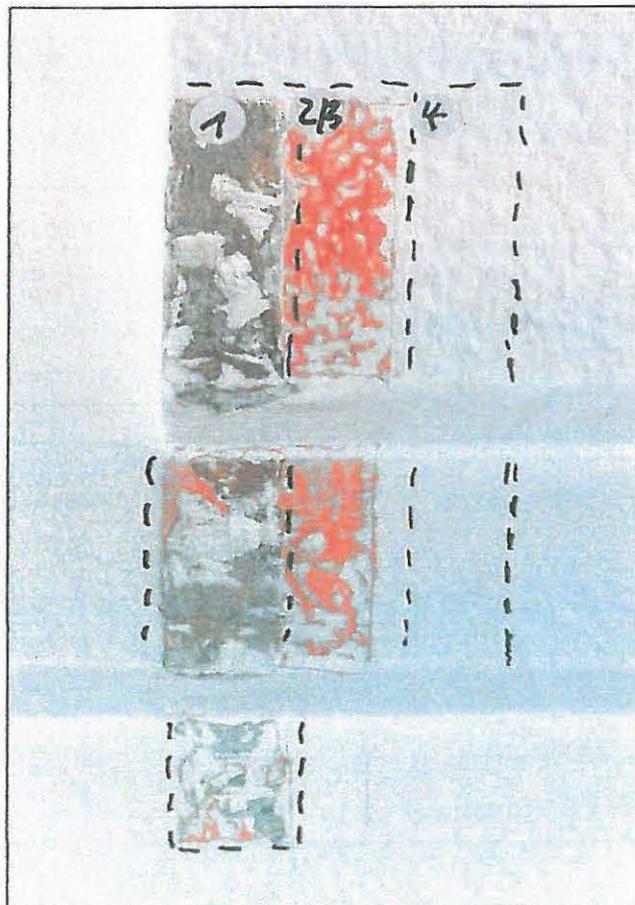
Fotodokumentation	Foto Nr. 9
Objekt: Schule G9, Hamburg Titel : Befunduntersuchung	Kirchhoff Restaurierungen
Gegenstand: <b>Treppenhaus</b>	
<b>Überarbeitungszustand obere Wandflächen mit Resten jüngerer Überfassungsschichten</b>

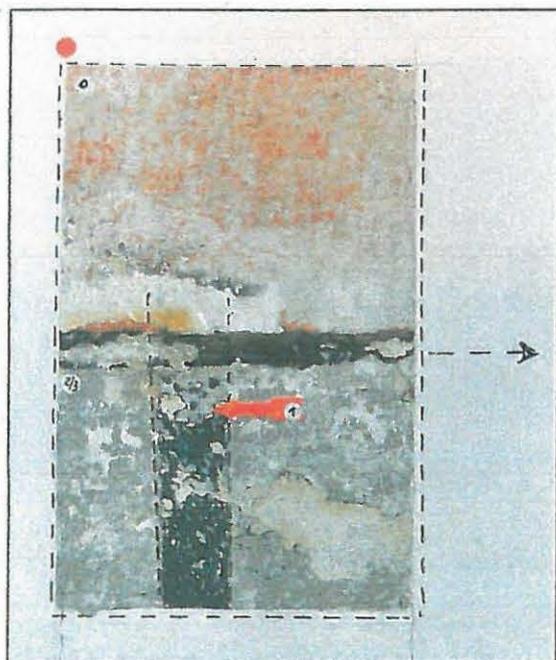
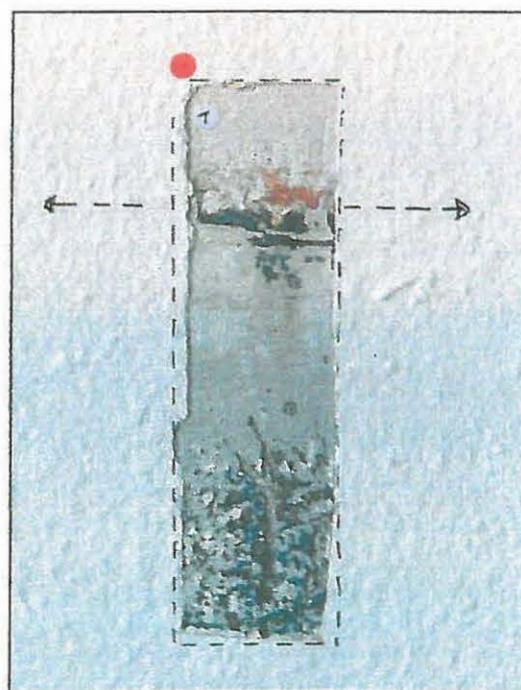
Fotodokumentation	Foto Nr. 10
Objekt: Schule G9, Hamburg Titel : Befunduntersuchung	Kirchhoff Restaurierungen
Gegenstand: <i>Treppenhaus</i>	
<i>Überarbeitungszustand Wandsockel mit Resten älterer, z.T. stark farbiger Fassungen mit Kontureinfassungen</i>
