# HAGEN Baumbüro

## GUTACHTERLICHE STELLUNGNAHME

Gehölzgutachten zum BV Hörgensweg 80 in Hamburg  
Ihr Auftrag vom 18.03.2016 auf mein Angebot vom 15.03.2016  
Baumaufnahme am 04.04.2016

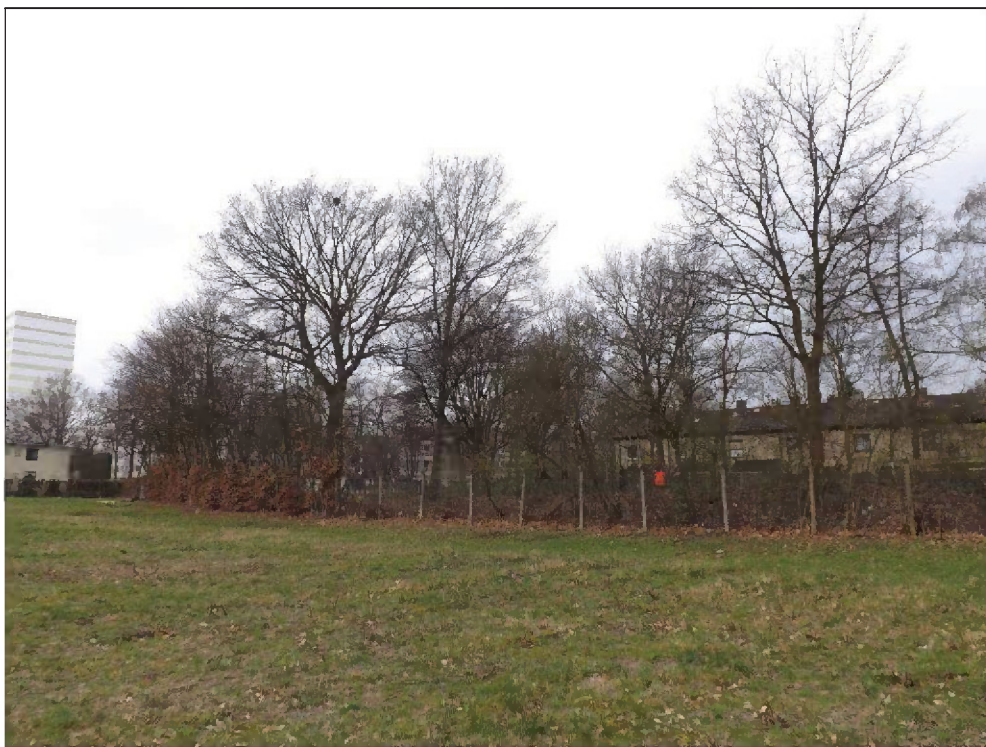
**Abbildung 1: Baumreihe Nr. 6 - 11**

Die Bewertung des Baumbestandes hat zusammenfassend ergeben, dass die Baumreihe Nr. 6 – 11, die zwölf Roteichen auf öffentlichen Grund (Nr. 36, 38, 39, 41, 42, 47, 50, 53, 55, 57, 59, 63) sowie die Stieleichenreihe Nr. 64 – 74 in Verlängerung zu den Roteichen als besonders prägende Elemente auf und am Baugrundstück unbedingt erhalten werden müssen. Diese haben aufgrund ihrer abschirmenden Wirkung und ihrer sichtexponierten Lage eine wesentliche ortsbildprägende Funktion.

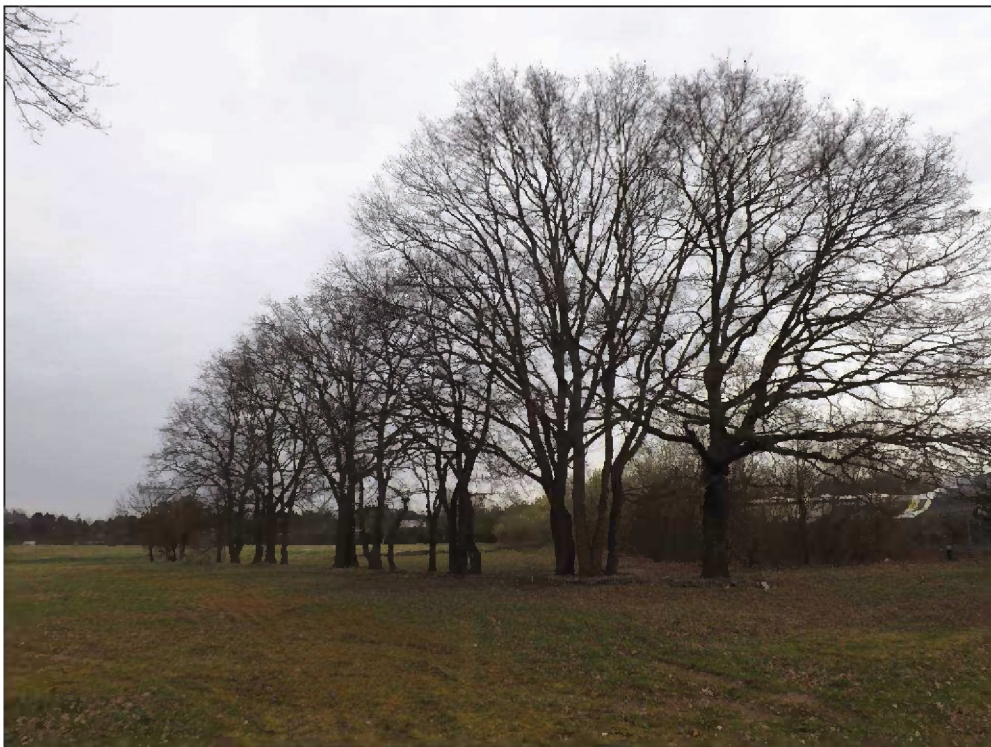
**Abbildung 4: Stieleichen Nr. 75 - 87**

Nicht weniger wertvolle Elemente bilden die Baumgruppen Nr. 75 – 87. Diese Bäume gelten nicht grundsätzlich als unverzichtbar für das Gesamtbild, jedoch kann ihnen aufgrund der Art und des Alters eine entscheidende ökologische Bedeutung zugesprochen werden.

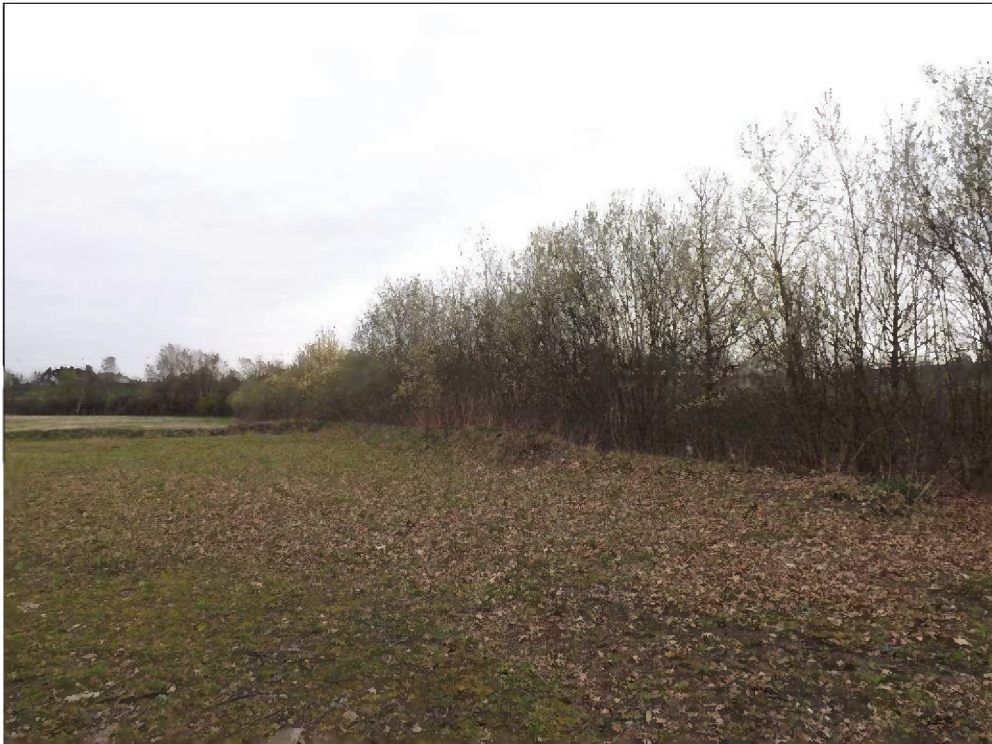
**Abbildung 5: Gehölzstreifen H5 entlang der AKN-Strecke**

In ihrer Funktion als Baumgruppe bzw. Gehölzbestand wurden die Gruppen B1 und H5 als wertvoll eingestuft. Diese haben ebenso eine wesentliche abschirmende Wirkung und sollten möglichst erhalten bleiben. Insbesondere der Gehölzstreifen H5 bildet eine optisch wertvolle Abgrenzung zur AKN-Strecke.

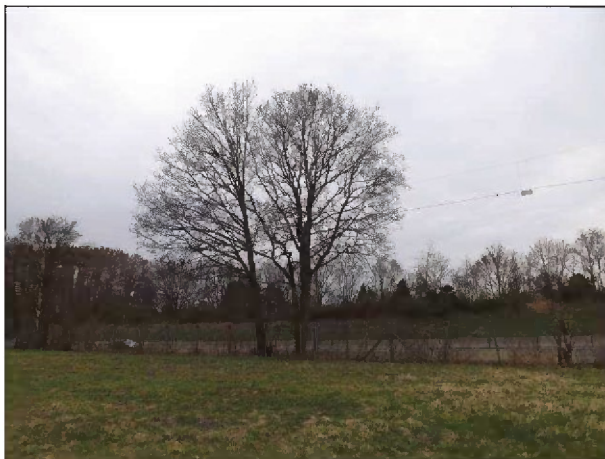
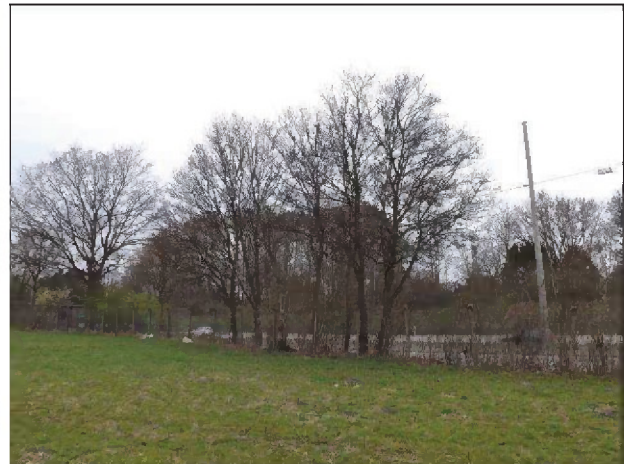
**Abbildung 6 + 7: Baumgruppen entlang der Autobahn**

Entlang der Abgrenzung zur Autobahn hat sich lediglich die Baumreihe Nr. 104 – 115 als erhaltenswürdig gezeigt.

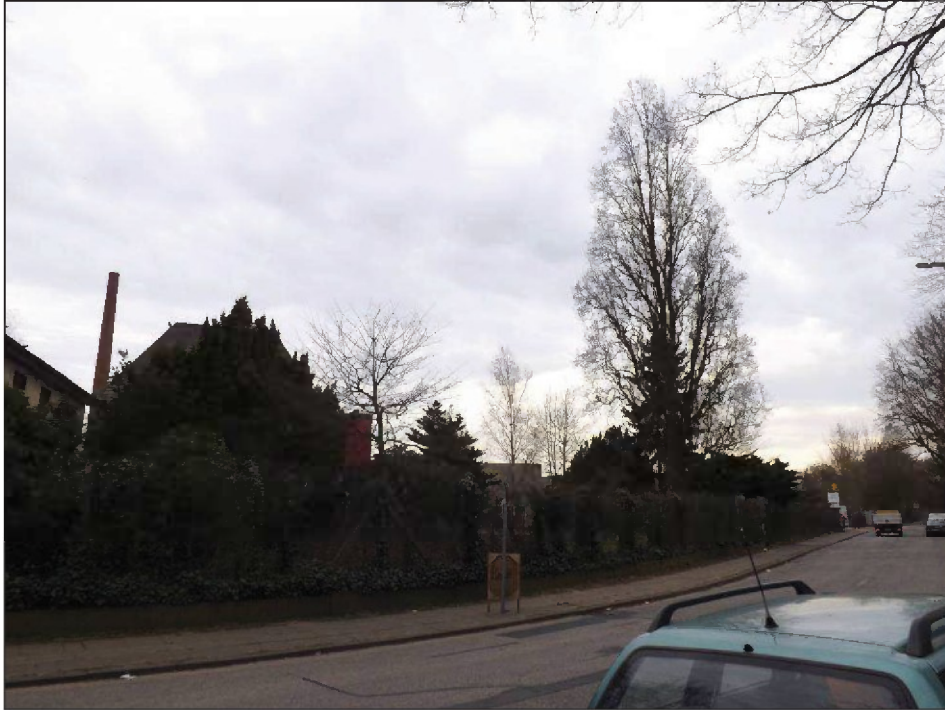
**Abbildung 8: Baum Nr. 20 im Bereich der bebauten Fläche**

Die Einstufung in bedingt bzw. nicht erhaltenswürdig wurde aus sehr unterschiedlichen Gründen an Bäume vergeben. Dazu gehören zum einen die Bäume und Heckenbestände, die sich im Bereich der vorhandenen Bebauung befinden (Nr. 12 – 27 inkl. H1 – H4). Diesen Bäumen und Sträuchern kann lediglich in Verbindung mit der Bebauung eine gewisse Funktion zugesprochen werden. Da aber davon ausgegangen werden muss, dass diese Bebauung im Rahmen des geplanten Projektes nicht erhalten bleibt, ist mit Ausnahme des Baumes Nr. 20 keine besondere Wertigkeit festzustellen.

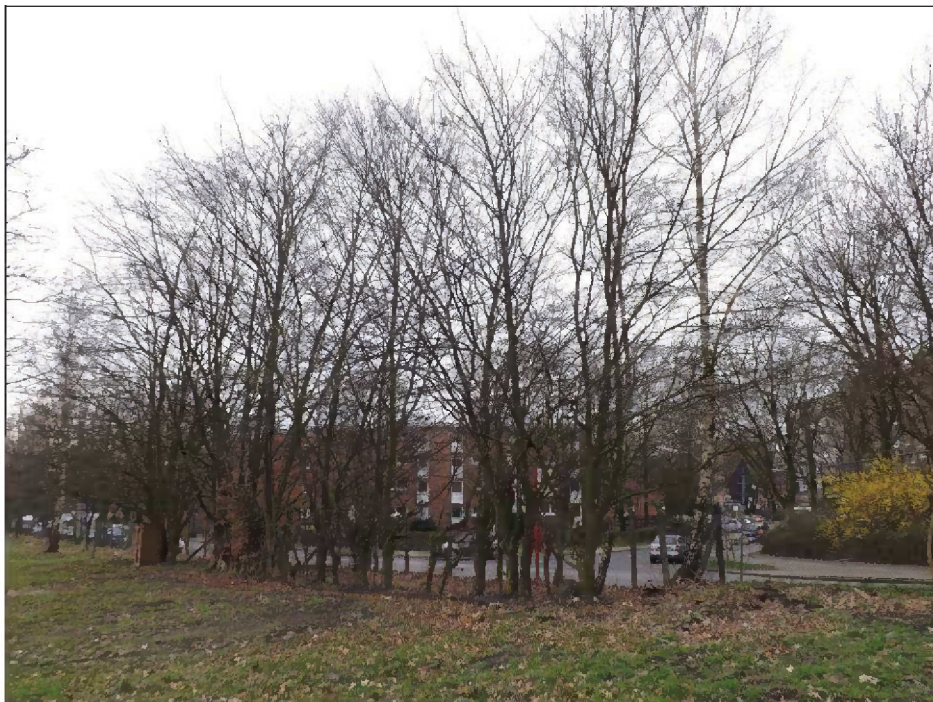
**Abbildung 9: Durchgewachsene Hecke innerhalb des Baumbestandes B 2**

Bei den Bäumen Nr. 29 – 34 inkl. des Baumbestandes B 2 handelt es sich maßgeblich um Sämlinge bzw. um eine durchgewachsene Hecke in einem schlechten Pflegezustand. Ein Erhalt ist trotz der abschirmenden Wirkung nicht empfehlenswert.

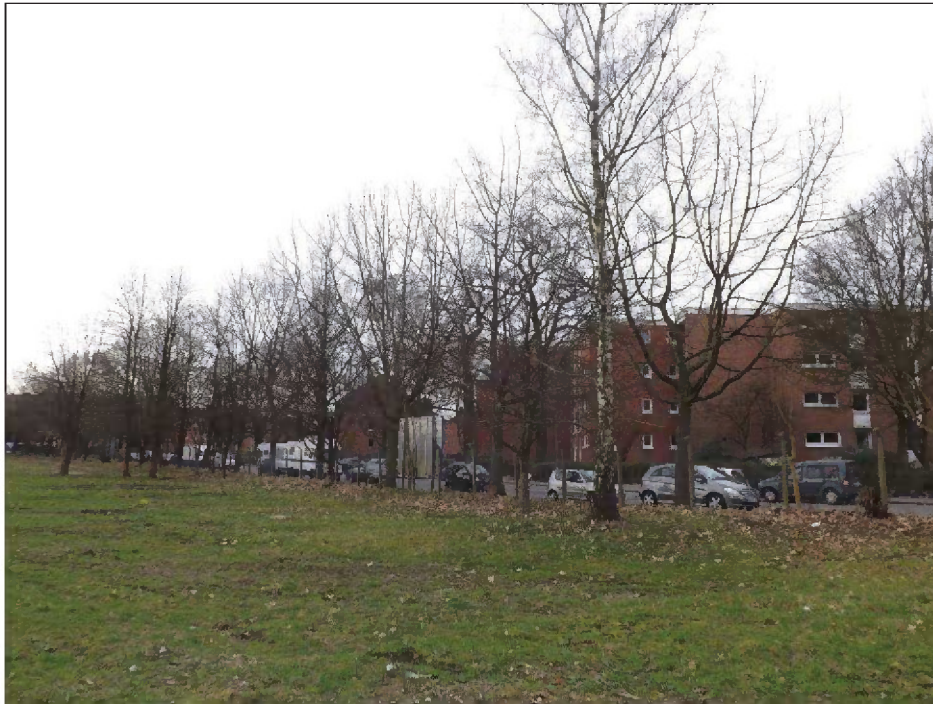
**Abbildung 10: Div. Mehlbeeren entlang der Roteichenreihe**

Die diversen Mehlbeeren (Nr. 37, 40, 43, 47, 48, 49, 51, 52, 56, 58, 60, 61, 62) im Bereich der Roteichenreihe sind größtenteils unterständig. Sie tragen nur zu einem gewissen Teil zur abschirmenden Wirkung der Roteichen bei. Daher wurden diese als bedingt erhaltenswürdig eingestuft.

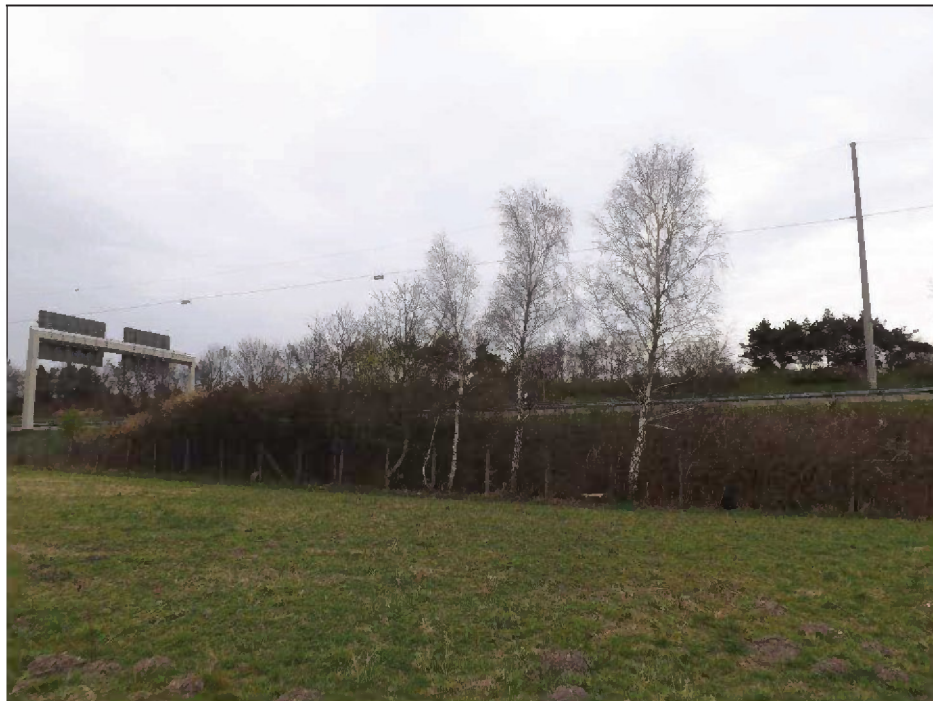
**Abbildung 11: Sämlinge entlang der Autobahngrenze**

Bei den Einzelbäumen Nr. 95 – 103 handelt es sich maßgeblich um durchgewachsene Sämlinge, die bereits in den Grenzzaun eingewachsen sind. Auch hier ist ein Erhalt nicht zwingend anzustreben.
