GUTACHTEN

THEMA: **BEWEISSICHERUNG – Urbesichtigung**

BAUMASSNAHME: **Wrangelstraße 80, Hamburg**

GEBÄUDE: **Wrangelstraße 88**

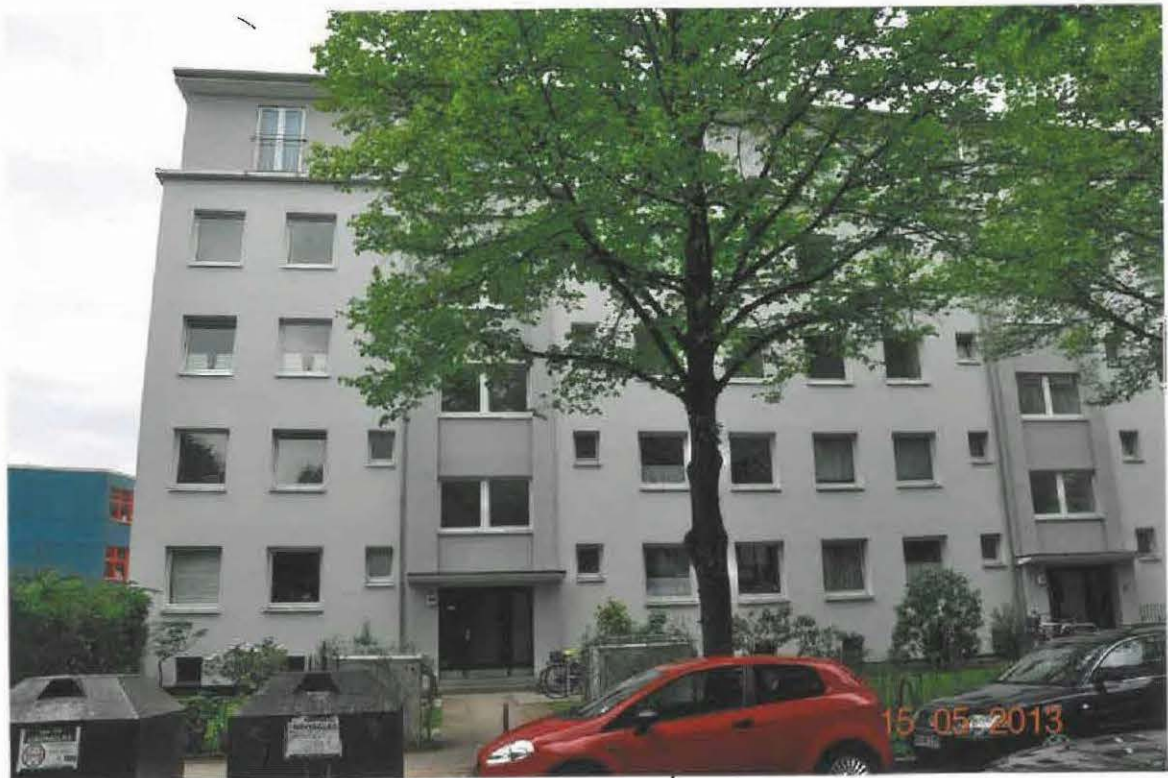
Bild 1

Gesamtansicht.

Ohne sichtbare Schäden.

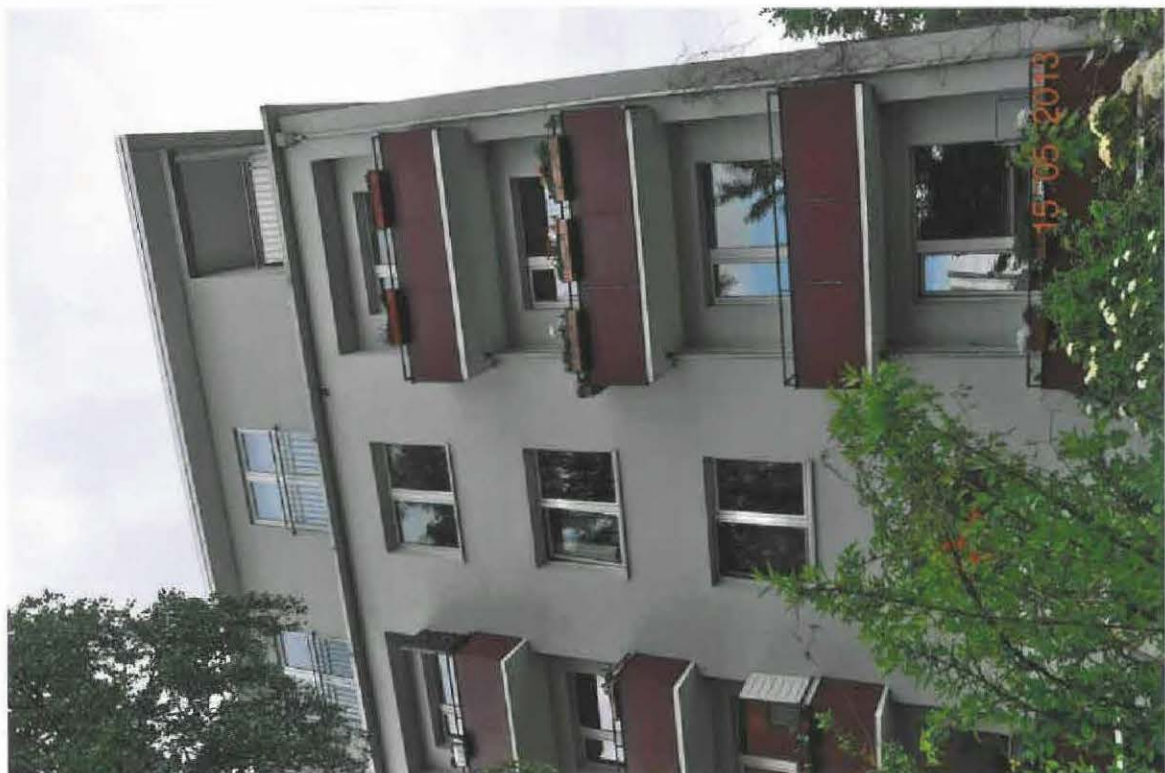
Bild 2

Ausführung wie vor - Ansicht giebelseitige Fassade.

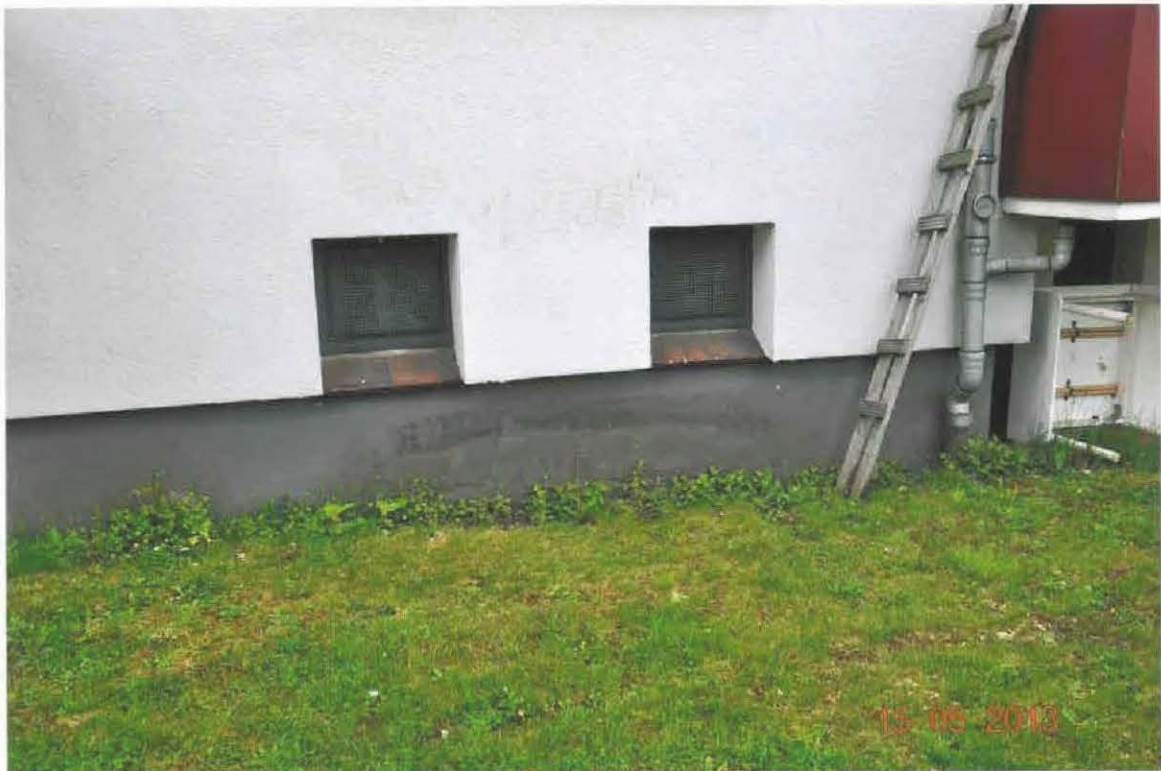
Bild 3

Gebäudesockel zwischen den Balkonanlagen mit starker Verschmutzung.

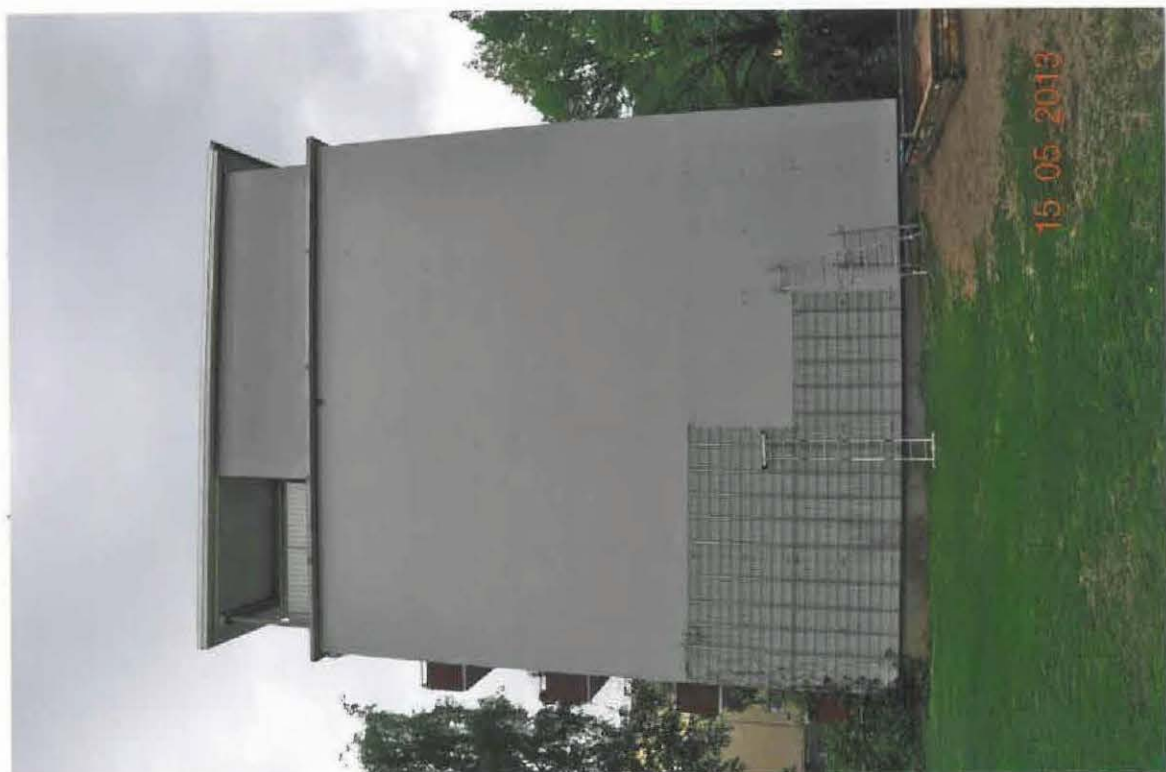
Bild 4

Ausführung wie vor - Gesamtansicht.

Zurzeit wird hier das Pflanzgerüst demontiert.

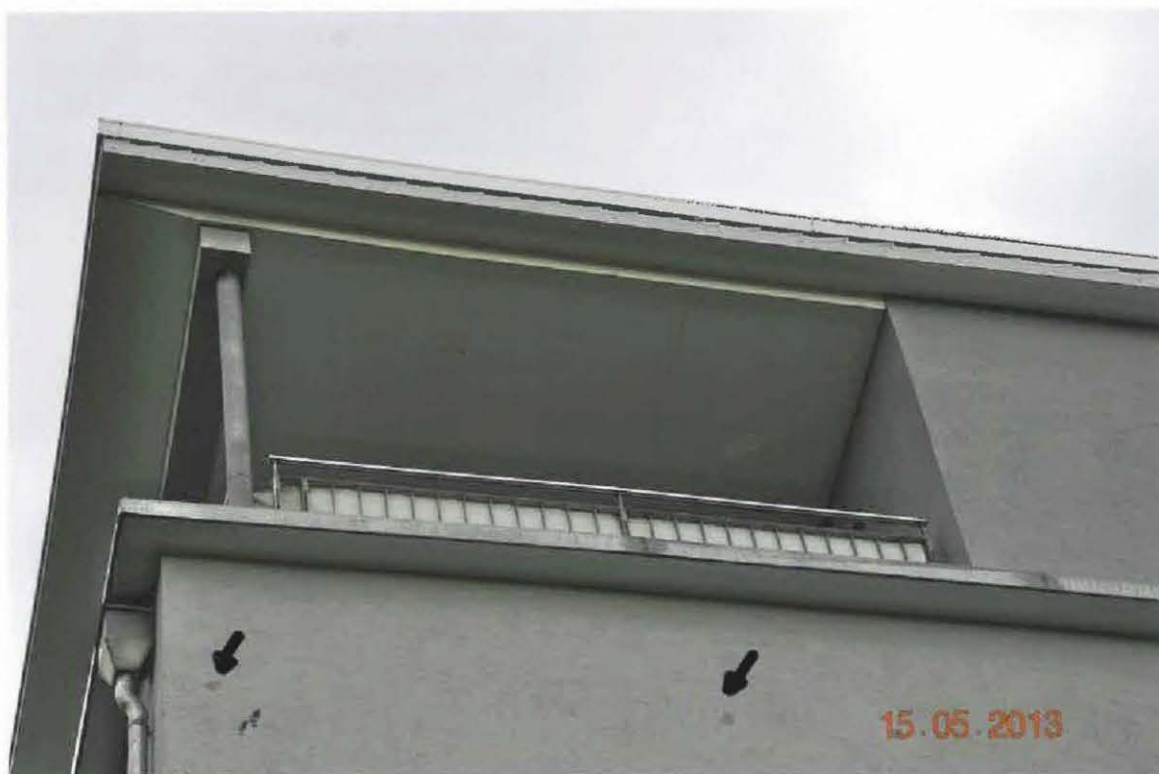
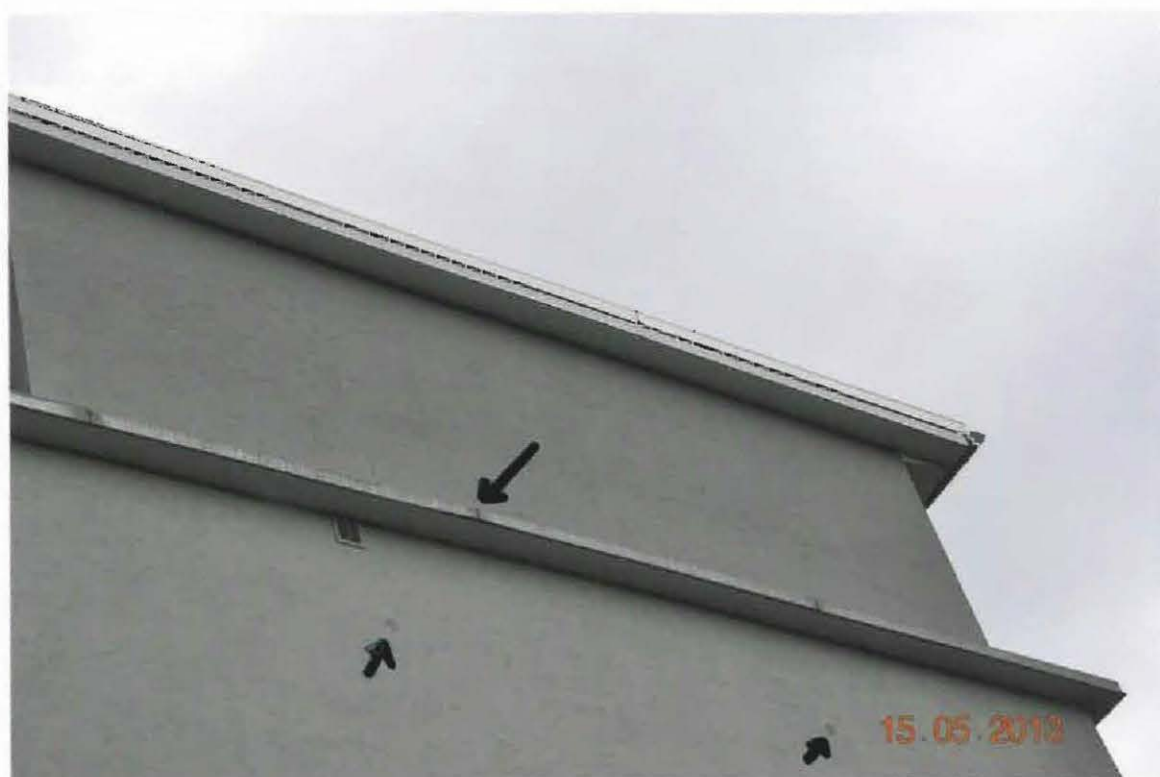
Dachrand über 3.OG mit scheinbar leichten Ablösungen an den Stößen der Metallabdeckung sowie WDVS mit punktueller Verfärbung.

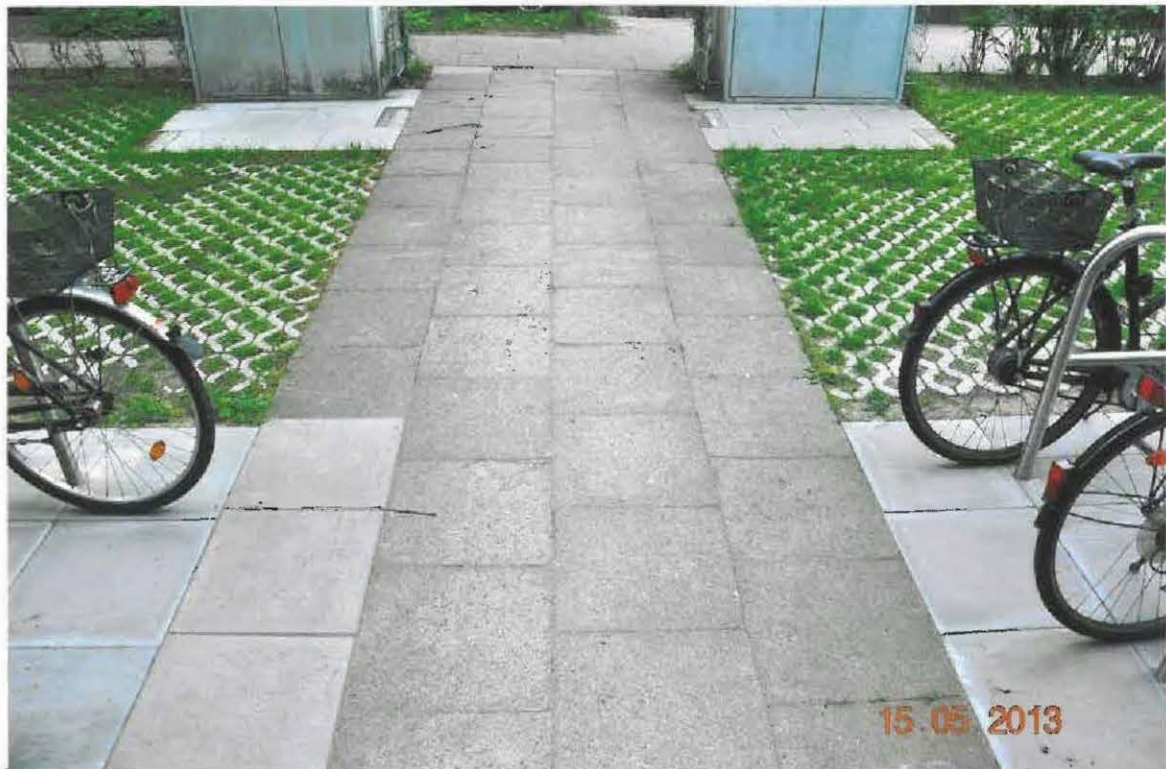
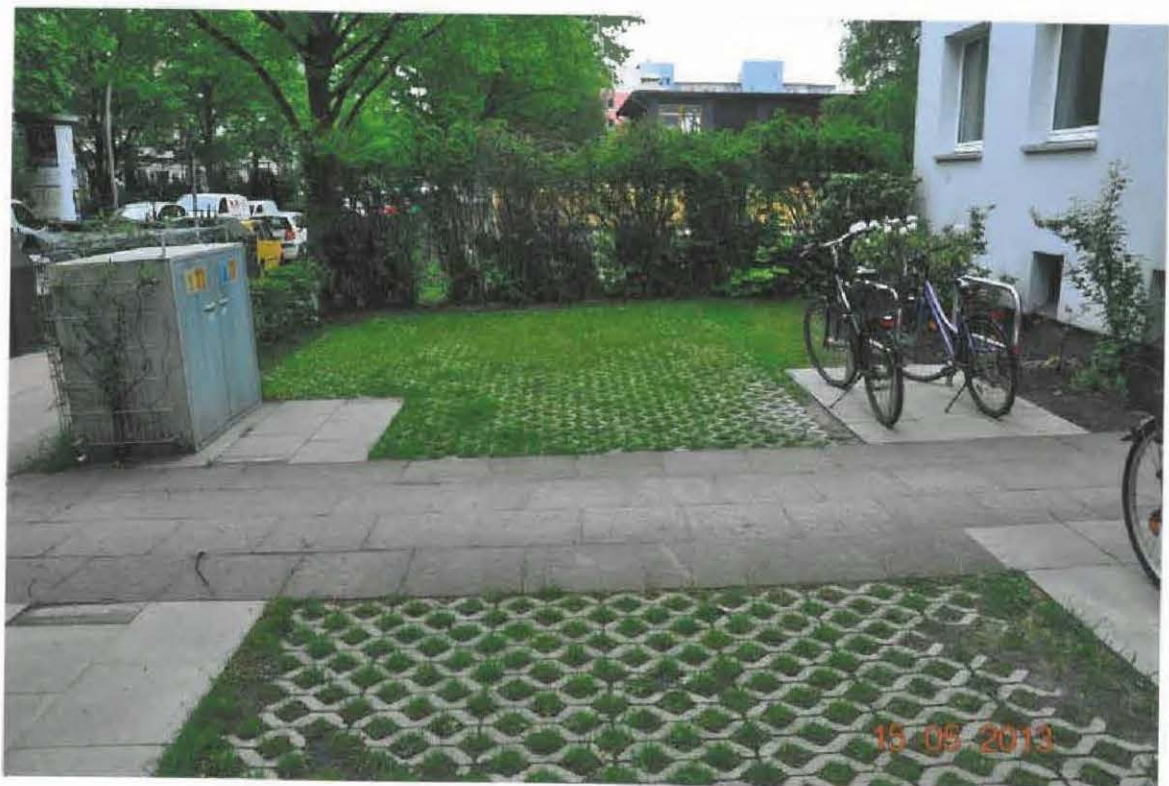
Gesamtansicht in Richtung Straße und in Richtung BV.

Ohne sichtbare Schäden.

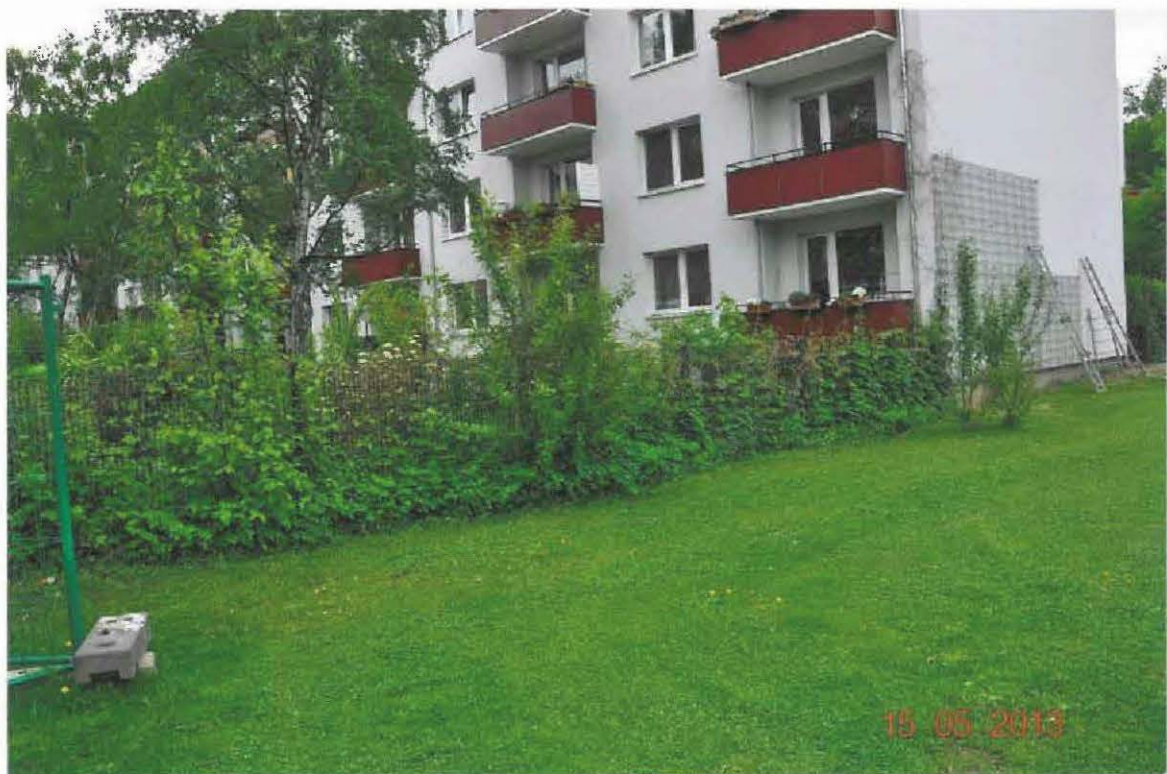
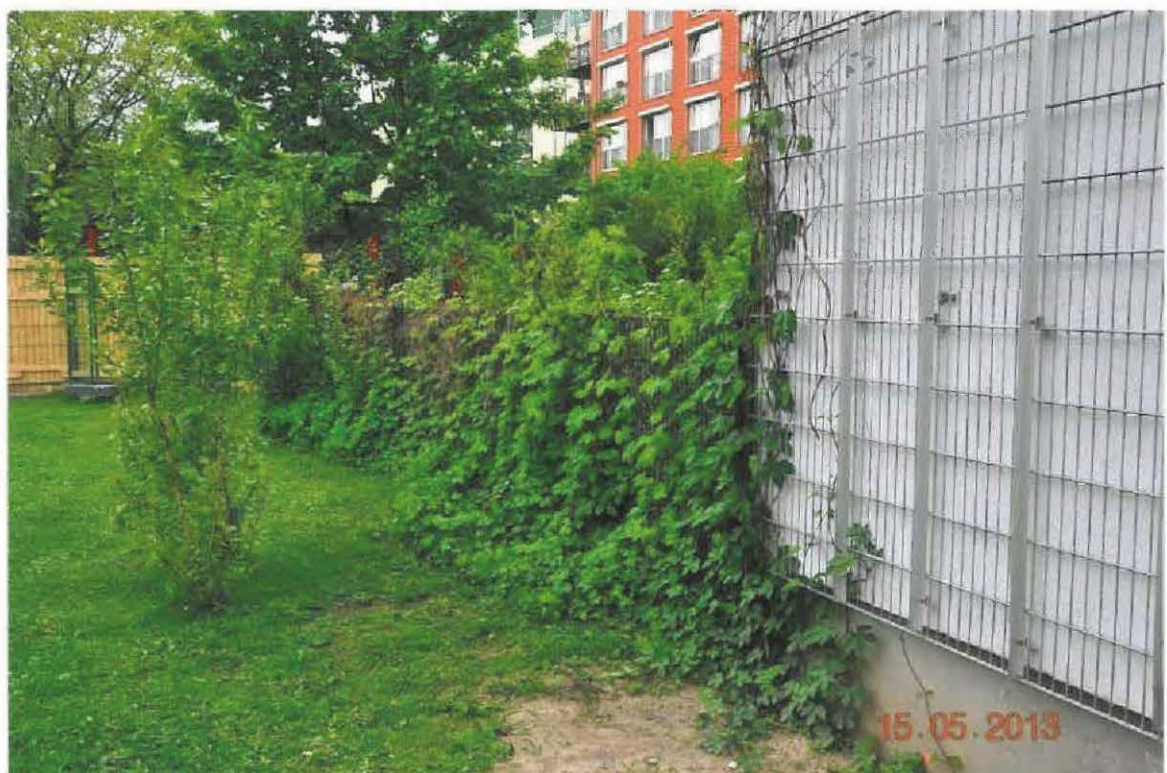
Grundstückszaun in Metall, teils mit Bepflanzung – Ansicht.

Ohne sichtbare Schäden.

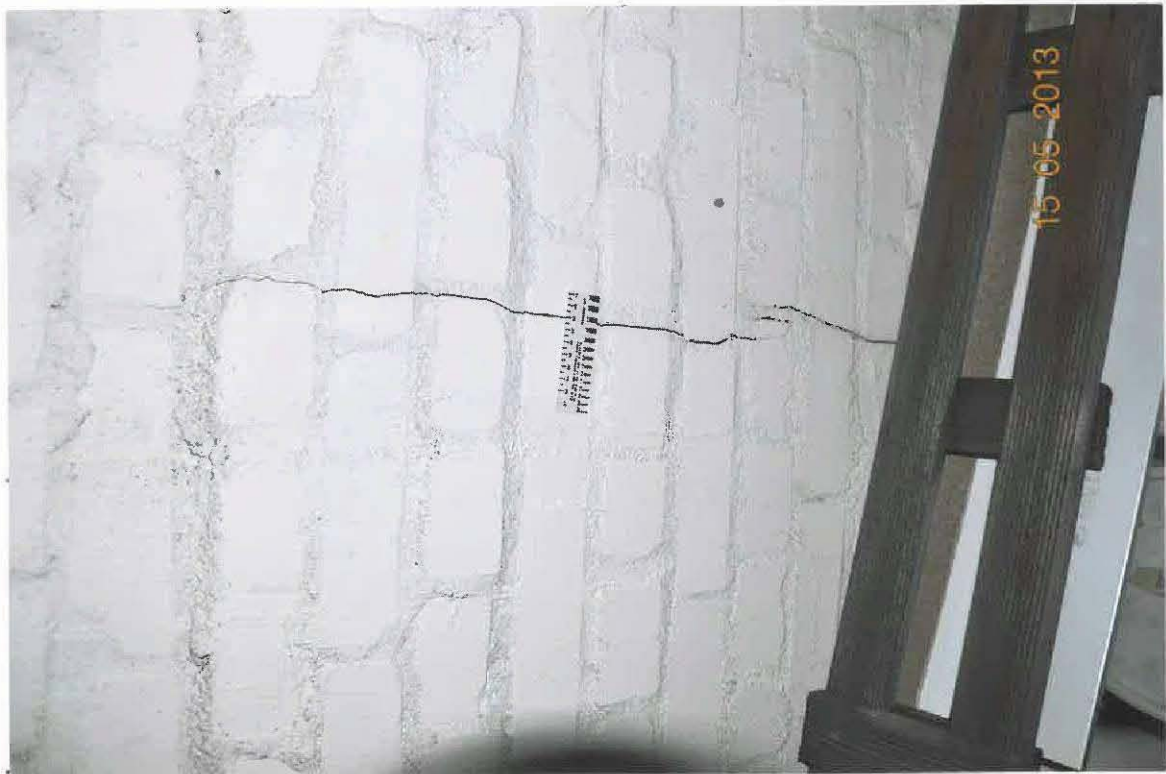
Bild 11

Wand 1, ca. 1 m neben Raumecke 4|1 – 1 Vertikalriss auf ganzer Höhe durch Stein und Fuge, ca. 80 cm über Boden Rissbreite ca. 0,8 mm.

Vorgenannter Riss führt durch Fuge und Stein.

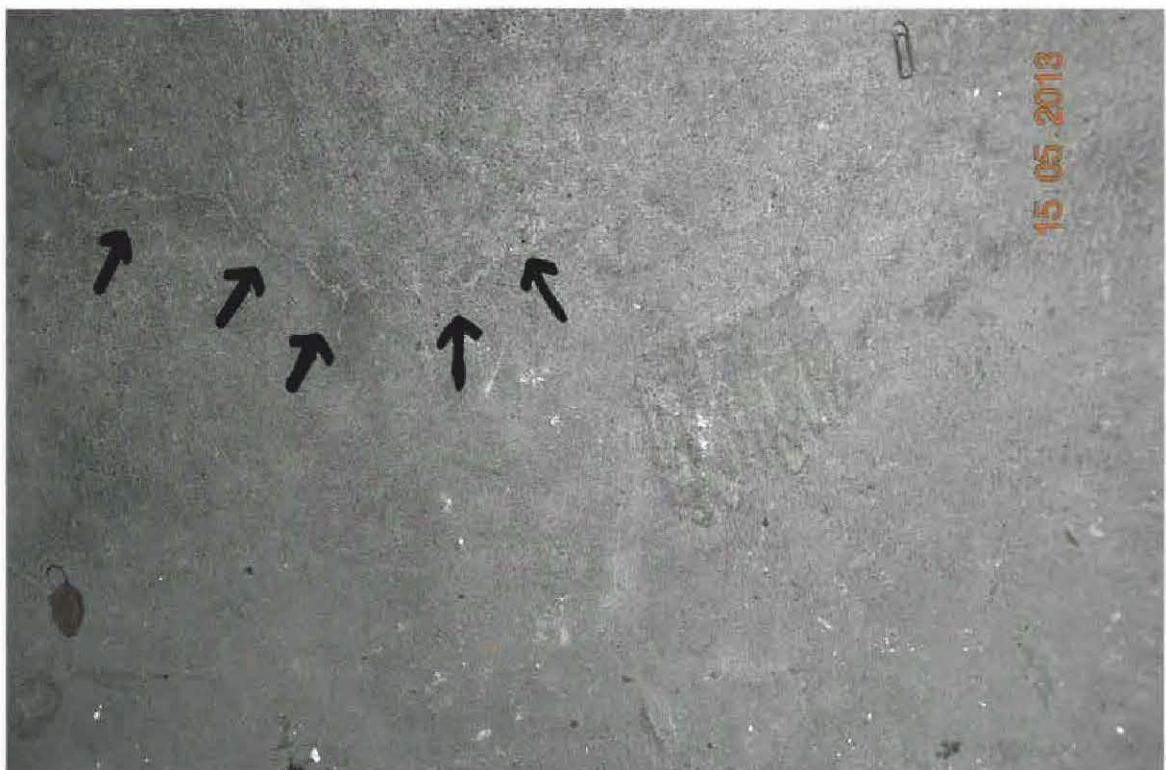
Bild 12

Boden unmittelbar vor der Zugangstür bzw. über die Schwelle bis zum Flur mit rechtwinklig zu Wand 4 verlaufendem Riss in der Oberfläche des Betons, Rissbreite ca. 0,5 mm.

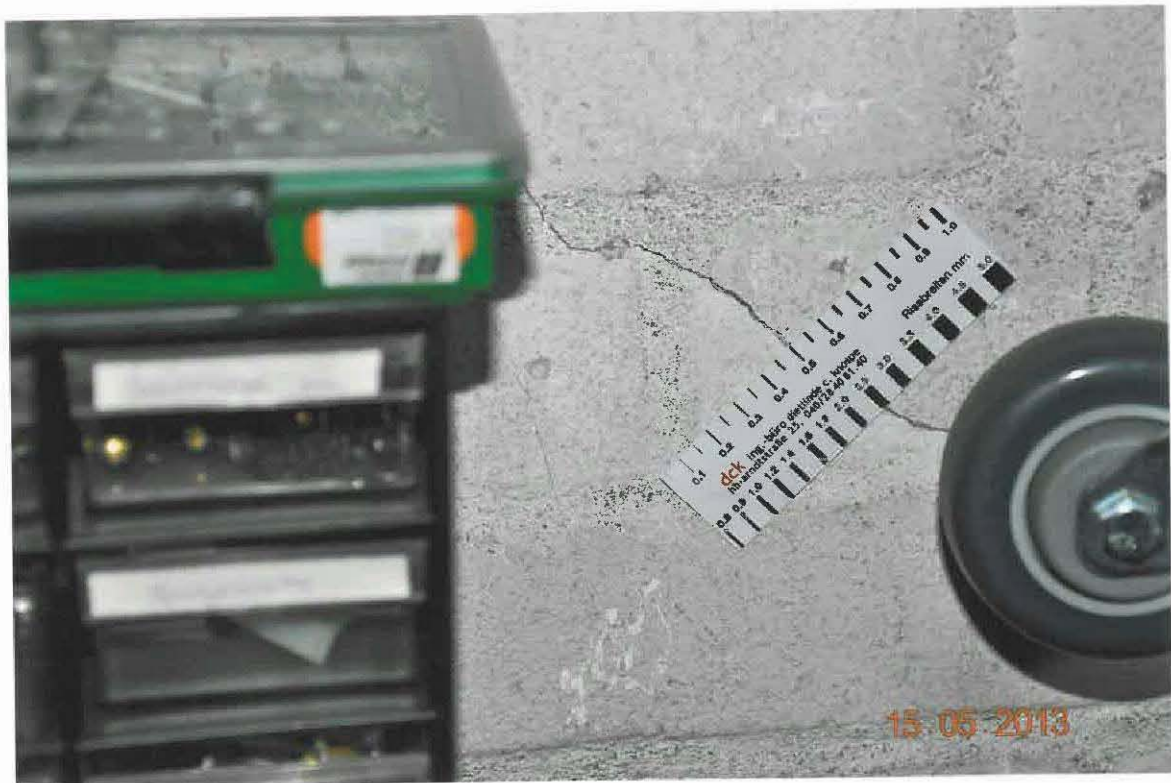
Bild 13

Wand 2, ab rechter Fensterbankecke 1 Schrägriss, durch Mörtelfuge und Stein führend, sichtbar bei einer Länge von ca. 30 cm, Rissbreite ca. 0,5 mm.

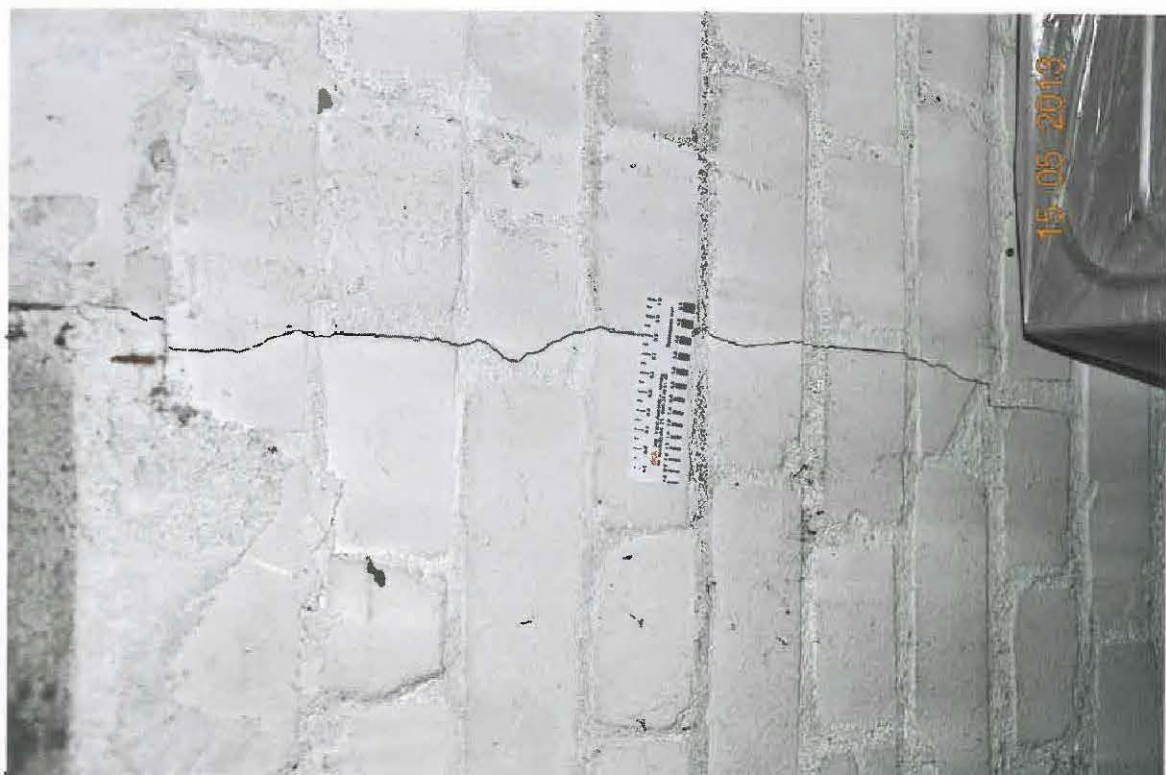
Bild 14

Wand 2, ab rechter Fensterbankecke 1 Vertikalriss durch Fuge und Stein bis ca. 0,5 m über Boden, Rissbreite 0,8 mm.

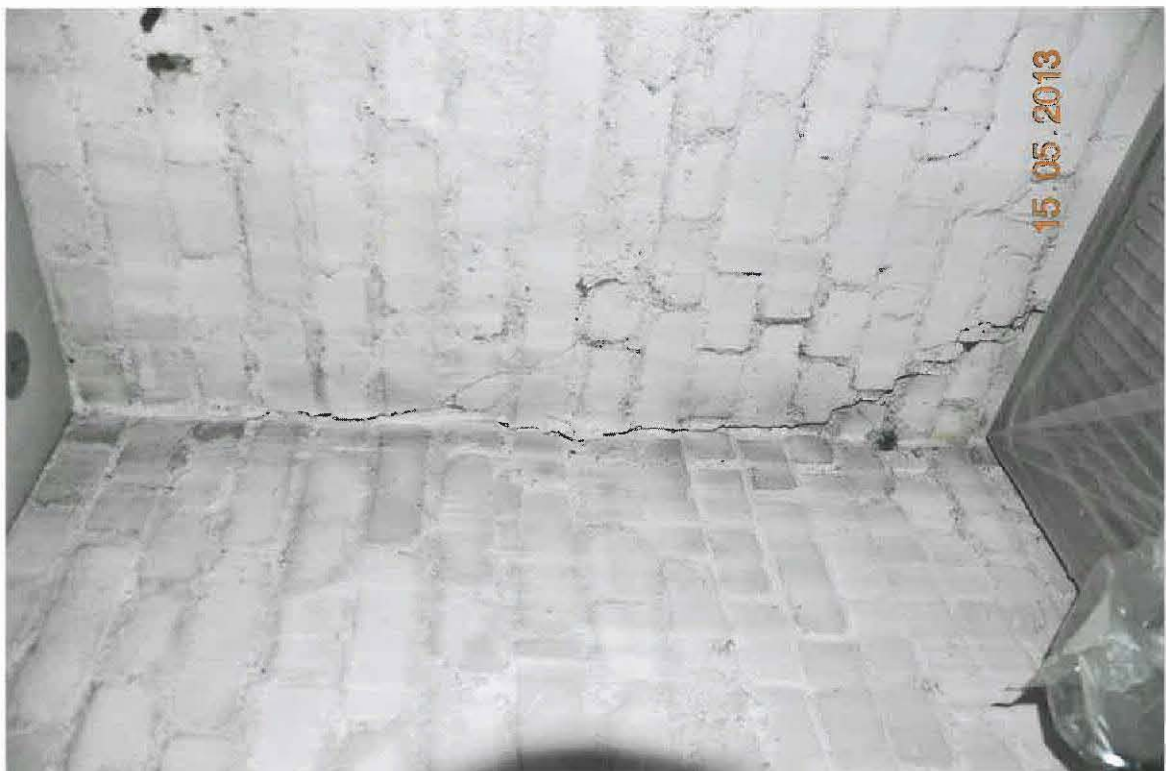
Bild 15

Raumecke 2|3 ab Decke 1 Vertikalriss, dieser fortführend in Wand 3, sichtbar bei einer Länge von ca. 1,5 m, Rissbreite ca. 2,5 mm.

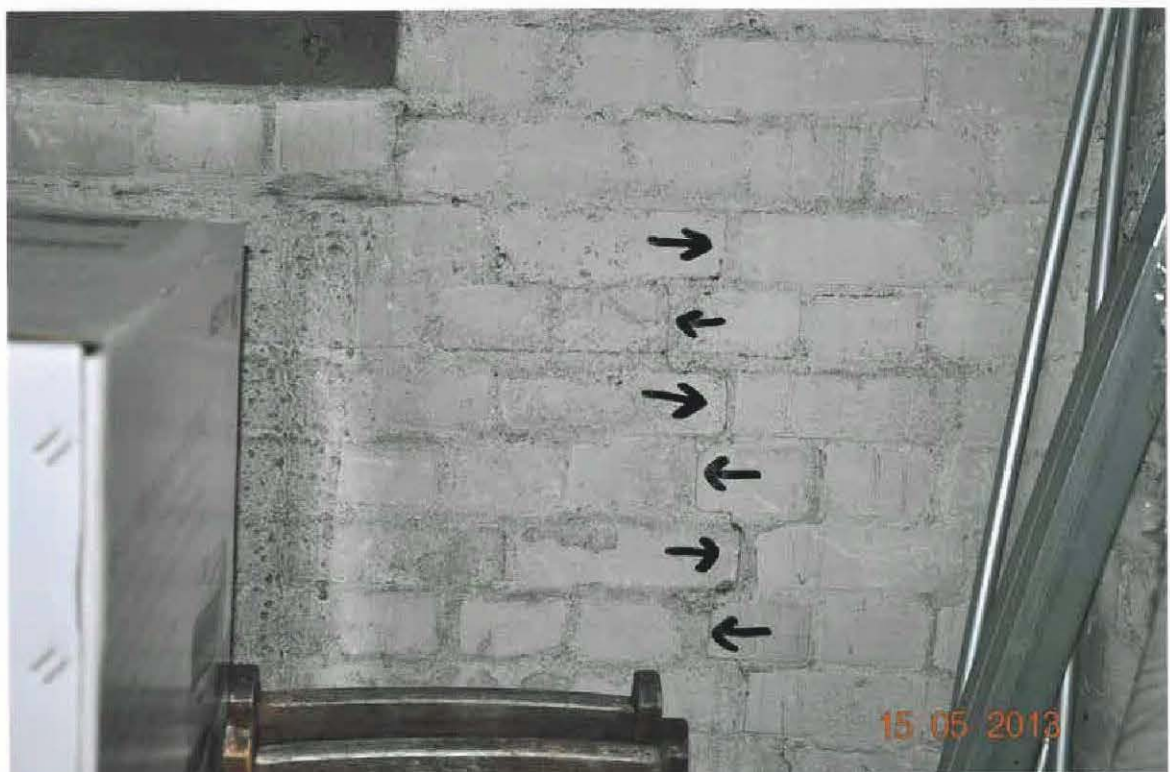
Bild 16

Wand 2, ab rechter Fensterbankecke 1 treppenförmiger Riss bis Boden, Rissbreite ca. 0,5 mm.

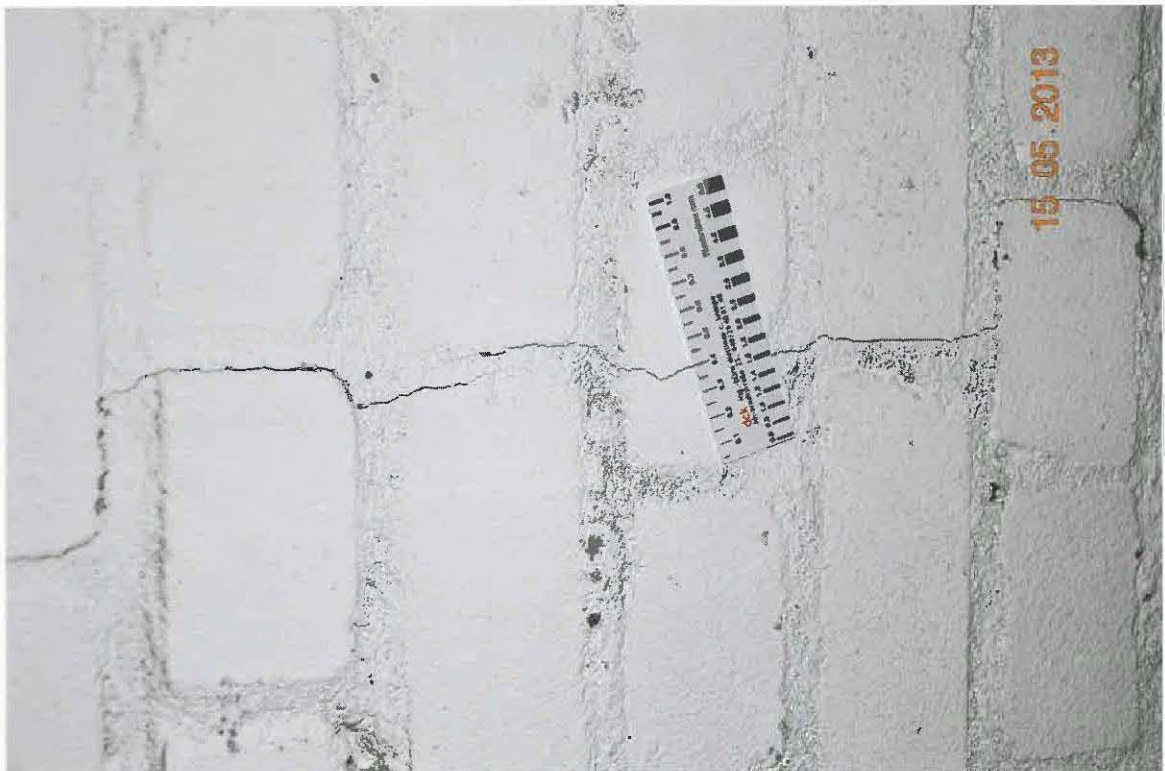
Bild 17

Wand 3, 2 Schrägrisse ab Decke bis Boden, der 1. ca. 1,8 m neben Raumecke 2|3, Rissbreite ca. 0,5 mm, ca. 1,3 m rechts daneben der 2. Riss bei einer Rissbreite von ca. 0,4 mm.

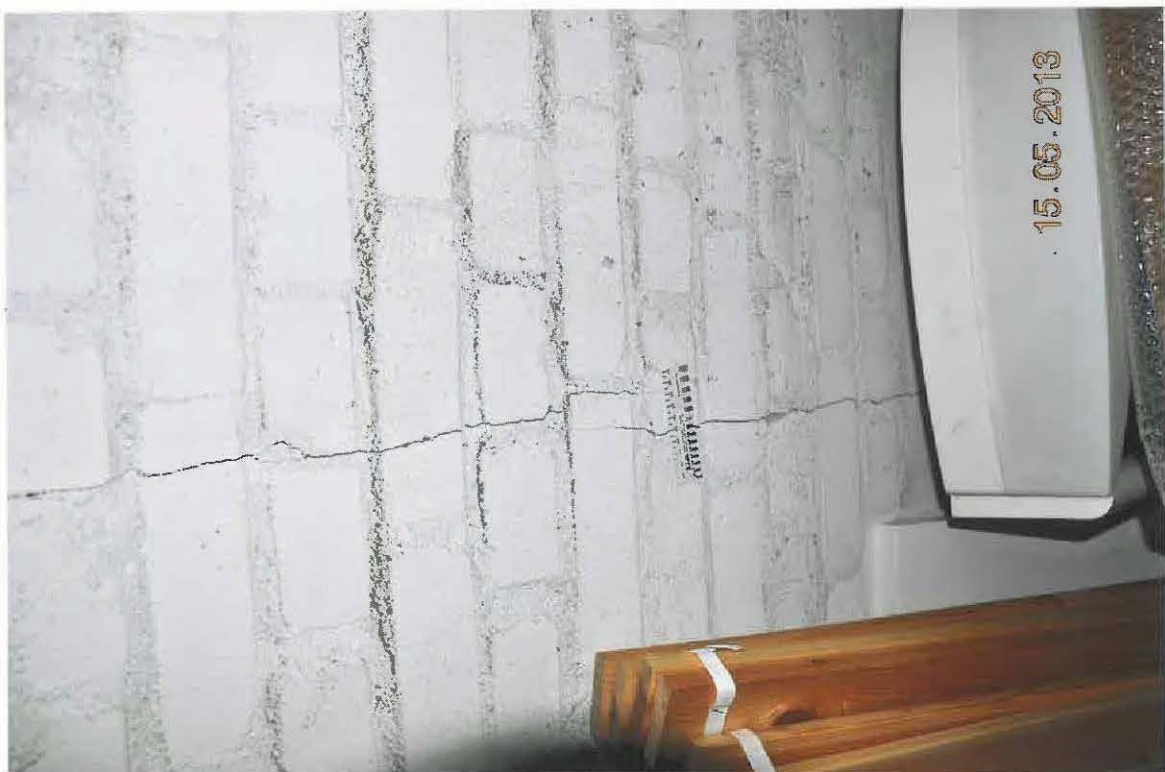
Bild 18

- Raum 6 Ausführung wie Kellerraum zuvor, hier sämtliche Wände in Mauerwerk mit Anstrich.
Der Raum zu ca. 60% mit Lagergut verstellt.
Wand 3, ca. mittig, ab Decke bis Boden 1 Vertikalriss, durch Fuge und Stein, Rissbreite im unteren Bereich bei ca. 0,5 mm. 18

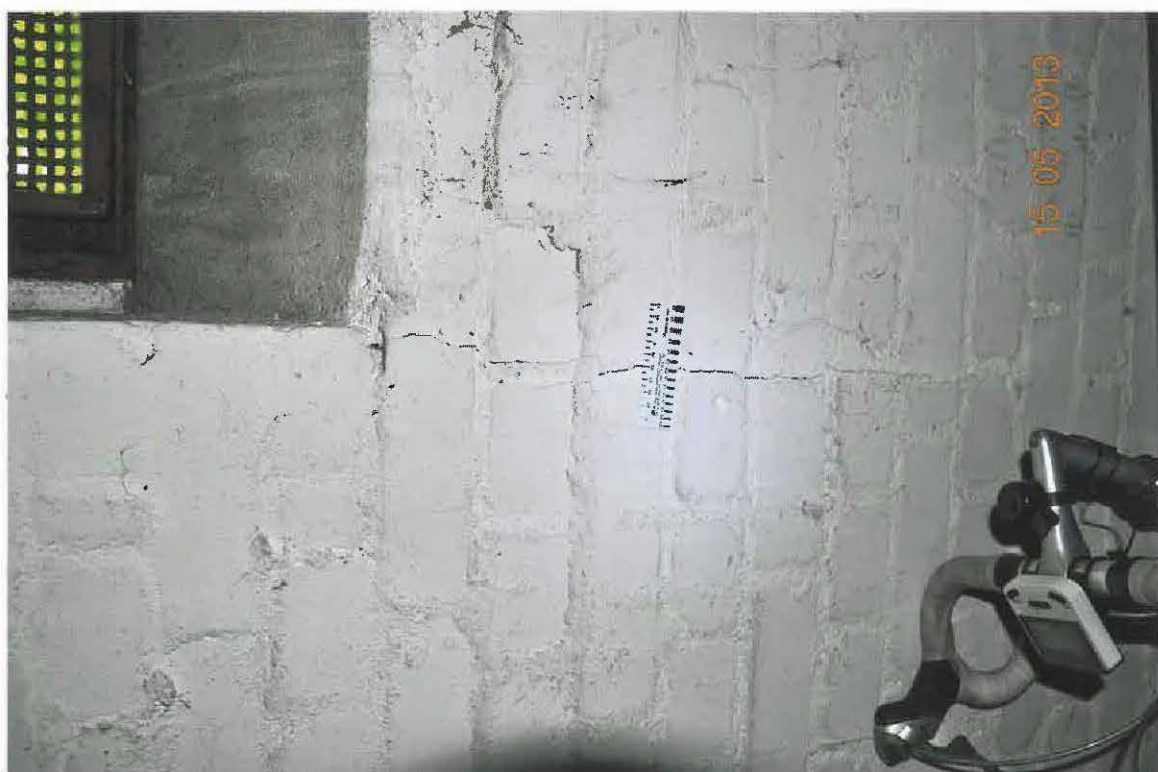
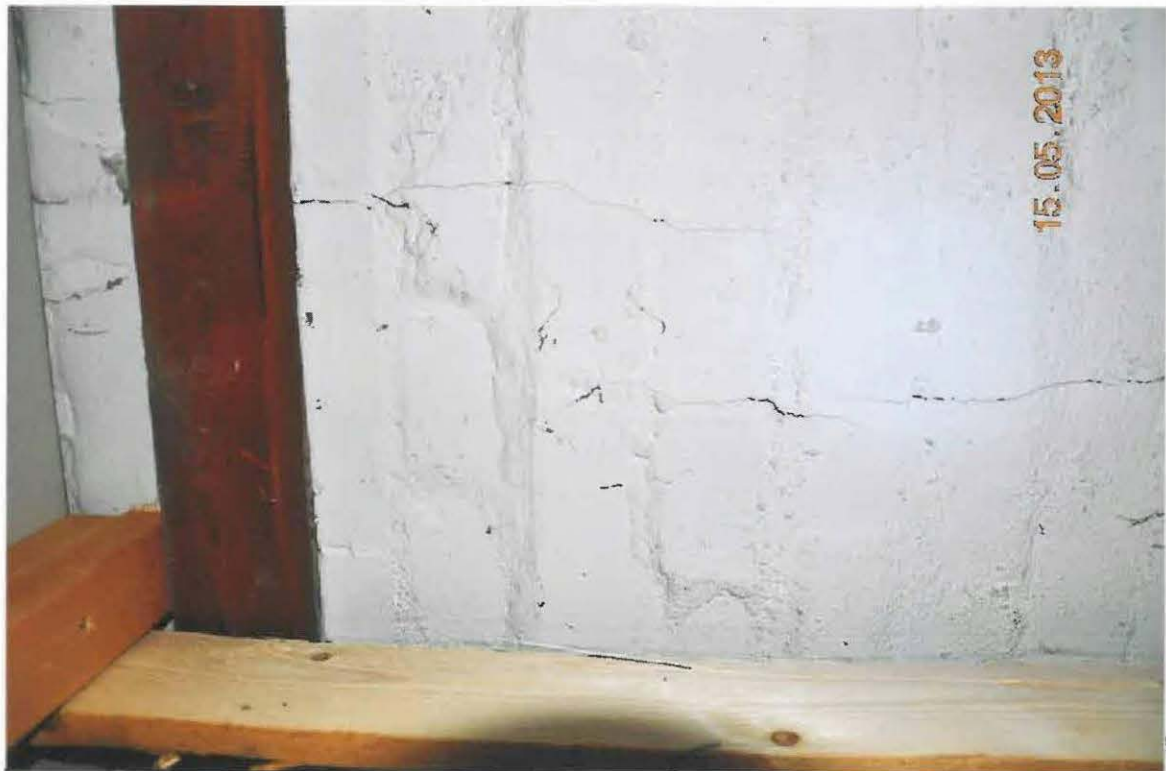
- Raum 7 Ausführung wie Kellerraum zuvor.
Raum zu ca. 90% mit Lagergut verstellt.
Ohne sichtbare Schäden.
- Raum 8 **giebel-/hofseitig**
Ausführung wie Kellerraum zuvor, jedoch die Deckendämmung mit Trockenbauplatten verkleidet.
Wand 1, ca. 2 m vor der Zugangstür 1 Vertikalriss ab Decke bis Boden, Rissbreite ca. 0,7 mm. 19
Raumecke 1|2 über die gesamte Höhe mit beginnendem Abriss der Mörtelfuge bei einer Abrissbreite von ca. 0,2 mm.
Wand 2, ab linker Fensterbankecke 1 Vertikalriss durch Fuge und Stein, der Riss führt bis zum Boden, Rissbreite ca. 0,5 mm. 20
Wand 1, ca. 20 cm vor Wand 4, 1 Vertikalriss ab Decke bis (scheinbar) Boden, Rissbreite ca. 0,3 mm. 21

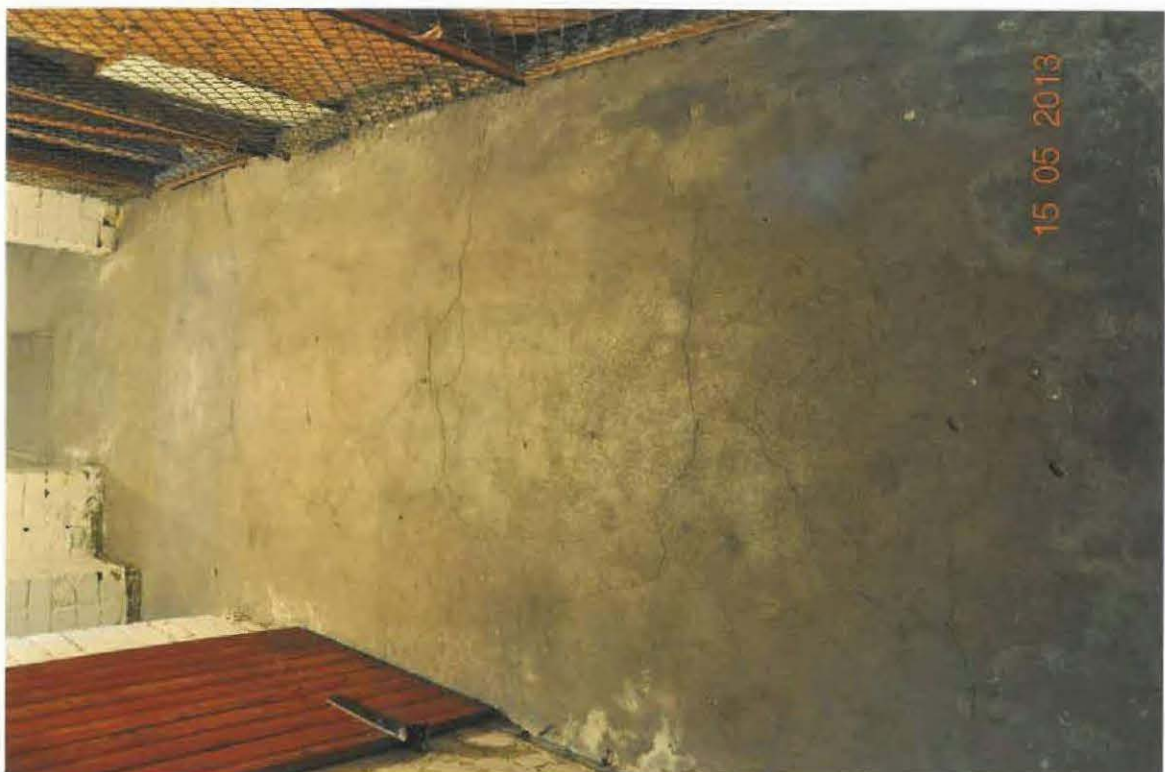
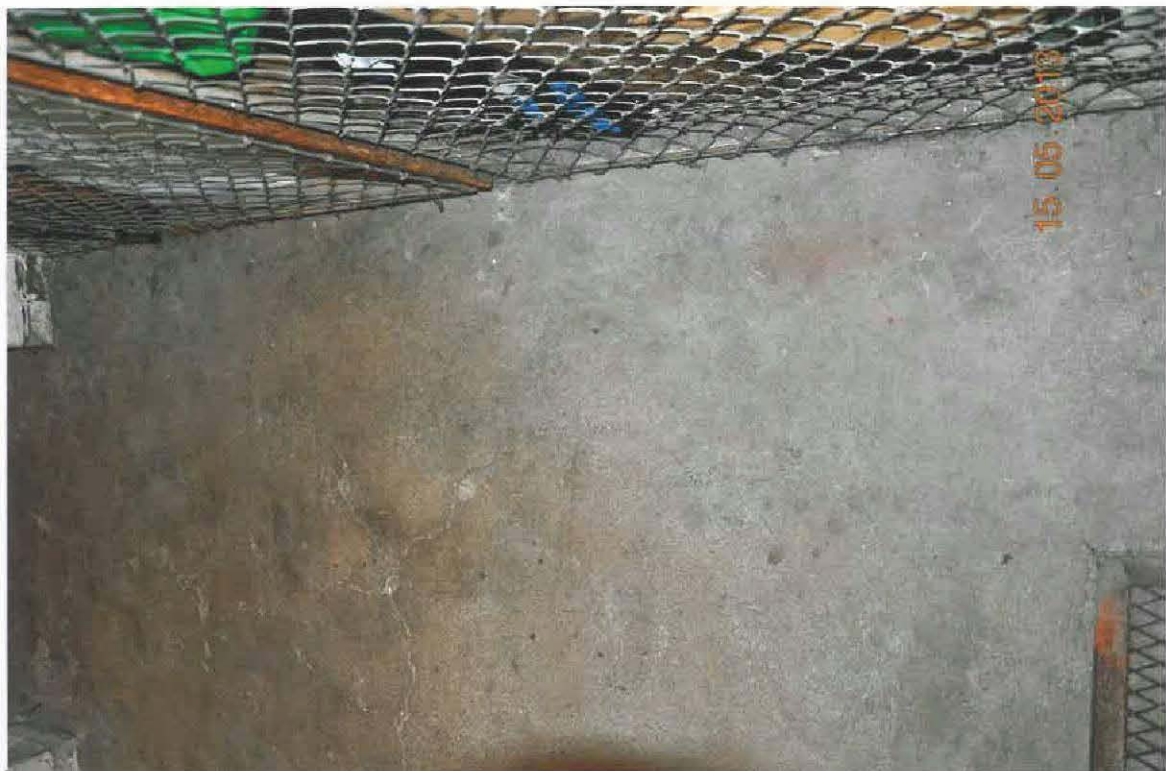
- Flur 1 Decke mit Gipskartonplatten verkleidet, Wände in Mauerwerk mit Anstrich bzw. in Maschendraht, Boden in Beton.
Boden vor Raum 1 mit diversen sich vielfach verzweigenden Rissen bei Rissbreiten von ca. 2 mm, diese Risse haben eine Tiefe von ca. 0,8 mm. 22
Boden, Aufnahme vor Raum 9 (Fam. Kunert), Rissbild wie vor. 23

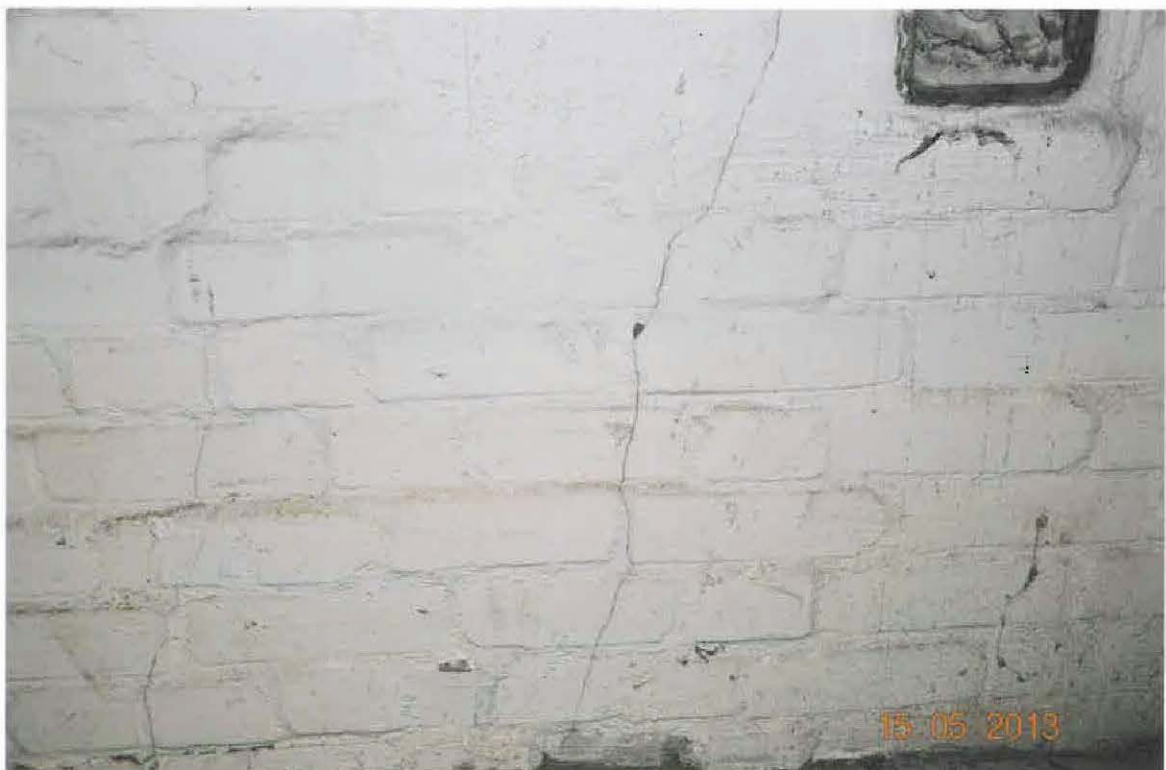
Bild 24

Straßenseitige Wand, Sockel unterhalb der Elektrozähler mit Schrägriss, durch Fuge und Stein bei einer sichtbaren Länge von ca. 0,6 m und einer Rissbreite von ca. 0,5 mm.

Ca. 30 cm links daneben 1 Schrägriss wie vor, Rissbreite ca. 0,3 mm.

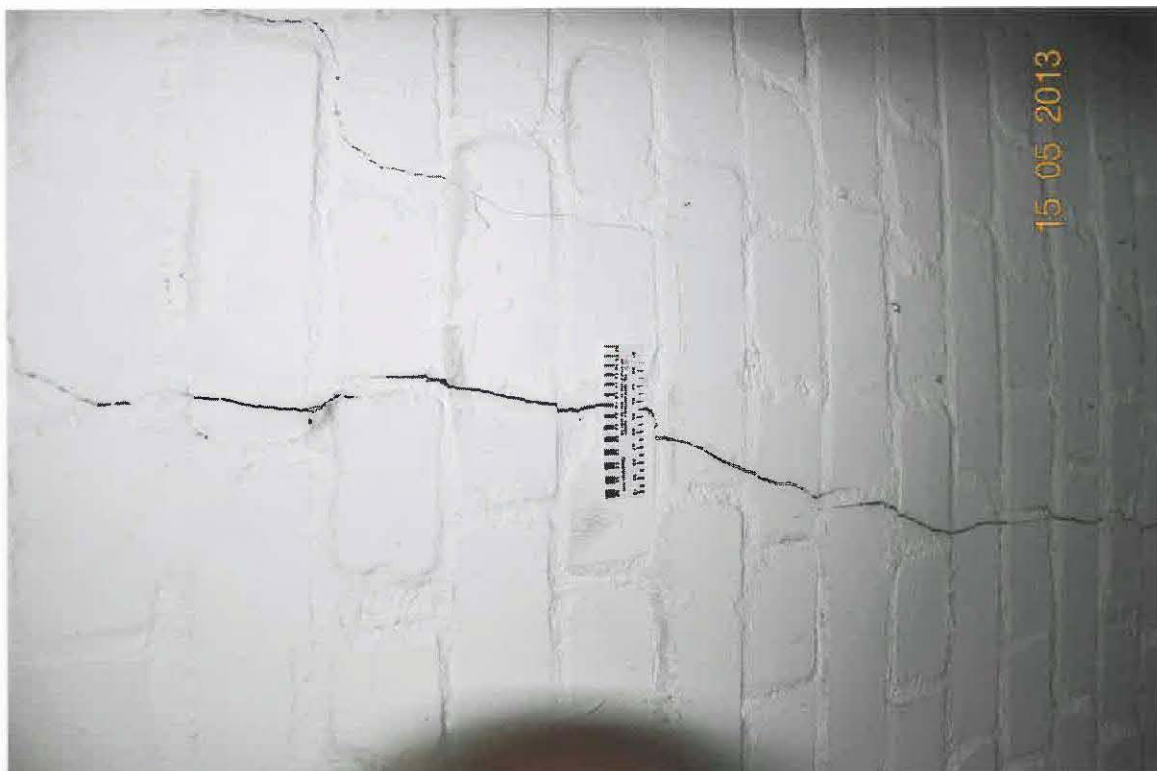
Bild 25

Wand 4, ca. 1,5 m vor der Außenwand 1 Vertikalriss, dieser beginnt ca. 50 cm unterhalb der Decke und führt durch Mörtelfuge und Stein bis zum Boden bei einer Rissbreite von ca. 1,8 mm.

Rechts an vorgenanntem Riss ansetzend 1 treppenförmiger Riss bis Decke durch die Fuge verlaufend, Rissbreite hier ca. 0,5 mm.
