GUTACHTEN

THEMA: **BEWEISSICHERUNG – Urbesichtigung**

BAUMASSNAHME: **Wrangelstraße 80, Hamburg**

GEBÄUDE: **Wrangelstraße 88**

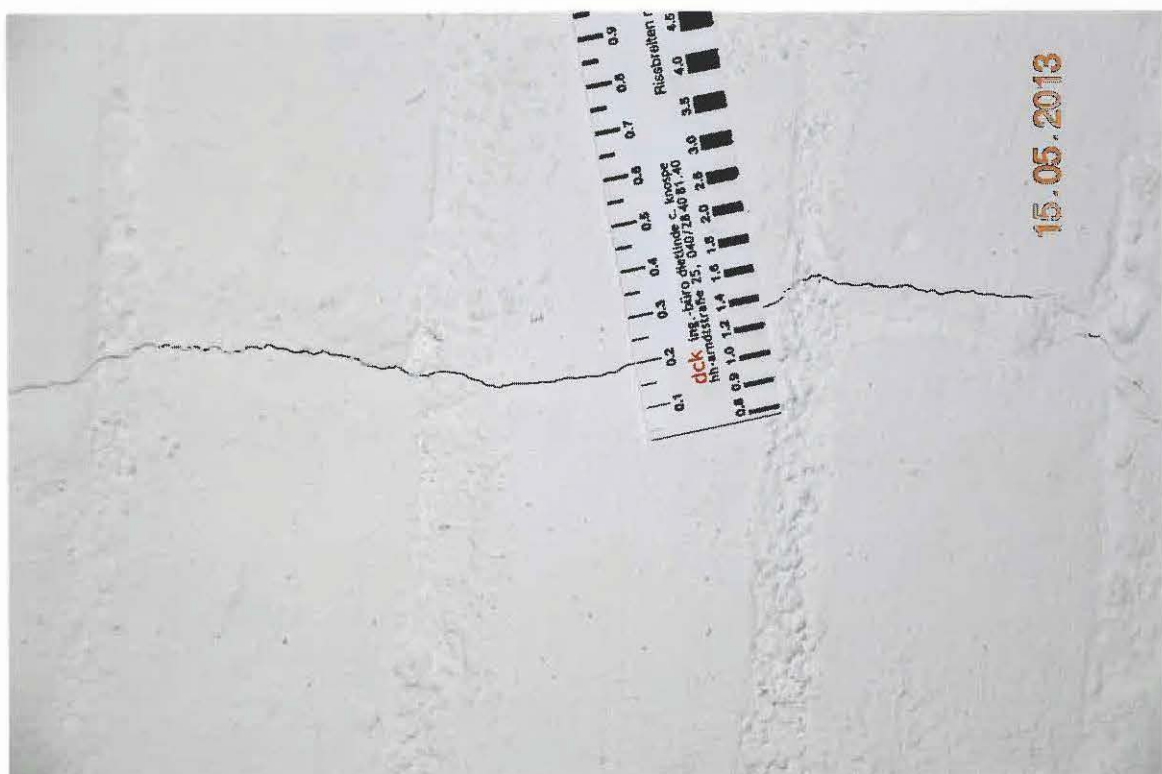
Bild 26

Wand 2 (baustellenseitige Wand), ca. 1,5 m vor der Außenwand 1 treppenförmig bzw. vertikal verlaufender Riss bis Boden, teils verdeckt laufend, Rissbreite ca. 0,2 mm.

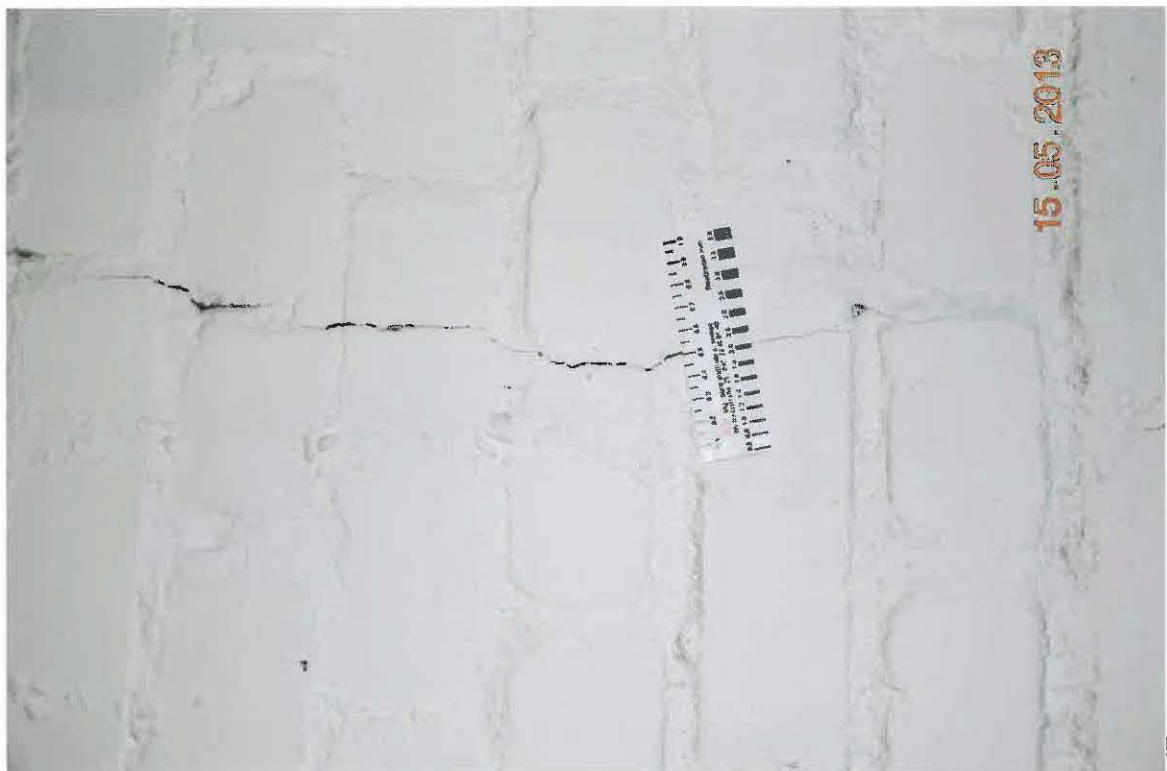
Bild 27

Wand 3, ca. mittig 1 Vertikalriss ab Boden bis ca. 1,80 m Höhe, Rissbreite ca. 0,5 mm.

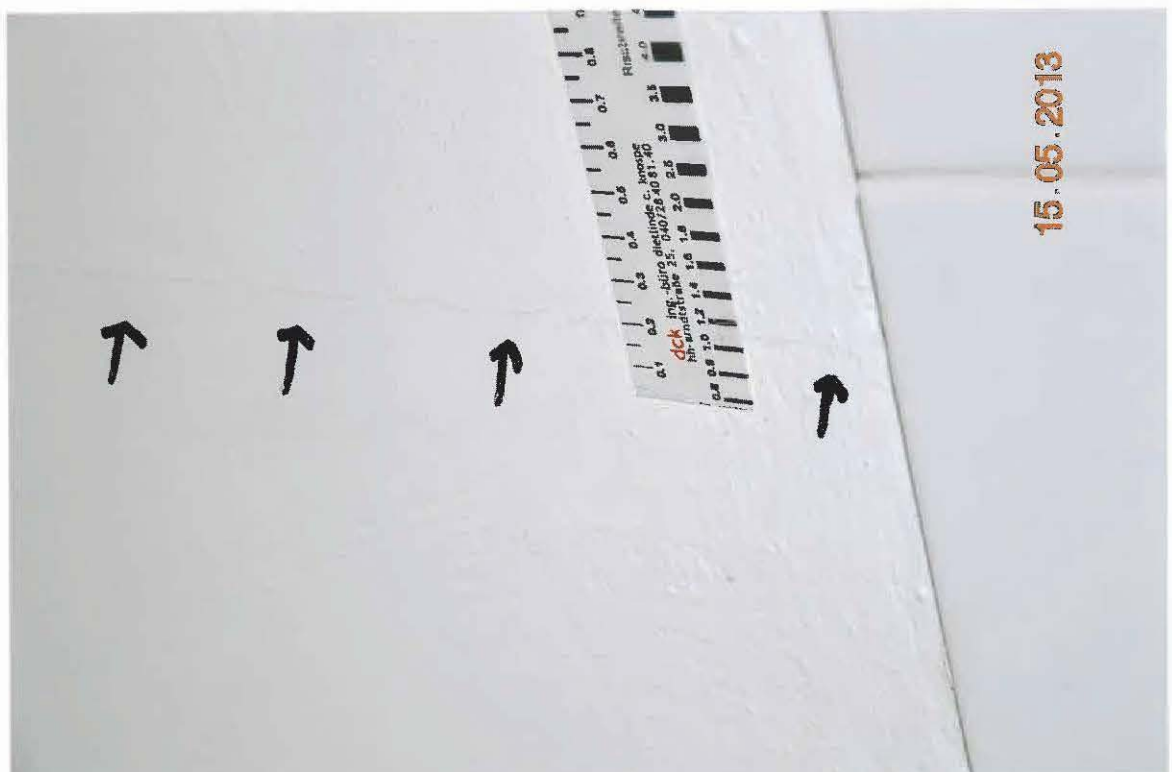
Bild 28

Bad Ausführung wie Bad zuvor.
Wand 4, oberhalb des Fliesenspiegels mit einem Vertikalriss ab Decke bis Oberkante Fliesenspiegel, Rissbreite ca. 0,3 mm.

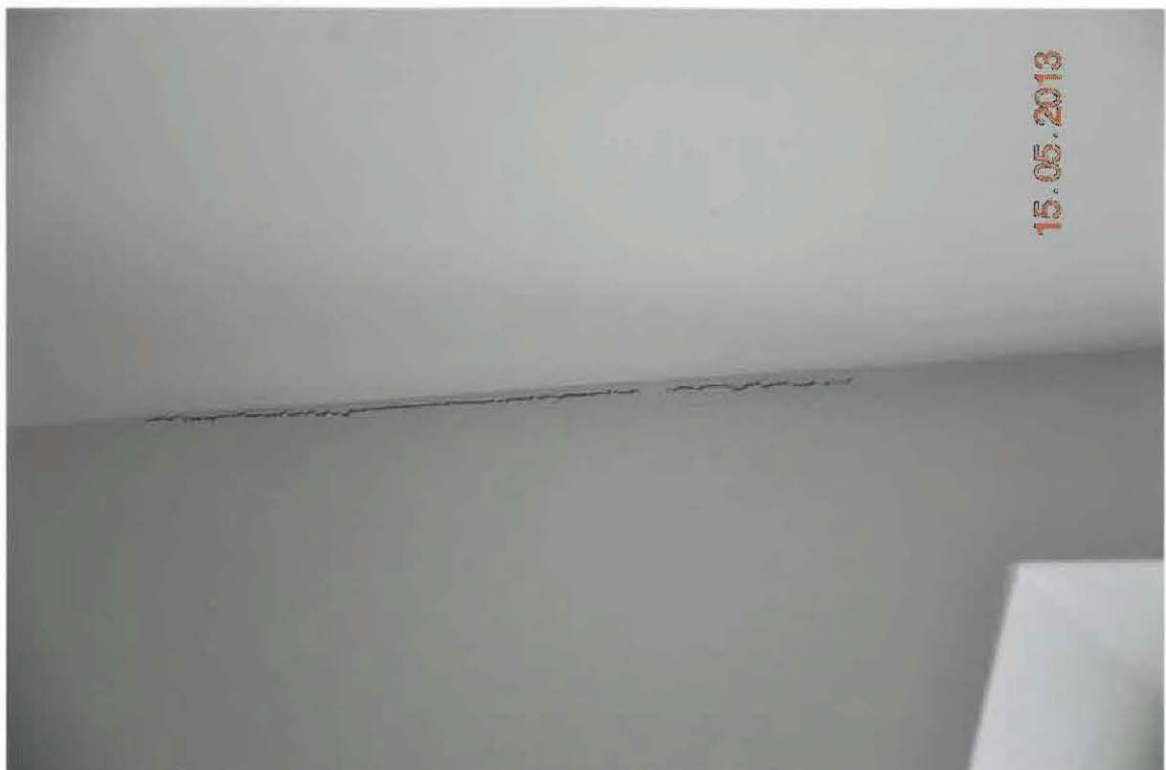
Bild 30

Raumecke neben der rechten Fensterleibung (Südost), oberhalb der Sturzecke 1 Vertikalriss, Risslänge ca. 0,5 m, Rissbreite ca. 1,5 mm. 30

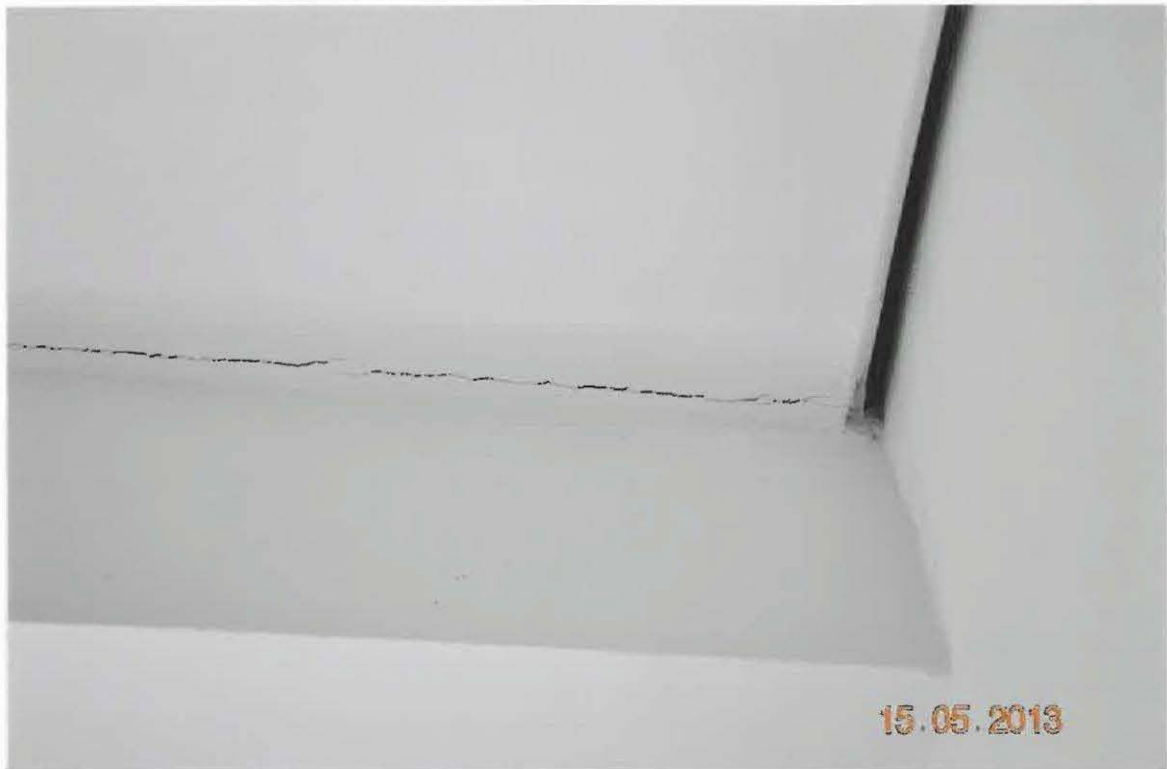
Bild 31

Zwischenpodest - Anschluss Unterseite Zwischenpodest an Fenstersturz über gesamte Länge mit Abriss bei einer Abrissbreite von ca. 1 mm, Aufnahme Raumecke Südost. 31
