Grabanlage Claudius

Bestandsaufnahme, Restaurierungskonzept und Erhaltungsempfehlungen

2014

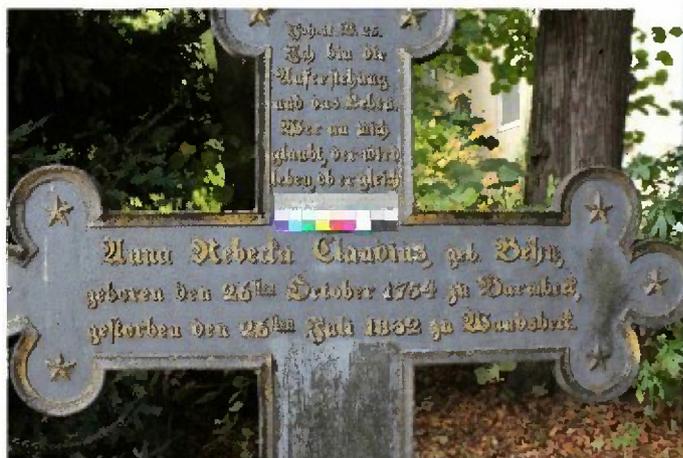
In einigen Bereichen ist die hellgraue Deckschicht lose und blättert ab (besonders auf dem Grabkreuz Anna Rebecka Claudius, GK1). Zudem ist sie dem Anschein nach nicht gleichmäßig aufgestrichen worden (Fehlbereiche unterhalb der Schrift).

Die Vergoldung auf den erhabenen Buchstaben, den Sternen und dem profilierten Randbereich ist bereits stark abgewittert, weitreichend krakeliert und blättert flächig ab. Dem Anschein nach, wurde die Vergoldung bereits mit einem Goldlack (oder ähnlichem) ausgebessert.

Abblättrende Deckschicht, Verschmutzungen und abgewitterte Vergoldung auf dem GK1.

Es wird vorgeschlagen, vor allem im Hinblick auf die Korrosionsschutzwirkung und somit auf die Nachhaltigkeit der Maßnahme, die vorhandenen Beschichtungen bis auf die orangefarbene Grundierung (vermutlich Bleimennige) abzunehmen. Dabei ist eine vorsichtige mechanische Abnahme, unterstützt durch Lösemittel (z.B. Ethanol, Aceton, usw.), zu empfehlen. Keinesfalls sind aggressive Abbeizer anzuwenden, da diese sich schädigend auf das Metall auswirken können und in jedem Fall unkontrollierbare, korrosive Reste verbleiben. Ebenso ist von stark abrasiven Strahlverfahren mit Korrund oder ähnlichem abzuraten, da sie einen enormen Oberflächenabtrag zur Folge haben. Allenfalls ein sanfter Abtrag mit Walnuss- oder Kunststoffgranulat ist in Betracht zu ziehen (empirische Testflächen sind anzulegen und zu kontrollieren). Zusätzlich muss beachtet werden, dass es sich bei der Grundierung vermutlich um Bleimennige handelt. Dafür müssen entsprechende bei der Bearbeitung Sicherheitsvorkehrungen getroffen werden. Bleistäube sind möglichst zu vermeiden und kontaminierte Beschichtungsreste entsprechend zu entsorgen. Die Arbeiter sollten entsprechend geschützt werden.

Wegen des hohen Grades der Enthftung kann die Blattvergoldung nicht sinnvoll gehalten werden und ist nach der Neubeschichtung neu aufzulegen.

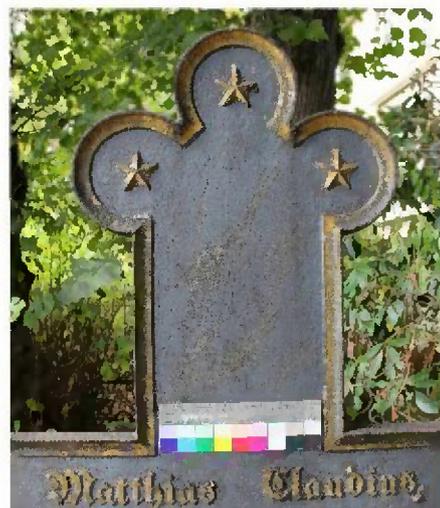
Die Beschichtung des Grabkreuzes von Matthias Claudius (GK2) ist im oberen Bereich stark zerkratzt.

Kratzer auf dem oberen Bereich des GK2.

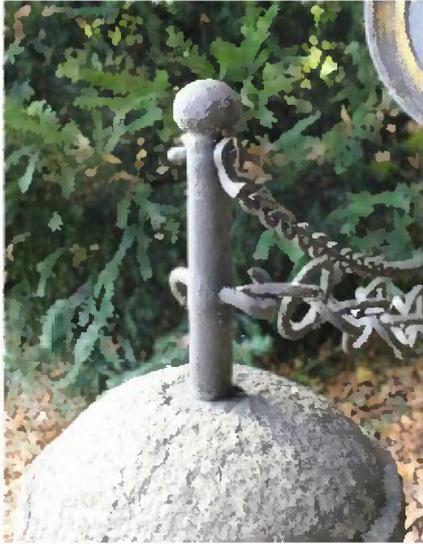
Bei dem vorderen linken Kettenhalter (KH1) ist der rechte, obere Haken augenscheinlich ergänzt worden und zur Hälfte abgebrochen.

Auf der Vorderseite der Grabstätte fehlen zwei Ketten vollständig (K4o und K4u), ebenso fehlt der Erdspeiß (E4). Es ist lediglich ein kleiner Rest des Stabes verblieben, der aus der Erde ragt.

Abgebrochener Haken am Kettenhalter KH1. Beide vorderen Ketten fehlen (K4o/u).

2 fehlende Ketten vor den Grabkreuzen verlaufend (K4o/u)

2 Haken an den Kettenhaltern

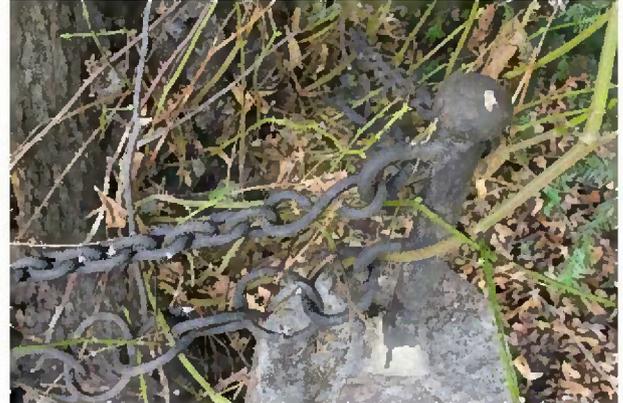
Zur Verlängerung der Kette (K2o) eingehakter S-Haken.

einige Ösen der oberen Kette K2o

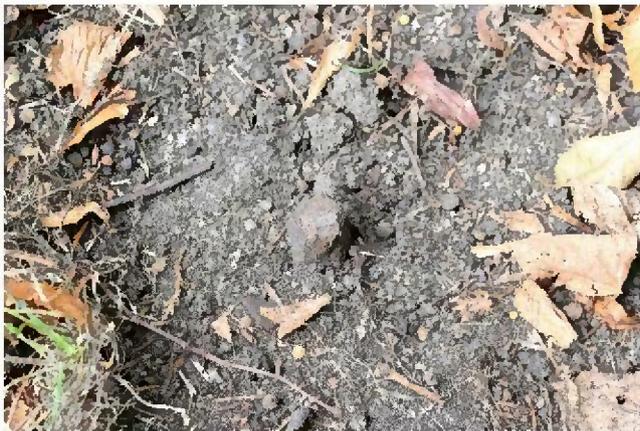
Rest des vorderen Erdspießes E4.

1 Erdspieß

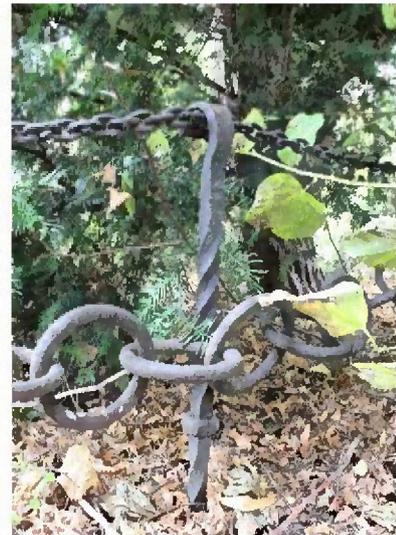
Am linken Erdspeiß (E1) fehlen die Haken zur Aufhängung der Ketten.

An dem Erdspieß E1 fehlen die Haken zur Aufhängung der Ketten.

2 Haken an den Erdspießen

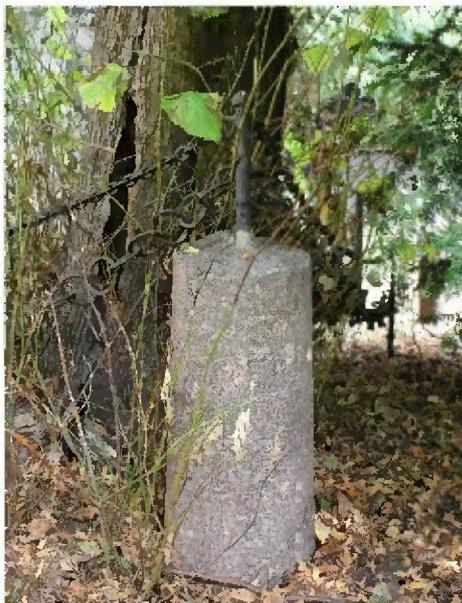
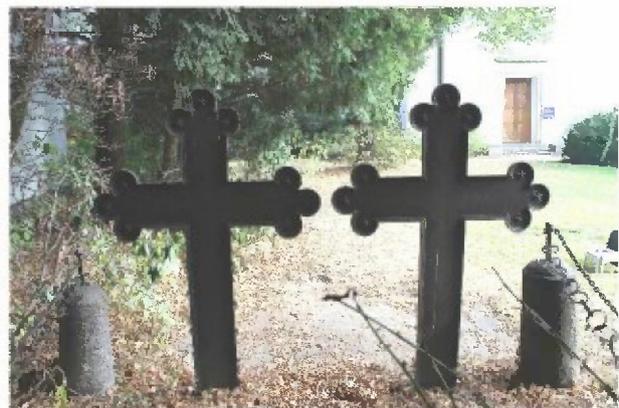
Der Poller hinten links (P2) ist im oberen Bereich stark abgetragen worden.

Die Steinplatten sind stellenweise stark überwachsen und stark verschmutzt.

Poller P2 ist im oberen Bereich stark abgetragen. Die mit Steinplatten ausgelegte Fläche ist verschmutzt und teilweise überwachsen.

- eine gärtnerische Überarbeitung der Anlage
(Begutachtung der Bäume, Kappen der Bäume, Freischneiden der Rhododendren, Reinigung der Steinplatten von Bewuchs, eventuell Bepflanzung der Grabstätte)
- eine weitergehende Pflege des Bestandes / Grabpflege
(regelmäßige Kontrolle und Zurückschneiden des Bewuchses, Entfernen von Laub u.ä.)
- Steinmetzarbeiten
(Aufrichten / Neuversatz der Granitpoller und eventuell Ausbau und neu Einlassen der Kettenhalterungen, Reinigung der Poller und der Steinplatten, Ergänzung des Granitkopfes bzw. Ergänzung des gesamten Pollers)

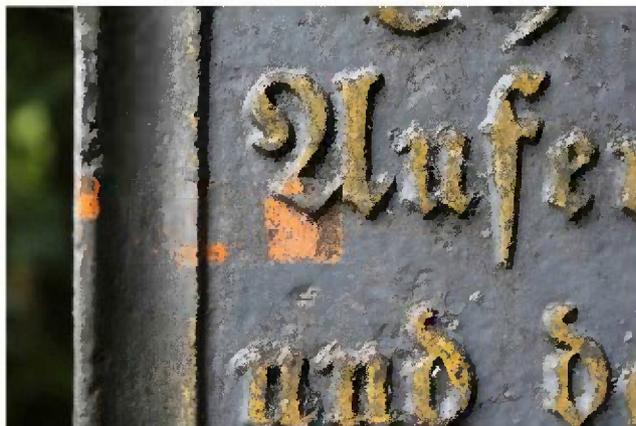
1. eine kompakte, orangefarbene Schicht, wahrscheinlich ölgebundene Bleimennige als Korrosionsschutz
2. eine dunkelgraue Schicht, eventuell mit Graphitpigment
3. eine dünne, schwarze Schicht
4. eine hellere graue Deckschicht (diese Schicht war bei beiden Kreuzen nur auf der Vorderseite vorhanden, sie endet auf beiden Kreuzen jeweils unterhalb der Inschriften)

Farbtreppe auf der Vorderseite GK1.

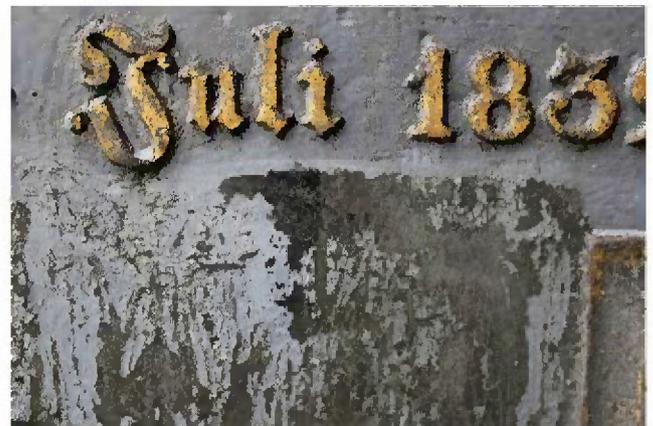
Unterschiedliche graue Beschichtungen, teilweise stark abblätternd GK1.

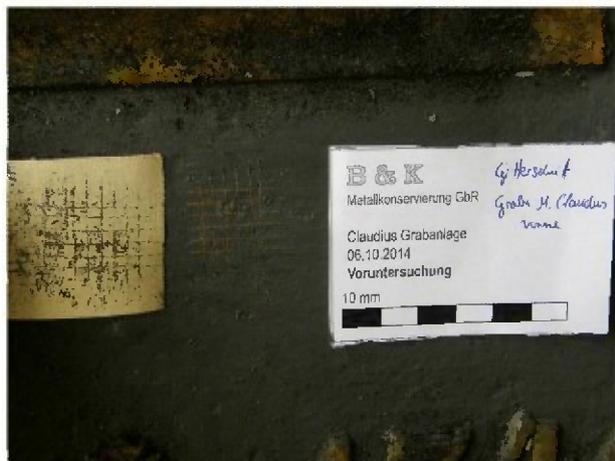
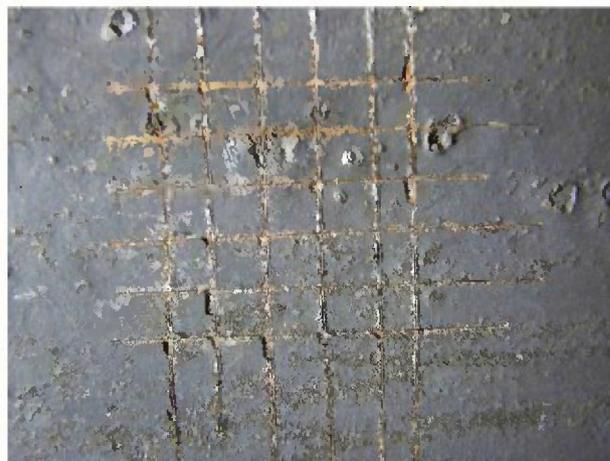
Gitterschnitt 1 auf der Vorderseite GK2, nach Abzug, geringe Enthftung der Beschichtung, ISO Kennwert GT 1-2

Die Gitterschnittprüfung zeigte, dass die Haftfestigkeit auf der vorderseitig ausgewählten Fläche noch höher einzustufen ist (GT 1-2) als die auf der Rückseite (GT 2-3). Es zeigte sich auch, dass die Haftfestigkeit der Grundierung (vermutlich Bleimennige) noch nicht beeinträchtigt wurde. Die aufgetretene Enthftung war nur zwischen der Deckschicht und den darunter liegenden Schichten festzustellen. Dabei löste sich bei beiden Prüfungen vor allem die Deckschicht von den darunter liegenden Schichten. Demnach ist die Haftfestigkeit zwischen der Grundierung und der dunkelgrauen, ersten Deckschicht ebenfalls ausreichend.

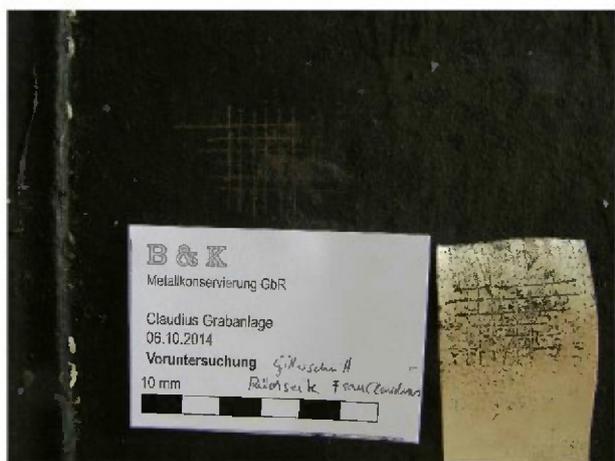
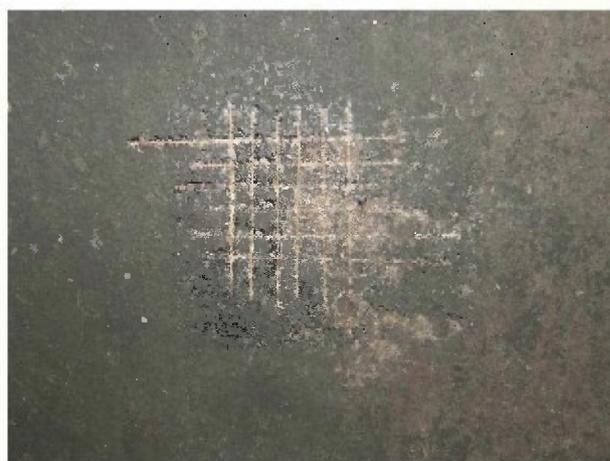
Gitterschnitt 2 auf der Rückseite GK1, nach Abzug, geringe Enthftung der Beschichtung, ISO Kennwert GT2-3

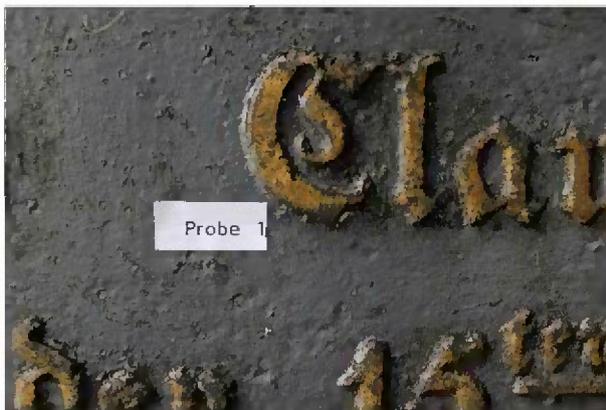
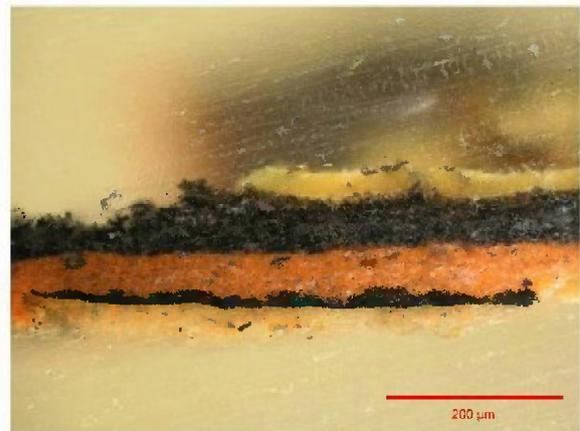
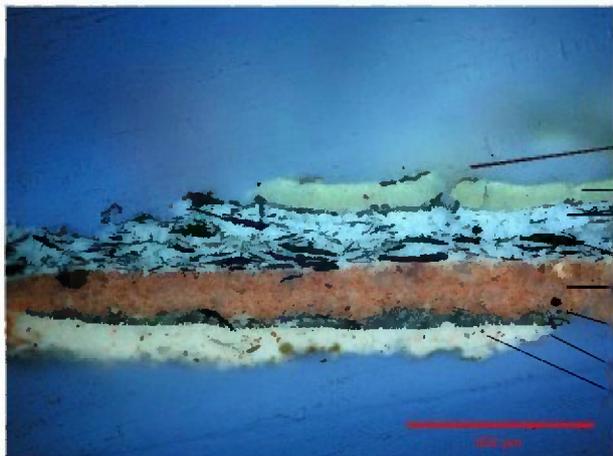
Probe 1

Probe 1: Stelle der Probenentnahme, am GK 2 vom Buchstaben C.

Schicht	Beschreibung	Interpretation
1	Hellgelbe durchgehende Schicht.	Vermutlich als Gelbgrund für die Blattgoldauflage.
2	Minimale Reste einer Blattgoldauflage.	Blattvergoldung.
3	Dunkelgraue, dünne Schicht.	Die Schicht wurde dünn aufgetragen und ist oberflächlich abgewittert. Im UV-Licht zeigen sich, lamellenartige Strukturen (siehe Schicht 5 & 6). Dabei könnte es sich um Grafit handeln. Darüber hinaus unterscheidet sich deren Pigmentierung von Schicht 5 & 6. Die Körnung erscheint im UV-Licht feiner und grau.
4	Orange pigmentierte, durchgehende Schicht.	Vermutlich Bleimennige als Korrosionsschutz.
5 & 6	Graue, kompakte Schicht mit der größten Schichtdicke. Unter UV-Licht kann die Schicht in zwei Schichten unterteilt werden.	Dunkelgrauer Deckanstrich der wiederholt wurde. Im UV-Licht zeigen sich, lamellenartige Strukturen (siehe Schicht 3). Dabei könnte es sich um Grafit handeln. Die weiteren Pigmente zeigen sich im UV-Licht weiß. Die zweite ausgeführte Schicht enthält weniger der lamellenartigen Strukturen.

7	Abschollende Reste einer gelben Beschichtung mit Verschmutzungen auf der Oberfläche.	Vermutlich als Gelbgrund für die Blattgoldauflage.
8	Vereinzelte Reste einer Blattgoldauflage.	Blattvergoldung.

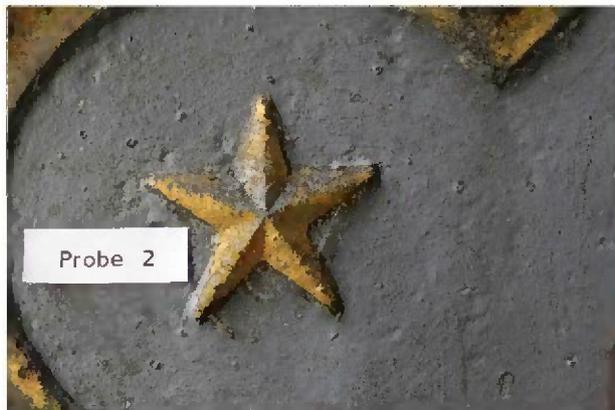
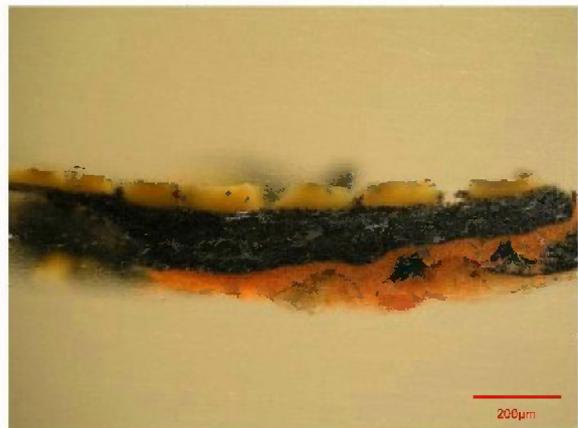
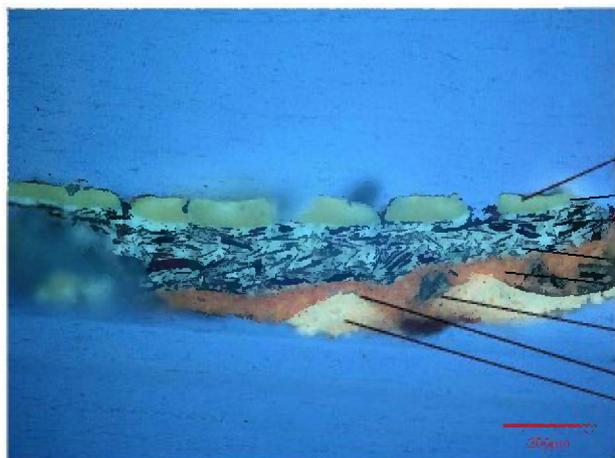
Probe 2

Probe 2: Stelle der Probenentnahme, am GK 2 von einem Stern.

Die Abfolge und die Ausführung der Beschichtungsschichten entspricht dem Befund an der Probe 1. Allerdings können bei dieser Probe die Schicht 5 & 6 nicht klar von einander unterschieden werden.

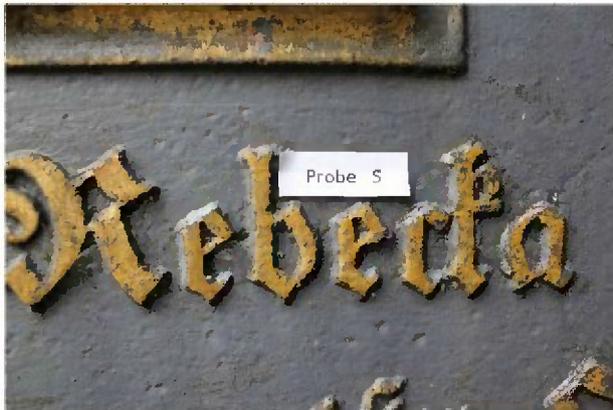
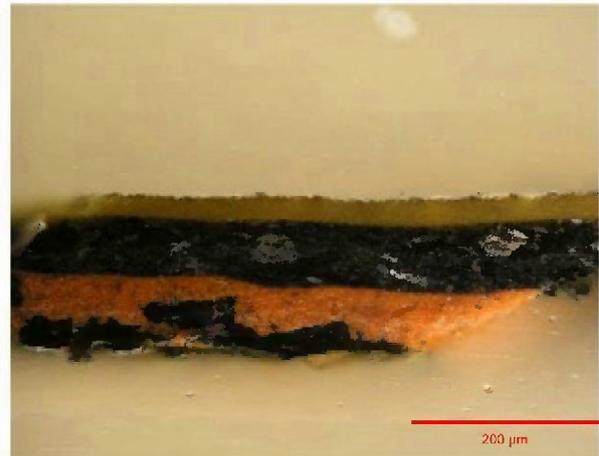
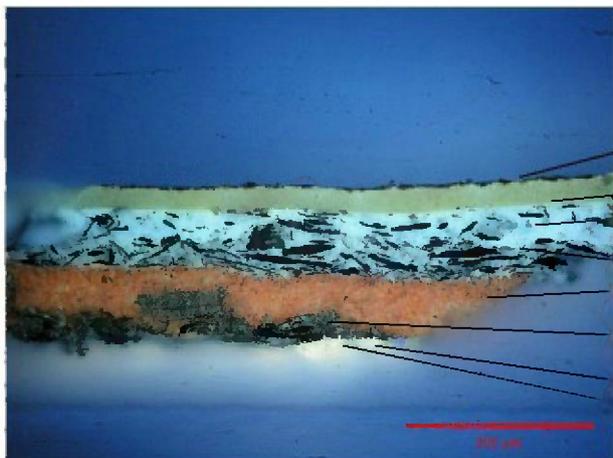
Probe 5

Probe 5: Stelle der Probenentnahme, am GK1 am Schriftzug Rebecka.

Die Abfolge und die Ausführung der Beschichtungsschichten entsprechen dem Befund an der Probe 1 & 2. Allerdings sind bei dieser Probe nur sehr geringe Reste der Schicht 1 vorhanden.

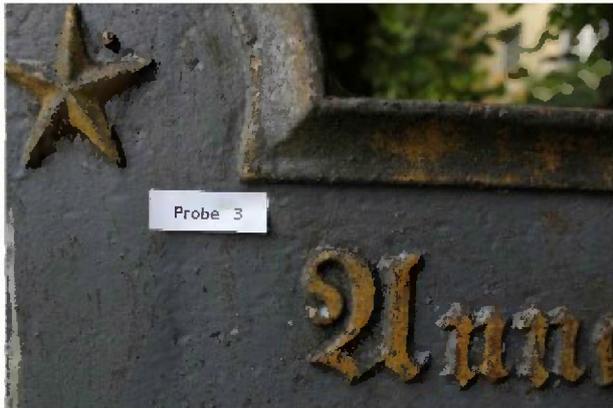
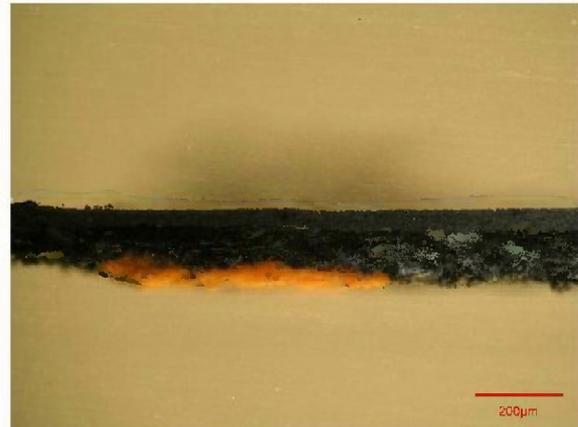
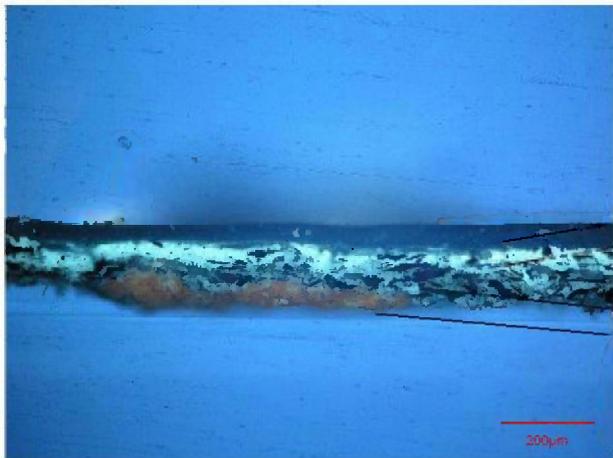
Probe 3

Probe 3: Stelle der Probenentnahme, am GK 1.

Schicht	Beschreibung	Interpretation
1.	Orange pigmentierte, durchgehende Schicht.	Vermutlich Bleimennige als Korrosionsschutz. (entspricht der Schicht 4 an den Proben 1,2 & 5)
2 & 3	Graue, kompakte Schicht mit der größten Schichtdicke. Unter UV-Licht kann die Schicht in zwei Schichten unterteilt werden.	Dunkelgrauer Deckanstrich der wiederholt wurde. Im UV-Licht zeigen sich, lamellenartige Strukturen Dabei könnte es sich um Grafit handeln. Die weiteren Pigmente zeigen sich im UV-Licht weiß. Die zweite ausgeführte Schicht enthält weniger der lamellenartigen Strukturen. (entspricht den Schichten 5 & 6 an den Proben 1, 2 & 5)
4	Dünne sehr gleichmäßige hellgraue Schicht.	Die sehr homogene Pigmentverteilung und Feinkörnigkeit des Deckanstriches lassen darauf schließen, dass es sich um ein industriell gefertigtes Beschichtungsprodukt handeln könnte.

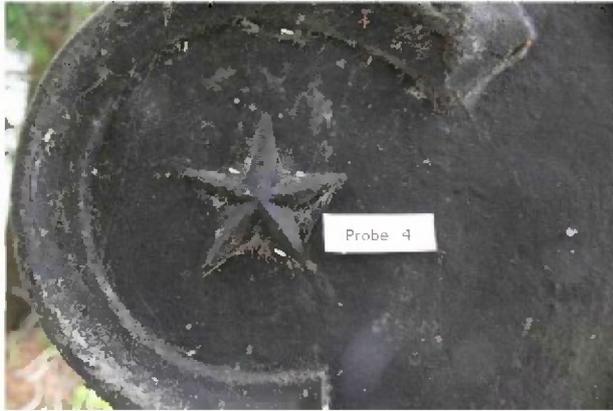
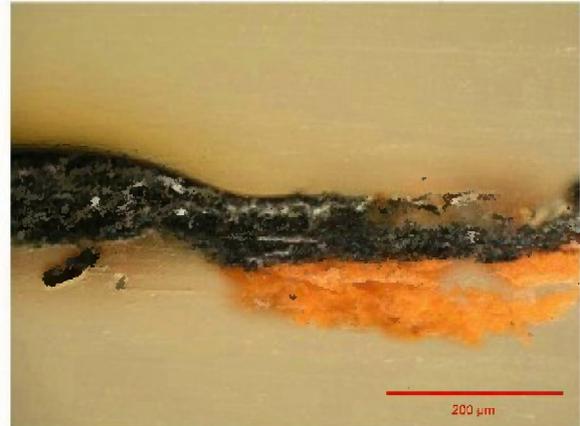
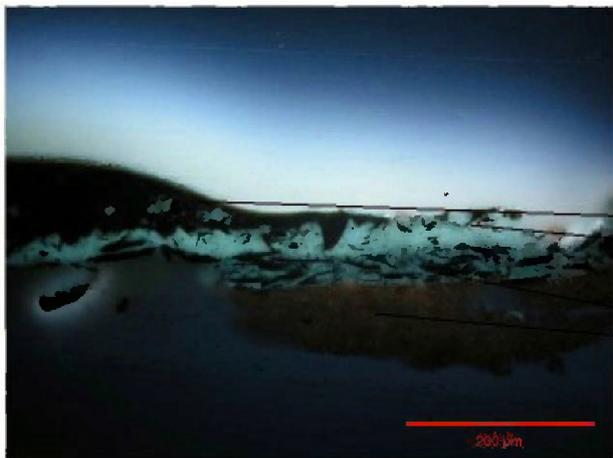
Probe 4

Probe 4: Stelle der Probenentnahme, am GK 1 auf der Rückseite.

Schicht	Beschreibung	Interpretation
1.	Orange pigmentierte, durchgehende Schicht.	Vermutlich Bleimennige als Korrosionsschutz. (entspricht der Schicht 4 an den Proben 1, 2 & 5)
2 & 3	Graue, kompakte Schicht mit der größten Schichtdicke. Unter UV-Licht kann die Schicht in zwei Schichten unterteilt werden.	Dunkelgrauer Deckanstrich der wiederholt wurde. Im UV-Licht zeigen sich, lamellenartige Strukturen Dabei könnte es sich um Grafit handeln. Die weiteren Pigmente zeigen sich im UV-Licht weiß. Die zweite ausgeführte Schicht enthält weniger der lamellenartigen Strukturen. (entspricht den Schichten 5 & 6 an den Proben 1,2 & 5)
4	Dünne, schwarze Schicht.	Die sehr homogene Pigmentverteilung und Feinkörnigkeit des Deckanstriches lassen darauf schließen, dass es sich um ein industriell gefertigtes Beschichtungsprodukt handeln könnte.
