[REDACTED] Hamburg

Untersuchung der Bausubstanz des Kerngerüsts
aus dem 16. Jahrhundert

April/Mai 2014

ARCHITEKTIN CHRISTINE SCHEER, [REDACTED]
[REDACTED]

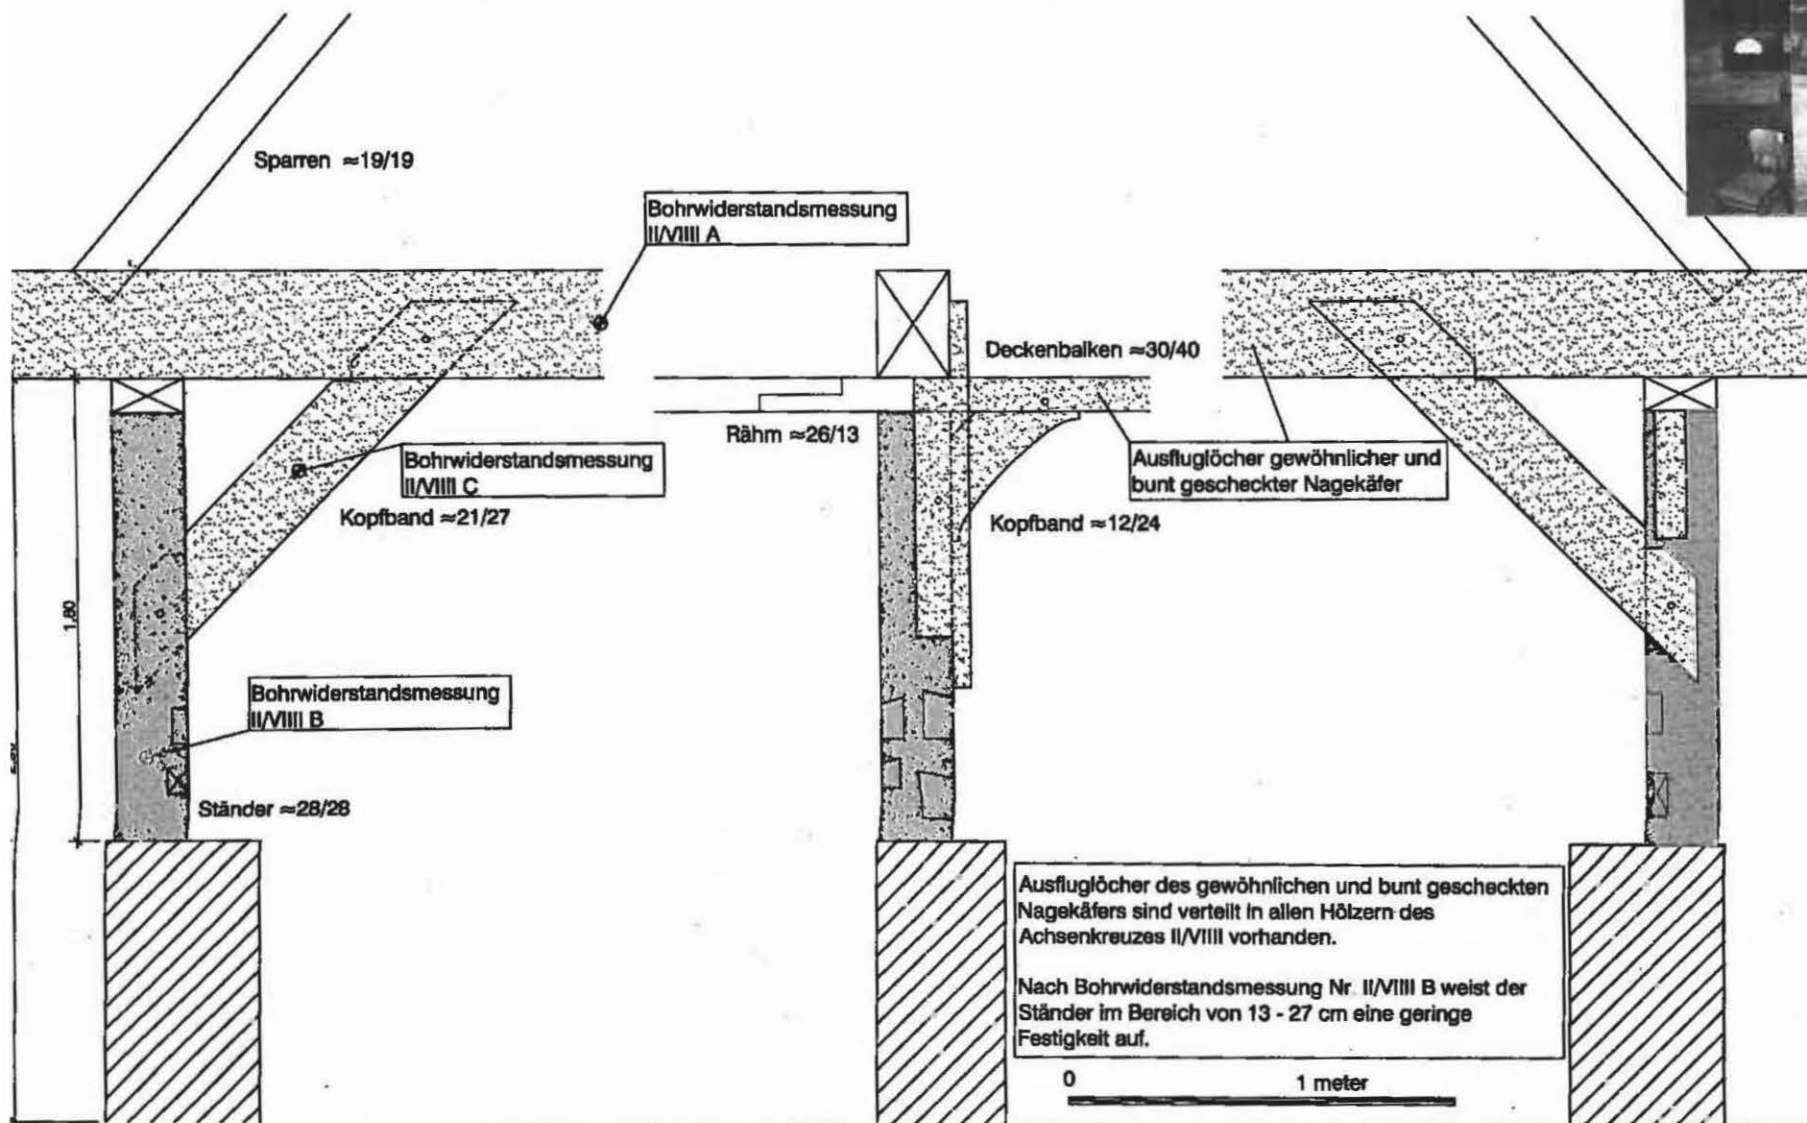
Ansichten Ständer II/VIII

Hölzer müssen ausgetauscht werden

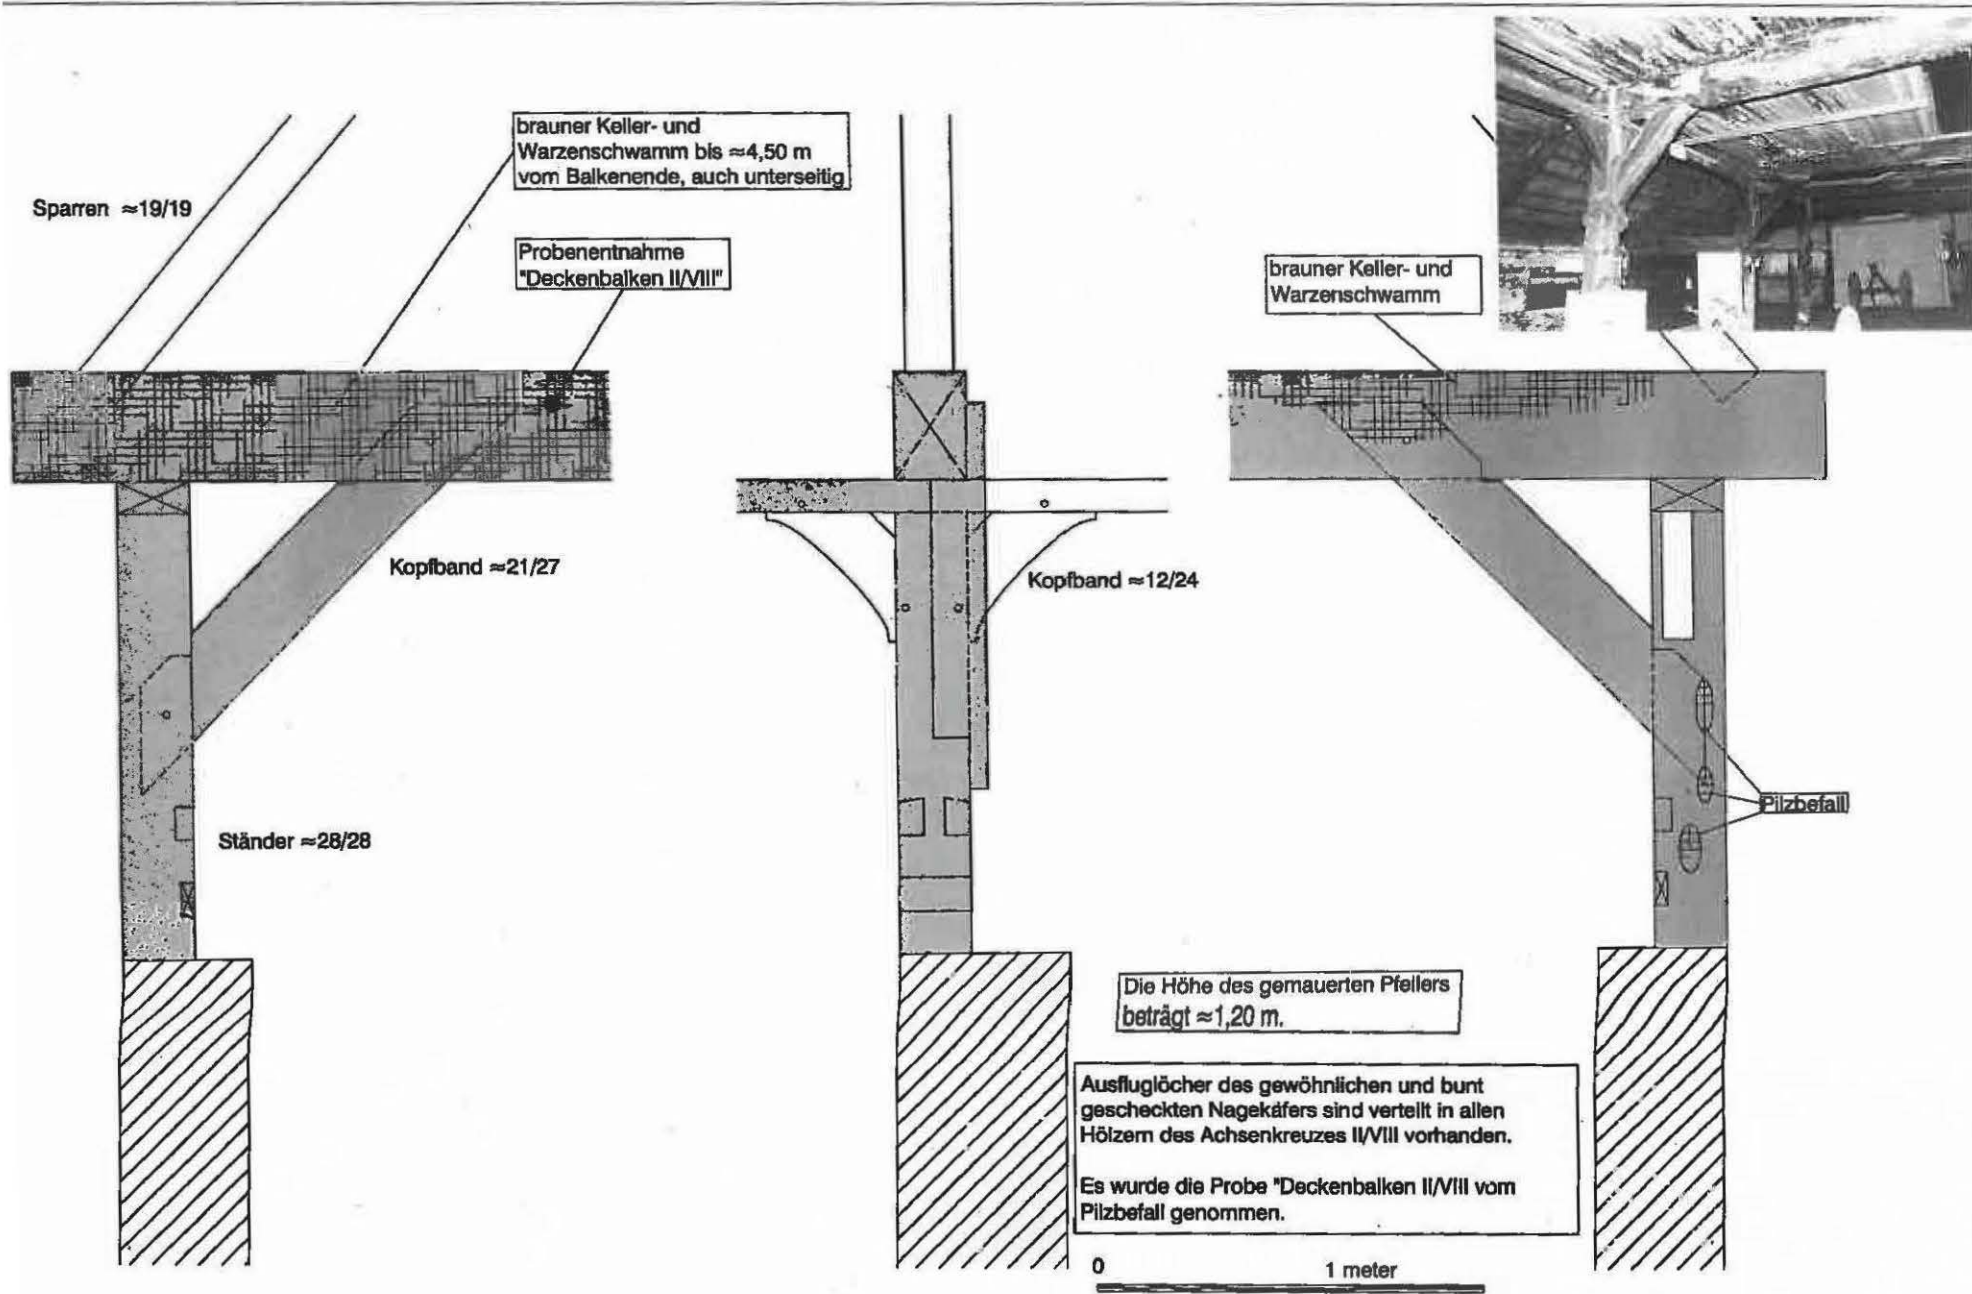
Datum: 28.04.2014	Mängelkartierung	Architektin Christine Scheer
Zeichnungsnummer: 4	Maßstab: 1:20	
Projekt:	Ansicht Ständer II/VIII

Hölzer müssen ausgetauscht werden

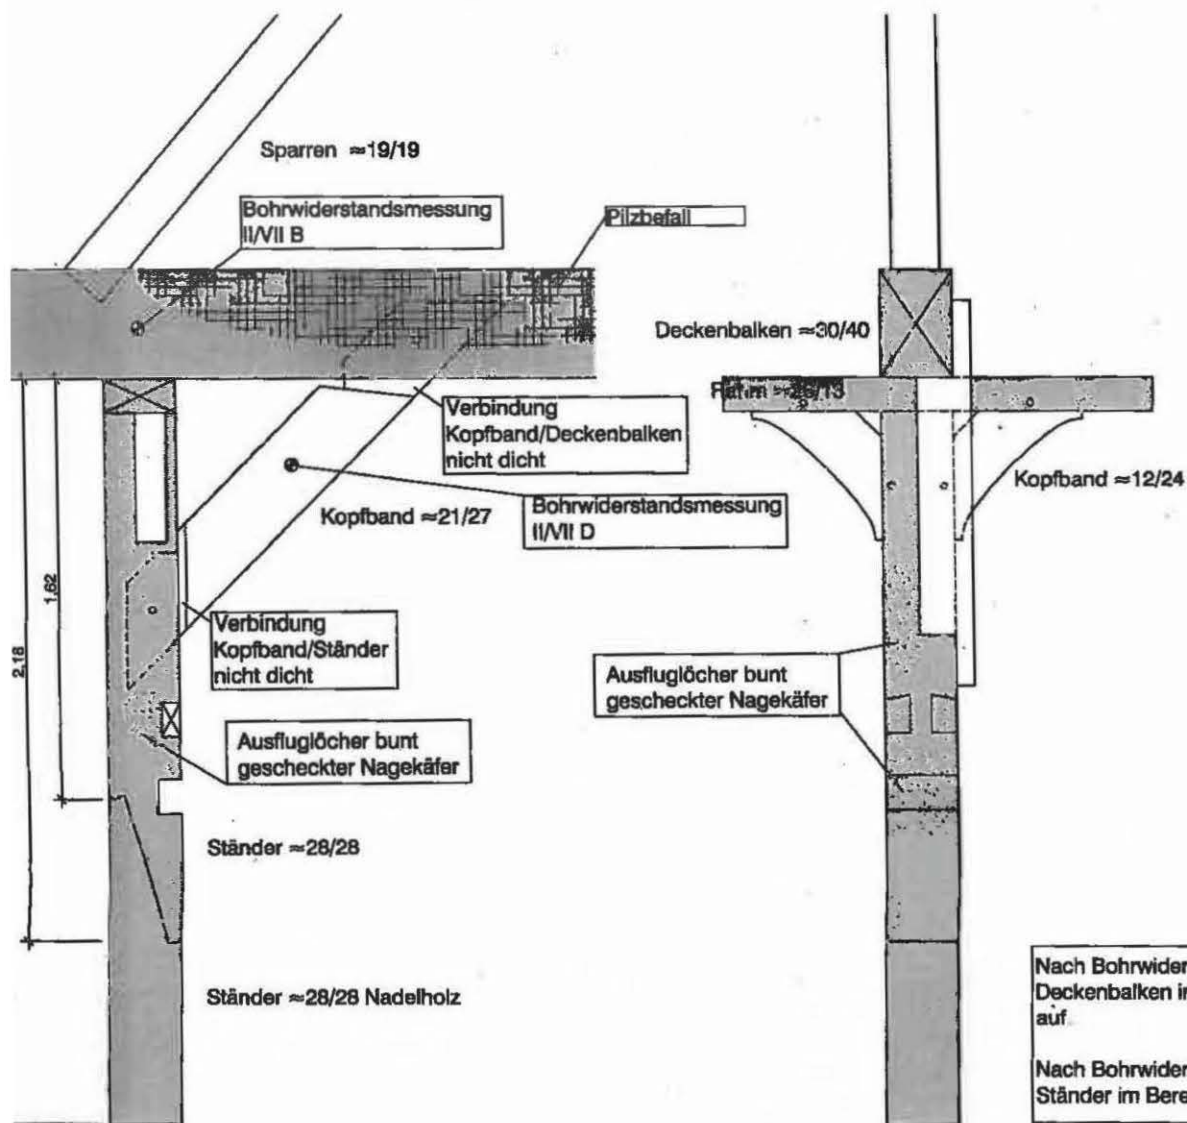
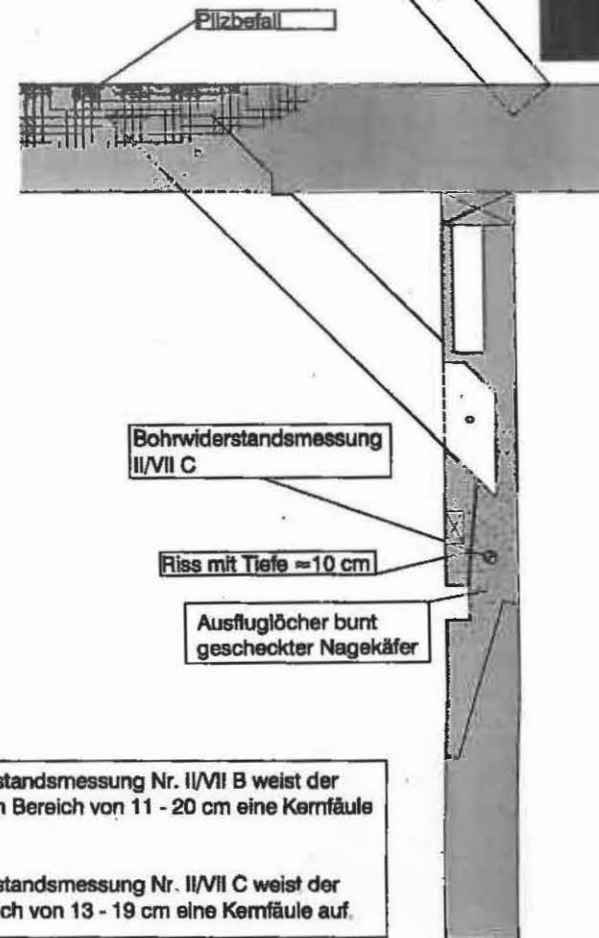
Datum: 28.04.2014	Mängelkartierung	Architektin Christine Scheer
Zeichnungsnummer: 6	Maßstab: 1:20	
Projekt: [redacted]	Ansichten Ständer II/VII

Nach Bohrwiderstandsmessung Nr. II/VII B weist der Deckenbalken im Bereich von 11 - 20 cm eine Kernfäule auf.

Nach Bohrwiderstandsmessung Nr. II/VII C weist der Ständer im Bereich von 13 - 19 cm eine Kernfäule auf.

Hölzer müssen ausgetauscht werden

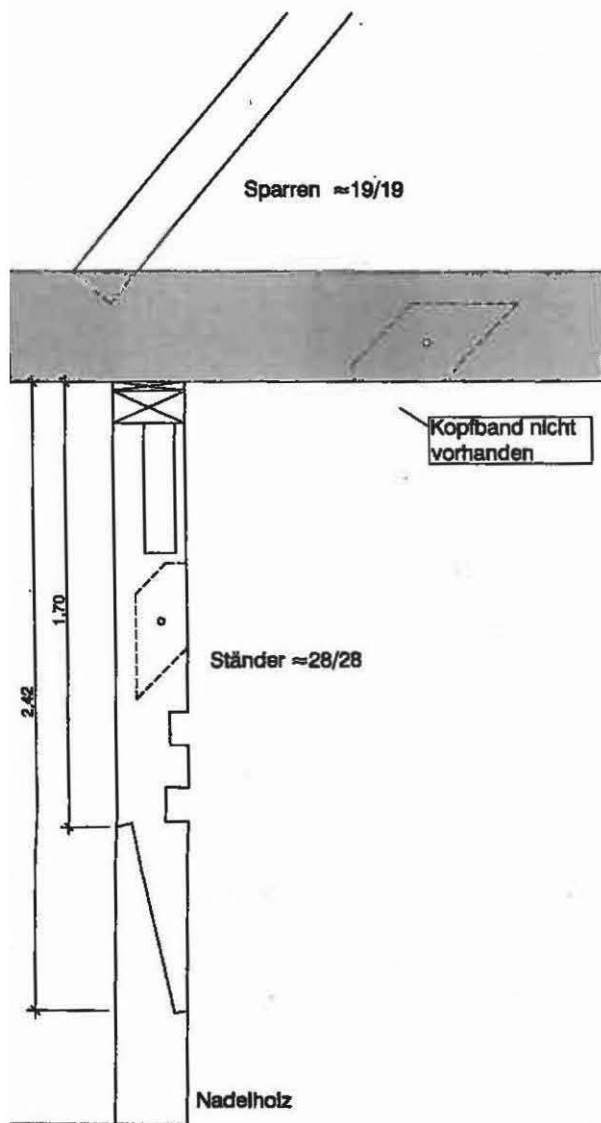
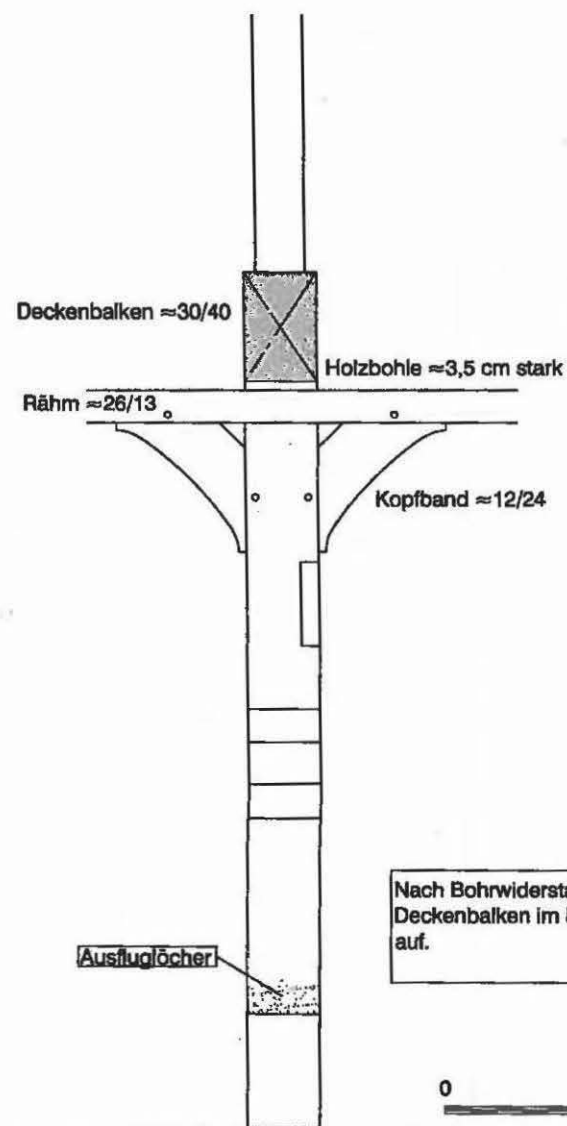
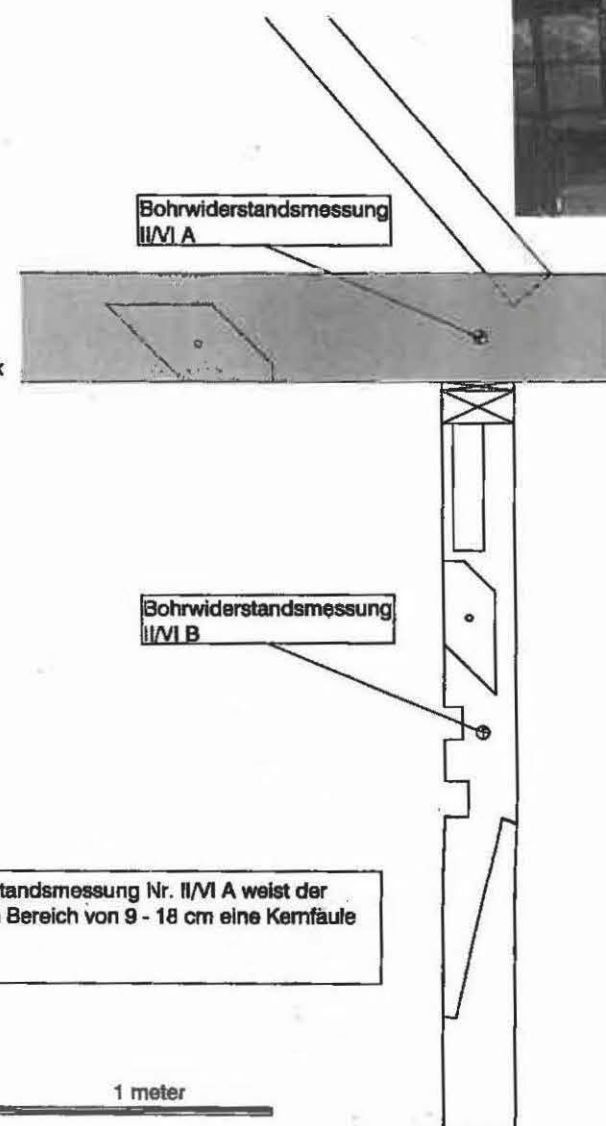
Datum: 28.04.2014	Mängelkartierung	Architektin Christine Scheer
Zeichnungsnummer: 8	Maßstab: 1:20	
Projekt:	Ansichten Ständer II/VI

Hölzer müssen ausgetauscht werden

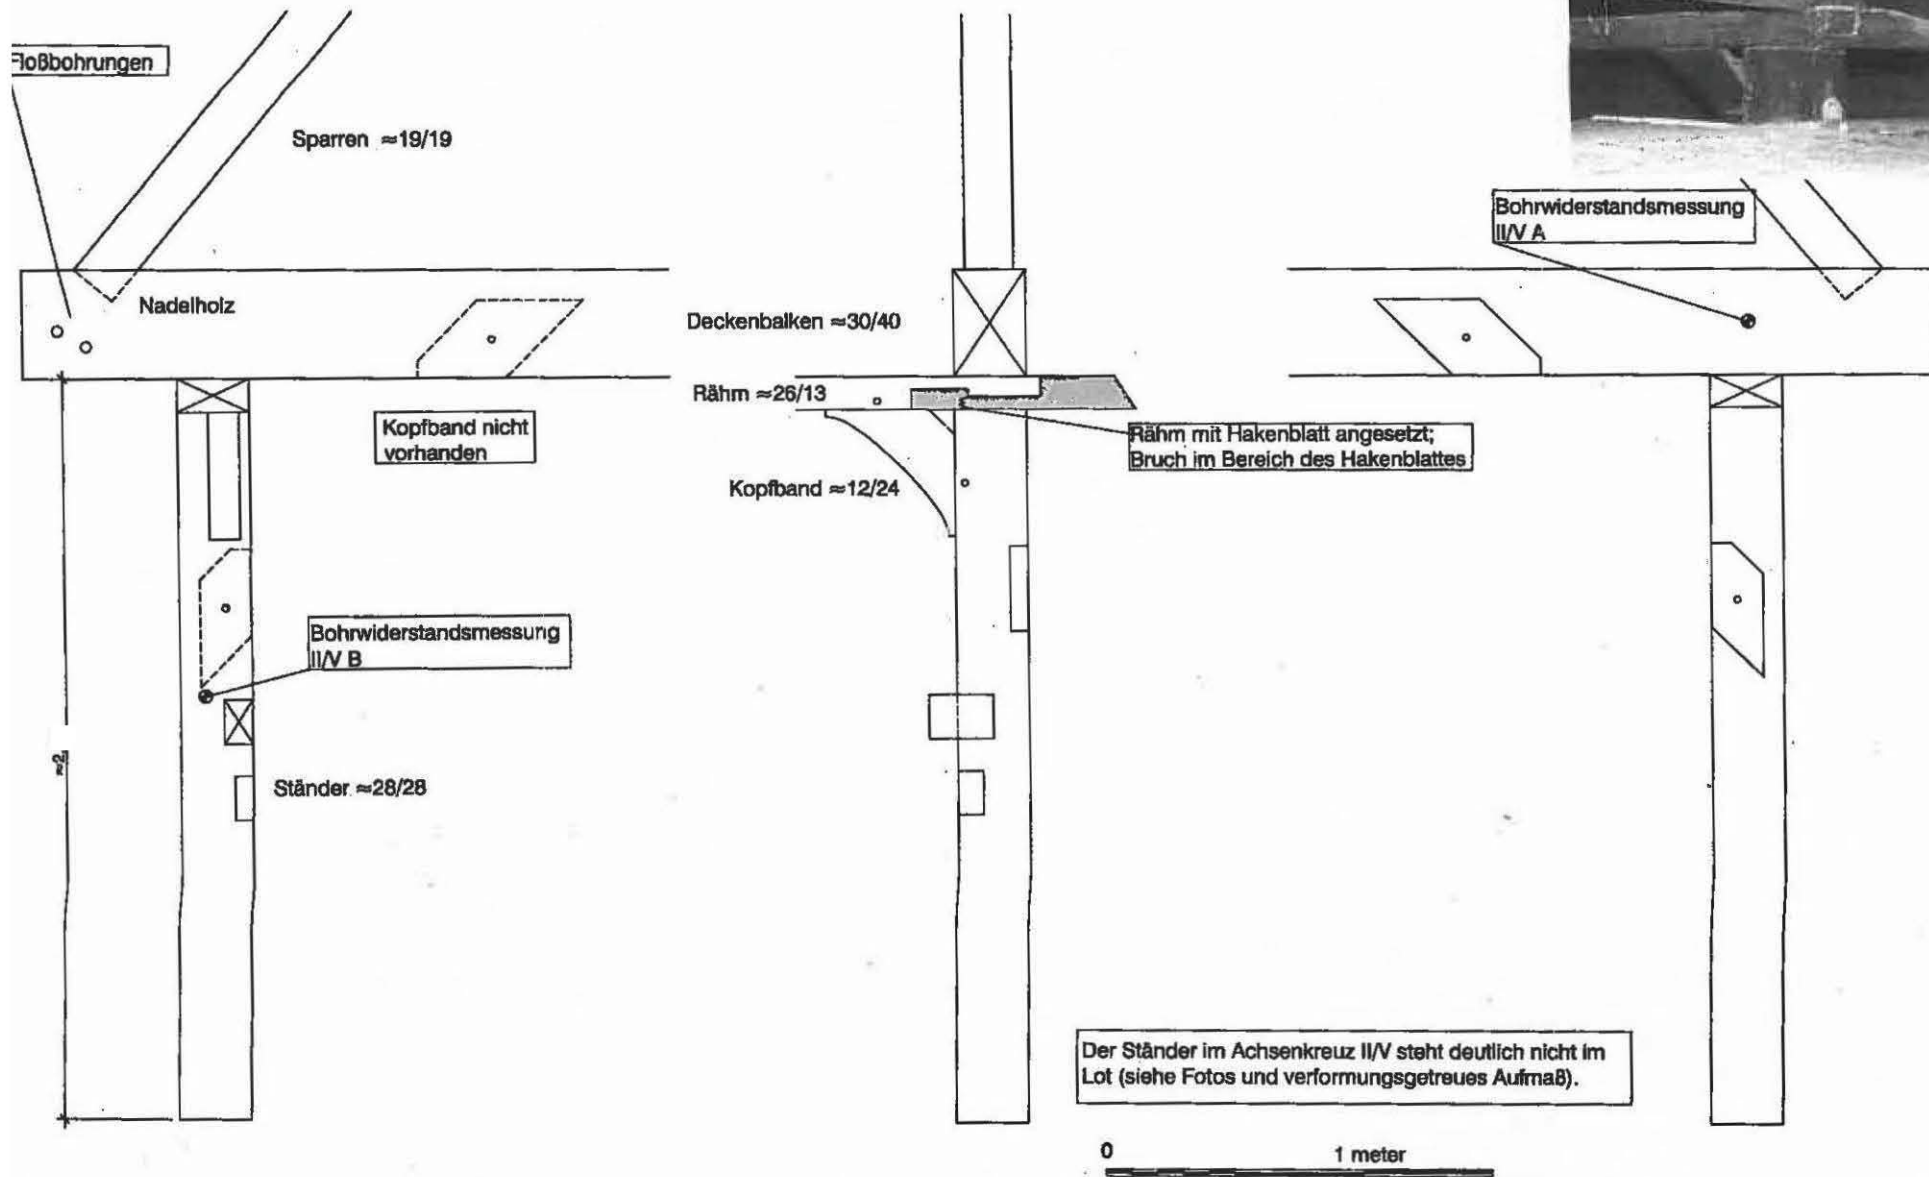
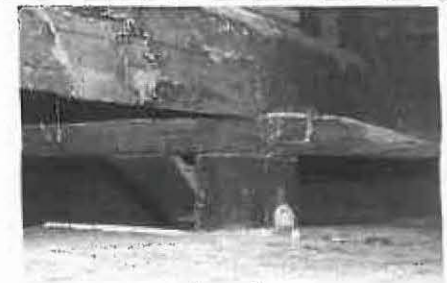
Datum: 28.04.2014	Mängelkartierung	Architektin Christine Scheer
Zeichnungsnummer: 10	Maßstab: 1:20	
Projekt: [REDACTED]	Ansichten Ständer II/V

Hölzer müssen ausgetauscht werden

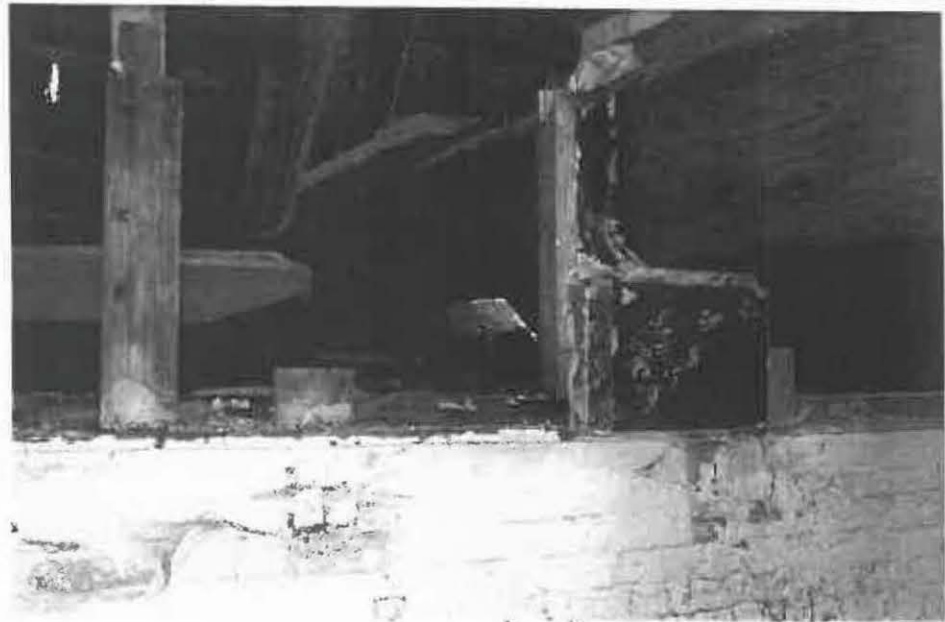
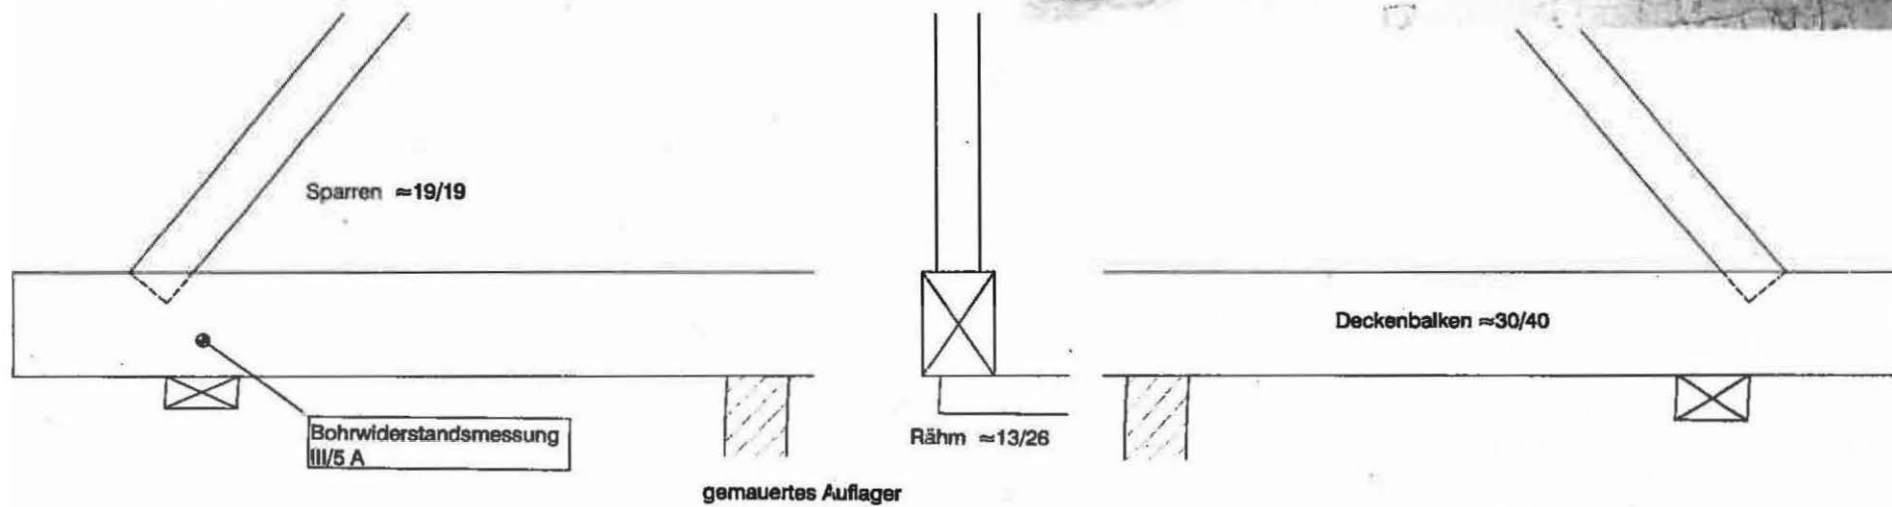
Datum: 29.04.2014	Mängelkartierung	Architektin Christine Scheer
Zeichnungsnummer: 11	Maßstab 1:20	
Projekt: [REDACTED]	Ansichten Achskreuz III/5

Hölzer müssen ausgetauscht werden

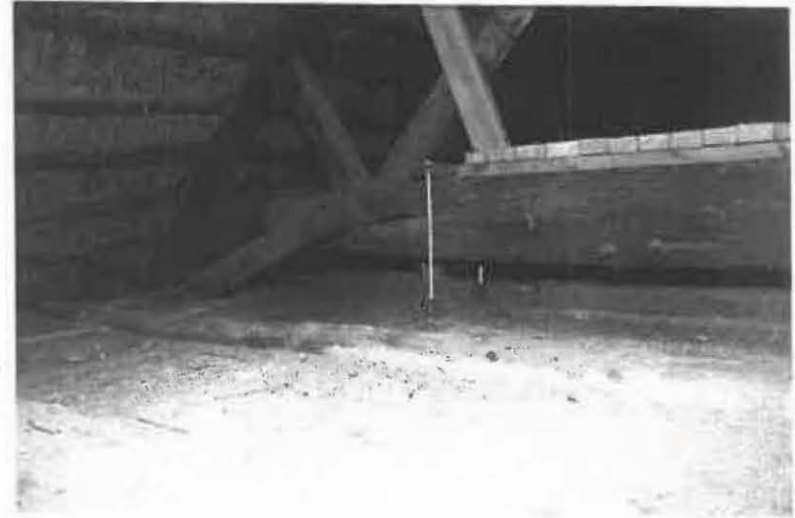
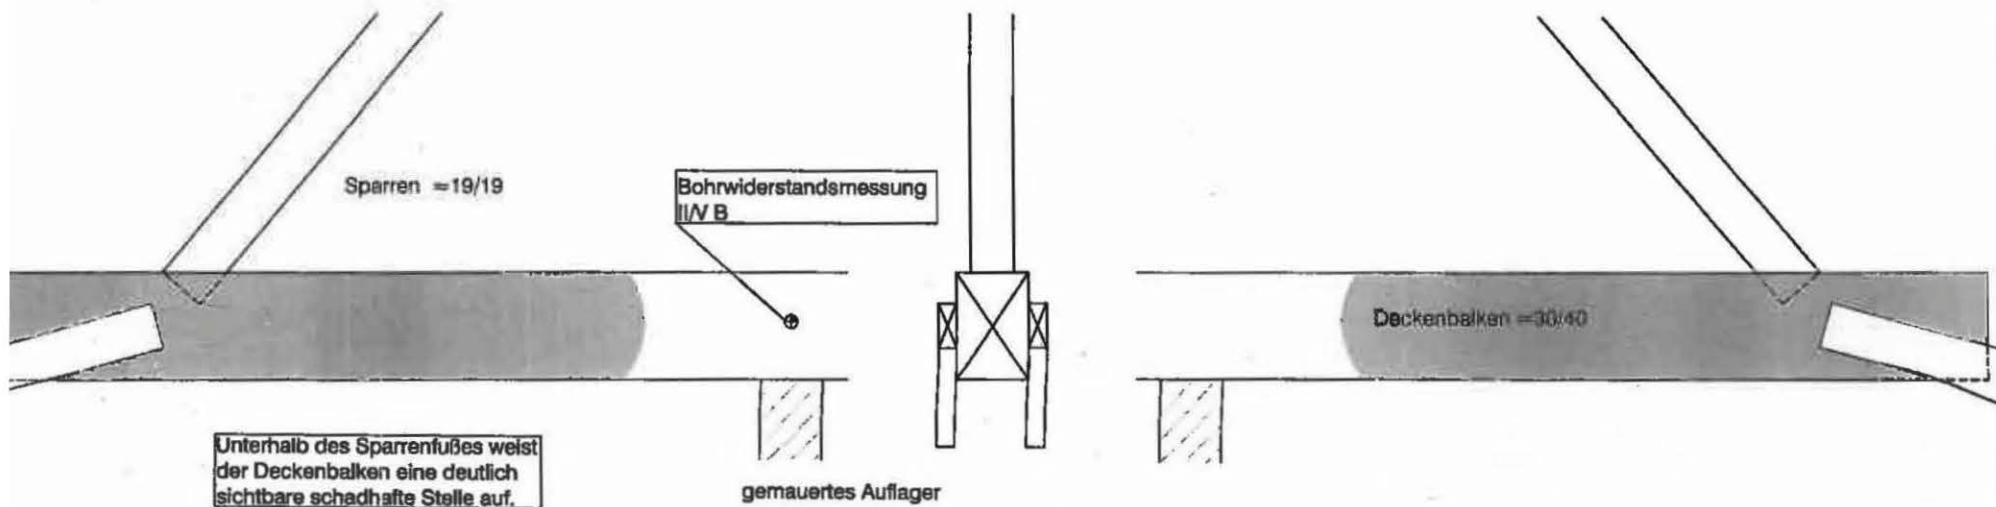
Datum: 28.04.2014	Mängelkartierung	Architektin Christine Scheer
Zeichnungsnummer: 12	Maßstab: 1:20	
Projekt:	Ansichten Achskreuz II/III

Hölzer müssen ausgetauscht werden

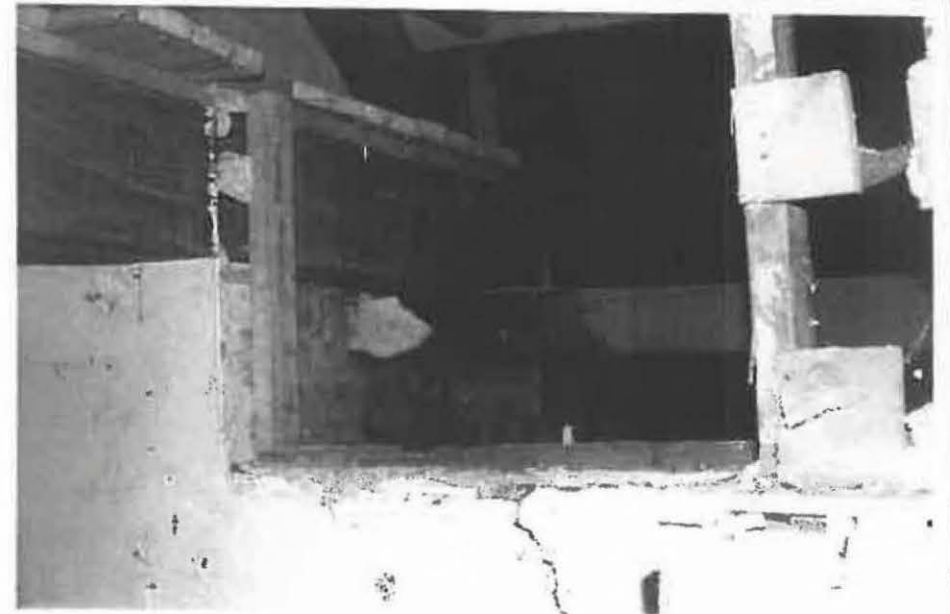
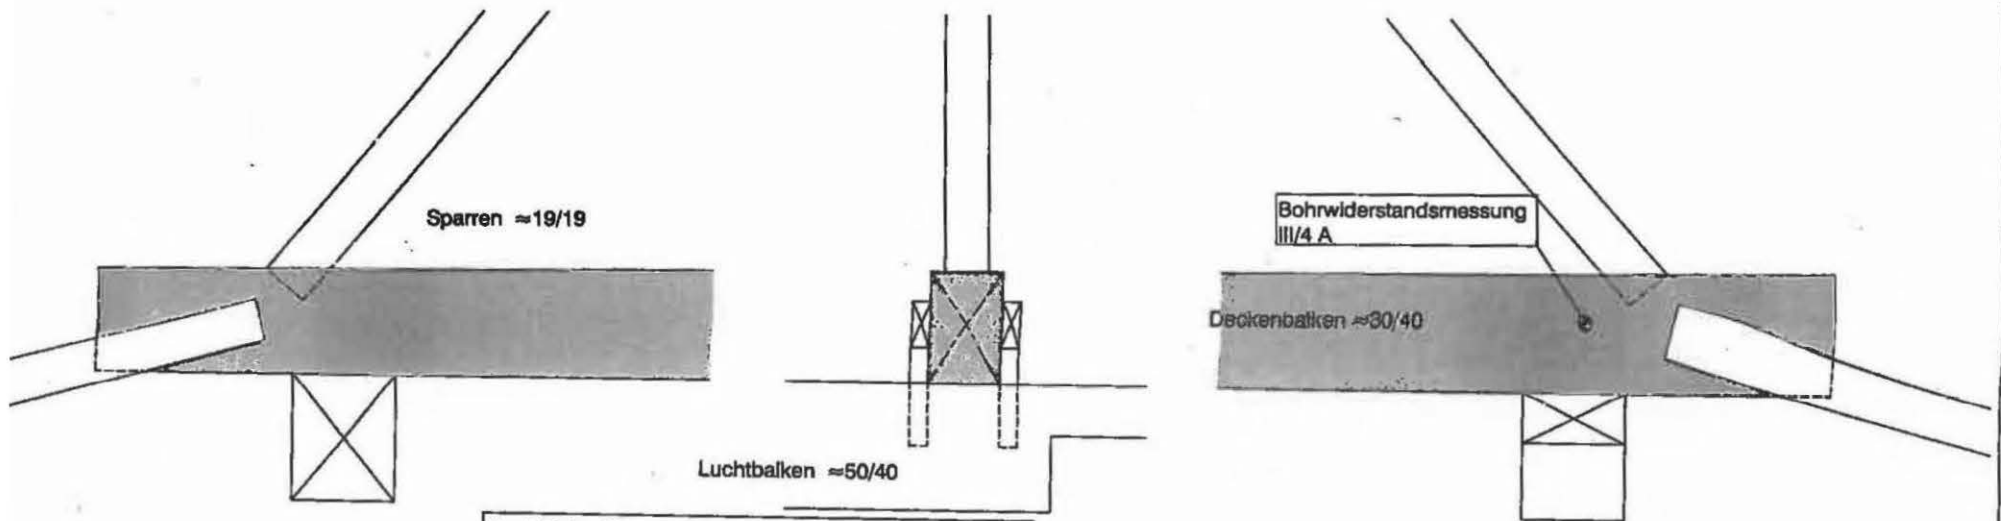
Datum: 29.04.2014	Mängelkartierung	Architektin Christine Scheer
Zeichnungsnummer: 13	Maßstab: 1:20	
Projekt:	Ansichten Achskreuz III/4

Nach Bohrwiderstandsmessung Nr. III/4 A weist der Deckenbalken im Bereich von 10 - 32 cm eine Kernfäule auf.

Hölzer müssen ausgetauscht werden

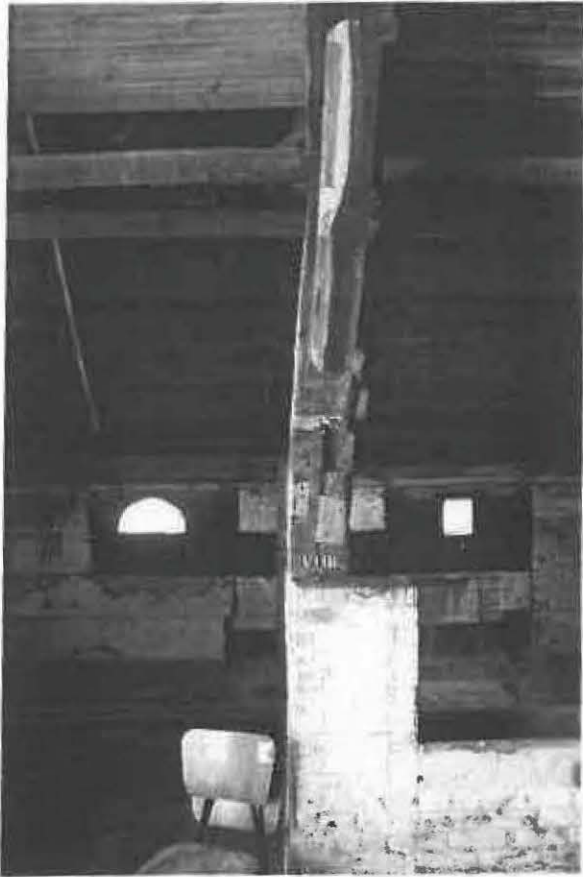
Konstruktion II/VIII	
	Abb.: 9329	Abb.: 9326 Abb.: 9363

<p>Die Bohrwiderstandsmessung ergab eine verringerte Festigkeit des Ständers. Ausfluglöcher des bunt gescheckten Nagekäfers sind in den Hölzern des Achsenkreuzes II/VIII verteilt vorhanden.</p>

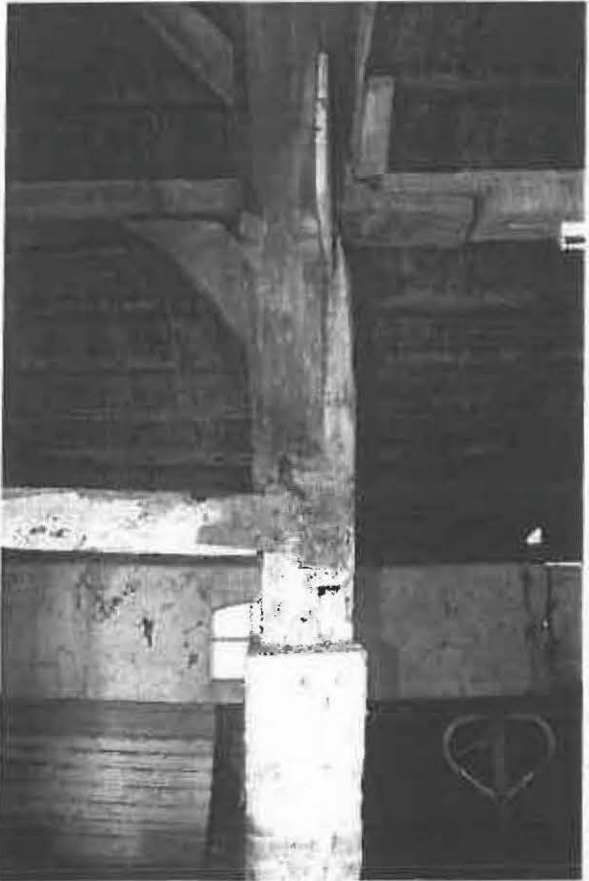
Konstruktion III/9	
	Abb.: 9366	Abb.: 9369
		Abb.: 9374

<p>Der Ständer, der Riegel des Längsverbandes, das Kopfband zwischen Ständer und Rähm weisen Ausfluglöcher des gemeinen und bunt gescheckten Nagekäfers auf. Der Dachbalken ist im Bereich des Sparrenpotts abgeknickt und bis über die Abstützung hinaus sind Ausfluglöcher des bunt gescheckten Nagekäfers vorhanden.</p>

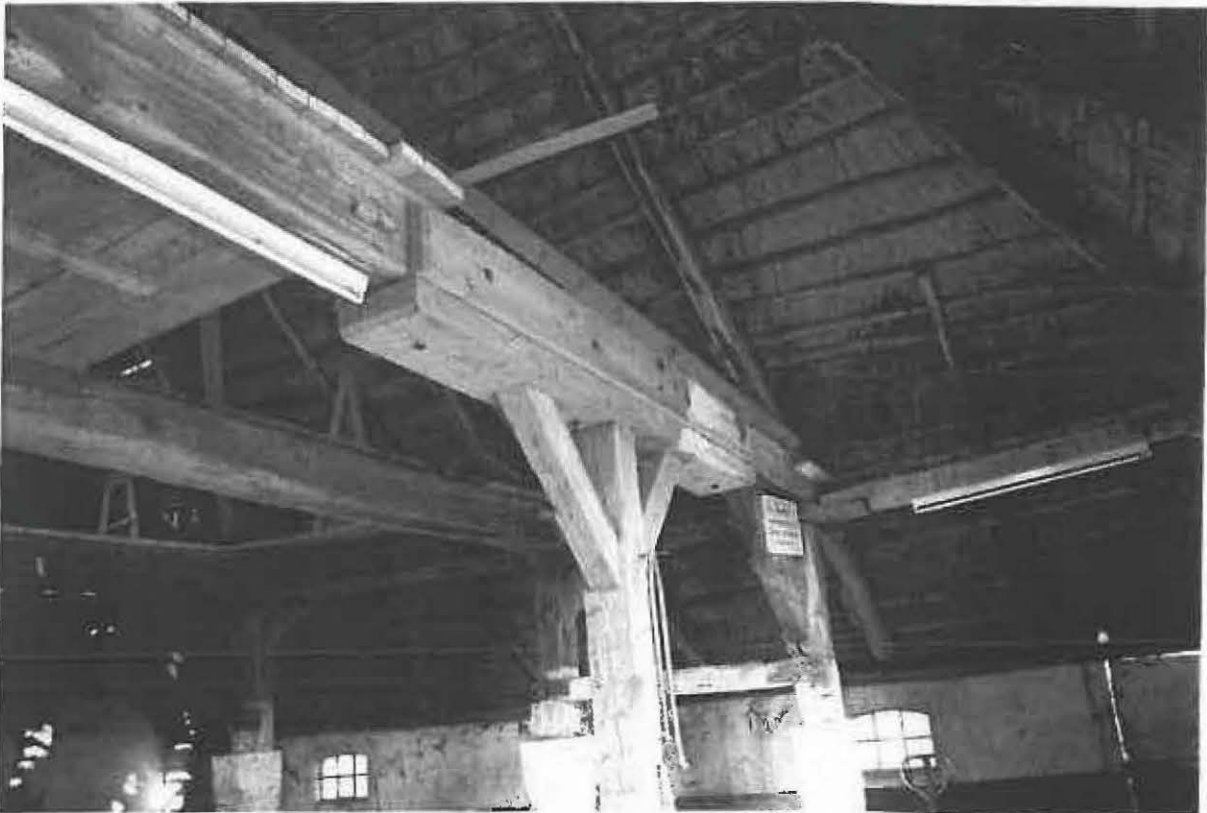
Konstruktion II/VIII und III/9
	Abb.: 9352

<p>Der vermutlich gebrochene Dachbalken zwischen den Ständern II/VIII und III/9 weist eine hohe Anzahl von Ausfluglöchern des gemeinen und bunt gescheckten Nagekäfers auf.</p>

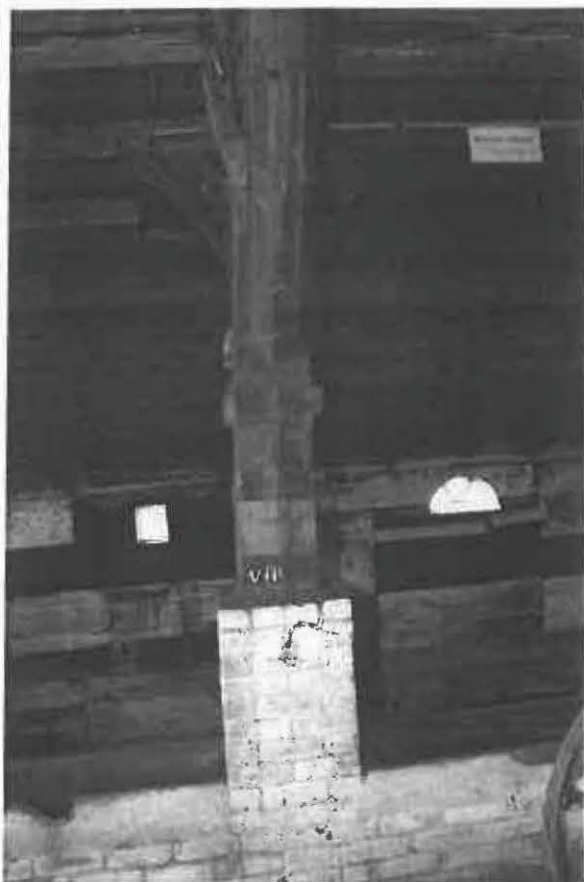
Konstruktion II/VIII	
	Abb.: 9328	<div>Abb.: 9331</div> <div>Abb.: 9347</div>

Hauptsächlich der Dachbalken, aber auch Rähm, Ständer und das Kopfband zwischen Ständer und Dachbalken sind vom Braunen Kellerschwamm und dem Braunen Braunsporrindenpilz befallen.

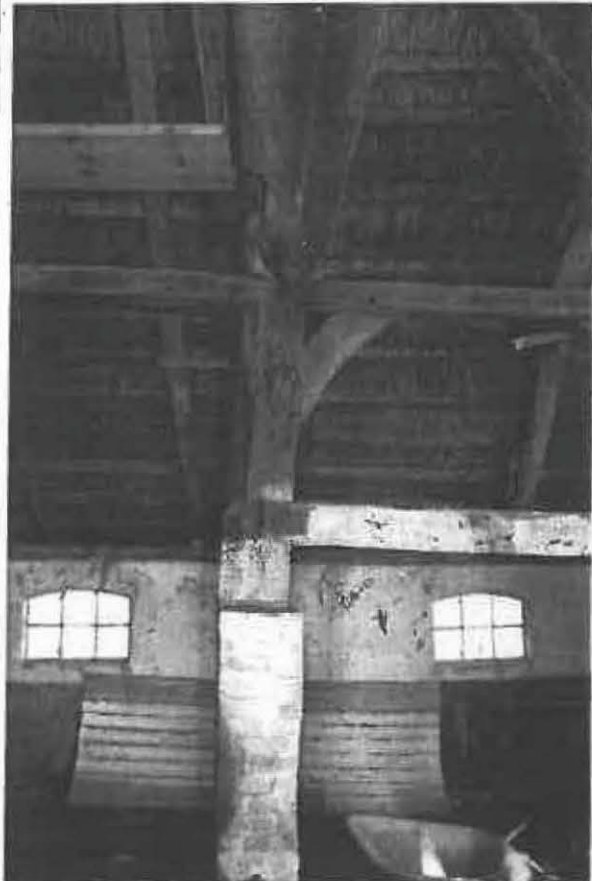
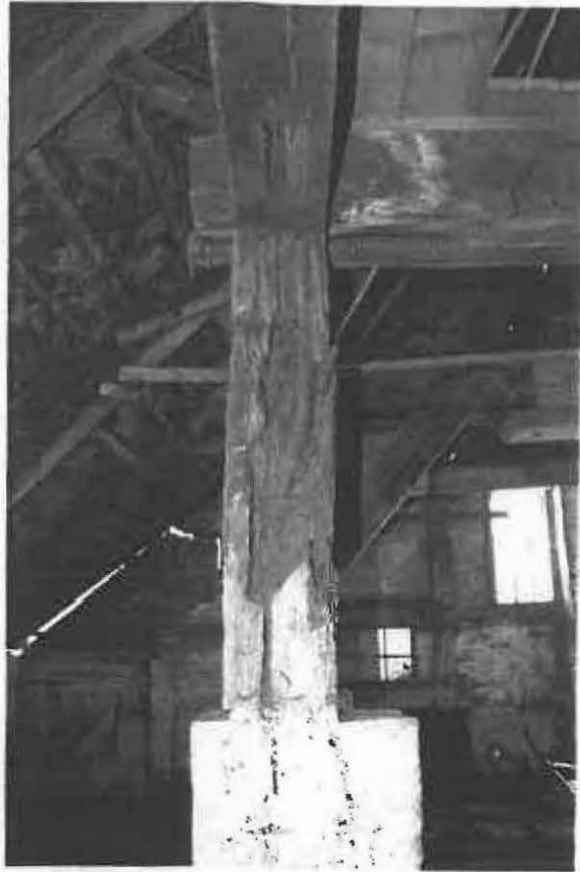
Konstruktion III/8	
	Abb.: 9391	Abb.: 9395

Ständer und Dachbalken sind augenscheinlich stark zerstört. Kopfband und Rähm weisen Ausfluglöcher des gemeinen und bunt gescheckten Nagekäfers auf.

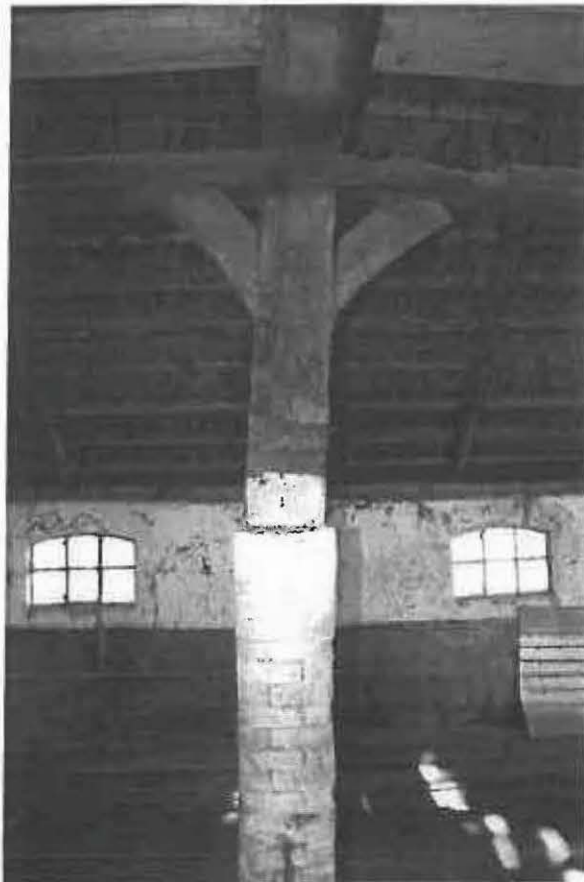
Konstruktion III/7	
	Abb.: 9424	Abb.: 9427
		Abb.: 9431

<p>Ständer, Kopfbänder sowie das Rähm weisen Ausfluglöcher des gemeinen und bunt gescheckten Nagekäfers auf. Das Rähm zwischen III/7 und III/8 ist augenscheinlich schadhaft.</p>

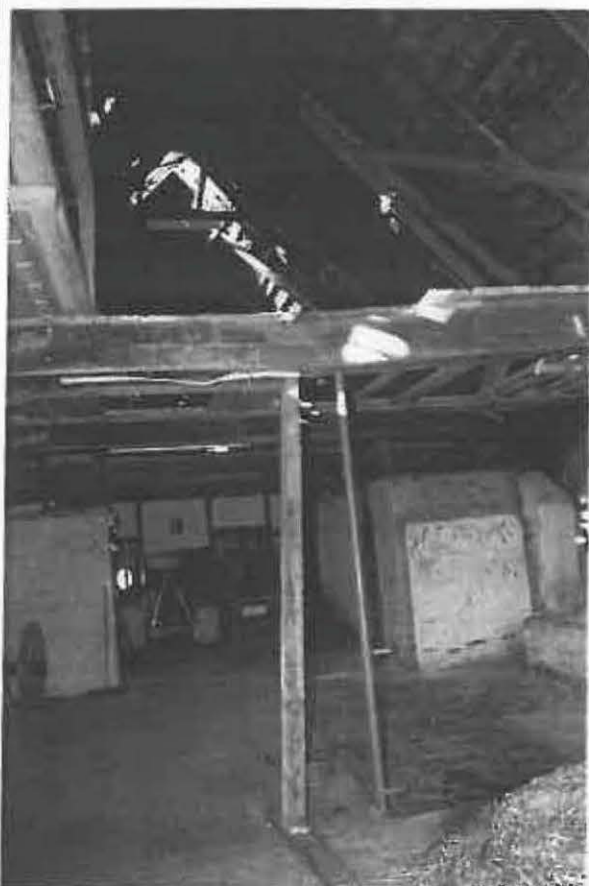
Konstruktion II/VII und III/7	
	Abb.: 9354	Abb.: 9517 Abb.: 9519

Der Dachbalken zwischen II/VII und III/7 ist etwa mittig infolge einer Überlastung gebrochen.

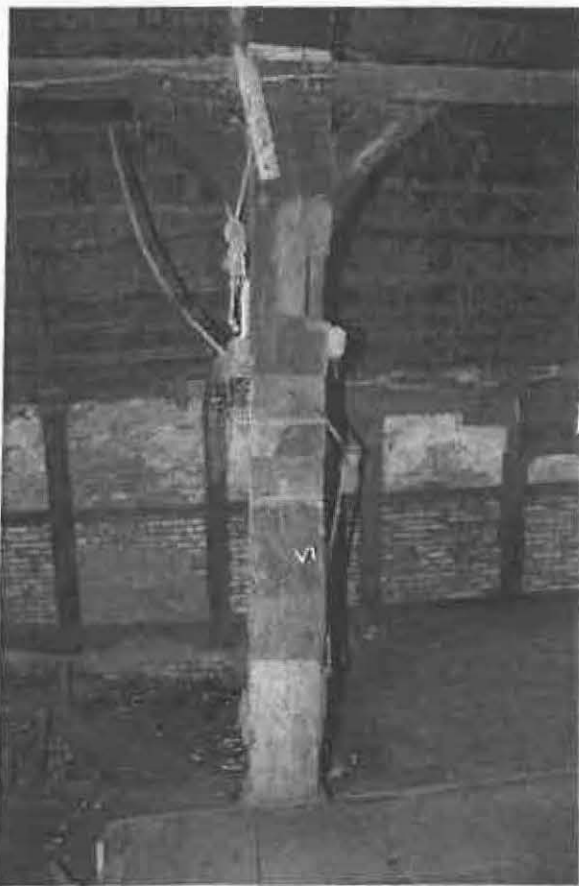
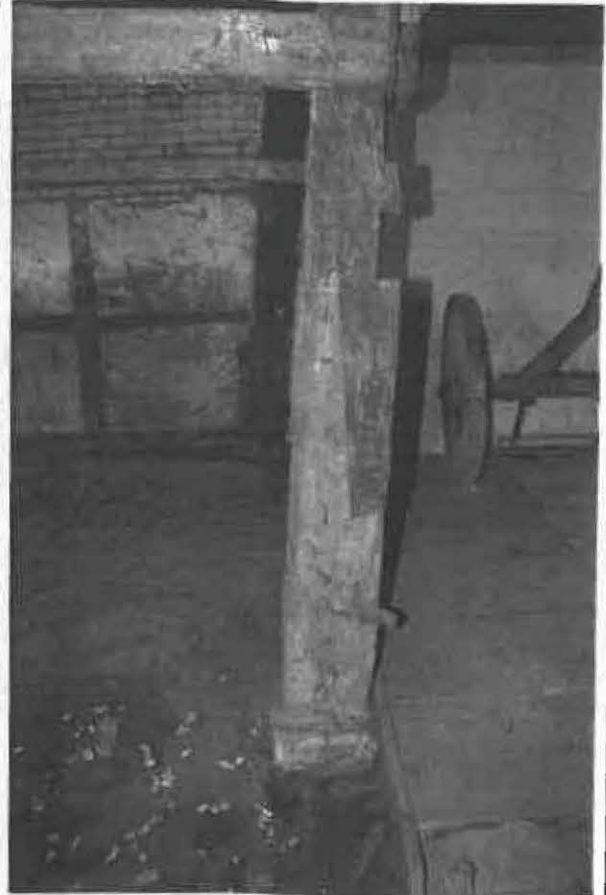
Konstruktion II/VI	
	Abb.: 9433	Abb.: 9438

Im Dachbalken wurde durch eine Bohrwiderstandsmessung eine Kernfäule festgestellt.

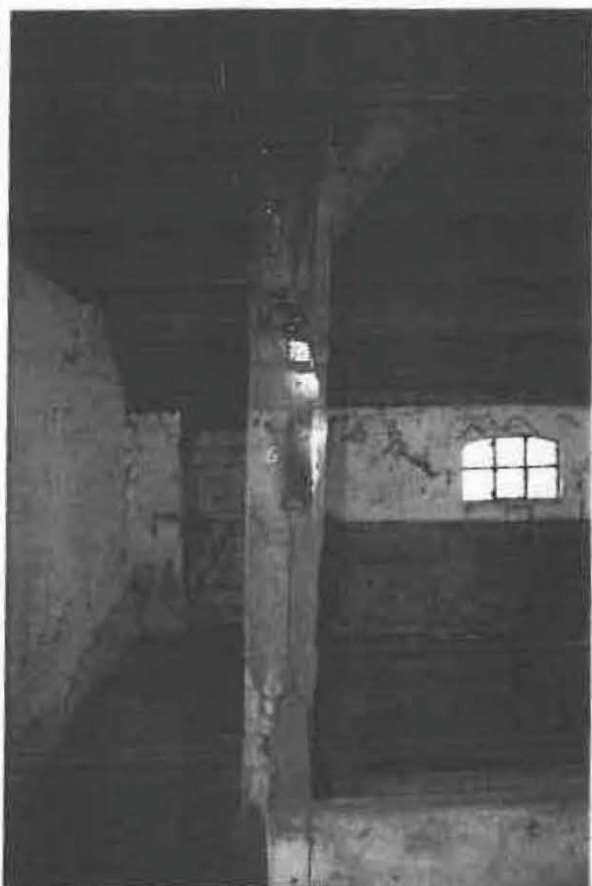
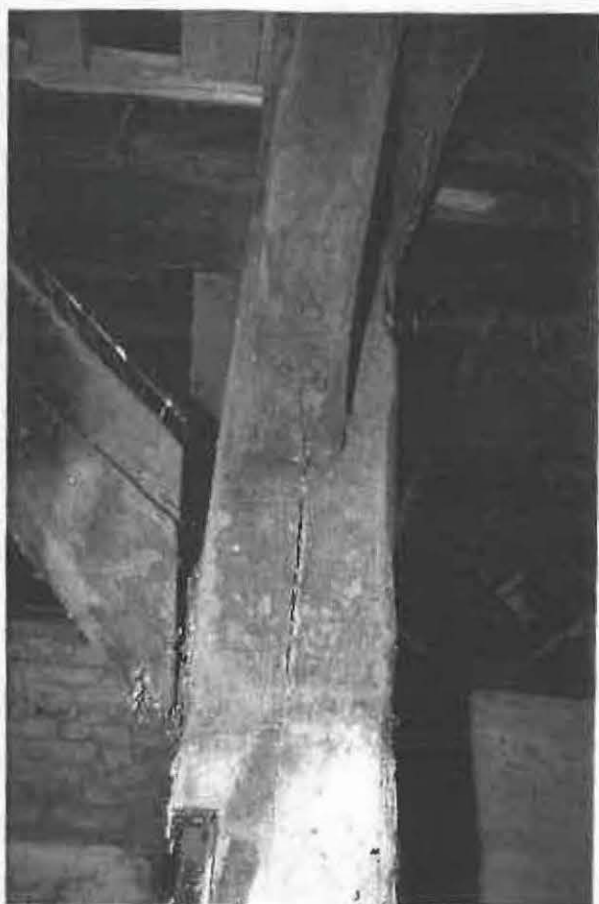
Konstruktion III/6	
	Abb.: 9446	Abb.: 9453

Die Kopfbänder sind am Kiefernholzständer einer jüngeren Bauphase nur mit geschmiedeten Nägeln befestigt, Zapfen und Überblattungen sind nicht vorhanden.
