[REDACTED] Hamburg

Untersuchung der Bausubstanz des Kerngerüsts
aus dem 16. Jahrhundert

April/Mai 2014

ARCHITEKTIN CHRISTINE SCHEER, [REDACTED]
[REDACTED]

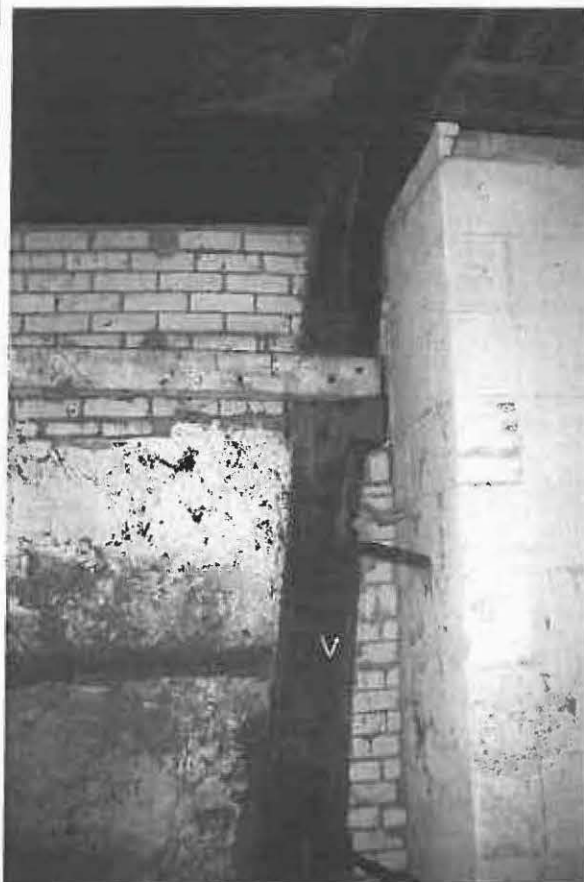
Konstruktion II/V	
	Abb.: 9452	Abb.: 9461
		Abb.: 9464

Das Rähm ist im Hakenblatt gebrochen.

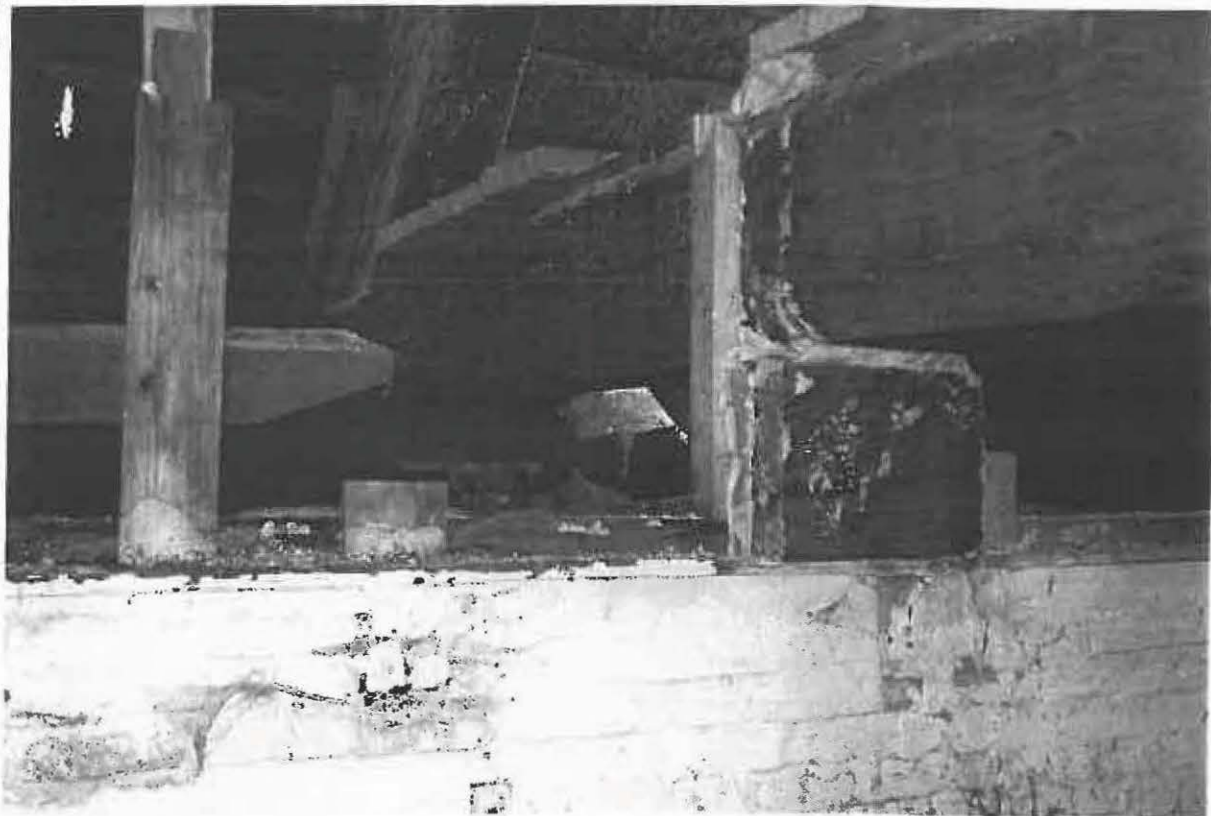
Konstruktion III/5
	Abb.: 9503

Der Dachbalken verfügt über kein Auflager in der Flucht von Rähm und Luchtbalken.

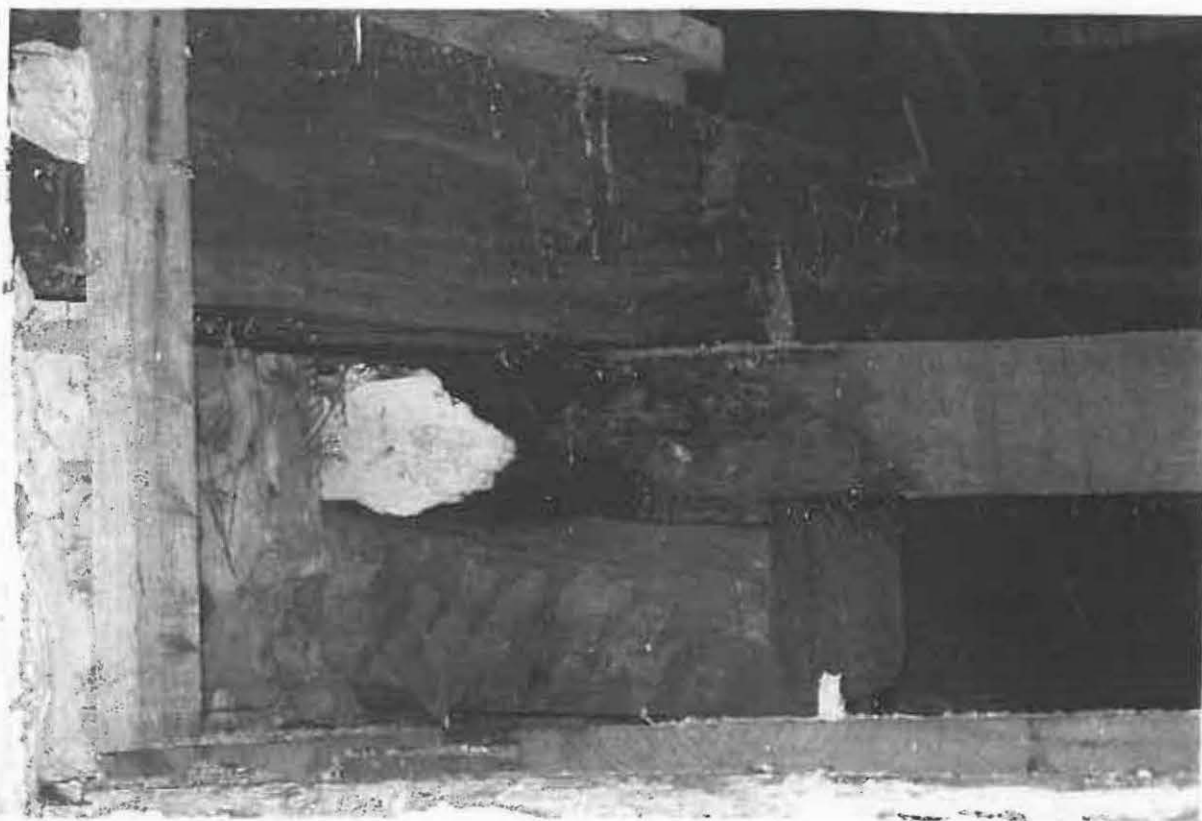
Konstruktion III/4
	Abb.: 9506

Im Dachbalken wurde durch eine Bohrwiderstandsmessung Kernfäule festgestellt.

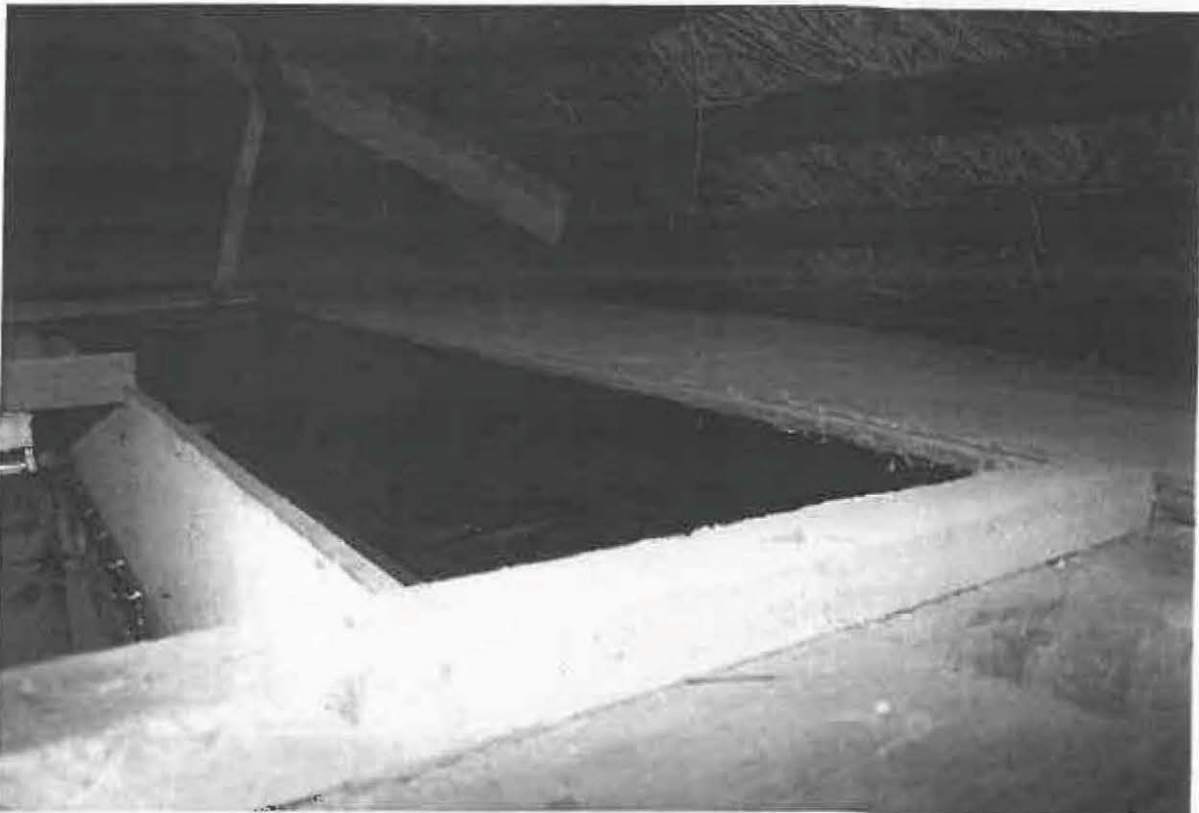
Konstruktion II/III
	Abb.: 9495

Dachbalken aus Kiefernholz oberhalb des Luchtbalkens, augenscheinlich mängelfrei.

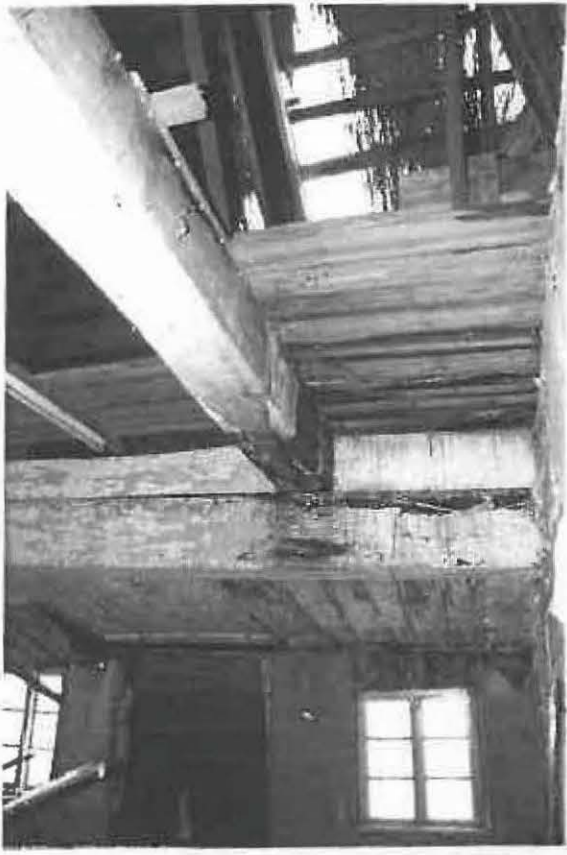
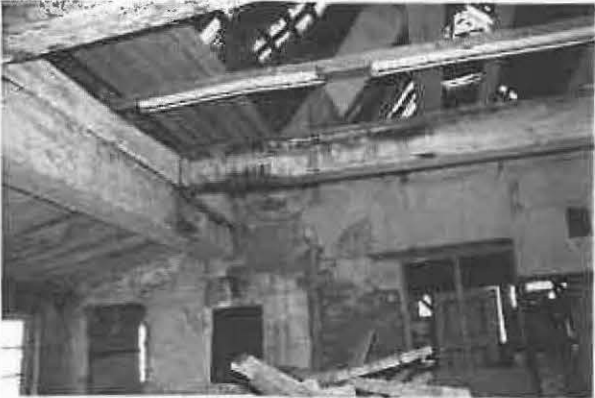
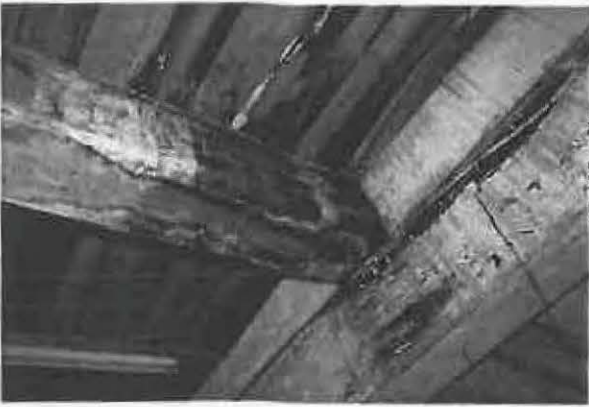
Konstruktion III/3	
	Abb.: 9470	Abb.: 9476
		Abb.: 9471

<p>Deckenbalken und Luchtbalken aus Kiefernholz sind wegen der undichten Dachhaut der Witterung über einen längeren Zeitraum ausgesetzt worden und augenscheinlich schadhaft. Luchtbalken und Dachbalken sind vom Braunen Kellerschwamm und dem Braunen Braunsporrindenpilz befallen.</p>

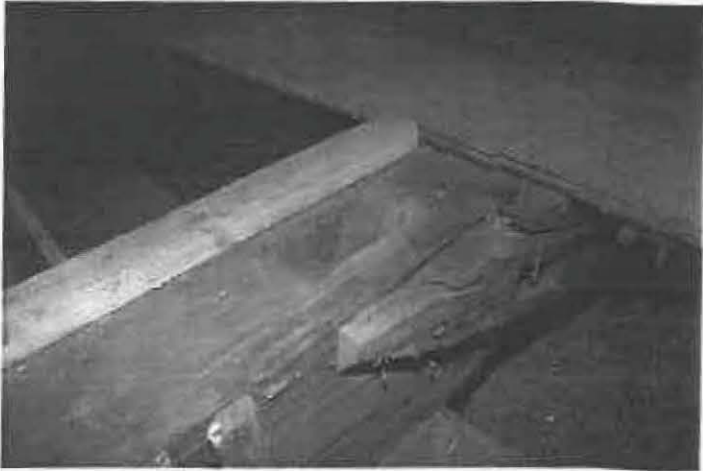
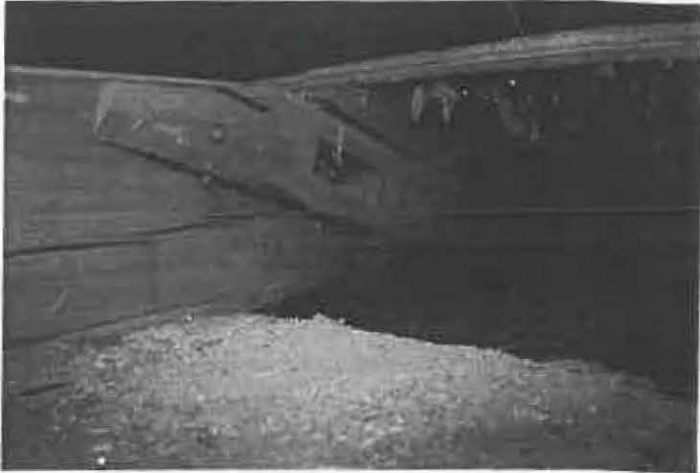
<p>Konstruktion II/II</p>
	<p>Abb.: 9493</p>
	<p>Abb.: 9498</p>

<p>Dachbalken aus Eichenholz oberhalb des Luchtbalkens, augenscheinlich mängelfrei.</p>

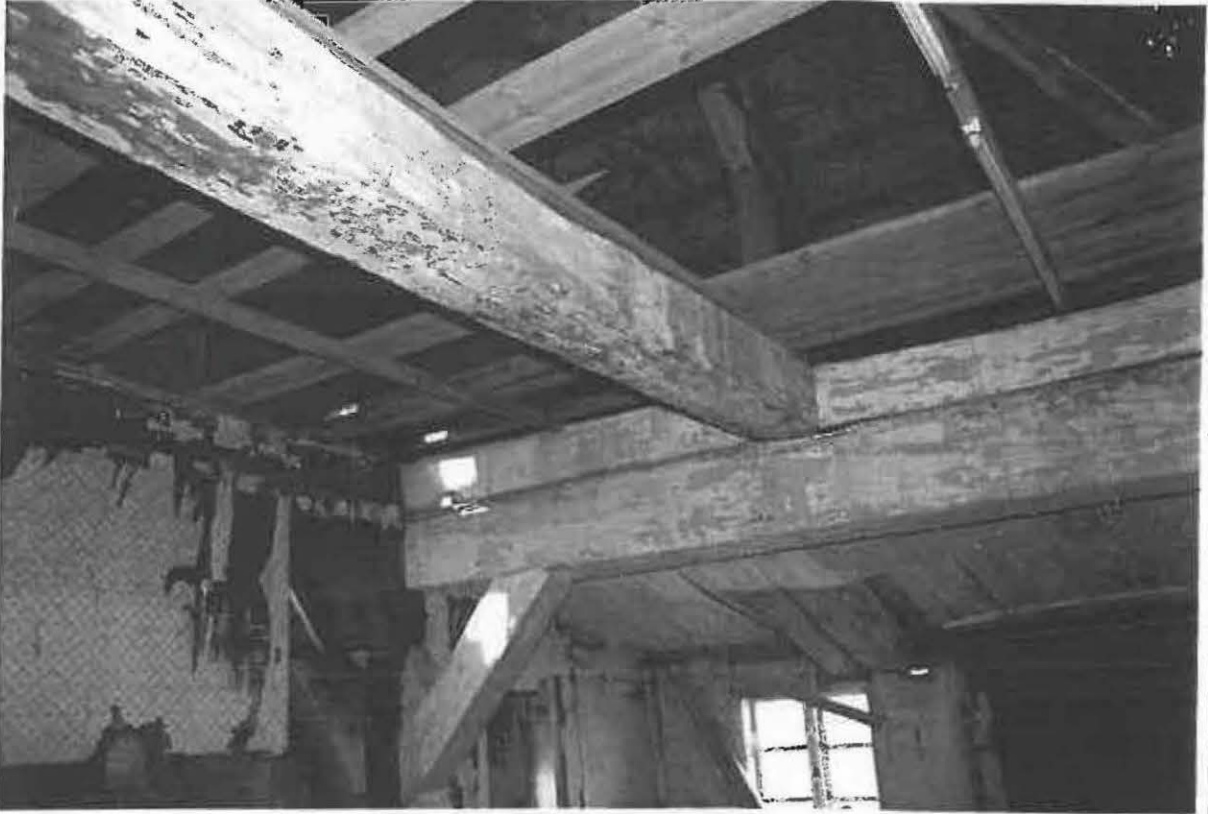
Konstruktion III/2
	Abb.: 9478

Dachbalken aus Eichenholz oberhalb des Luchtbalkens, augenscheinlich mängelfrei.

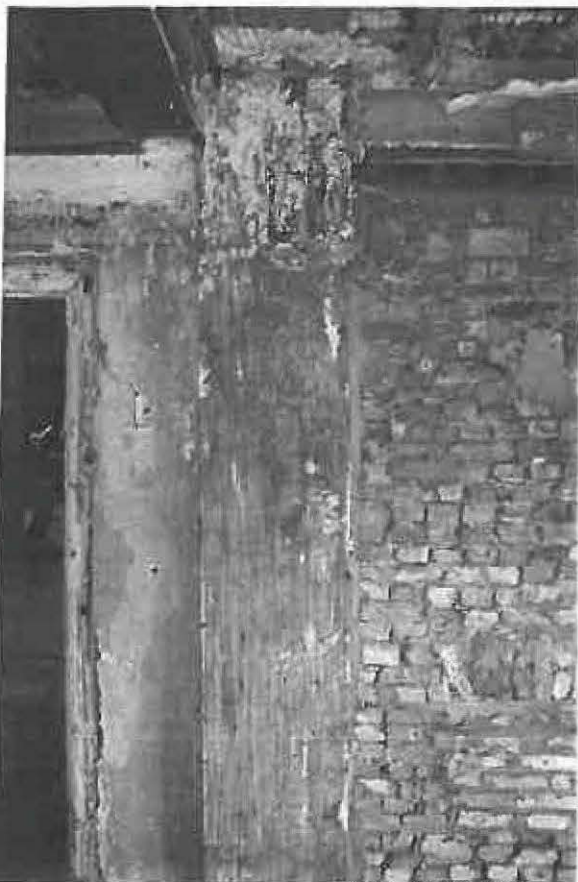
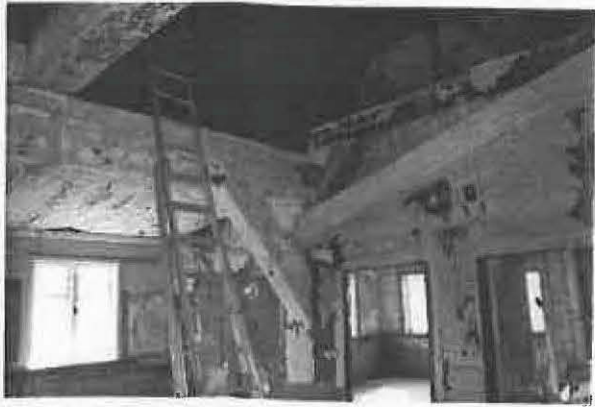
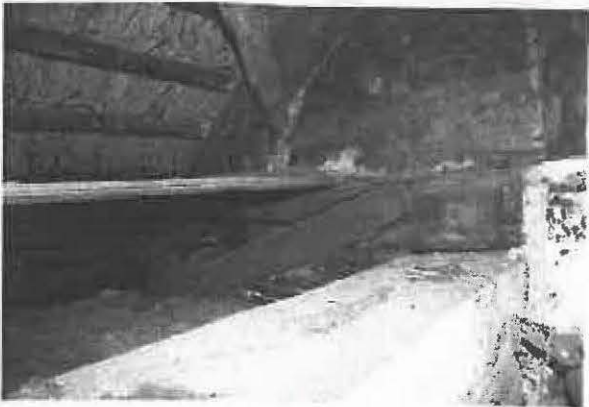
Konstruktion II/I	
	Abb.: 9481	Abb.: 9479 Abb.: 9489

<p>Bauschaumbefall am Ständer, im Kammerfach.</p> <p>Dachbalken, Luchtbalken und Kopfband aus Eichenholz, augenscheinlich mängelfrei.</p>

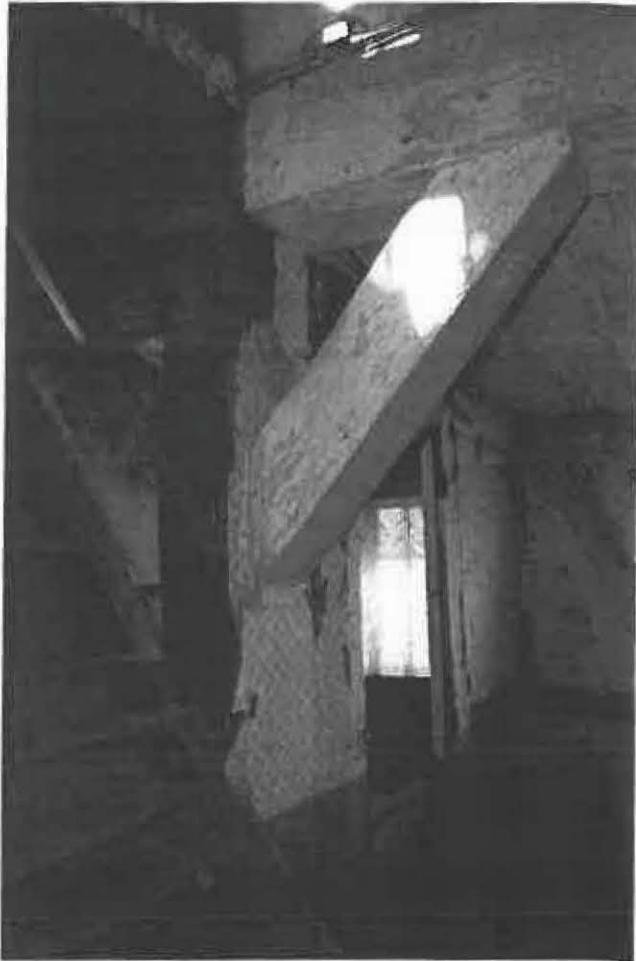
<p>Konstruktion III/1</p>
	<p>Abb.: 9474</p>

<p>Luchtbalken und Kopfband aus Kiefernholz, augenscheinlich mängelfrei.</p>
