Untersuchungsbericht

Objekt	„Mutzenbecher Villa“ Bondenwald 110 a 22453 Hamburg
Flurstück	3471-2
Eigentümer	Freie und Hansestadt Hamburg Landesbetrieb Immobilienmanagement und Grundvermögen Millerntorplatz 1, 20359 Hamburg
Auftraggeber	Freie und Hansestadt Hamburg, Kulturbehörde Denkmalschutzamt HH Große Bleichen 30 20345 Hamburg
Untersuchung	Januar/ Februar 2013

HANSEN & MUHSIL RESTAURIERUNG 9 Befundprotokoll		MUTZENBECHER VILLA, BONDENWALD 110 a, HH	
ERDGESCHOSS

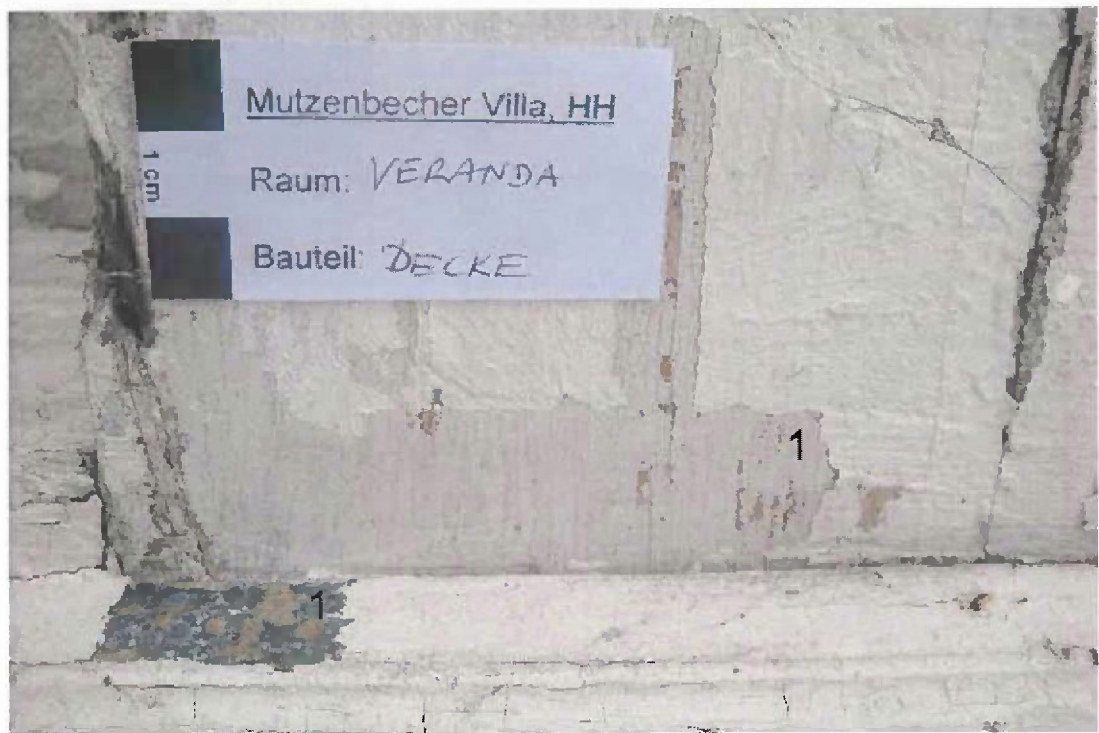
Foto Nr.: EG V1.1DSC03367.JPG

Die Deckenfläche und die Deckenbalken sind in einem lichten Grau monochrom gestrichen. Die Rahmung der als Spangeflecht ausgeführten Wandfeldgestaltung ist in einem dunklen Blaugrün (1) abgesetzt.

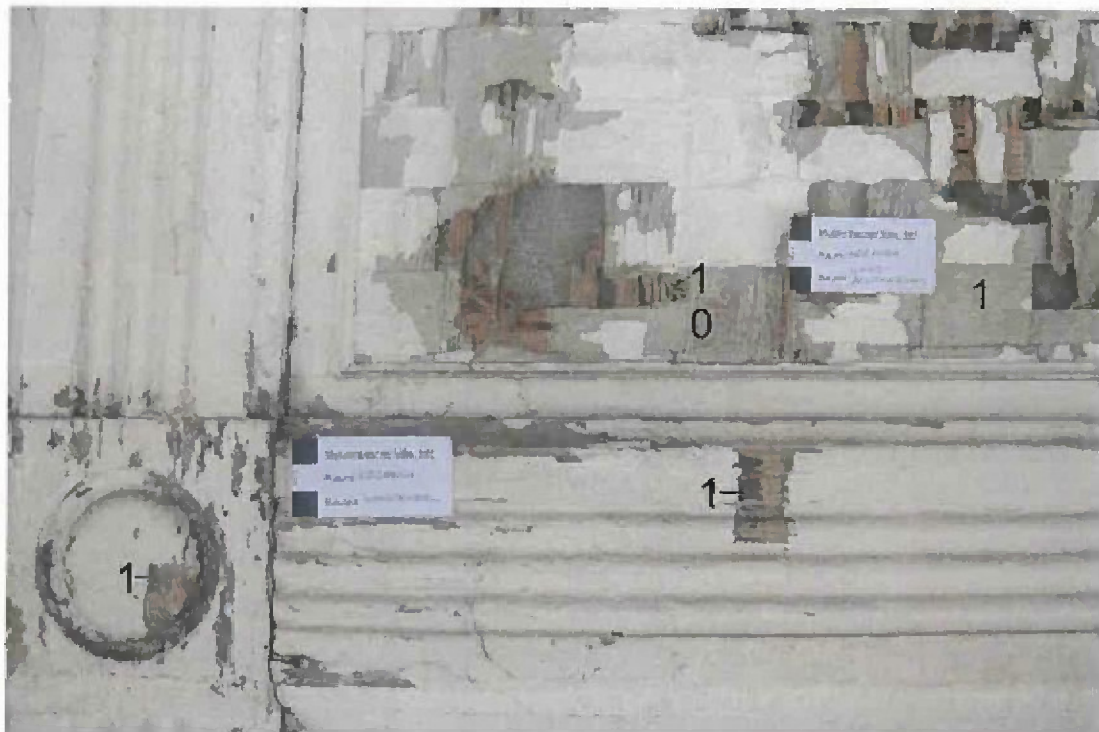
Foto Nr. EG V 2.1 DSC03361.JPG

Befund Nr.	Bauteil	Schichtenfolge		NCS- Zuordnung
		Schicht	Fassung	
EG V 2	Wandbespannung aus Spangeflecht	0 3,5 cm breite Holzfurniere		
		1 Farbschicht	1 Lindgrün	S. 174, S 2010 G 60 Y
EG V 31	Paneel, Rahmung der Wandfelder	0 Nadelholz, verm. Lärche		
		1 Farbschicht	1 Blaugrün, dunkel	S. 164, S 7020 B 70 G

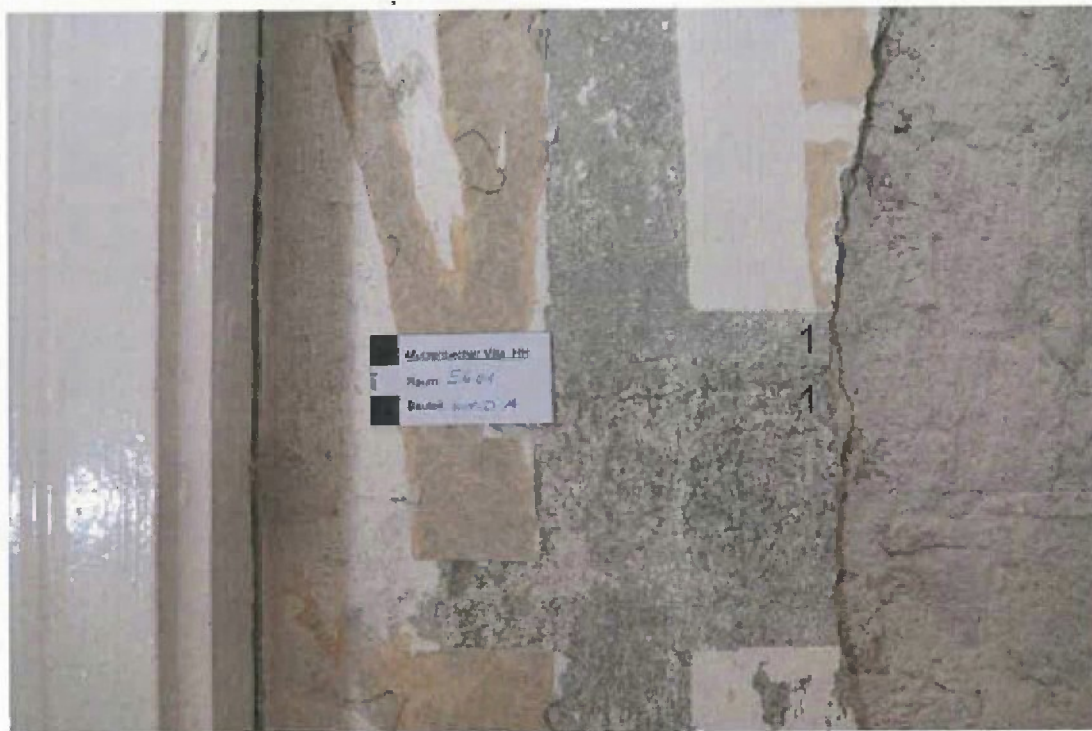
Foto Nr.: EG 01, 2.1DSC03098.JPG

Die Wandfläche ist an der Ostwand in eine Graugrüne Oberwand und einen dunkelrot gestrichenen Sockelbereich gegliedert. Die Sockelhöhe beträgt 1,53 m.

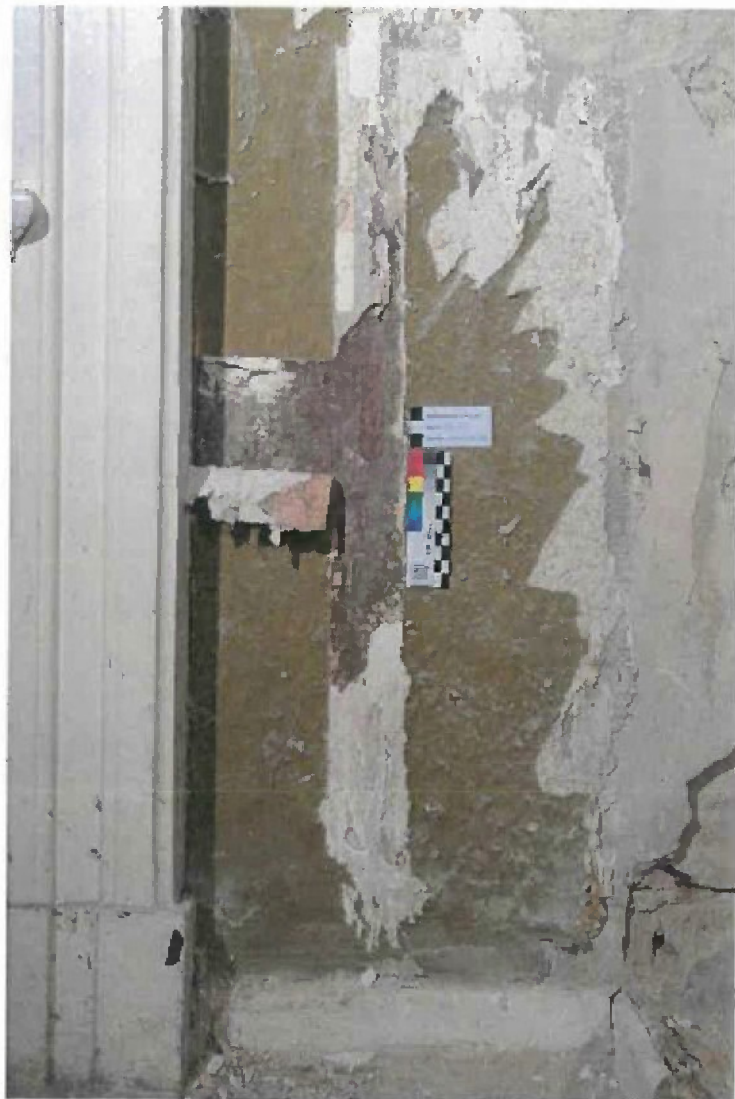
Foto Nr.: EG 01, 2.2DSC03104.JPG

Die Aufnahme zeigt den kräftigen dunkelroten Farbton an einer gut erhaltenen Stelle im unteren Wandbereich.

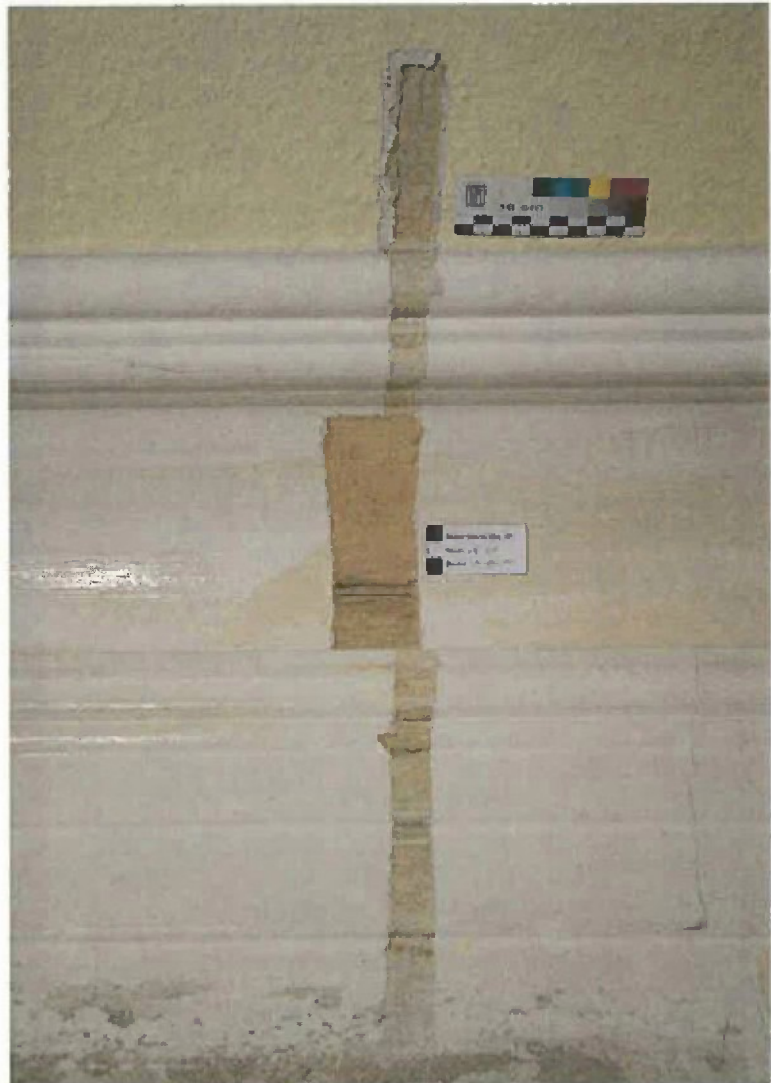
Foto Nr. OG01 1_LOB0110.JPG

An der Decke ist ein heller rötlicher Ocker sichtbar. Dieser Farbton findet sich auch auf der Kehle und dem Stuck. In den Vertiefungen des Stucks sind dünne braune Striche vorhanden. Ein dünner beige Strich ist auf der unteren Stuckleiste sichtbar. Hohlkehle und Decke sind mit Jutegewebe überklebt. Darunter kommen zahlreiche breite Risse zum Vorschein. Das Stuckprofil ist in den Räumen OG 01, OG 02 und OG 04 identisch.

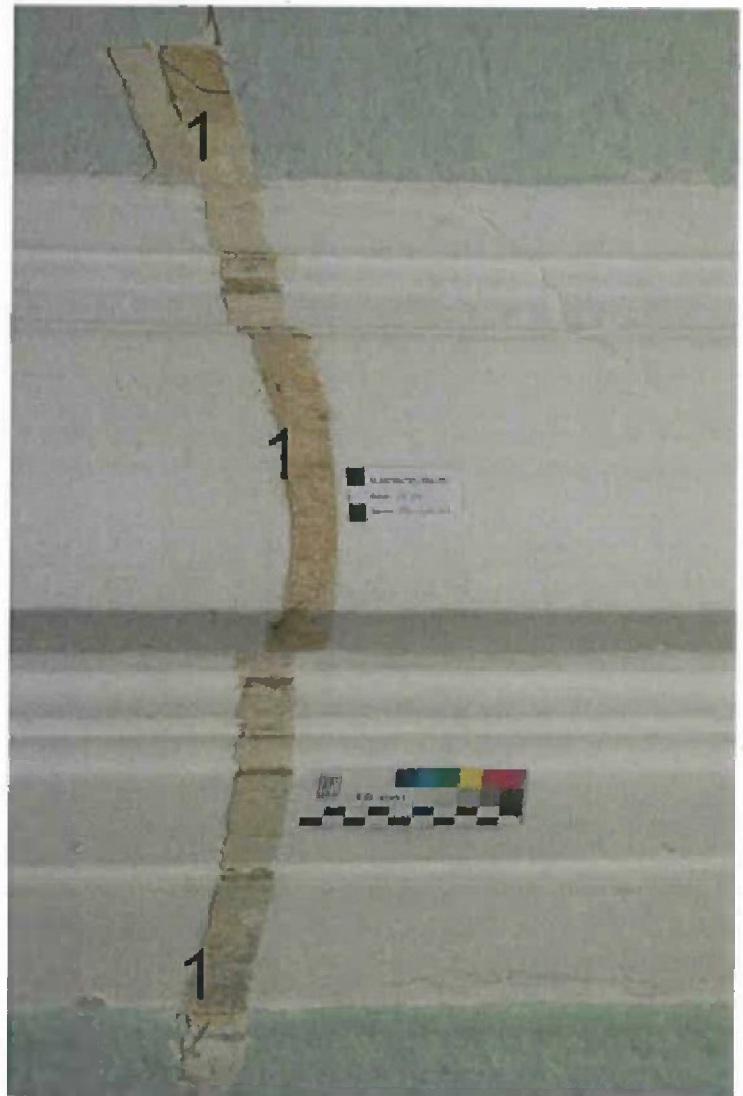
Foto Nr. OG 04.1.1_LOB0126.JPG

An der Decke ist ein rötlicher Ocker sichtbar. In den Vertiefungen des Stucks sind dünne braune Striche vorhanden. Hohlkehle und Decke sind mit Jutegewebe überklebt. Darunter kommen zahlreiche breite Risse zum Vorschein.

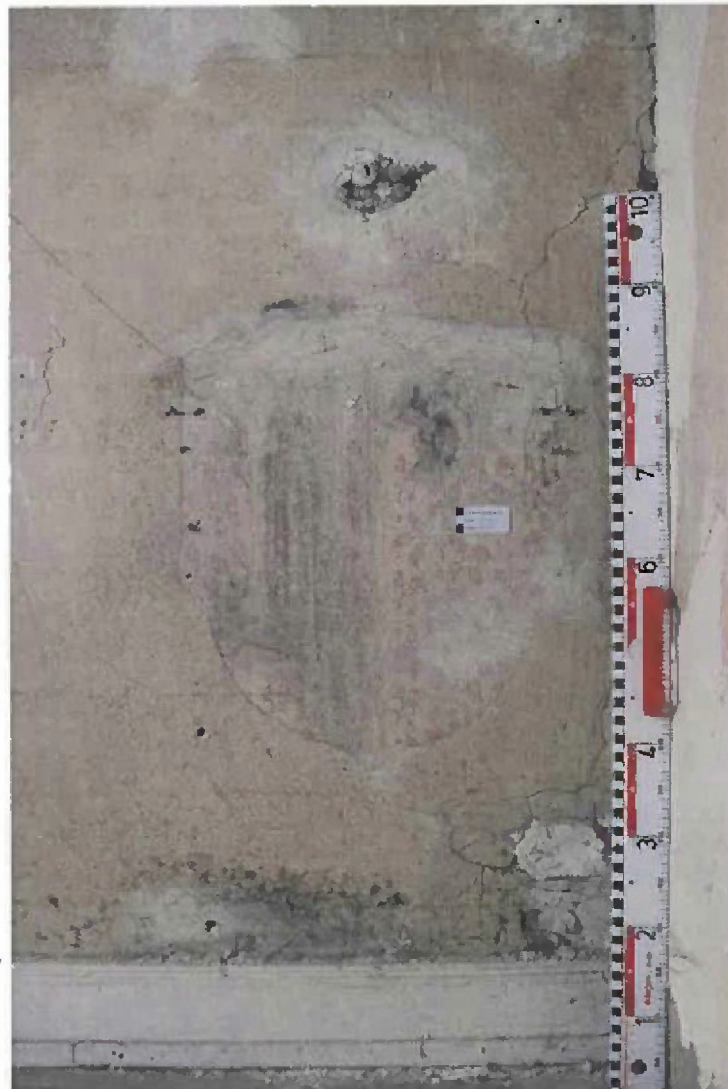
Foto Nr. OG 04 2.Übersicht DSC03435.JPG

In der nordwestlichen Ecke des Raumes zeigt sich der Umriss eines historischen Wasch- oder Spülbeckens. Es wurde nach der dritten Ausstattungsphase montiert. Dadurch hat sich hier die ornamentierte Fassung erhalten

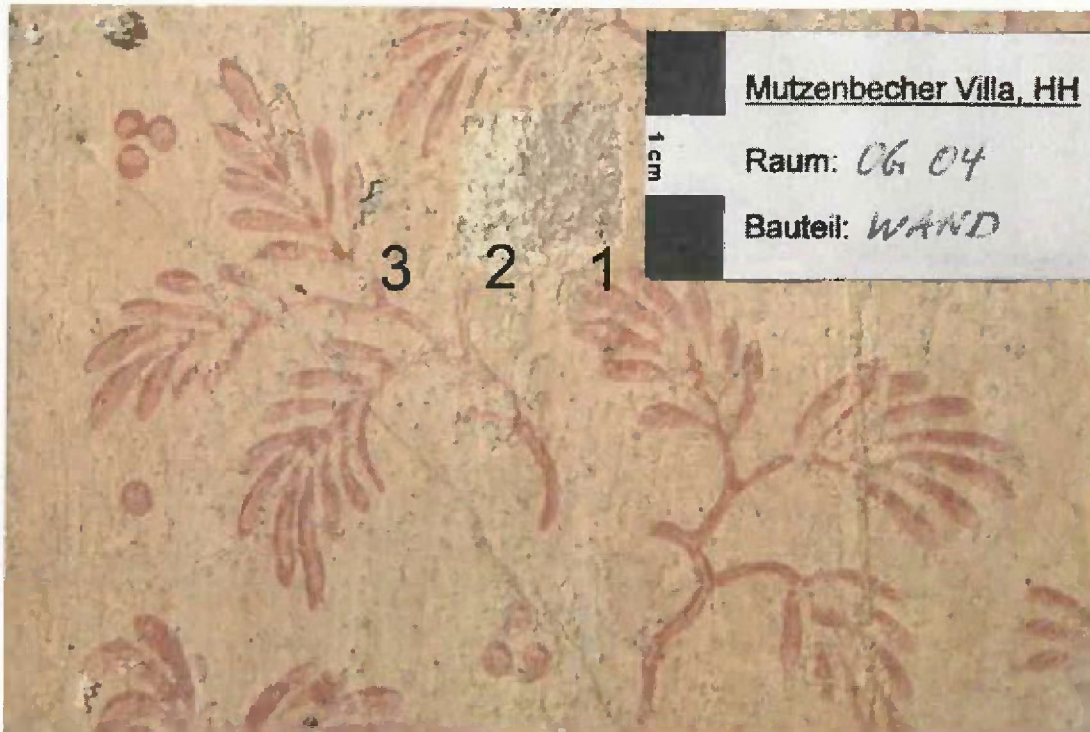
Foto Nr. OG 04 2.1_LOB0135.JPG

Schichtenfolge		NCS- Zuordnung		Farbbeispiel
Schicht	Fassung			
0 Kalkputz				
1 Leimfarbfassung	1 Flieder	S. 106	S 3010 R	
2 Leimfarbfassung	2 Altweiß			
3 Leimfarbfassung Farbwalztechnik	3 zweifarbig in Ocker und Rot mit Floral- motiv
