## Park Mitte in Hamburg-Altona 1. Bericht

Objekt: Hallenkonstruktion  
Harkordtstraße  
22765 Hamburg

Verfasser: WTM ENGINEERS GMBH

Bearbeitungsstand 24.04.2015

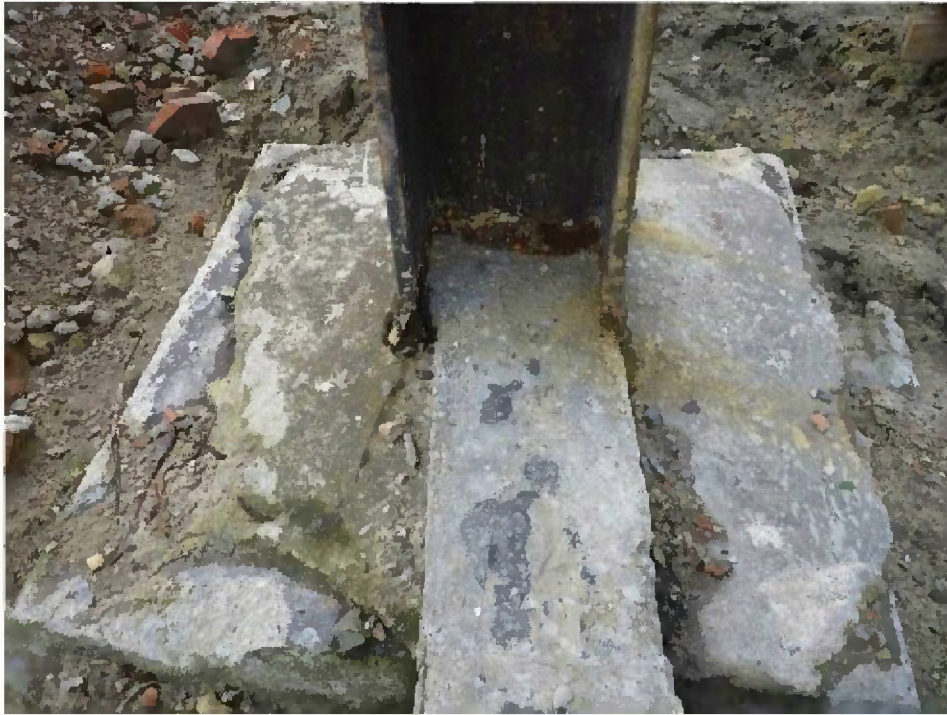
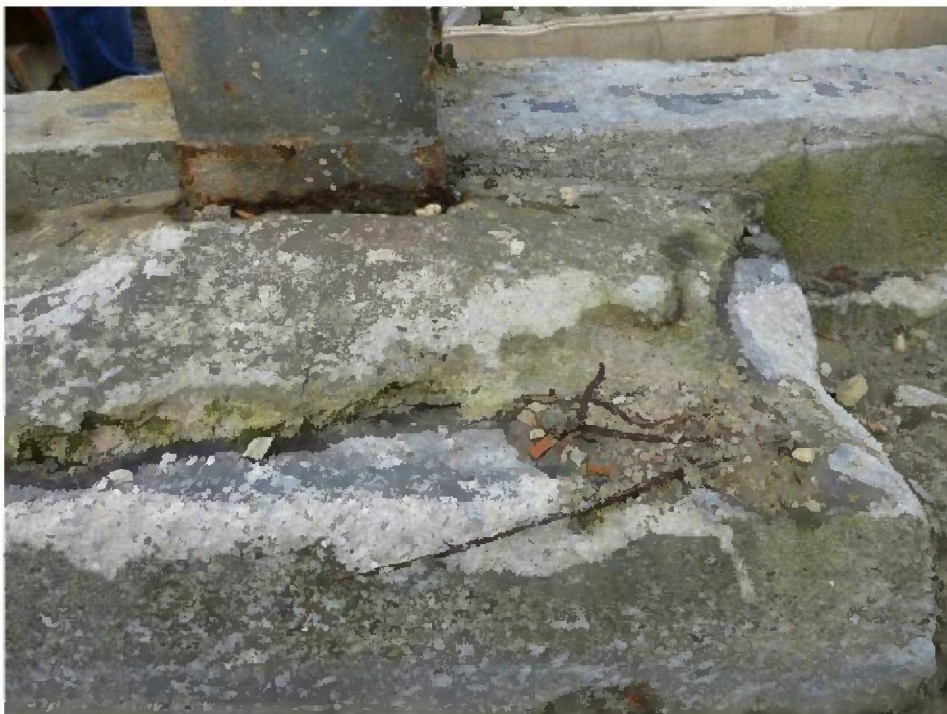
Bei einigen Fundamenten sind teilweise große Abplatzungen des Betons mit teilweiser freiliegender Bewehrung zu erkennen. Betroffen sind hiervon die Achsen A/0, B/1, C/2, C/3, D/2, D/5, und D/6. Beispielhaft ist dies der Aufnahme des Schadens bei Achse D/2 im Anhang zu entnehmen. Weiterhin durchdringen Rohre die Fundamente. Betroffen sind hiervon die Achsen A/1 bis D/1 und A/4 bis D/4. Beispielhaft ist dies der Aufnahme des Schadens bei Achse C/1 im Anhang zu entnehmen.

**Achse D/2 – Fundament mit Abplatzungen und freiliegender Bewehrung**

Nachfolgend wird die folgende Vorgehensweise vorgeschlagen:

- A. Freilegen aller erkennbaren Schadensstellen bis auf den tragfähigen Beton
- B. Entrosten der freigelegten Bewehrungsstäbe mit geeigneten Maßnahmen, z.B. Drahtbürste bei kleineren Ausbesserungen, ansonsten Sandstrahlverfahren
- C. Reinigen der vorgesehenen Reparaturflächen von allen verbundmindernden Bestandteilen
- D. Konservierung des entrosteten Bewehrungsstahls durch einen zweifachen Korrosionsschutzanstrich, z.B. 1. Schicht Epoxidharz, 2. Schicht Epoxidharz mit Quarzsand
- E. Herstellen einer Haftbrücke zwischen Altbeton und Reparaturmörtel, z.B. zementgebundene Haftbrücke
- F. Reprofilieren der Ausbruchstellen mit Reparaturmörtel

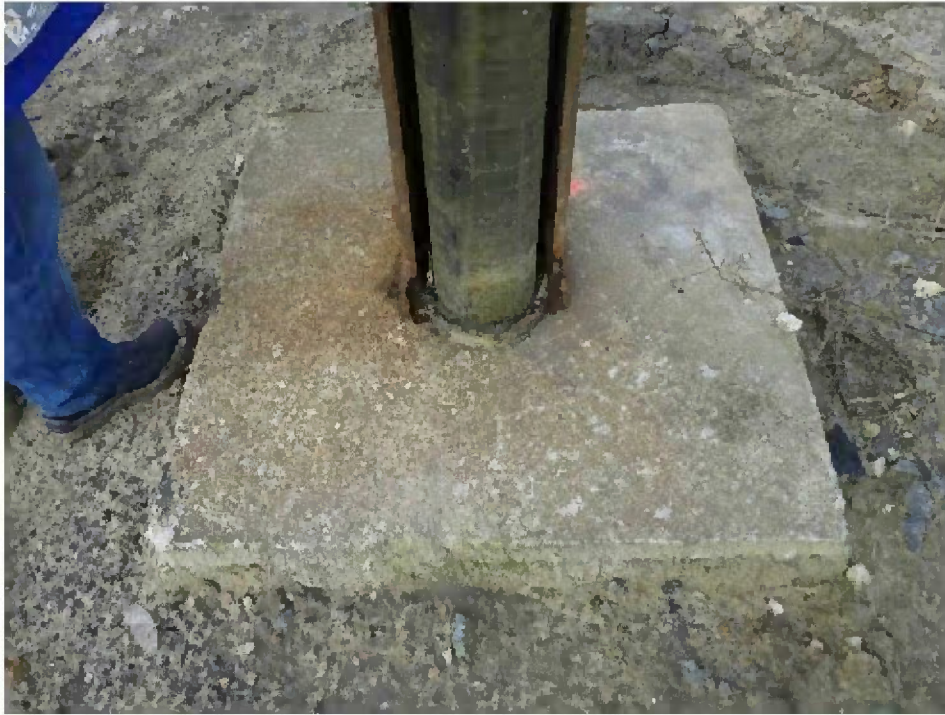
**Achse C/1 – Fundament mit durchdringendem Rohr**

Die Rohre sind kurz über der Fundamentoberkante abzuschneiden und mindestens bis zur Fundamentunterkante mit Beton zu verfüllen.

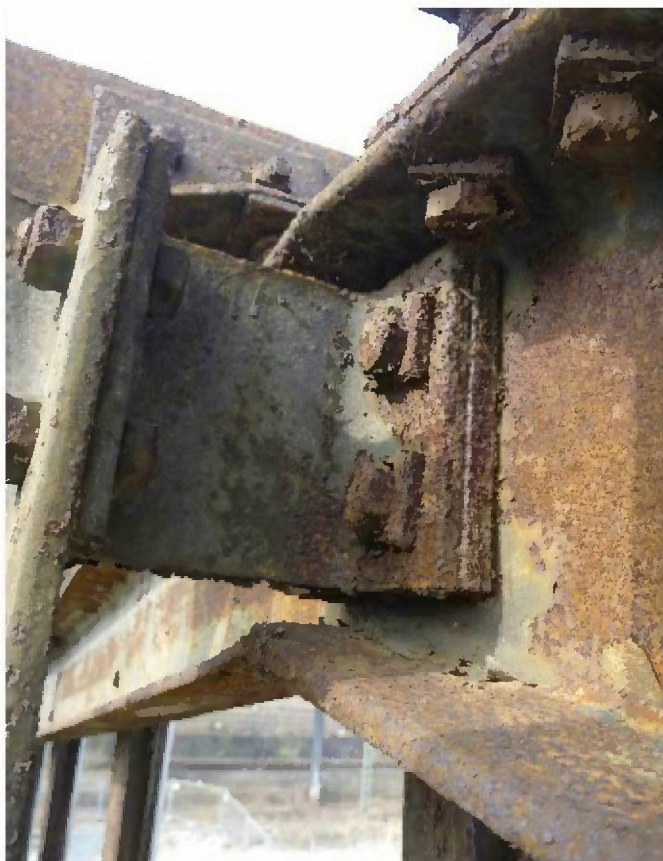
Alle Stahlprofile unterliegen ausnahmelos der Korrosion. Durch eine visuelle Überprüfung ist der Rostgrad B und C (nach ISO 8501-1) auszumachen. An vielen Stellen ist der Rostangriff bereits flächig vorangeschritten. Auch ist zu erkennen, dass Teile der Beschichtung bereits abgelöst sind. Beispielhaft ist dies der Aufnahme des Schadens bei Achse AB/1 im Anhang zu entnehmen. Bei einigen Stahlstützen ist im unteren Bereich eine Deformation der Flansche zu erkennen. Betroffen sind hiervon die Achsen A/0, B/0, B/1 und D/6. Beispielhaft ist dies der Aufnahme des Schadens bei Achse B/1 im Anhang zu entnehmen. Durch die Abtrennung von Bauteilen sind bereits oder werden noch Löcher (Bohrungen) in den Bauteilen freigelegt. Durch das Entfernen der Schrauben sind teilweise starke Eindrücke in den Profilen entstanden. Besonders betroffen sind hierbei die Achsen A/0 bis A/6, bei denen die durch Vouten verstärkten Rahmen abgetrennt wurden. Beispielhaft ist dies der Aufnahme des Schadens bei Achse A/3 im Anhang zu entnehmen.

**Achse AB/1 – Stahlprofil mit Korrosion**

Es ist ein Reinigungsstrahlen durchzuführen um den Rostbefall sowie ablösende Teile der Beschichtung zu entfernen. Hierbei sollte das Druckflüssigkeitsstrahlen (ca. 2000 bar) mit dem Trägermedium Wasser mit einem körnigen Strahlmedium angewendet werden. Als Strahlmittel eignen sich runde oder kantige Hartgussteilchen.

Nach dem Reinigungsstrahlen ist eine Grundbeschichtung mit Zinkstaub anzuwenden, um eine Haftvermittlung zwischen der zu beschichtenden Oberfläche und den nachfolgenden Beschichtungen zu erreichen. Die Pigmente (Zinkstaub) tragen entscheidend zur Korrosionsschutzfunktion bei.

Nun kann entweder der geplante Schutzanstrich aus mennigrot oder für eine dauerhaftere Lösung als weitere Beschichtung plättchenförmige Pigmente mit Barrierewirkung, z.B. Eisenglimmer, aufgetragen werden.

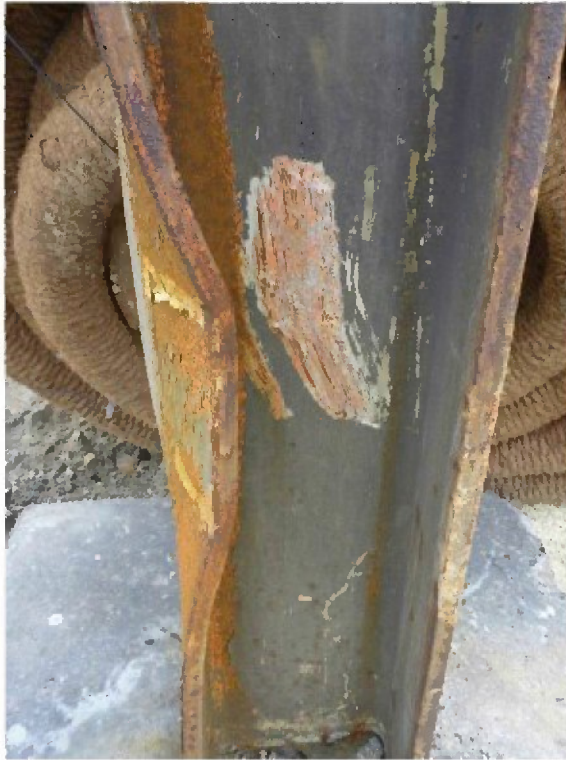
Die Anzahl der deformierten Flansche beträgt 8. Diese sind die Stützen in den Achsen A/0, B/0, B/1 und D/6.

**Achse B/1 – Stahlstütze mit deformierten Flanschen**

Die deformierten Flansche sollten sowohl aus statischen als auch aus optischen Gründen korrigiert werden.

Als eine Maßnahme wäre das Erwärmen mit z.B. einem Schweißgerät und anschließender Rückbiegung der Flansche zu nennen. Als Alternative ist auch möglich, den beschädigten Bereich abzutrennen, ein neues Blech einzusetzen und die Verbindung zwischen vorhandener Konstruktion und neuem Blech mit durchgeschweißten Nähten herzustellen.

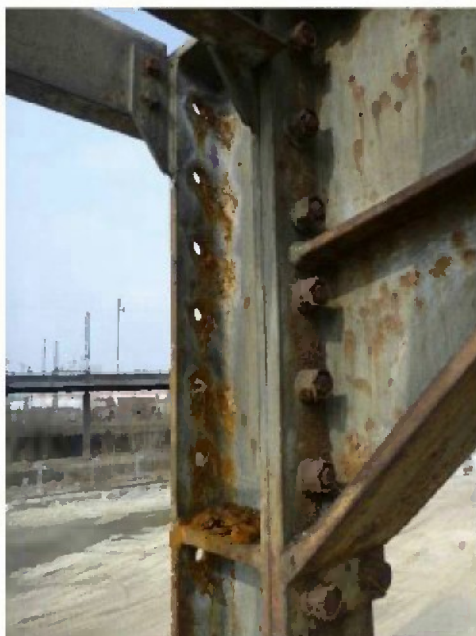
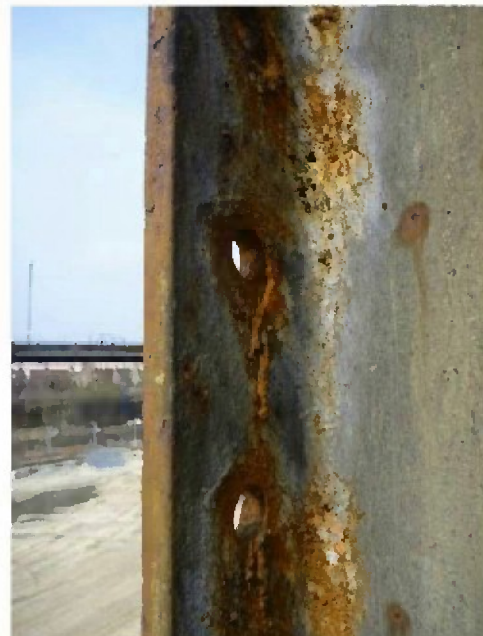
**Achse A/3 – Eingedrückter Profilquerschnitt im Bereich der entfernten Schrauben**

Die Löcher in den Profilen sollten in den Rahmenecken, in denen eine hohe Belastung zu erwarten ist, also im Bereich der abgetrennten Vouten entweder mit geeignetem Schweißzusatzstoff zugeschweißt werden oder mit verzinkten Schrauben oder Nieten geschlossen werden. In den Bereichen, in denen keine hohe Belastung zu erwarten ist, wie z.B. bei konstruktiven Profilen wie z.B. Anschlüsse für Lampen usw. können die Löcher offen gelassen werden.

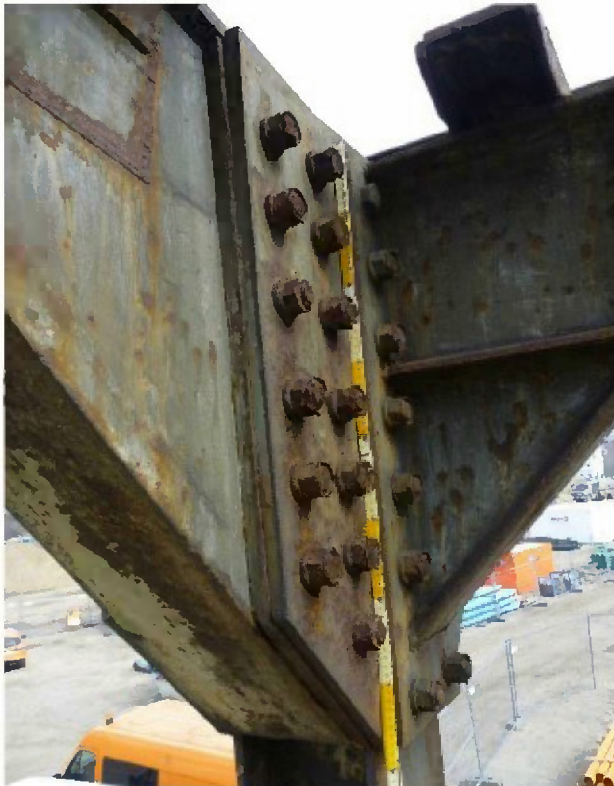
Die Schrauben der tragenden Verbindungen sind stark korrodiert. Betroffen sind hiervon besonders die Achsen A/0 bis D/6. Beispielhaft ist dies der Aufnahme des Schadens bei Achse B/0 im Anhang zu entnehmen.

**Achse B/0 – Stark korrodierte Schraubverbindung**

Da die Schrauben bereits sehr stark korrodiert sind, sollten alle Verschraubungen, die nach der Modernisierungsmaßnahme Bestand haben, durch verzinkte Schrauben ausgetauscht werden. Hierbei ist zu beachten, dass erst die Schrauben ausgewechselt und danach die Profile gestrahlt werden. Weiterhin ist zu beachten, dass immer erst eine Schraube gelöst und ausgewechselt wird, und erst danach mit der nächsten Schraube fortgefahren wird. Es muss auf jeden Fall vermieden werden, dass mehrere Schrauben einer Verbindung gleichzeitig gelöst sind. Bei der Auswechslung der Schrauben in der gelenkigen Verbindung im Firstpunkt (Achsen 2-6) muss bei der Auswechslung der Schrauben der Rahmenträger durch geeignete Maßnahmen unterstützt werden.
