**Bericht**  
**über**  
**die Schadstoffuntersuchung des Fachklassentraktes und**  
**der Pausenhalle der Schule Tessenowweg 3 in Hamburg**

TÜV-Auftrags-Nr.: 8000648173 / 114GEF084

Auftraggeber: Freie und Hansestadt Hamburg  
Finanzbehörde  
Schulbau Hamburg  
An der Stadthausbrücke 1  
20355 Hamburg

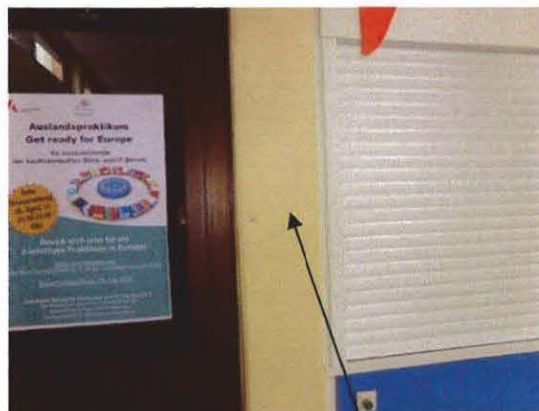
Nr.	Entnahmestelle	Produkt	Untersuchung auf	Befund
1	Betonstütze	gelbe Farbe	Asbest	<b>Chrysotil-Asbest nachgewiesen, stark gebunden</b>
2	abgehängte Decke	Deckenplatten	---	Deckenplatten neu, keine Analyse erforderlich
18	Außenbereich Platten über Nebeneingang (Hochhausseite)	unbeschichtete Faserzementplatten	Asbest	<b>Chrysotil-Asbest nachgewiesen, stark gebunden</b>

Abb. 2: asbesthaltiger Anstrich von Betonstützen in der Pausenhalle (Probenahmestelle)

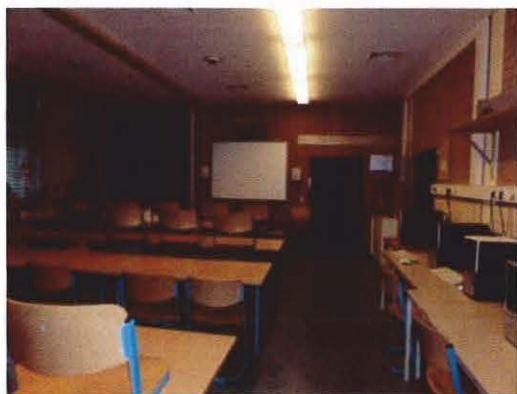
Abb. 5: Raum 020 Fachklassentrakt, rechts Fliesenschild mit asbesthaltigem Kleber

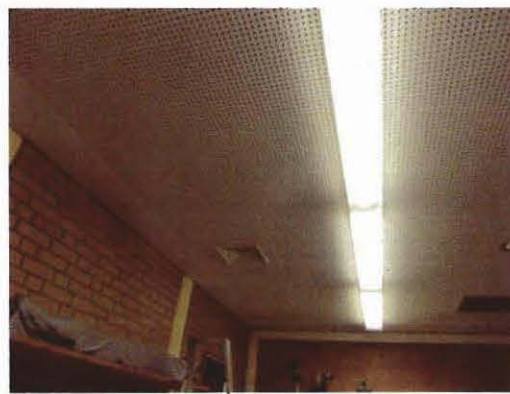
- alte KMF-Isolierwolle als Deckenauflage im Fachklassentrakt
- alte KMF-Isolierungen hinter Holzvertäfelungen von Wänden in den Klassenräumen des Fachklassentraktes
- alte KMF-Rohrisolierungen im Kriechkeller

Abb. 6: Raum 020 abgehangte Decke mit darüber befindlicher KMF-Isolierung

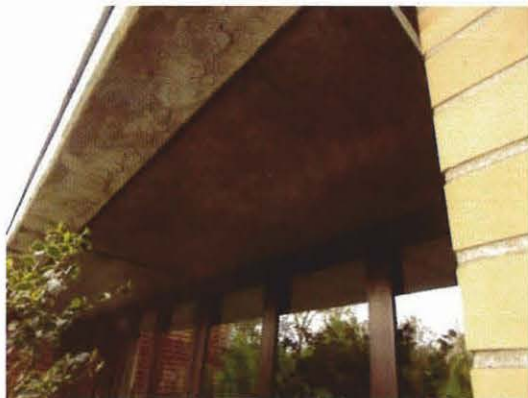
- Keller, Türen mit Asbestpappe im Schlosskasten. Hier ist nicht ganz klar, ob diese Räume mit abgebrochen werden sollen
- asbesthaltiger Anstrich auf Betonbauteilen in der Pausenhalle und im baugleichen Fachklassentrakt
- Asbestzementplatten (ca. 10 m<sup>2</sup>) über dem Eingang zum Hof (Seite Hochhaus)
- Fliesenkleber von geklebten Wandfliesen (Fliesenschilder) in Klassenräumen des Fachklassentraktes, nicht in den WC's (hier Mörtelbett).

**Abb. 7: Asbestzementplatten über dem Nebeneingang der Pausenhalle**

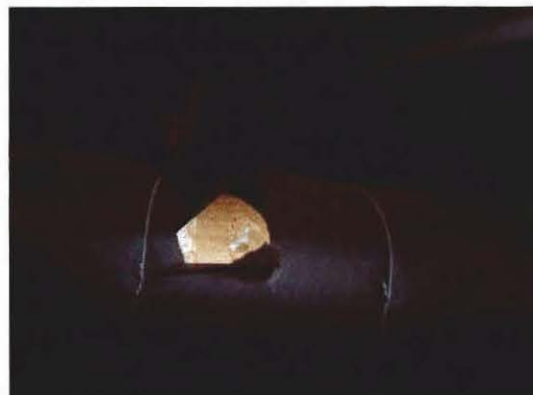
Nr.	Entnahmestelle	Produkt	Untersuchung auf	Befund
15	Rohrleitung mit Bitumenpappe umwickelt	Bitumenpappe um Rohrisolierung	PAK	$\Sigma$ PAK 6,6 mg/kg Benzo(a)pyren: < 1,0 mg/kg
16	Rohrleitung mit Bitumenpappe umwickelt	weißliche Mineralwolle	KMF, WHO-Fasern	<b>KMF, WHO-Fasern krebserzeugend Gefahrstoff-Kategorie 2</b>
17	Rohrleitung alukaschiert	gelbgrüne Mineralwolle	KMF, WHO-Fasern	<b>KMF, WHO-Fasern krebserzeugend Gefahrstoff-Kategorie 2</b>

**Abb. 8: Kriechkeller, KMF-Rohrisolierung mit Bitumenpapier**
