# Restauratorische Befundsicherung im Hufnerhaus

Moorfleeter Deich 483

STAND: Hamburg, den 02. Dezember 2016

## 2 Identifikation

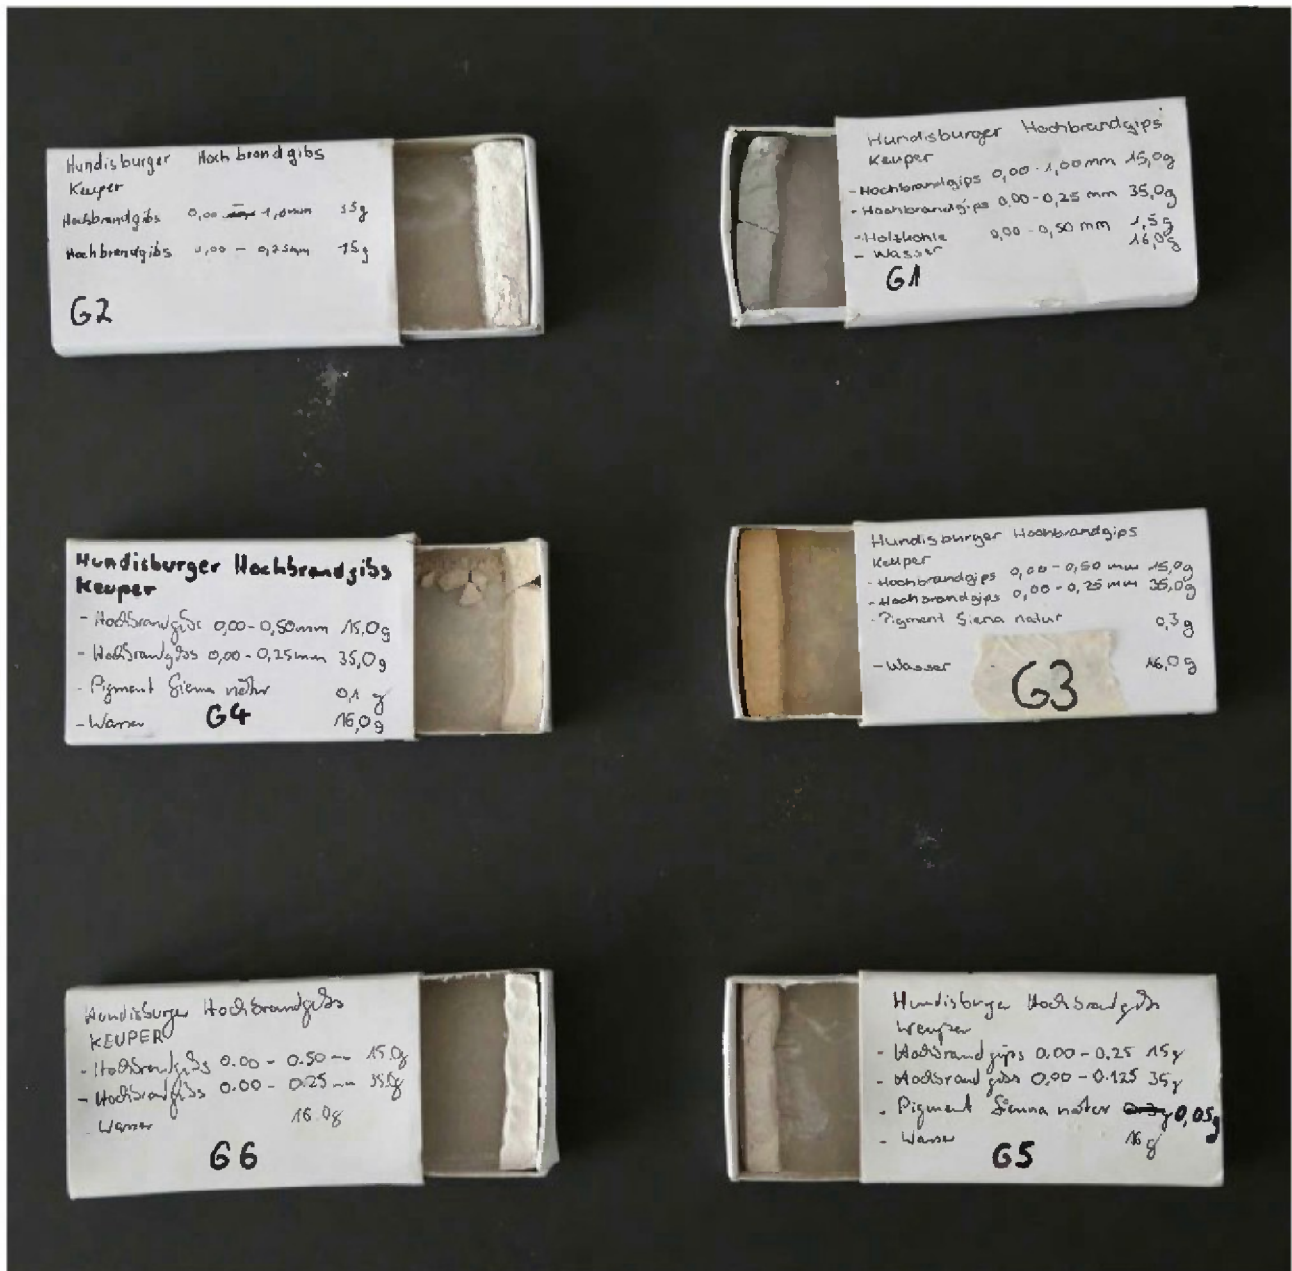
Die Verarbeitung von Hochbrandgipsmörteln zur Reparatur der Fassaden des Hufnerhauses setzt dezidierte Material- und Verarbeitungskennntnisse voraus. Das Material muss beispielweise sehr lange nachgefeuchtet werden und ist absolut unverträglich im Kontakt mit hydraulischen Mörteln jeder Art. Im Hinblick auf Farbigkeit und Oberflächenstruktur der Fugen am Hufnerhaus müssen weitere Materialproben angelegt werden. Grundsätzlich ist im Vorfeld zu klären, ob die Farbigkeit der neuen Fugen ablesbar sein oder sich dem gealterten Zustand unterordnen soll.

Abb. 7: Muster für Mörtelproben am Hufnerhaus; Entstanden 2016 im Rahmen einer Projektwoche der Stader Jugendbauhütte.

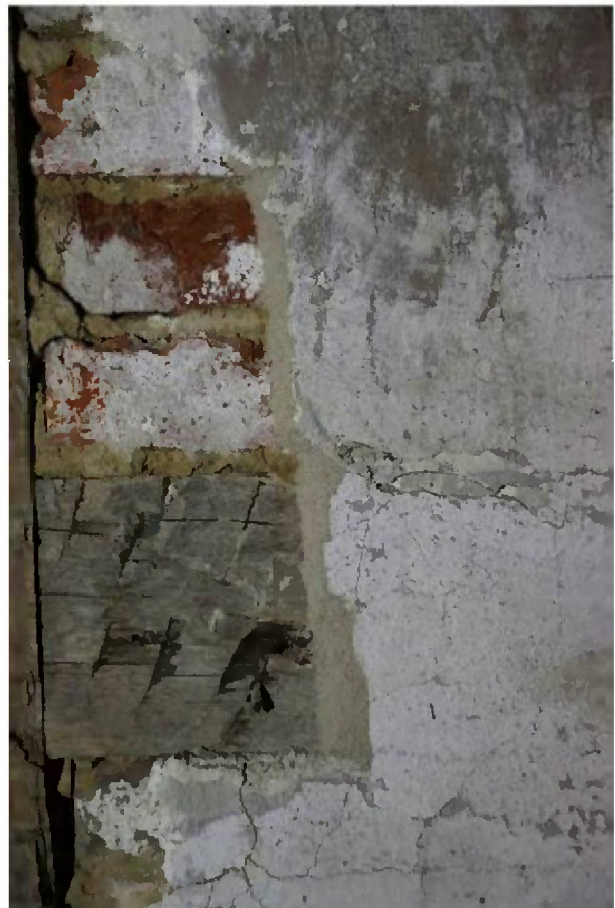
Abb. 13: Randsicherung mit reversiblen Mörtel im Raum 03 auf Basis von Acrylatdispersion

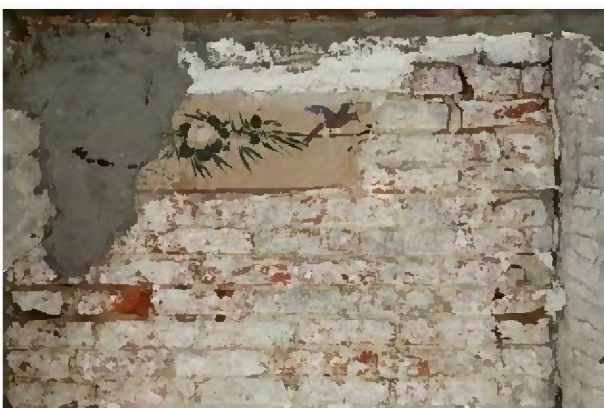
Aufgrund unumgänglicher Sanierungseingriffe befinden sich einzelne Putz- und Wandmalereiflächen in besonders hohen Risikozonen. Für diese Bereiche kann das außerordentliche Verfahren einer sog. „Abnahme“ zum Tragen kommen. Anhand einer bereits fast abgängigen Teilfläche in Raum 03 wurde hierzu eine Musterfläche angelegt. Die Methode muss jeweils witterungsbedingt angepasst werden, da die gängigsten Schutzkaschierungen kälte- und feuchteempfindlich sind. Grundsätzlich muss die Vorderseitenkaschierung zeitnah entfernt werden und das Objekt trocken, frostfrei und erschütterungsarm eingelagert werden. Zum gegebenen Zeitpunkt kann es replaziert werden.

Abb. 15: Vorzustand der Malerei

- Kaschierung der Malereifläche mit Polypropylen-Faser-Vlies und Ethylcellulose-Gel
- Montage einer temporären Holzträgerplatte
- Einbringen von 2K-PU-Schaum
- mechanische Abnahme des Fragments
- Stabilisierung der Rückseite durch Injektion der Risse mit Hinterfüllmasse auf Basis von Nanokalk (CaLoSil, IZB-Salzchemie GmbH).

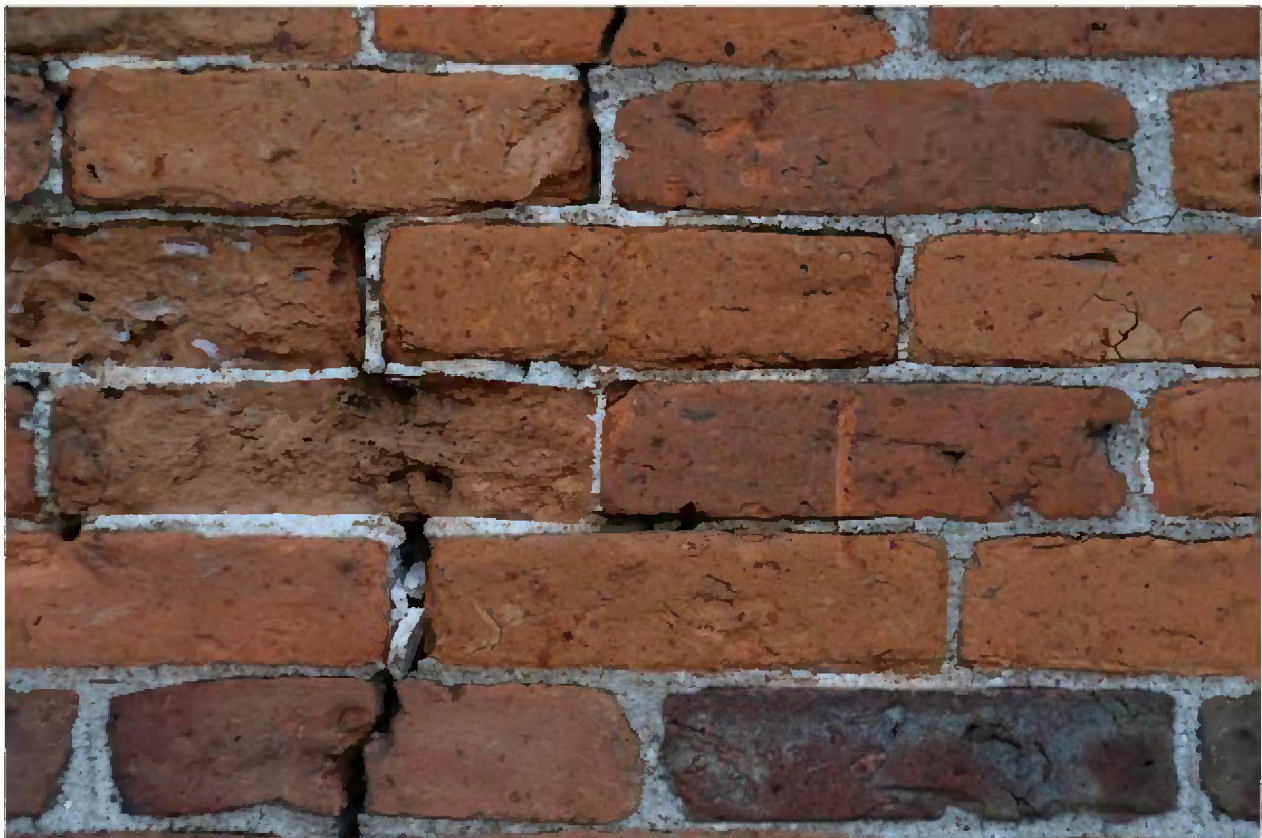
Befund A6 zeigt eine Fuge aus der Bauphase III. Die Backsteine waren vermutlich mit reinem Luftkalkmörtel (Die Aussage ist lediglich durch einen Löslichkeitstest in Salzsäure belegt.) vermauert und nicht gesondert ausgefugt.

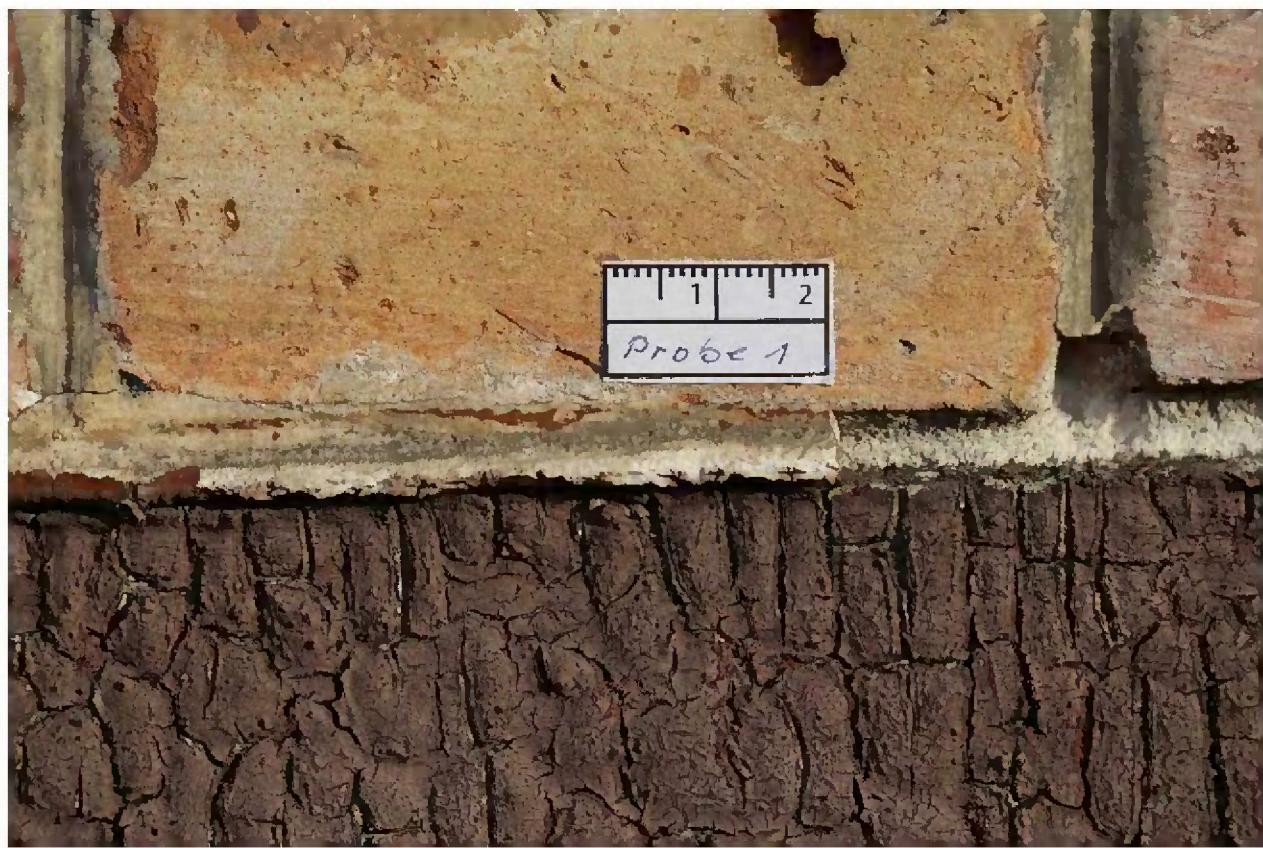
Befund A5 zeigt eine Fuge aus der Bauphase IV. Die Gefache waren mit Luftkalkmörtel gemauert und mit einem sehr feinen Mörtel aus Hochbrandgips verfugt (siehe auch Untersuchungsbericht 6072-16 der MPA-Bremen vom 25.05.2016). Deutlich ist der sog. Fugenstrich zu erkennen.

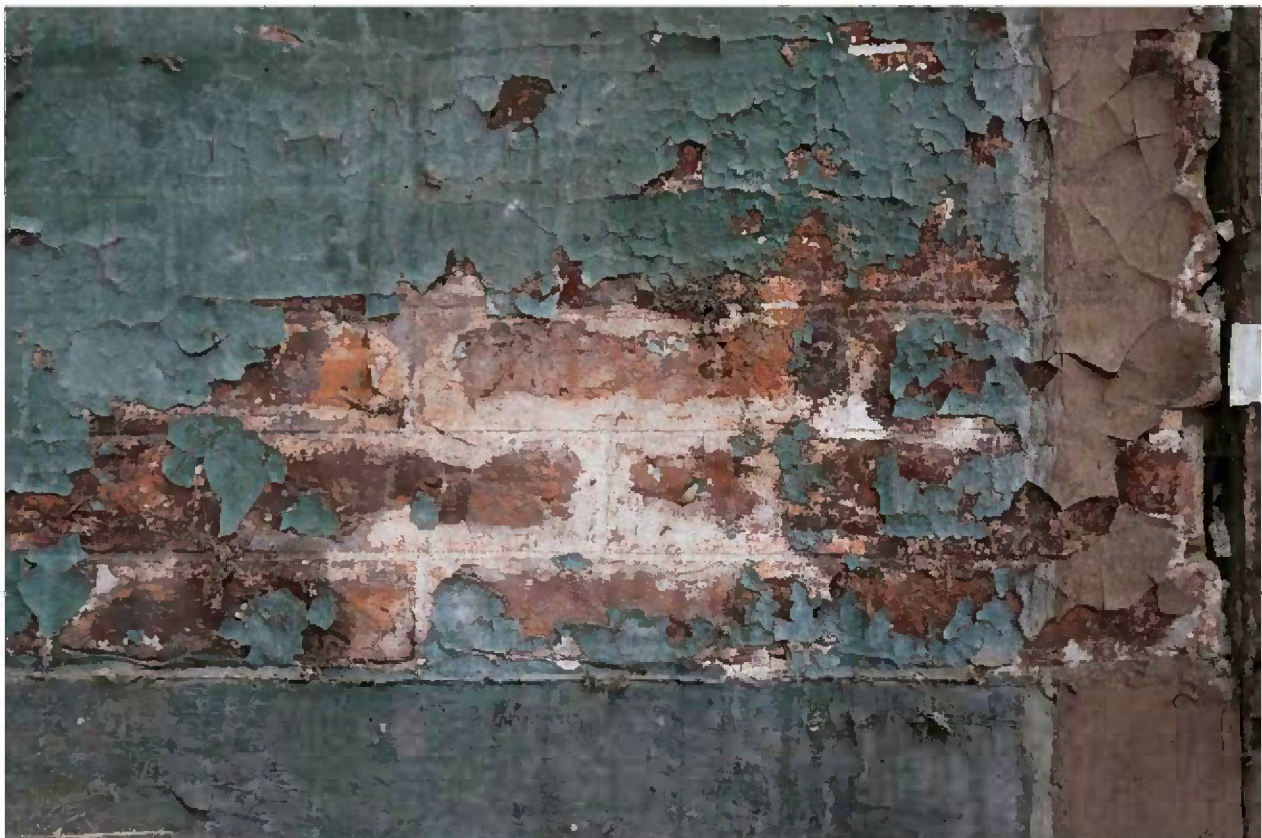
Befund A4 zeigt, dass die Gefache der Südwand in der Bauphase III verputzt bzw. mit einem sehr feinen Mörtel partiell egalisiert waren und einen geritzten Fugenstrich aufwiesen. Die damalige Fassung war rot (siehe auch Befund P1 auf der vorangehenden Seite).

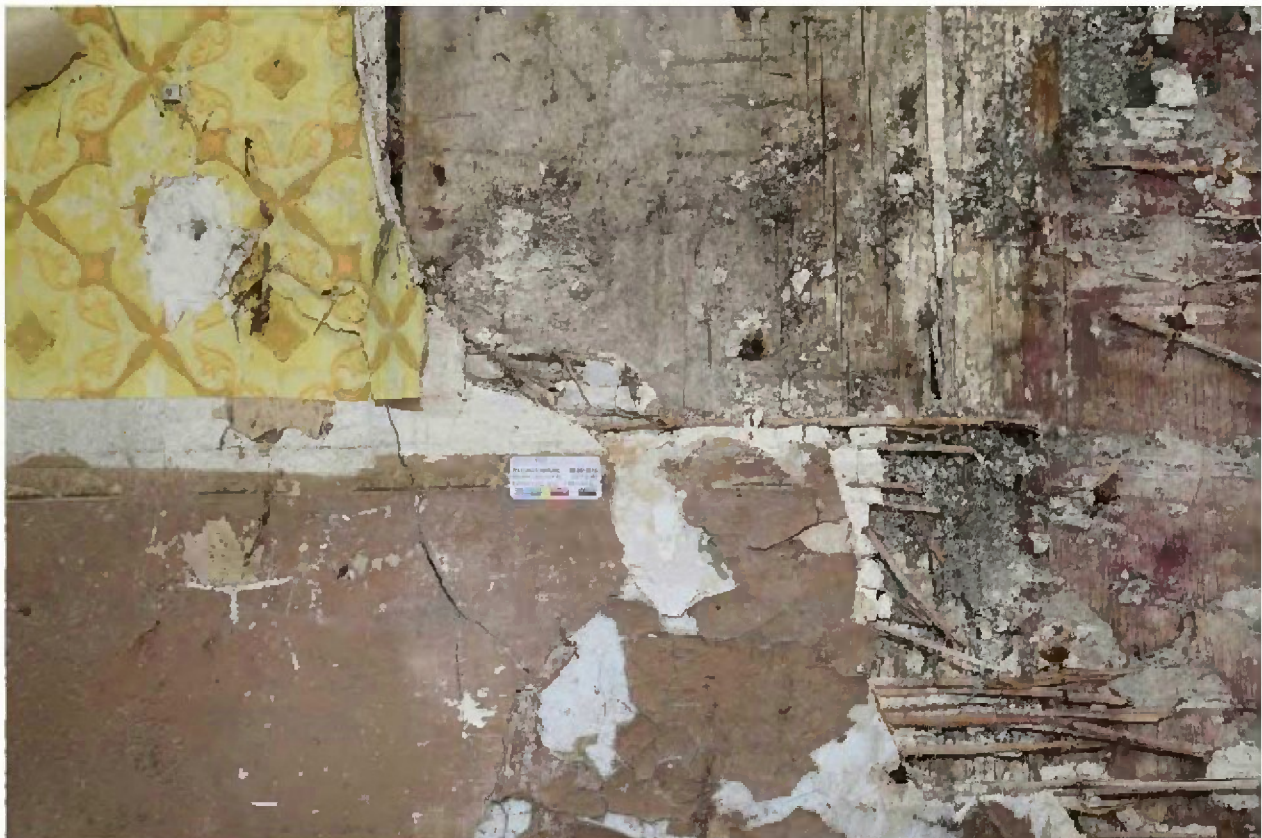
Befund A3 zeigte 2014 noch Reste älterer Tapetenschichten (vgl. S. 264 in der bauhistorischen Untersuchung). Diese sind heute abgänig.

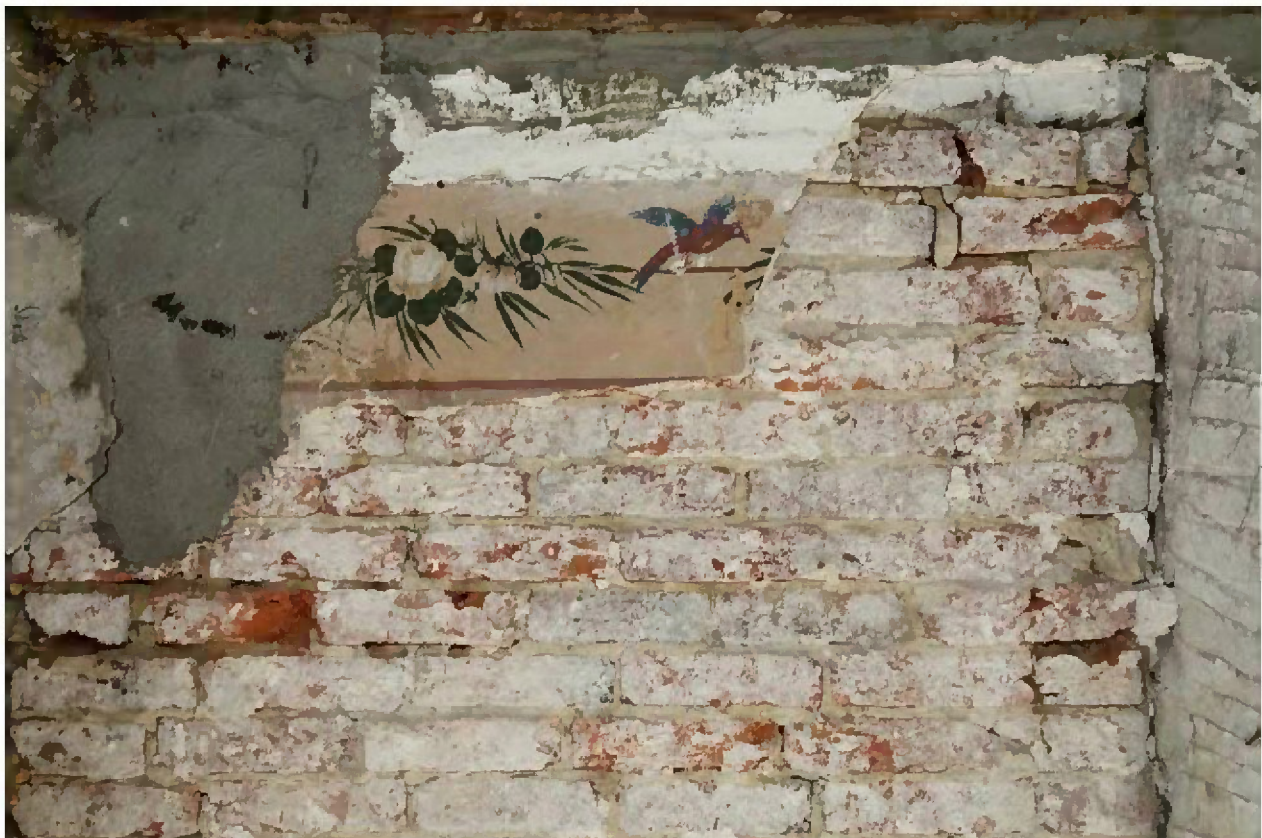
Befund A20 zeigt das südliche obere Gefach der Westwand von Raum 03. Neben dem mit Lehm ausgefachten Ziegelmauerwerk ist ein Rest der polychromen Wandfassung der Bauphase IV zu erkennen. Dieser wurde partiell mit Zement gesichert bzw. überschiebt. Das Fragment war teilweise vom Träger losgelöst und wurde gesichert (vgl. Kap. 5.4).

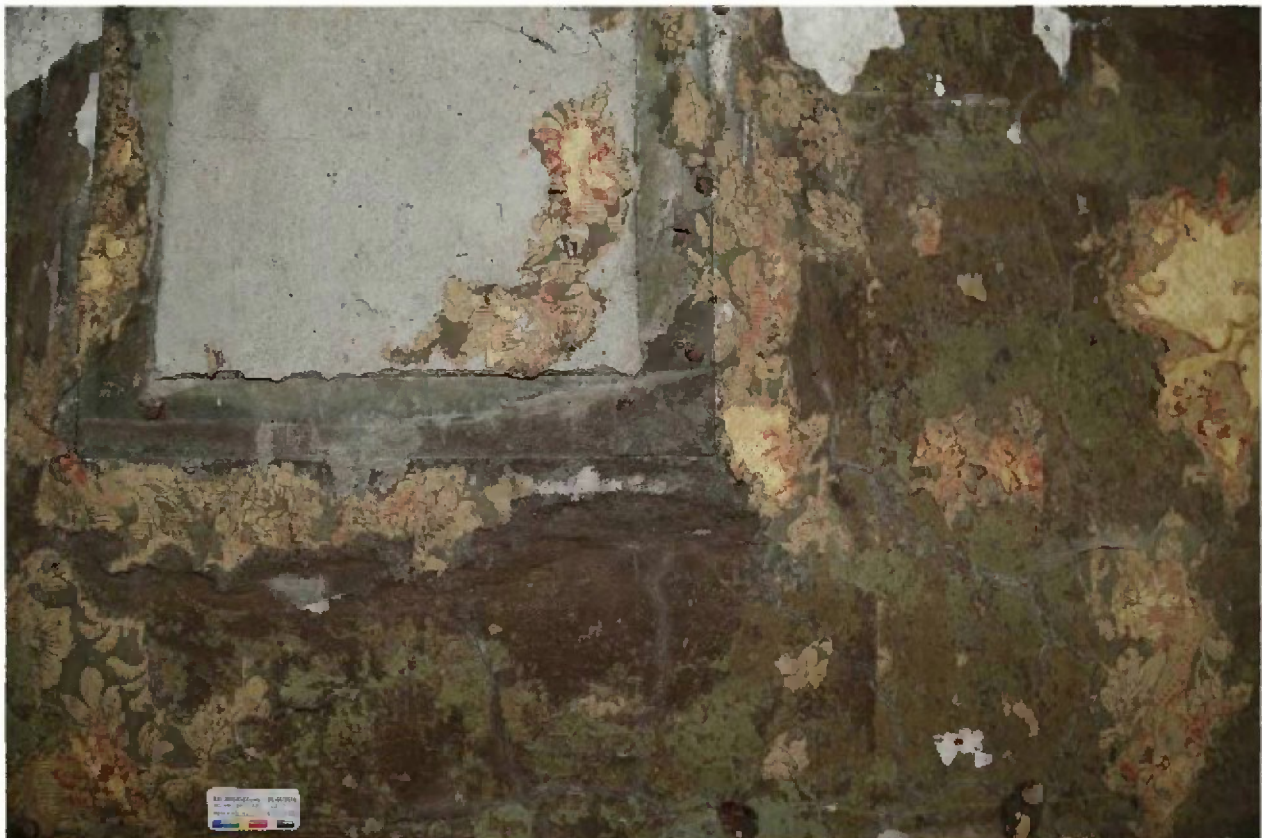
Befund A27 zeigt, dass das Fenster an der Westwand des Raumes bereits vor dem Aufbringen der ersten Tapetenschichten zugesetzt wurde. Die verwendete Mörtel entspricht dem Reparaturmörtel im Raum 03.

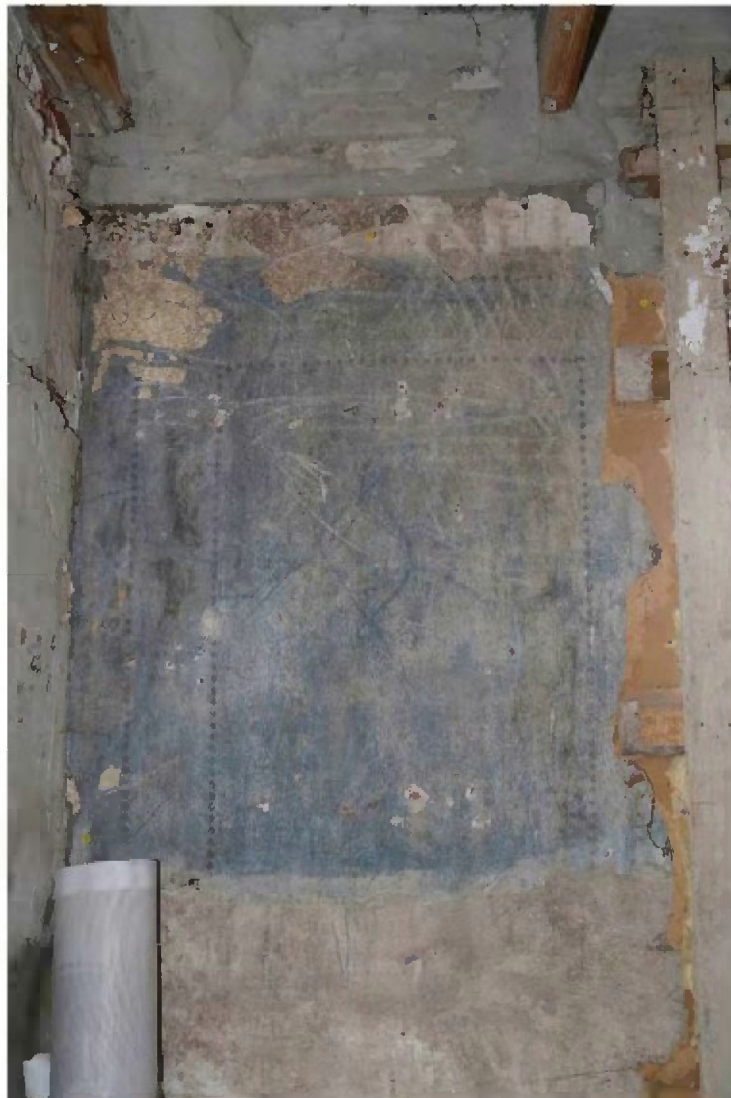
Befund A16 zeigt eine schablonierte Rahmung (Perlschnur) auf blauem Fond.
