**Kriegerdenkmal Altrahlstedter Stieg  
Hamburg**

**Bestandsaufnahme und Erhaltungskonzept  
2015**

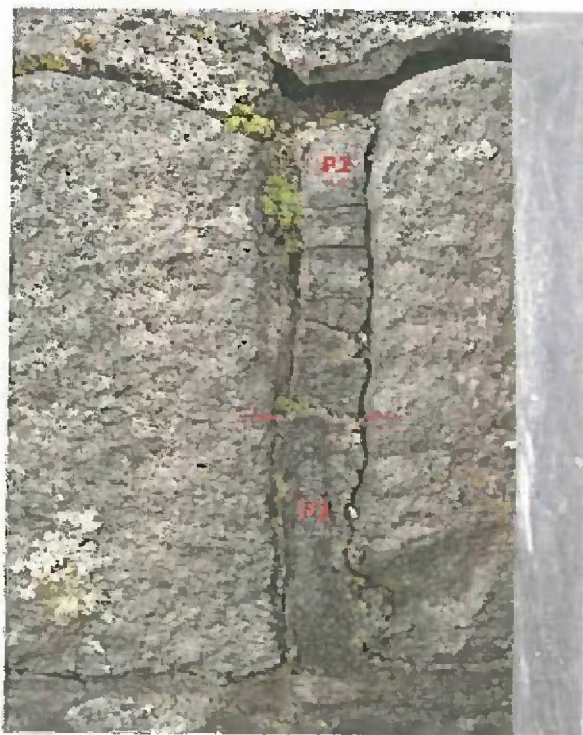
**P1** = jüngerer Fugenmörtel (Granit)

Die erste Probenahme erfolgte an der 4. Stufe der Pyramide (untere Abschlussstufe). Hier gab es einen Fugenbereich, in dem historischer Setzmörtel, historischer Fugenmörtel und jüngerer Fugenmörtel sichtbar übereinander lagen:

- historischer Setzmörtel: hell, eher hart, mit erkennbarer Körnung
- historischer Fugenmörtel: dunkelgrau, sehr hart, glatt, ohne erkennbare Körnung
- jüngerer Fugenmörtel: hellgrau, weicher, mit deutlich erkennbarer Körnung

Bereich vor der Probenentnahme

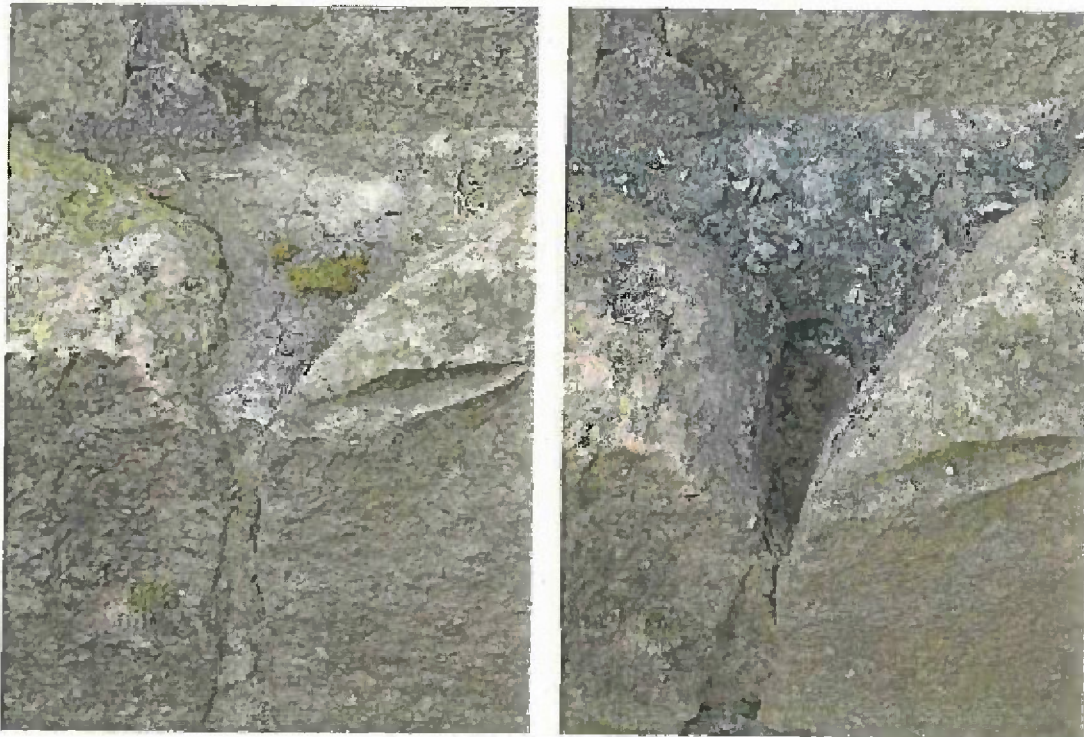
**P4** = historischer Fugenmörtel (Granit)

Die zweite Probennahme erfolgte auf der Oberseite der 2. Pyramidenstufe (obere Sockelstufe). Hier gab es einen Fugenbereich, in dem der dunkelgraue, glatte, historische Fugenmörtel großflächig erhalten war. Die gewonnene Probenmenge sollte für eine qualitative und quantitative Analyse ausreichen. Unter dem historischen Fugenmörtel war der historische Setzmörtel in geringen Mengen erhalten.

Bereich vor (links) und nach (rechts) der Probenentnahme

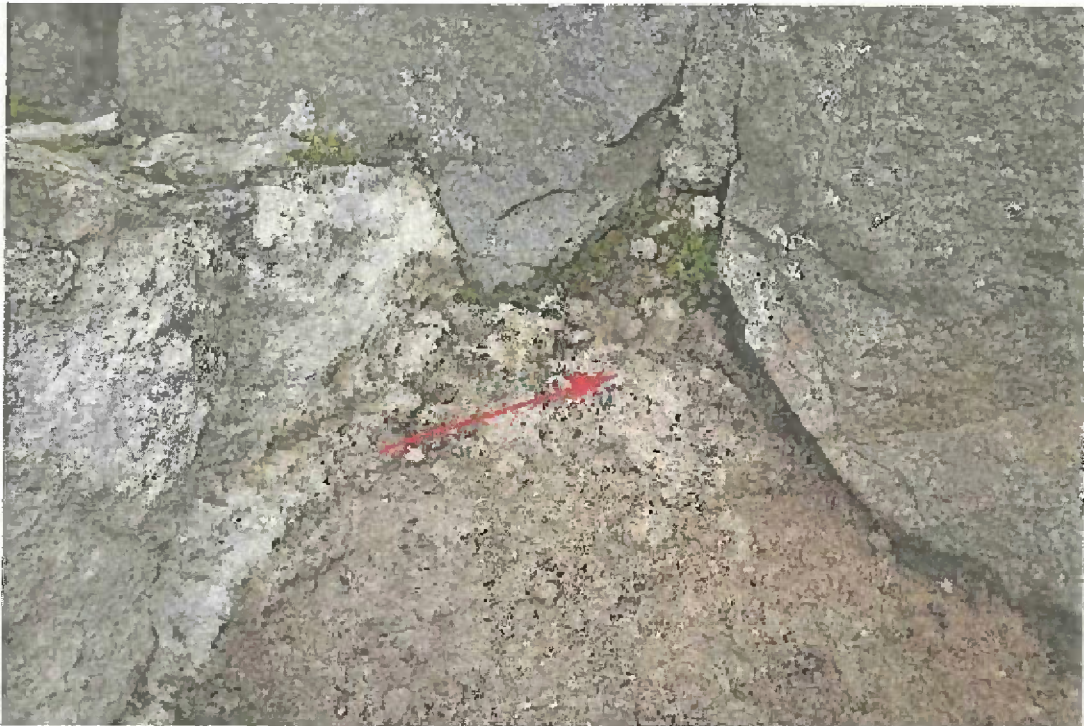
**P6** = historischer Setzmörtel (Granit)

In einem Fehlbereich der ersten Pyramidenstufe (untere Sockelstufe) liegt der historische Setzmörtel frei. Der Setzmörtel ist hier hell, wirkt sehr mager und enthält deutlich erkennbare Quarzzuschläge. Hier konnte eine größere Probe des Setzmörtels für eine quantitative Analyse entnommen werden.

Bereich vor der Probenentnahme

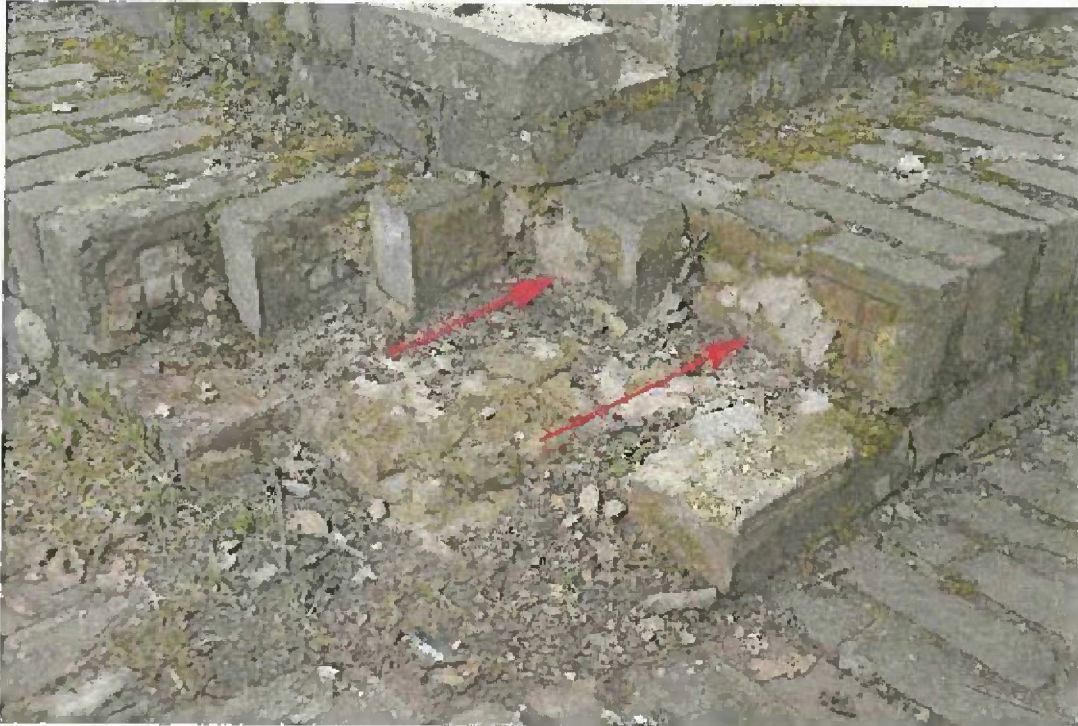
**P7** = historischer Setzmörtel (Klinker)

Im Bereich der Klinker ist der historische Fugenmörtel kaum erhalten und konnte nicht beprobt werden. Von dem historischen Setzmörtel wurde in einem Fehlbereich der unteren Plinthenstufe eine Probe entnommen. Der historische Mörtel der Klinker entspricht augenscheinlich dem Setzmörtel des Granits. Die gewonnene Probenmenge sollte für eine quantitative und qualitative Analyse ausreichend sein.

Bereich vor der Probenentnahme

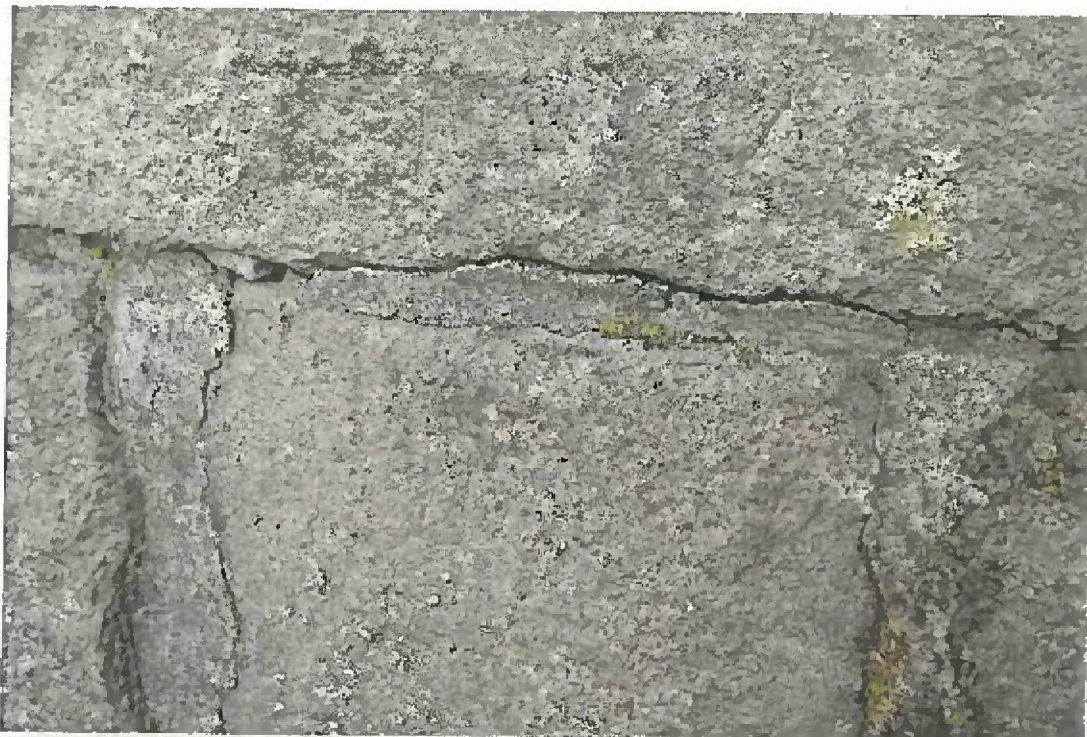
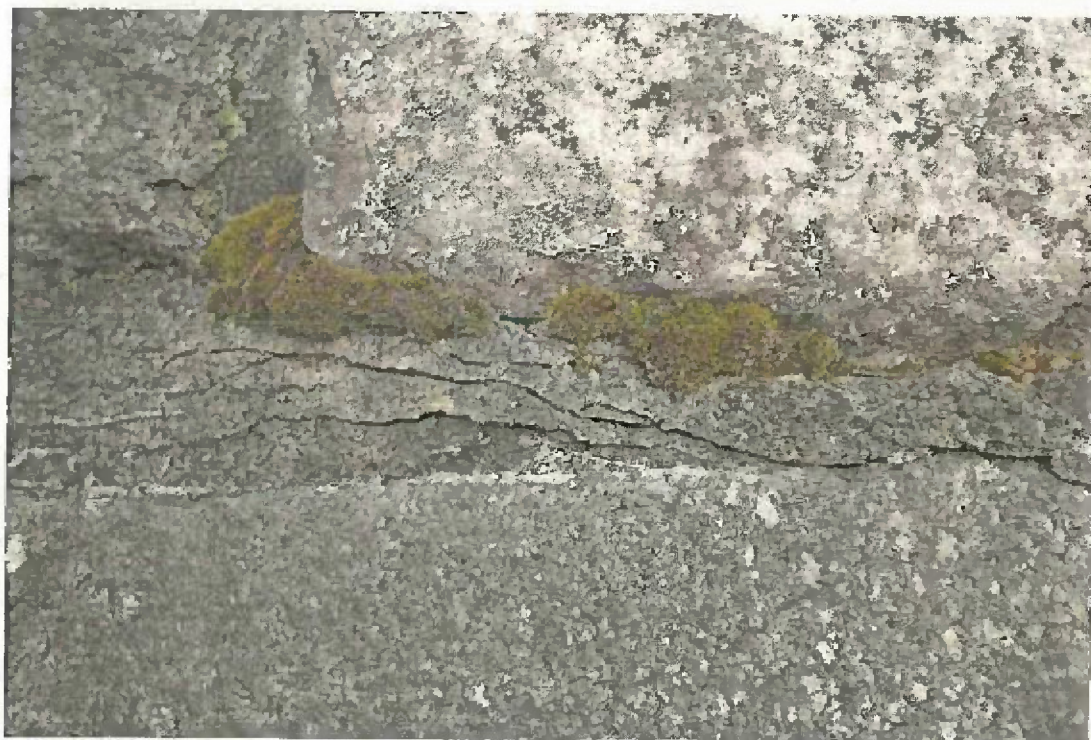
Fotos 7 und 8

Die Lagerfugen der Plinthe liegen fast vollständig offen, während sich die übrigen Fugenbereiche, soweit das unter der starken Verschmutzung zu erkennen ist, in einem überwiegend guten Zustand zu befinden scheinen. Dagegen ist nahezu das gesamte Fugennetz (ca. 95%) der Pyramide gerissen und zum Teil ist der Fugenmörtel verloren gegangen. An einigen Stellen sind die Fugen durch Frostsprengung beschädigt: Die Kohäsion ist nicht mehr gegeben und der Mörtel schiefert auf. In den offenen Fugen haben sich Schmutz und Erde angelagert und bieten einen Nährboden für biogene Bewüchse, kleine Pflanzen und Büsche.

Abriss der Fugenflanken (oben) und durch Frostsprengung beschädigte Fuge (unten)

- Die schadhafte Fugen der Klinker und alle Fugen im Granitmauerwerk müssen ohne Beschädigung der Steinflanken geöffnet, ausgeräumt und mit einem farblich und strukturell angepassten Mörtel wieder verschlossen werden. Auf eine ausreichende Wässerung und Pflege der Verfugung ist zu achten.

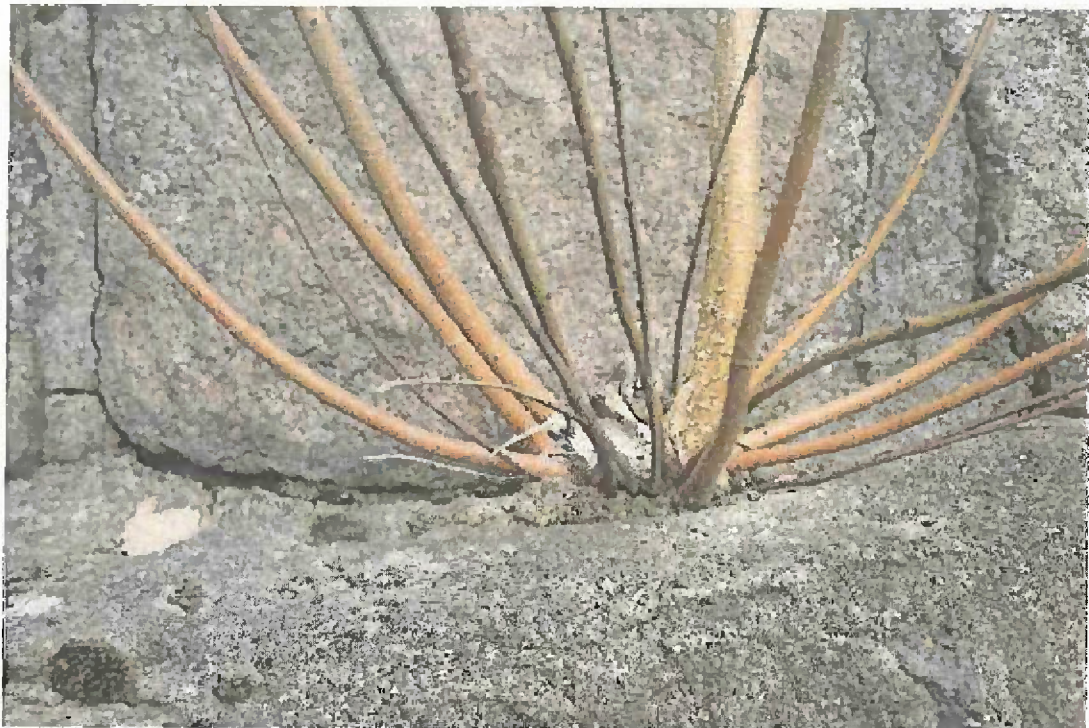
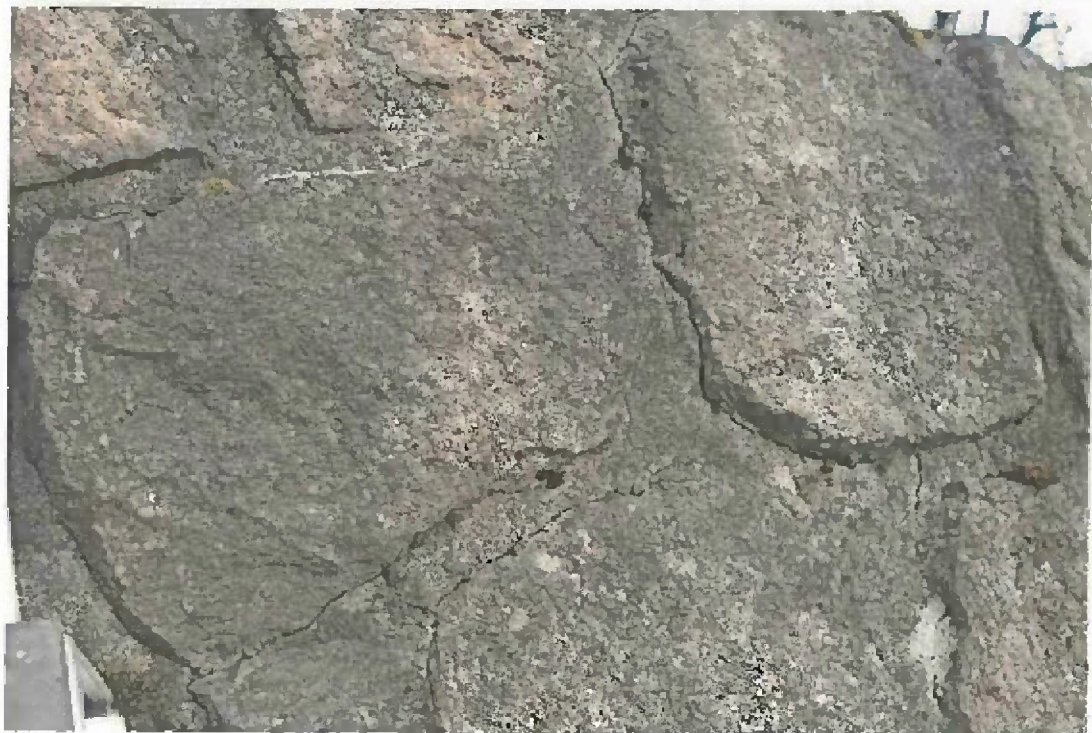
Fotos 9 und 10

Die gesamte Oberfläche des Denkmals ist stark verschmutzt und es gibt eine flächige mikrobielle Besiedlung sowie Moose und Flechten. Die Süd- und Westseite der Pyramide weisen zusätzlich zu den erkennbaren biogenen Bewüchsen einen dunklen Belag auf. Ob es sich hierbei um Mikroorganismen oder ggf. eine Verkrustung handelt, konnte nicht abschließend geklärt werden. Ursachen dieser Prozesse sind Bewitterung und Umwelteinflüsse sowie zu lange Reinigungsintervalle. Ein Biofilm speichert verstärkt Feuchtigkeit, und Schmutzpartikel können sich leichter anlagern. Auch Moose speichern Feuchtigkeit und sind zudem ein Indikator für erhöhte Feuchte. Im Laufe der Zeit können sich aus Schmutzablagerungen auf der Oberfläche harte und fest anhaftende Krusten bilden.

Fuge mit eingewachsenem Busch (oben) und dunkle Ablagerungen (unten)

- Alle Oberflächen des Denkmals sind mit Heißwasser und angemessen dosiertem Druck sowie geeigneten Bürsten zu reinigen. Die Verwendung von Kaltwasser ist auch möglich, allerdings nicht so effektiv wie Heißwasser. Nach der Reinigung verbliebene dunkle Beläge sind mechanisch mit einem Mikropartikelstrahlgerät zu reduzieren. Der Substanzerhalt hat bei jeder dieser Maßnahmen Vorrang vor dem Reinigungsgrad. Eine Reinigung aller Oberflächen ist notwendig, um weitere Schäden aufgrund von Dauerfeuchte und eingeschränkter Diffusion zu verhindern. Außerdem stören die Verschmutzungen und Ablagerungen die Lesbarkeit des Denkmals.

- Bei der Pyramide muss der vorhandene Pflanzenbewuchs vollständig und restlos entfernt und strukturell gestörtes Mauerwerk neuversetzt werden. Ggf. ist darüber hinaus eine Wiederherstellung des statischen Gleichgewichts notwendig (z.B. Auffüllen des Inneren mit Sand oder Austausch gegen trockenes und festeres Material). Fehlstellen müssen mit in Bezug auf Gesteinsart, Größe, Farbe und Oberflächenbearbeitung passendem Steinmaterial geschlossen werden unter Berücksichtigung der sichergestellten Granitquader.

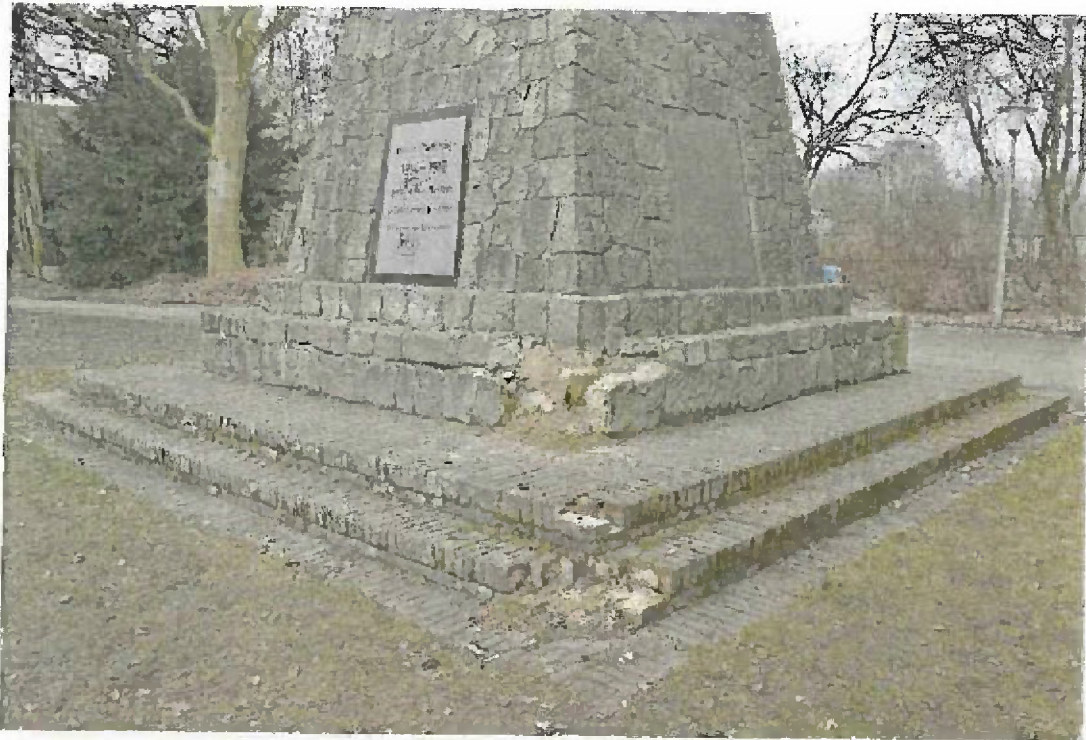
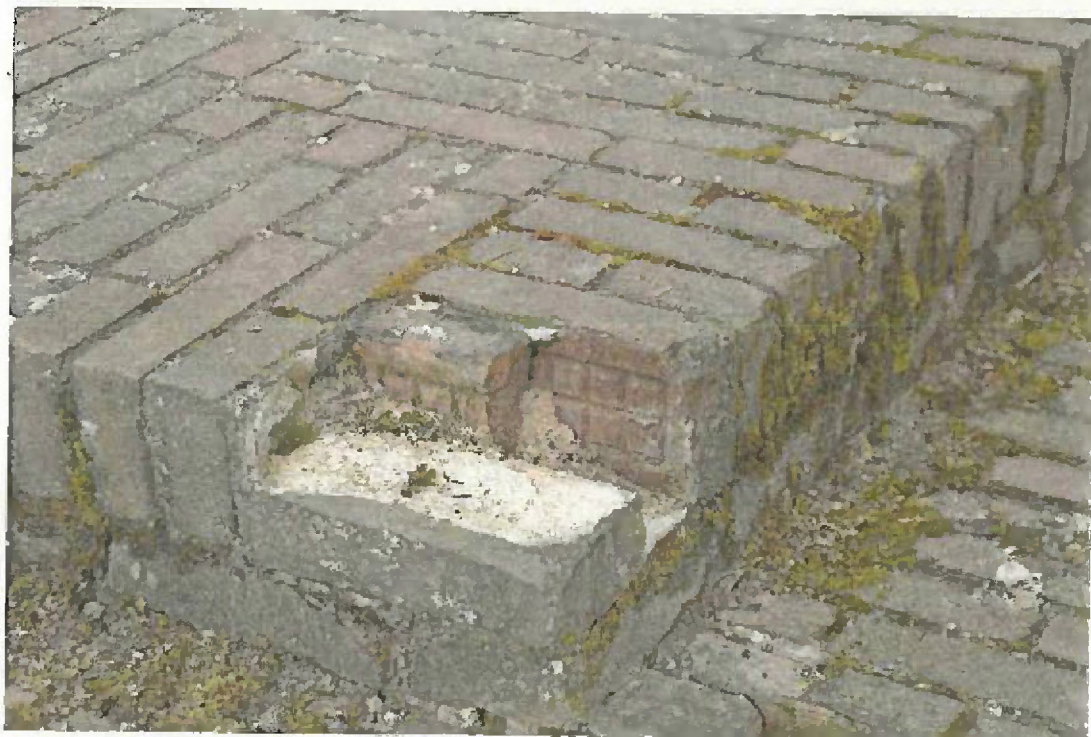
Fotos 11 und 12

Des Weiteren gibt es strukturelle Beeinträchtigungen im Verbund der Plinthe und der Pyramide: Die Plinthe weist abgängige Eckbereiche auf und es fehlen bereits einige Klinker. Die gesamten Ecken der Stufen driften vom Denkmal nach außen weg, erkennbar an einem auffälligen Rissbild in den Fugen und teilweise in den Ziegeln. Außerdem sind einige wenige Klinker gerissen oder weisen oberflächliche Abplatzungen auf. Vermutlich verursachen Bewegungen des Untergrundes und die Lastenableitung der Pyramide diese Schadensphänomene.

Plinthe aus Klinkermauerwerk mit beschädigtem Eckbereich

- Zur Wiederherstellung der Stand- und Verkehrssicherheit müssen die abgängigen Eckbereiche der Plinthe aufgenommen und neu versetzt werden. Nach Möglichkeit sind dabei die historischen Klinker wiederzuverwenden. Auch der bereits erneuerte Eckbereich ist auszutauschen. Sollten die Reparatur-Klinker nach der Reinigung farblich zu den historischen Ziegeln passen, können die Steine erneut verwendet werden. Erheblich beschädigte und fehlende Klinker sind ebenfalls zu erneuern. Eine Bemusterung des Ersatzmaterials muss im Vorfeld erfolgen und im Hinblick auf Maße, Farbe und Härte bzw. Dichtigkeit passend gewählt werden. Falls statisch erforderlich, kann zur Stabilisierung und Anbindung der Eckbereiche beispielsweise eine mineralische Armierung in den angrenzenden, intakten Teil der Stufen verzahnt angebunden und in die neuaufzumauernden Klinkerbereiche eingebaut werden.

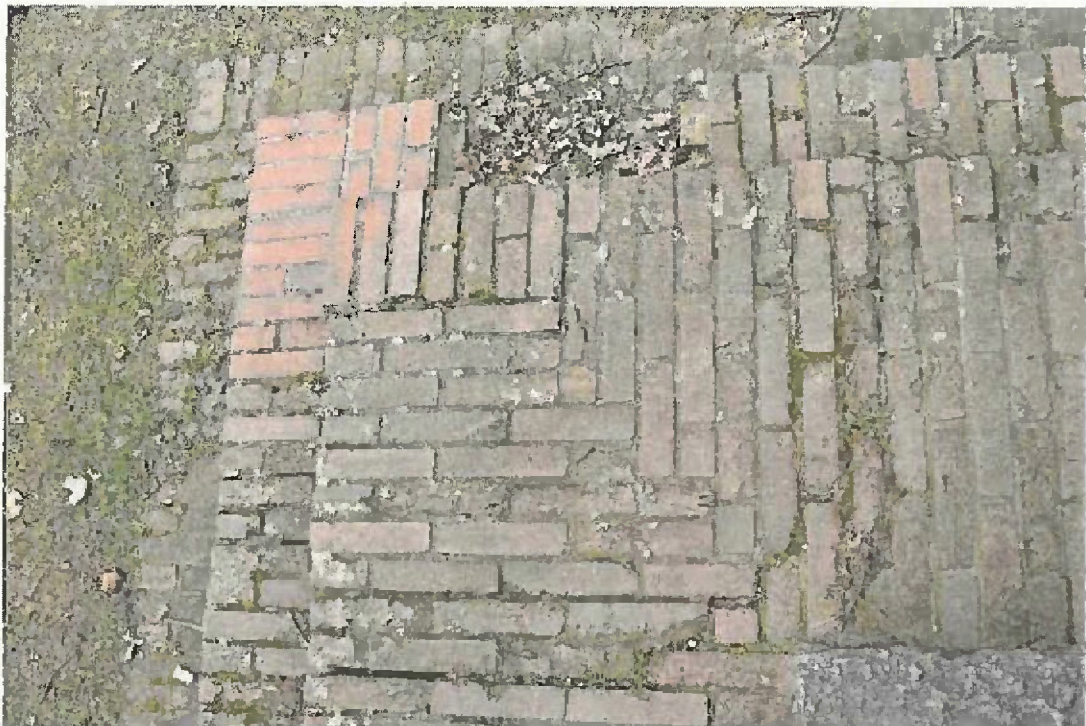
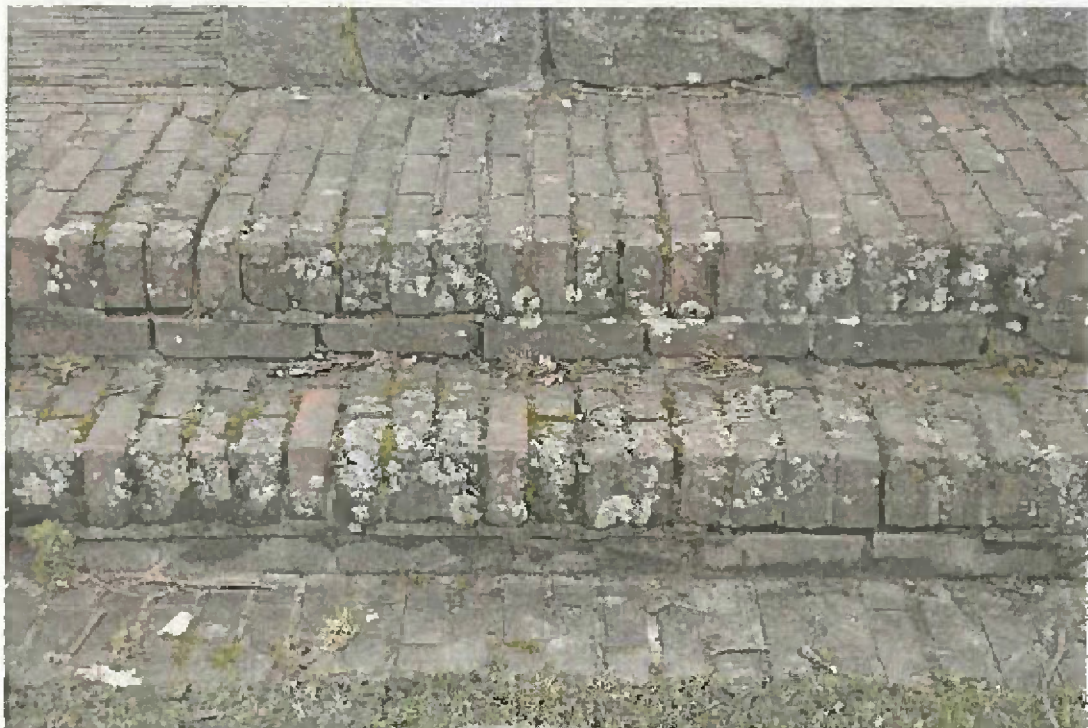
Fotos 13 und 14

Ein Eckbereich der Stufen sowie vereinzelte Ziegel sind in jüngerer Vergangenheit ausgetauscht worden. Das Format der verwendeten Klinker passt gut, die Farbigkeit ist allerdings etwas heller und rötlicher und das Setzmuster weicht teilweise vom bauzeitlichen Bestand ab. Des Weiteren fehlt an der Nordseite die Grundfläche, stattdessen wurde die Pflasterung des Weges mit rotem Betonstein bis an die untere Stufe geführt. Da die Umgebung des Denkmals im Verlauf des 20. Jahrhunderts mehrfach umgestaltet worden ist,<sup>1</sup> ist davon auszugehen, dass die Plinthe bauzeitlich symmetrisch an allen Seiten gestaltet war und eine Überarbeitung vorliegt. Die Fugen sind größtenteils mit einem grauen Mörtel und bunten Zuschlägen repariert. In schwer zugänglichen Bereichen ließ sich der historische Fugenmörtel nachweisen, ein dunkelgraues, hartes Material ohne erkennbare Körnung.

Abriss des Eckbereichs und ausgetauschte Klinker (oben) sowie schadhafte Lagerfugen (unten)

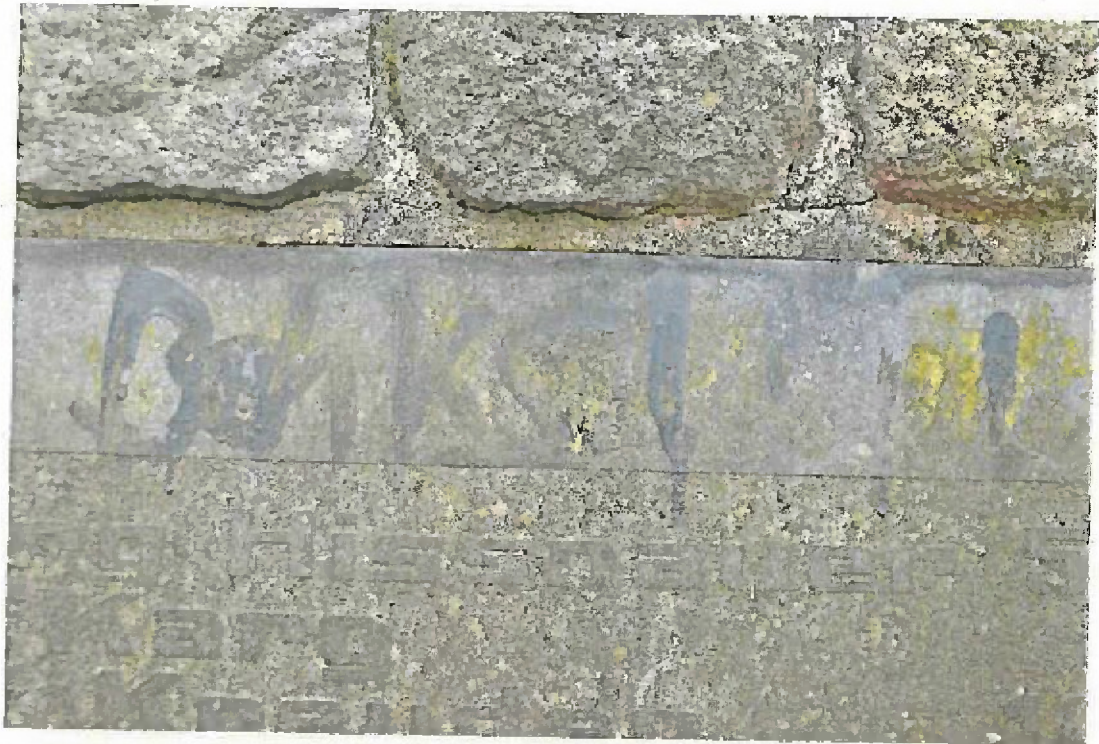
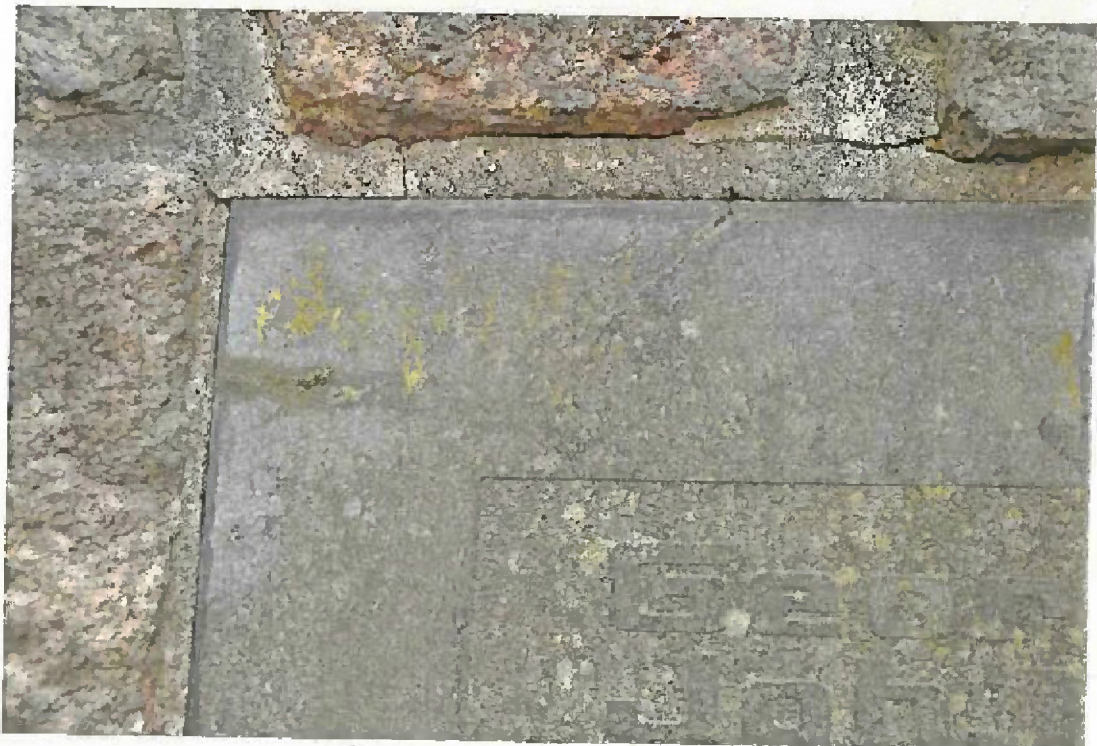
Fotos 15 und 16

Die Schrifttafeln befinden sich augenscheinlich in einem guten Zustand. Lediglich bei der Tafel auf der Nordseite gibt es einen kleinen Riss an der linken oberen Ecke. Ursächlich hierfür und ggf. auch bedenklich für die übrigen Schrifttafeln ist eine fast vollständige Hohllage. Des Weiteren sind mehrere Graffiti zu verzeichnen.

Schrifttafel mit Graffiti (oben) und gerissener Ecke (unten)

- Risse in den Schrifttafeln sind mit Feinwerkzeug und Druckluft zu reinigen und mit Epoxidharz kraftschlüssig zu schließen. Die Hohlräume der Schrifttafeln sind im Zuge des Austauschs der umlaufenden Fuge genauer zu betrachten und auf ihre Objektgefährdung hin zu untersuchen. Ggf. erforderliche Maßnahmen wie Hohlraumverfüllung oder Neuversatz der Tafeln sind auszuführen. Die Graffiti auf den Schrifttafeln sollten aus ästhetischen Gründen mit geeigneten Lösemittelgelen entfernt werden.

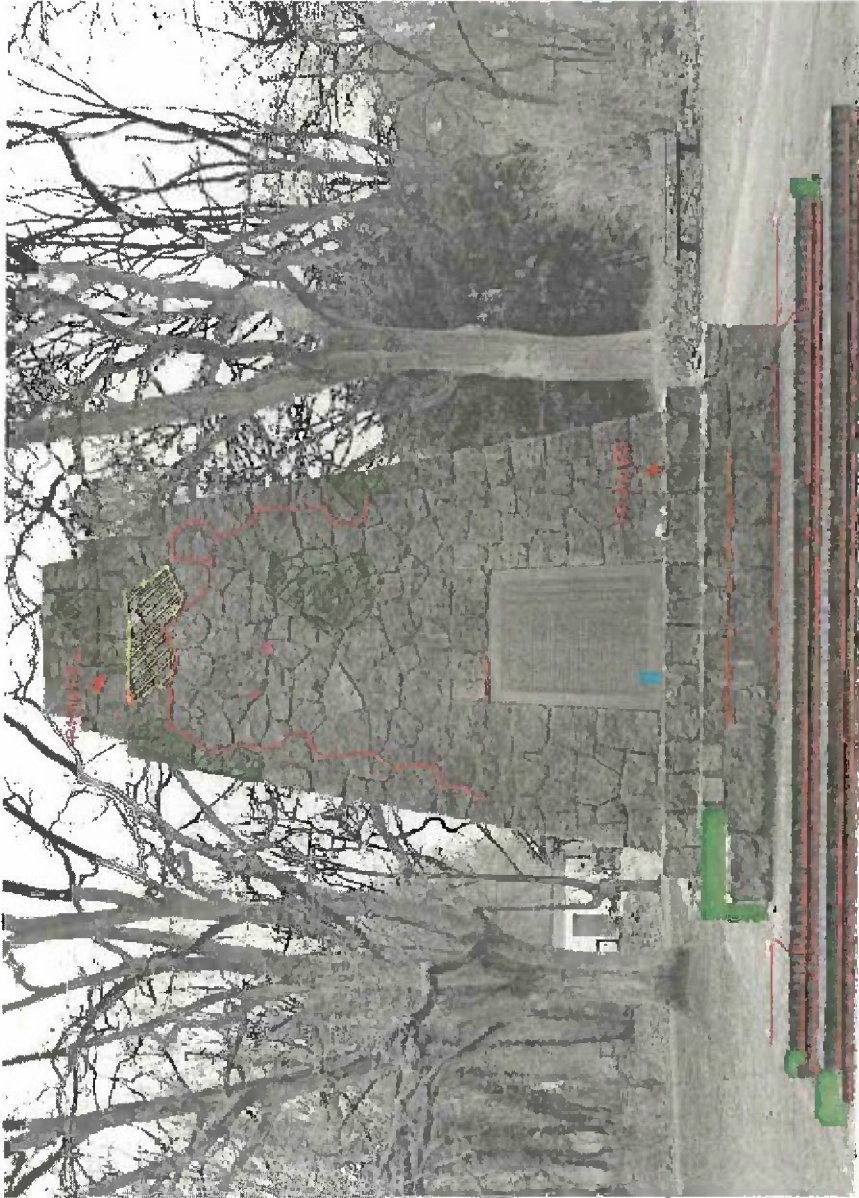
**Kriegerdenkmal  
Altrahleider Strieg Hamburg  
Ostseite**  
Kartierung Zustand  
März 2016

Die Eckbereiche der Pyramide sind eingerissen und drohen auseinanderzubrechen. Besonders an der Ostseite treten parallel zu den Kanten bis zu 1cm starke Risse auf. Insbesondere an der Südseite sind im Bereich der Sockel- und Abschlusstufen Verschiebungen der Granitquader zu verzeichnen. An der unteren Sockelstufe weist die Pyramide bereits einen Fehlbereich auf, hier haben sich einzelne Quader vollständig aus dem Verbund gelöst und fehlen. Ursache für diese Beschädigungen sind vermutlich Feuchtigkeit, die durch die beschädigten Fugen eindringt und bei Gefrierpunktunterschreitungen zu großen Drücken (Frostsprengung) im Inneren des Denkmals führt, und Wurzeldruck der Pflanzen und Büsche. Die Probeöffnung einer Fuge hat eine hohe Feuchtigkeit im Inneren mit entsprechendem Modergeruch gezeigt sowie eine feine Durchwurzlung, obwohl äußerlich keine Pflanzen in direkter Nähe wachsen. **Nicht auszuschließen ist jedoch auch ein statisch verursachter Prozess, der ggf. erst durch die Frostsprengungen ausgelöst wurde. Dies sollte von einem Statiker überprüft werden. Der Schaden ist als so aktiv einzustufen, dass ein Herabstürzen von Quadern bei der nächsten Forstperiode zu erwarten ist.**
