Gutachterliche Stellungnahme

Bauvorhaben: Eckbalkone Wohn- und Geschäftshaus
Friedensallee 1 – 3, Hamburg

Datum
18.03.2015

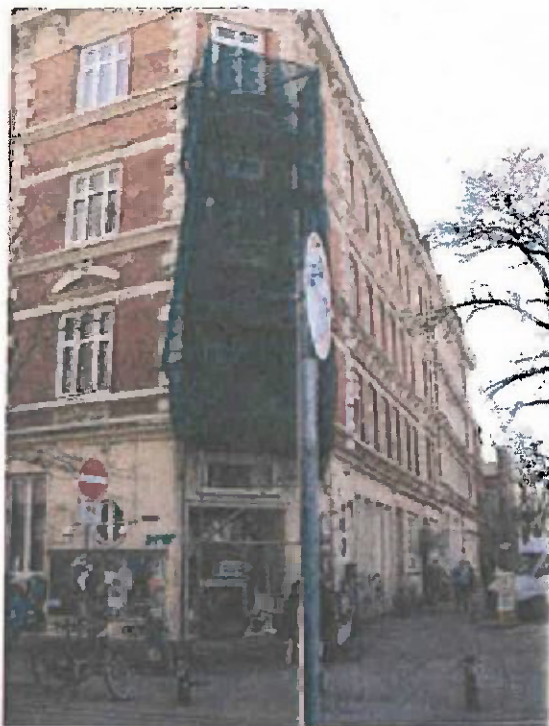
Das genannte Gebäude liegt an der Straßenecke Friedensallee/ Bergiusstraße. Mit seiner abgeschrägten Ecke und den noch vorhandenen, allerdings maroden runden Balkonen bildet dieses Bauwerk einen markanten Blickfang. Dazu tragen auch die untergehängten Stuckmuscheln und die geschmiedeten Geländer bei.

Bild 1 Ansicht Ecke Bergiusstraße/Friedensallee

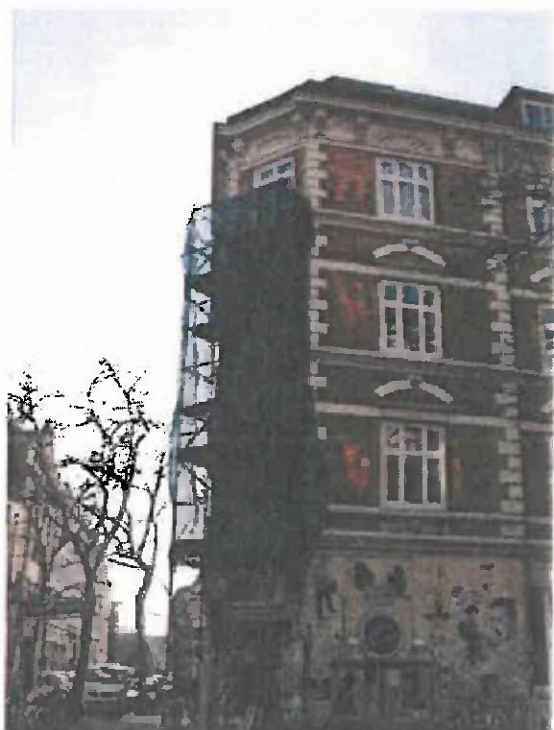
Die Balkone liegen im 2. und 3. Obergeschoss. Zur Zeit der Ortsbesichtigung war diese Gebäudeecke mit den Balkonen eingerüstet. Jedoch handelte es sich nicht um ein Arbeitsgerüst, es fehlten Zugänge, Leitern, Luken und dergleichen. Dieses Gerüst scheint zum Schutz der Passanten gegen herabfallende Gesteinsbrocken gedacht, wahrscheinlich ist es deshalb auch abgeplant. (Bilder 1 und 2)

Bild 2 Eingerüstete Balkonanlage vor der Friedensallee

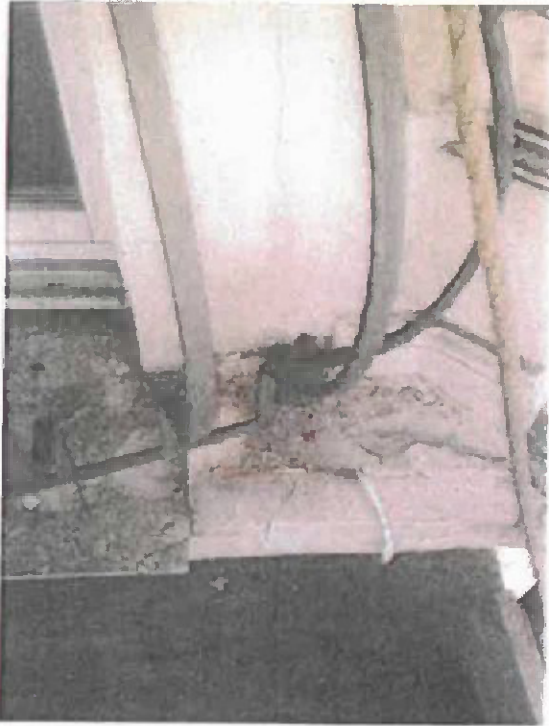
Das Geländer ist in einem recht guten Zustand. Allerdings ist es an den Stellen, an denen das Eisen ins Mauerwerk geführt wird, ebenfalls korrodiert (Bild 3 und 4). Zur Sanierung müssen alle Stahl- und Eisenteile aus dem Mauerwerk entfernt werden. Sollen bei einem Wiedereinbau Geländerstäbe neu eingemauert werden, so sollten die im Mauerwerk sitzenden Teile aus nicht rostendem Stahl hergestellt werden.

Bild 3 Korrodierte Geländerstäbe im Einspannbereich Mauerwerk und Rissbildung rechts

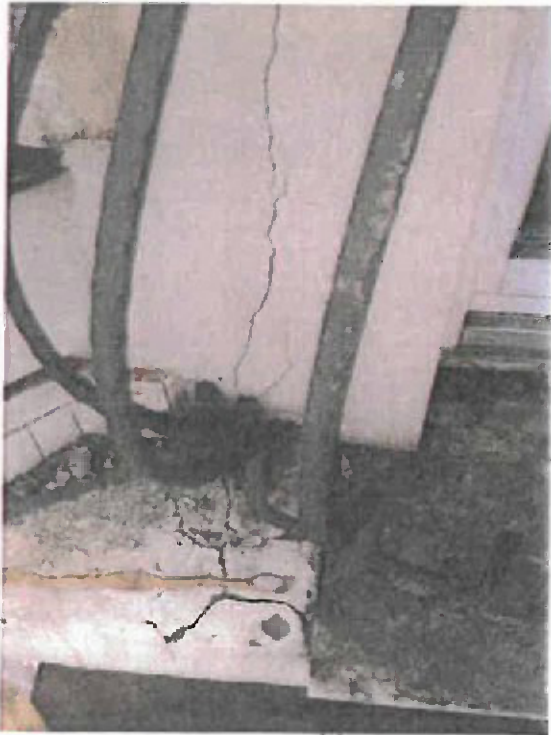
Bild 4 Korrodierte Geländerstäbe im Einspannbereich Mauerwerk und Rissbildung rechts

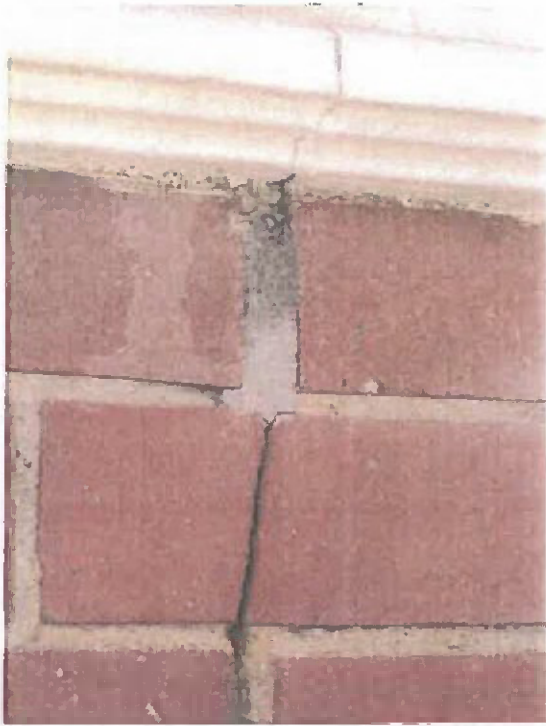
Mauerwerk und Gesimse sind besonders an den äußeren Ecken stark gerissen. Hauptursache sind die Korrosionsvorgänge von eingemauerten Stahl- und Eisenteilen. Rostendes Eisen erfährt eine Volumenvergrößerung. Dabei entstehen sehr große Kräfte mit zugehörigen Spannungen, die das Mauerwerk nicht aufnehmen kann. Die Spannungen lösen sich durch Rissbildungen im Mauerwerk (Bilder 5,6,7,8)

Bild 5 gerissenes Mauerwerk infolge Stahlkorrosion

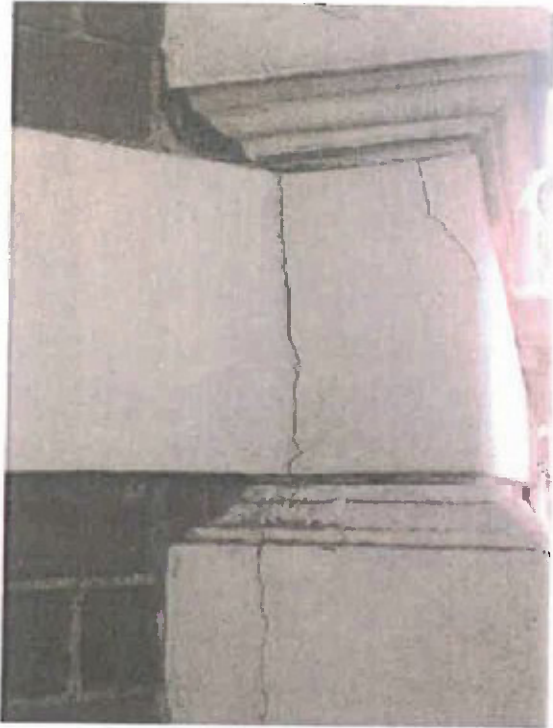
Bild 7 abgeplatztes Mauerwerk

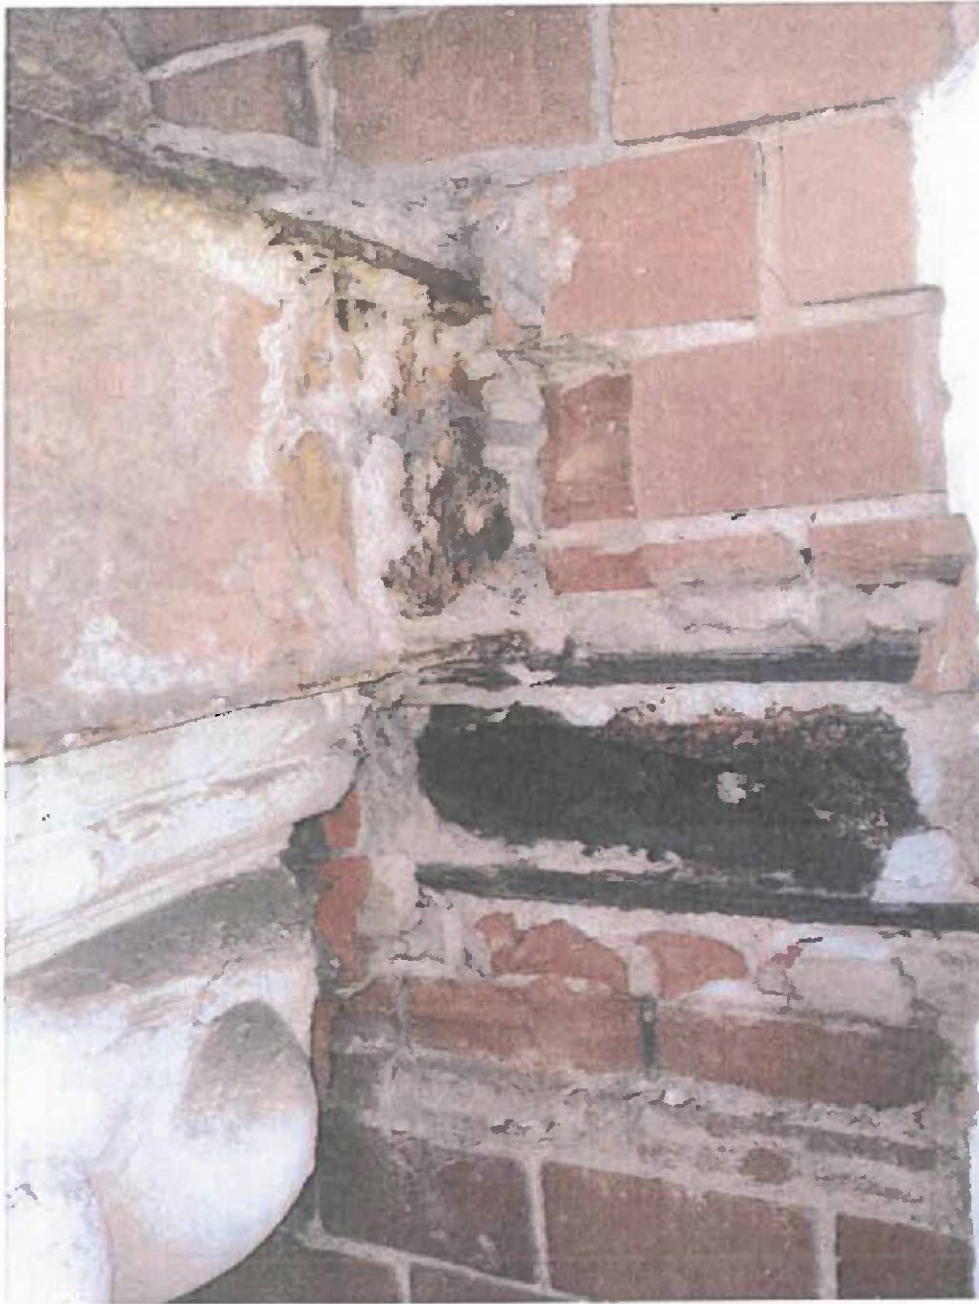
Die gesamte Balkonkonstruktion einschließlich der angrenzenden Mauerwerksbereiche ist baulich in einem sehr schlechten Zustand. Die Träger sind alle stark korrodiert und nicht mehr tragfähig (Bilder 9,10,11). Sie müssen komplett ausgebaut und erneuert werden, einschließlich der zwischengeschütteten Balkonplatte.

Bild 9 Anschluss Balkenträger an das Mauerwerk mit Stahlschwelle
Untergehängte Stuckelemente

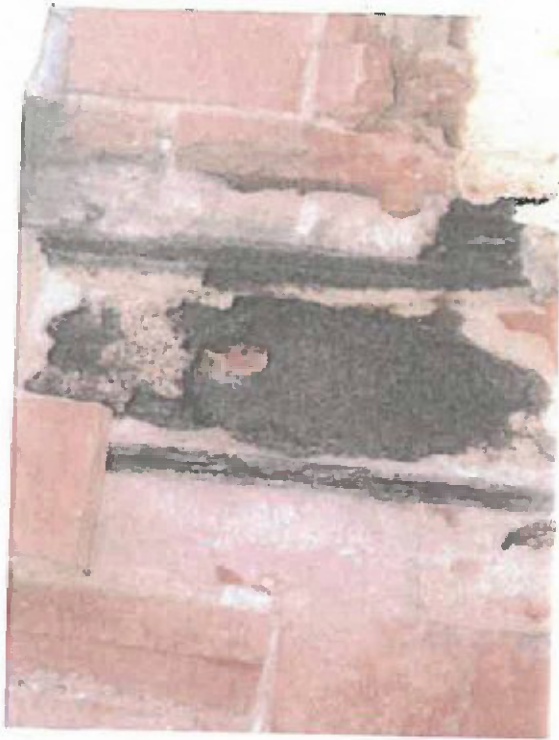
Bild 10 Korrodierte Stahlträger im Mauerwerk

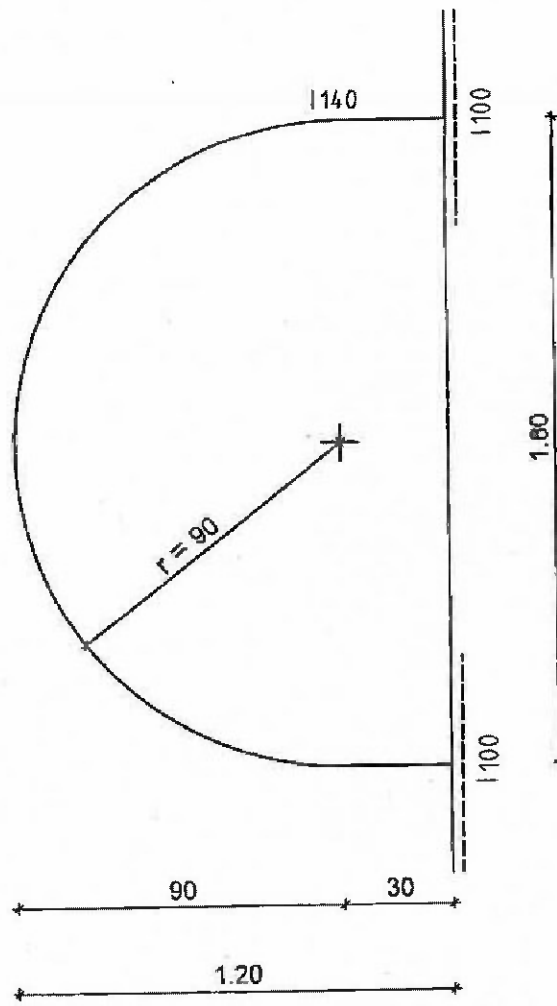
Bauvorhaben: Friedensallee 1, Hamburg	Projekt-Nr.: 1503
	Inhalt: Geometrie	Blatt-Nr.: A1
Prof. Bartram und Partner Beratende Ingenieure VBI	Bauteil: Fußboden	
gez.: c.b.	Datum: 18.03.2015	Maßstab: 1:20

- $r = 90\text{cm}$
- $b = 2.83\text{m}$
- $s = 1.80\text{m}$
- $h = 0.90\text{m}$
- $x_s = 0.38\text{m}$
- $a = 0.38 + 0.30 = 0.68\text{m}$
