Restauratorische Befundsicherung

Ohlsdorfer Friedhof

Kapelle 2

Hamburg, den 15. November 2017

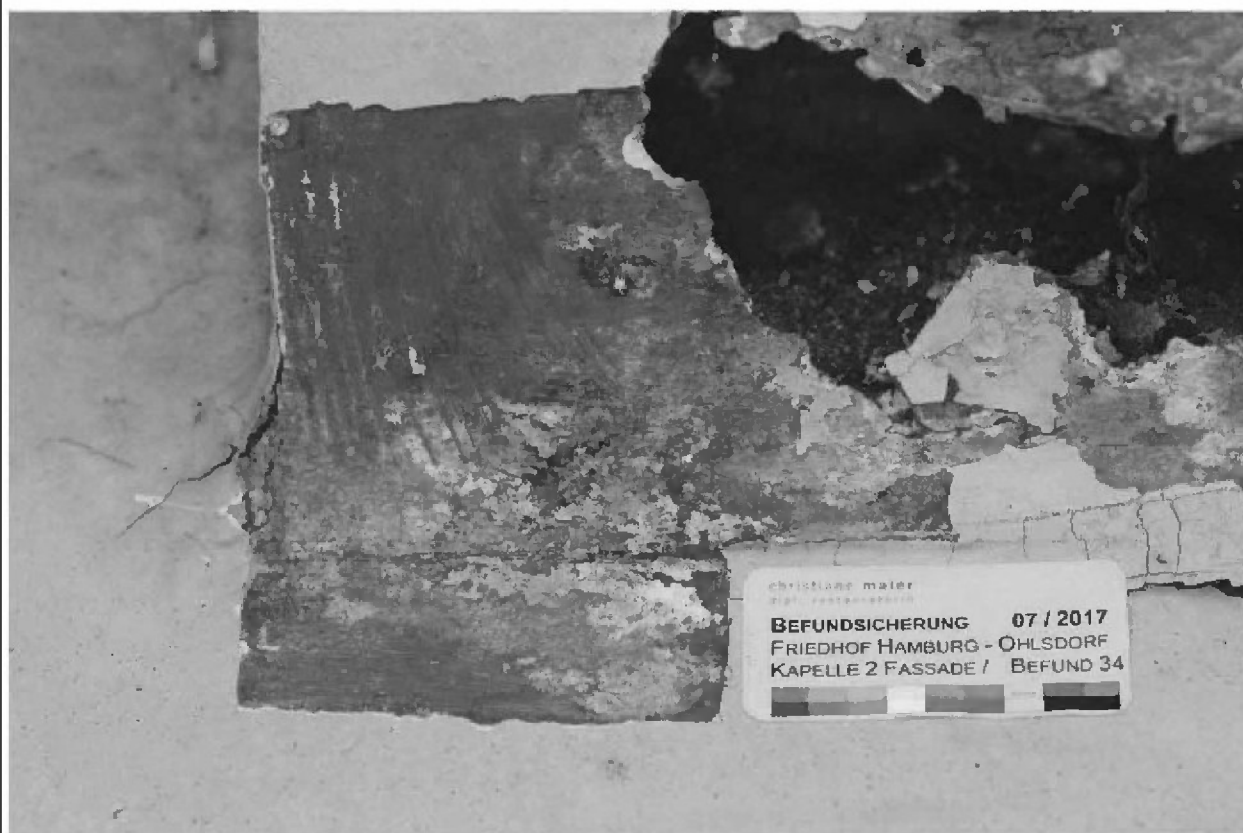
Abbildung-Nr.:30

Die Abbildung zeigt die Blechverkleidung des Dachreiters. Zur weiteren Untersuchung wurde aus dem schadhafte Bereich eine Probe entnommen.

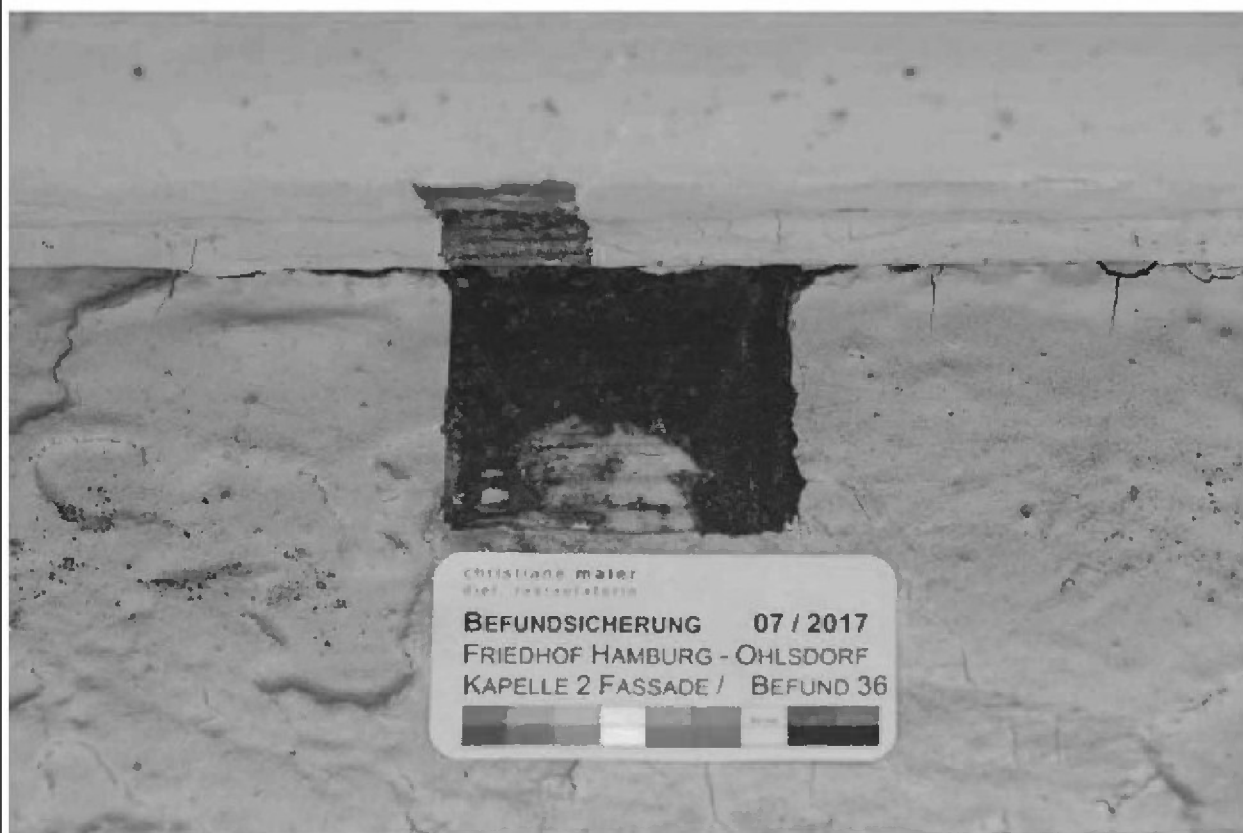
Abbildung-Nr.: 31

Der Befund zeigt die Freilegung der Erstfassung. Es handelt sich um einen braunen Ölanstrich, der dem Befund der Fenster entspricht.

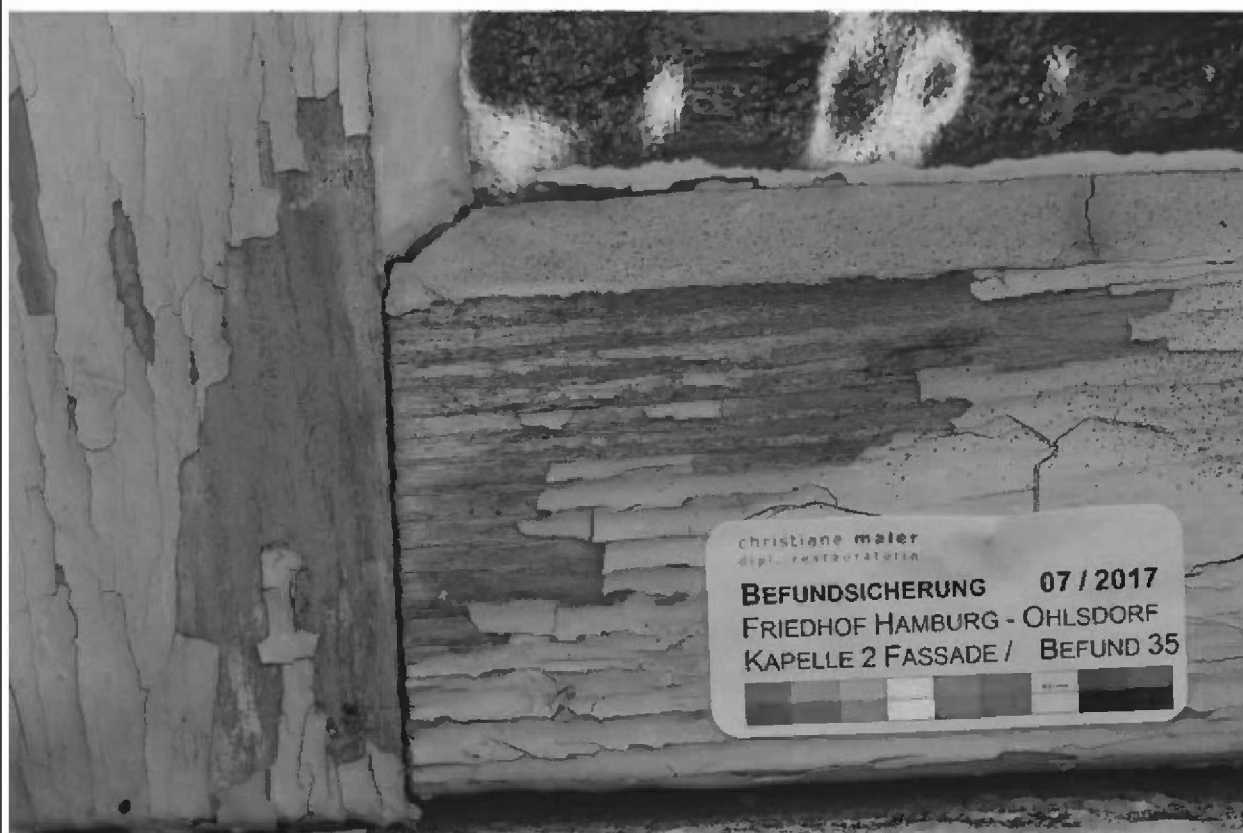
Abbildung-Nr.: 32

Der Befund zeigt, dass auf den Fenstern keine älteren, braunen Holzanstriche, sondern lediglich helle Farbtöne nachweisbar sind.

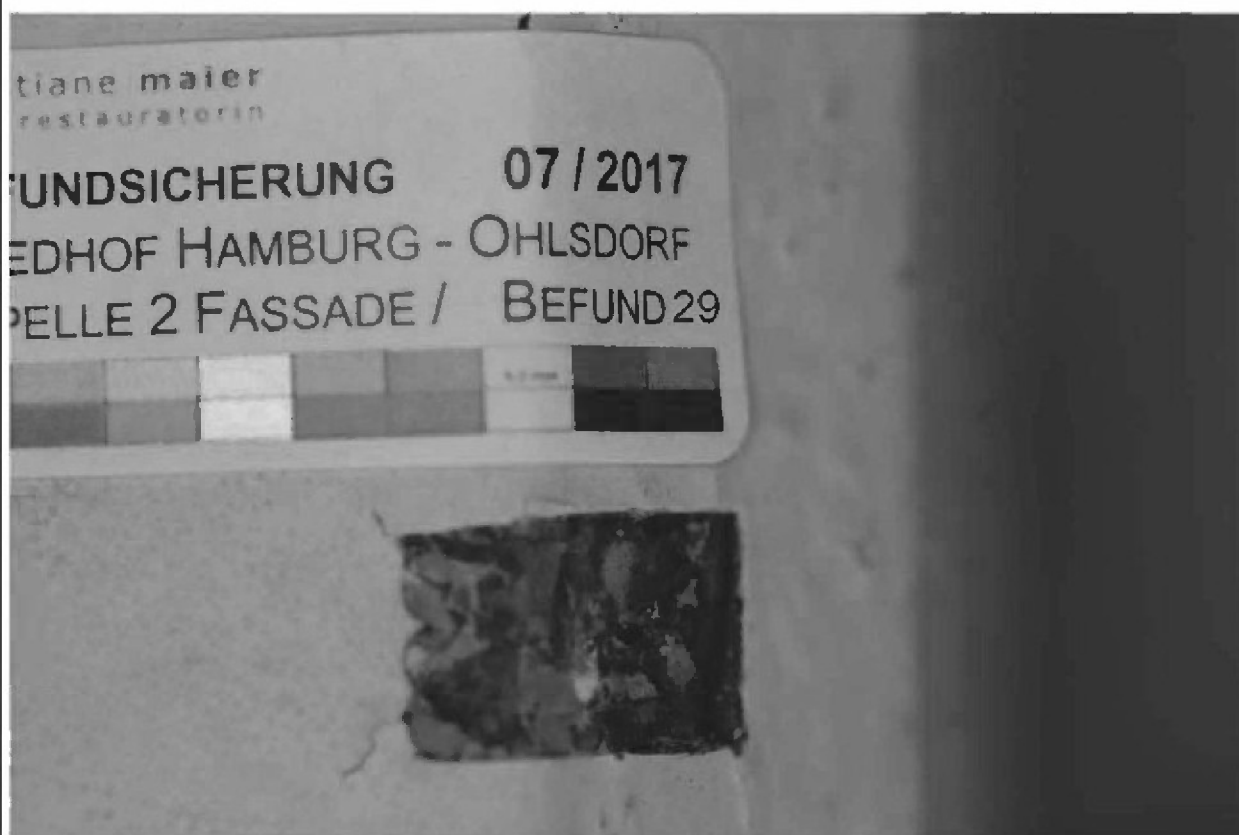
Abbildung-Nr.: 34

Der Befund zeigt Reste des braunen Ölanstrichs der bauzeitlichen Gestaltung, darüber jüngere Anstriche.

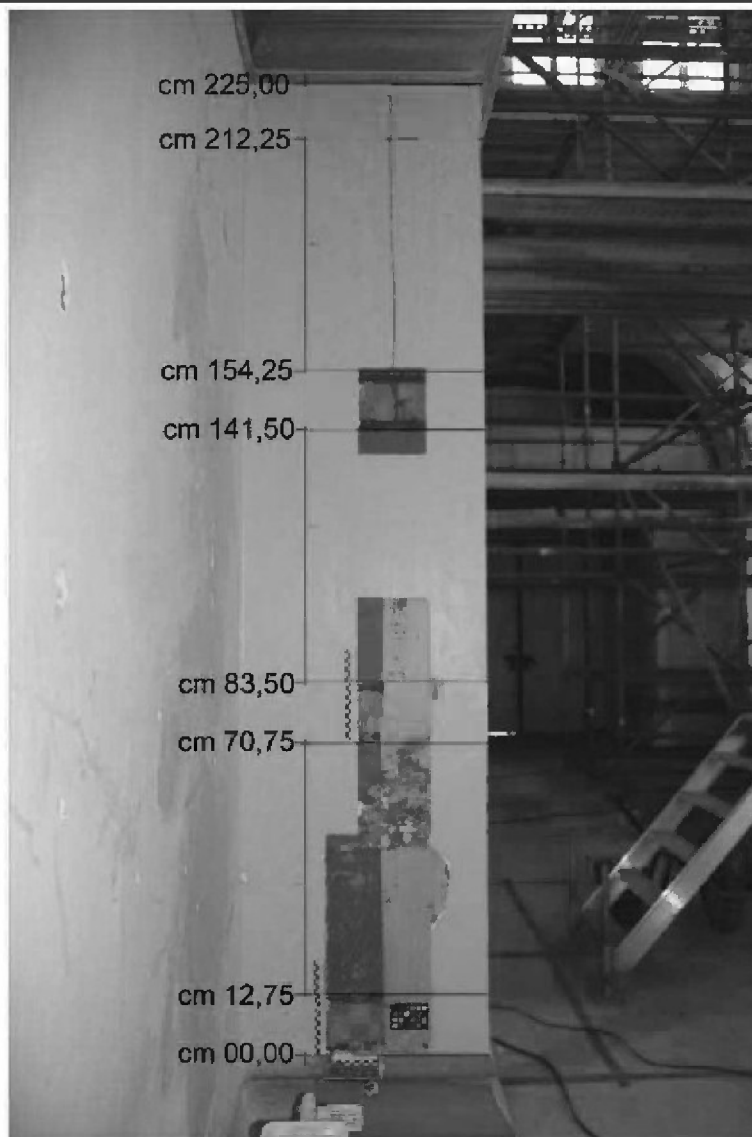
Abbildung-Nr.: 43

Der Befund zeigt die Freilegung der Ausmalung der Sockel- und Paneelzone. Über dem rot abgesetzten Sockelbereich ist ein gemaltes, von schachbrettartig gemusterten Bändern eingefasstes Paneel nachweisbar. Die Gestaltung wiederholt sich in der Zweitfassung.

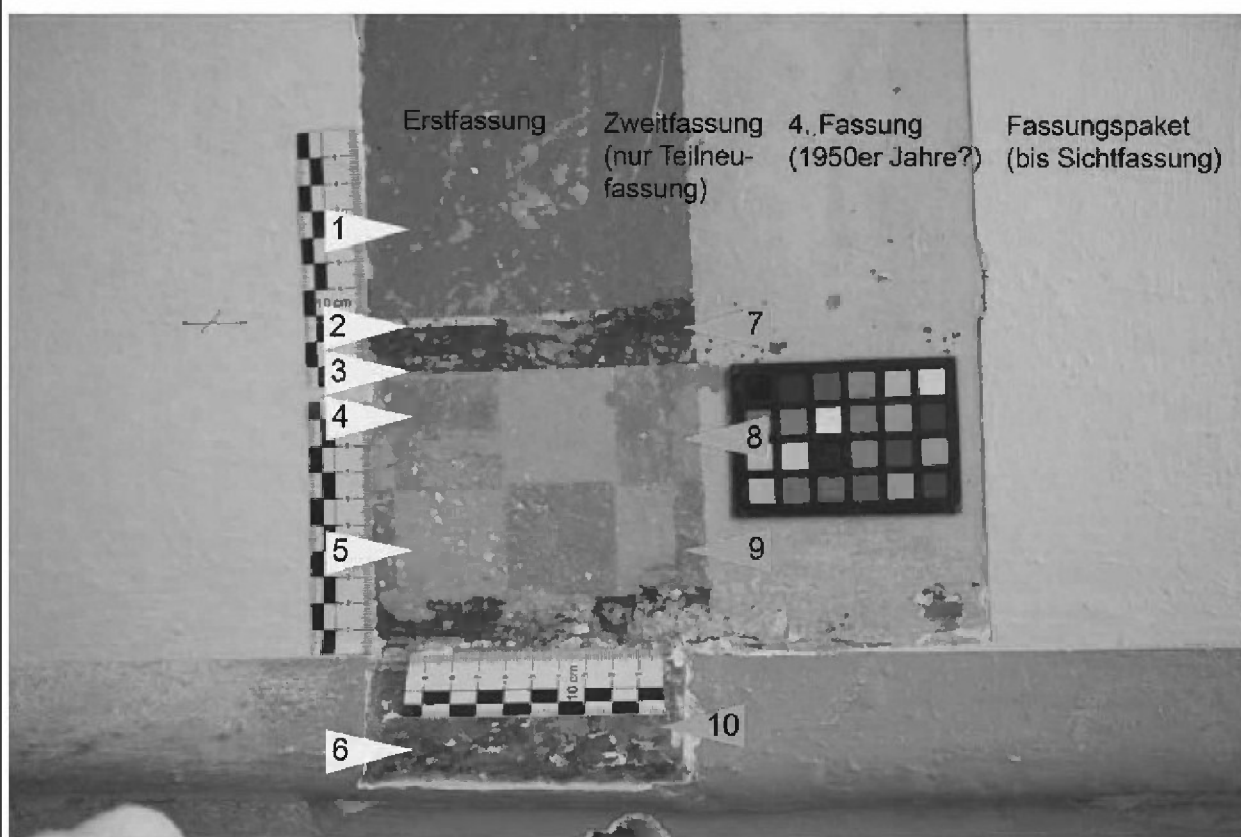
Abbildung-Nr.: 44

Der Befund zeigt die Freilegung der Ausmalung der Sockel- und Paneelzone. Über dem rot abgesetzten Sockelbereich ist ein gemaltes, von zwei schachbrettartig gemusterten Bändern eingefasstes Paneel nachweisbar. Die Gestaltung wiederholt sich in der Zweifassung.

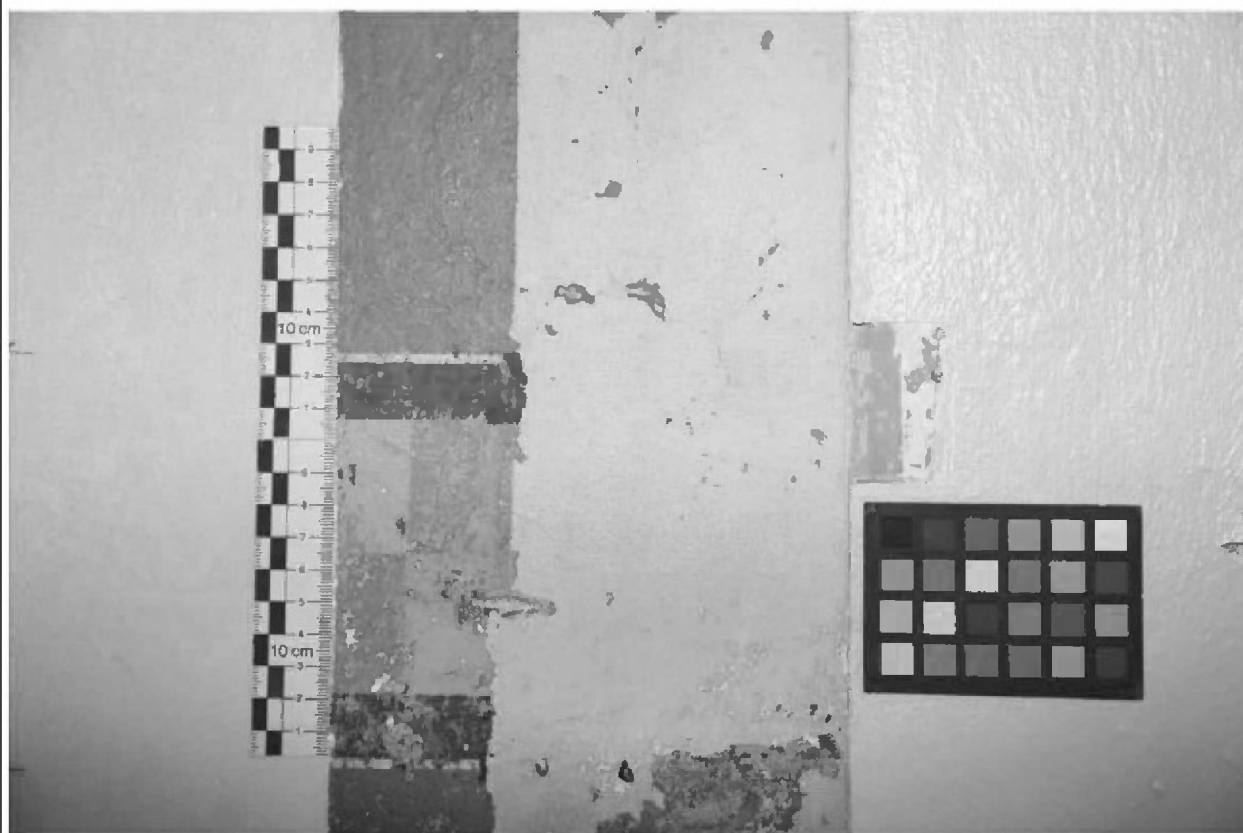
Abbildung-Nr.: 45

Der Befund zeigt die Freilegung der Ausmalung der Sockel- und Paneelzone. Über dem rot abgesetzten Sockelbereich ist ein gemaltes, von zwei schachbrettartig gemusterten Bändern eingefasstes Paneel nachweisbar. Die Gestaltung wiederholt sich in der Zweitfassung.

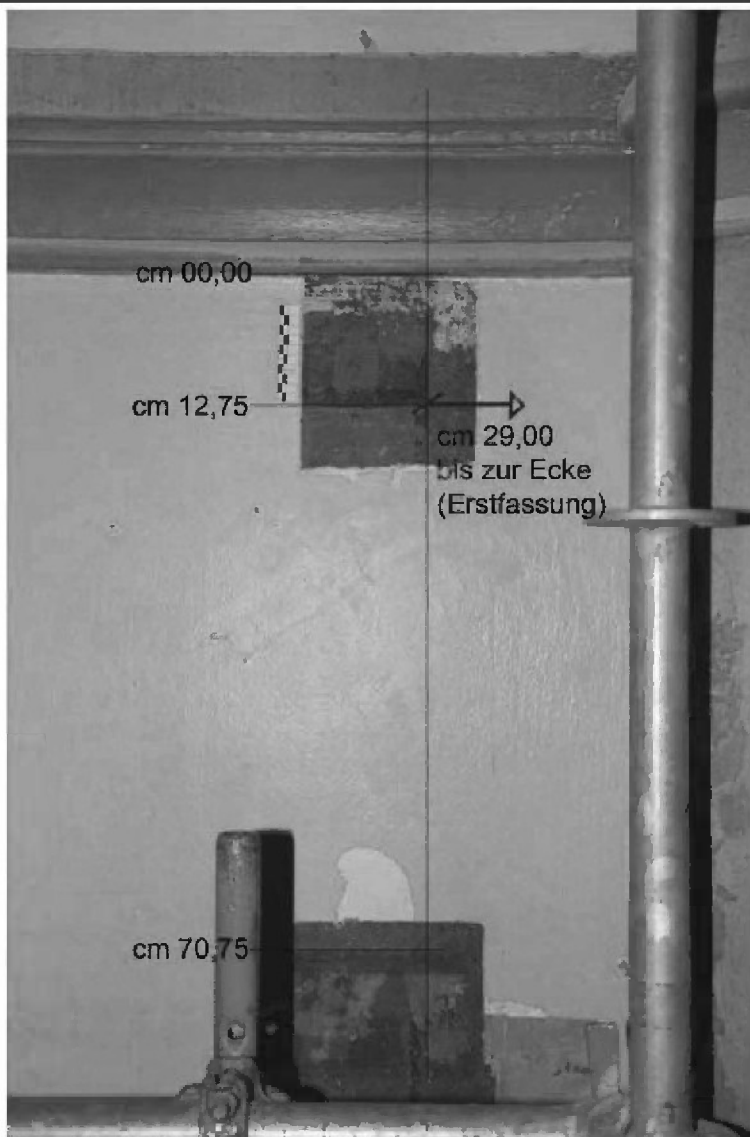
Abbildung-Nr.: 46

Der Befund zeigt die Freilegung der Ausmalung der Sockel- und Paneelzone. Über dem rot abgesetzten Sockelbereich ist ein gemaltes, von zwei schachbrettartig gemusterten Bändern eingefasstes Paneel nachweisbar. Die Gestaltung wiederholt sich in der Zweitfassung. Seitlich sind die Rücklagen der Säulen rot abgesetzt.

Farbwerte der grauen Bänderung
NCS-S grau hell 4005-R80B
NCS-S grau dkl. 5010-R70B

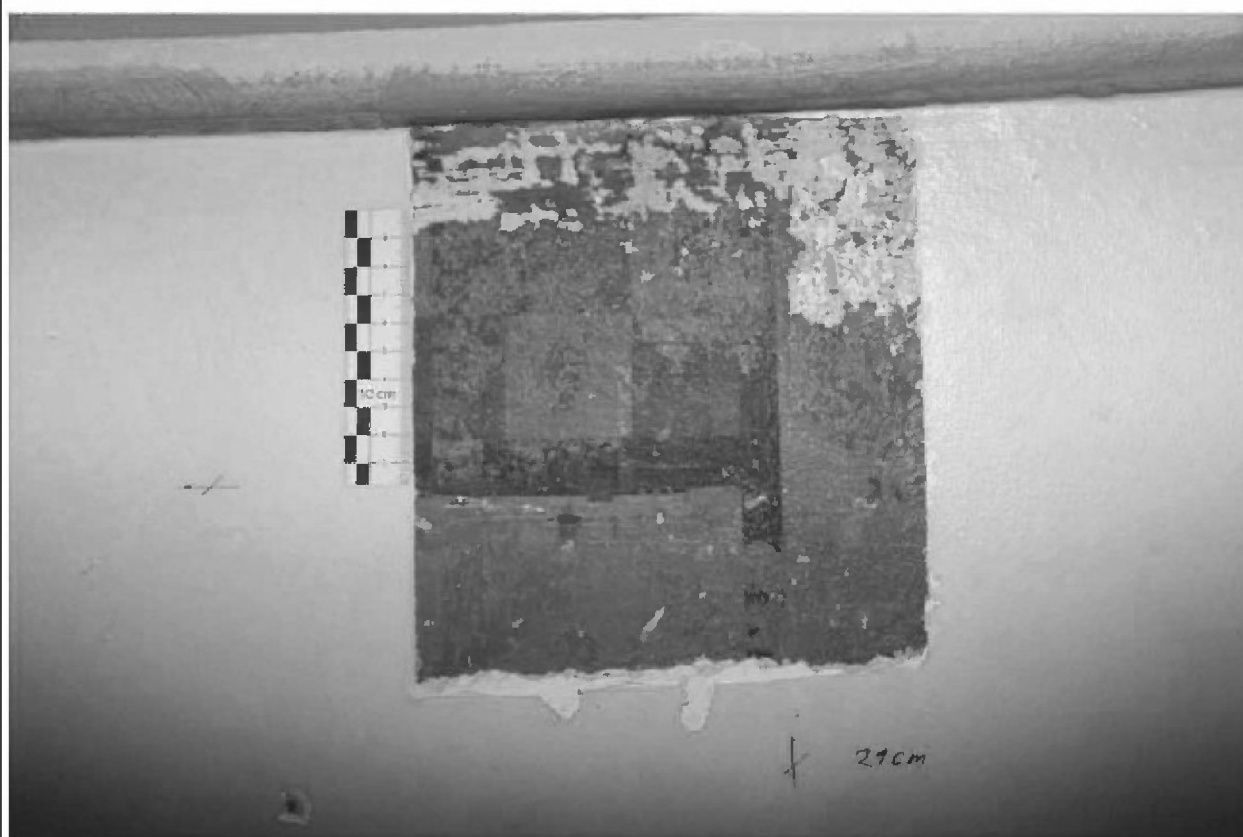
Abbildung-Nr.: 47

Der Befund zeigt die Freilegung der Ausmalung der Sockel- und Paneelzone. Über dem rot abgesetzten Sockelbereich ist ein gemaltes, von zwei schachbrettartig gemusterten Bändern eingefasstes Paneel nachweisbar. Die Gestaltung wiederholt sich in der Zweitfassung. Seitlich sind die Rücklagen der Säulen rot abgesetzt.

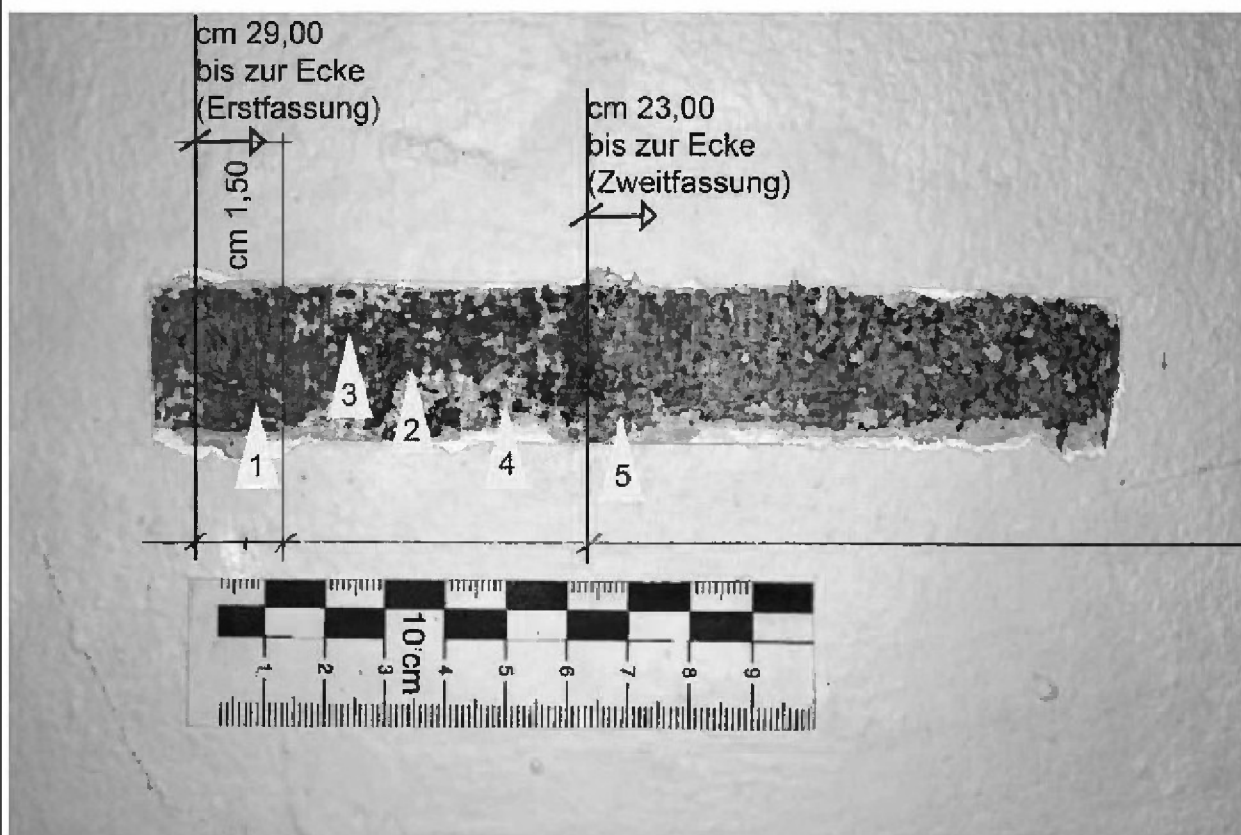
Abbildung-Nr.: 48

Der Befund zeigt die seitliche, rote Einfassung der Säulen. Die Absetzung ist in der Zweitfassung schmaler.

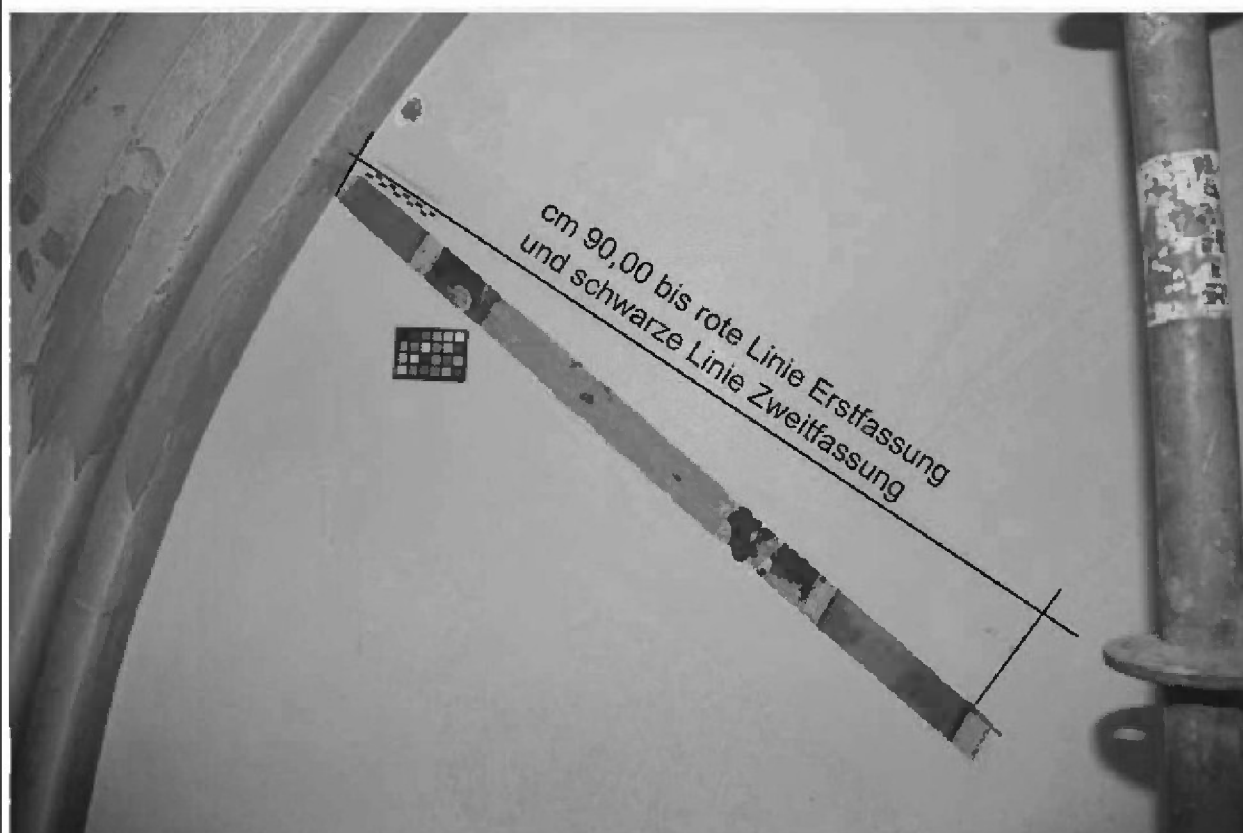
Abbildung-Nr.: 49

Der Befund zeigt die Teilfreilegung der Zweitfassung des Bogenfeldes. Der rosafarbene Bereich mittig ist noch von der 4. Fassung verdeckt und nicht schadensfrei freilegbar.

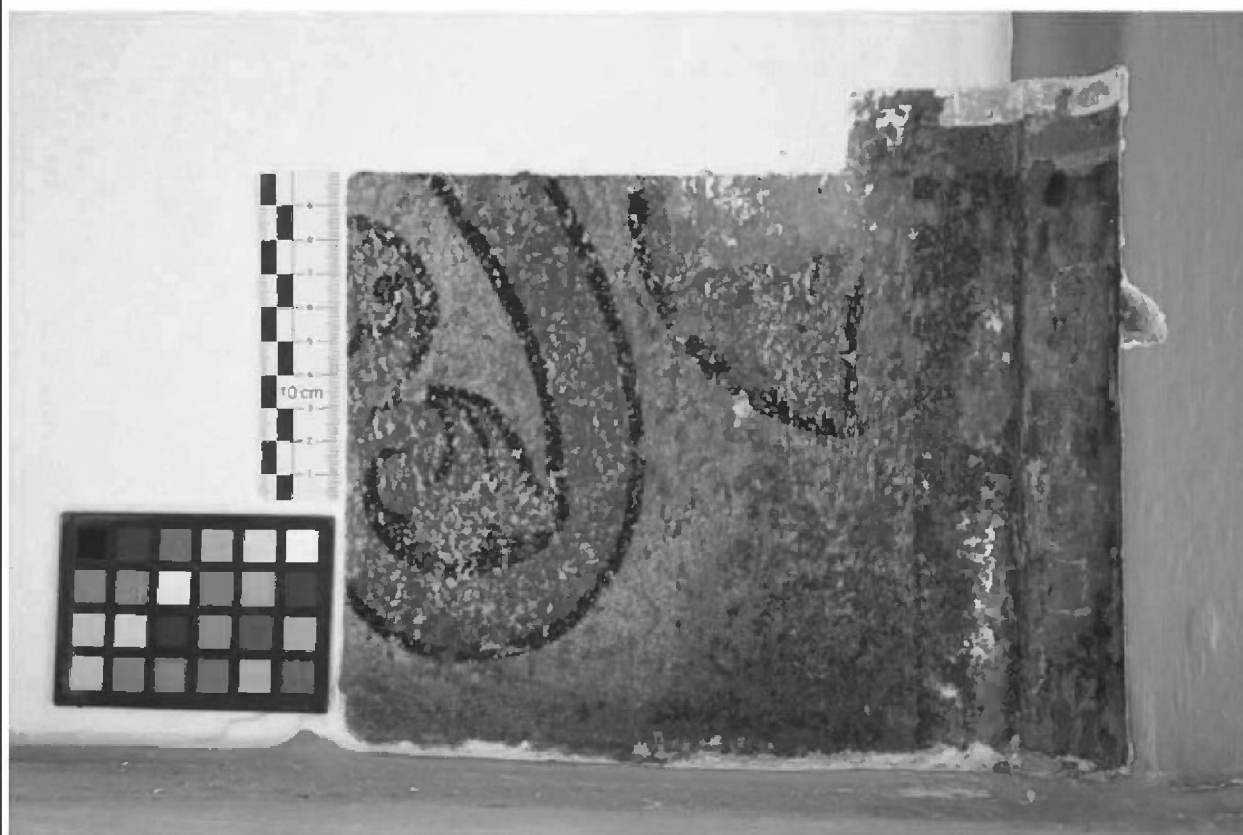
Abbildung-Nr.: 54

Der Befund zeigt die Freilegung an der Bogenlaibung der Nische. Die Farbigkeit der floralen Ornamentik orientiert sich an den Farbtönen der Decke (Rot, Blau, Gold). Die Laibungen sind mit einem blauen Begleiter abgesetzt. In diesem Bereich handelt es sich um die Erst- und Zweitfassung.
