14.05.2018

GUTACHTEN

zur Beurteilung des Eingriffs im
Bereich der Stieleiche Baum Nr. 151 im
Zuge des geplanten Bauvorhabens
Mützendorpsteed in Hamburg

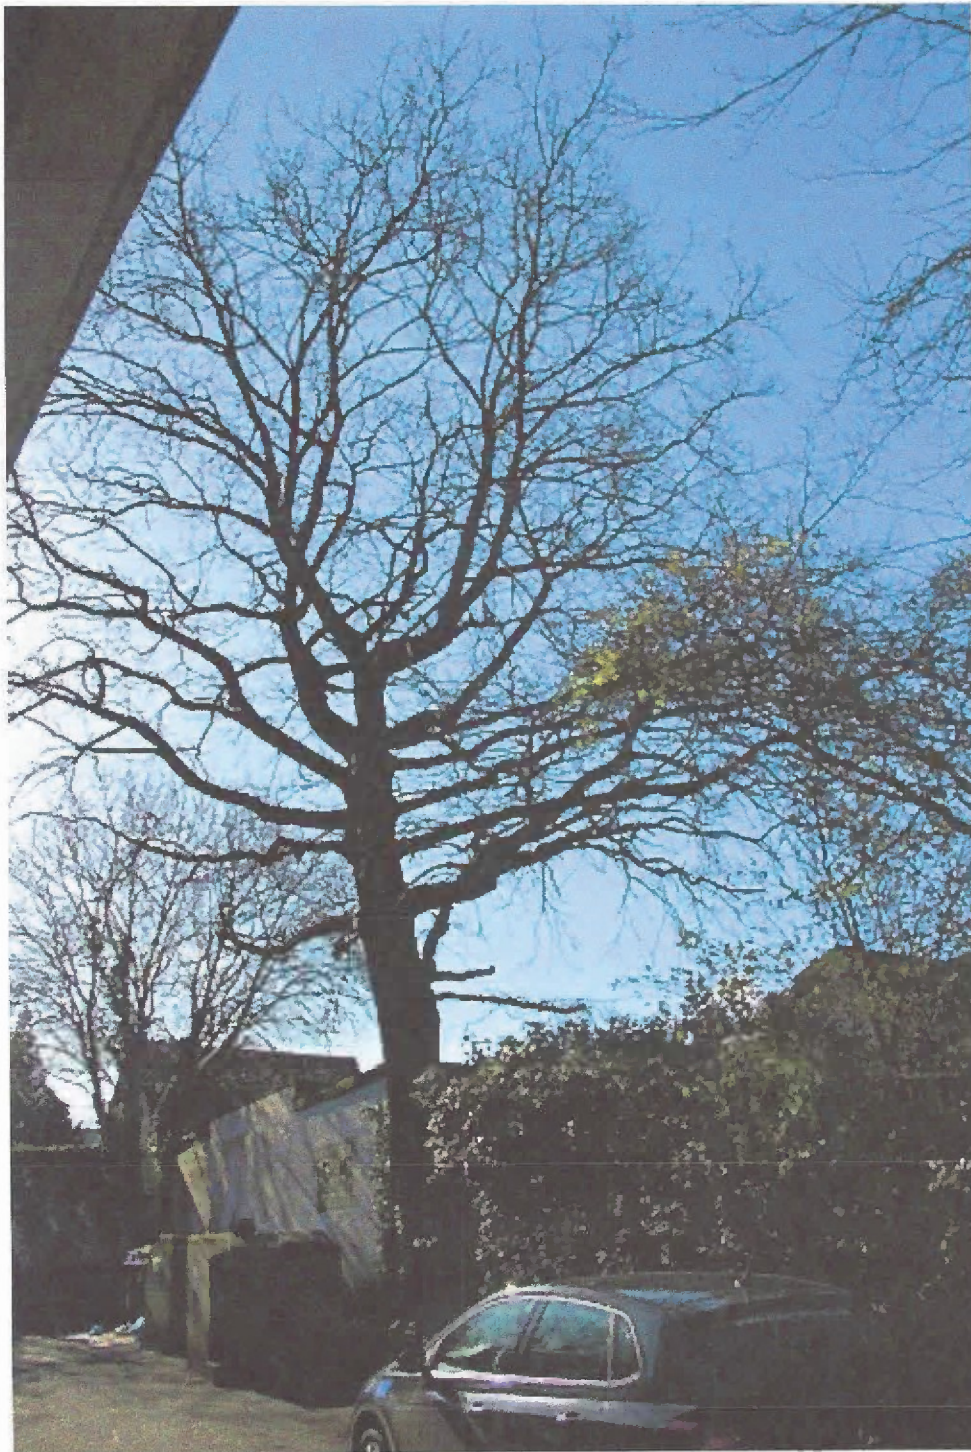
Standort der Stieleiche Baum Nr. 151

Die Stieleiche steht in einem sehr engen Bereich, neben einem Baukörper und der Zufahrt.

Der Standort der Eiche befindet sich direkt neben dem jetzigen Zufahrtsbereich in einem Abstand von 50 cm zu dem begrenzenden Hochbord, der bereits durch die Wurzeln der Eiche verschoben wird. Der Abstand zum benachbarten Gebäude innerhalb der Kronentraufe der Eiche beträgt 1,20 Meter. Der Höhenunterschied zur Asphaltfläche beträgt 46 cm. Durch den Asphaltbelag und das benachbarte Gebäude sind 2/3 des Wurzelbereichs der Steieleiche versiegelt.

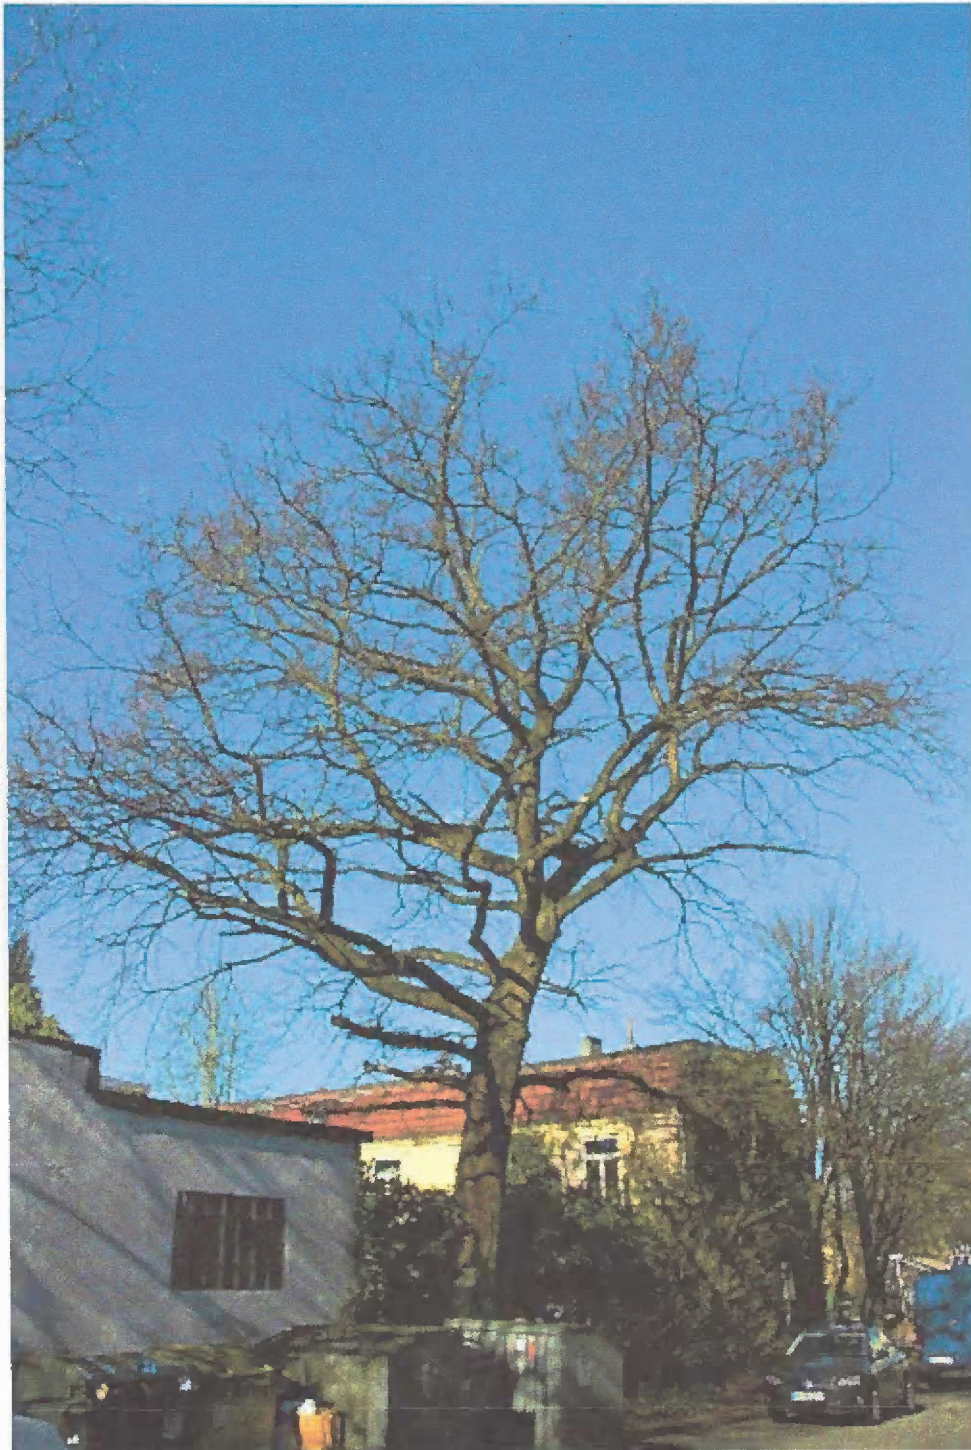
Die Stieleiche ist ein mittelwüchsiger Baum. Die leicht einseitige Krone wurde zur Gebäudeseite eingekürzt. Zudem zeigt sich im Kronenraum eine verstärkte Trockenholzbildung bis in den Starkastbereich hinein. Außerdem sind abgestorbene, eingekürzte Äste in der Krone vorhanden.

eingekürzte Krone zum Gebäude

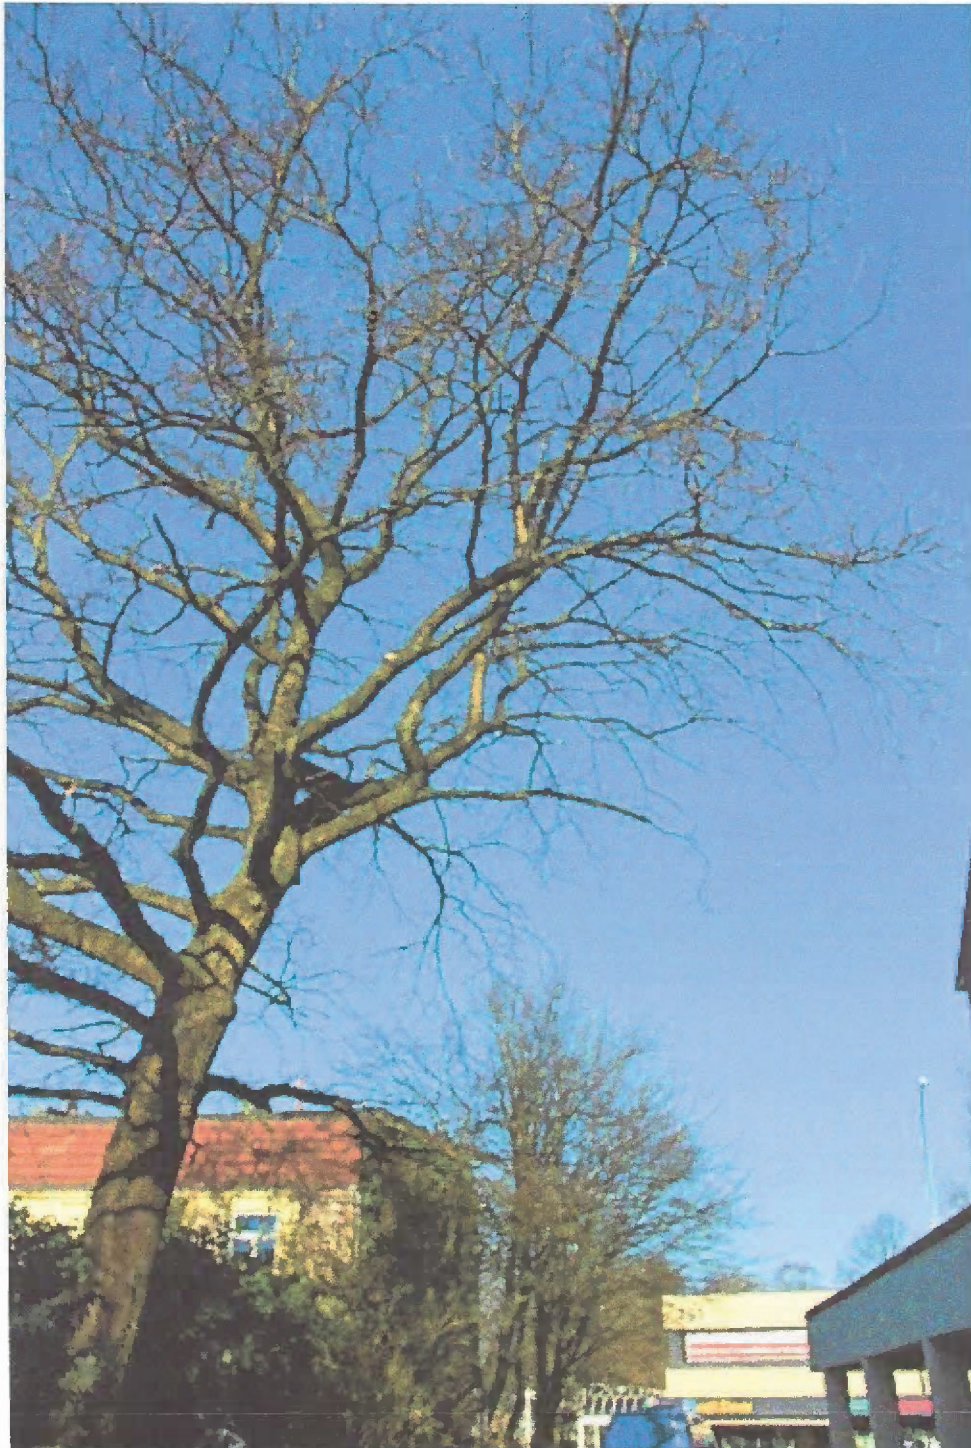
leicht einseitige Krone

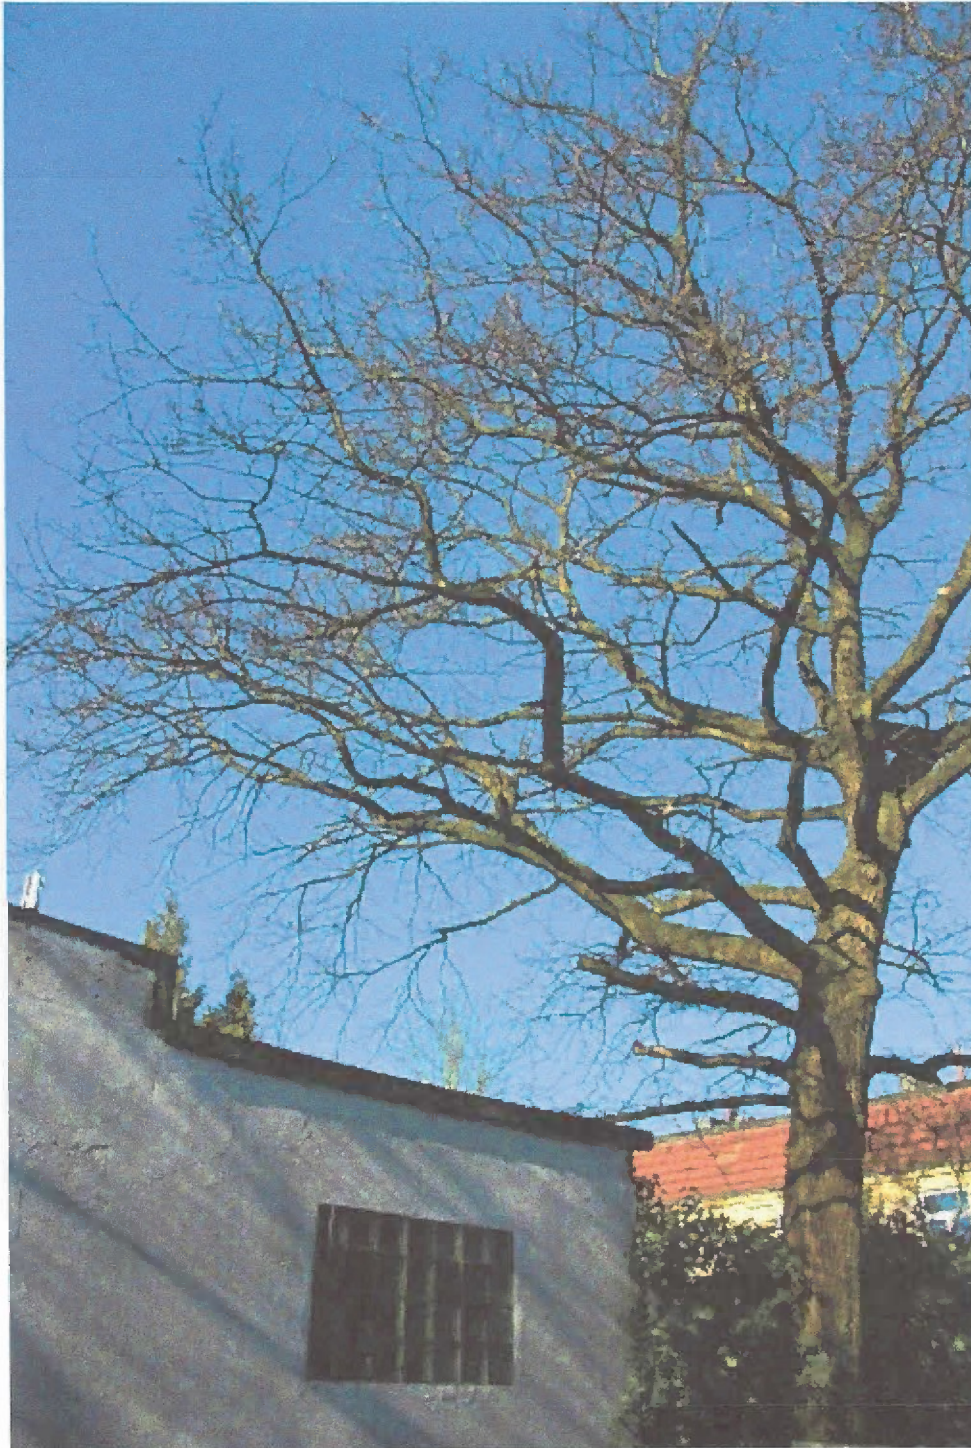
leicht einseitige Krone

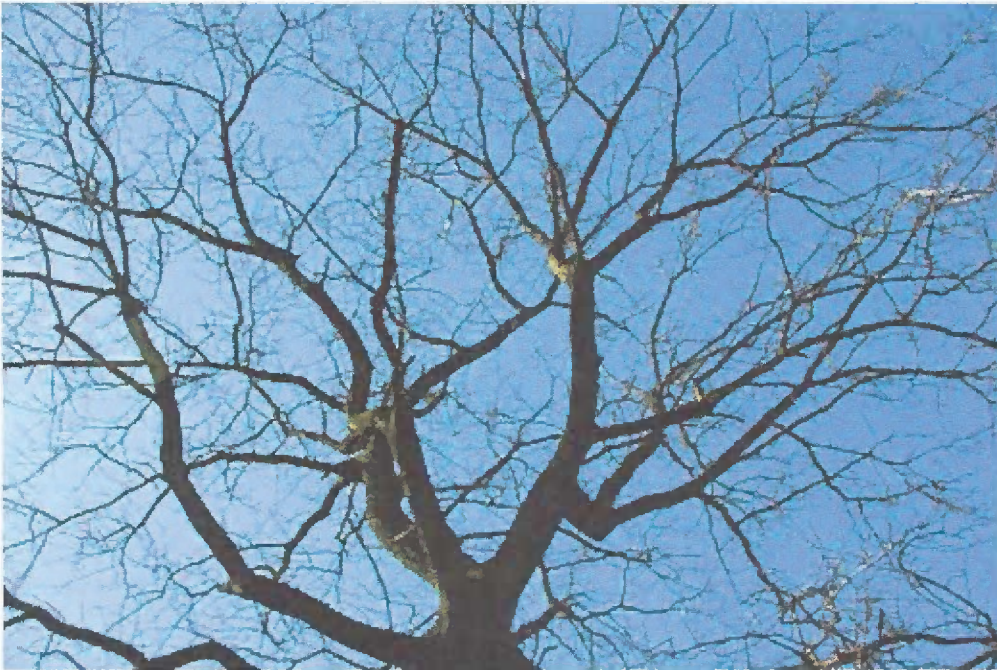
mittelwüchsiger Baum

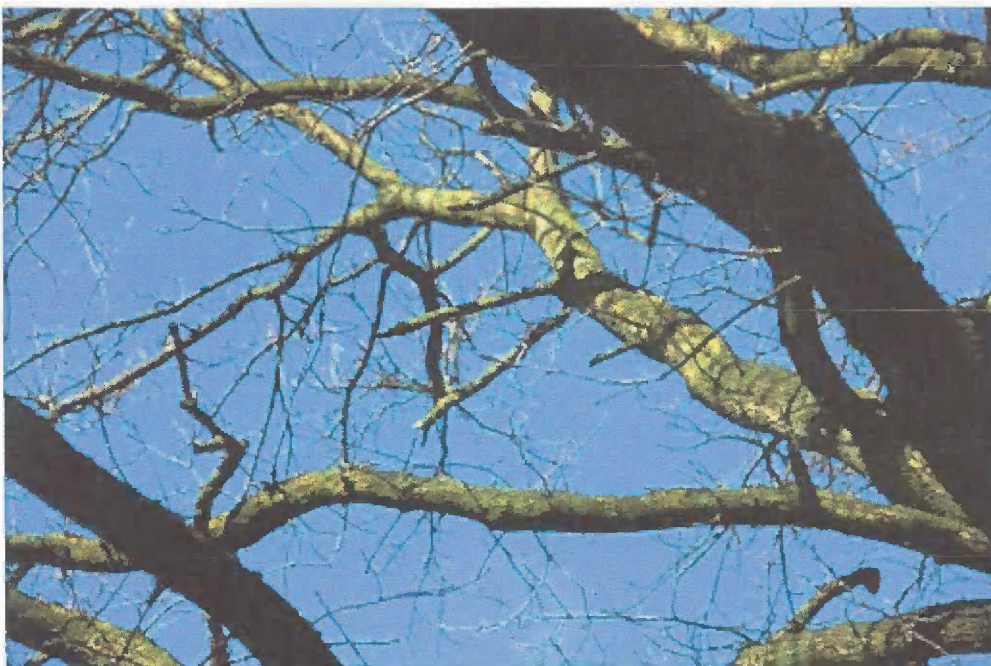
abgestorbene, eingekürzte Starkäste

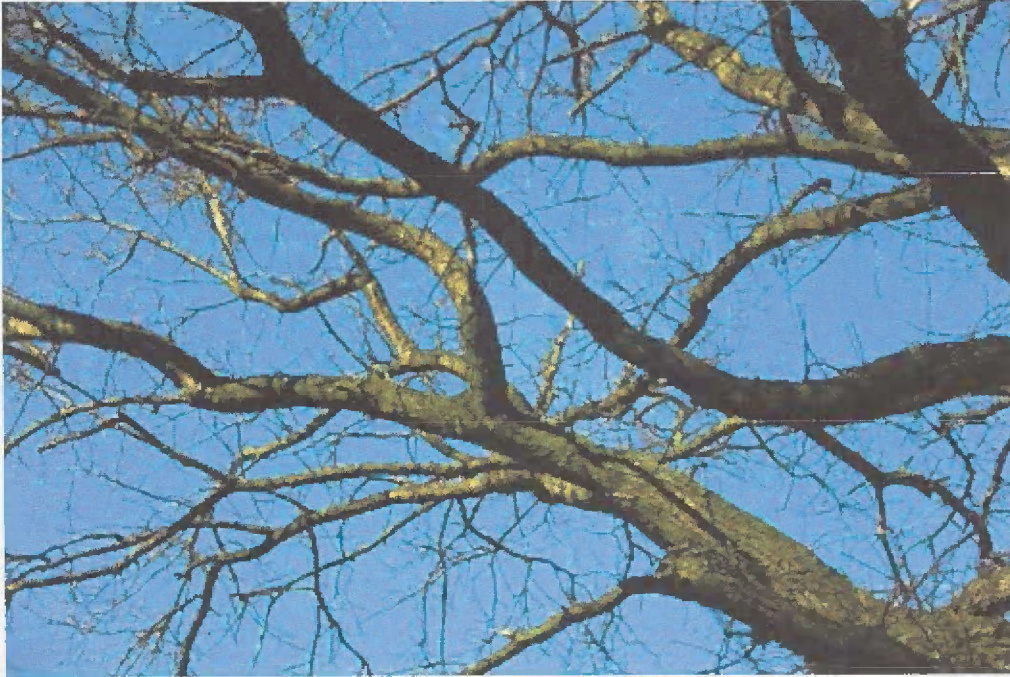
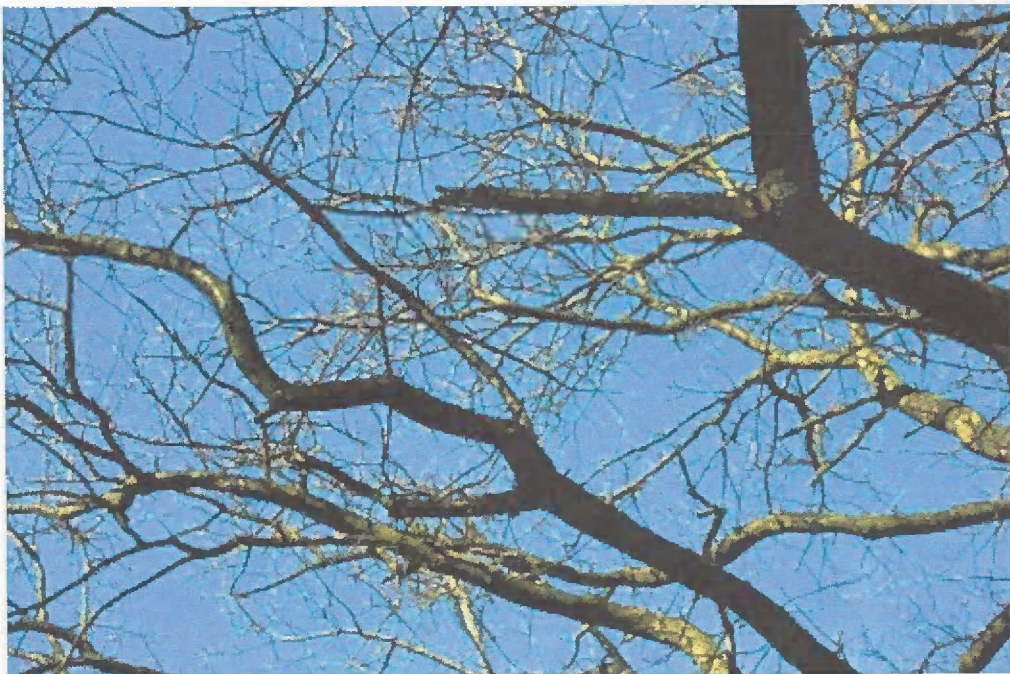
Trockenholz bis in den Starkastbereich

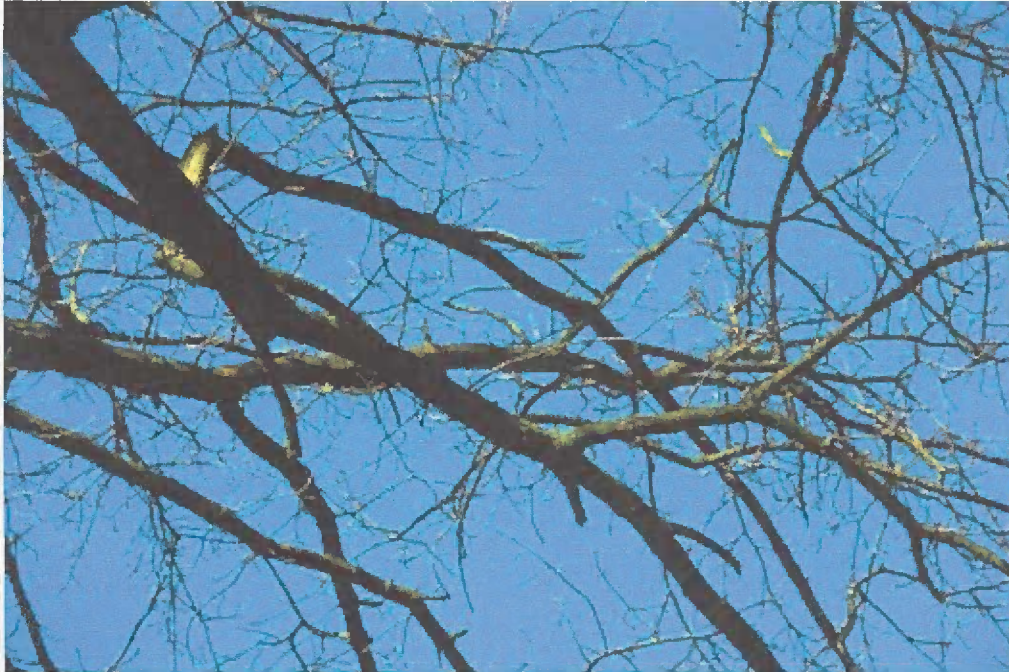
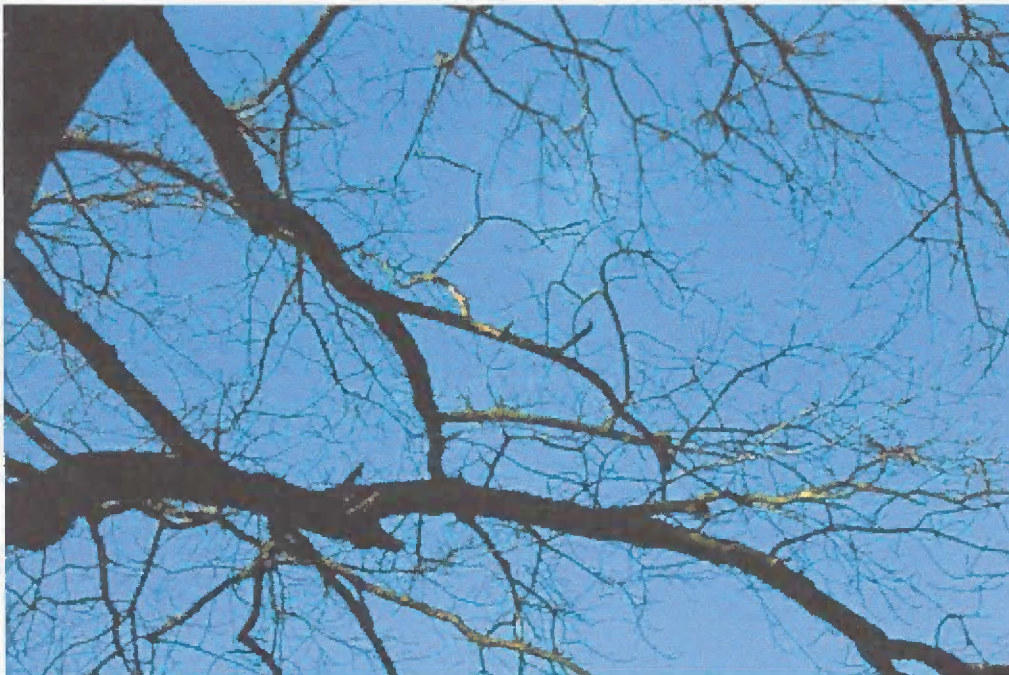
Trockenholz bis in den Starkastbereich

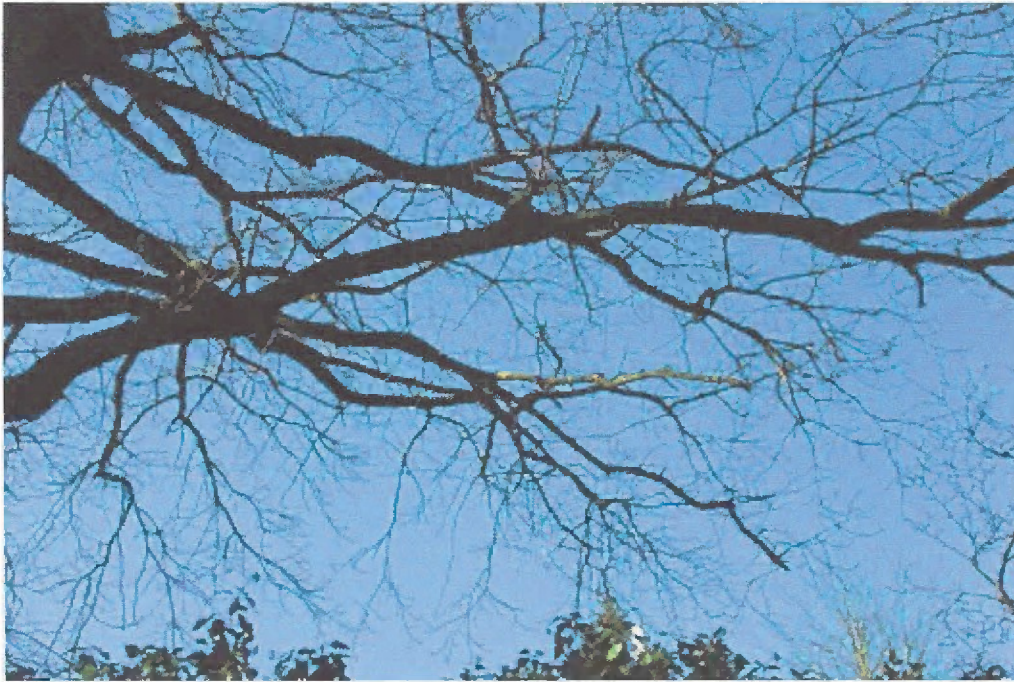
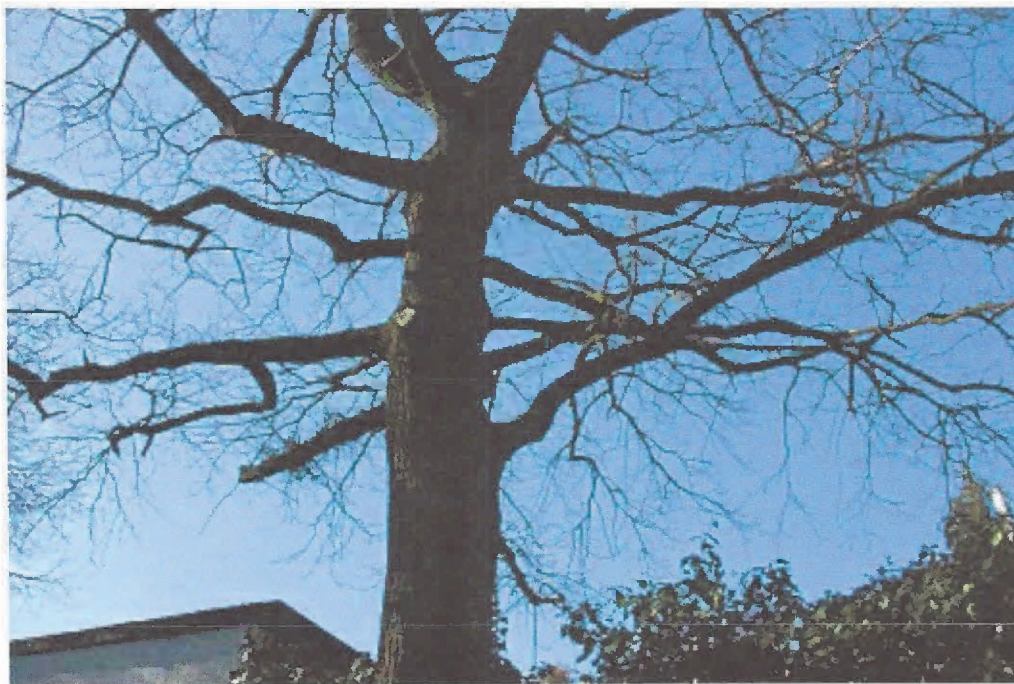
Trockenholz bis in den Starkastbereich

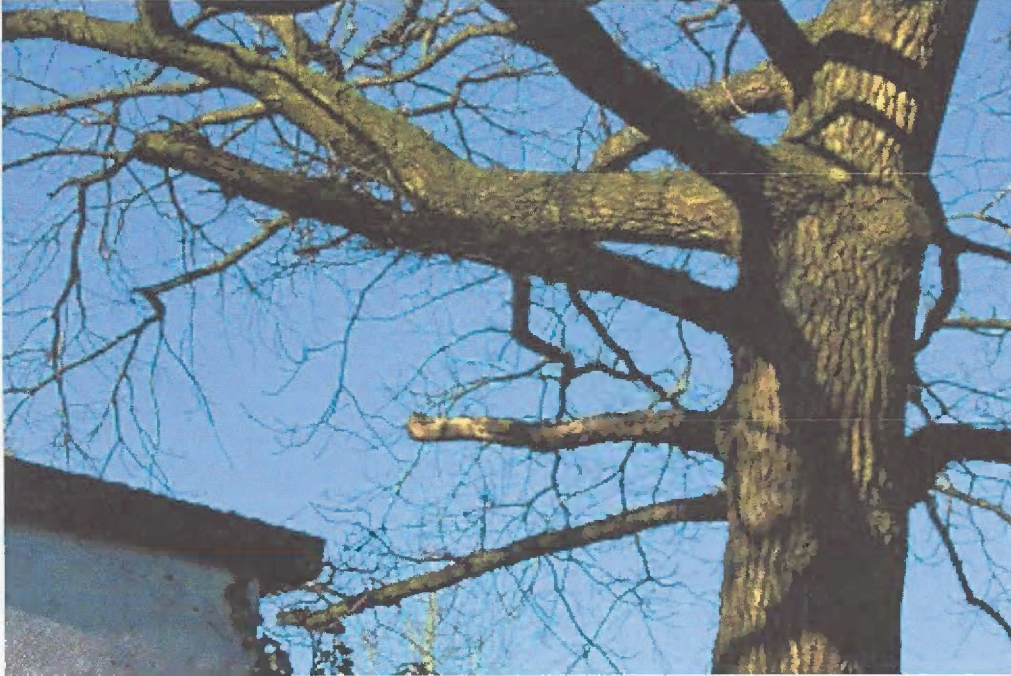
abgestorbene, eingekürzte Starkäste

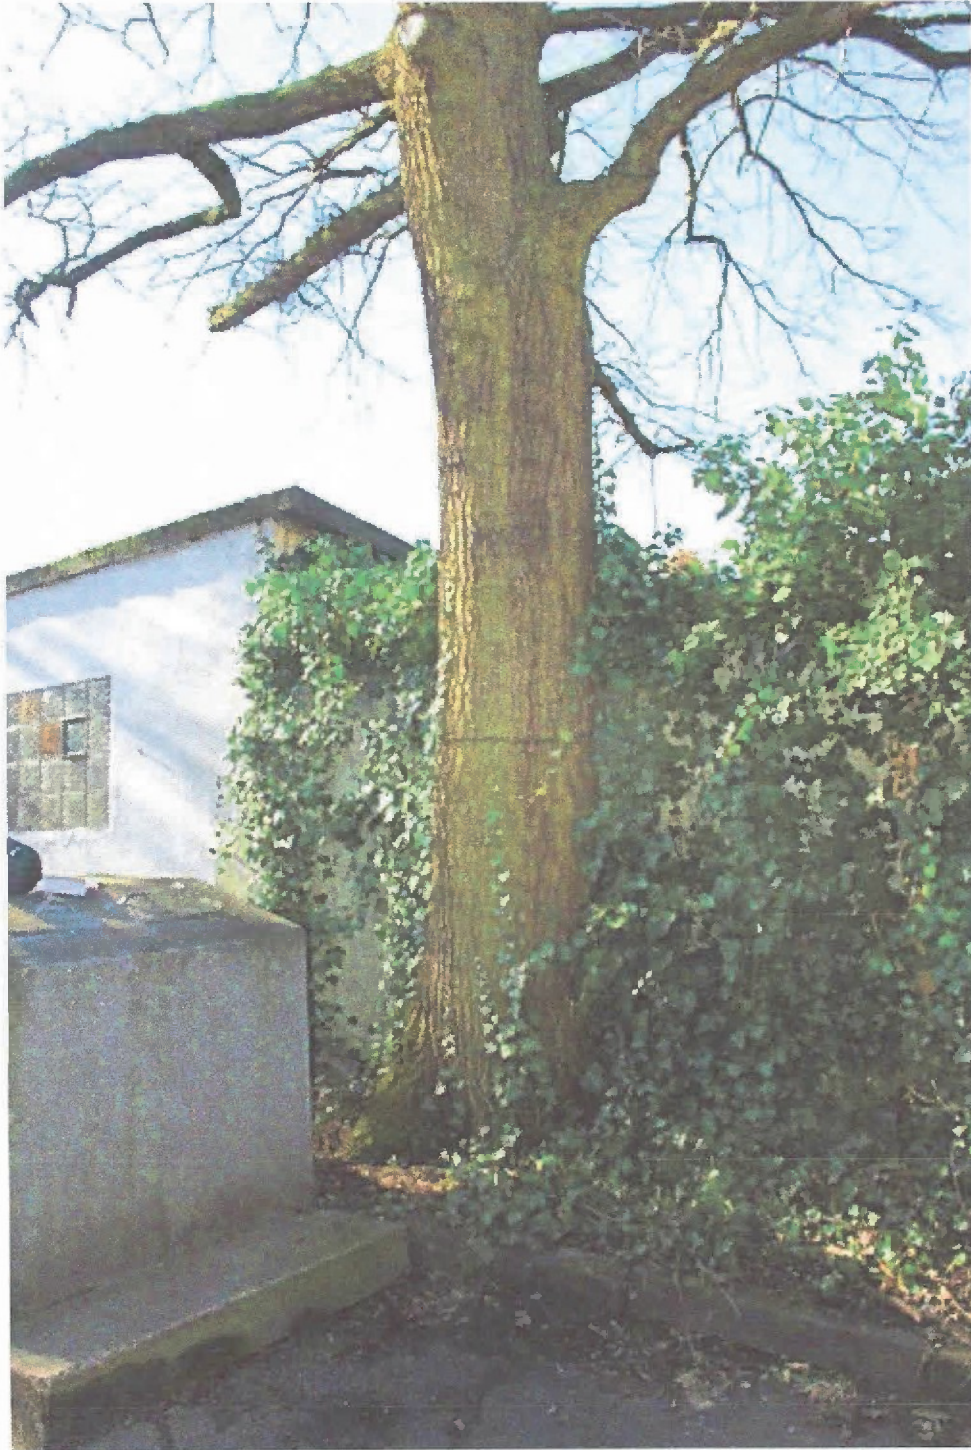
Standortbedingungen der Eiche

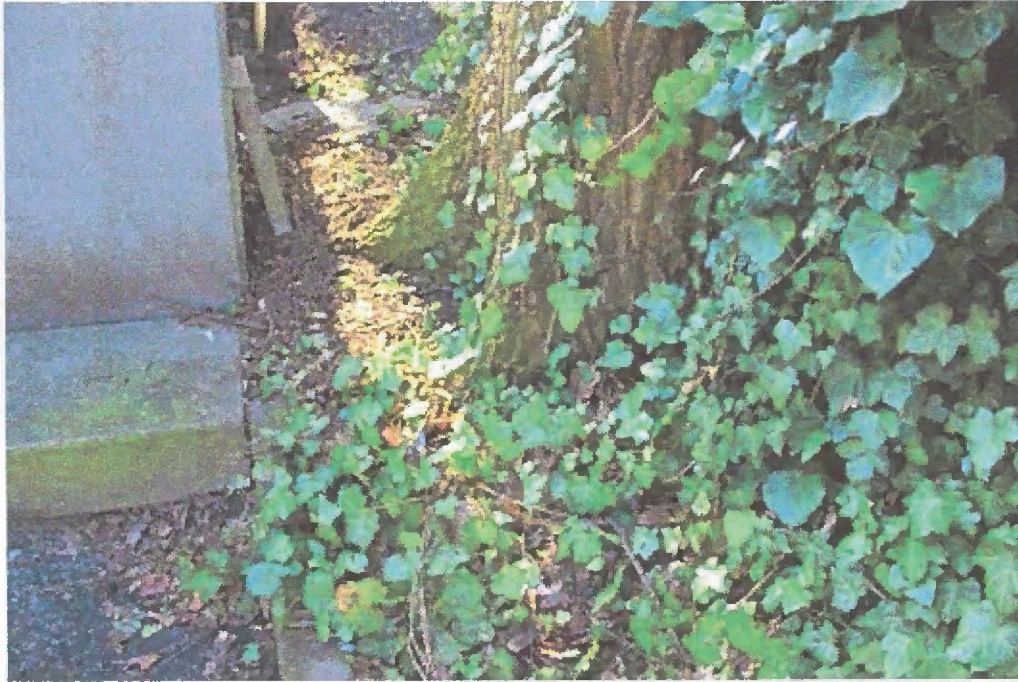
Standortbedingungen der Eiche

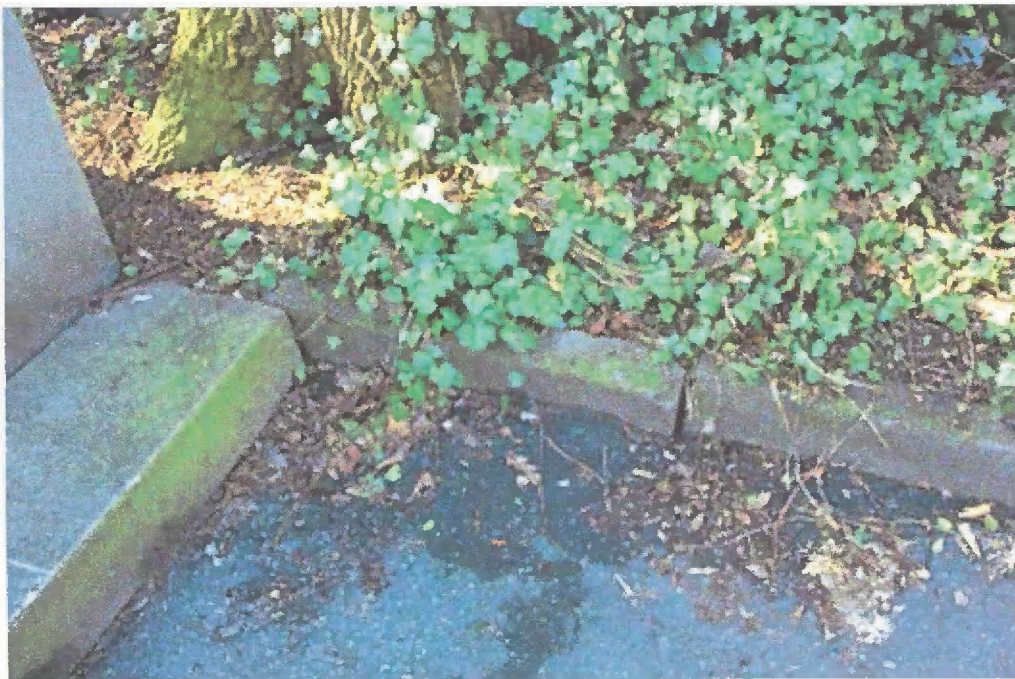
Im Asphalt sind bereits Risse durch die Wurzeln der Stieleiche entstanden. Aufgrund der beengten Platzverhältnisse in der Einfahrt, durch die im Kronentraufbereich vorhanden Müllanlage, wurde auf eine Öffnung des Asphaltbelages in diesem Bereich verzichtet.

Risse im Asphalt

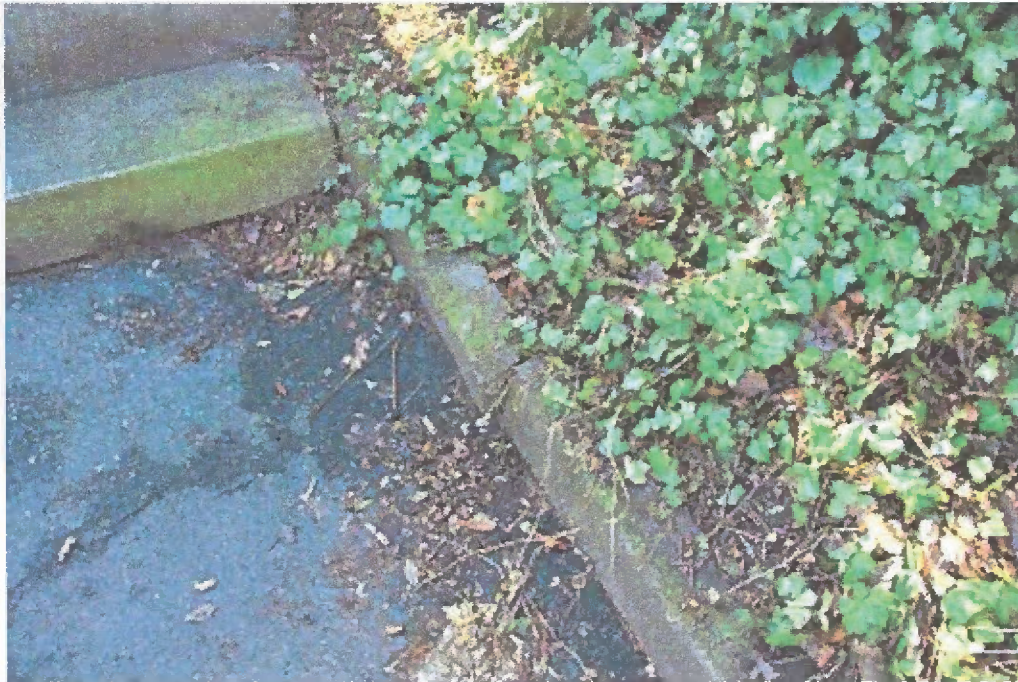
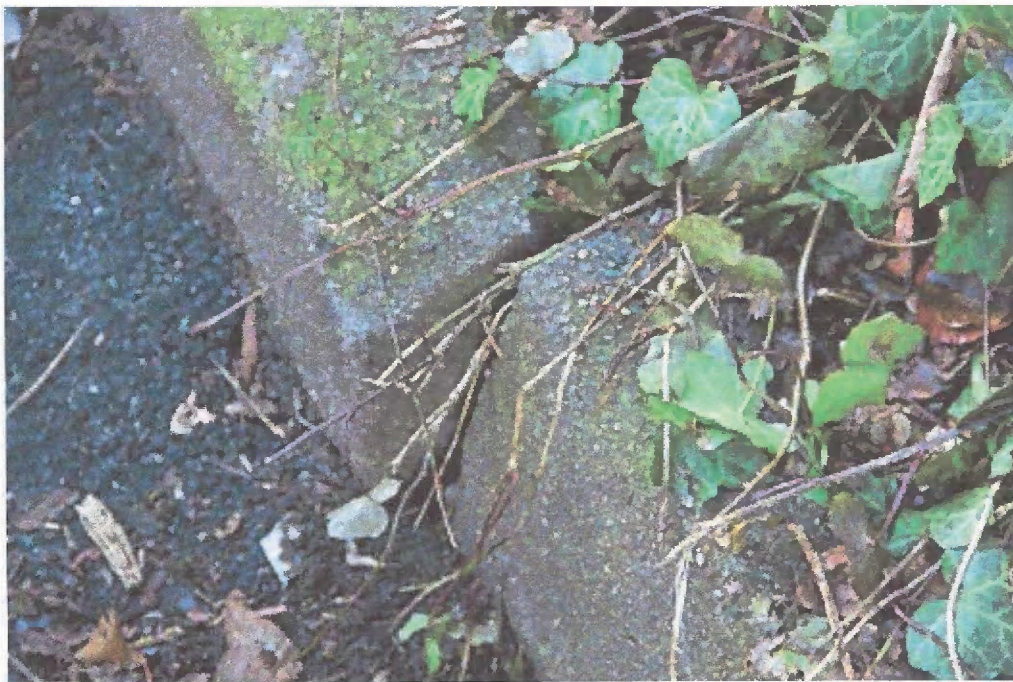
Verschiebung der Bordsteine

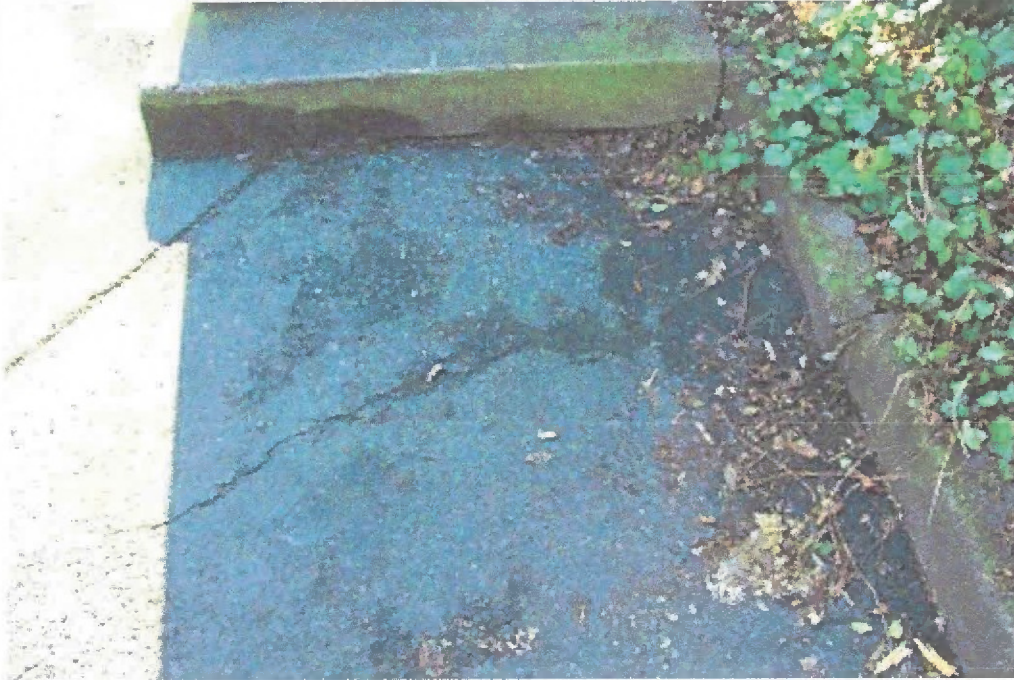
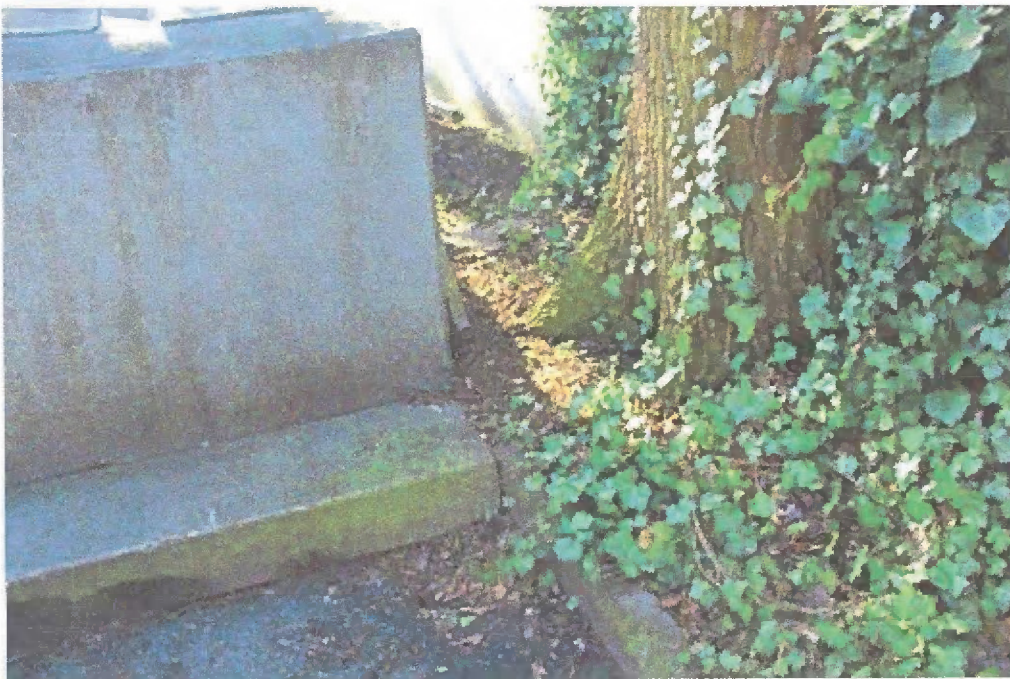
Risse im Asphalt

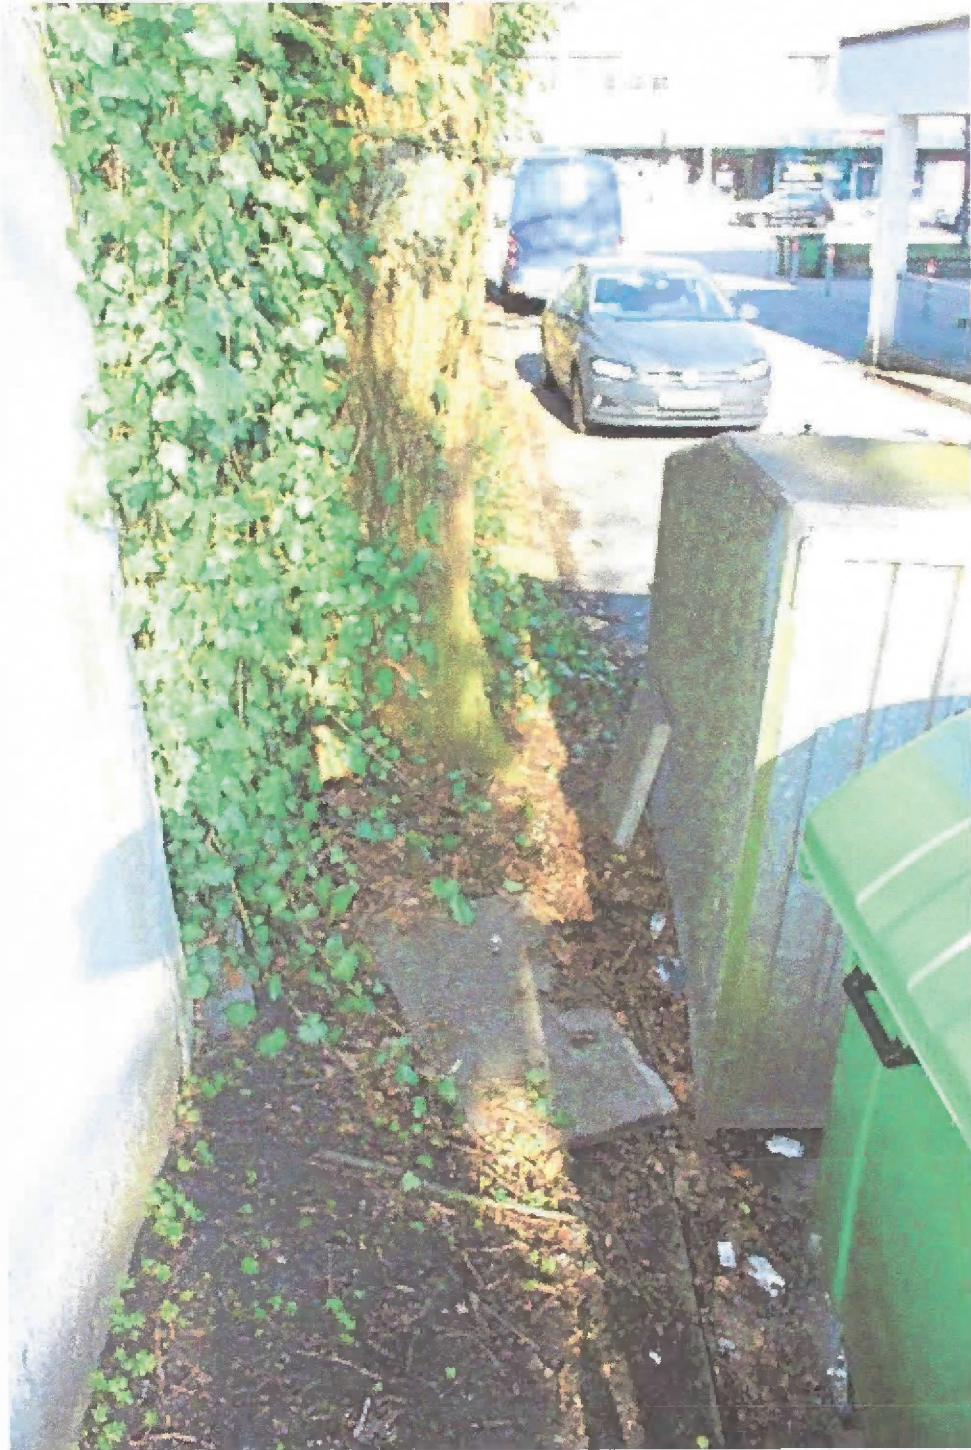
Abstand zur Straße 50 cm

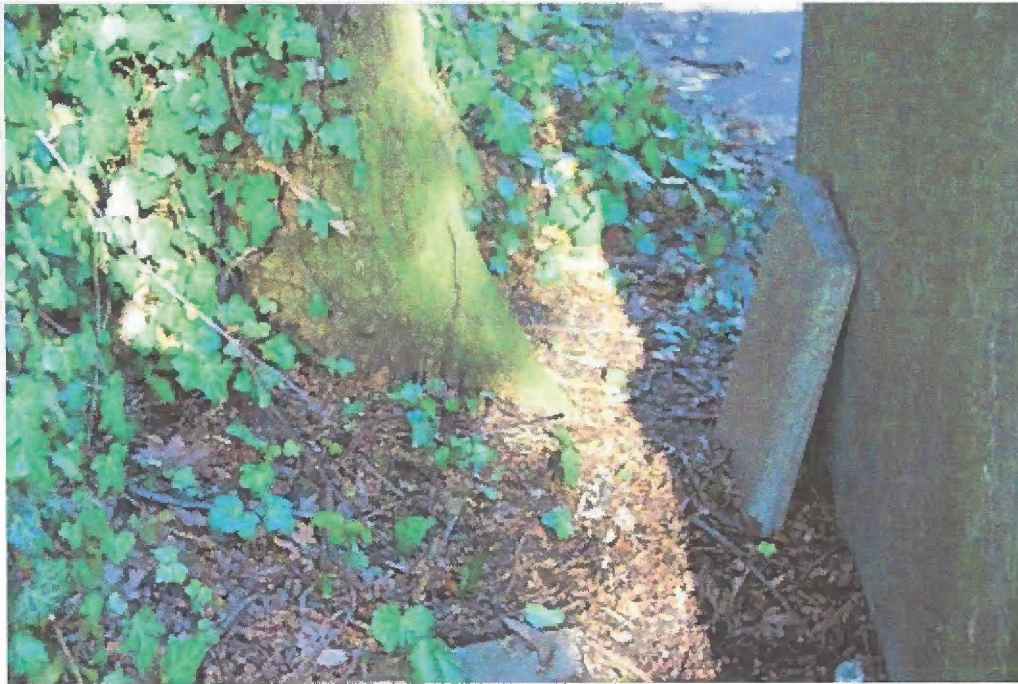
Standraumbedingungen
