Ziegelmauer im Alsterpark, Hamburg

Bestandsaufnahme und Erhaltungskonzept

Bericht: 17.07.2013

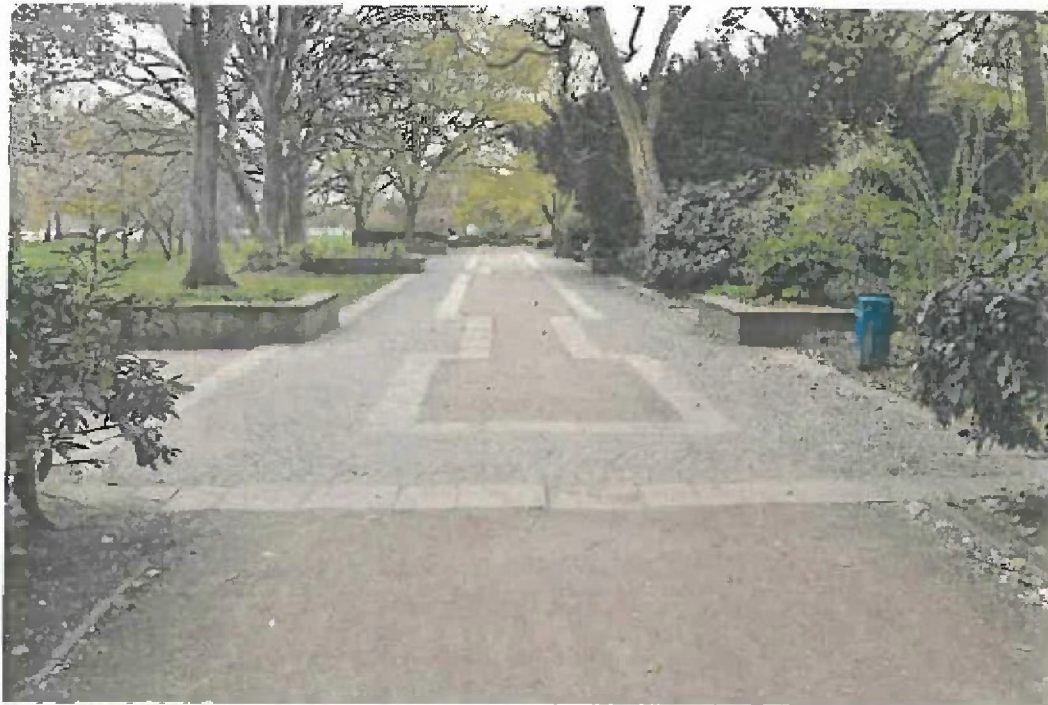
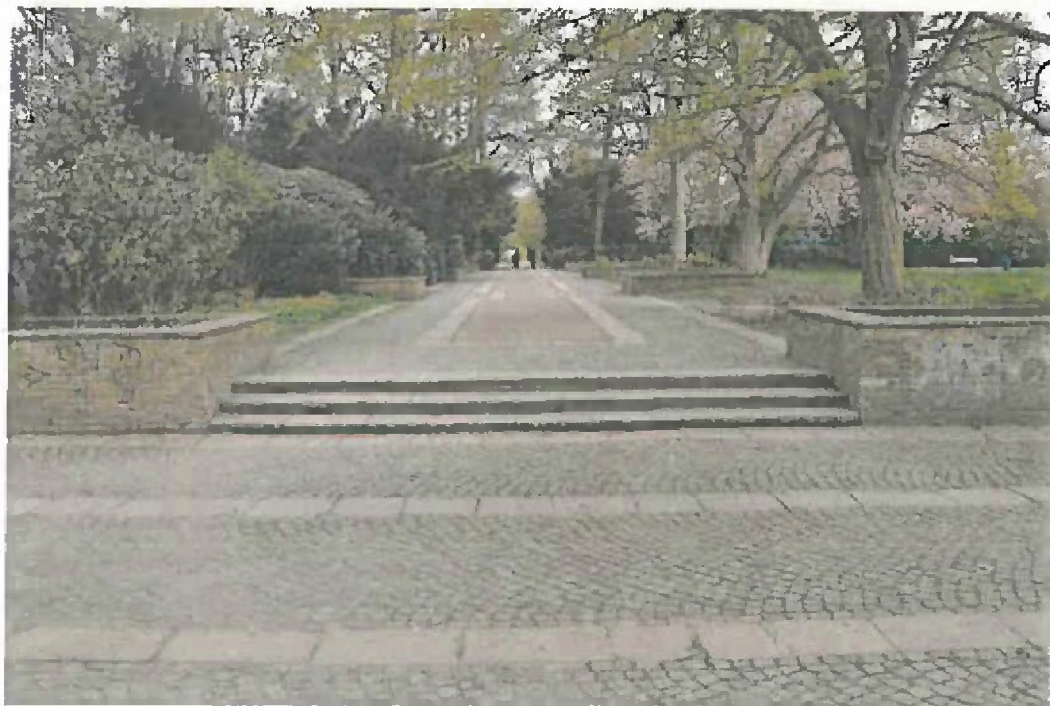
Fotos 1 und 2

nördlicher Bereich mit Beeten und teilgepflastertem Weg
Treppenbereich mit gepflasterter Freifläche

gelbe Ziegelmauer mit hellgrau-gelblicher Sandsteinabdeckung und Weggestaltung
Beeinträchtigung der ästhetischen Wirkung durch Verschmutzung, Graffiti und dichten Bewuchs

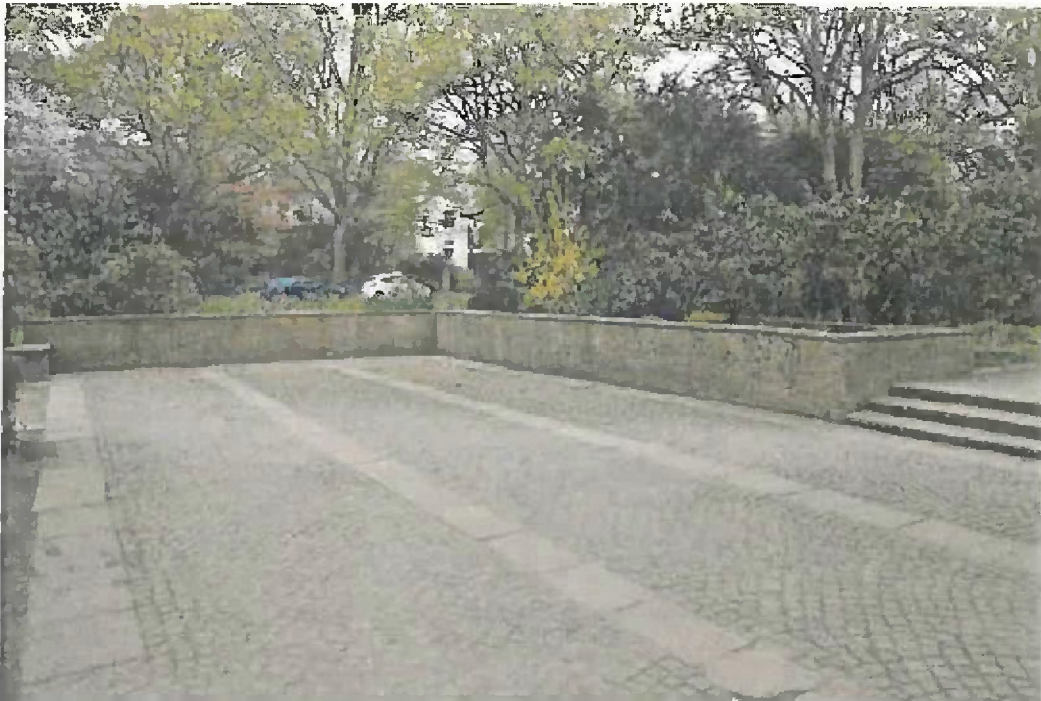
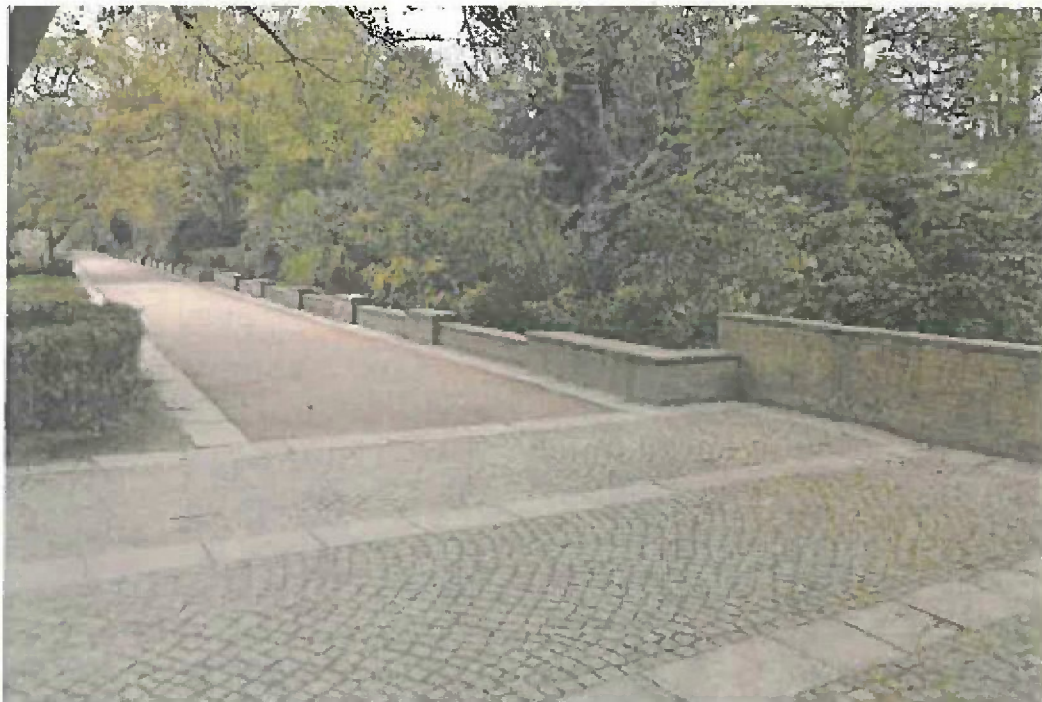
Fotos 3 und 4

Treppenbereich mit gepflasterter Freifläche und flankierender Ziegelmauer
südlicher Bereich mit Ziegelmauer und durch Platten seitlich begrenztem Weg

gelbe Ziegelmauer mit hellgrau-gelblicher Sandsteinabdeckung und Weggestaltung
Beeinträchtigung der ästhetischen Wirkung durch Verschmutzung, Graffiti und dichten Bewuchs

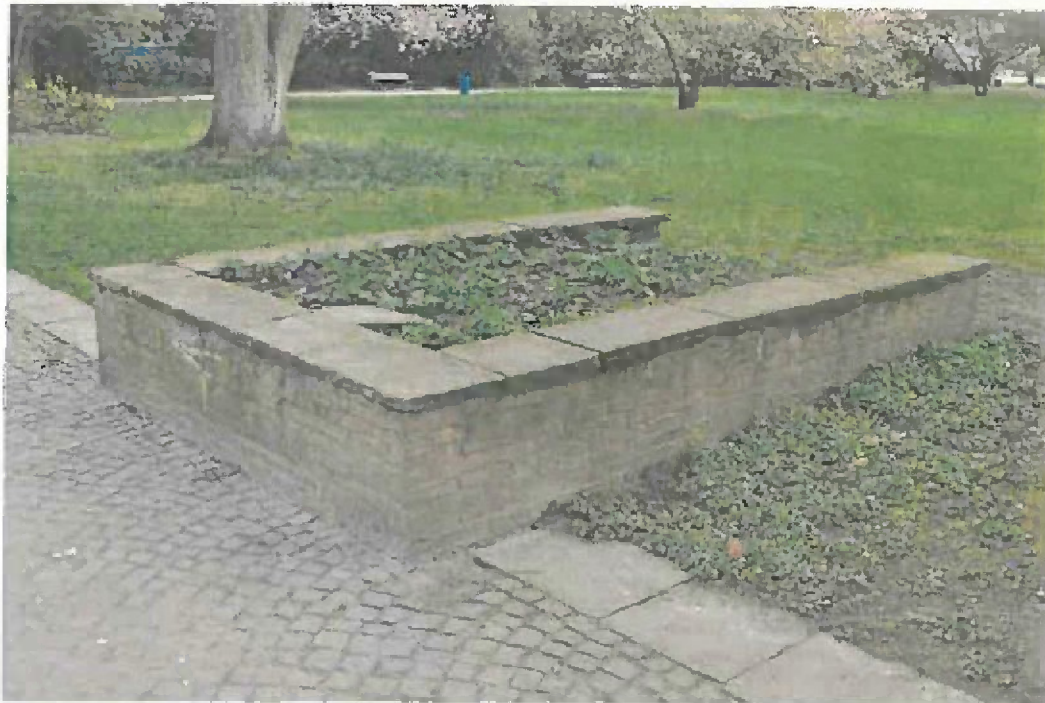
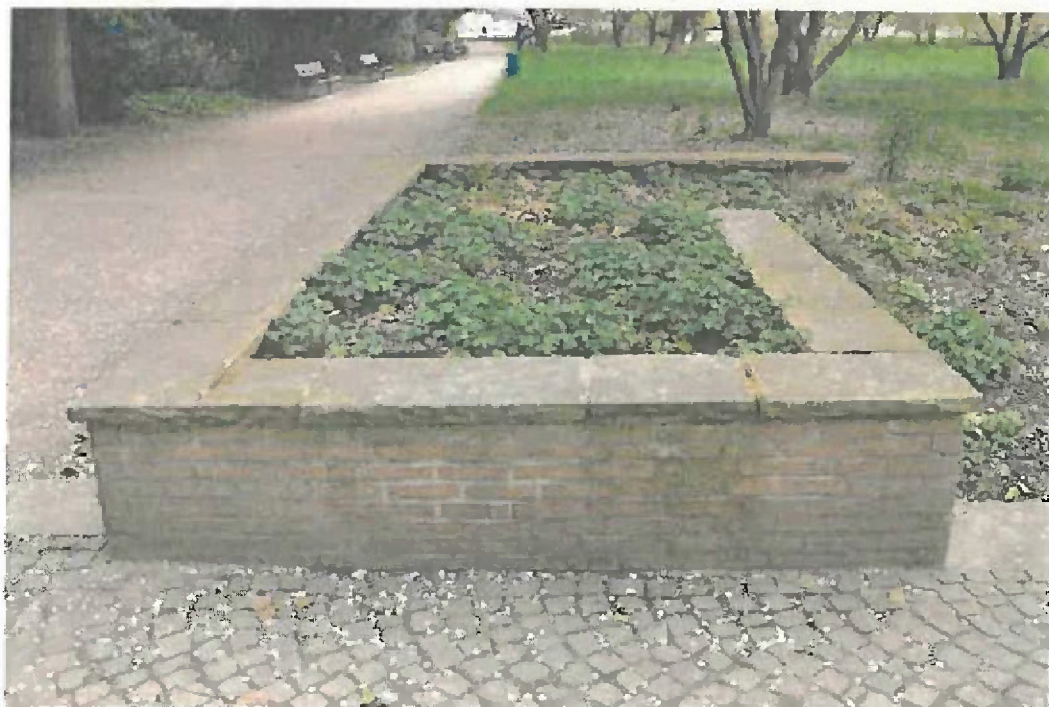
Fotos 5 und 6

mit Ziegeln eingefasste u-förmige und g-förmige Beete

- beide abgebildeten Beeteinfassungen sind neu gemauert
 - im Beet liegende lose Abdeck-/Gehwegplatte

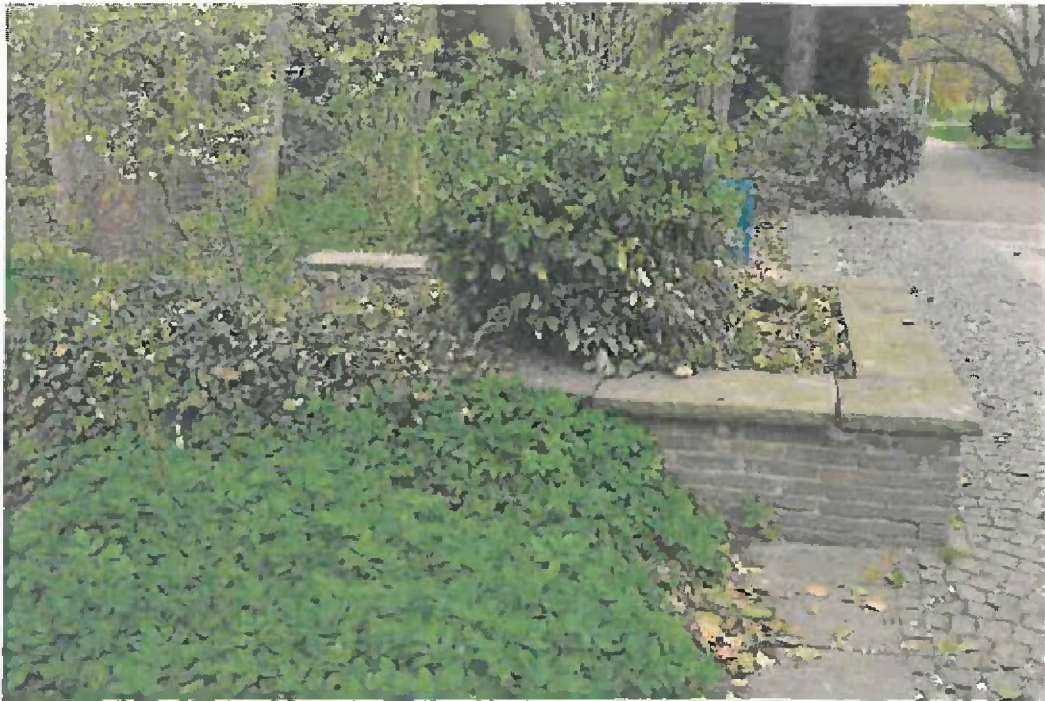
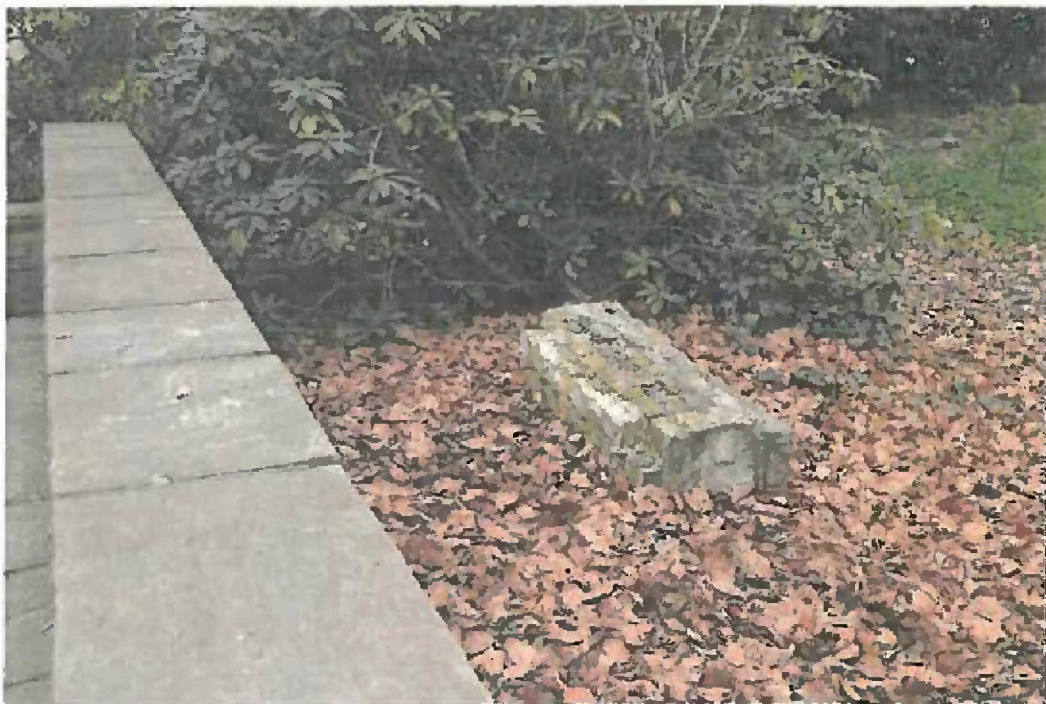
Fotos 7 und 8

- Beet durch Überwucherung mit Pflanzen nur noch in Teilen sichtbar
 - im angrenzenden Grünbereich liegendes Mauerbruchstück

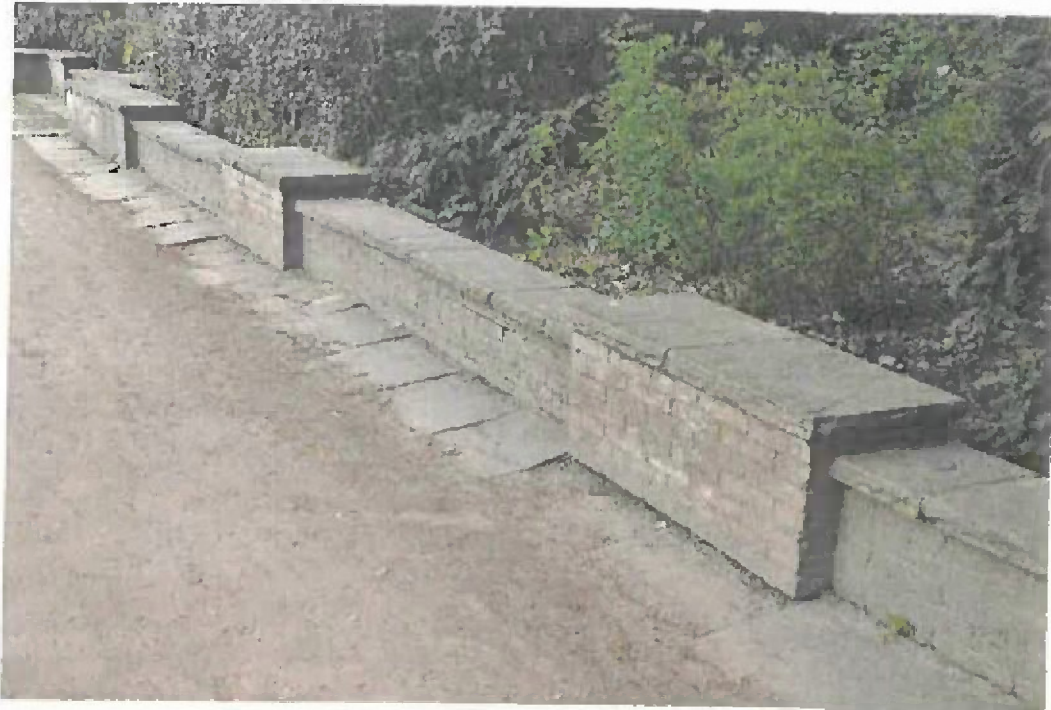
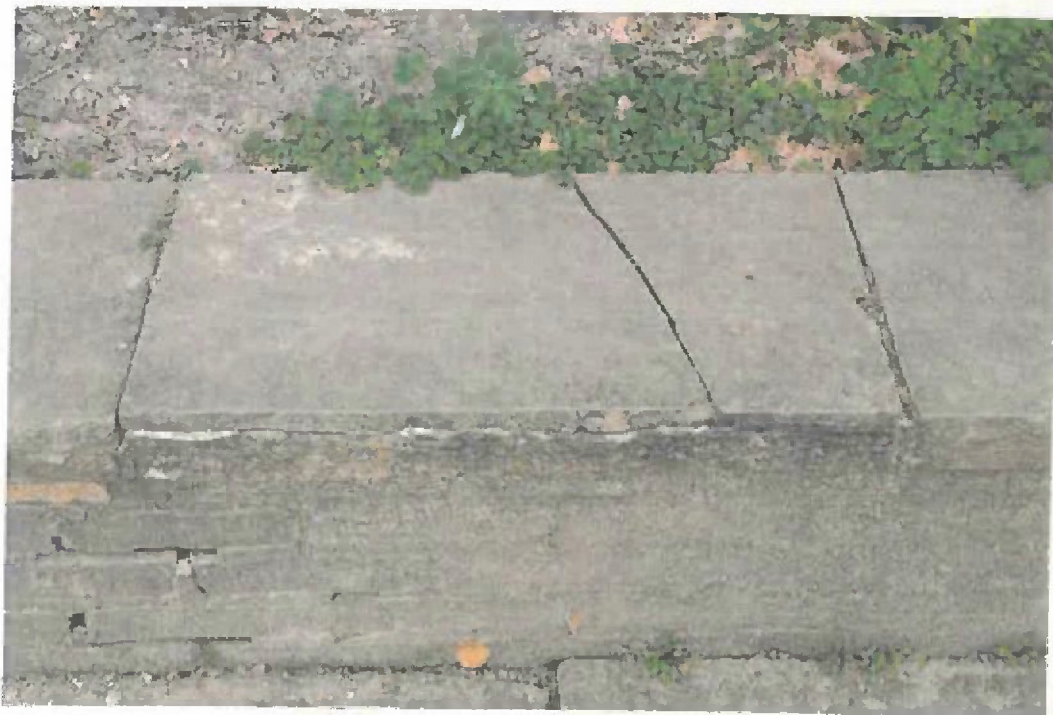
Fotos 9 und 10

Die Platten, die die Abdeckung der Mauer und der Hochbeete bilden, wurden ebenfalls für die seitliche Begrenzung des Weges verwendet. Einige der Platten fehlen, sind gebrochen oder aus ihrem waagerechten Bett verschoben. Auch in den gepflasterten Flächen fehlen einzelne Steine und sind Unebenheiten zu verzeichnen. Die einzige vorhandene Skulptur ist im Fußbereich beschädigt, hier liegt eine ca. 15 cm² große Fehlstelle vor.

- verschobene Gehwegplatten
- erhebliche Oberflächenverschmutzung
- Pflanzenwachstum zwischen Mauer und Gehwegplatten
- gespaltene und gebrochene Abdeckplatte

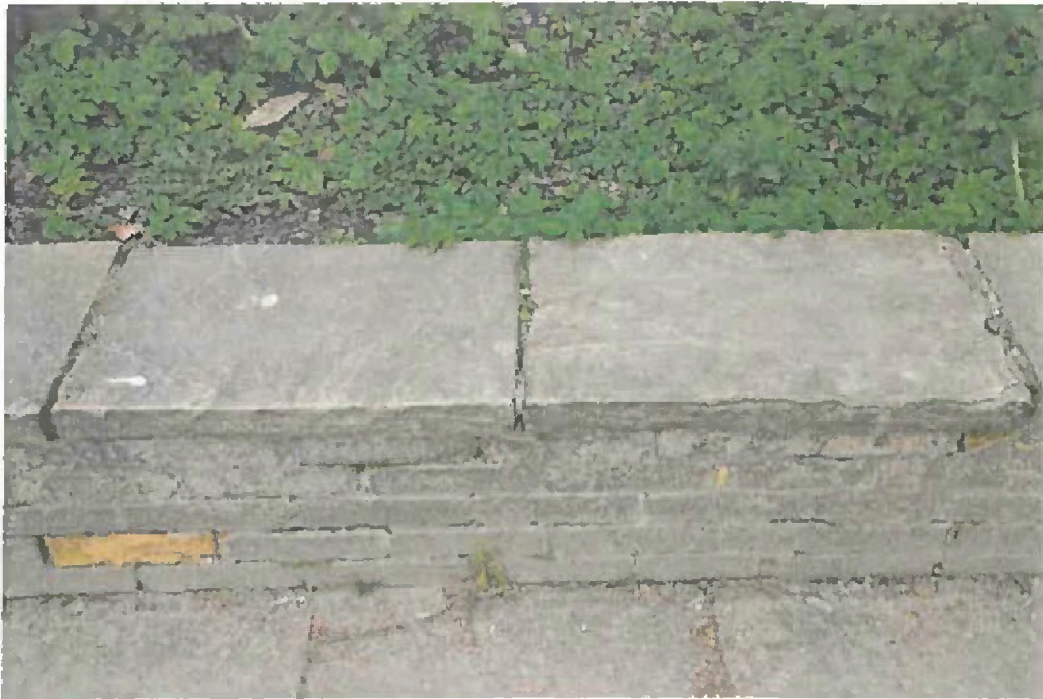
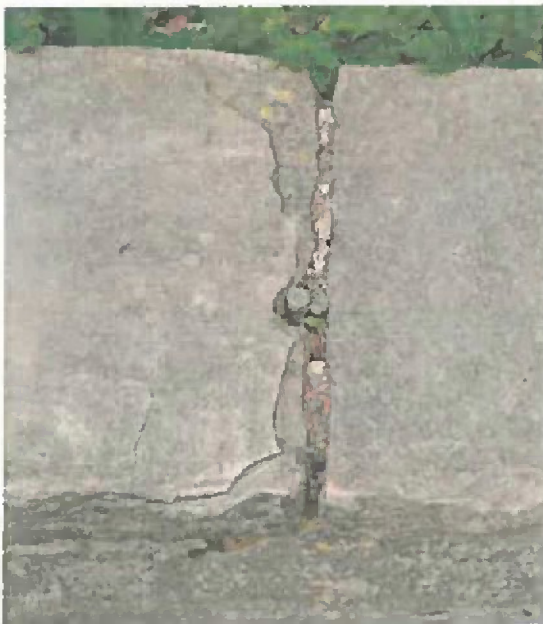
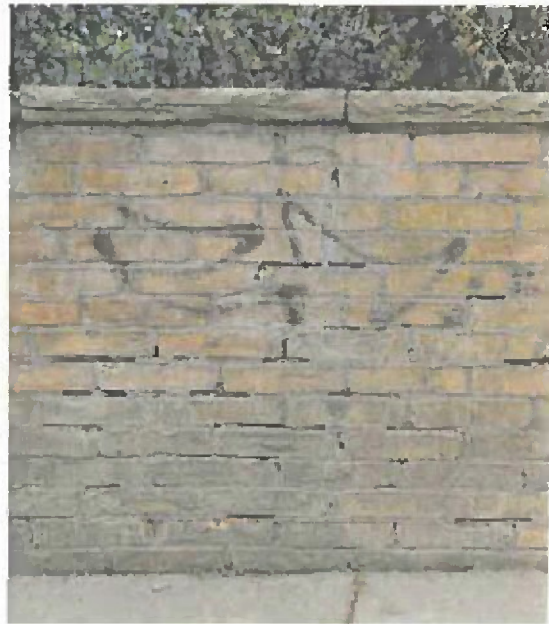
Fotos 11-13

Nahezu alle Fugen zeigen Flankenabriss oder sind offen in Folge von Alterung, Rissverläufen entlang der Fugen sowie durch die hohe Feuchtebelastung der Mauer in Verbindung mit einem zu dichten Mörtel. Die Fugen sind bereits mehrfach ausgebessert, zum Teil auch mit Silikon, das im Außenbereich schnell versprödet und wartungsintensiv ist.

Die vereinzelt vorhandenen Metallanker sind teilweise korrodiert. Durch die Volumenzunahme korrodierten Stahls entstehen in den Kontaktbereichen zum Stein Schäden.

- erhebliche Oberflächenverschmutzung
- offene und mit Erde verfüllte Fugen der Abdeckplatten
- in den Fugen sitzen vereinzelt Metallanker, siehe auch Detailaufnahme unten links
 - Ziegel mit vollständig verlorener Oberfläche
- Ziegelmauerwerk mit größtenteils schadhafte Fugen und partiellen Graffiti

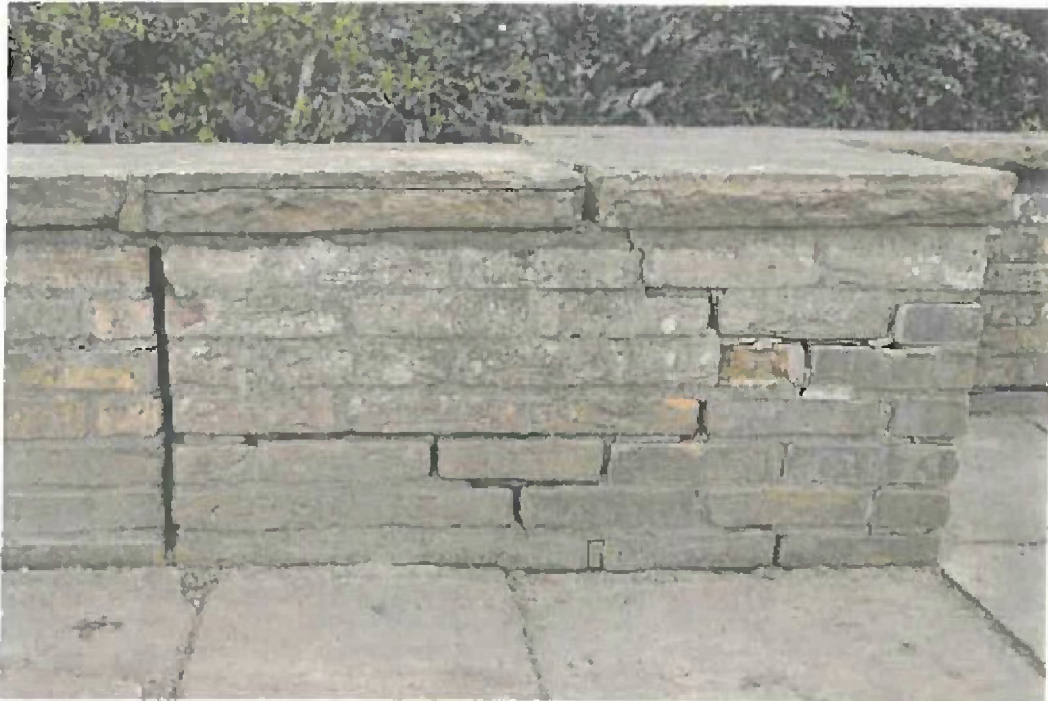
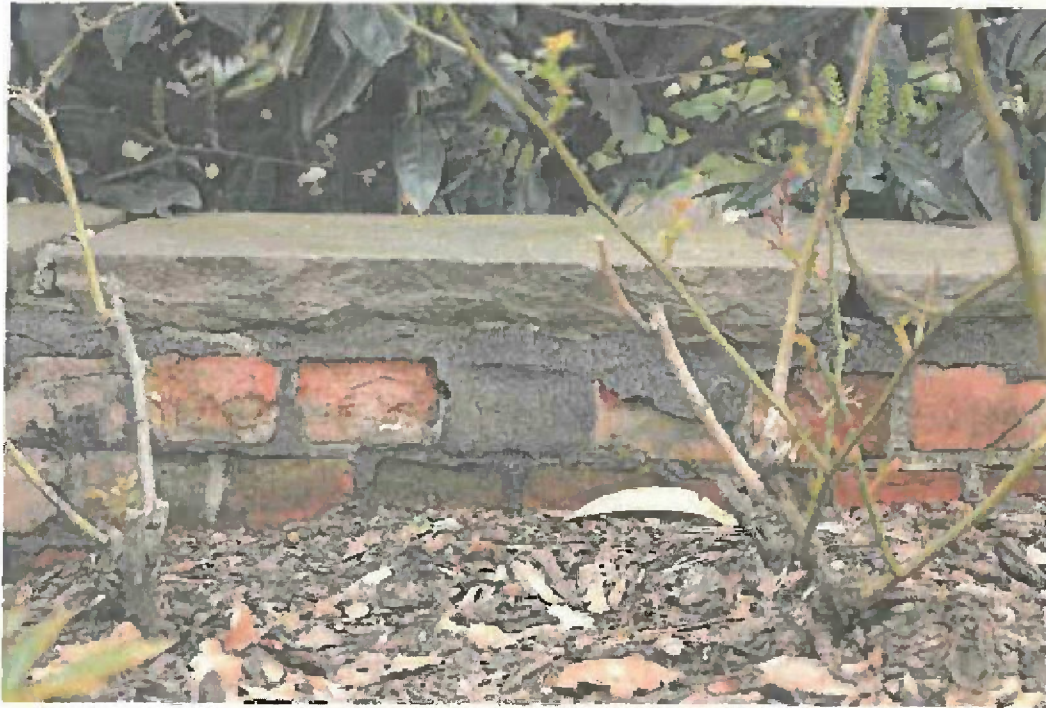
Fotos 14 und 15

Die Mauerrückseite weist eine Abdichtung in Form eines Schwarzanstrichs auf. Solche Isolierungsanstriche sind in der Regel bitumen- oder teerhaltig. Der Anstrich blättert in weiten Bereichen von der Ziegeloberfläche ab, so dass der Feuchteschutz nicht mehr gegeben ist und sogar eine Durchfeuchtung begünstigt wird. Durch die Fehlstellen kann Wasser gut eindringen und sich kapillar in der Mauer verteilen, allerdings nicht in gleichem Maße wieder aus dem Gefüge verdunsten.

- erhebliche Oberflächenverschmutzung
 - gespaltene Abdeckplatte
- Ziegelmauerwerk mit schadhafte Fugen und partiellen Ausbrüchen
- Mauerrückseite mit roten Ziegeln und abblätternder Abdichtung (Schwarzanstrich)

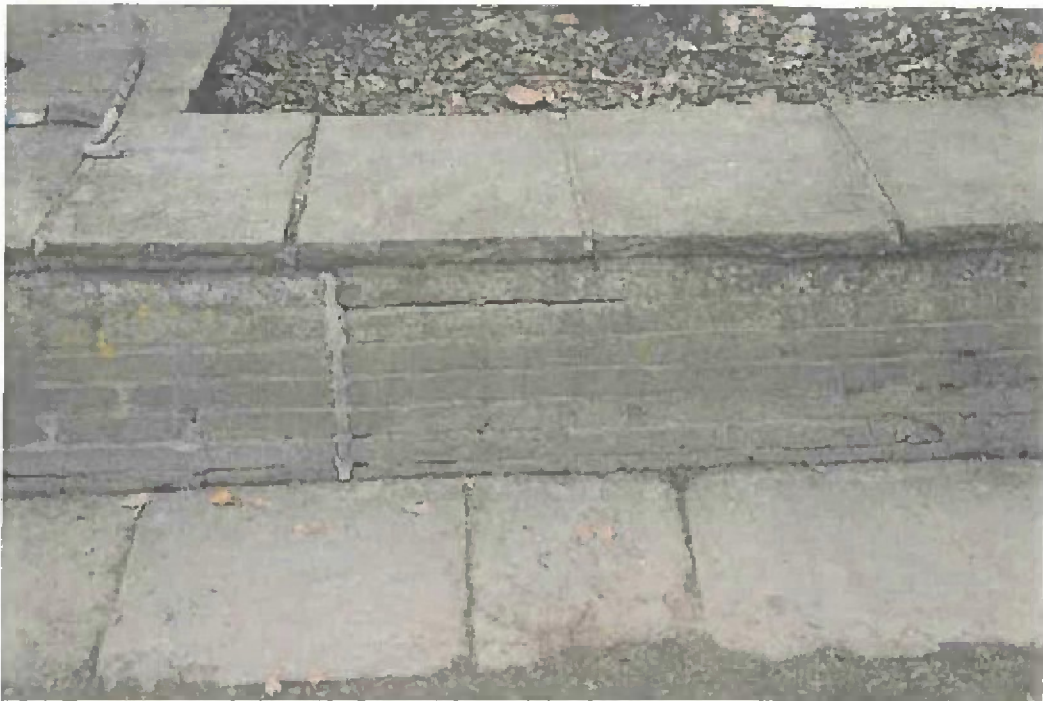
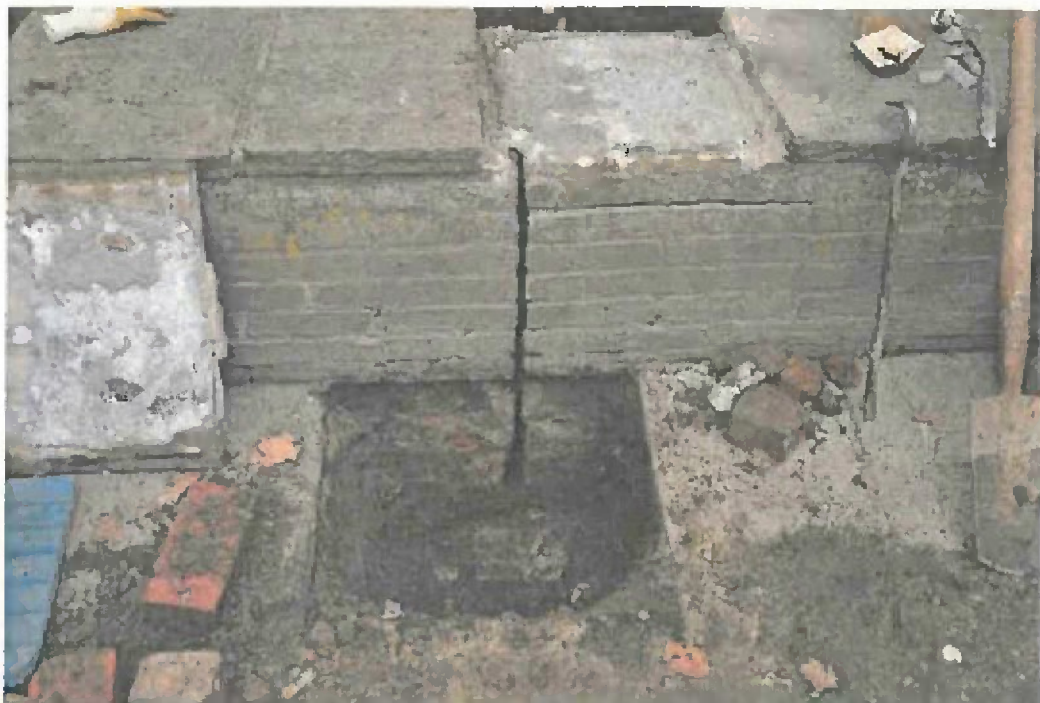
Fotos 16 und 17

- Die Dehnungsfugen sind bis in den Sockelbereich ausgeführt und nur oberflächlich mit Silikon verfüllt.
- Der vorderseitige Mauersockel ist in beiden Grabungsbereichen teilweise abweichend aufgebaut. Aufgrabung 1 zeigt eine vorspringende verputzte Sockelfläche mit einer Putzkante, Aufgrabung 2 eine leicht rückversetzte Sockelfläche.

Mauervorderseite, Aufgrabung 1

- Abdeckplatte flächig in Mörtel versetzt
- leicht zurückgesetzter Mauersockel aus Beton mit Ziegelsplitt ohne Versprünge
- Dehnungsfuge nur oberflächlich mit Silikon verfüllt und bis in den Mauersockel ausgeführt
 - Erdreich mit Bauschutt (Ziegel, Fliesen, Keramik) angereichert

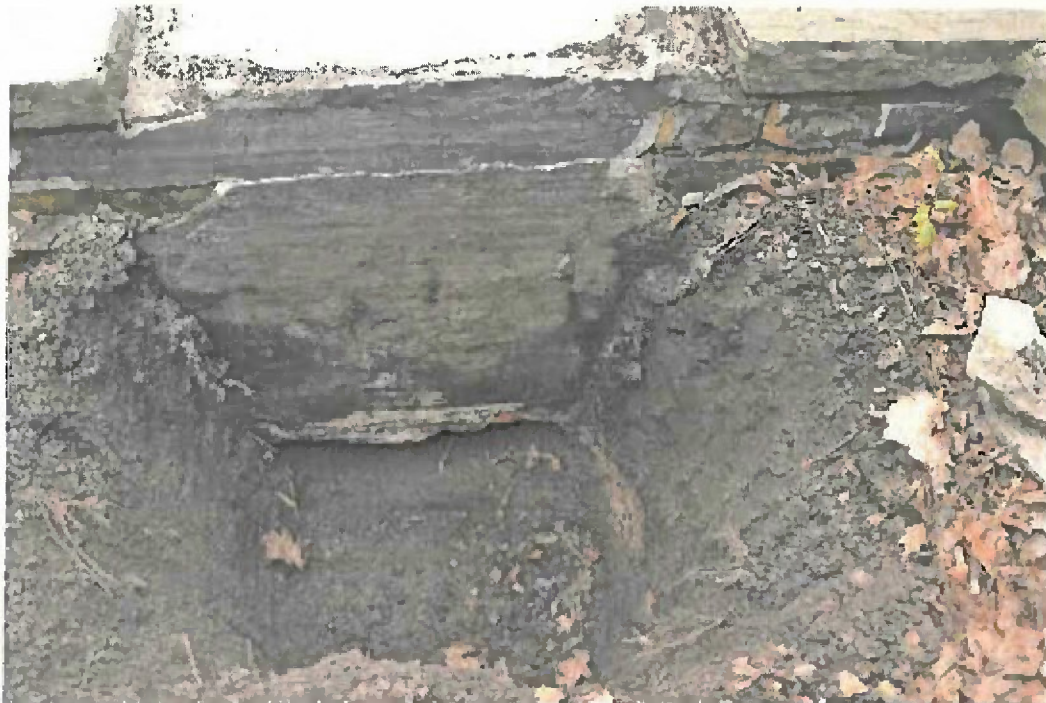
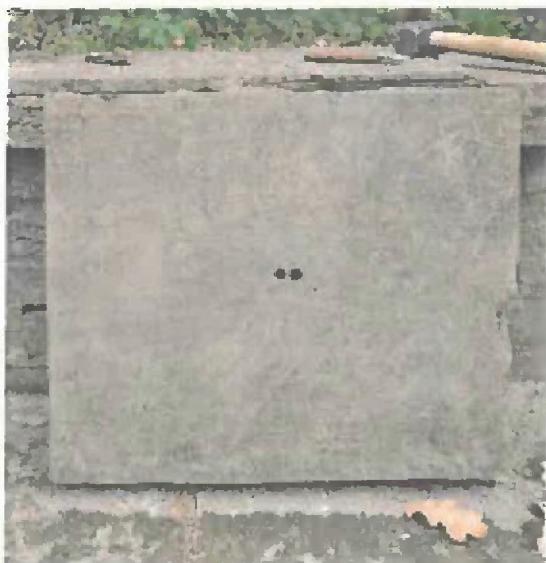
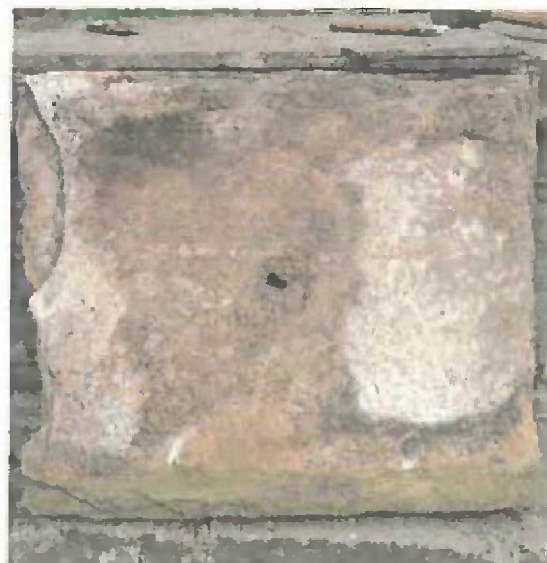
Fotos 18-20

- Der rückseitige Mauersockel enthält zusätzlich zu den roten Ziegeln auch gelbe, eventuell könnte es sich bei diesen Bereichen um bauzeitliche Sichtflächen handeln. Die Rückseite ist mit einer Schlämme bzw. Ausgleichsschicht versehen, auf die der Schwarzanstrich aufgetragen ist. In einer Tiefe von ca. 27 cm weist die Mauer einen Rückversprung von ca. 9 cm auf. Die Schlämme ist nicht dem Verlauf folgend aufgetragen, sondern nur bis zur Unterkante der senkrechten Fläche ausgeführt.

Mauerrückseite, Aufgrabung 1

- partiell Verwendung von gelben Ziegeln (bauzeitlich Sichtbereich?)
- Rückseite mit Schlämme bzw. Ausgleichsschicht und Schwarzanstrich
- Rückversprung der Mauer um ca. 9 cm in einer Tiefe von ca. 27 cm
- Abdeckplatte (Aufgrabung 2) mit durchgehendem Bohrloch

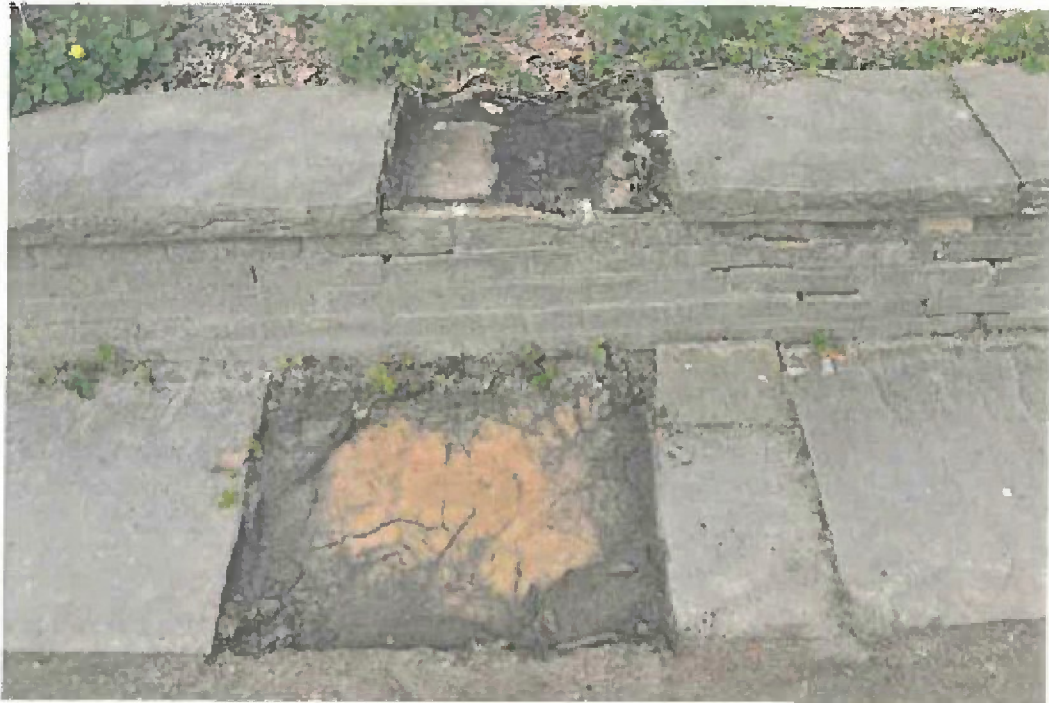
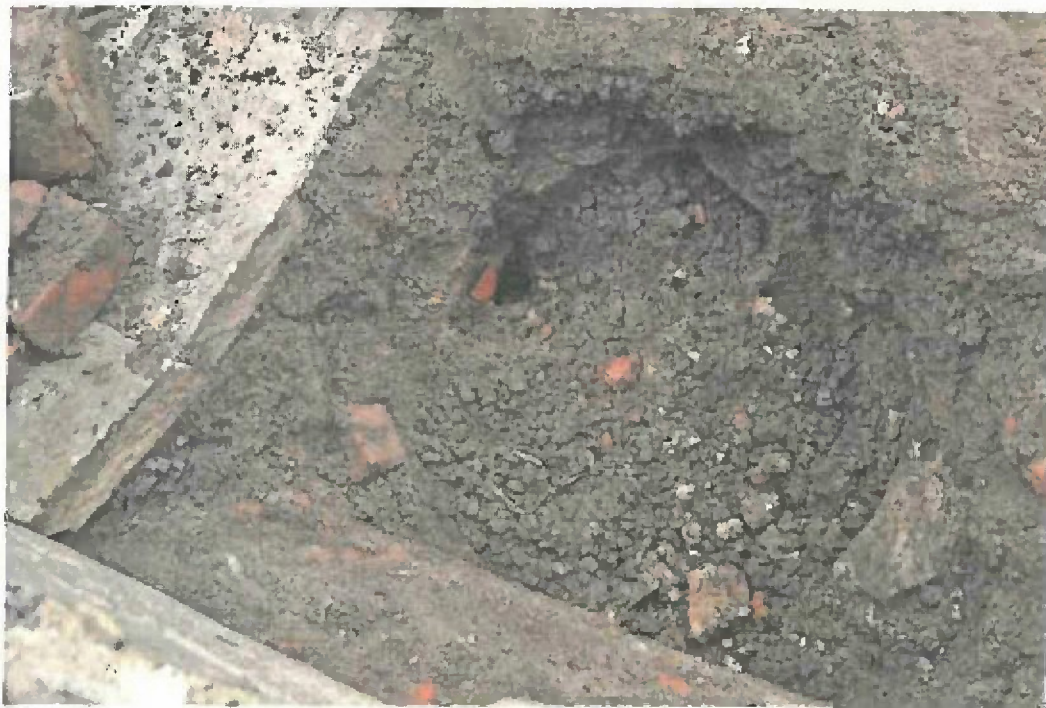
Fotos 21 und 22

- Eine Abdeckplatte liegt nahezu lose auf, das eigentliche Mörtelbett ist überwiegend mit Erde verfüllt. Das vorhandene Bohrloch ist durchgehend.
- Unter den Gehwegplatten befindet sich verdichtetes Erdreich, das ab ca. 25-30 cm größere, runde Bestandteile aufweist, die eventuell von einer ehemaligen Drainage stammen. Zusätzlich ist das Erdreich mit Bauschutt (Ziegel, Fliesen, Keramik) angereichert.

Mauervorderselte, Aufgrabung 2 (siehe auch Bericht Dr. Neumann)

- Abdeckplatte ohne flächige Mörtelhaftung
- Gehwegplatten liegen auf/in verdichtetem Erdreich
- ab ca. 25-30 cm Tiefe sind größere, runde Bestandteile (Reste Drainage?) vorhanden
 - Erdreich mit Bauschutt (Ziegel, Fliesen, Keramik) angereichert

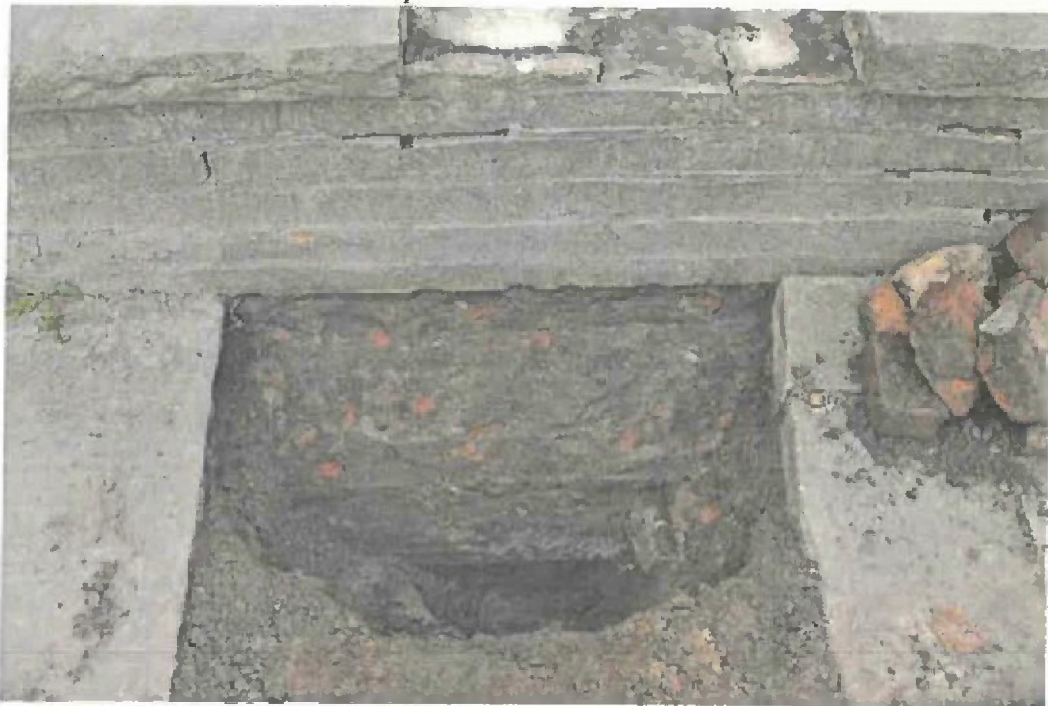
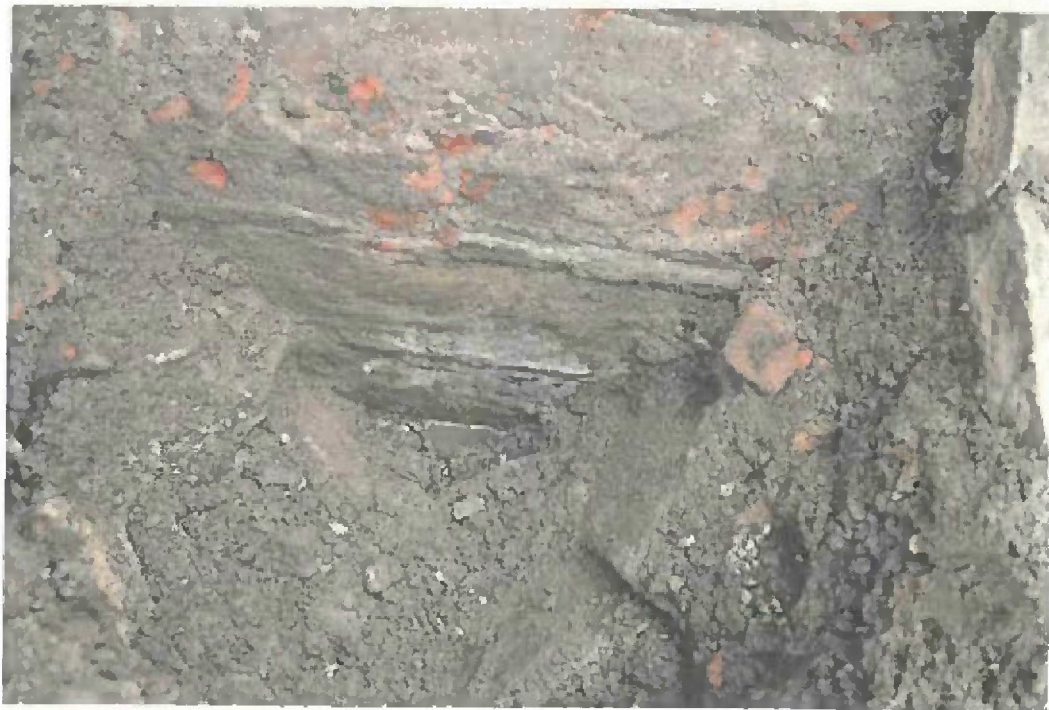
Fotos 23 und 24

- Der Grundwasserspiegel liegt bei der Beprobung bei 60 cm unter Bodenniveau bezogen auf die Gehwegplatten. Das Mauerfundament reicht noch tiefer und steht im Grundwasser.

Mauervorderseite, Aufgrabung 2 (siehe auch Bericht Dr. Neumann)

- um ca. 1 cm zurückgesetzter Mauerfuß bestehend aus einer Lage roter Ziegel
- leicht vorgesetzter Mauersockel aus Beton mit Ziegelsplitt und einer vorspringenden Kante
- Aufgrabung der Mauersohle wegen des hohen Grundwassers nicht möglich

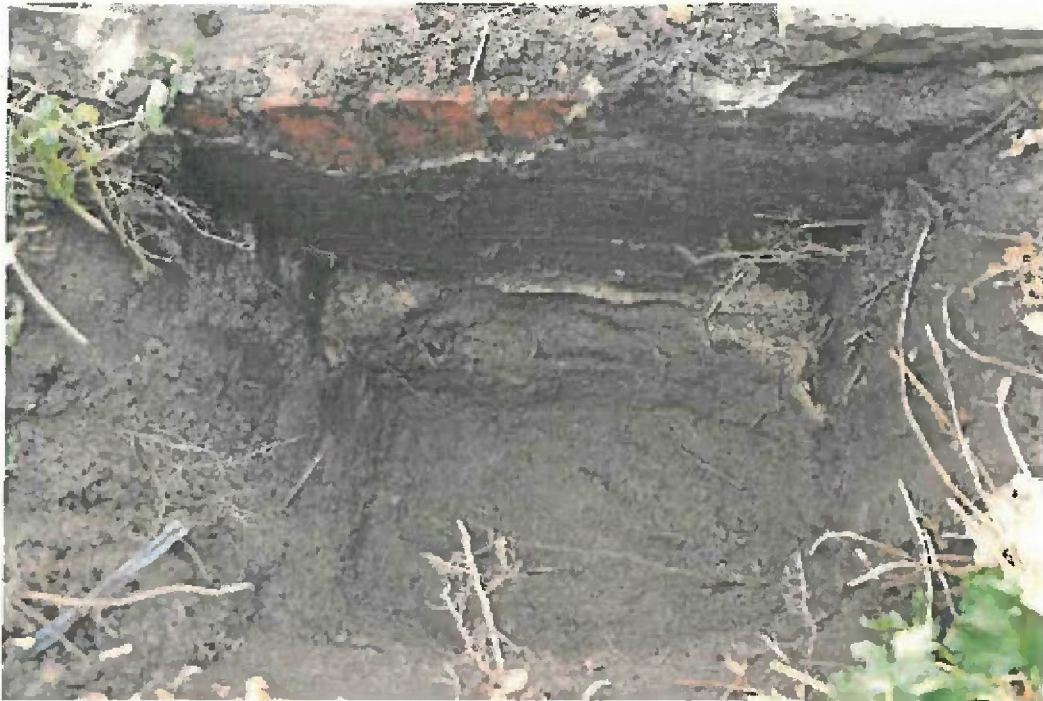
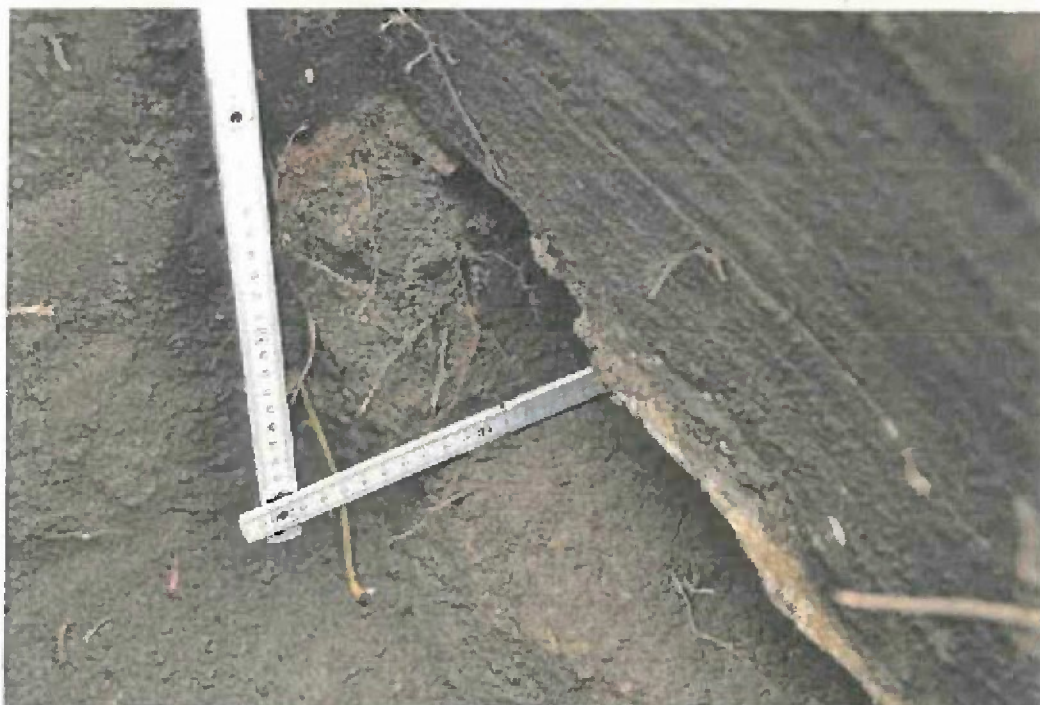
Fotos 25 und 26

Mauerrückseite, Aufgrabung 2 (siehe auch Bericht Dr. Neumann)

- Mauerrückseite aus rotem Ziegel, Ziegel der oberen Reihe stehen auf ihren Sichtseiten
 - Rückseite mit Schlämme bzw. Ausgleichsschicht und Schwarzanstrich
 - Rückversprung der Mauer um ca. 9 cm in einer Tiefe von ca. 27 cm
- abdichtende Beschichtung endet an der Kante und ist nicht auf die Unterseite gezogen
