RESTAURATORISCHE
BEFUNDUNTERSUCHUNG

MOORWEIDENSTRASSE 18

20148 HAMBURG ROTHERBAUM

Hamburg, im September 2014

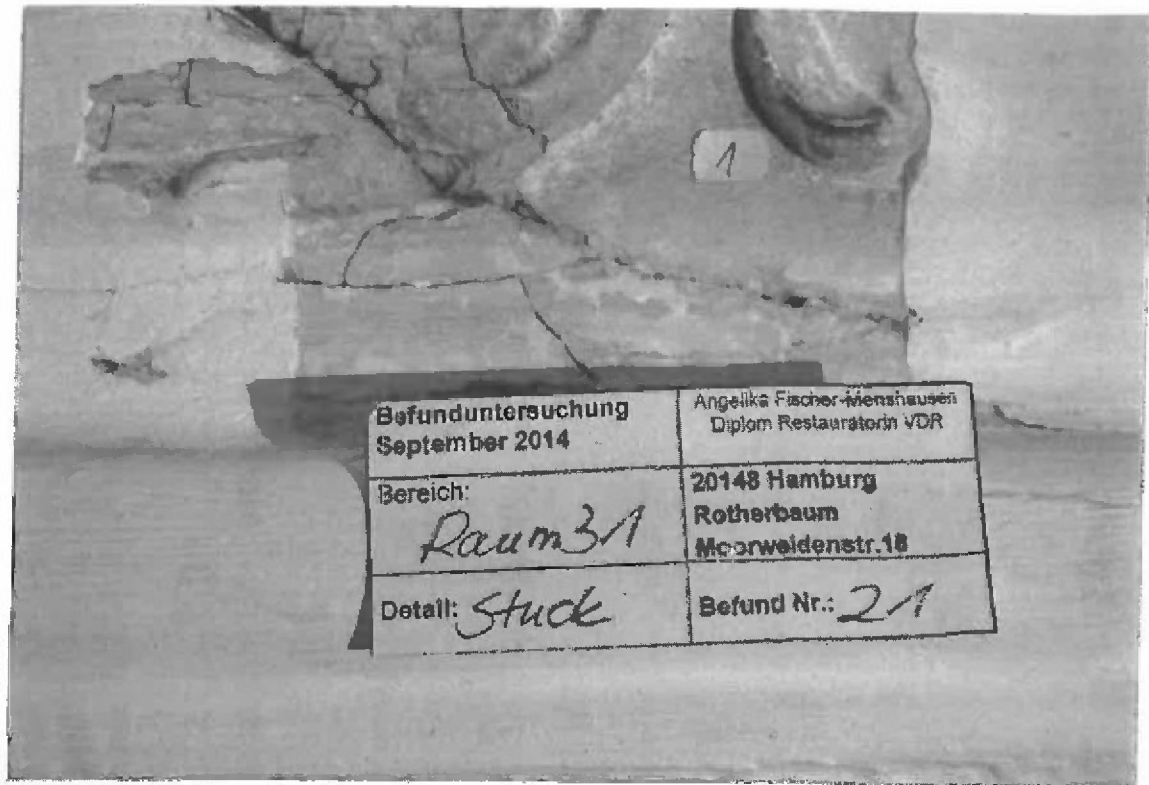
Befundprotokoll		Blatt Nr.	Befundnummer: 21, EG
Objekt: Moonweidenstraße 18 20148 Hamburg Rotherbaum	Verfasser: A. Fischer- Menshausen Dipl. Restauratorin	Maßnahme: Befunduntersuchung September 2014	
Bereich: Erdgeschoss, Raum 31		Objektteil: Stuckdecke	Detail: Stuck

Schicht	Fassung	Beschreibung/ Technologie	Farberscheinung	Farbmuster	NCS-S- Nummer
0	0	Gips	-----	-----	-----
1	1	Ölfarbe	Eisenoxydgelb (hoher Weißanteil)		1010 Y20R, S. 28

Hier ist der Stuck stark beschädigt.

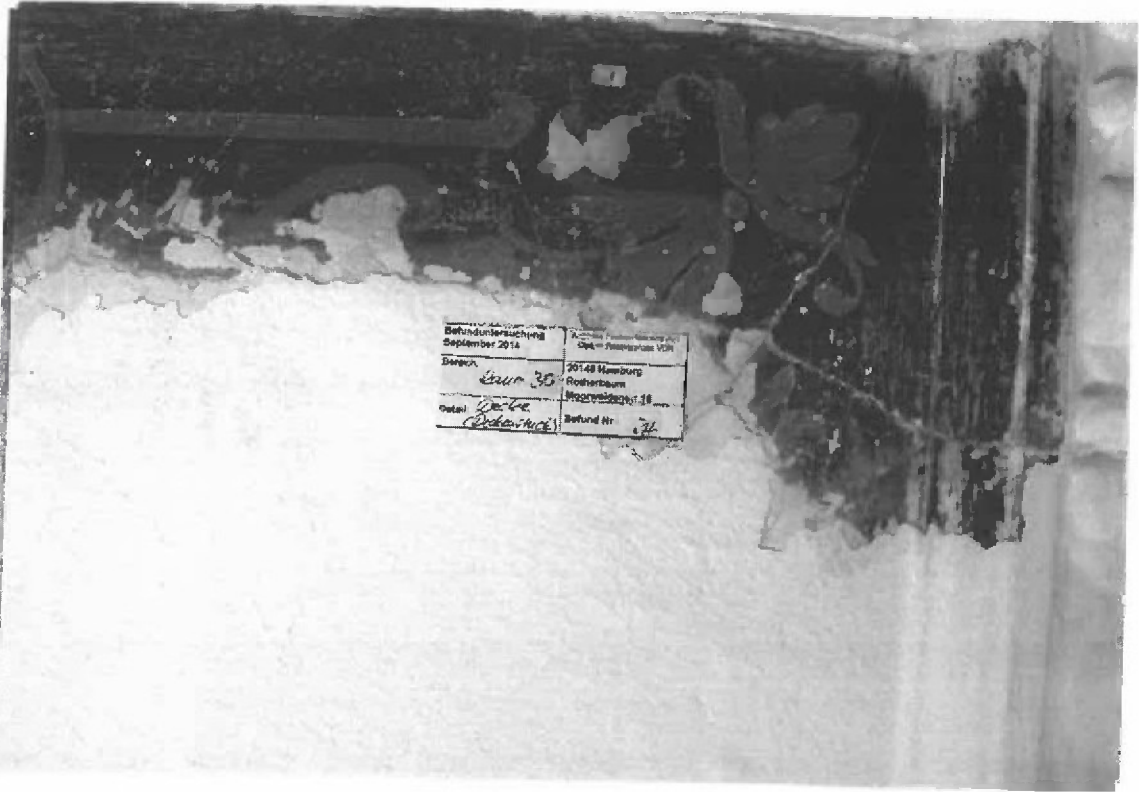
Schicht	Fassung	Beschreibung/ Technologie	Farberscheinung	Farbmuster	NCS-S- Nummer
0	0	Gips	-----	-----	-----
1	1	Ölfarbe lasierend polychrom	Holzimitation, Maserierung, gelbe Malerei (freihändig)

Da sich eine relativ dicke Leimschicht zwischen dem Original und dem letzten Anstrich aus Dispersionsfarbe befindet, lässt sich die Malerei relativ gut mit Wasserdampf ablösen. Man muss allerdings davon ausgehen, dass das Original mehr oder weniger stark beschädigt ist.

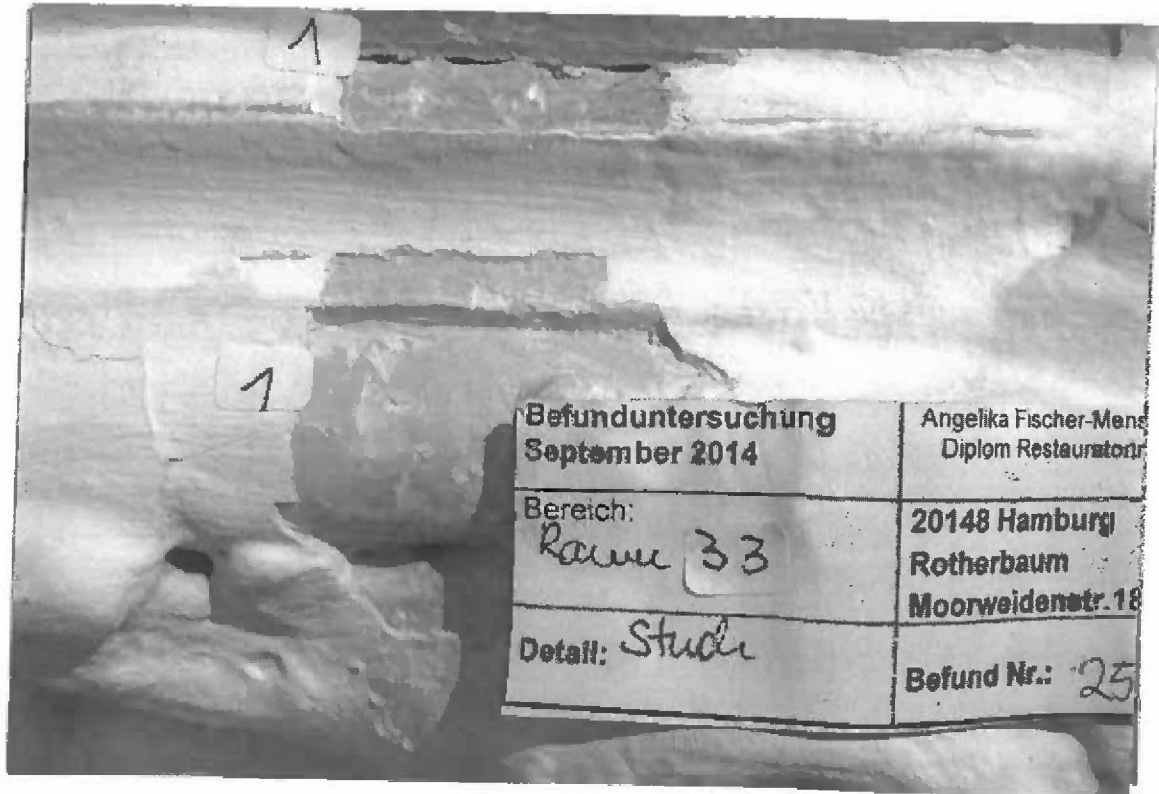
Befunduntersuchung September 2014	Angelika Fischer-Menshausen Diplom Restauratorin
Bereich: Raum 33	20148 Hamburg Rotherbaum Moorweidenstr. 18
Detail: Stuck	Befund Nr.: 25

Der Stuck lässt sich insgesamt gut freilegen, da die dicke Leimfarbschicht als Trennschicht fungiert. Man muss allerdings mit größeren Beschädigungen rechnen. Das betrifft auch die Fassung.
