Gutachterliche Stellungnahme

zum Baumbestand und dem geplanten Bauprojekt

RIED Höfe, Iserburg, 22559 Hamburg-Rissen

Mittwoch, 9. Mai 2018

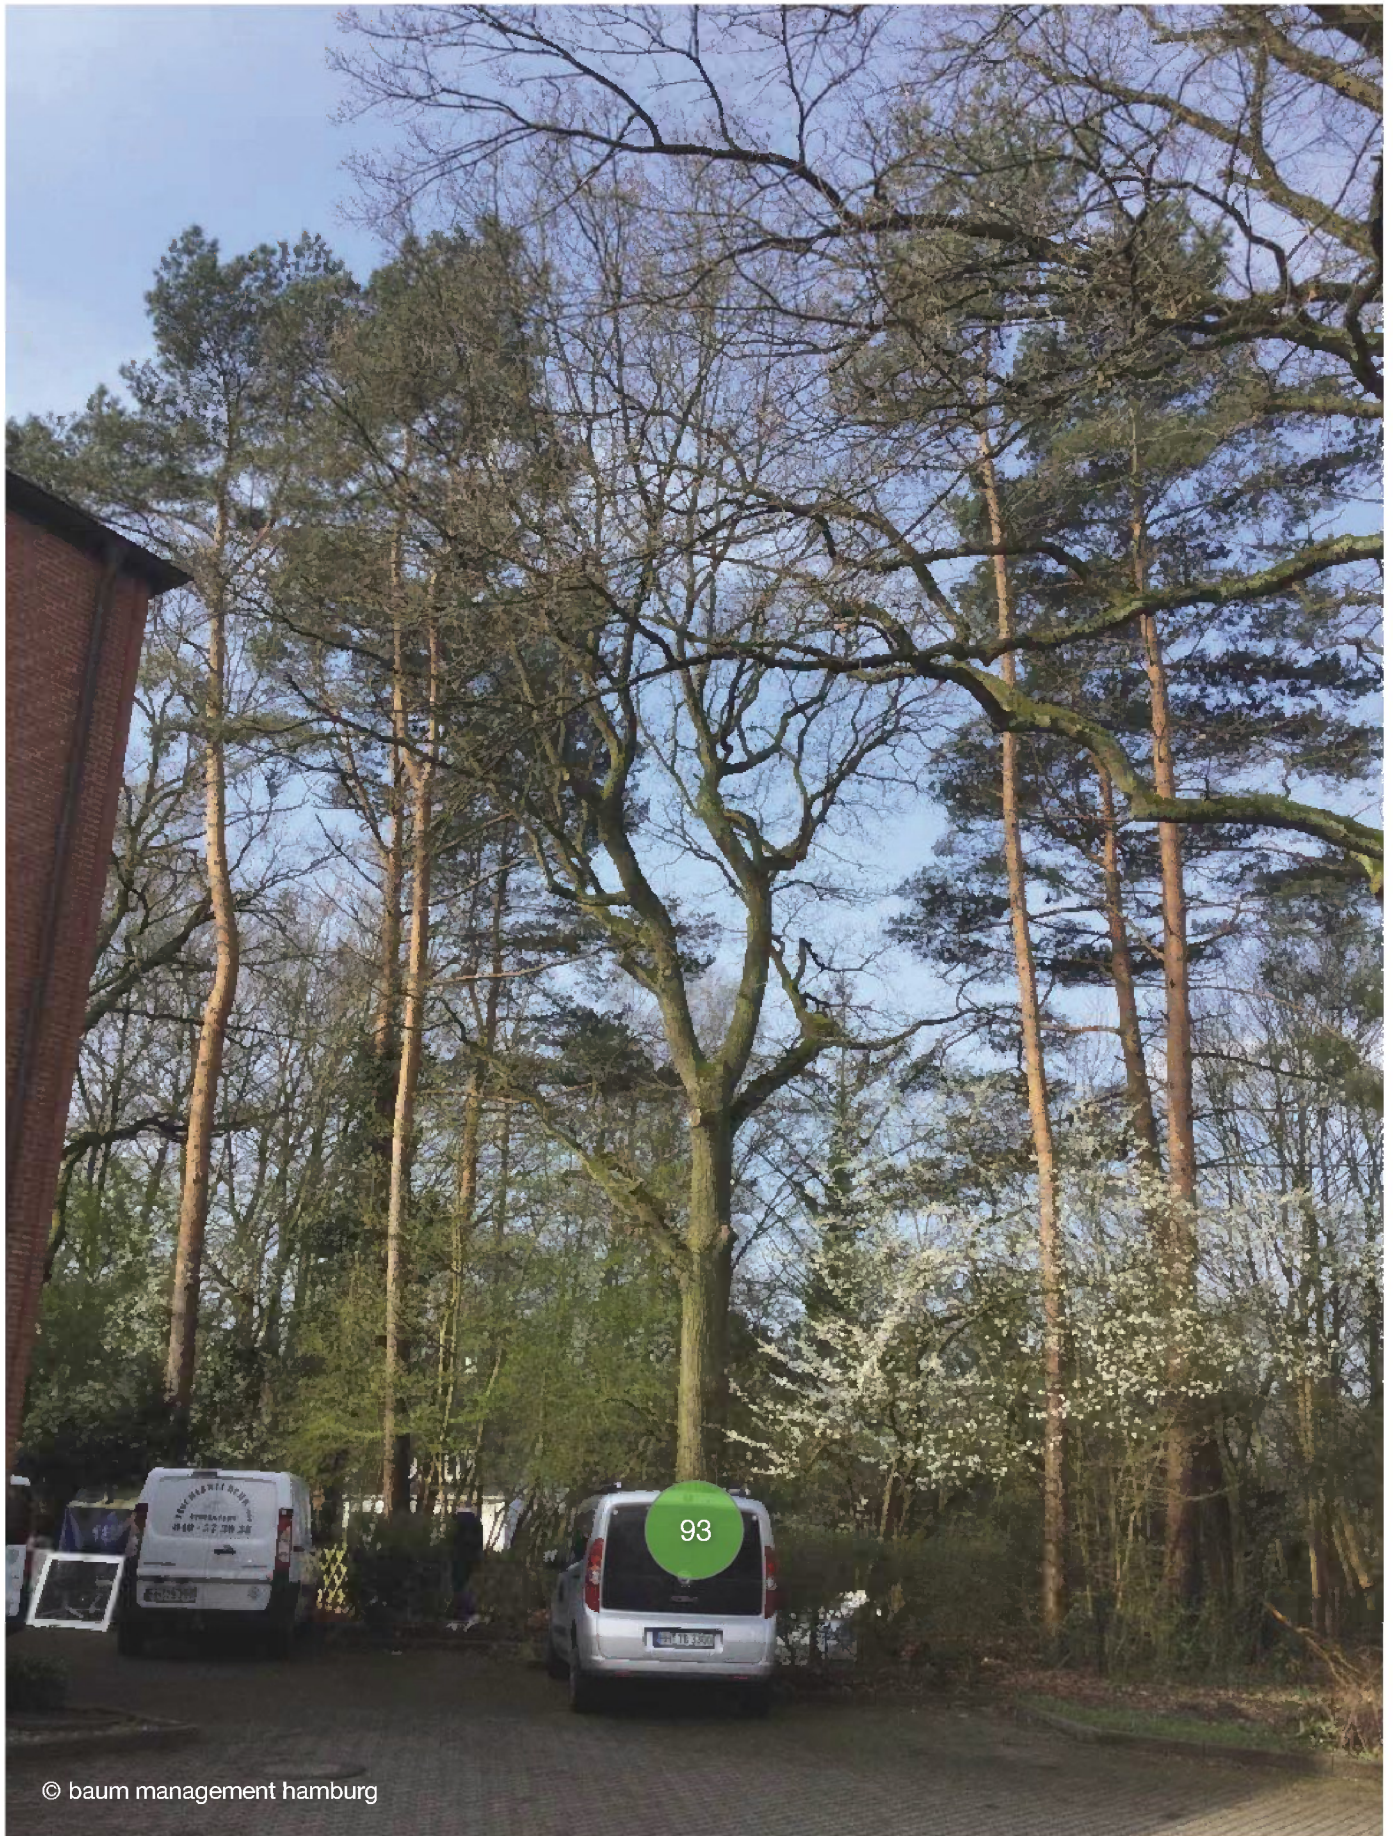
Abb.5: Baum Nr.93 - Stieleiche (*Quercus robur*)

Die Bäume Nr.93, Nr.115, Nr.116, Nr.117, Nr.118 und Nr.152 werden baubegleitende Maßnahmen bei Erstellung des Verbaus zugeordnet. Die Ausübung sollte ausschließlich durch eine sachverständige Person für Bäume und Baumpflege (Baumsachverständige*r) wahrgenommen werden. Dies gilt ebenfalls für die drei größten Bäume im östlichen Bestand der Baumreihe, Bäume Nr.177, Nr.178 und Nr.182. Für die gesamte Baumreihe können ggf. weitere Begleitungen im Laufe der Verbauerstellung möglich werden, hierfür ist eine genaue Abstimmung mit der Bauleitung notwendig.

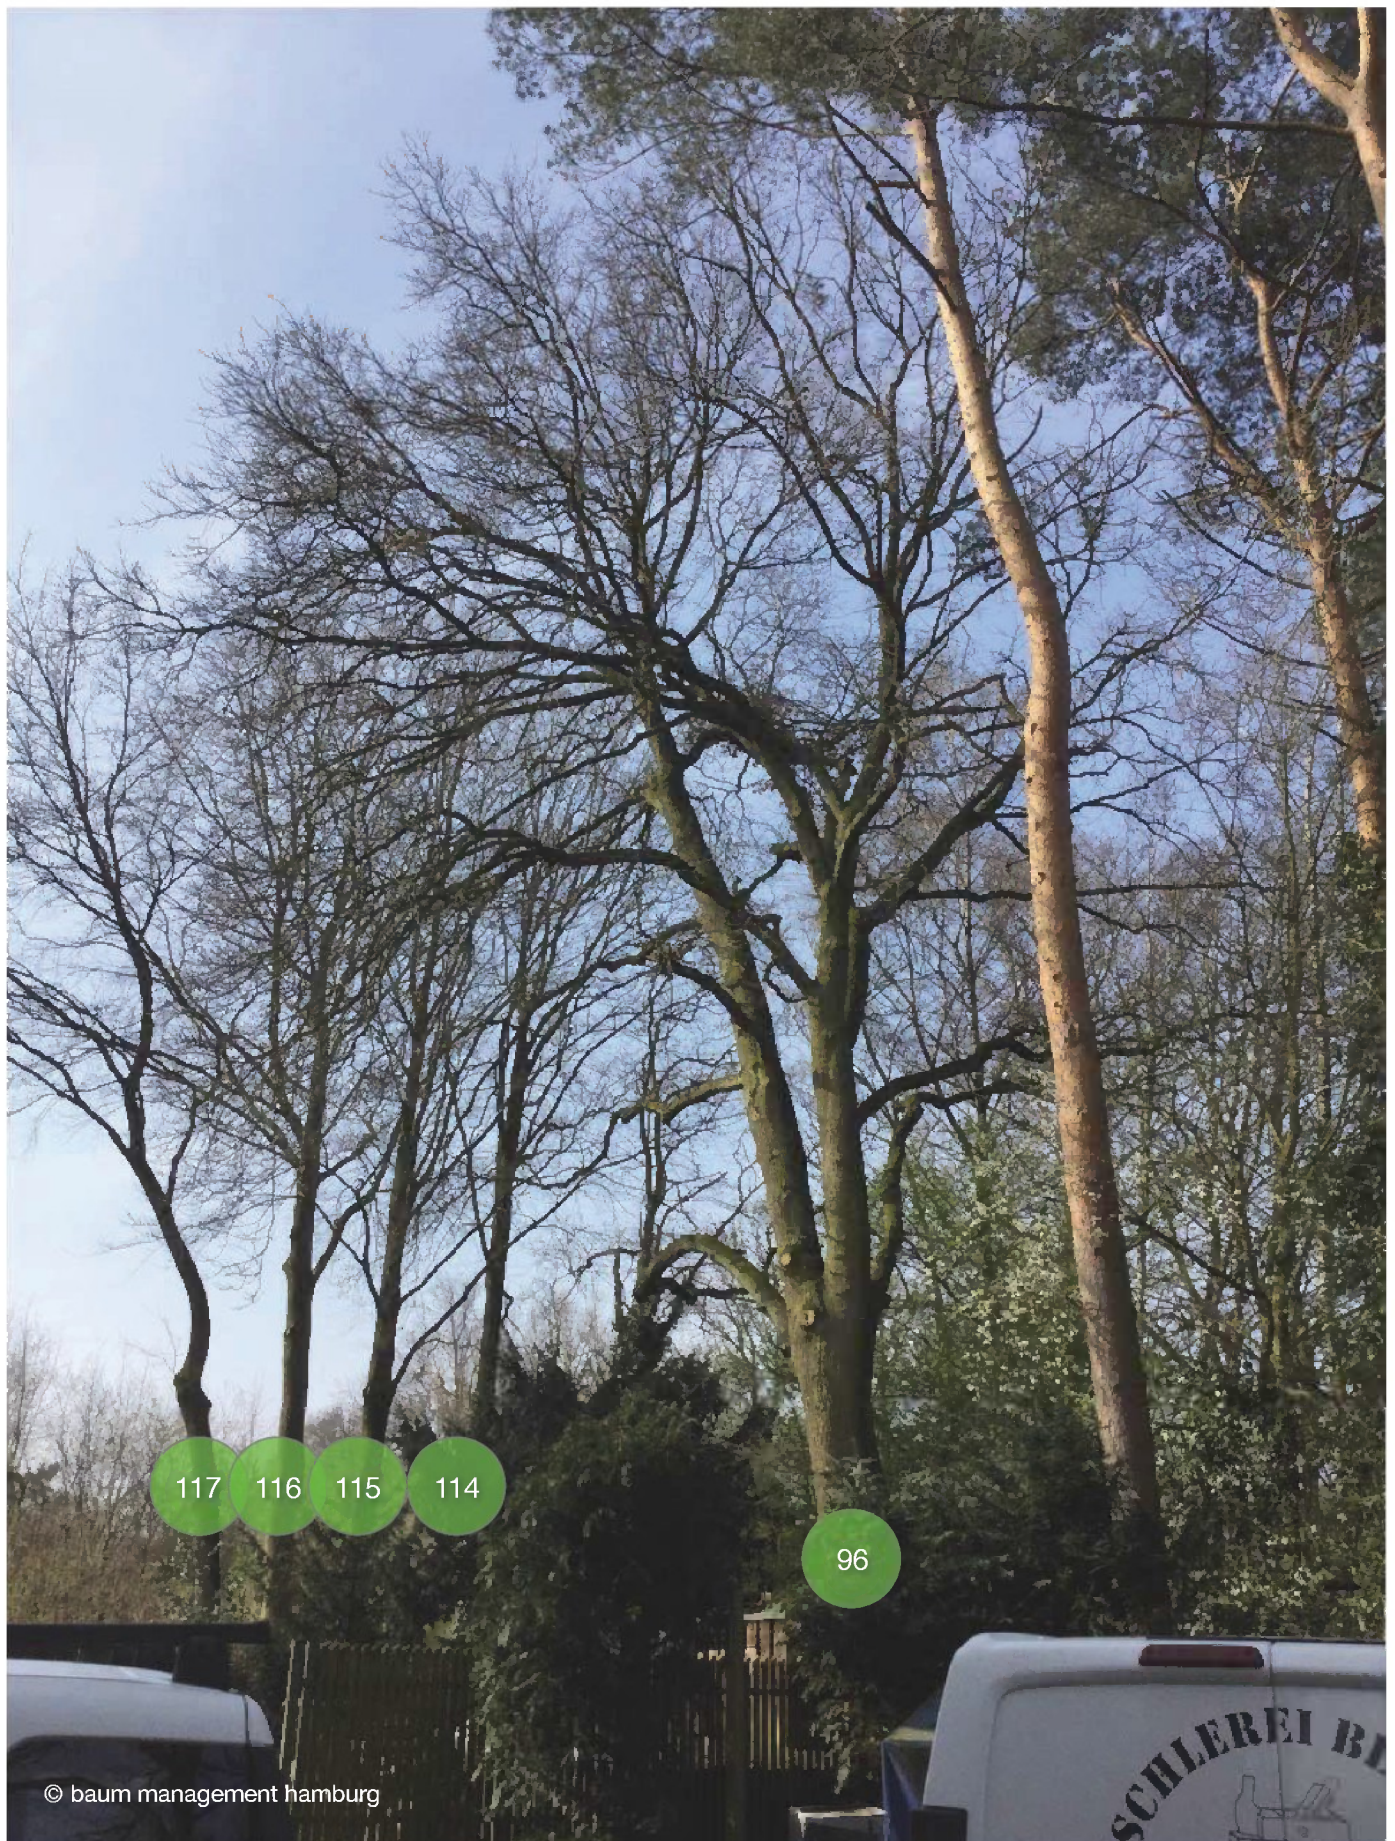
Abb.6: Baum Nr.96 - Stieleiche (*Quercus robur*) und Baumgruppe Nr.114 - Nr.117

Baum Nr.96, eine große Stieleiche (*Quercus robur*) im Bestand stehend, ist aufgrund der Summe der Veränderungen: Starke Schnittmaßnahmen nach Freistellung, Arbeiten im stammnahen Wurzelbereich für die geplante Tiefgarage und der unweit entfernten neuen Straße zur Erschließung des Quartiers nicht zu erhalten. Hier weisen die Wurzelanläufe bereits einen mit hoher Wahrscheinlichkeit stark durchwurzelteten Oberboden im abzugrabenden Bereich auf. Für Baum Nr.96 kann resultierend bei Erstellung der Tiefgarage die Standsicherheit nicht mehr gewährleistet werden.

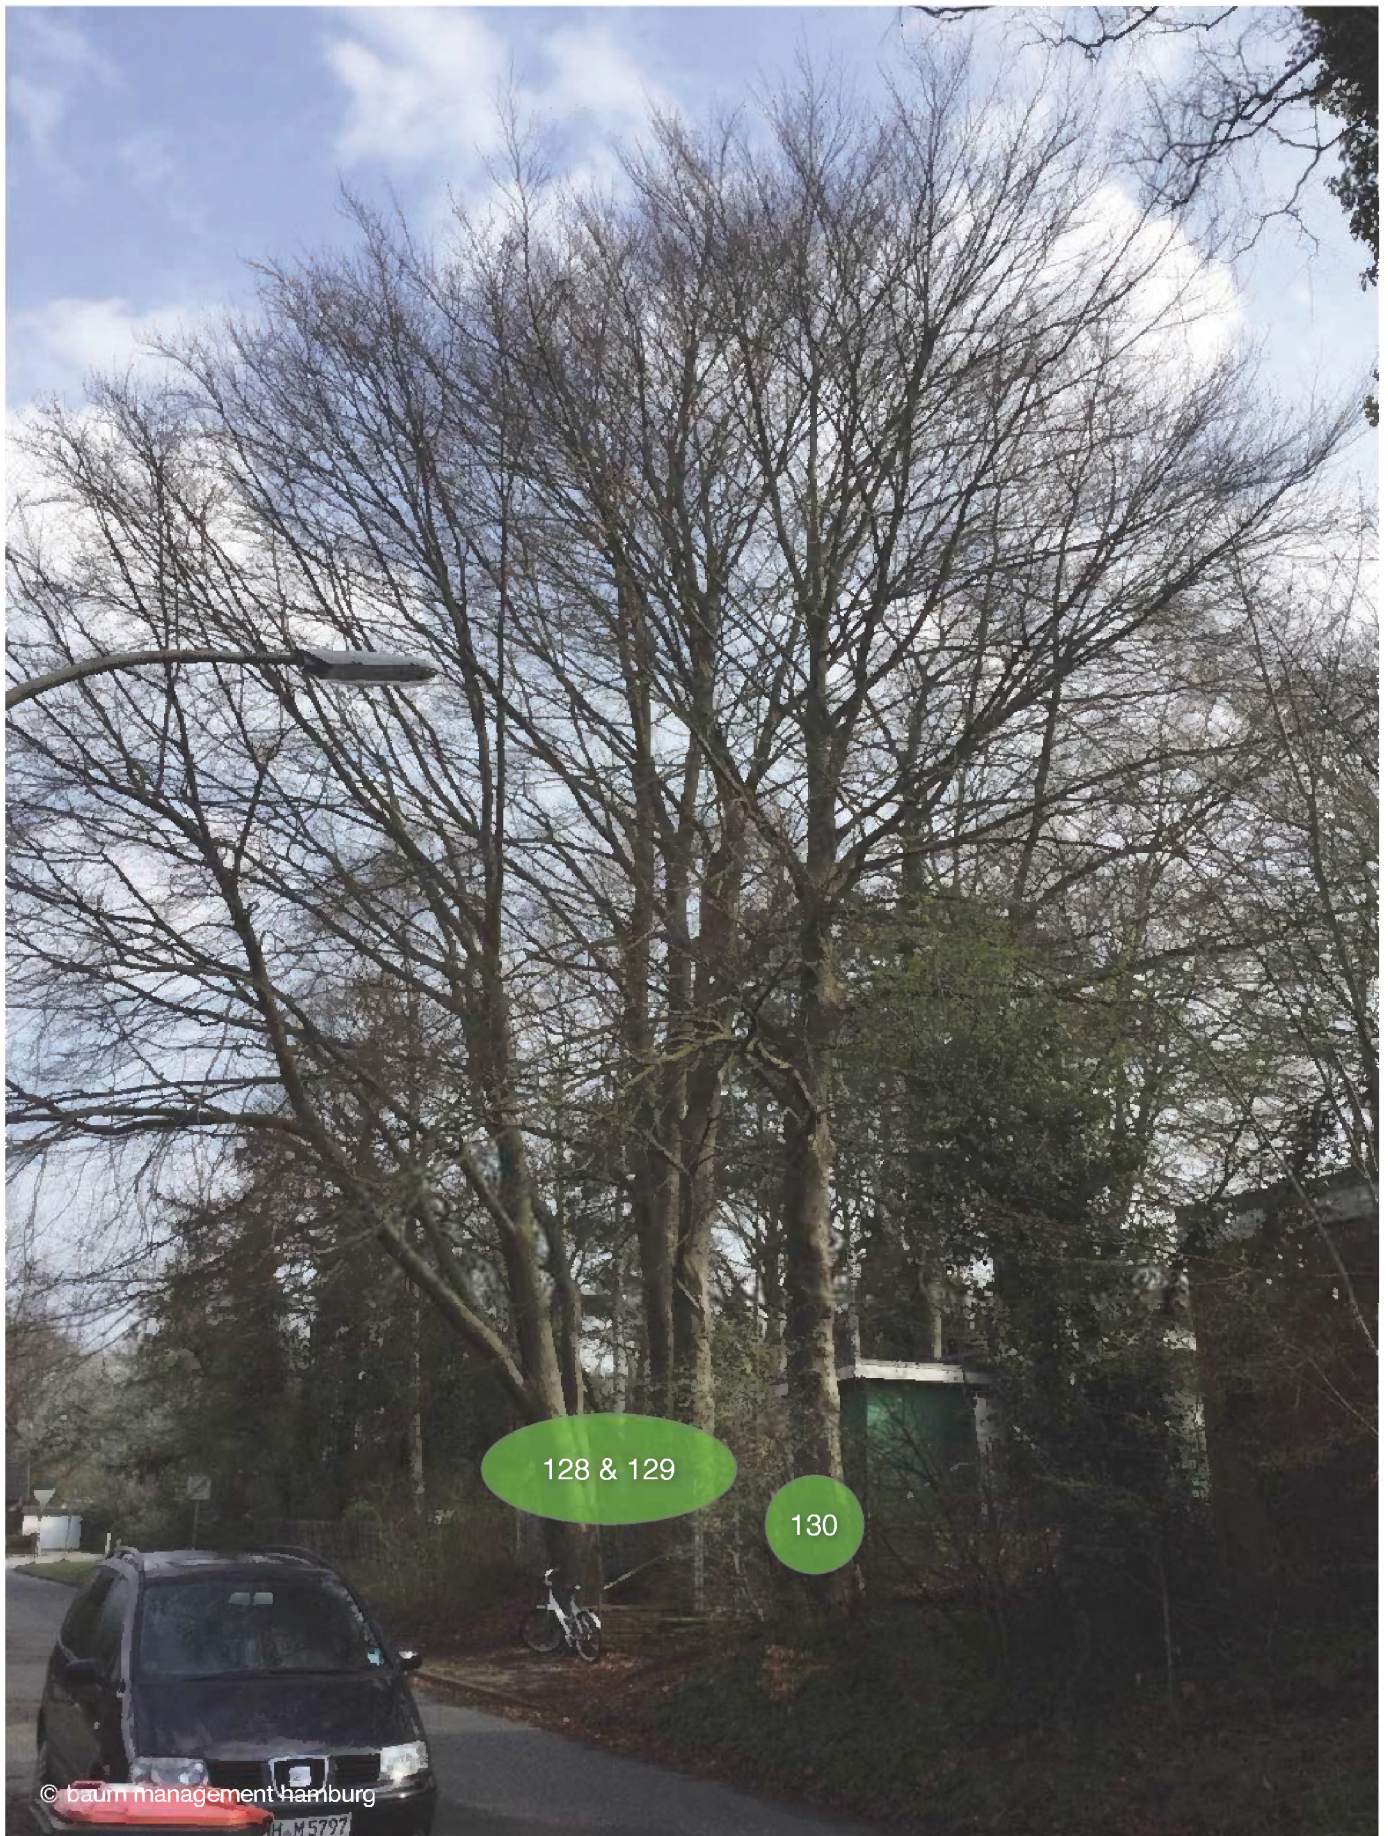
Abb.7: Rotbuchengruppe auf Straßenniveau Iserberg

Für Baum Nr.130 sind aufgrund des Straßenniveau befindlichen Standortes keine Eingriffe in den Wurzelbereich nötig, dennoch wird darauf hingewiesen, dass die Nachbarbaumgruppe gleicher Art als bisherige Formation anzusehen ist. Nach Freistellung sind für Baum Nr.130 Schnitt- und Schutzmaßnahmen zuzuweisen, vgl. Maßnahmenkatalog.

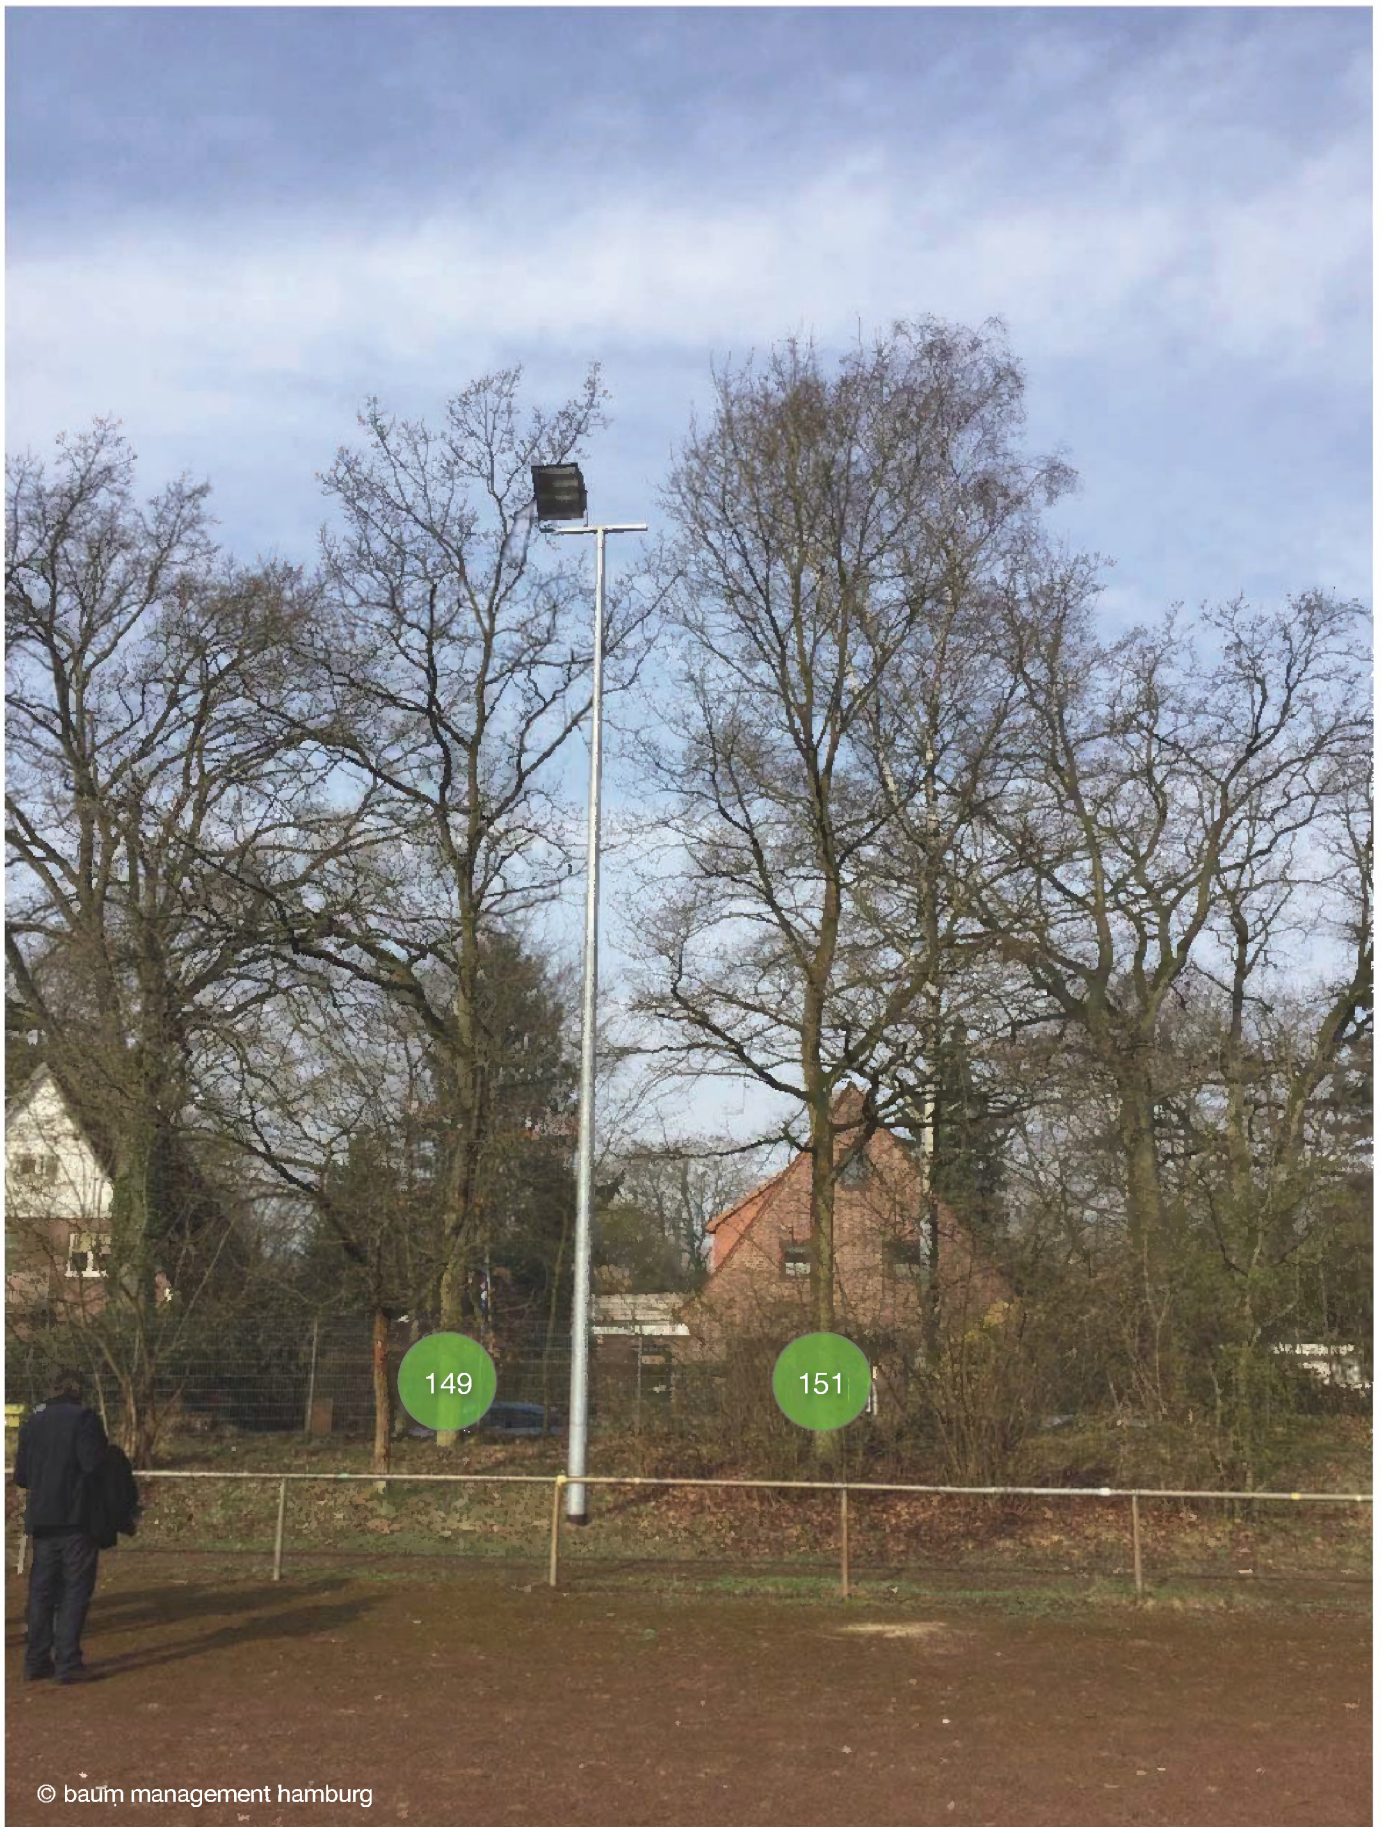
Abb.9: Bäume Nr.149 und Nr.151

Nachtrag: Für die Erweiterung der Untergeschosse, vgl. Abb.12, wird zusätzlich zu den bisherigen Maßnahmen an den Bäumen Nr.149, Nr.151 und Nr.152 im westlichen Areal eine Wurzelsuchgrabung als Voruntersuchung notwendig. Die Änderung der Geschossigkeit der Gebäude wirkt sich für Baum Nr.130 nur gering aus, da durch das unterschiedliche Bodenniveau (Höhenunterschied Straße zu Auffüllung des Sportplatzes) das untere Geschoss im oberen Bodenhorizont der Kronenprojektionsfläche erstellt wird. Durch die vorhandene Struktur ist eine Voruntersuchung nicht möglich. Hier wird eine Baubegleitung während der Herstellung des Verbaus unabdinglich. Für die Bäume Nr.135 bis Nr.138 bleibt die Maßnahme Wurzelsuchgrabung erhalten. Nach den Untersuchungen kann eindeutig festgestellt werden, ob und inwiefern die Bäume im Kontext der geplanten Bebauung und unter Berücksichtigung des Baumschutzes erhalten bleiben können.
