GUTACHTEN

THEMA: **Beweissicherung – Rissmonitoring**

BAUMASSNAHME: **Wrangelstraße 80, Hamburg**

GEBÄUDE: **Wrangelstraße 88**

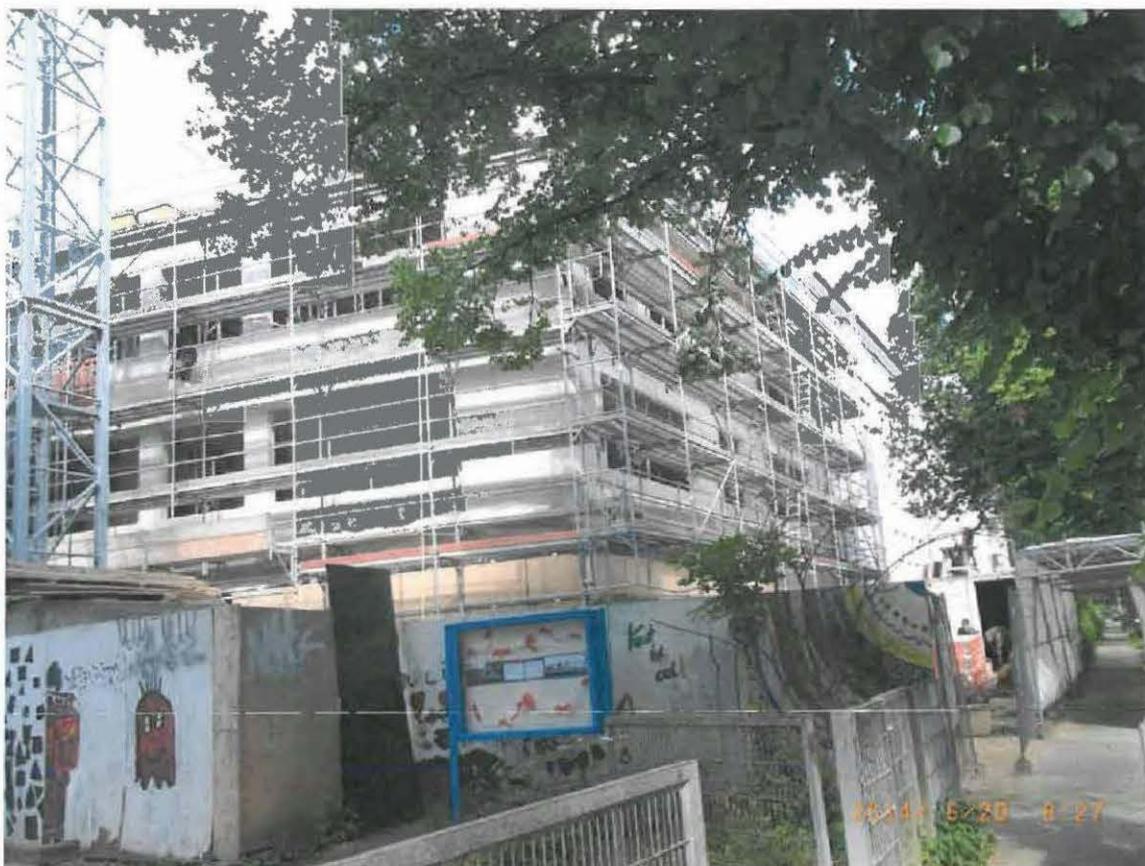
Bild 1

Neubauvorhaben ist bis Decke über 2. OG errichtet.

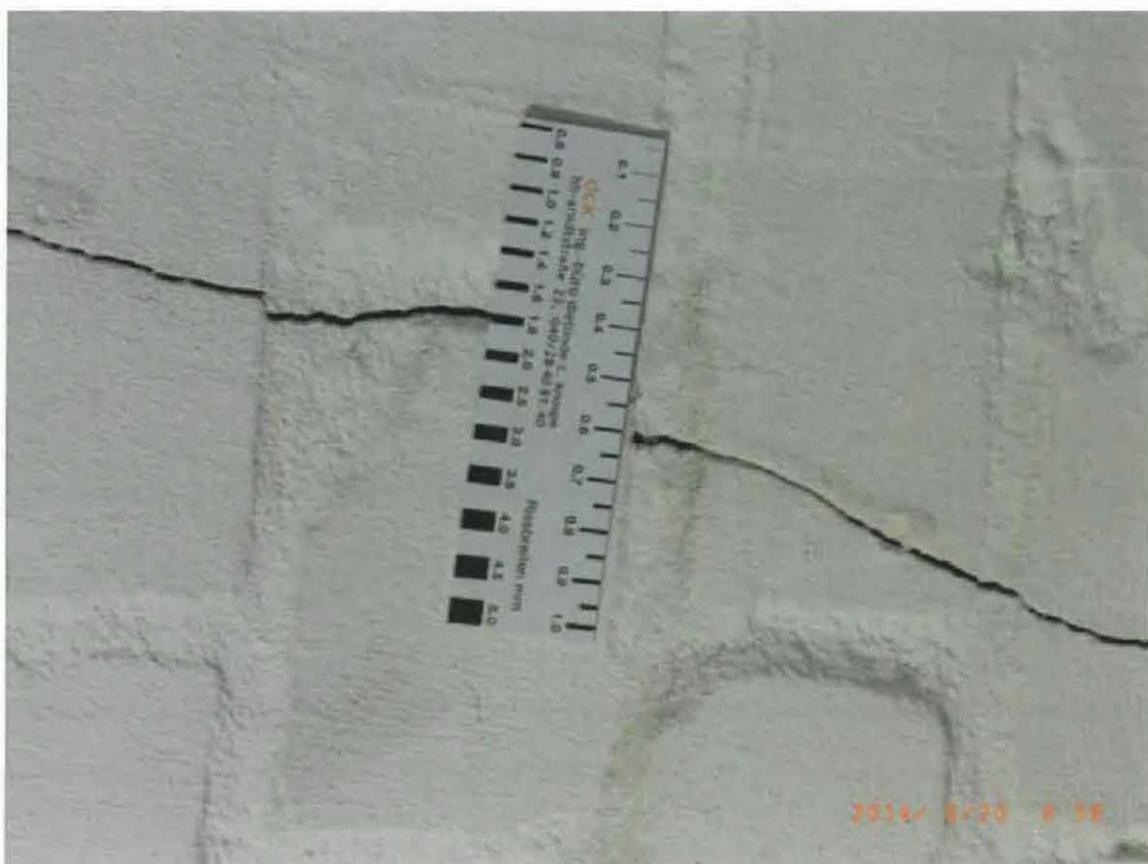
Bild 2

Wand 4 (Zugang vom Flur vor Fahrradraum), der Vertikalriss ca. 1,50 m vor der Außenwand mit unveränderter Rissbreite von 1,8 mm (vergl. Ur-gutachten, Bild 25).

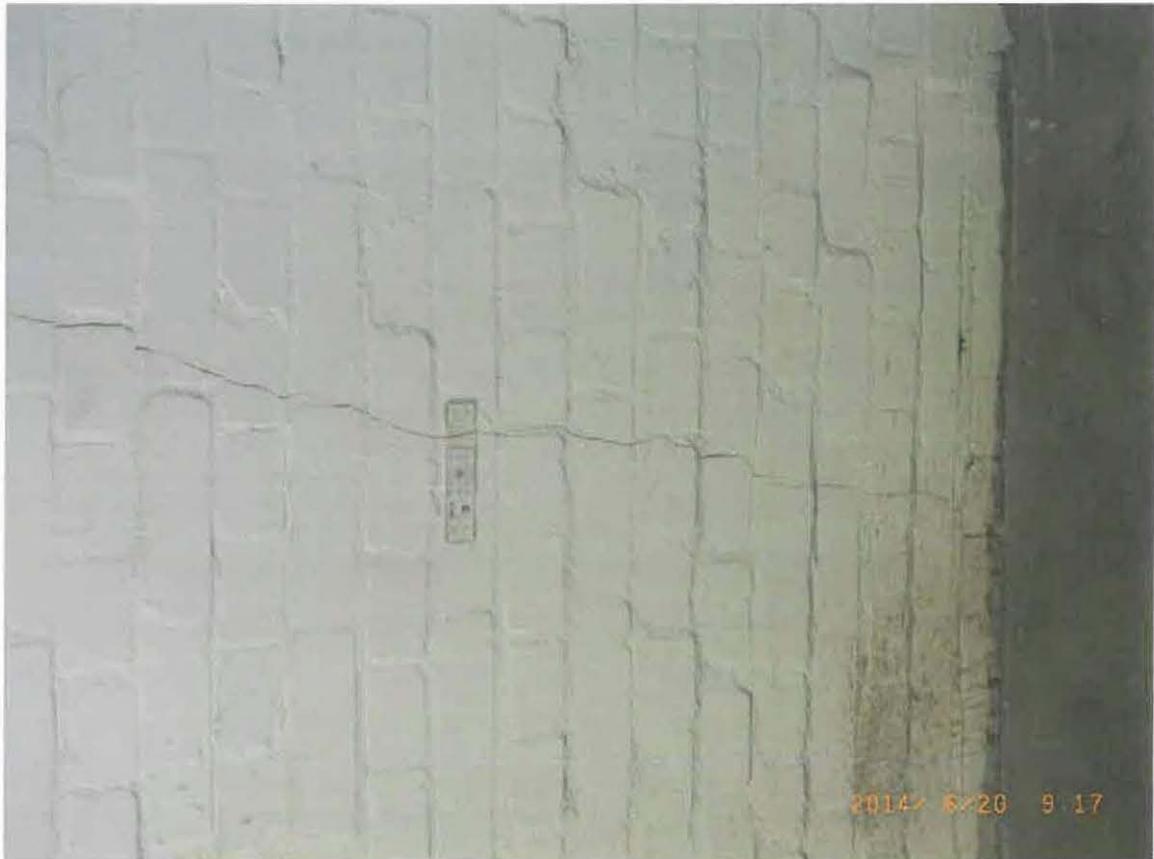
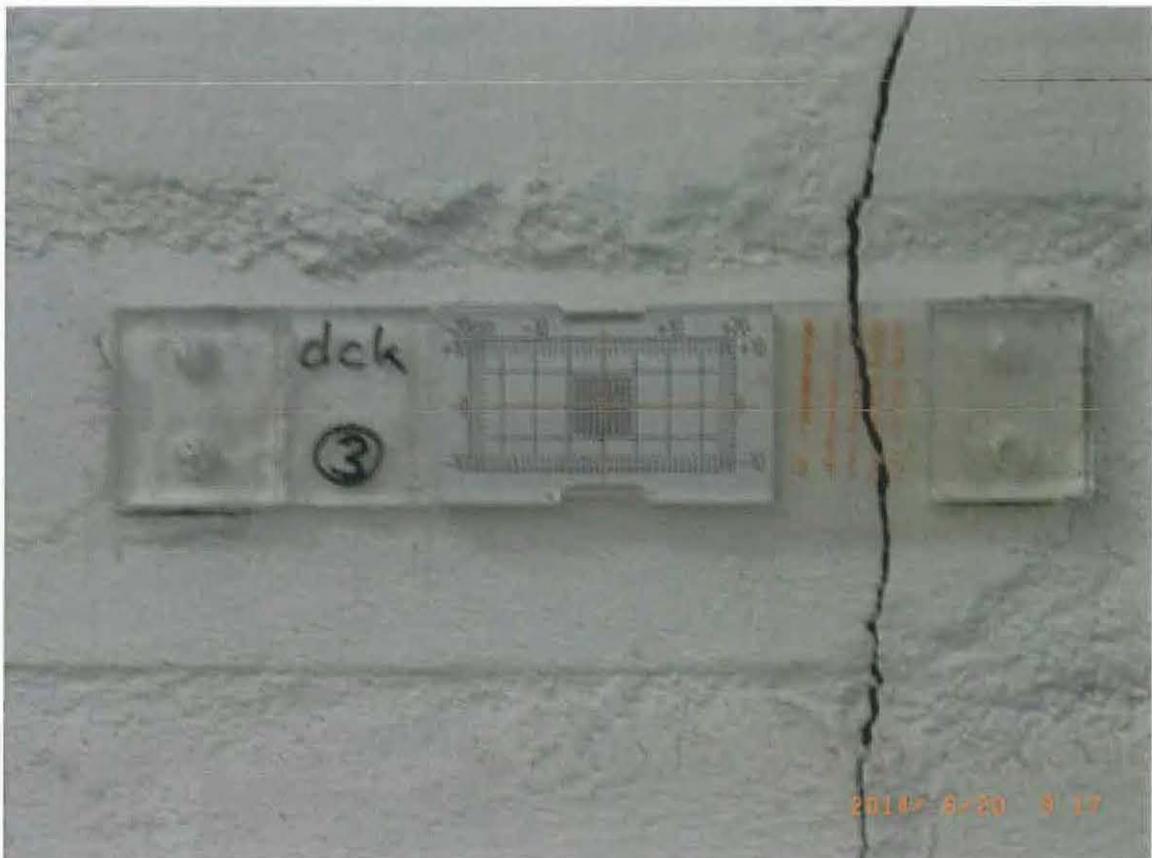
Über vorgenanntem Riss, ca. 80 cm über Bodenfläche Rissmonitor Nr. 3 montiert mit:

- Horizontal 0,00 mm
 - Vertikal 0,00 mm
- 3,4

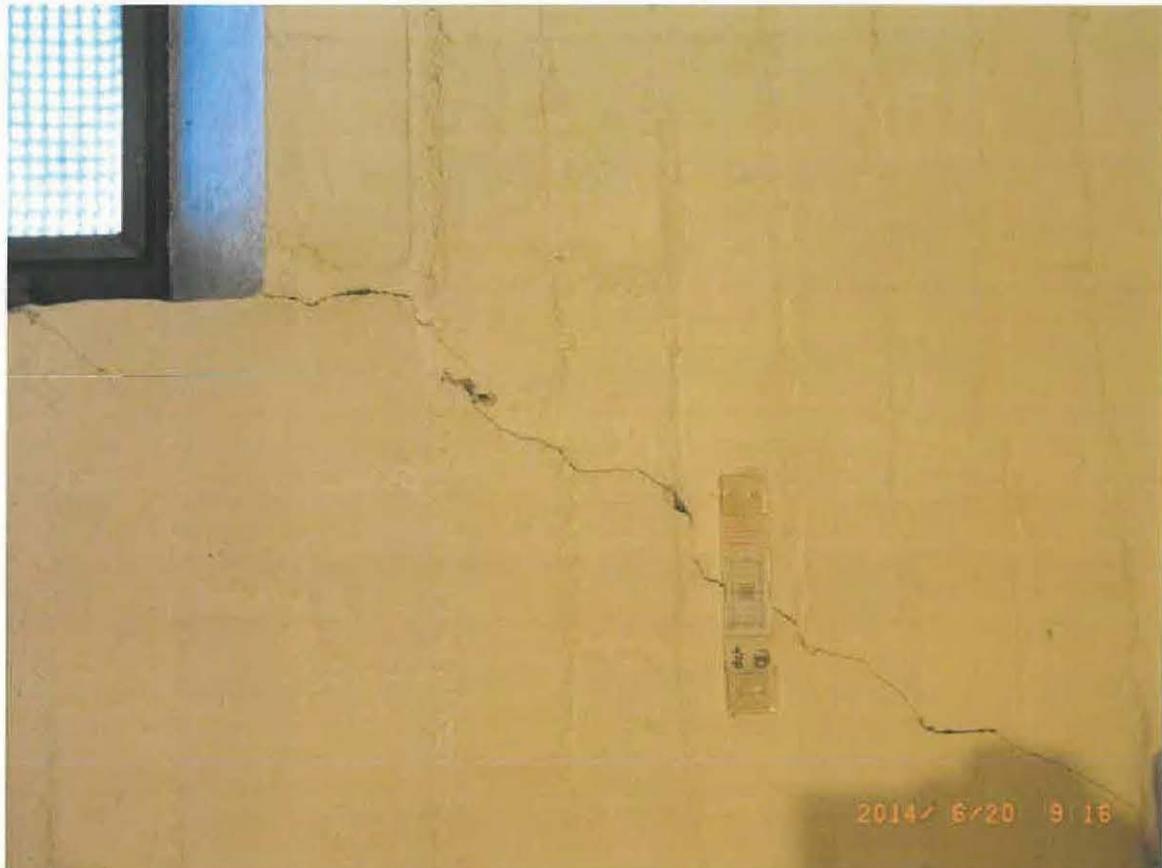
Bild 5

Wand 1, der treppenförmige Riss von der linken Fensterbankecke unverändert zur Urbesichtigung, hier Rissmonitor 2 angebracht in der 4. Ziegelreihe unter Fensterbank mit:

- Horizontal 0,00 mm
 - Vertikal 0,00 mm
- 5

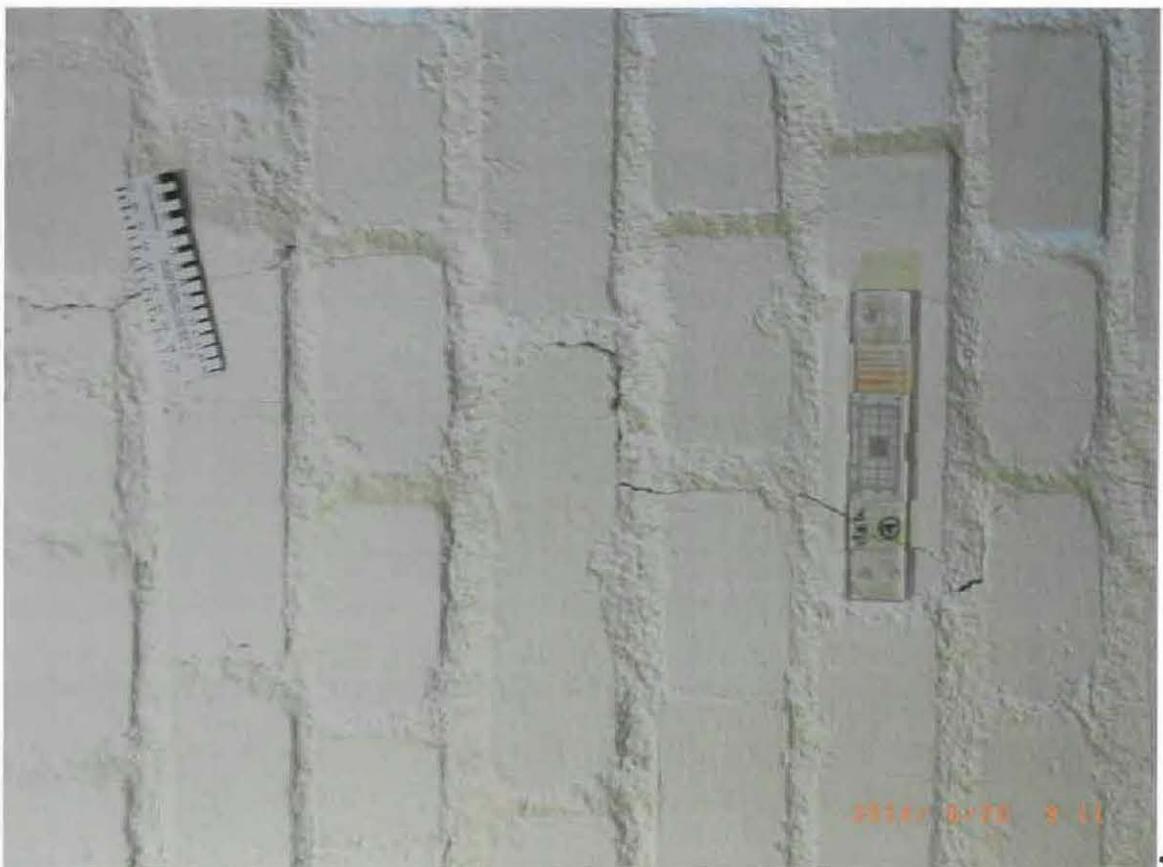
Bild 6

Wand 2 (baustellenseitige Wand) mit 2 Vertikalrissen, hierbei wird der mittige Vertikalriss mit unveränderter Rissbreite von 0,5 mm (s. Urgutachten Bild 27 fälschlicherweise mit Wand 3 bezeichnet) für die Anbringung des Rissmonitores ausgewählt.

In der 9. Ziegelreihe über Boden Rissmonitor 1 mit:

- Horizontal 0,00 mm
 - Vertikal 0,00 mm
- 6
