## Gebäude – Schadstoffkataster

**Gelände Kolbenschmidt AG  
ehemalige Niederlassung Hamburg Ottensen  
Hallenkomplex H1 bis H4 (HN)**

**Auftraggeber: BGU - Büro für Geologie und Umwelt  
Ingenieurgesellschaft Kruse & Co. mbH**

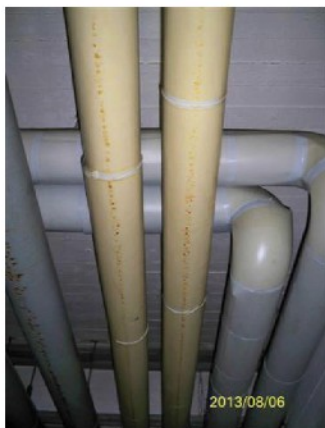
- KMF-Isolierung Rohrleitungen

Rohrleitungen Kellergeschoß KG

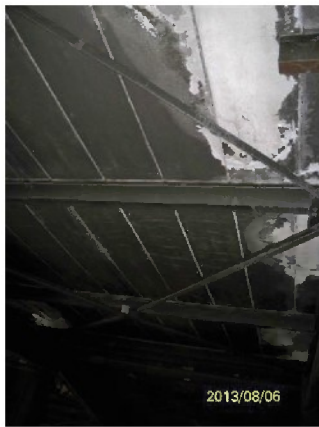
- Zugangsbereich mit Siporex in Dach-Unterkonstruktion, hier ggf. erhöhte Schwermetallbelastungen (keine Zugänglichkeit). Zudem ist voraussichtlich durch Kleberreste der stark PAK-haltigen Bitumenabdichtung mit einer erhöhten Belastung zu rechnen.

Dach-Unterkonstruktion ehemalige Schmelzerei, Hallenkomplex HN

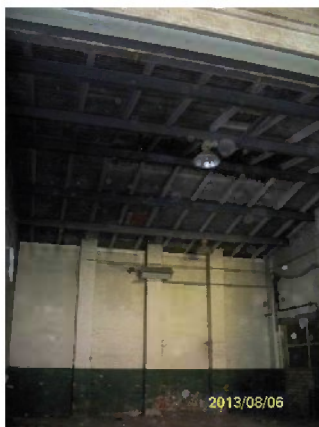
- Holzbauteile Dach-Unterkonstruktion ehemaliges Metalllager

Dachunterkonstruktion ehemaliges Metalllager, Hallenkomplex HN

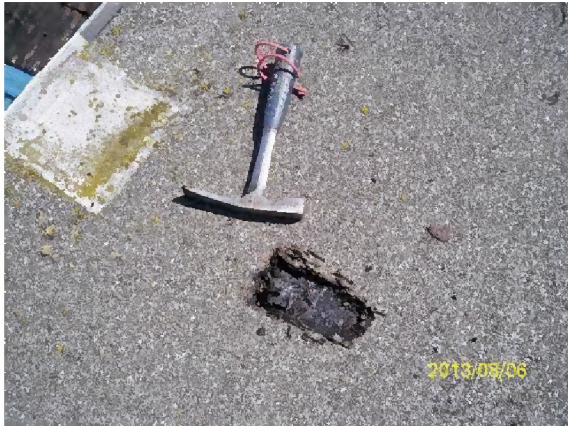
- Bitumenabdichtung Satteldach auf Holzunterkonstruktion, mehrlagig, Probe HN-P25.1

Bitumenabdichtung Dach Hallenkomplex HN, Probe HN-P25.1

Dem Analysebericht 13-33865/1 ist zu entnehmen, dass auf der Grundlage der Analyseergebnisse der Probe HN-P25.1 die Bitumenabdichtungen **hallenübergreifend** als gefährliche Abfälle anzusprechen sind.

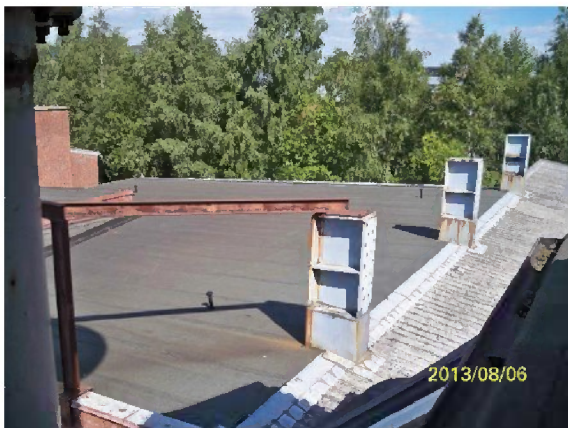
- Bitumenabdichtung Dach Zentralbereich HN, westliche Dachhälfte , mehrlagig (analog Probe HN-P25.1)

Bitumenabdichtung Dach Zentralbereich Hallenkomplex HN

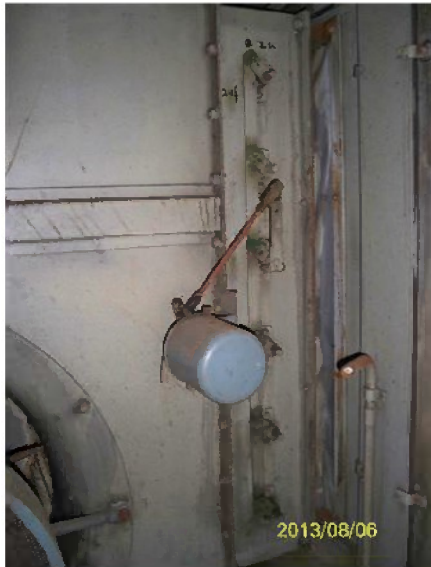
- ggf. Aufschlagklappen Lüftungsgerät, Regelannahme

Hallenkomplex HN, technische Einrichtung Lüftungsgerät

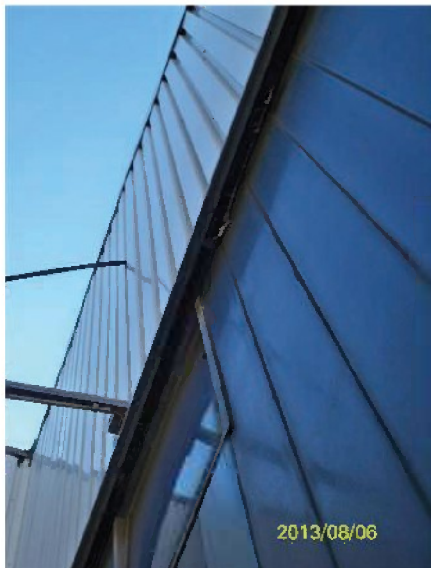
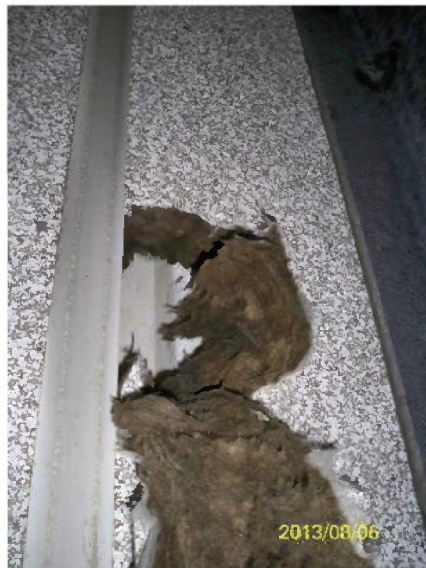
- Fassade Hallenkomplex HN nordseitig, KMF-Isolierung hinter Trapezverkleidung

Trapezblechverkleidung und KMF-Isolierung Fassade Hallenkomplex HN

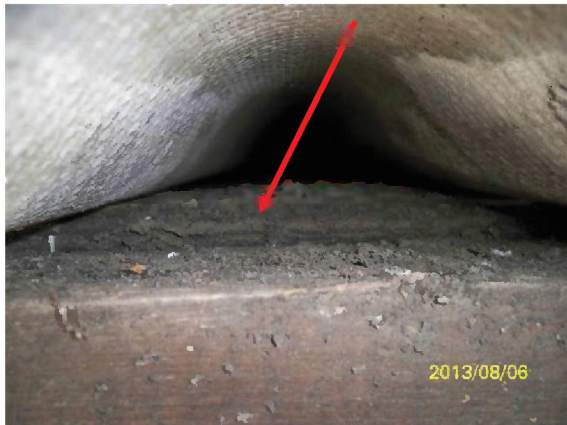
- KMF unter Welleternit Dach Zentralbereich Hallenkomplex HN, voraussichtlich auch unter Bitumeneindeckung angrenzender Dachhälfte

Dach Zentralbereich Hallenkomplex HN, KMF-Isolierung unter Welleternit

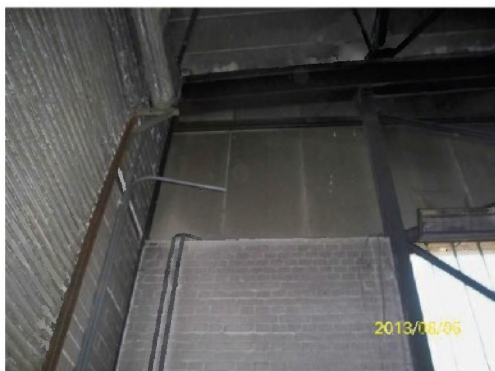
- KMF-Isolierung Nordseite über Lichtpaneel, analog dazu Unterdecke unter Welleterniteindeckung Dach Zentralbereich östliche Hälfte, analog Unterdecke unter Welleternit östl. Dachhälfte Zentralbereich

Nordseite Hallenkomplex HN, Innenansicht

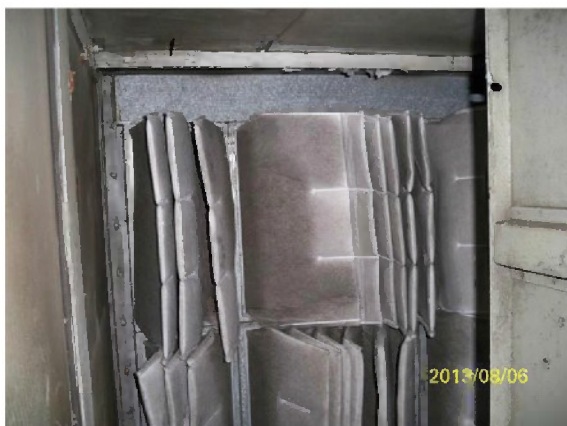
- Filtereinsätze Lüftungsschacht Zugangsbereich Hallenkomplex HN

Filtereinsätze Lüftungsschacht Hallenkomplex HN

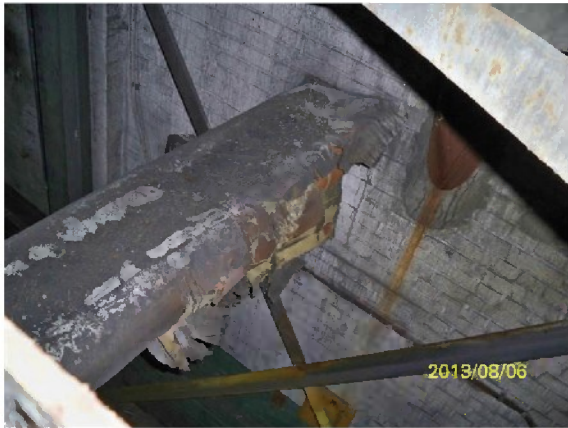
- KMF-Rohrisolierung Zugangsbereich Hallenkomplex HN, Verbindung Lüftungsgerät zu Halle H4

Verbindungsleitung Lüftungsgerät Hallenkomplex HN zu Halle H4

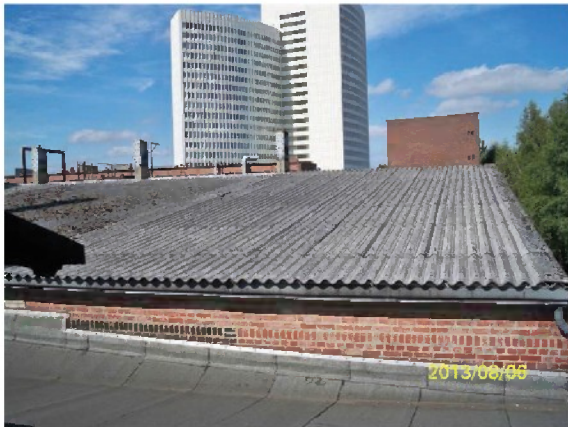
- Welleterniteindeckung auf Dach Anbau nordöstlicher Bereich Hallenkomplex HN
- Welleterniteindeckung Dach Zentralbereich Hallenkomplex HN (östliche Hälfte), inklusive Randabschlüsse

Dach Zentralbereich Hallenkomplex HN

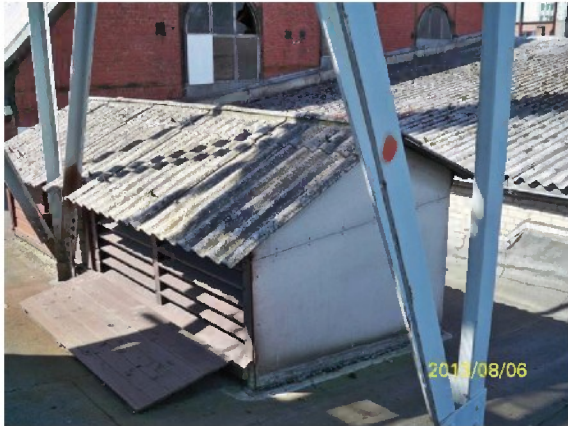
- Welleterniteindeckung auf Dachaufbauten, inklusive Eternitverkleidung (glatt) Giebelseiten

Dachaufbauten Hallenkomplex HN

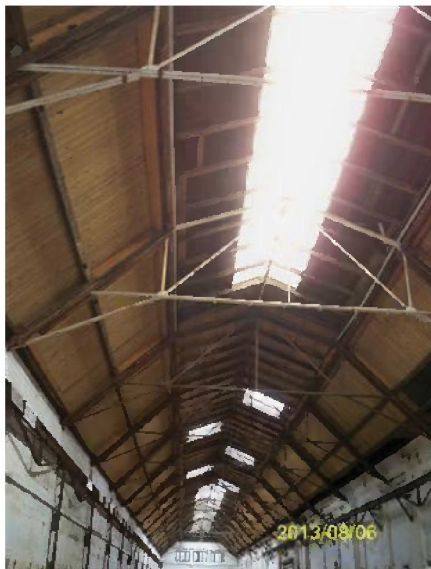
- Dachaufbau Holzunterkonstruktion mit Stahlbändern

Dachunterkonstruktion Halle H1

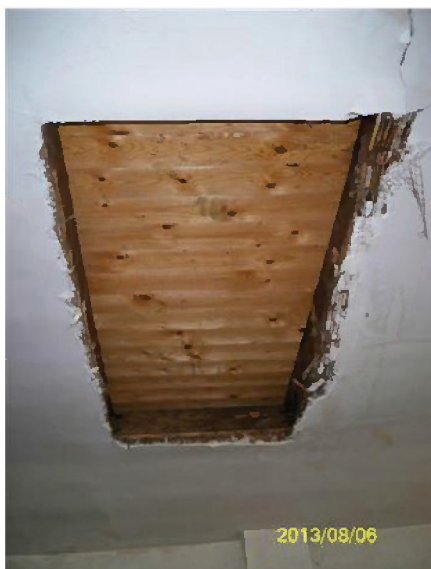
- Holzkonstruktion Fensterrahmen Büroräume
- Anbau Süd Holzunterkonstruktion Dach, Toilettentüren

Dachunterkonstruktion Anbau Süd Halle H1

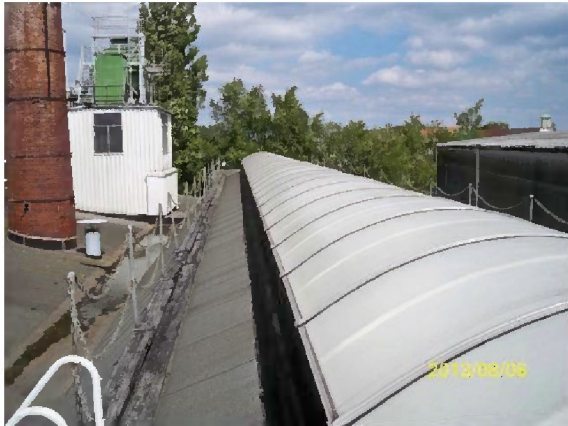
- Bitumendichtung unter Fliesen, Regelannahme
- Bitumenanstriche in Kabelkanälen, Regelannahme
- Dach Bitumenabdeckung analog HN-P25.1

Dach Halle H1

Aufgrund gleichartig verwendeter Materialien (Analog Dachabdichtung HN) werden die Bitumenabdichtungen hallenübergreifend als gefährliche Abfälle angesprochen.

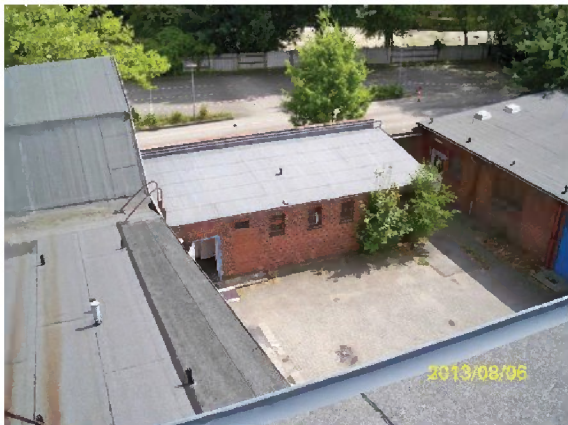
- Bitumenabdeckung Anbau Süd analog HN-P25.1

Halle H1 Anbau Süd

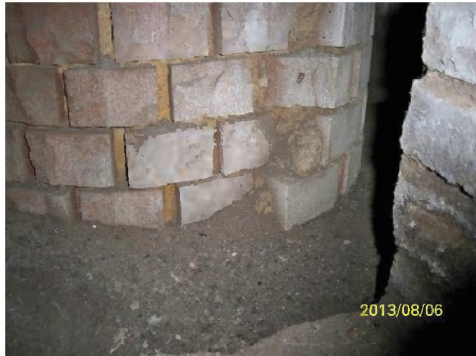
- Stäube akkumuliert innerhalb Basisbereich Schornstein, Probe H2-P9

Basisbereich Schornstein, Halle H2, Probe H2-P9

Gefahrgut Klasse 8, Gruppe 3, UN 1773, zu beachten hierbei Sicherheitsinformationen Al-Krätzen (siehe Anlagen)

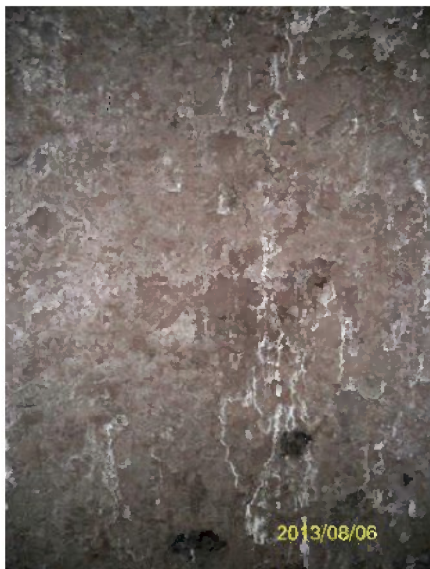
- Staubablagerungen Schornstein, Regelannahme

Schornstein Halle H2, Staubablagerungen

Gefahrgut Klasse 8, Gruppe 3, UN 1773, zu beachten hierbei Sicherheitsinformationen Al-Krätzen (siehe Anlagen)

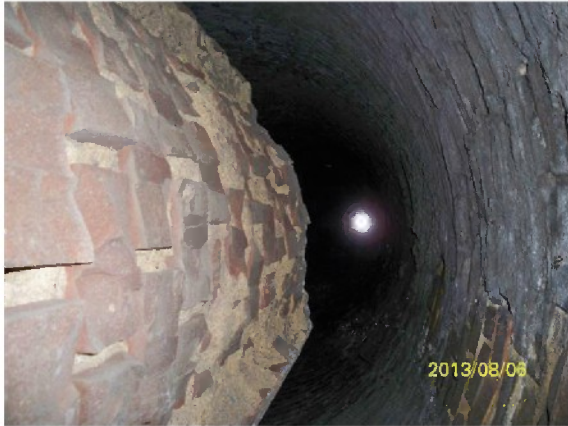
- Schornstein Mauerwerk, Regelannahme

Schornstein, Mauerwerk, Halle H2

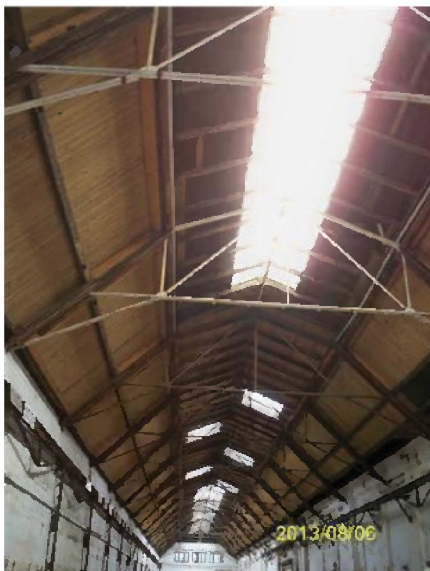
- Dach Unterkonstruktion Holz, Hauptkonstruktionselemente aus Stahl

Dachkonstruktion Halle H2

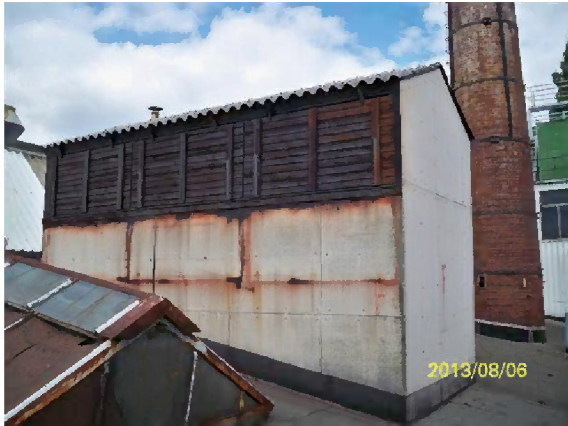
- Aufbau Nord Unterkonstruktion Holz

Aufbau Nord, Halle H2

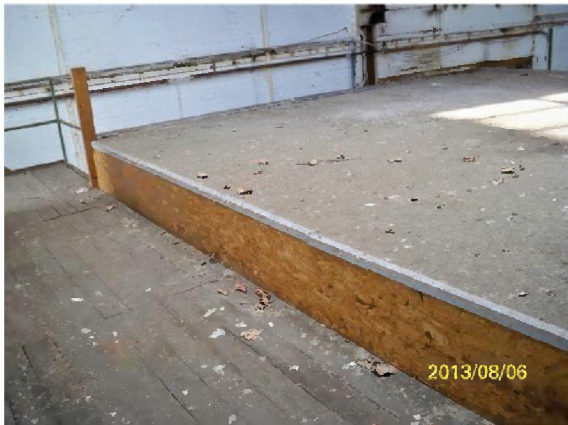
- Holzkonstruktion in Form nachträglichen Einbaus von Büroräumen, inklusive Podest

Halle H2, nachträglicher Einbau

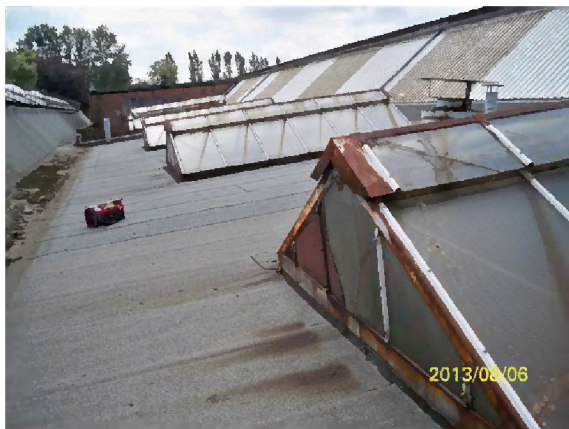
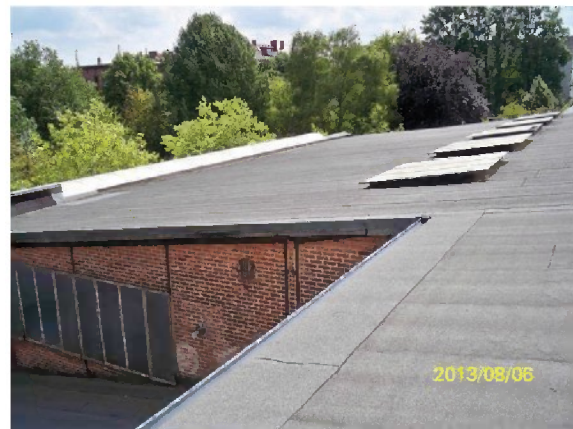
- Dach, Bitumenabdichtung auf Holz-Unterkonstruktion, ungedämmt, analog Probe HN-P25.1

Linkes und rechtes Foto Teilbereiche Dach, Halle H2

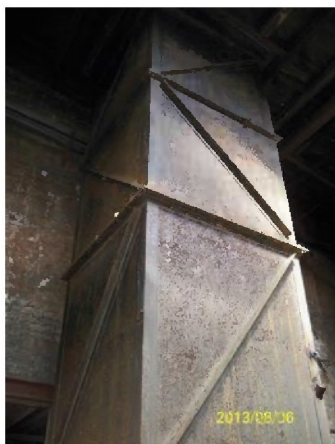
- Rauchgaskanal, asbesthaltige Dichtungen in Flanschen, Regelannahme

Rauchgaskanal Halle H2

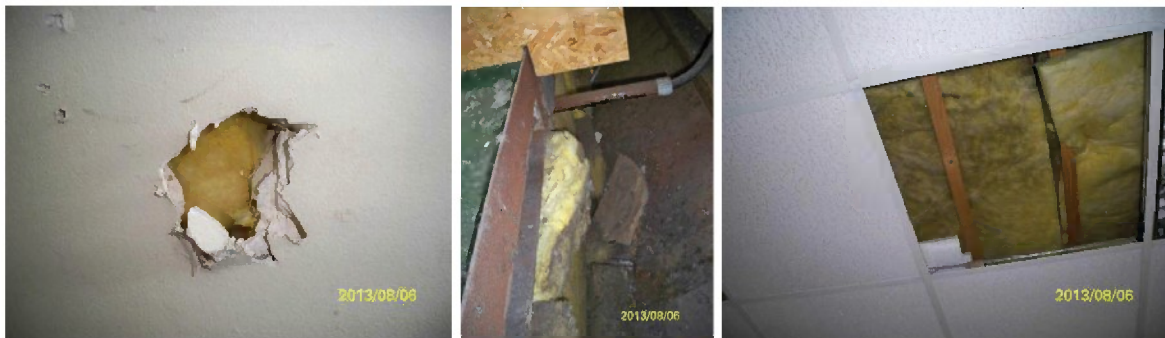
- umfangreiche Isolierung mittels KMF im Bereich nachträglich eingebauter Büroräume
- Büroräume, Unterdecke und Seitenwände Leichtbaukonstruktion, mit Mineralwolle (KMF) gestopft

linkes, mittleres und rechtes Foto KMF-Isolierung in Bereichen nachträglicher Einbau, Halle H2

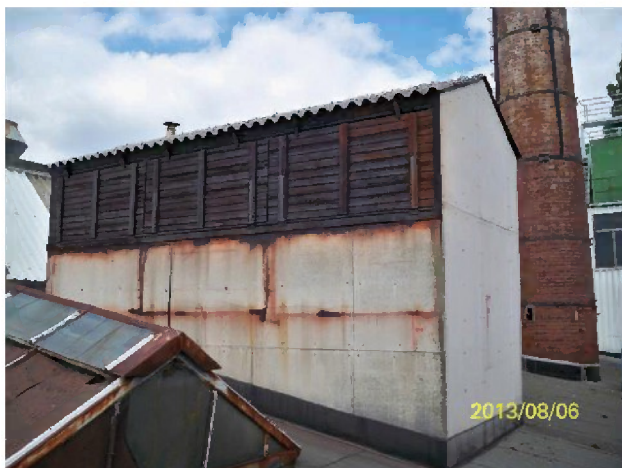
- Lüfterhutze ‚Nord‘, Welleterniteindeckung und Eternitplatten (glatt) als seitliche Verkleidung

Lüfterhutze ‚Nord‘, Halle H2

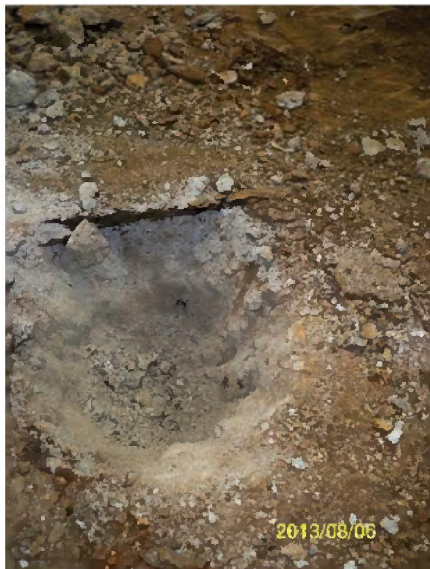
- verunreinigte SBT-Sohle, da in unterer Lage Asphaltbeton angetroffen analog H4-ST2

Sohle Halle H3, Probe H3-ST3

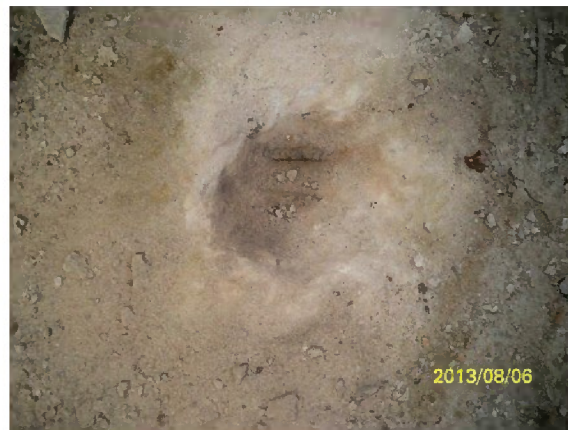
Sohle Halle H3, Probe H3-ST8

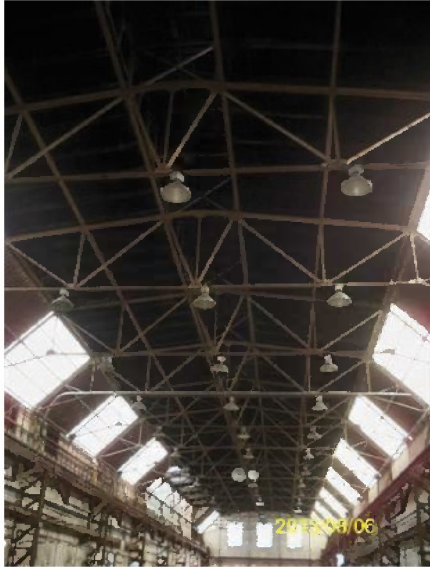
- Dach-Unterkonstruktion Holz, Hauptkonstruktionselemente aus Stahl

Dach-Unterkonstruktion Halle H3

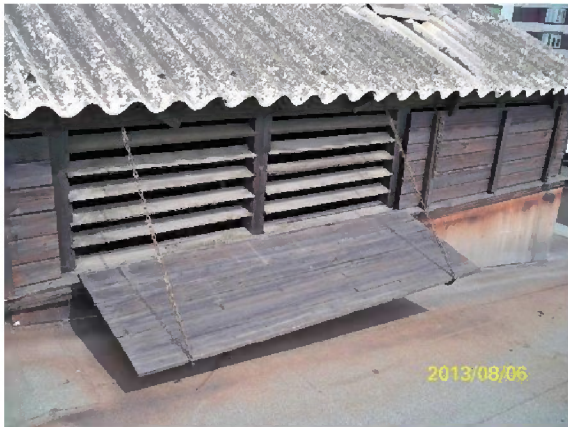
- Holzlüftungsklappen, inklusive Holz Unterkonstruktion

Dach-Aufbauten, Halle H3

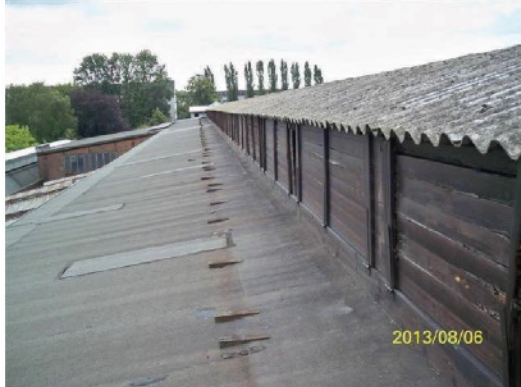
- Dach, Bitumenabdichtung auf Holz-Unterkonstruktion, ungedämmt, analog Probe HN-P25.1

Dach, Halle H3

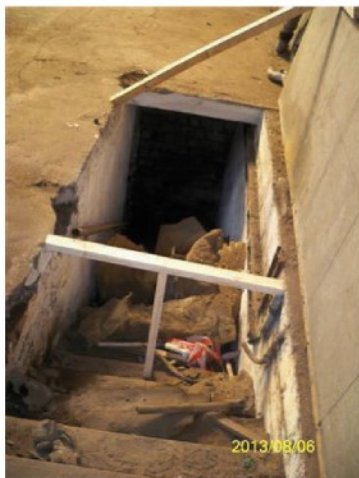
- KMF-Reste in Niedergang Teilunterkellerung

Zugang Unterkellerung, Halle H3

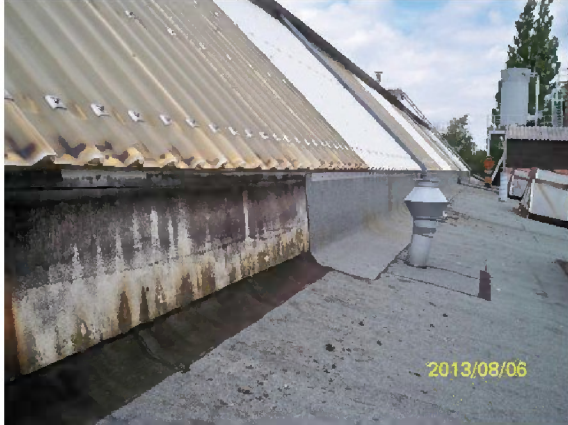
- Dach Welleterniteindeckung, Drempe mit Eternit verkleidet, teilweise mit Bitumen-Abdichtungsbahnen überklebt

Teilbereich Dach, Halle H3

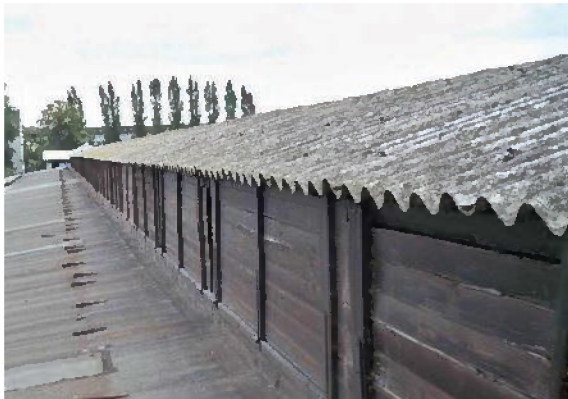
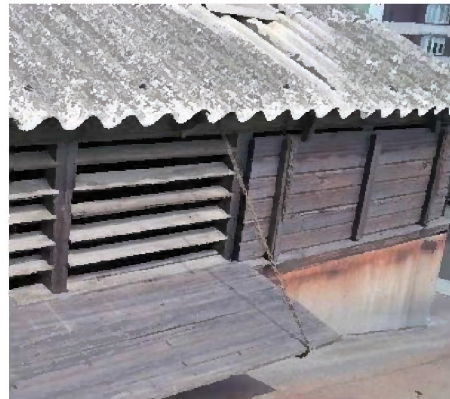
- Dach-Lüfterhutzen, Welleterniteindeckung, teilweise Eternit (glatt) in seitlichen Verkleidungen

Linkes und rechtes Bild, Dach-Aufbauten Halle H3

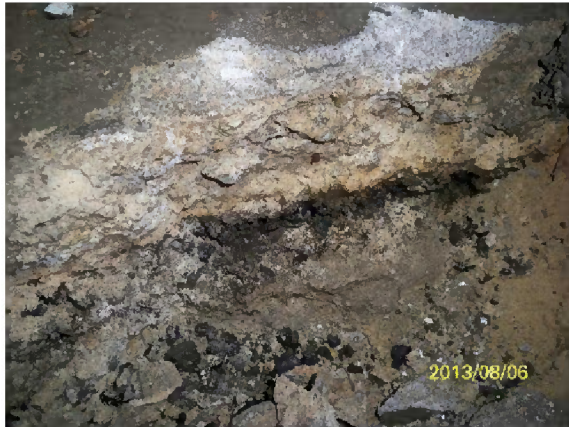
- Verunreinigte Sohlen, Aufbau: Estrich/ unbewehrter Beton/ Asphalt, Probe H4-ST2 (nur in Teilbereichen)

Sohlenaufbau westlicher Flügel Halle H4, Probe H4-ST2

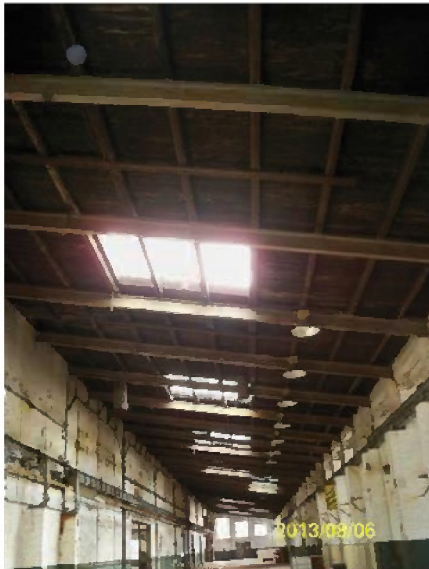
- Dach-Unterkonstruktion Holz, in beiden Flügeln

Dach-Unterkonstruktion Halle H4

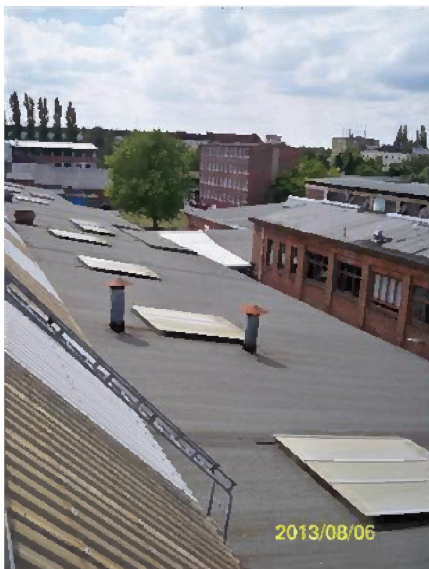
- Dach, Bitumenabdichtung auf Holz-Unterkonstruktion, ungedämmt, analog Probe HN-P25.1

Dach, Halle H4

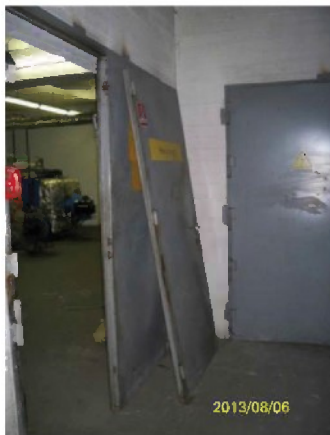
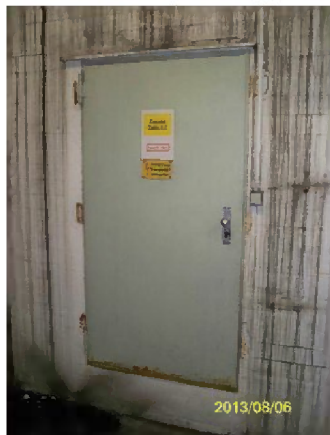
- Füllungen in Brandschutztüren, Schlossbereich bzw. gesamte Füllung Türblätter (alternativ möglicherweise KMF), Regelannahme

linkes und rechtes Bild: Brandschutztüren Kellergeschoß KG
