Restauratorische Befundsicherung

Ohlsdorfer Friedhof

Kapelle 2

Hamburg, den 31. Oktober 2014

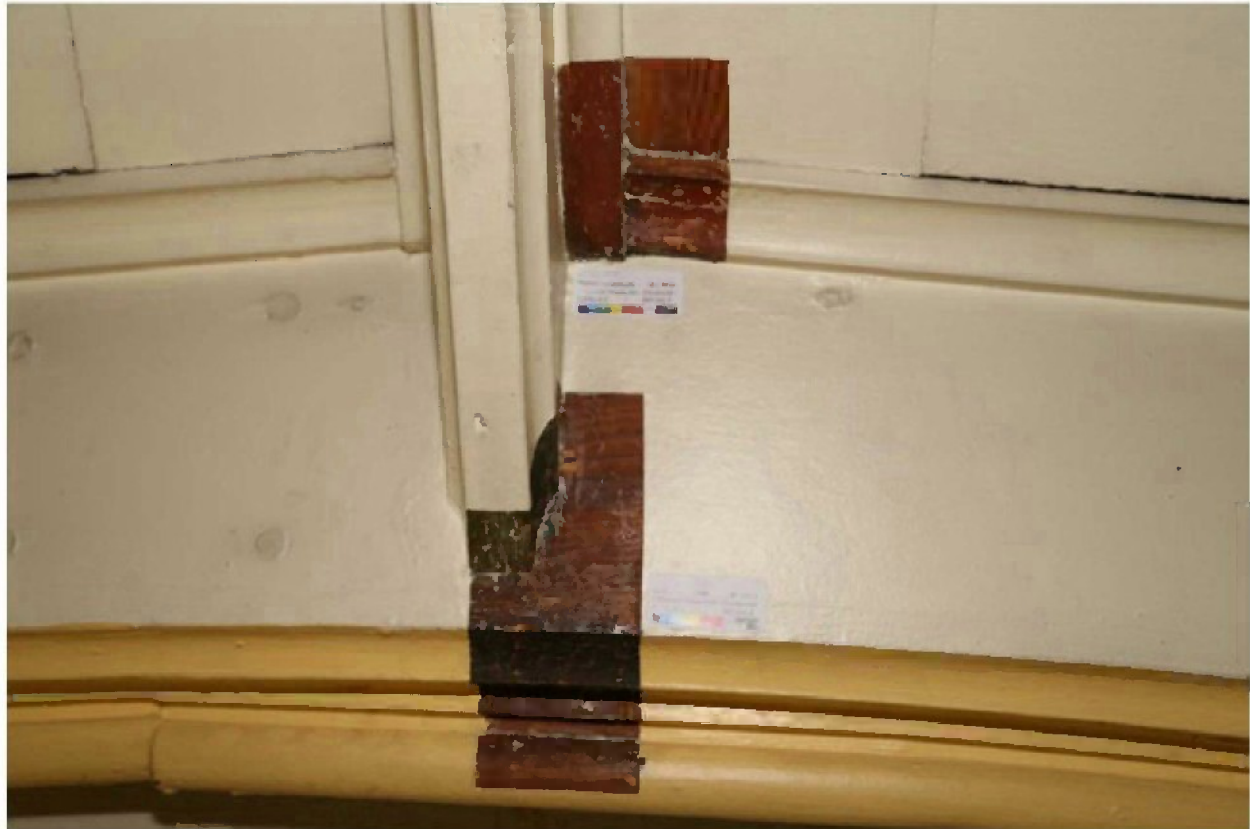
Abbildung-Nr.: 1

Der Befund zeigt eine Stratigrafie im Bereich der Holzdecke. Diese war ursprünglich holzsichtig und dunkel gebeizt. Die Profile waren Rot, Blau und mit Goldbronze abgesetzt.

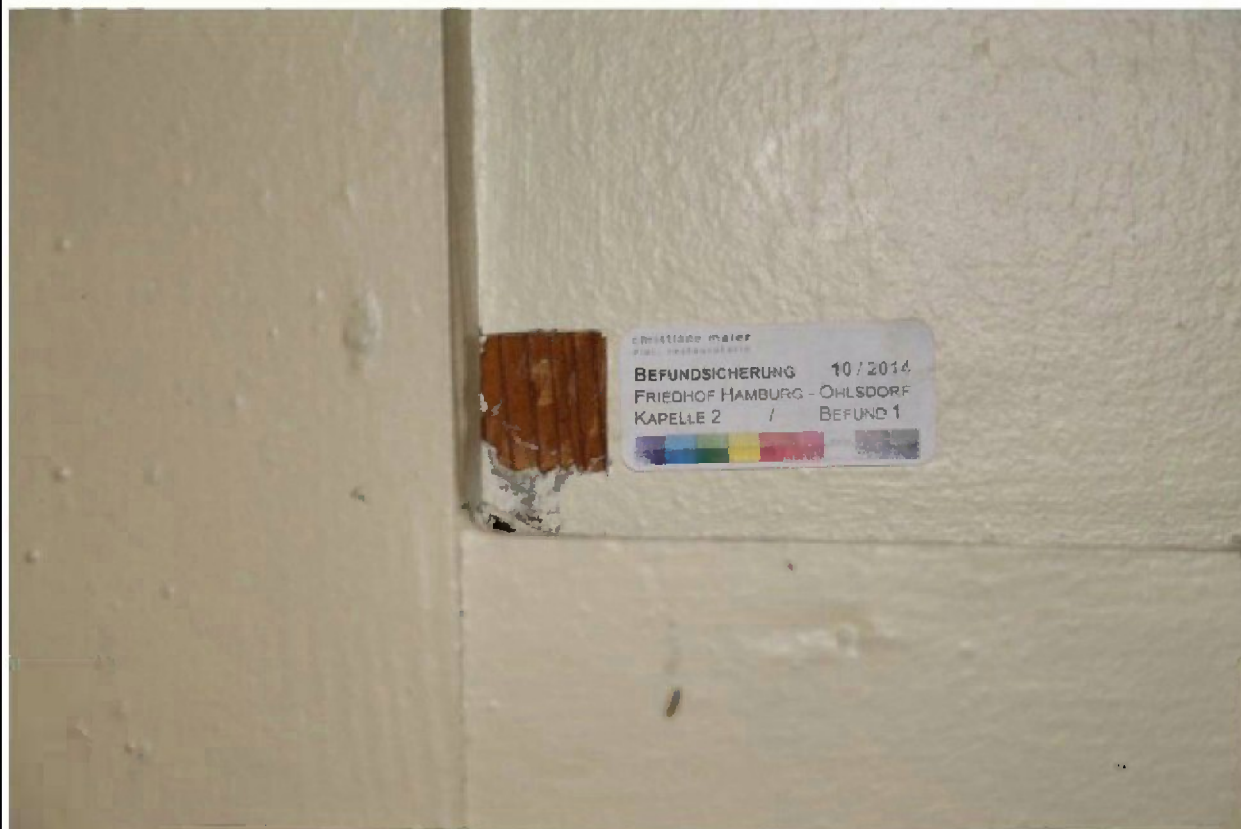
Abbildung-Nr.: 2

Der Befund zeigt eine Stratigrafie im Bereich der Holzdecke. Diese war ursprünglich holzsichtig und dunkel gebeizt. Die Profile waren Rot, Blau und mit Goldbrunze abgesetzt.

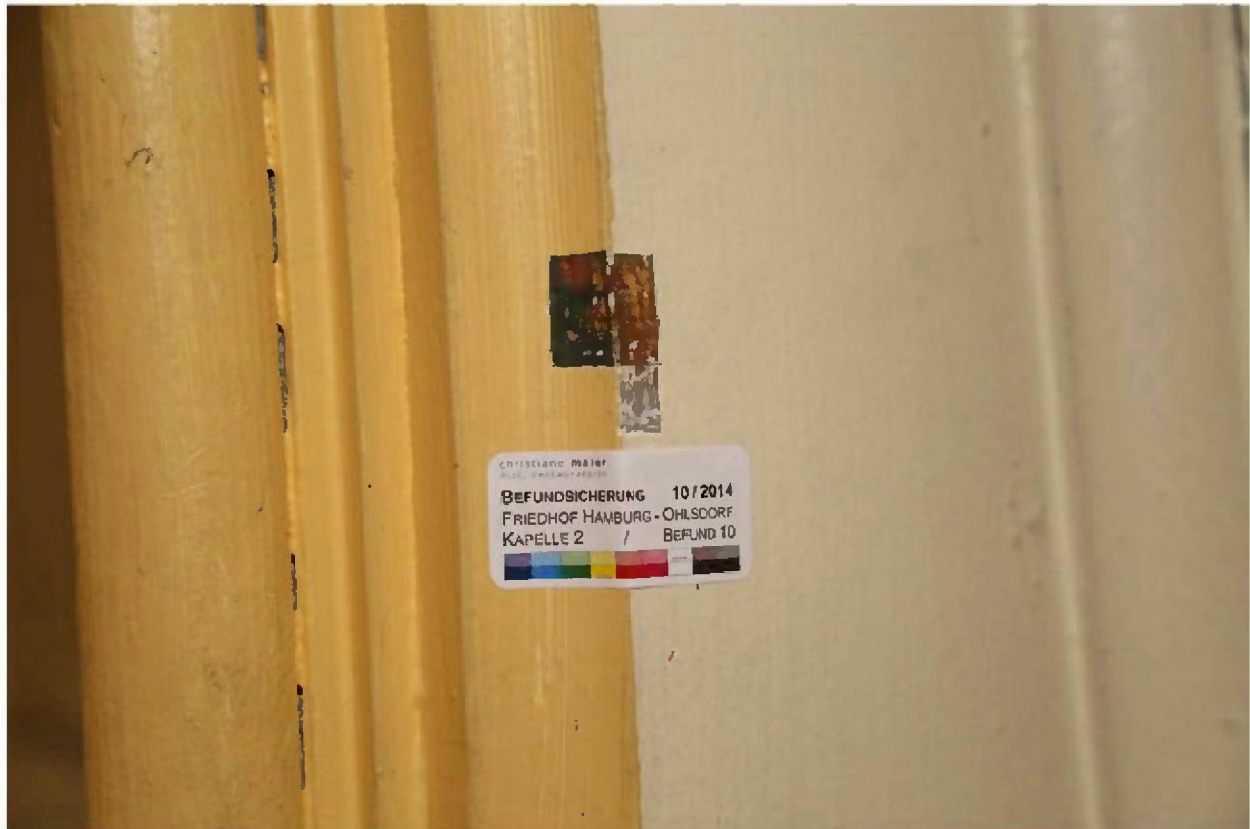
Abbildung-Nr.: 3

Der Befund zeigt eine Stratigrafie im Bereich der Holzdecke der nördlichen Nische. Diese war ursprünglich holzsichtig und dunkel gebeizt. Die Profile waren Rot, Blau und mit Goldbronze abgesetzt.

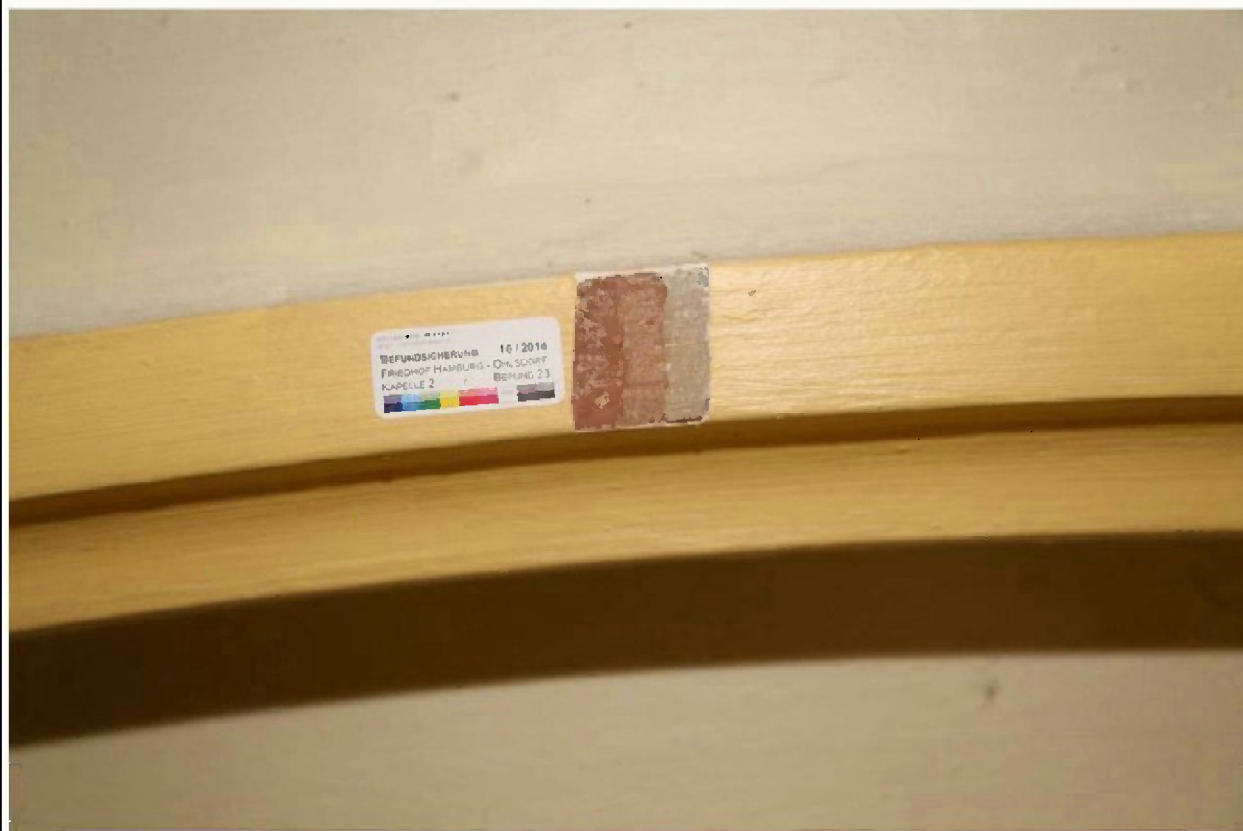
Abbildung-Nr.: 4

Der Befund zeigt eine Stratigrafie auf dem Stuckprofil des Bogenfeldes der Rückwand der südlichen Nische. Die Erstfassung war rot.

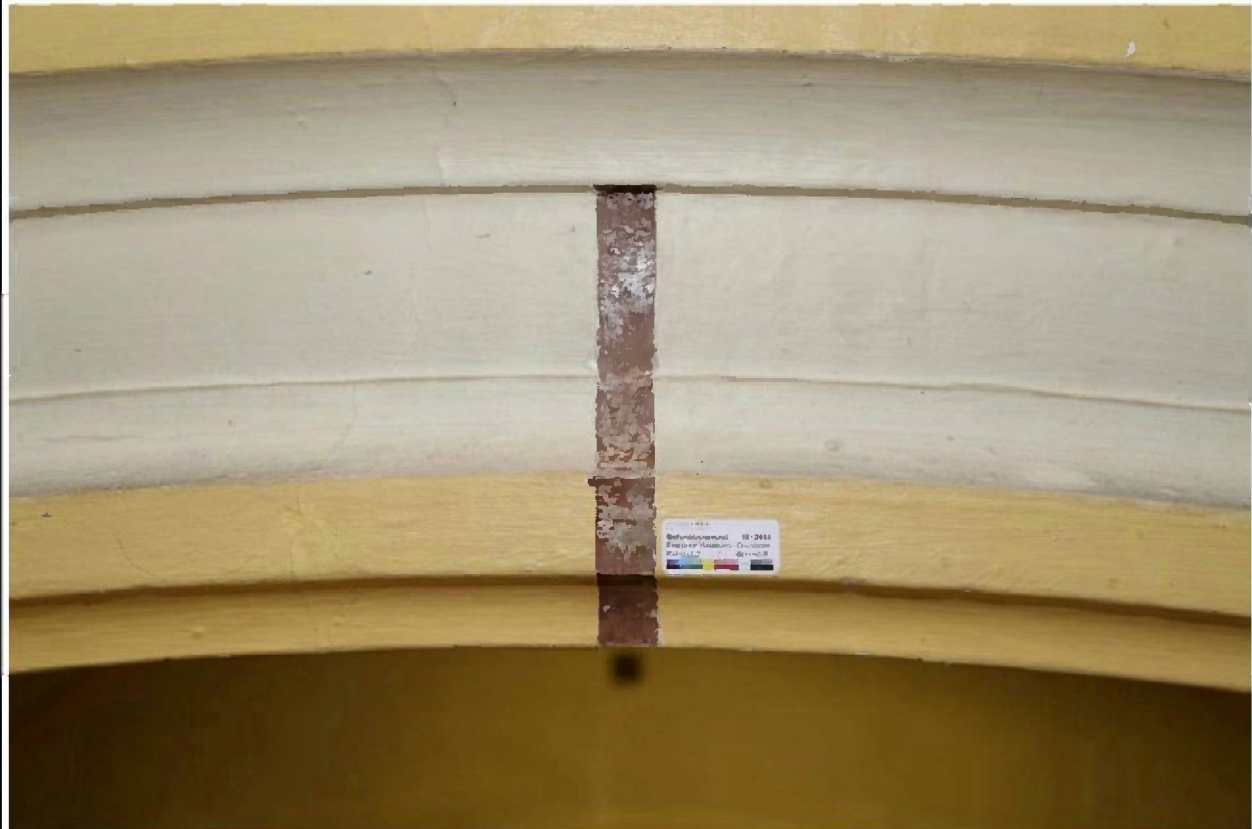
Abbildung-Nr.: 5

Der Befund zeigt eine Freilegung der Erstfassung auf dem Stuckprofil des Bogenfelds der südlichen Nische. Die Erstfassung war rot.

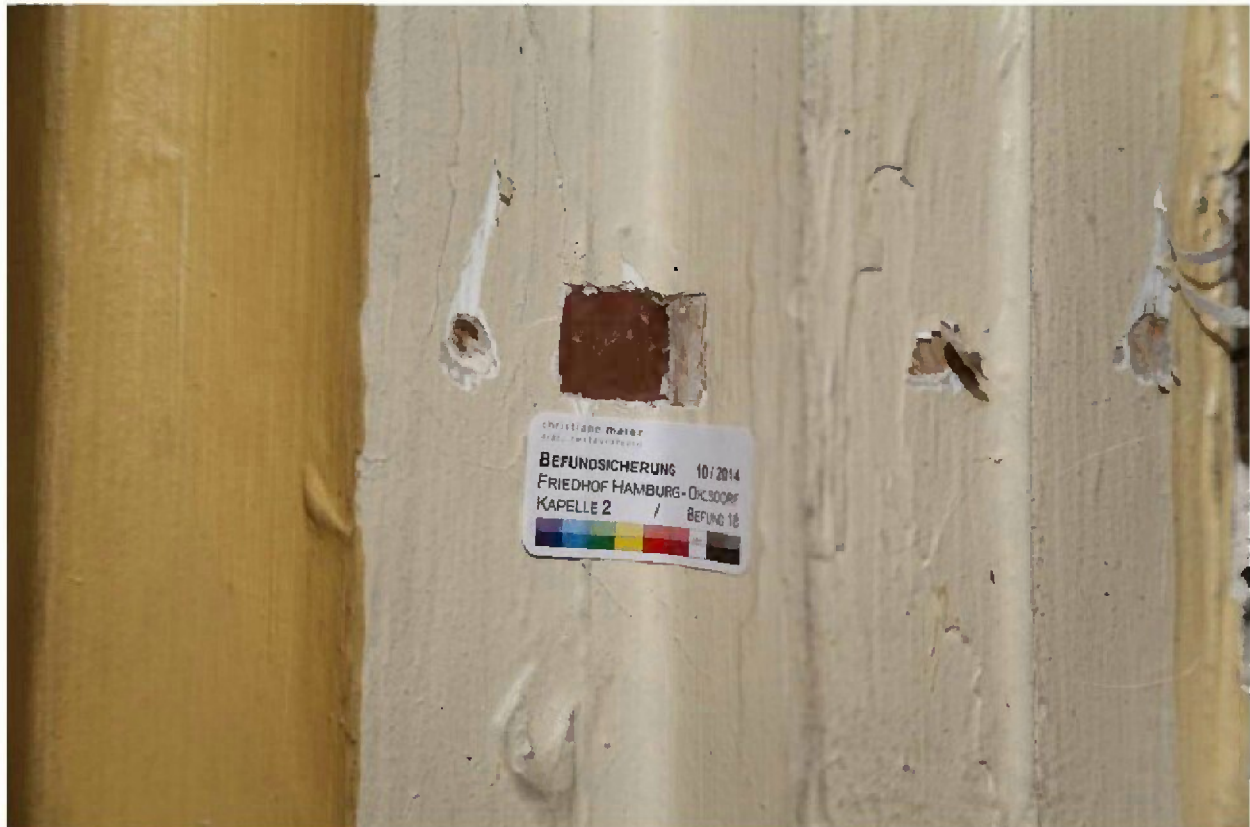
Abbildung-Nr.: 6

Der Befund zeigt eine Freilegung der Erstfassung auf dem Stuckprofil des Bogenfelds oberhalb des Durchgangs der Ostwand. Die Erstfassung war rot. Die beiden Holzleisten an den Laibungen des Bogenfeldes weisen keine älteren Fassungen auf, sie könnten eine spätere Ergänzung sein.

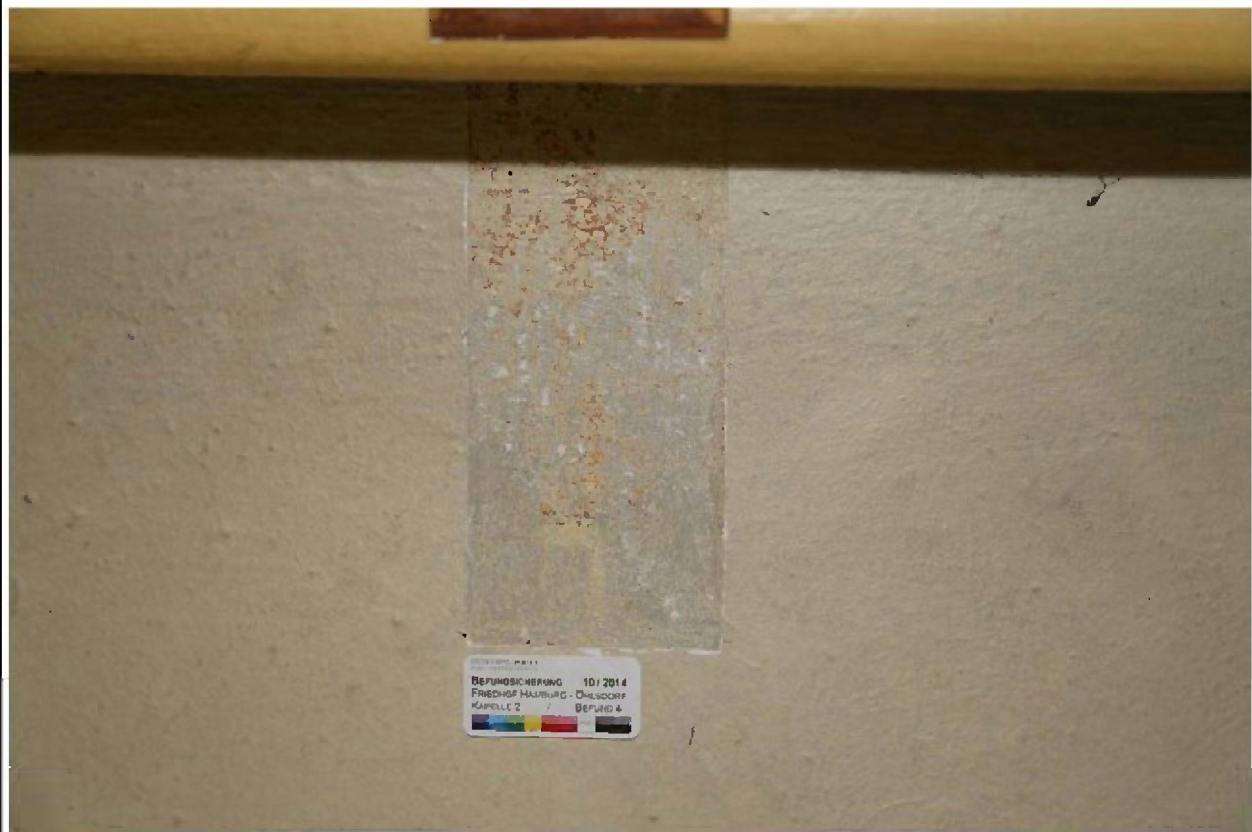
Abbildung-Nr.: 7

Der Befund zeigt eine Stratigraphie auf der südl. Oberwand unterhalb des Stucks. Die in diesem Bereich stark reduzierte Erstfassung zeigt eine rote, die Deckenunterkante einfassende Bänderung (siehe auch Befundprotokoll 2, S. 10) auf hell ocker-gelblichem Fond (siehe auch Befundprotokoll 3, S. 11). Darüber ein grauer Anstrich.

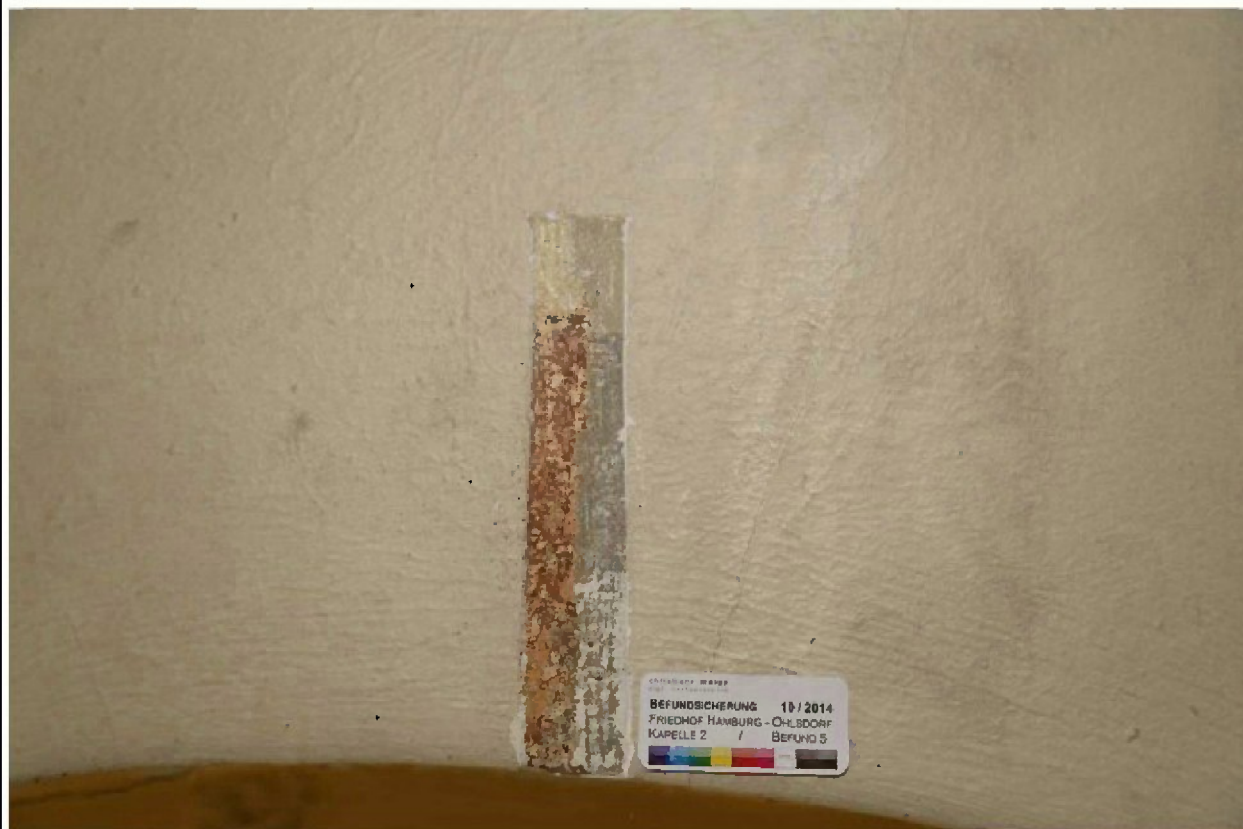
Abbildung-Nr.: 8

Der Befund zeigt eine Stratigrafie oberhalb des Fensters der südl. Oberwand. Die in diesem Bereich stark reduzierte Erstfassung zeigt eine rote, die das Fenster einfassende Bänderung (siehe auch Befundprotokoll 2, S. 10) auf hell ocker-gelblichem Fond (siehe auch Befundprotokoll 3, S. 11). Darüber ein grauer Anstrich, mit grau abgesetzter Fenstereinfassung.

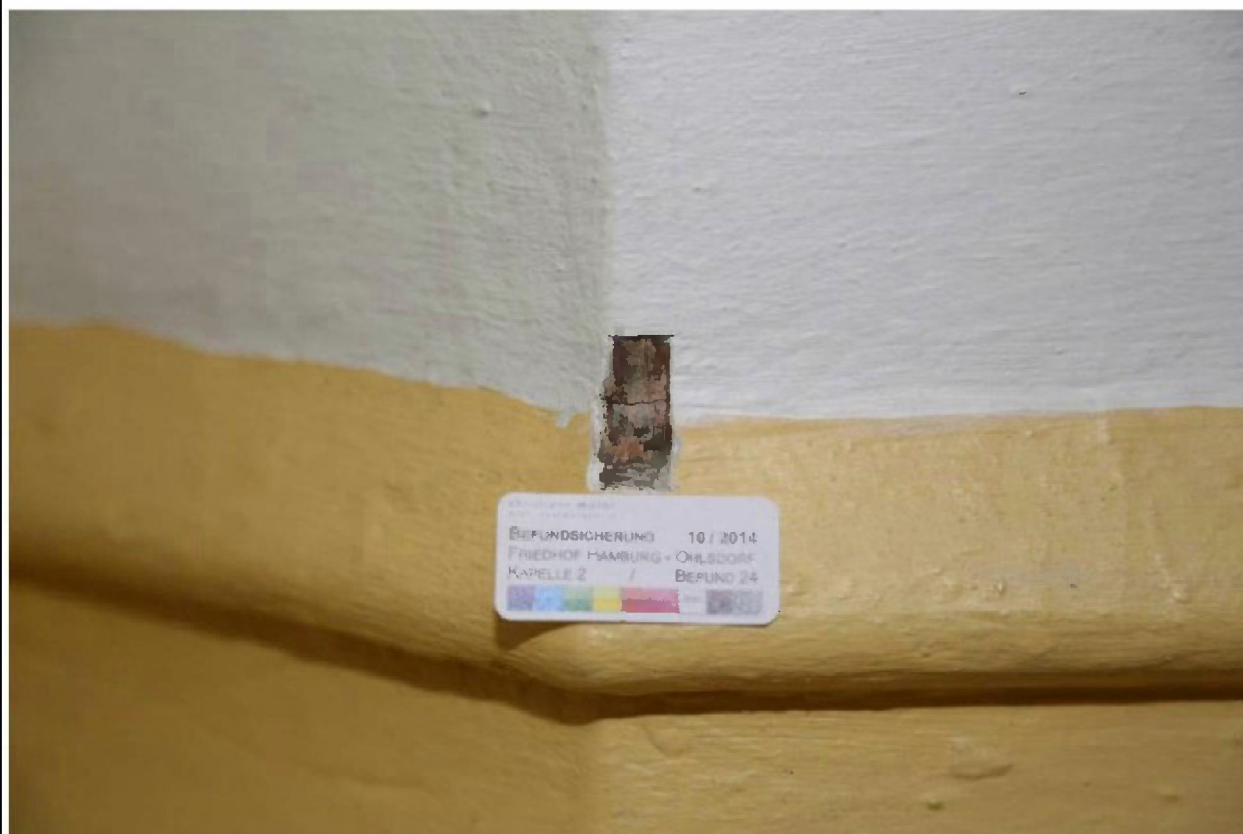
Abbildung-Nr.: 9

Der Befund zeigt eine Freilegung auf der Säulenbasis der Süd-Ostecke des Raumes. Die in diesem Bereich stark reduzierte Erstfassung zeigt eine rote Erstfassung; darüber dieselbe Schichtenfolge wie auf dem Stuck (Abb. 4).

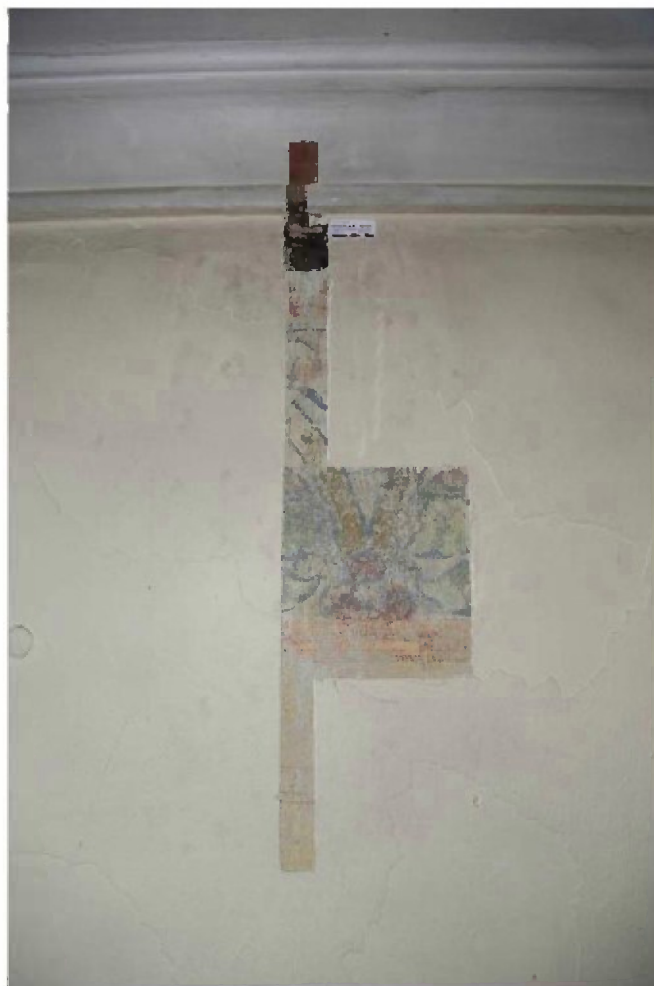
Abbildung-Nr.: 10

Der Befund zeigt die Freilegung eines, mit formaler Ornamentik, schablonierten Bandes auf ocker-gelblichem Fond.

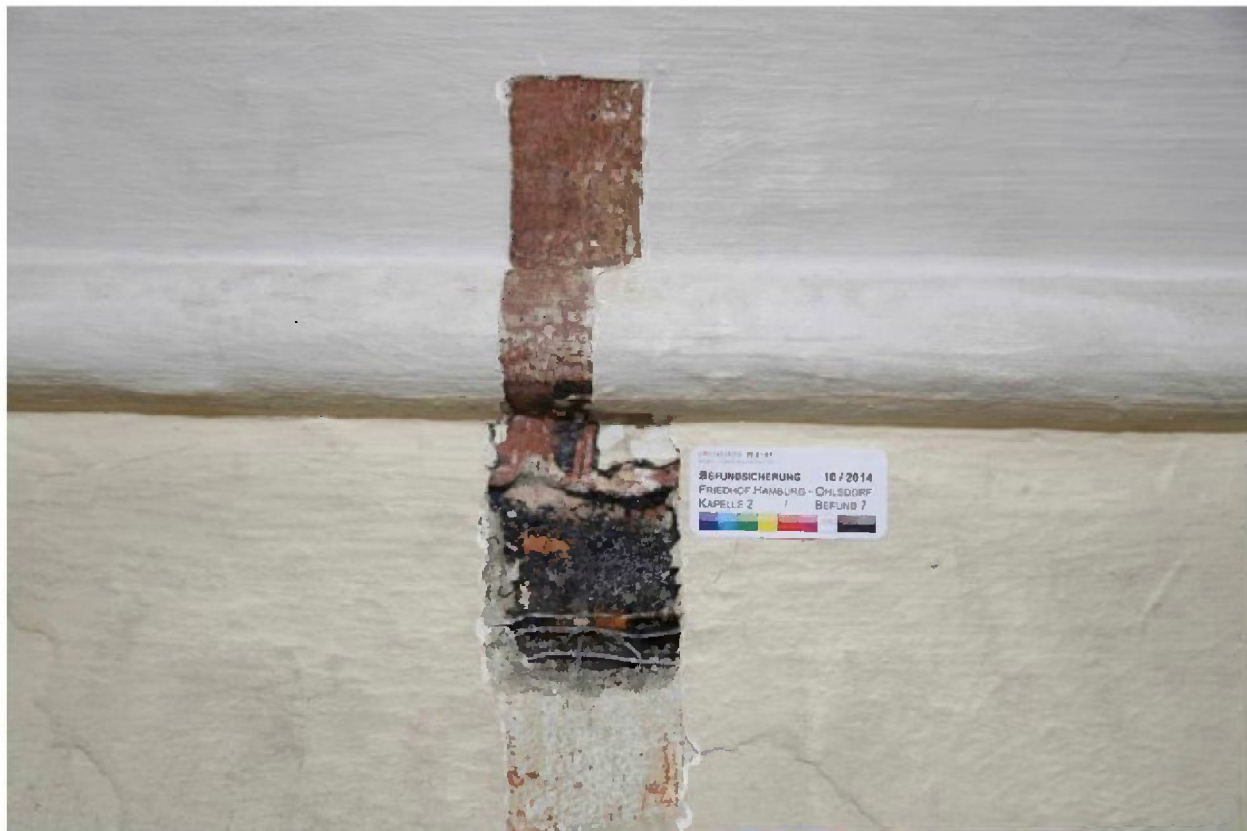
Abbildung-Nr.: 11

Die Befunde der Oberwandflächen sind ohne großflächigere Freilegungen nicht ganz eindeutig, da das freigelegte, florale Schablonenband auf ocker-gelblichem Fond stilistisch nicht ganz der Formensprache der übrigen Malereiflächen entspricht (Abb. 10 und Befundprotokoll 3 auf S. 11). Außerdem wurde der Putz der südlichen Oberwand offensichtlich mit einer Teerschicht isoliert und mit Drahtgeflecht armiert (Abb. 11).

Der Befund zeigt ein Detail aus Befund 7 (vorherige Abbildung). In einem Teilbereich wurde der Putz entfernt und eine Teerisolierung freigelegt. Darüber hinaus ist der Putz in diesem Bereich mit Draht armiert. Ob es sich hier lediglich um eine Reparatur handelt, kann ohne großflächigere Öffnungen nicht eindeutig belegt werden.

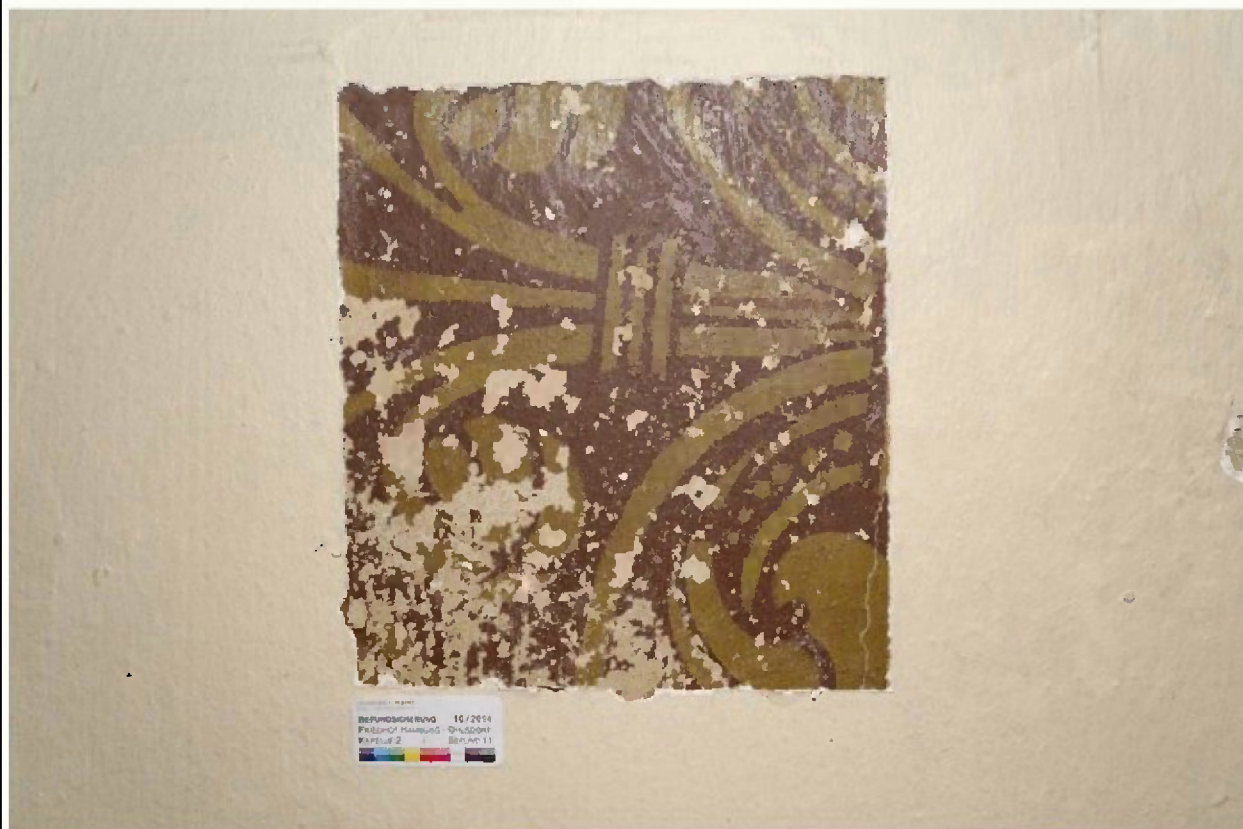
Abbildung-Nr.: 12

Der Befund zeigt die Freilegung einer floralen Schablonenmalerei auf braun-rötlichem Fond. Die Felder sind blauschwarz eingefasst.

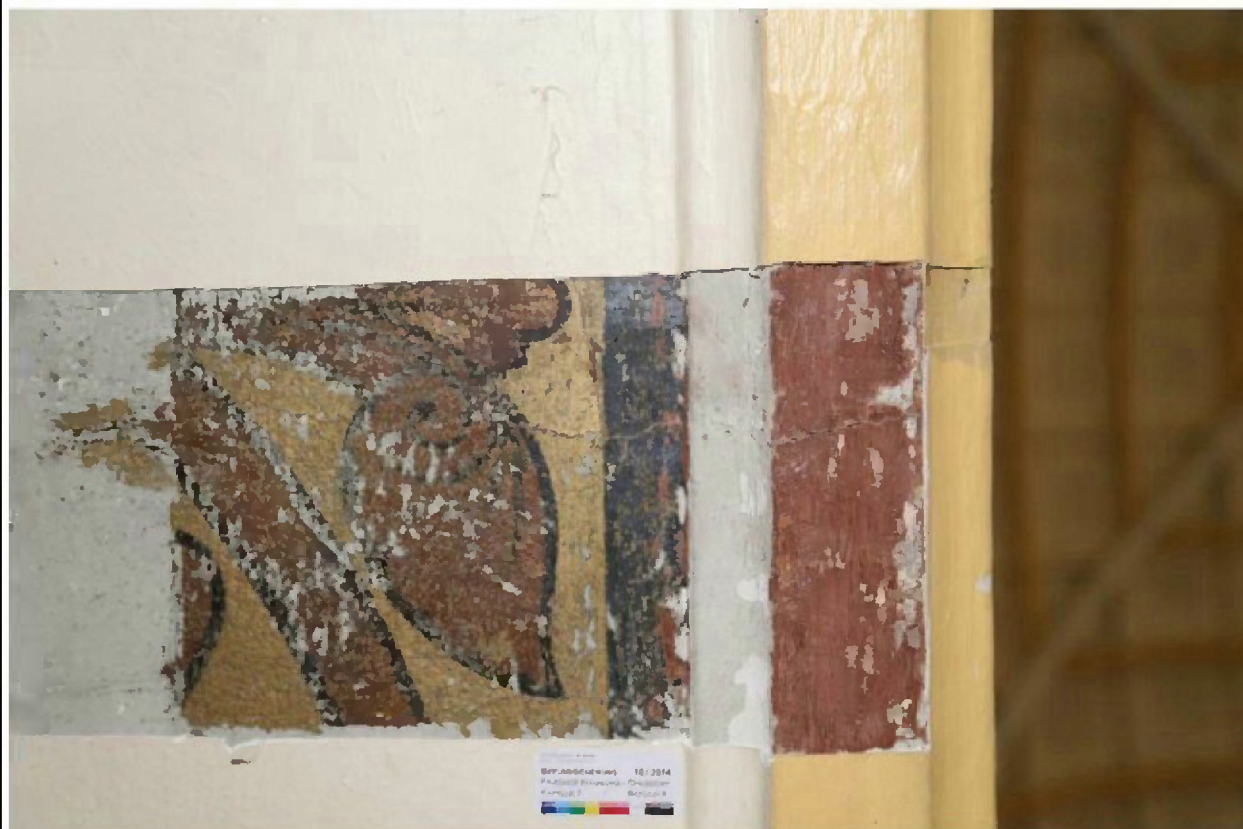
Abbildung-Nr.: 15

Der Befund zeigt die Freilegung an der Bogenlaibung der Nische. Die Farbigkeit der floralen Ornamentik orientiert sich an den Farbtönen der Decke (Rot, Blau, Gold). Die Laibungen sind mit einem blauen Begleiter abgesetzt.

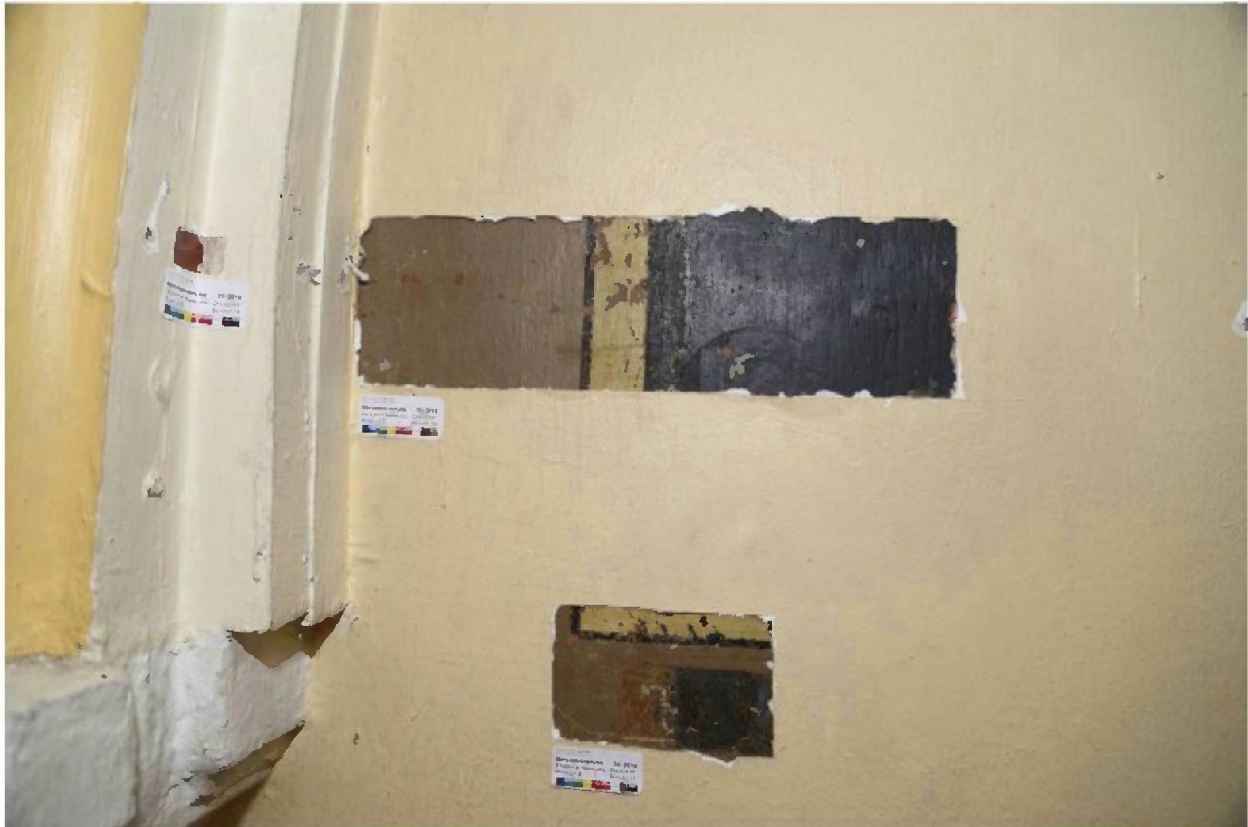
Abbildung-Nr.: 16

Der Befund zeigt die Freilegung der Ausmalung des Bogenfeldes der Ostwand. Die Binnenfläche des Feldes ist blauschwarz ausgelegt und mit einem umbrifarbenen sowie einem ocker-gelblichen Band eingefasst. Die auf den gegenüber liegenden Flächen nachweisbare Malerei platzt hier bei großflächigeren Freilegungen ab, ist aber vorhanden.
(siehe auch Befundprotokoll 5, S. 13)

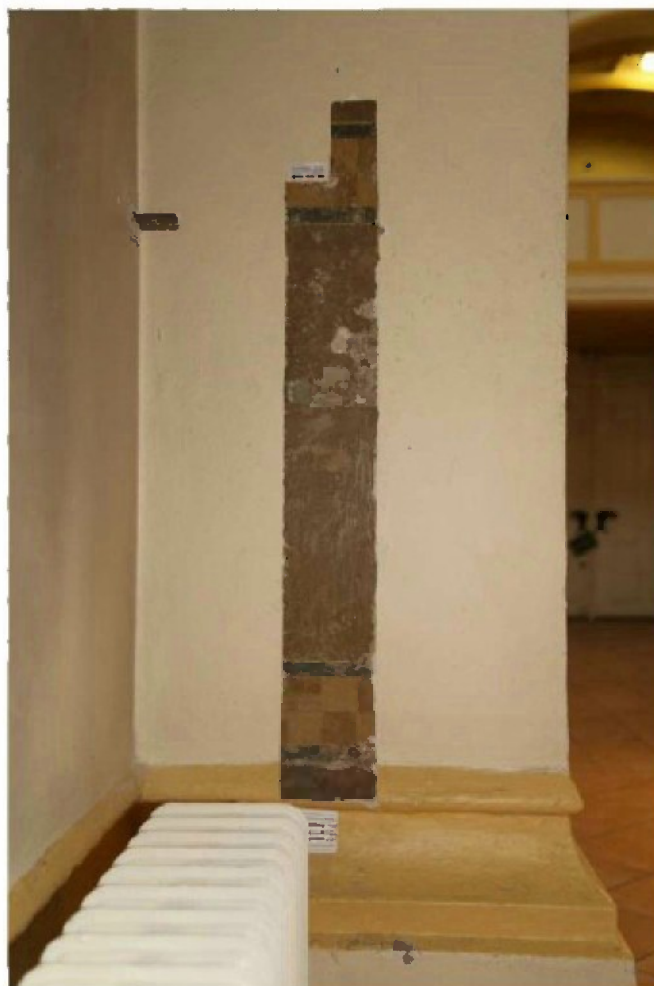
Abbildung-Nr.: 20

Der Befund zeigt die Freilegung der Ausmalung der Sockel- und Paneelzone. Über dem rot abgesetzten Sockelbereich ist ein gemaltes, von zwei schachbrettartig gemusterten Bändern eingefasstes Paneel nachweisbar.

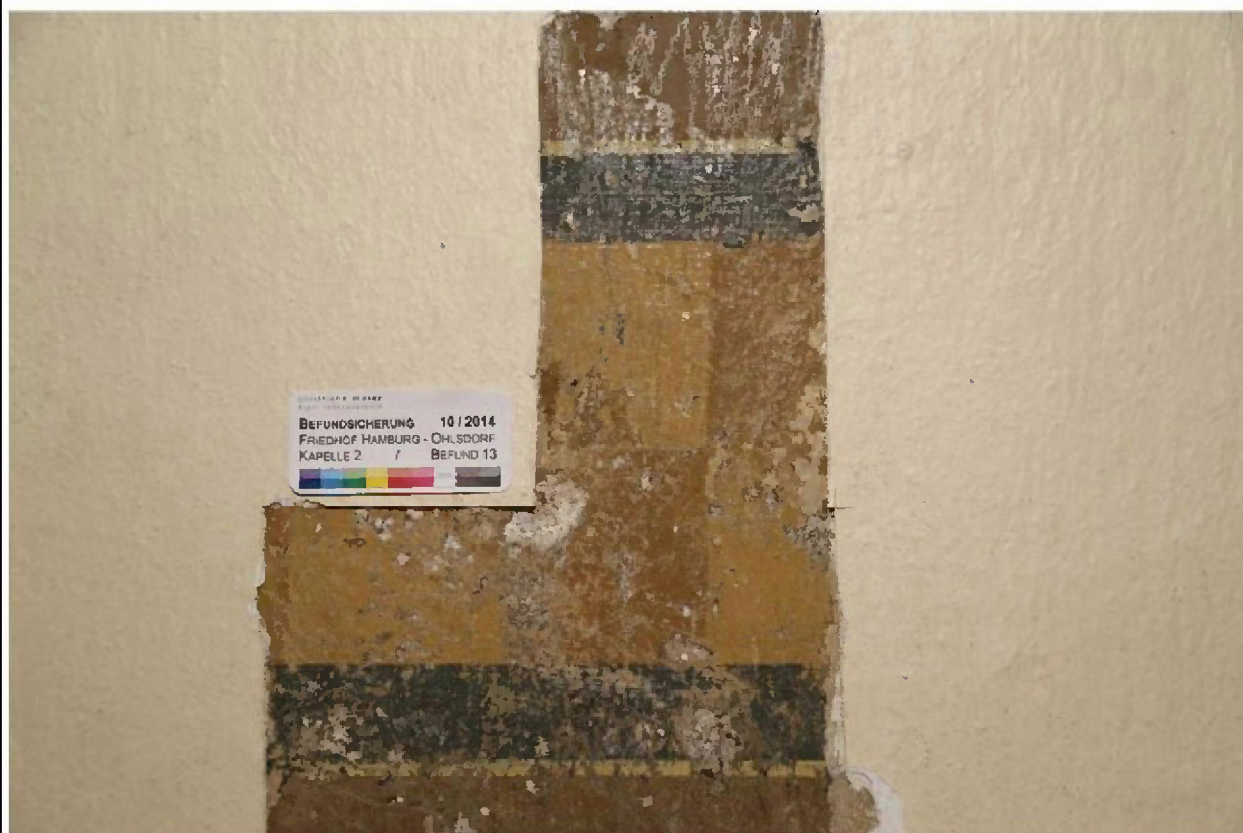
Abbildung-Nr.: 21

Der Befund zeigt ein Detail aus Abb. 20. Über dem rot abgesetzten Sockelbereich ist ein gemaltes, von zwei schachbrettartig gemusterten Bändern eingefasstes Paneel nachweisbar.

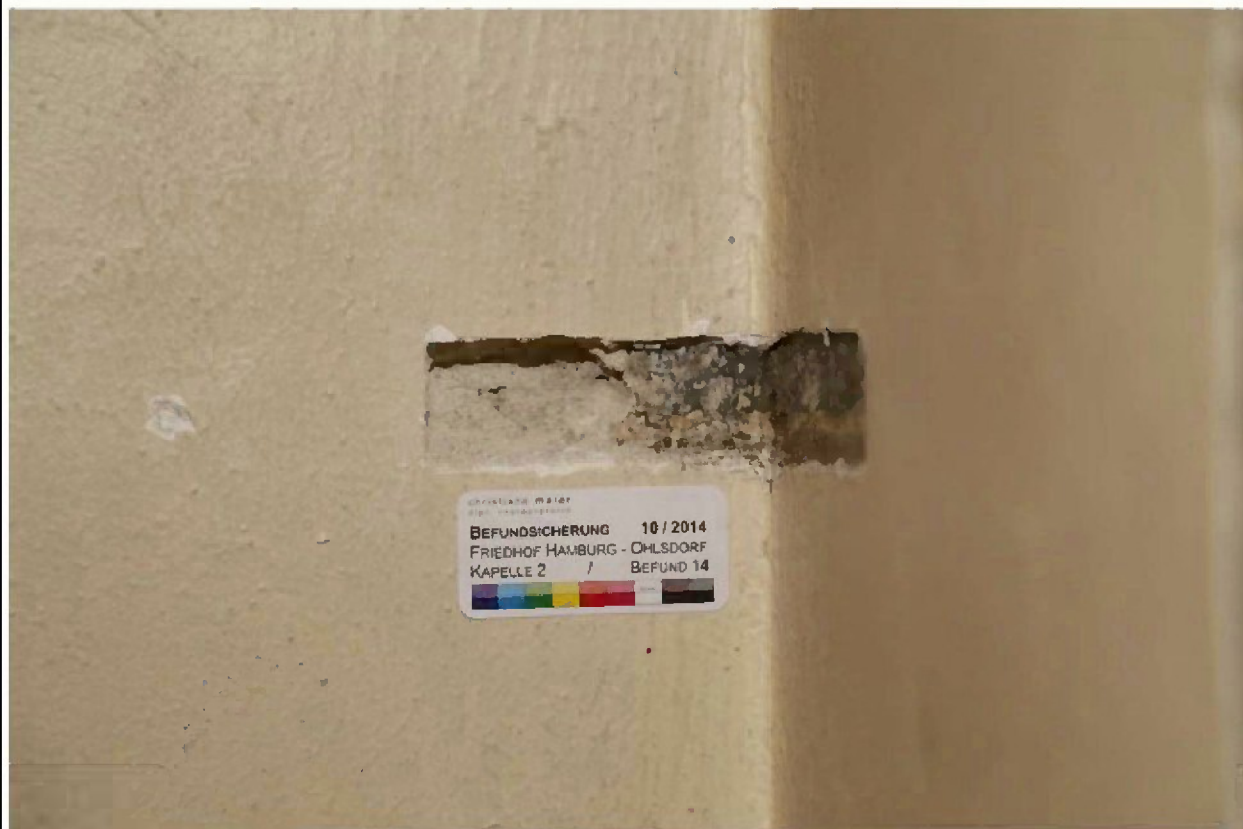
Abbildung-Nr.: 22

Einige Befunde deuten darauf hin, dass es im Laufe der Zeit eine Rekonstruktion oder Teilüberfassung der Erstfassung im Sinne einer Ausbesserung der ursprünglichen Gestaltung gegeben haben muss (Abb. 23-25). Teilflächen der Wandbereiche sind außerdem vollständig neu verputzt (Abb. 22).

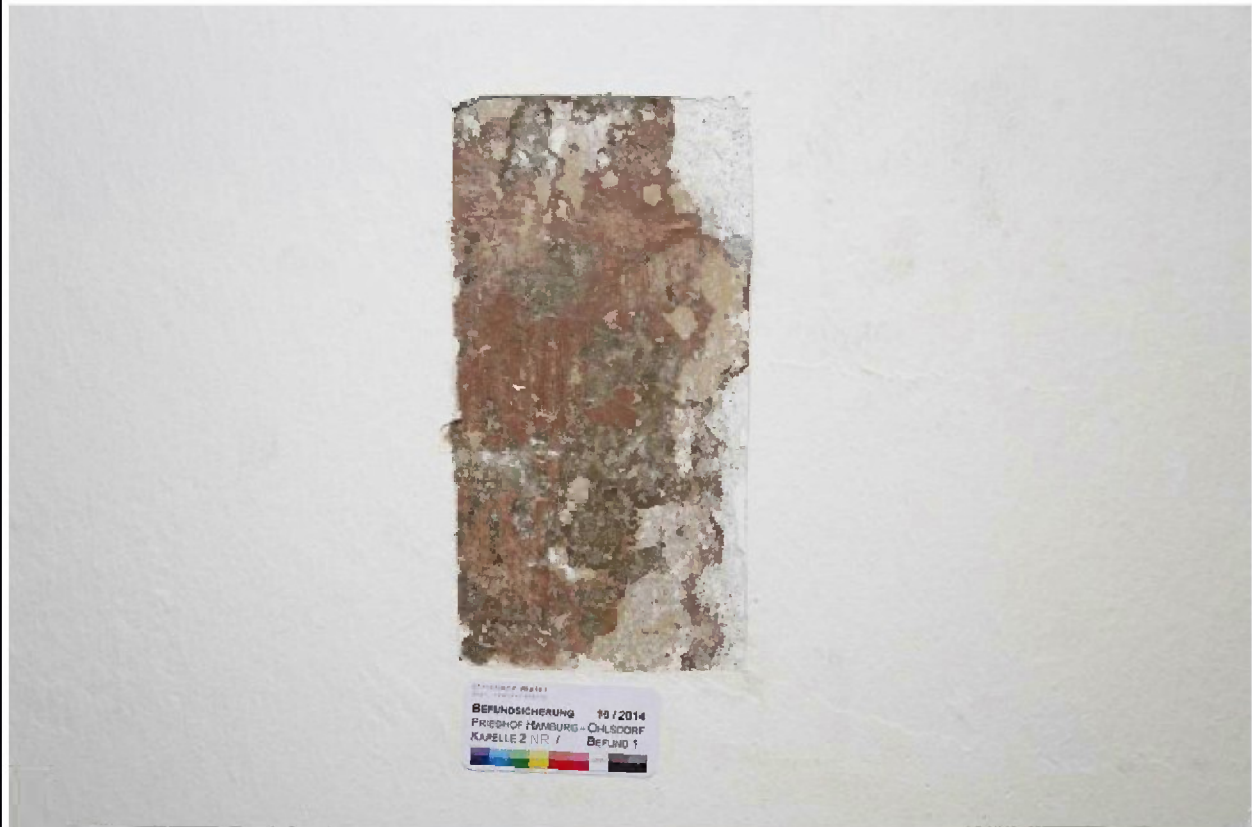
Abbildung-Nr.: 29

Der Befund zeigt, dass auch im westl. Nebenraum der Kapelle der Gesamtausmalung entsprechende Farbwerte nachweisbar sind.
