Freilichtbühne Stadtpark Harburg

Bestandsaufnahme und Erhaltungskonzept

Bericht: September 2013

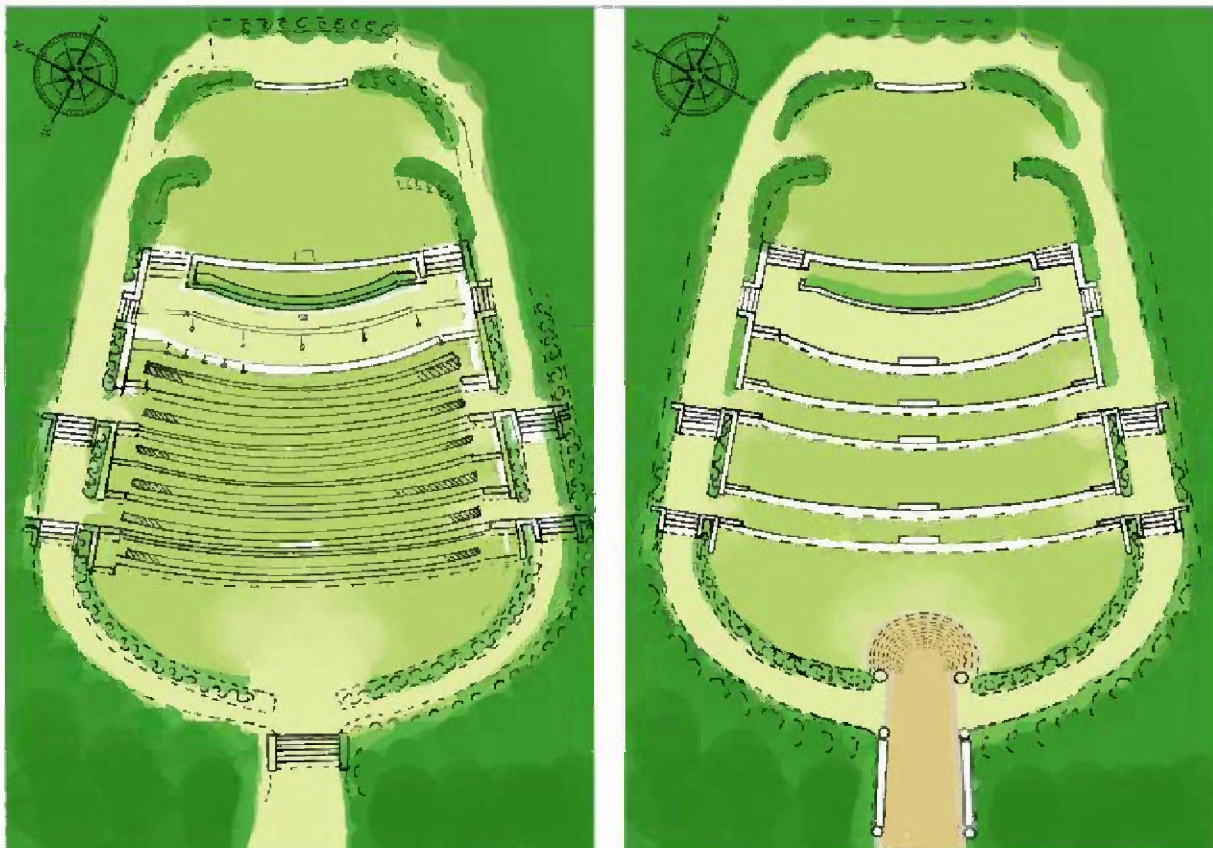
Tabellarische und grafische⁷ Gegenüberstellung der bauzeitlichen Anlage (linke Seite) und des aktuellen Zustandes mit den verschiedenen Veränderungen (rechte Seite).
