Untersuchungsbericht

Objekt: Handwerkskammer Hamburg
(ehem. „Gewerbehäus“)

**Gegenstand der
Untersuchung:** Innenbereich: Treppenhäuser Innungs-
flügel, Haupthaus; Erdgeschoss, 1.-5.OG.;
Raum 302

Bearbeitungszeitraum: Mai/Juni 2013

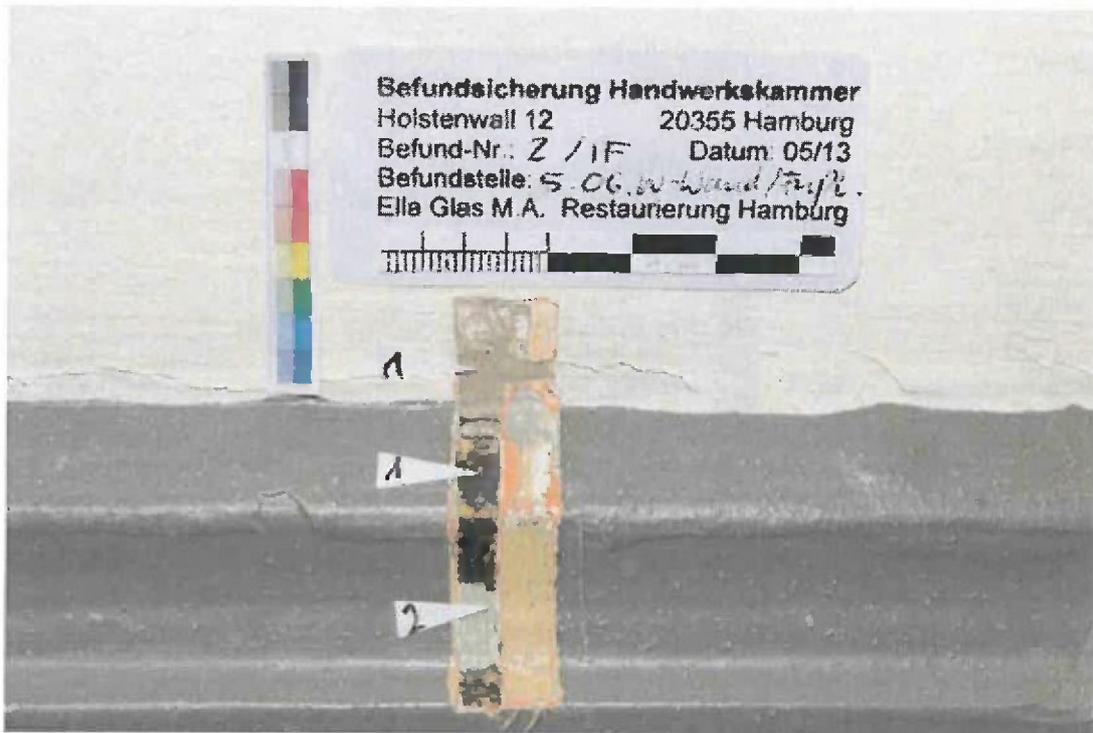
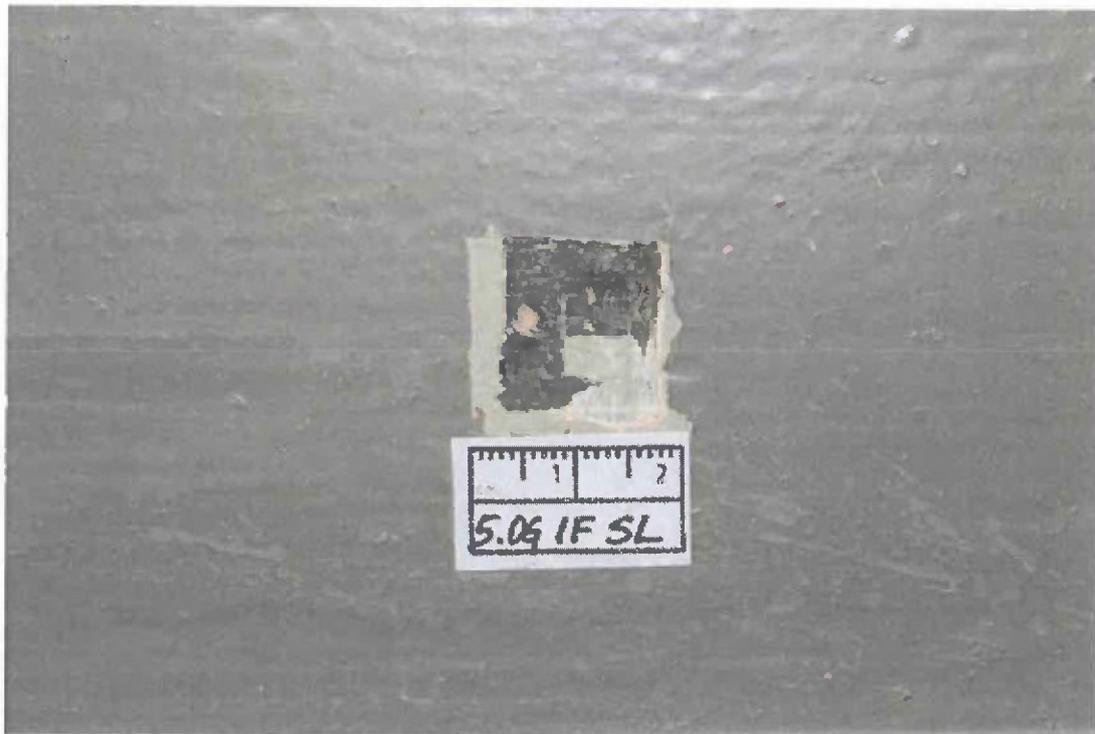
Bef. Nr. 2, SW-Wand, Fußleiste

Zeichnung/Skizze/NCS	Text	Num.	Schicht	Fassung
Profilierte Fußleiste	Holz, Träger	0		
	Schwarz	1	Matte Oberfläche, dünn aufgetragen; Ölfarbe	Fassung
	Hellgrün	2		Fassung
	Cremeweiß	03		Fassung
	Orange	3		
	Rot	4	Sehr dick aufgetragen	Fassung
	Hellgrau	5		Fassung
	Senfgelb	6		Fassung
	Cremeweiß	07		Sichtbefund
	Graubraun	7

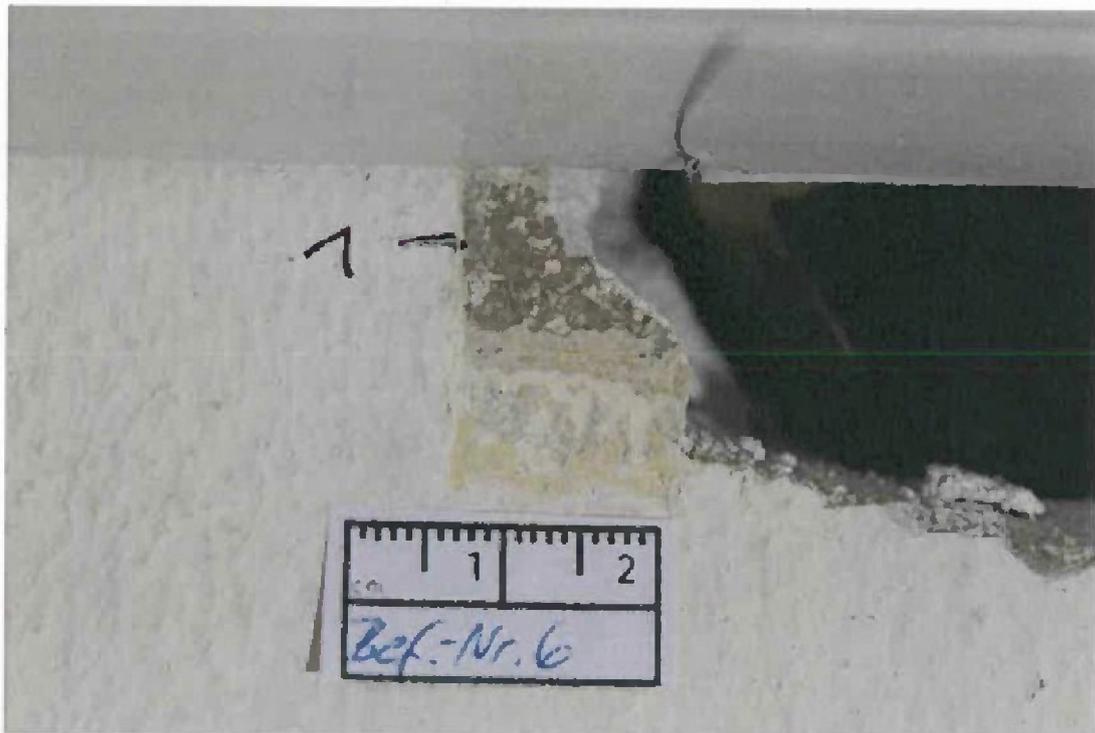
Bef. Nr. 6, SO-Wand

Türleibung, Supraporte NCS S.10 S4005 Y 20 R	Kalkputz, Träger	0		
	Graubraun dunkel	1	Leimfarbe	Fassung
	Hellgrün grünlich Umbrä	2 2.1	Glatte Oberfläche Sehr dünn, Lasur?	Fassung
	Hellgelb Cremeweiß	03 3		Fassung
	Cremeweiß		Lackfarbe	Sichtfassung

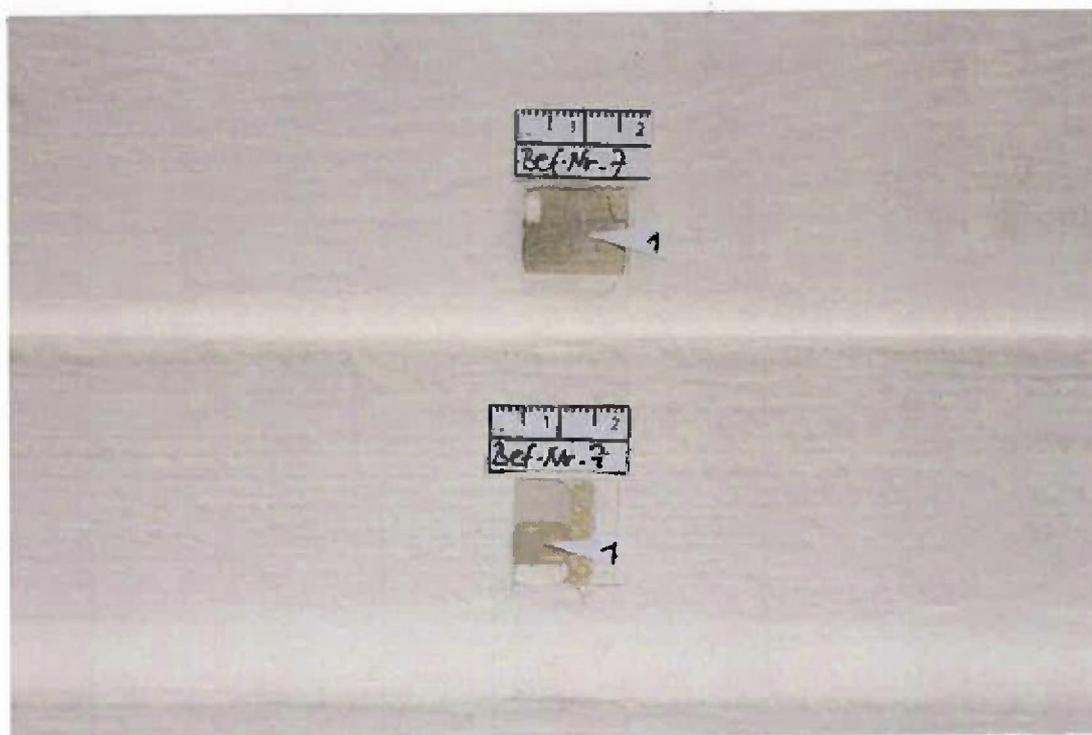
Bef. Nr. 7, NO-Wand

Decke Mitte	Text	Num.	Schicht	Fassung
NCS S.43 S2030 –Y20R NCS S.43 S2030 –Y30R	Stuck, Träger	0		
	Ocker	1	Leimfarbe, sehr matt, bindemittelarm	Vermutl. Erstfassung

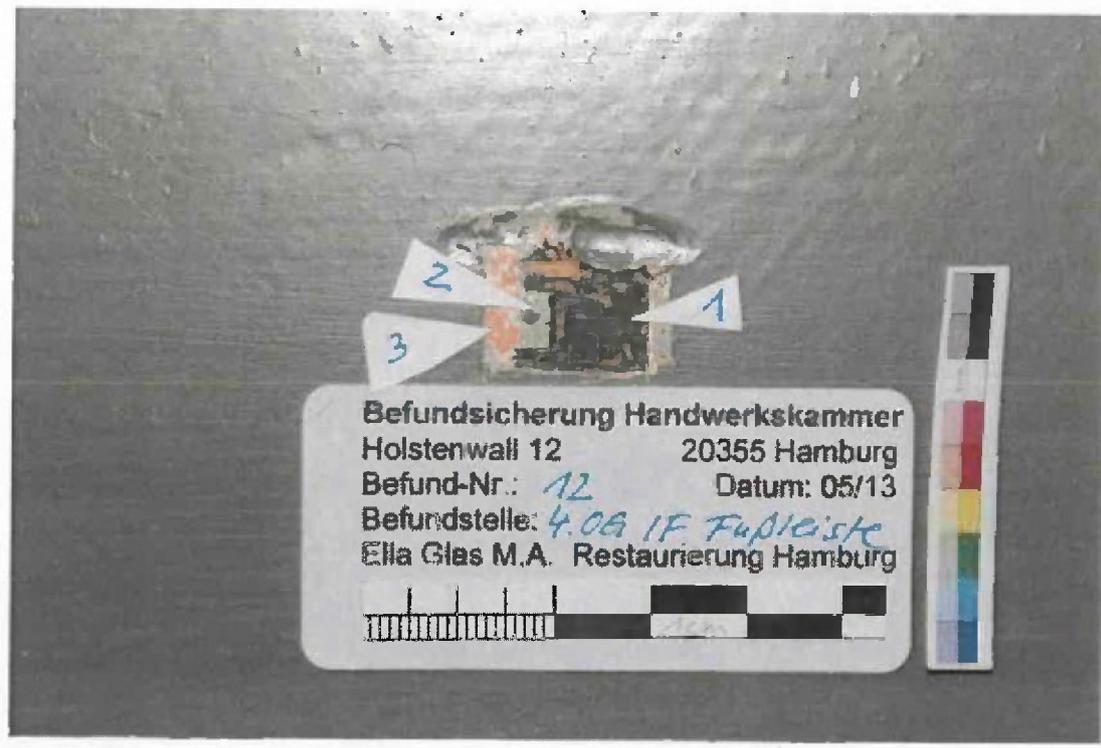
Befundsicherung Handwerkskammer
 Holstenwall 12 20355 Hamburg
 Befund-Nr.: *12* Datum: 05/13
 Befundstelle: *4.OG IF Fußleiste*
 Ella Glas M.A. Restaurierung Hamburg

Zeichnung/Skizze/NCS	Text	Num.	Schicht	Fassung
Fußleiste NCS: S.2 S 9000-N	Holz, Träger	0		
	Schwarz	1	Ölfarbe; matt	Erstfassung
	Hellgrün	2		Fassung
	Weiß	03		Fassung
	Rot	3		
	Graugrün	4		Fassung
	Dunkelgrau	5		Sichtfassung

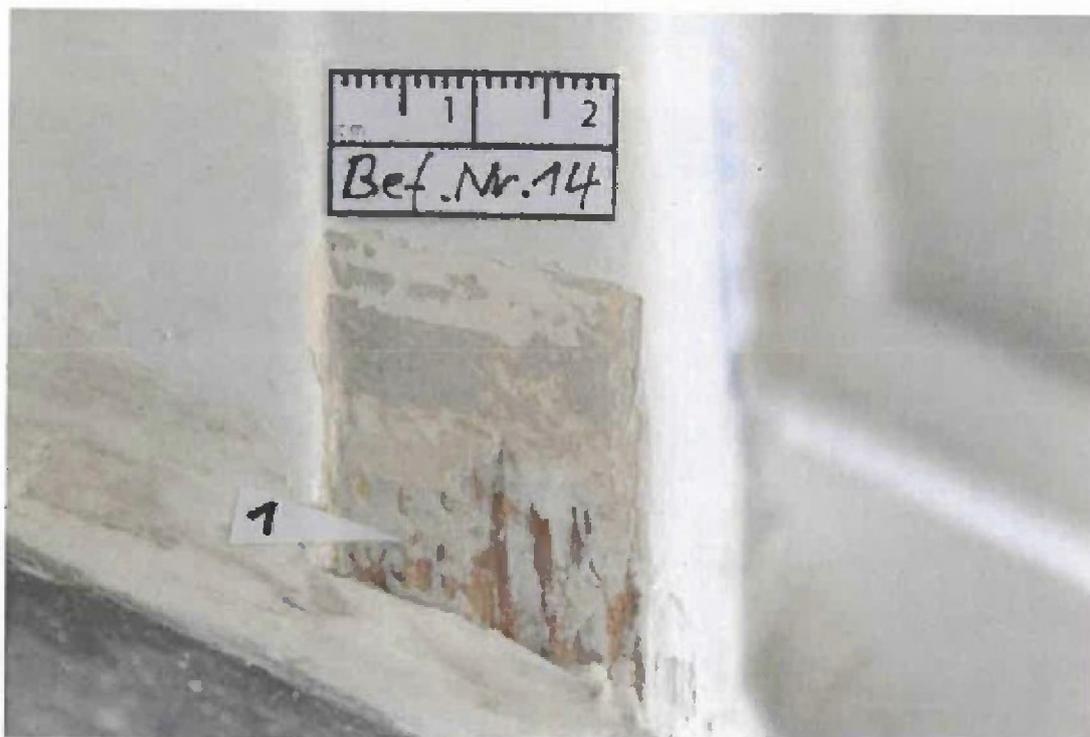
Bef. Nr. 14, Fensterbekleidung SO-Wand

Auf einer Fensterbekleidung im Haupttreppenhaus ließ sich unter einem stark verbackenen Fassungspaket mühsam ein **Hellgrau** freilegen (**Ölfarbe, NCS: S 1502-Y**). Ein untersuchter Fensterrahmen im HH, EG zeigte Reste von Schwarz. Es ist anhand dieser Befundlage schwer zu sagen, ob die Erstfassung von Fensterrahmen und Bekleidungen tatsächlich Grau war, da Vergleichs-, bzw. Überprüfungsbefunde aus Mangel an bauzeitlichen Fenstern nicht möglich sind. Denkbar ist es, da auch auf einer Heizkörperverkleidung im Treppenhaus (HH, 5. zu 4.OG.) auf hellgrauer Grundierung **Grau (Ölfarbe, NCS: S 5502-Y)** lag; auch im Raum 302 fand sich dieses Grau.

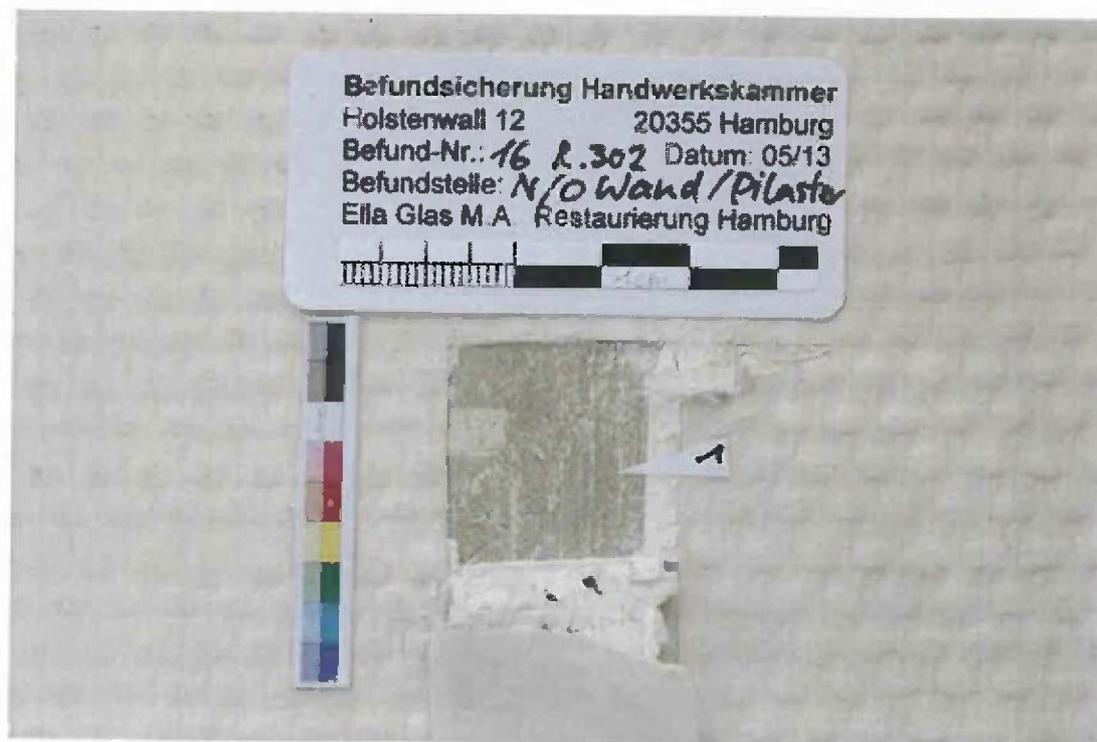
Befundsicherung Handwerkskammer
Holstenwall 12 20355 Hamburg
Befund-Nr.: 16 R.302 Datum: 05/13
Befundstelle: N/O Wand/Pilaster
Ella Glas M.A. Restaurierung Hamburg

Zeichnung/Skizze/NCS	Text	Num.	Schicht	Fassung
Wand, Pilaster außen NCS S.49 S3010-Y10R	Kalkputz, Träger	0	Fein, geglättete Oberfläche	
	Ocker grünlich	1	Mehrschichtig, aber nicht zu trennen, wirkt vergraut	Fassung
	Weiß	2	Kompakte Ausgleich- und Reparaturmasse	Zwischenträger
	Strukturtapete Altrosa	3 3.1	Dispersion	Sichtfassung

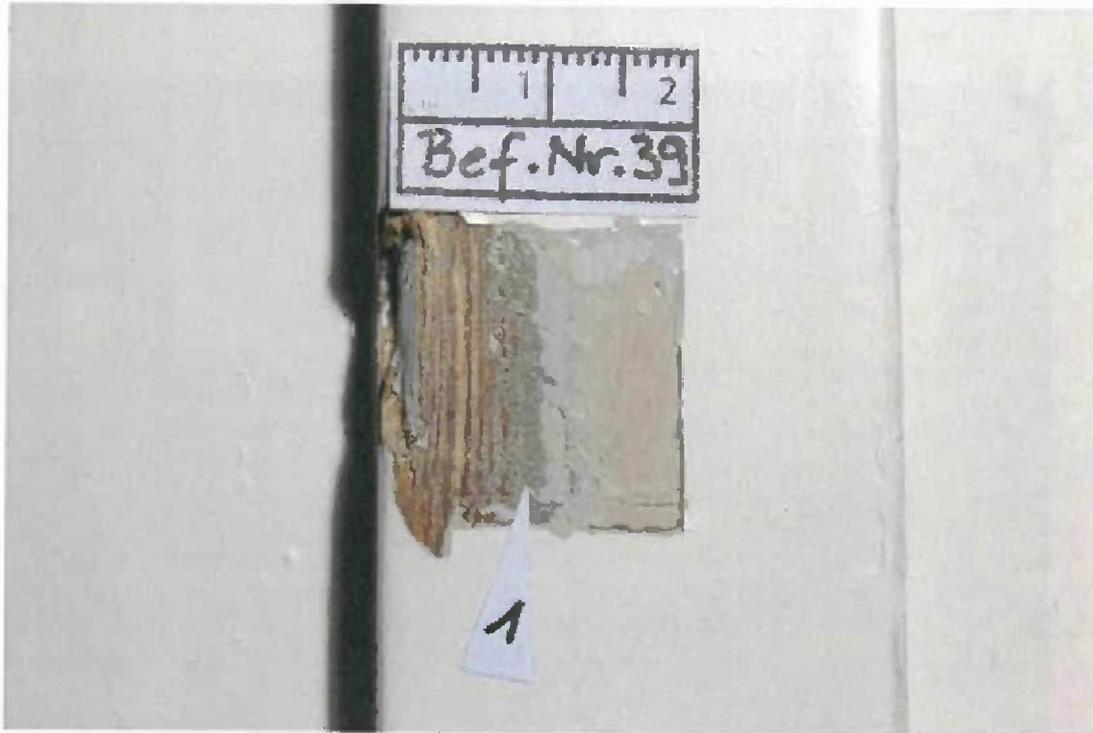
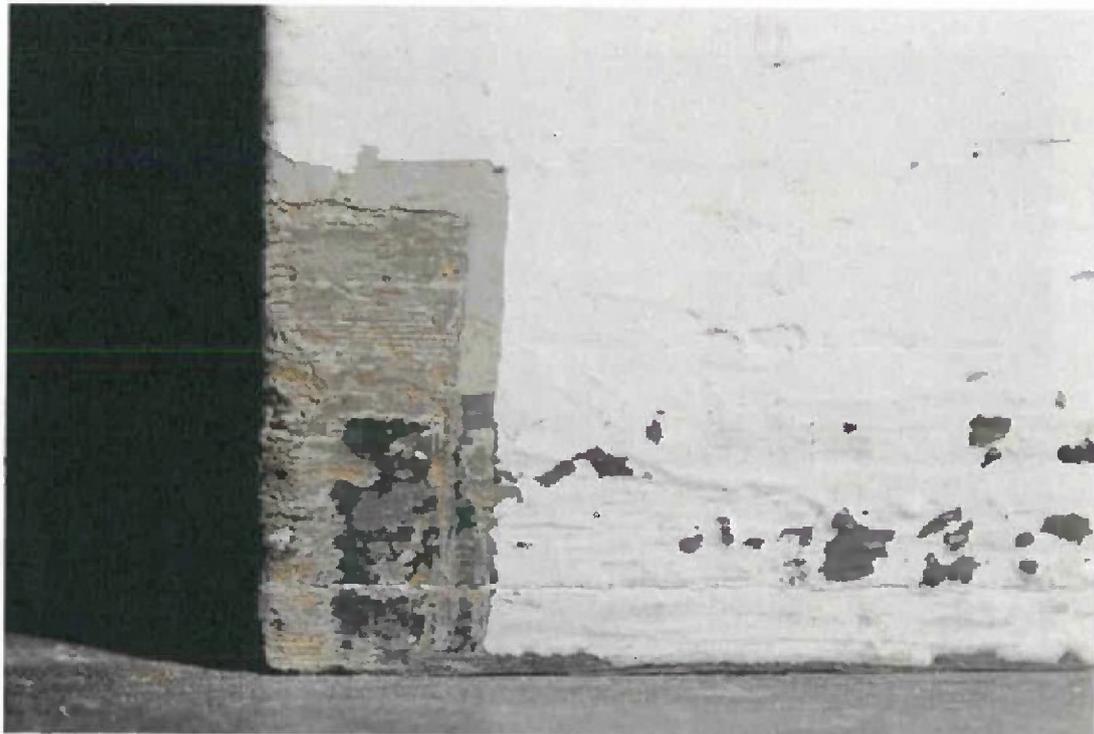
Bef. Nr. 39: Heizkörperverkleidung

Bemerkung: Keine Absetzungen in Rahmen / Füllung bzw. Stäben und Zähnen.
