15.09.2020 [REDACTED]

Baumgutachterliche Bestandsaufnahme

Bv Dorflageweg, Hamburg
Baumaufnahme September 2020

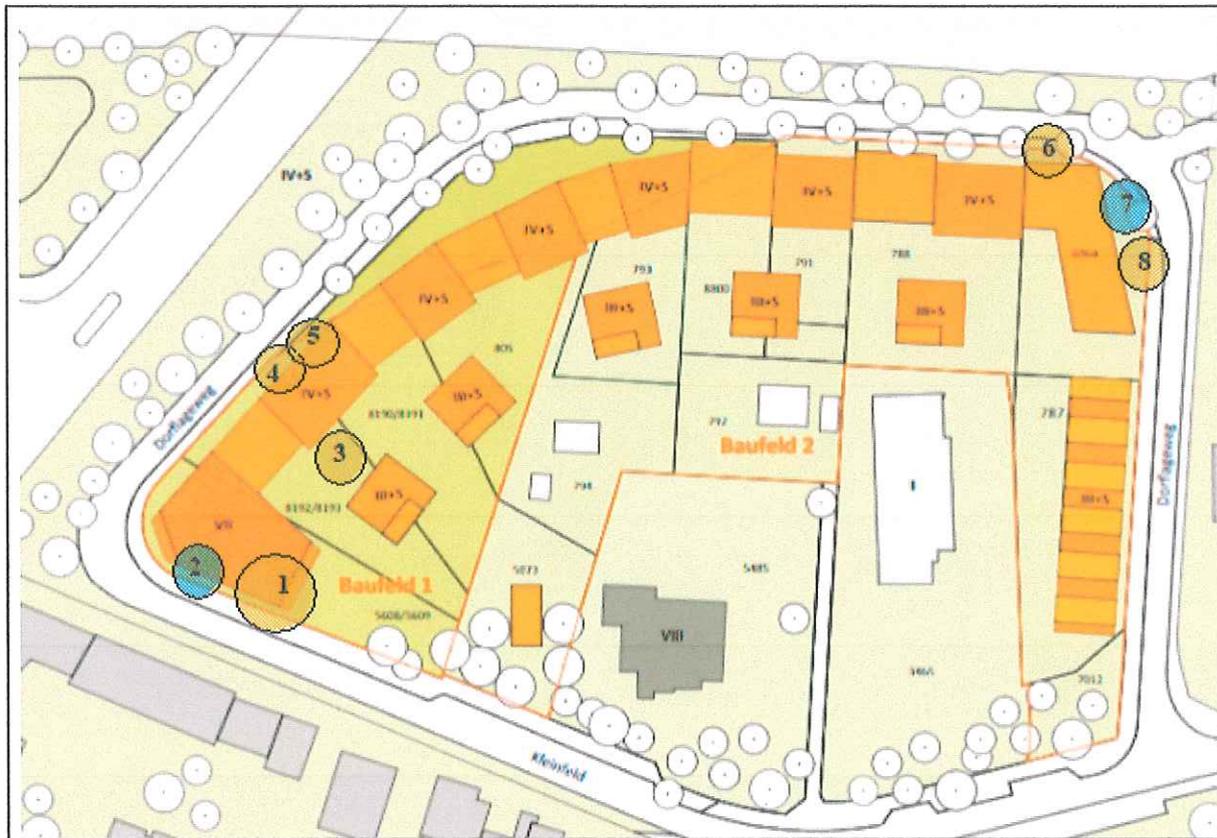
Abb. 1: Standorte der Bäume

Baum-Nr.	Baumart botanisch/deutsch Stammdurchmesser Höhe ca. Kronenbreite	Wertminderungsfaktor Schäden/Mängel	Bewertung	Maßnahmen
1	<i>Acer pseudoplatanus</i> Berg-Ahorn ca. 60 cm 18 m 15,0 m	Vitalität in Ordnung, V 0, Aufbaumängel Wertminderungsfaktor 20 %	erhaltenswürdig ++	
2	<i>Acer pseudoplatanus</i> Berg-Ahorn ca. 40 cm 16 m 7,0 m	Vitalität in Ordnung, V 0, Aufbaumängel Wertminderungsfaktor 30 %	bedingt erhaltenswürdig 0+	
3	<i>Pseudotsuga menziesii</i> Douglasie ca. 60 cm 19 m 10,0 m	Vitalität in Ordnung, V 0, leichte Aufbaumängel Wertminderungsfaktor 15 %	erhaltenswürdig +	
4	<i>Pinus sylvestris</i> Wald-Kiefer ca. 35+20 cm 16 m 8,0 m	Vitalität in Ordnung, V 0-1, leichte Aufbaumängel Wertminderungsfaktor 15 %	erhaltenswürdig +	
5	<i>Pinus sylvestris</i> Wald-Kiefer ca. 45 cm 16 m 8,0 m	Vitalität in Ordnung, V 0-1, leichte Aufbaumängel Wertminderungsfaktor 15 %	erhaltenswürdig +	
6	<i>Robinia pseudoacacia</i> Robinie ca. 60 cm 18 m 11,0 m	Vitalität in Ordnung, V 0, leichte Aufbaumängel Wertminderungsfaktor 10 %	erhaltenswürdig +

7	<i>Robinia pseudoacacia</i> Robinie ca. 30+35 cm 15 m 10,0 m	Vitalität in Ordnung, V 0, leichte Aufbaumängel Wertminderungsfaktor 15 %	bedingt erhaltenswürdig 0+	
8	<i>Robinia pseudoacacia</i> Robinie ca. 50 cm 17 m 10,0 m	Vitalität in Ordnung, V 0, Aufbaumängel Wertminderungsfaktor 25 %	erhaltenswürdig +
