24.06.2014

## BAUMGUTACHTERLICHE BESTANDSAUFNAHME

Standort: Spitzbergenweg 30-36d, 22145 Hamburg (Rahlstedt)

Auftraggeber: Profilia GmbH & Co. KG  
Kiekenbrink 1  
32457 Porta Westfalica

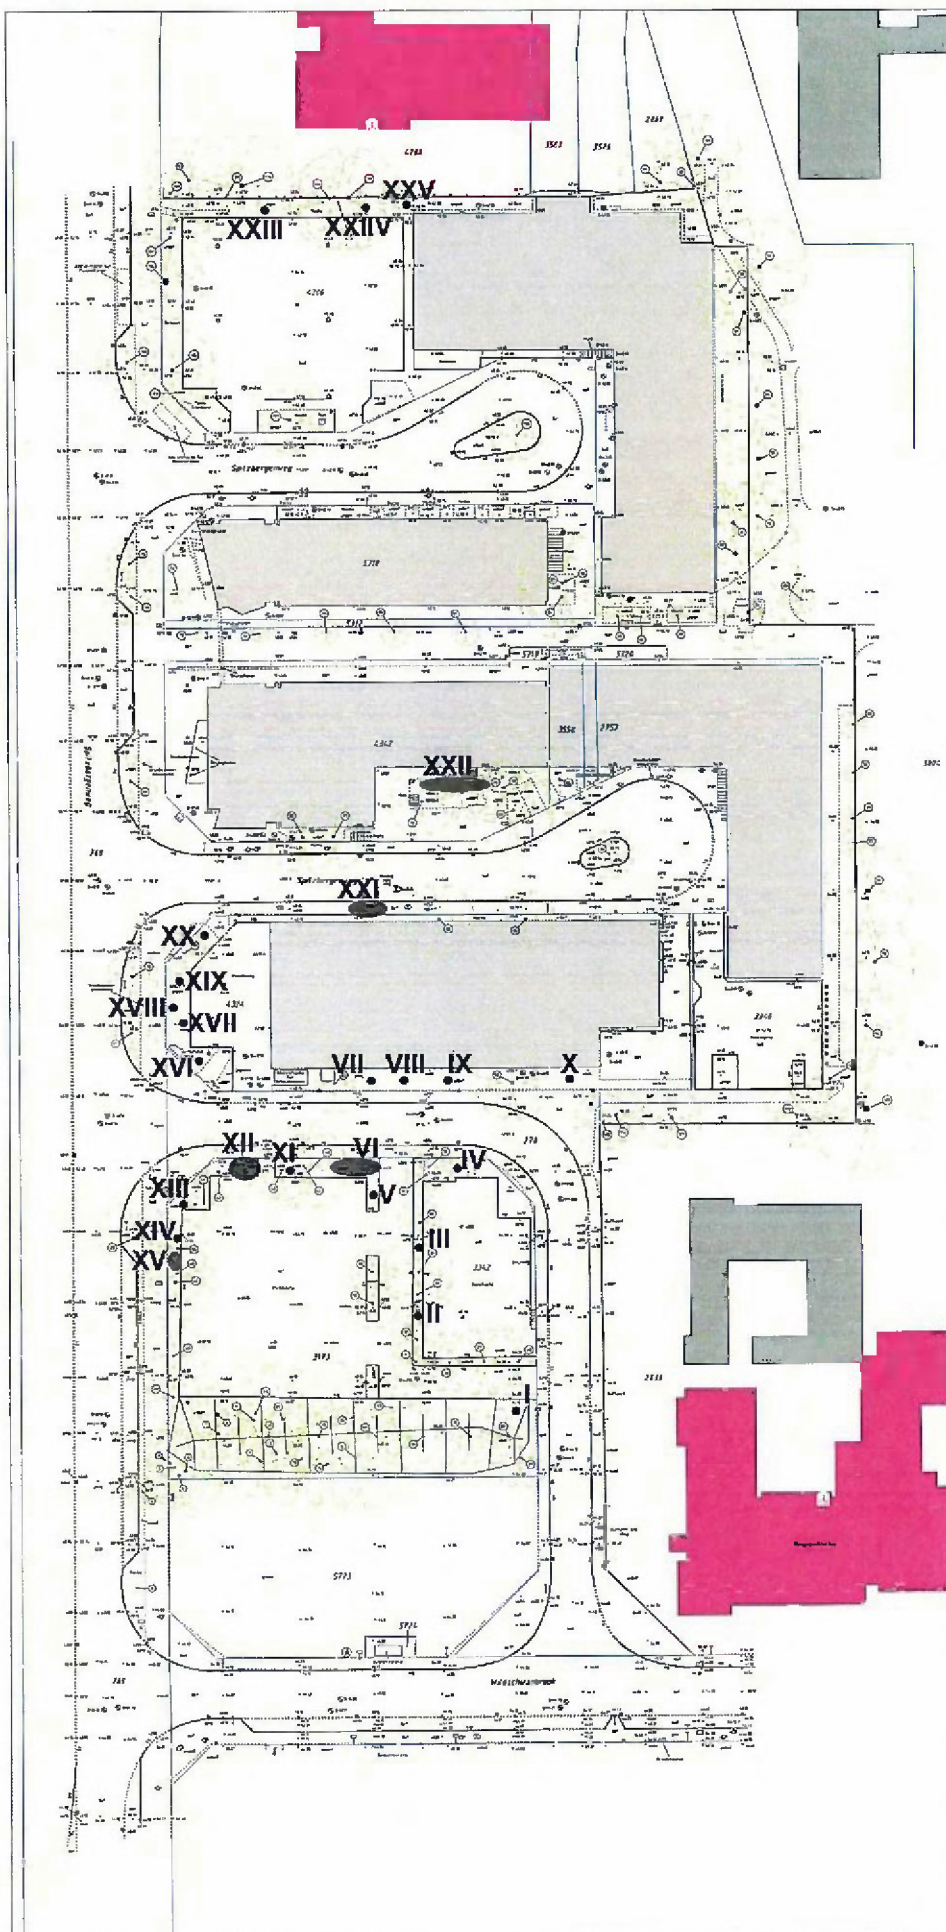
römische Zahlen = ergänzte  
Baumstandorte durch Firma  
Thomsen (nicht eingemessen)
