**Baumpflege  
Krebsfänger**

01.04.2019

**Gutachten zur Feststellung der Umsetzbarkeit der geplanten, zukünftigen Bebauung angrenzend zu einer Eiche auf Nachbargrund im Rahmen eines Bauprojektes auf dem Areal Pröbenweg 33, 20537 Hamburg**

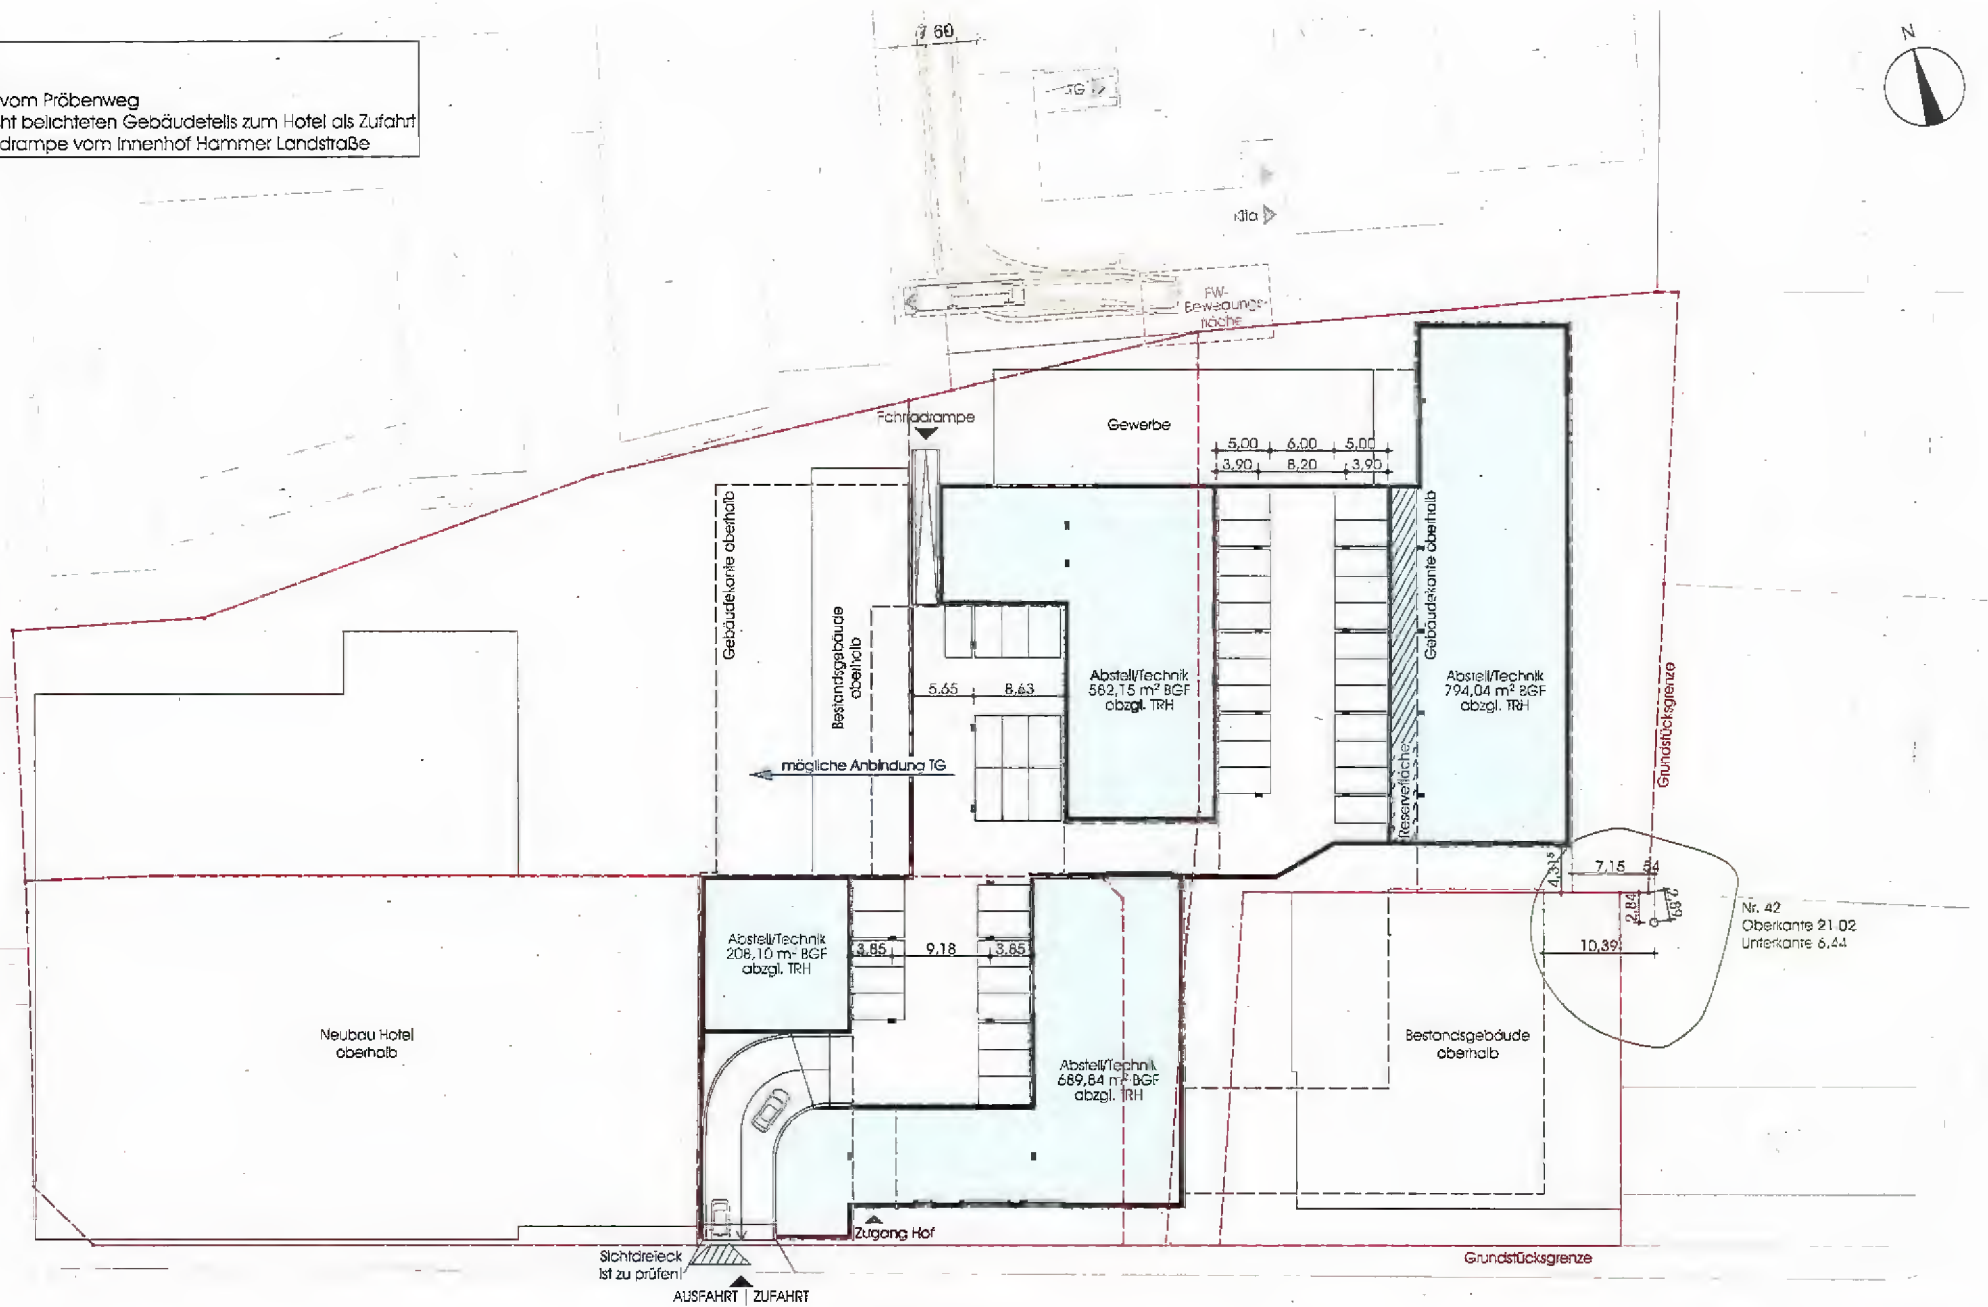
Tiefgarage - Variante 5.1 | 1:500

Die geplante Gebäudekante des Neubaus soll im nordwestlichen Bereich der Kronentraufe entstehen, also weit hinter der Bestandsgebäudeecke beziehungsweise hinter in der Grenzmauer. Das exakte Mass sind 7,69 m gemessen vom Stammmittelpunkt in westlicher Richtung, beginnend an der bereits vorhandenen Bestandsgebäude Außenmauer nach Norden verlaufend.

Abzüglich 1 m Abstand zur künftigen Baugrubenwand ergibt sich somit ein Abstand von 6,69 m vom Stammmittelpunkt in westlicher Richtung beginnend an der bereits vorhandenen Bestandsgebäude Außenmauer.

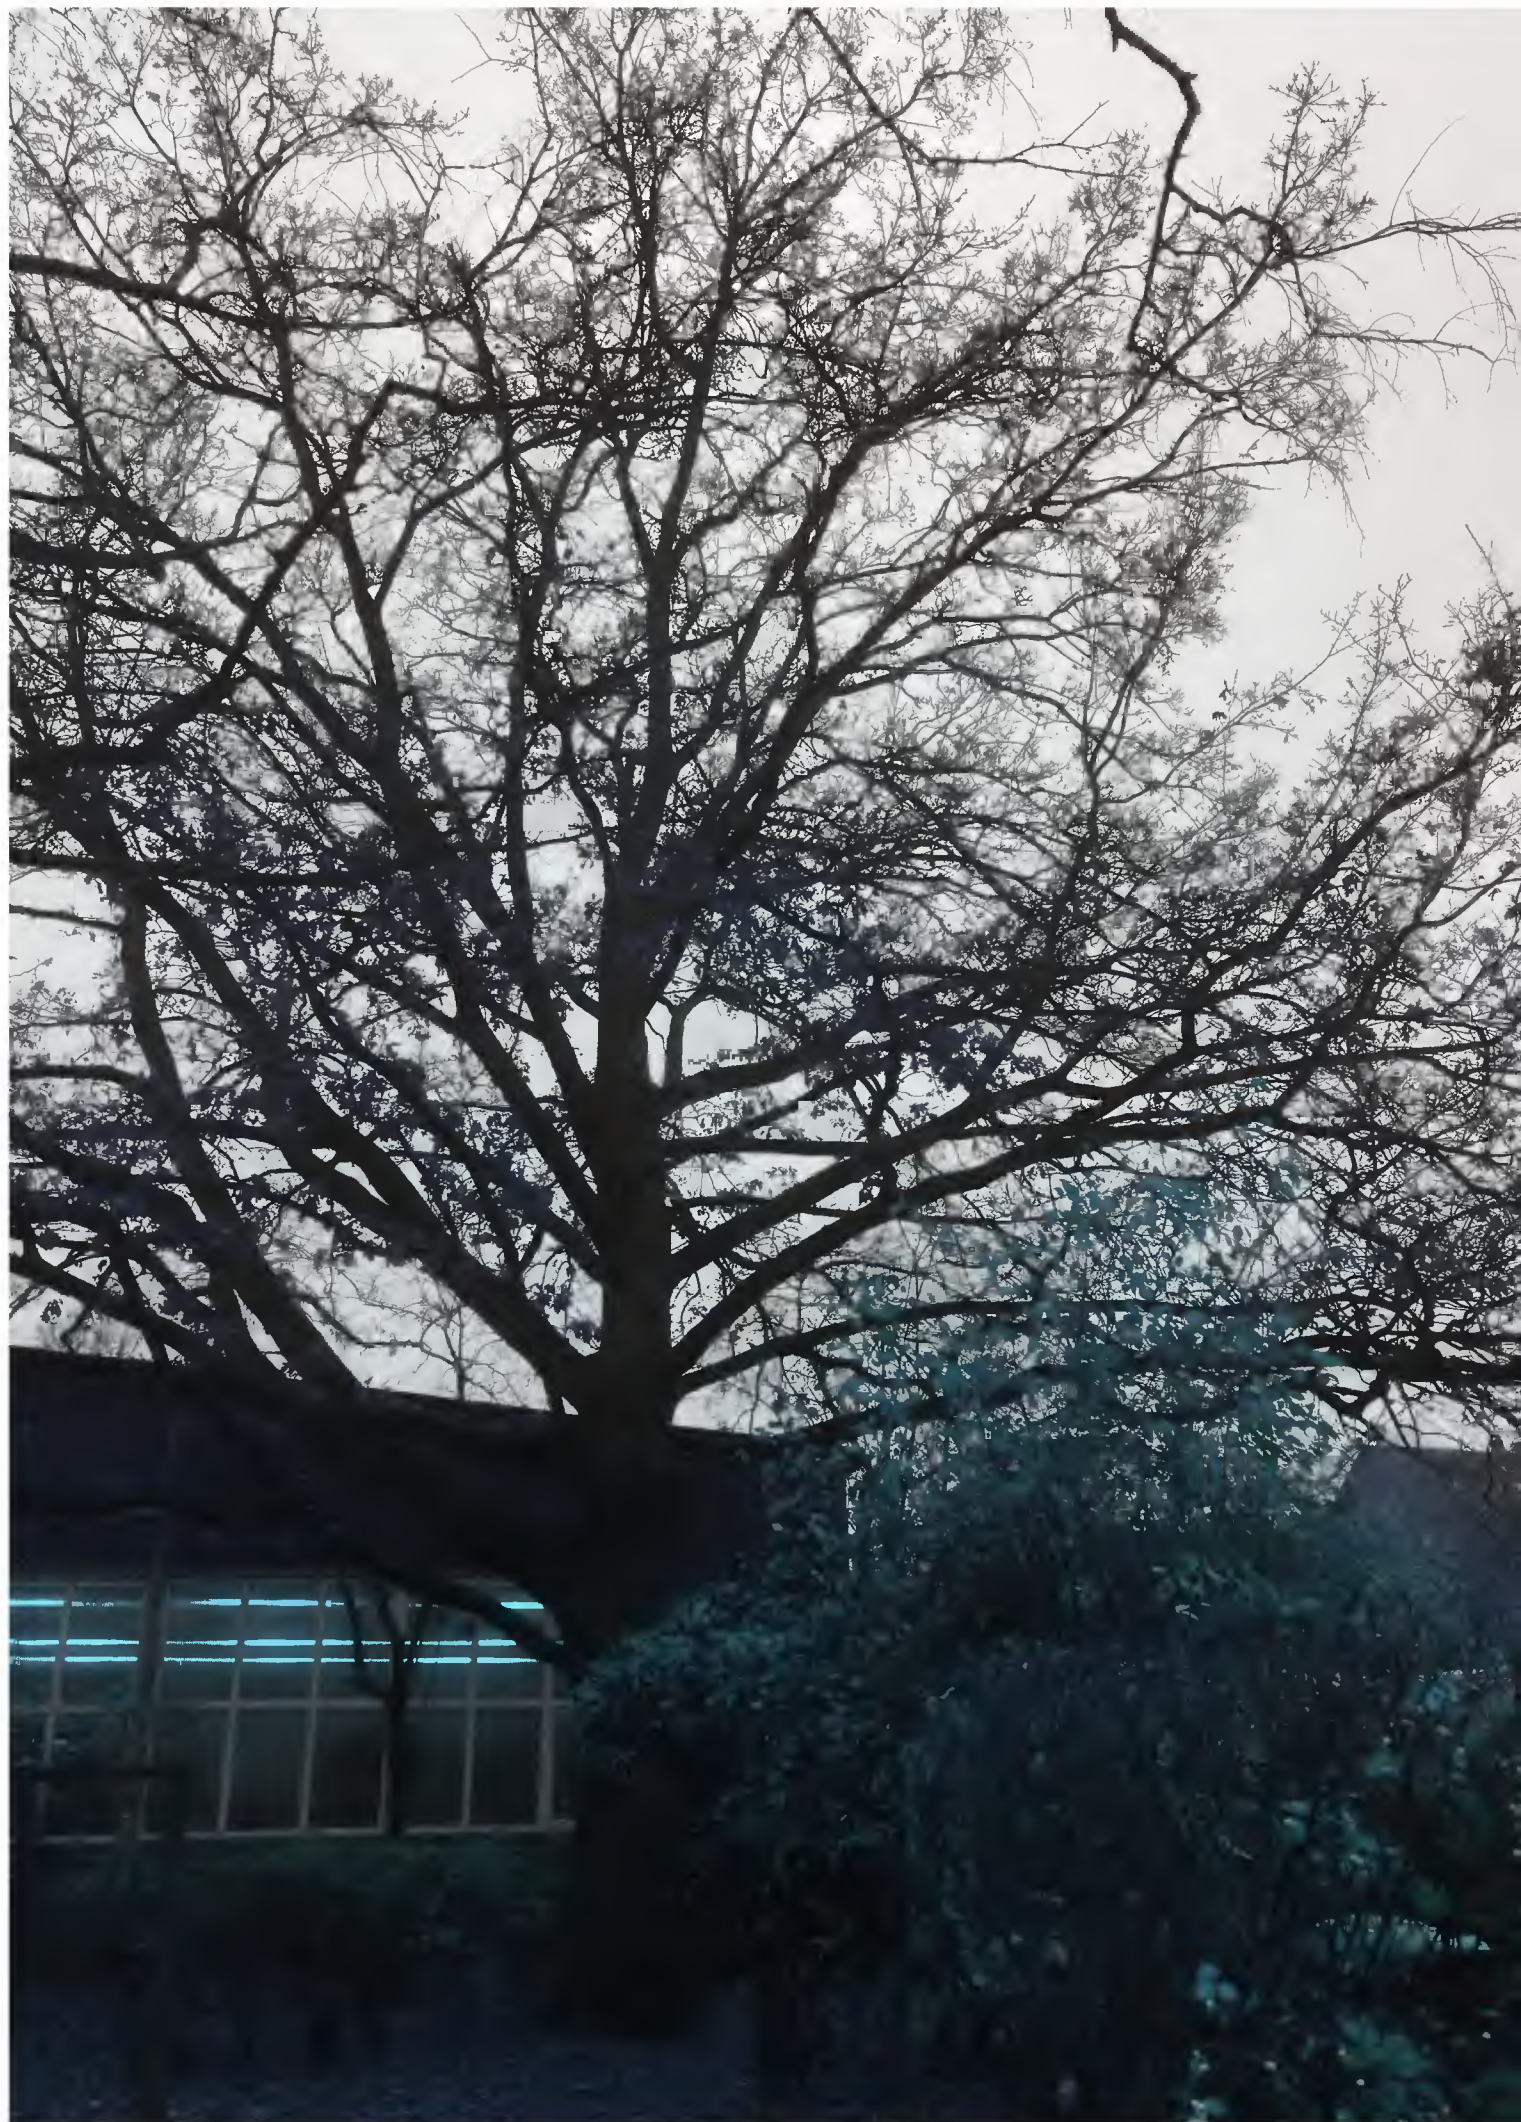
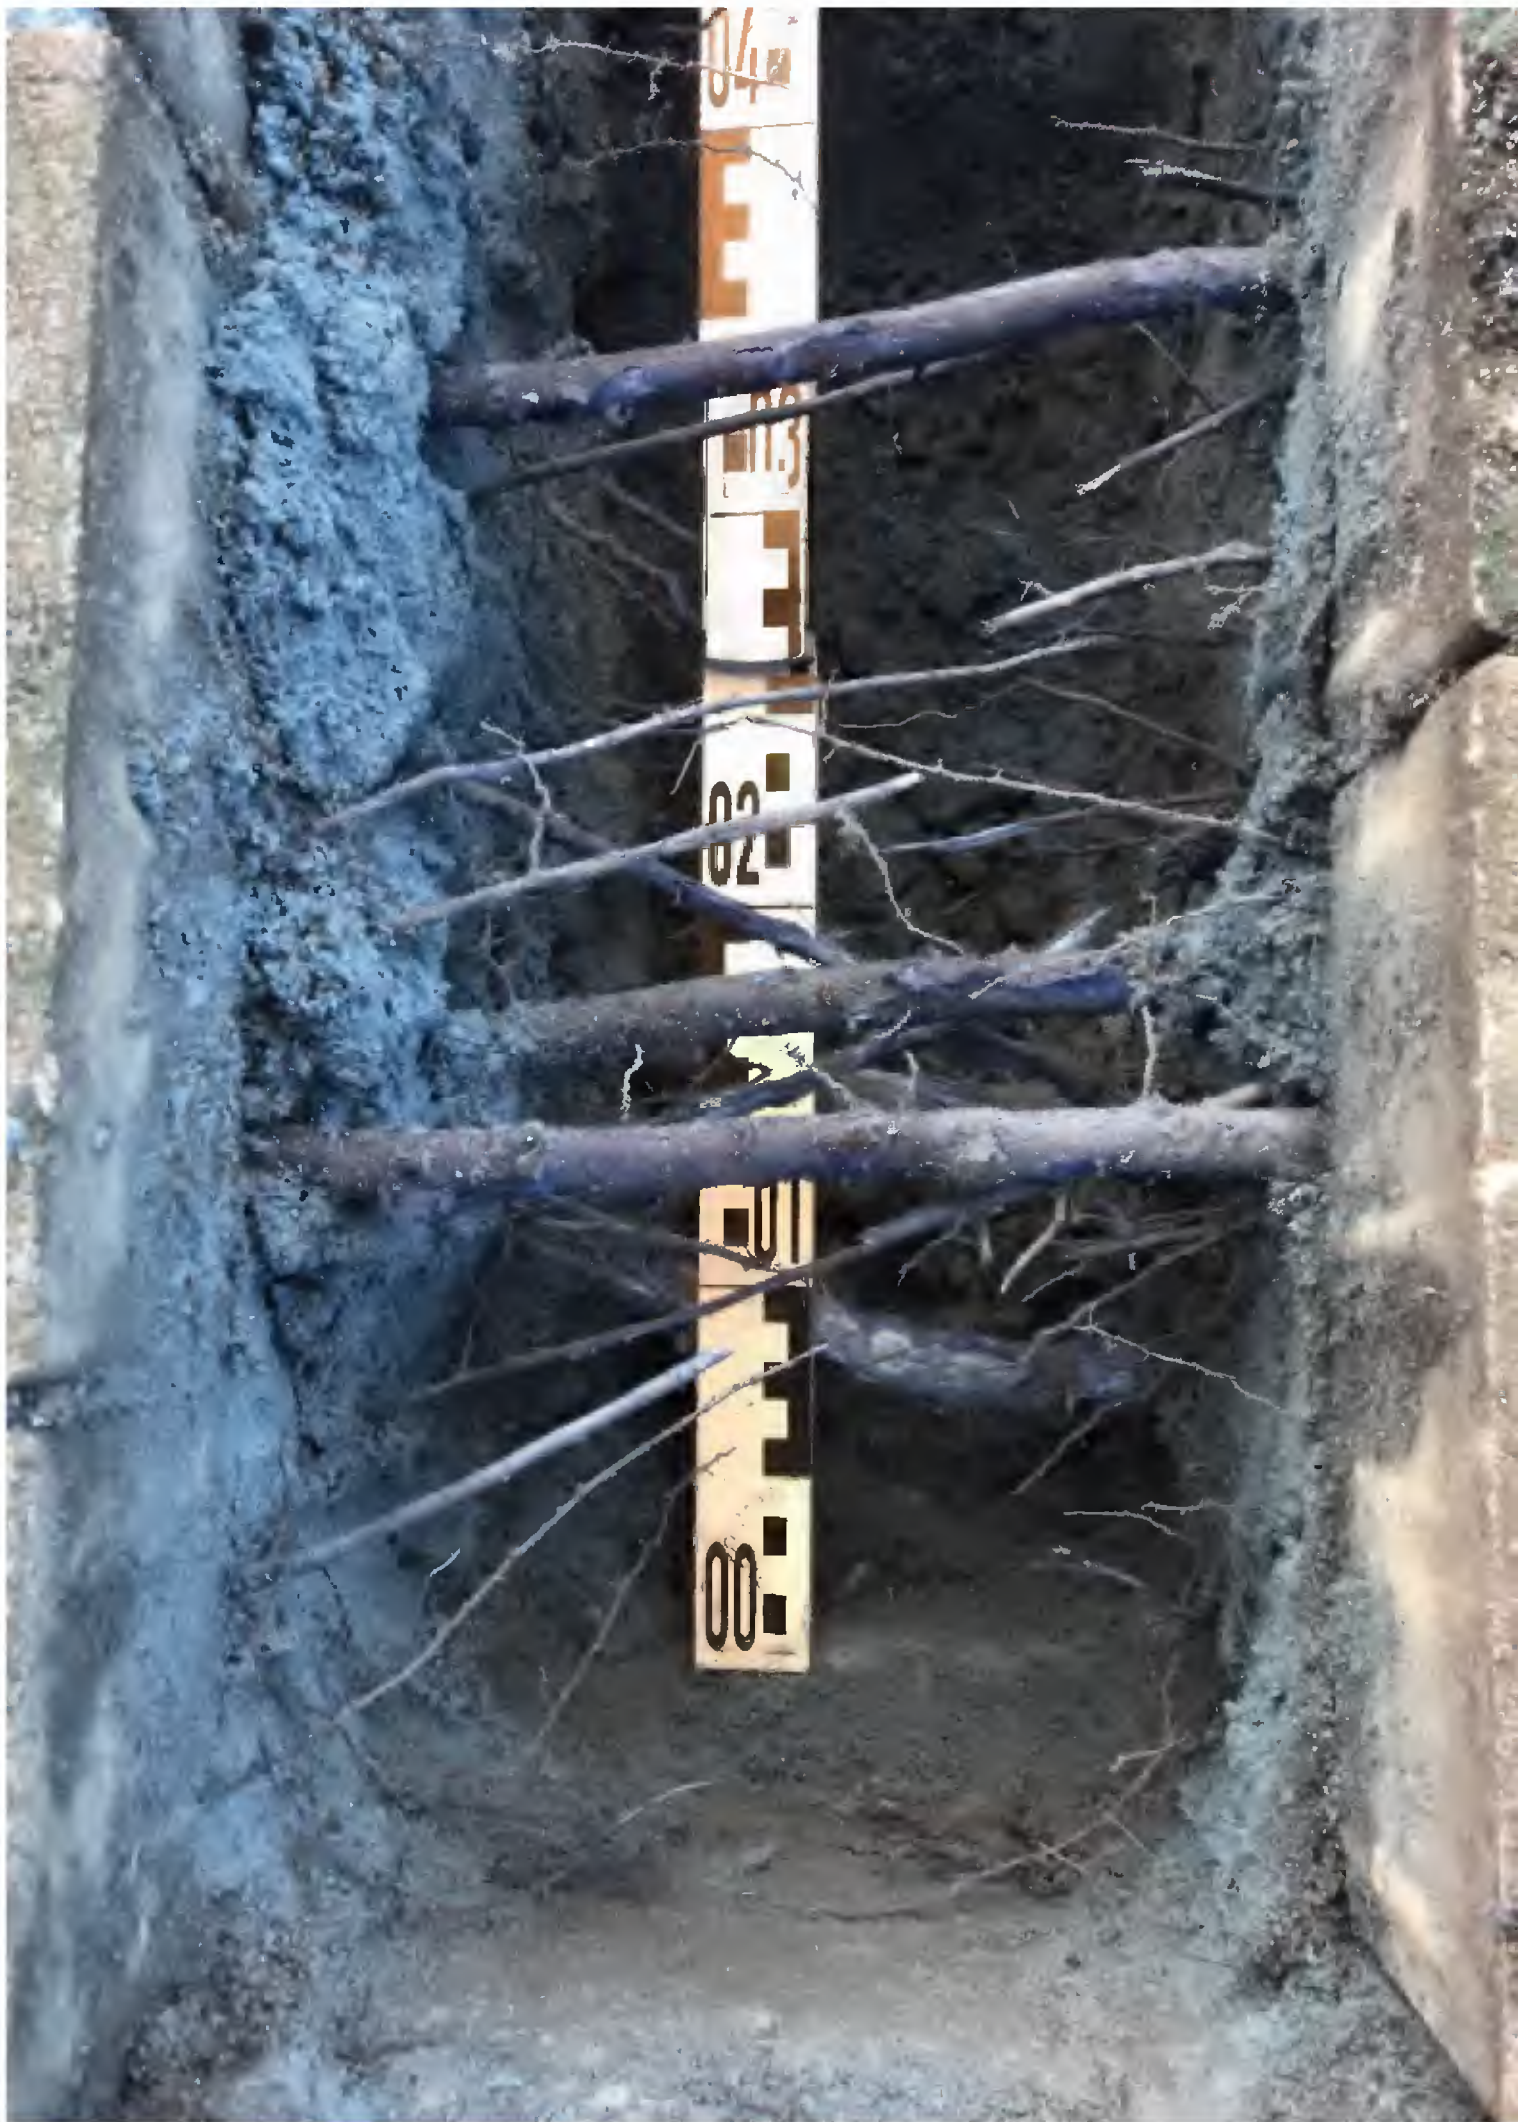
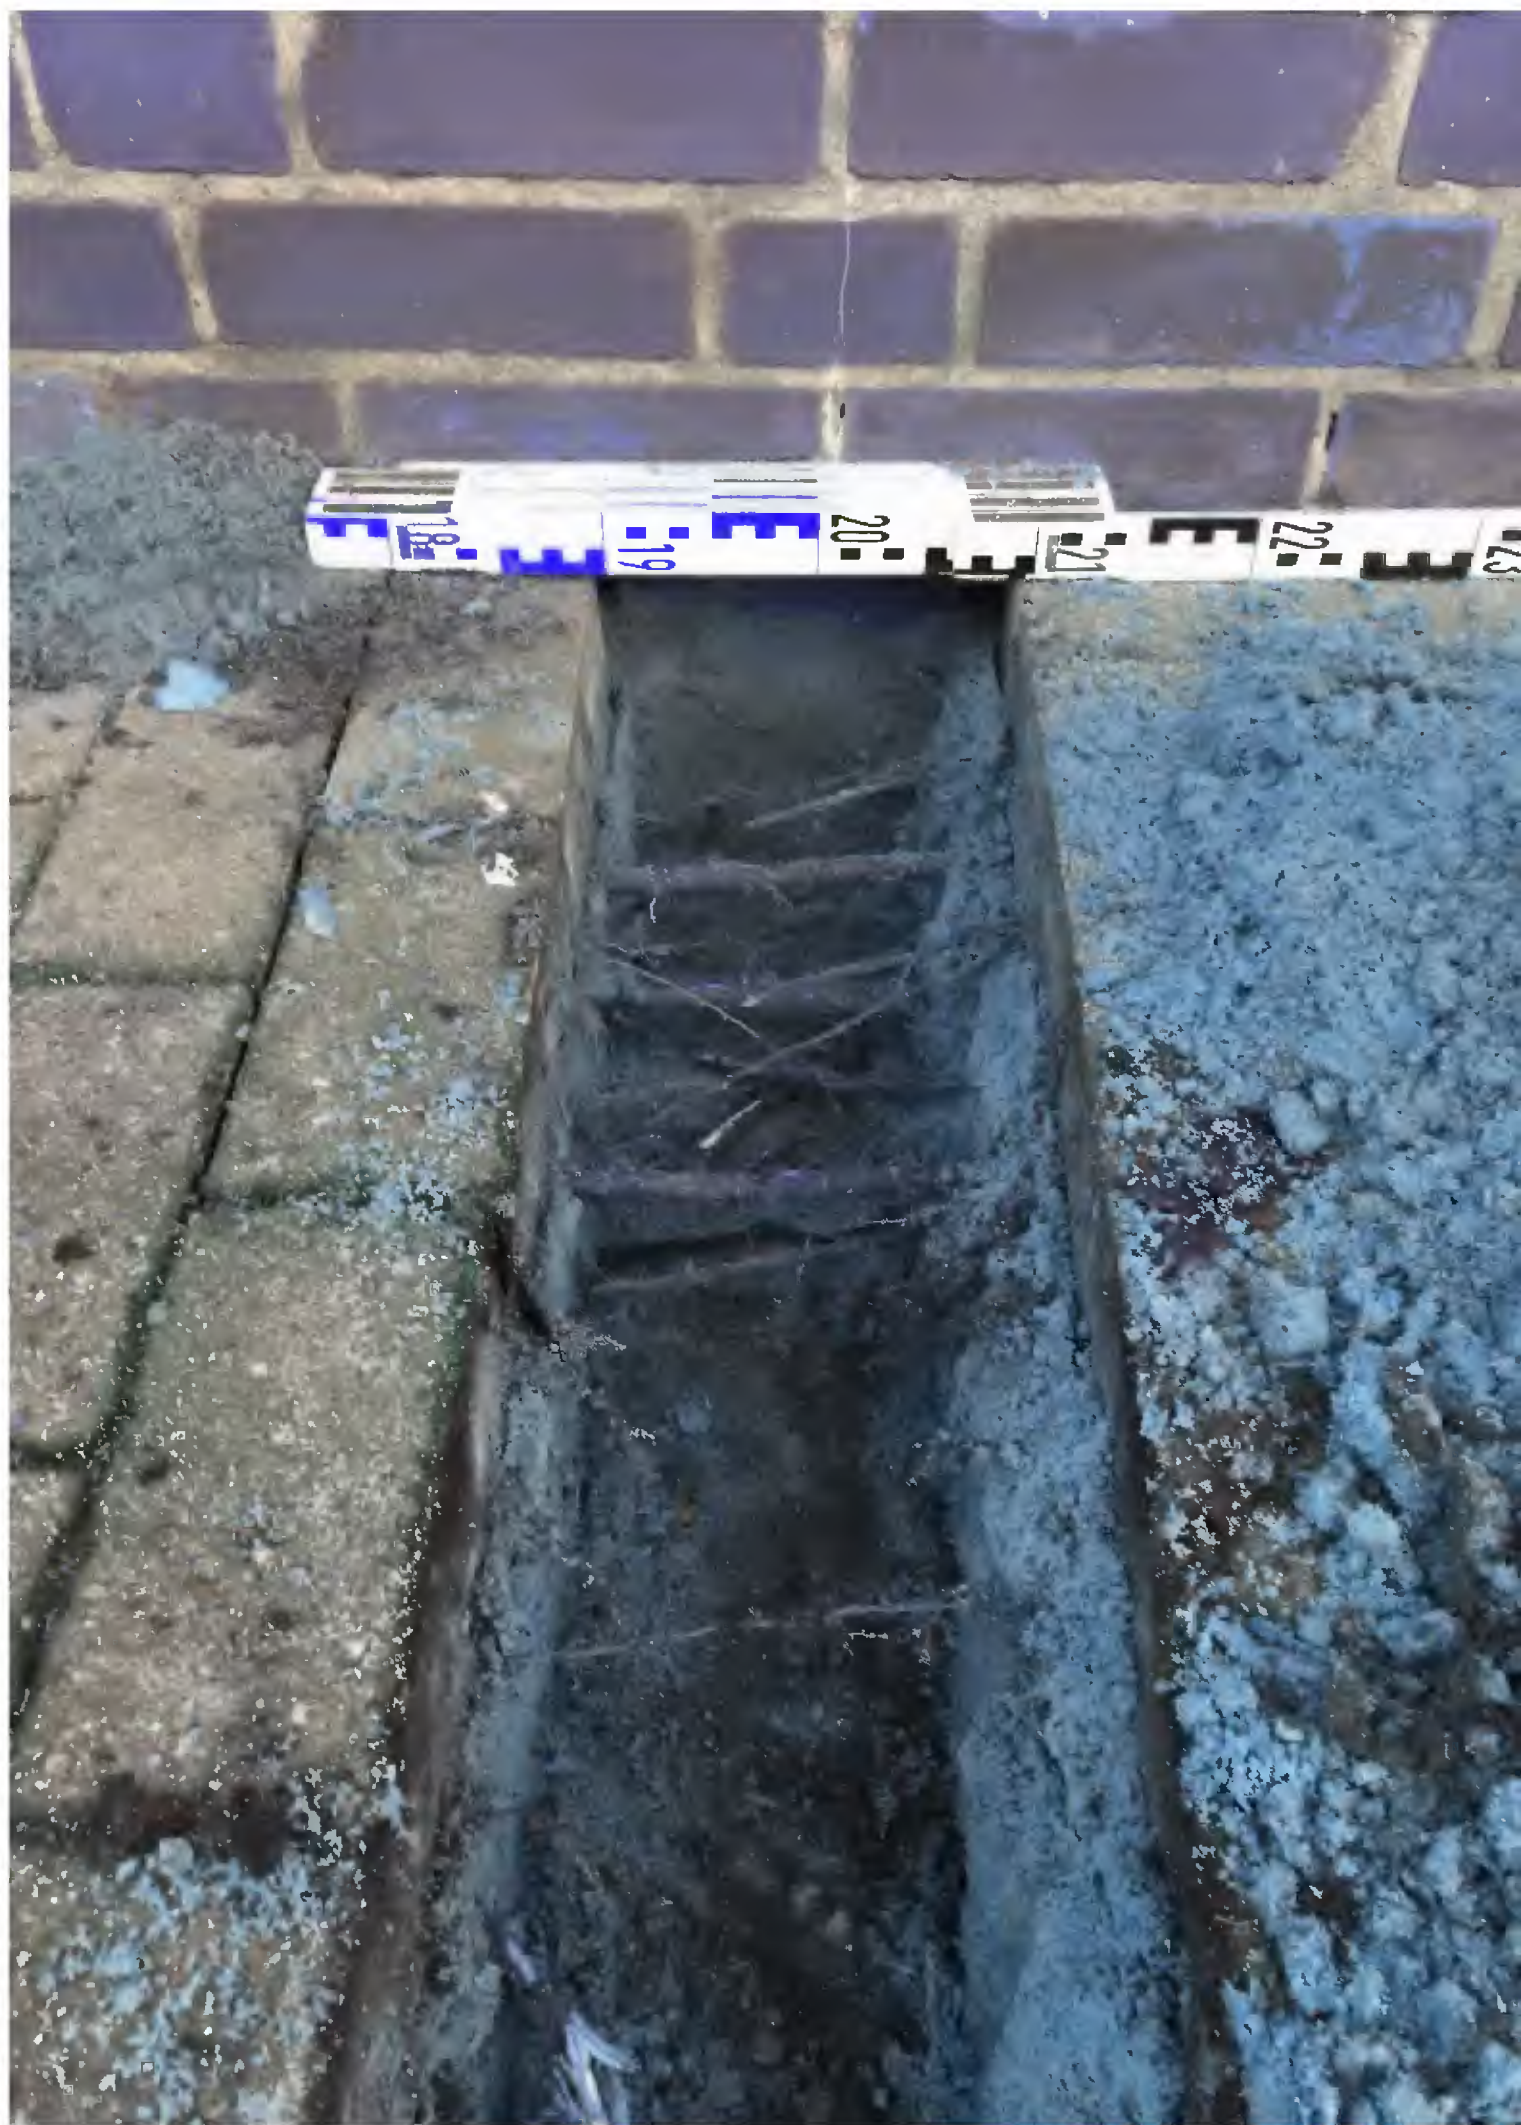
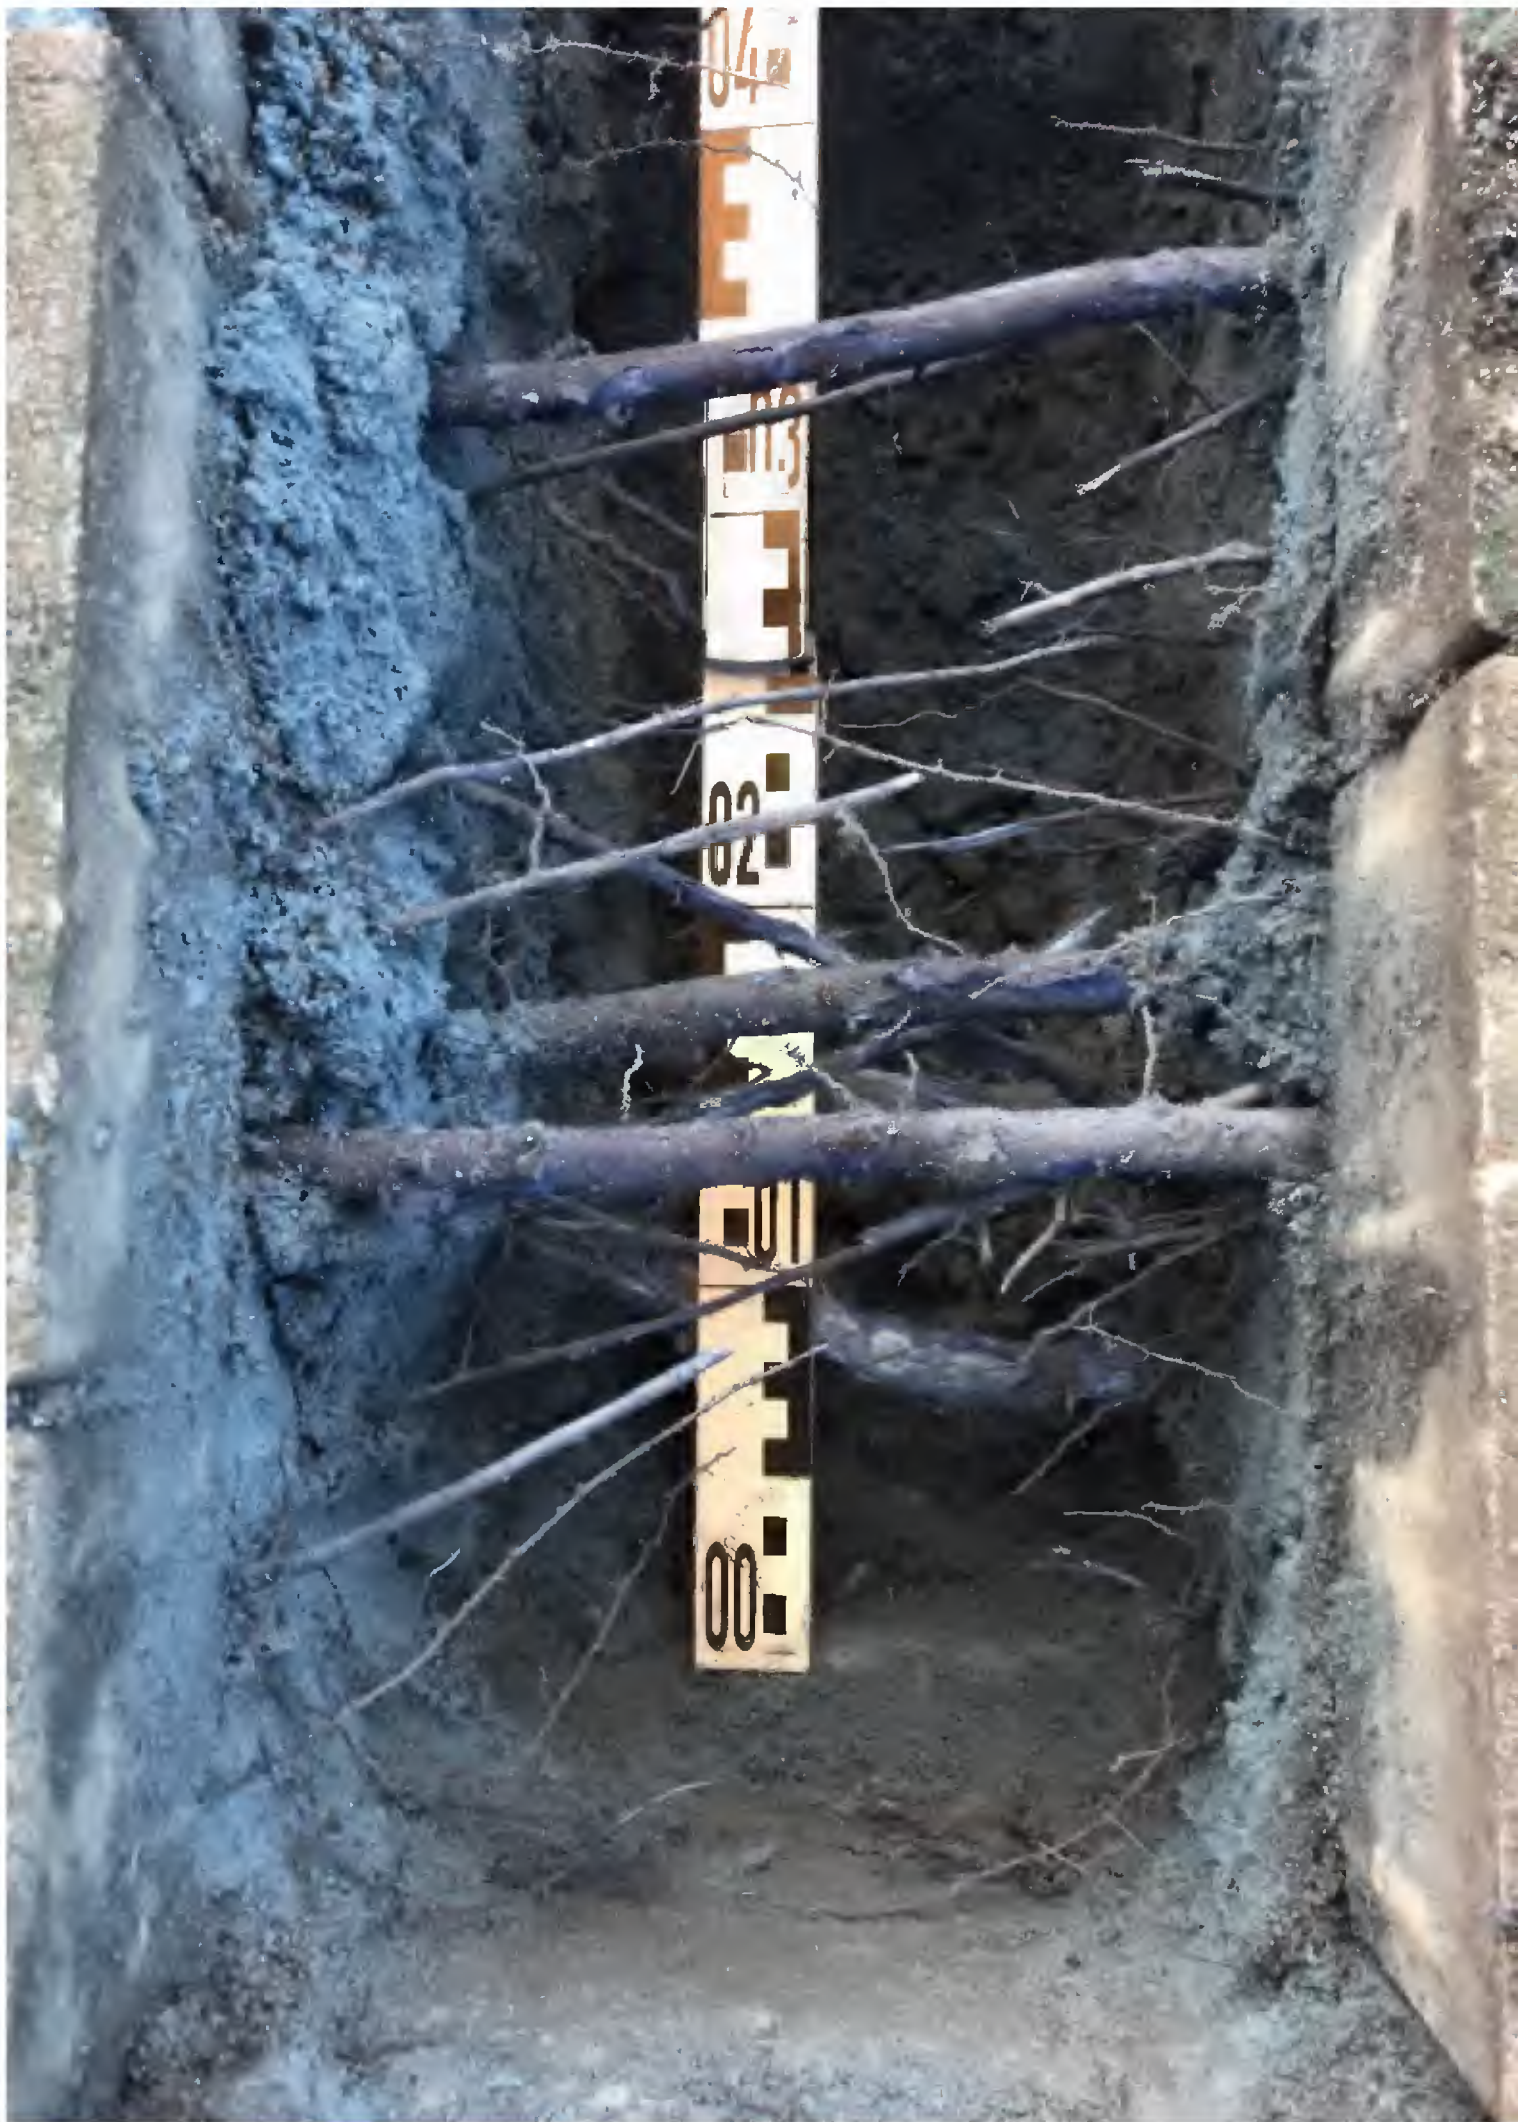
Dokumentiert wurden auf den ersten 40 cm in einer Tiefe von ca. 10-20 cm einige Feinst- und Feinwurzeln sowie 4 Schwachwurzeln mit Durchmesser < 2 cm.

Statisch relevante Wurzeln mit Durchmesser ab 2 cm wurden nicht gefunden.

Im gesamten weiteren Verlauf der Grabung wurden keinerlei Wurzeln mehr gefunden.

Die in diesem Fall vorhandenen Wurzeln müssen im Vorfeld der Baumassnahme nach den Maßgaben der angegebenen Regelwerke sauber getrennt und versorgt werden. Die Stand- und Versorgungssicherheit bleibt somit gewährleistet.
