Baumsachverständigenbüro Zemke

Gutachterliche Stellungnahme

zum Zustand, zur Verkehrssicherheitssituation und zur Entwicklungsperspektive des vom Neubauprojekt betroffenen Baumbestands

Bauvorhaben:	Quartier Doggerbankweg in 21129 Hamburg
Auftraggeber:	Otto Wulff Projektentwicklung GmbH Archenholzstraße 42 22117 Hamburg
Angebot:	vom 09.09.2019
Auftrag:	durch Herrn Seifert-Fehrmann
Ortsbesichtigung und Untersuchung:	am 23.09. und 02.10.2019
Gutachter:	ö.b.v. Sachverständiger Dipl.-Ing. Eckhard Zemke
Anlagen und Einlagen:	<ul style="list-style-type: none">– Fotodokumentation– Vermessungspläne mit Baumbestand

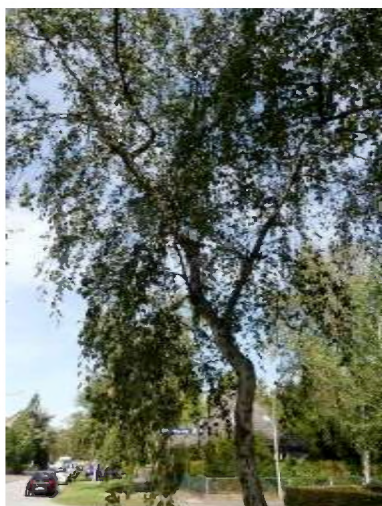
Baum Nr. 01 - *Betula pendula* - Sandbirke

Stamm-U:	49 cm	Stamm-D:	15 cm
Kronen-D:	4,0 m	Höhe:	6,0 m
Kronenansatz:	in 2,5 m Höhe		
Kronenform:	halbkreisförmig in Richtung Norden orientiert		
Verkehrssicherheit:	gegeben	Vitalität:	1
Bemerkungen:	– Einseitige Krone aufgrund Wuchskonkurrenz nebenstehender Birke Nr. 02. – Unreguläre Kronenform, kein durchgehender Leittrieb.		
Änderungen zur Erstaufnahme:	keine

Unreguläre Kronenform

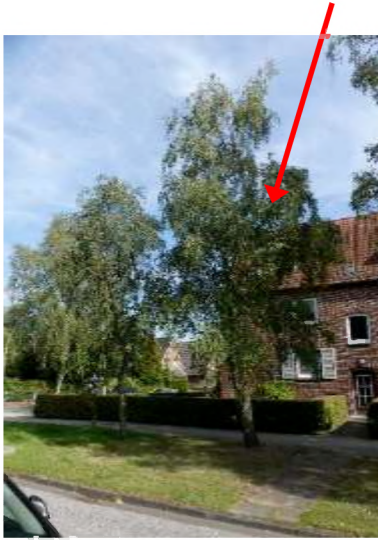
Baum Nr. 02 - *Betula pendula* - Sandbirke

Stamm-U:	82 cm	Stamm-D:	26 cm
Kronen-D:	6,0 m	Höhe:	10,0 m
Kronenansatz:	in 2,2 m Höhe		
Kronenform:	kreisförmig		
Verkehrssicherheit:	gegeben	Vitalität:	1
Bemerkungen:	– Etwas unreguläre Stammform. – Eingeschränktes Lichtraumprofil über Gehweg.		
Änderungen zur Erstaufnahme:	– Leichte Herabsetzung der Vitalität um ½ Wertstufe.

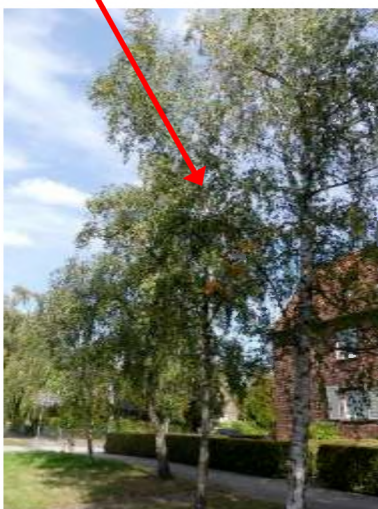
Baum Nr. 03 - Betula pendula - Sandbirke

| Bemerkungen: | <ul style="list-style-type: none"> - Der Baum ist unter Wuchskonkurrenz nebenstehender Birke Nr. 04 gewachsen, sehr einseitige Krone. - Verdickung am Stammfuß. - Leicht erhöhter Totholzanteil im Feinstbereich. | | |
| Änderungen zur Erstaufnahme: | <ul style="list-style-type: none"> - Herabsetzung der Vitalität um 1 Wertstufe. | | |

Unter Konkurrenz gewachsen

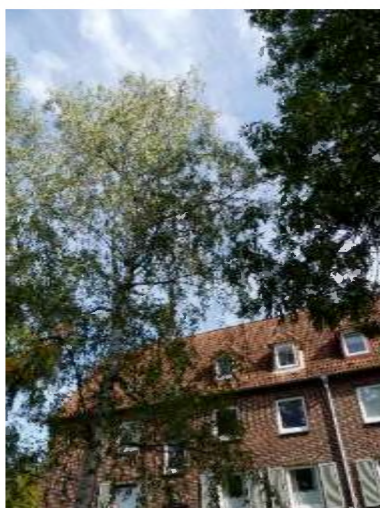
Baum Nr. 04 - *Betula pendula* - Sandbirke

Stamm-U:	80 cm	Stamm-D:	25 cm
Kronen-D:	6,0 m	Höhe:	14,0 m
Kronenansatz:	in 3,0 m Höhe		
Kronenform:	kreisförmig		
Verkehrssicherheit:	gegeben	Vitalität:	2-3
Bemerkungen:	<ul style="list-style-type: none">– Der Baum zeigt eine etwas lockere Kronenarchitektur mit verstärkter Totholzausbildung im Feinstbereich.– Austriebe am Stamm.– Der Stamm gabelt in 6,0 m Höhe unter Druckzwieselbildung.		
Änderungen zur Erstaufnahme:	<ul style="list-style-type: none">– Herabsetzung der Vitalität um 1 Wertstufe.

Etwas lockere Krone

Degeneration der Oberkrone

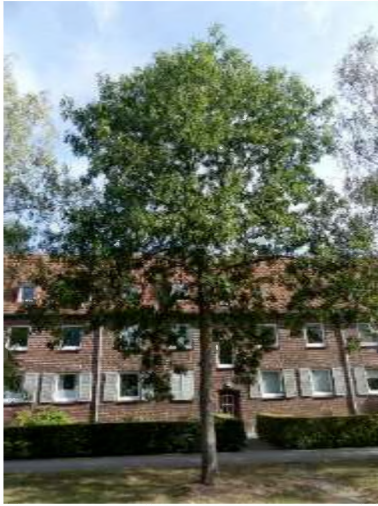
Baum Nr. 05 - *Fraxinus excelsior* - Esche

Stamm-U:	95 cm	Stamm-D:	30 cm
Kronen-D:	8,0 m	Höhe:	13,0 m
Kronenansatz:	in 4,0 m Höhe		
Kronenform:	kreisförmig		
Verkehrssicherheit:	gegeben	Vitalität:	0
Bemerkungen:	<ul style="list-style-type: none">– Gleichmäßig und vital gewachsener Baum.– Etwas eingeschränktes Lichtraumprofil über Gehweg.		
Änderungen zur Erstaufnahme:	keine

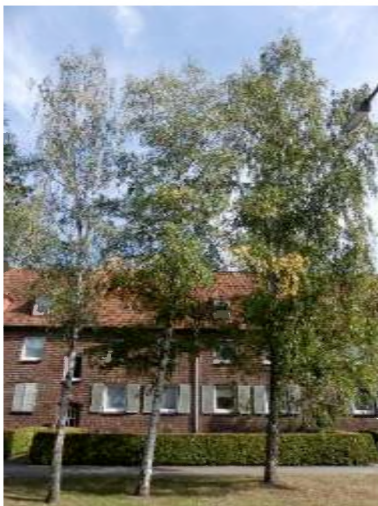
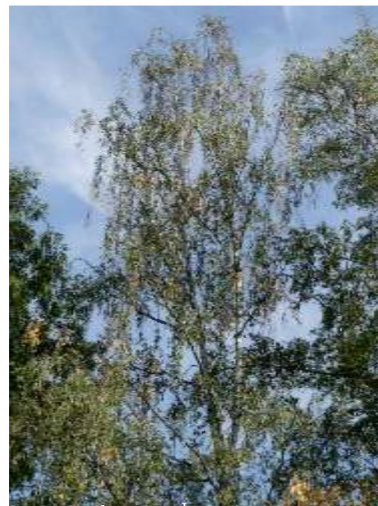
Baum Nr. 06 - *Betula pendula* - Sandbirke

Bemerkungen: – Transparente Krone mit Kleinlaubigkeit

Änderungen zur Erstaufnahme: – Herabsetzung der Vitalität um 1 Wertstufe.

Transparente Krone

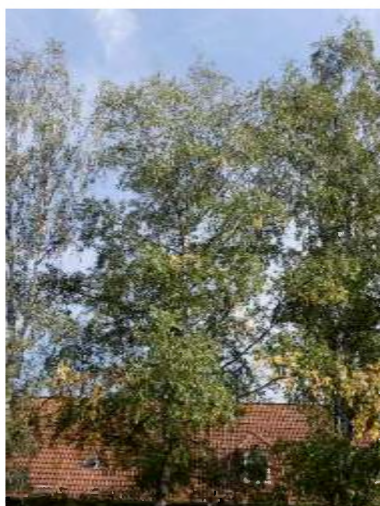
Baum Nr. 07 - Betula pendula - Sandbirke

Stamm-U:	74 cm	Stamm-D:	23 cm
Kronen-D:	8,0 m	Höhe:	13,0 m
Kronenansatz:	in 3,0 m Höhe		
Kronenform:	leicht ovalförmig		
Verkehrssicherheit:	gegeben	Vitalität:	1
Bemerkungen:	<ul style="list-style-type: none">– Der Stamm gabelt in 7,0 m Höhe zwieselig in drei Stämm-linge.– Kein durchgehender Leittrieb.– In der Oberkrone leichte Kleinlaubigkeit.		
Änderungen zur Erstaufnahme:	<ul style="list-style-type: none">– Herabsetzung der Vitalität um 1 Wertstufe.

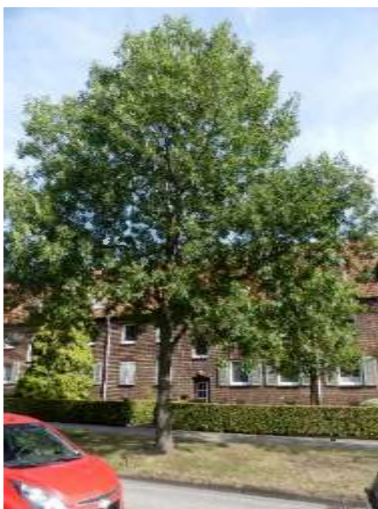
Baum Nr. 09 - Fraxinus excelsior - Esche

Stamm-U:	117 cm	Stamm-D:	37 cm
Kronen-D:	11,0 m	Höhe:	13,0 m
Kronenansatz:	in 3,0 m Höhe		
Kronenform:	kreisförmig		
Verkehrssicherheit:	gegeben	Vitalität:	0
Bemerkungen:	– Gleichmäßig und vital gewachsener Baum mit leichten Symptomen des sog. Eschentriebsterbens.		
Änderungen zur Erstaufnahme:	keine

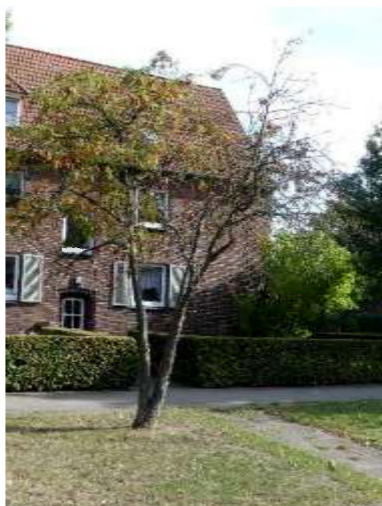
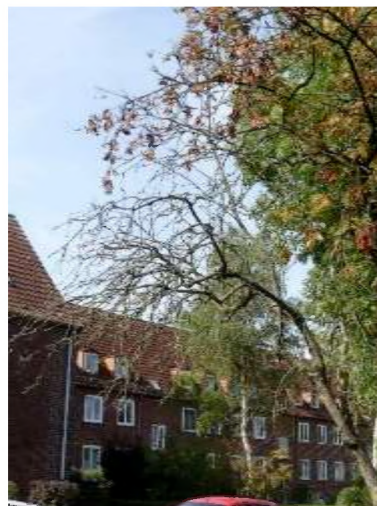
Baum Nr. 10 - Sorbus aucuparia - Eberesche, 2-st.

Stamm-U:	39+48 cm	Stamm-D:	12+15 cm
Kronen-D:	4,0 m	Höhe:	5,0 m
Kronenansatz:	in 2,0 m Höhe		
Kronenform:	ovalförmig		
Verkehrssicherheit:	nicht gegeben	Vitalität:	3
Bemerkungen:	<ul style="list-style-type: none">- Der westliche Stämmeling gabelt nochmals in 1,5 m Höhe.- Ein vergabelter Starkast ist bereits komplett abgestorben, der zweite Ast ist absterbend.- Der Baum ist perspektivisch als abgängig zu beurteilen.		
Änderungen zur Erstaufnahme:	<ul style="list-style-type: none">- Herabsetzung der Vitalität um 1 Wertstufe.

Abgestorbener Stämmeling

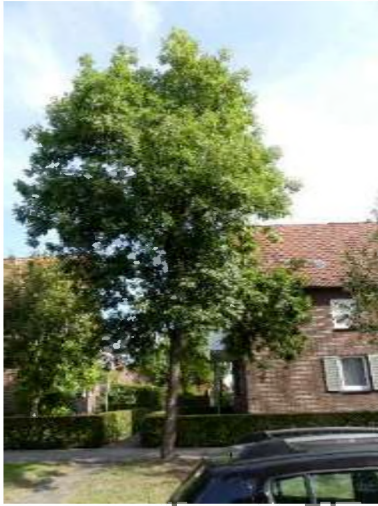
Baum Nr. 11 - Fraxinus excelsior - Esche

Stamm-U:	98 cm	Stamm-D:	31 cm
Kronen-D:	9,0 m	Höhe:	14,0 m
Kronenansatz:	in 3,5 m Höhe		
Kronenform:	kreisförmig		
Verkehrssicherheit:	gegeben	Vitalität:	1
Bemerkungen:	<ul style="list-style-type: none">- Der Baum weist eine dichte Beastung und Belaubung auf.- Es sind deutliche Symptome des Eschentriebsterbens durch intensive Ausbildung von sog. Wassertrieben, erkennbar.		
Änderungen zur Erstaufnahme:	keine

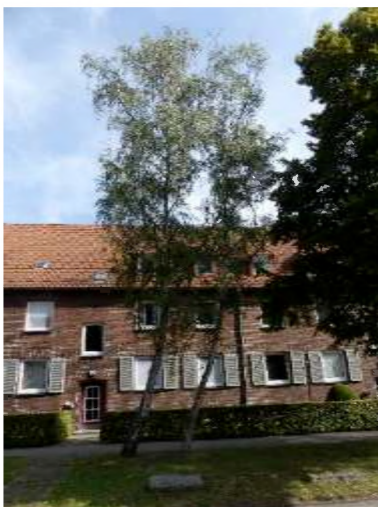
Baum Nr. 12 - *Betula pendula* - Sandbirke

Stamm-U:	87 cm	Stamm-D:	27 cm
Kronen-D:	6,0 m	Höhe:	14,0 m
Kronenansatz:	in 4,0 m Höhe		
Kronenform:	leicht ovalförmig		
Verkehrssicherheit:	gegeben	Vitalität:	2

- Der Baum weist deutliche Kleinlaubigkeit und erhöhte Kronentransparenz auf.
- Leichter Sichelwuchs im unteren Stammbereich.

- Herabsetzung der Vitalität um 1 Wertstufe.

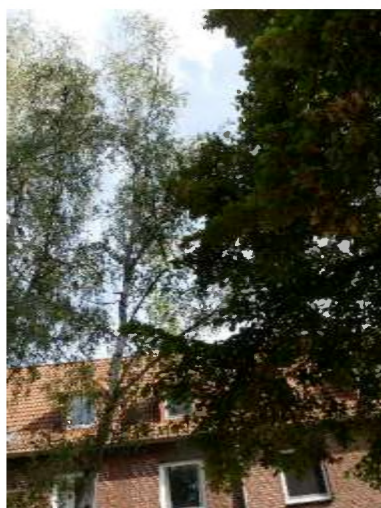
Baum Nr. 13 - *Betula pendula* - Sandbirke

Stamm-U:	63 cm	Stamm-D:	20 cm
Kronen-D:	4,0 m	Höhe:	14,0 m
Kronenansatz:	in 4,0 m Höhe		
Kronenform:	halbkreisförmig, zerklüftet in Richtung Süden orientiert.		
Verkehrssicherheit:	gegeben	Vitalität:	2
Bemerkungen:	<ul style="list-style-type: none">- Der Baum ist unter Wuchskonkurrenz nebenstehender Birke mit leicht geneigtem Stamm gewachsen.- Deutliche Degenerationserscheinungen in der Krone mit zerklüfteter Kronenarchitektur.- Verstärkte Totholzausbildung und deutliche Kleinlaubigkeit.		
Änderungen zur Erstaufnahme:	<ul style="list-style-type: none">- Herabsetzung der Vitalität um 1 Wertstufe.

Einseitige und zerklüftete Krone

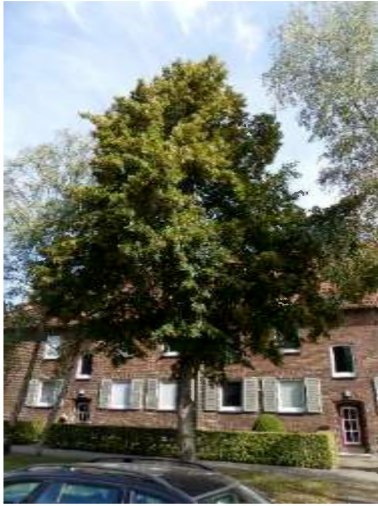
Baum Nr. 14 - *Tilia vulgaris* - Holländische Linde

Stamm-U:	126 cm	Stamm-D:	40 cm
Kronen-D:	10,0 m	Höhe:	14,0 m
Kronenansatz:	in 4,0 m Höhe		
Kronenform:	kreisförmig		
Verkehrssicherheit:	gegeben	Vitalität:	0
Bemerkungen:	<ul style="list-style-type: none">- Diverse Astungswunden, überwallt.		
Änderungen zur Erstaufnahme:	keine

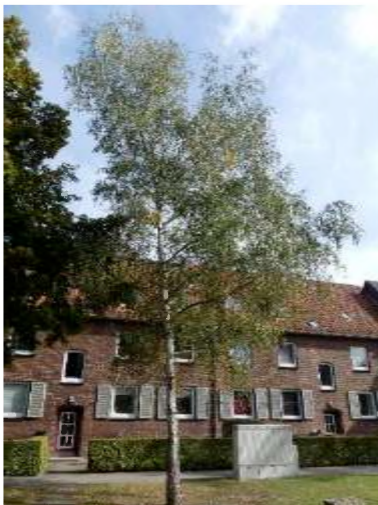
Baum Nr. 15 - *Betula pendula* - Sandbirke

Stamm-U:	83 cm	Stamm-D:	26 cm
Kronen-D:	8,0 m	Höhe:	13,0 m
Kronenansatz:	in 3,5 m Höhe		
Kronenform:	leicht einseitig in Richtung Süden orientiert		
Verkehrssicherheit:	gegeben	Vitalität:	1
Bemerkungen:	<ul style="list-style-type: none"> – Etwas einseitige Krone aufgrund Wuchskonkurrenz nebenstehender Linde. – Der Baum zeigt besonders in der Oberkrone eine leichte Kleinlaubigkeit, bei insgesamt jedoch gleichmäßig dichter Belaubung. 		
Änderungen zur Erstaufnahme:	keine

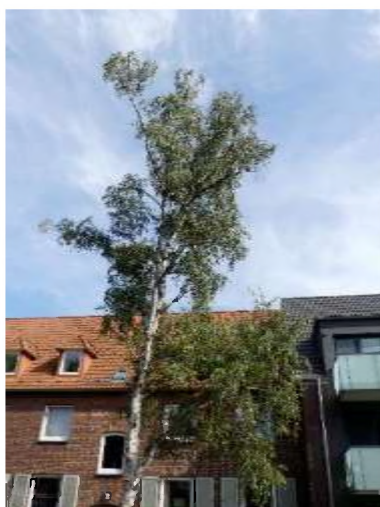
Änderungen zur Erstaufnahme: – Herabsetzung der Vitalität um 1 Wertstufe.

Zerklüftete Krone

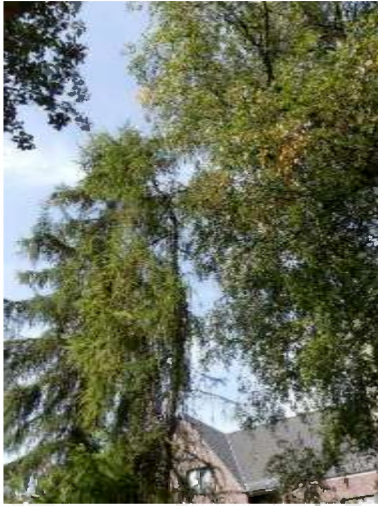
Stamm-U:	66 cm	Stamm-D:	21 cm
Kronen-D:	4,0 m	Höhe:	11,0 m
Kronenansatz:	in 3,0 m Höhe		
Kronenform:	halbkreisförmig, unterdrückt in Richtung Südwesten orientiert		
Verkehrssicherheit:	gegeben	Vitalität:	1
Bemerkungen:	– Der Baum ist massiv unter Wuchskonkurrenz der nebenstehenden Birken gewachsen. – Keine Entwicklungschance an diesem Standort.		
Änderungen zur Erstaufnahme:	– Herabsetzung der Vitalität um 1 Wertstufe.

Unter Konkurrenz gewachsen

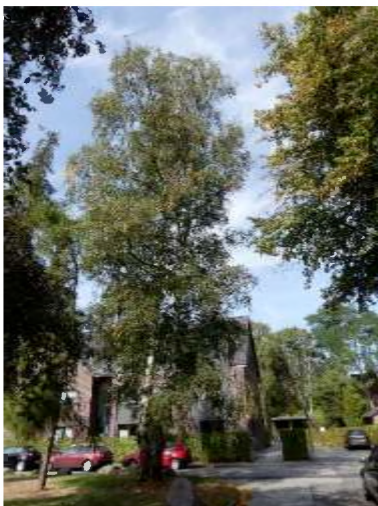
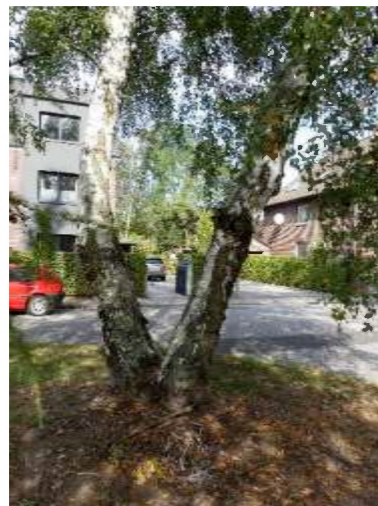
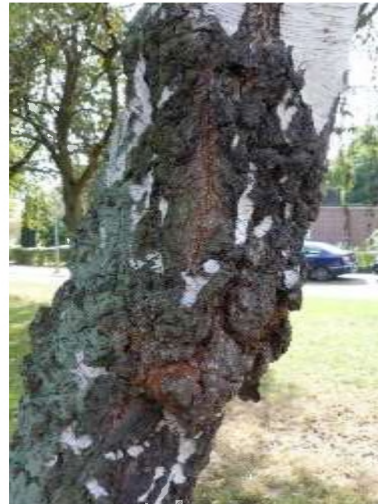
Stamm-U:	117+130 cm	Stamm-D:	37+41 cm
Kronen-D:	14,0/9,0 m	Höhe:	20,0 m
Kronenansatz:	in 2,0 m Höhe		
Kronenform:	ovalförmig		
Verkehrssicherheit:	nicht gegeben	Vitalität:	2
Bemerkungen:	<ul style="list-style-type: none"> - Fehlendes Lichtraumprofil über dem Straßenraum. - In der Oberkrone verstärkte Totholzausbildung und Kleinlaubigkeit. - Der Stamm gabelt im Stammfußbereich. - Der nördliche Stämmeling weist eine starke Maserknolle an zwei Stellen auf, mit angegriffenem Holz. Es ist eine eingehende Untersuchung erforderlich. 		
Änderungen zur Erstaufnahme:	<ul style="list-style-type: none"> - Herabsetzung der Vitalität um 2 Wertstufen.

Stammgabelung

Maserknolle

Wuchsrillen

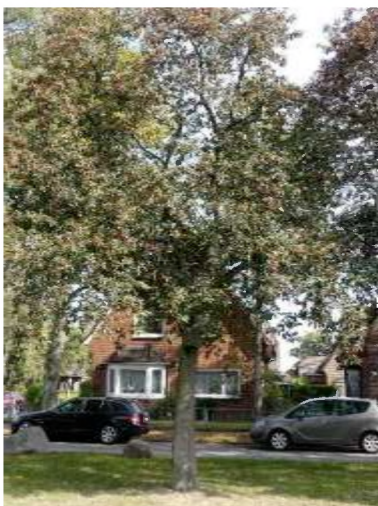
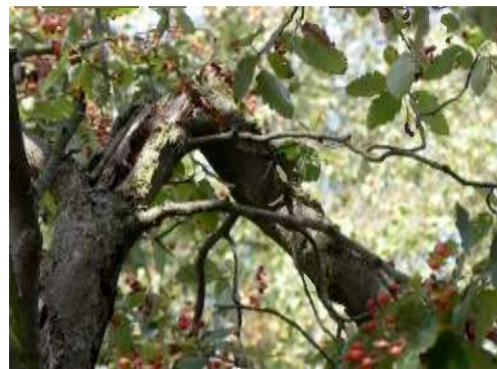
Stamm-U:	108 cm	Stamm-D:	34 cm
Kronen-D:	6,0 m	Höhe:	7,0 m
Kronenansatz:	in 2,5 m Höhe		
Kronenform:	leicht halbkreisförmig, schirmförmig in Richtung Westen orientiert		
Verkehrssicherheit:	nicht gegeben	Vitalität:	2
Bemerkungen:	<ul style="list-style-type: none"> – Starkastbruch mit 8 cm Durchmesser in 5,0 m Höhe, noch in Krone hängend. – Diverse Rindennekrosen am Stamm und in der Krone an Starkästen. – Der Baum zeigt leichte Vergreisungserscheinungen. 		
Änderungen zur Erstaufnahme:	<ul style="list-style-type: none"> – Abgebrochene Kronenspitze. – Leichte Herabsetzung der Vitalität um ½ Wertstufe.

Astbruchstelle

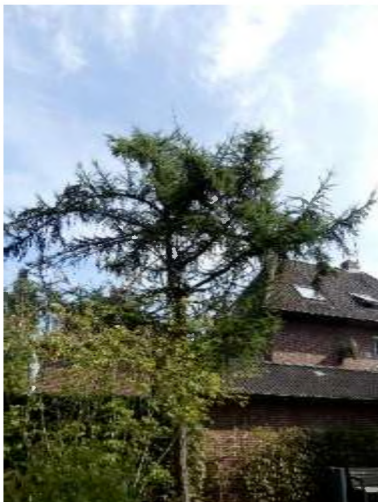
Bemerkungen: – Ehemaliger Leittriebbruch, dadurch eine bogig gewachsene Spitze mit insgesamt untypisch ausgebildeter Kronenform.

Änderungen zur Erstaufnahme: keine

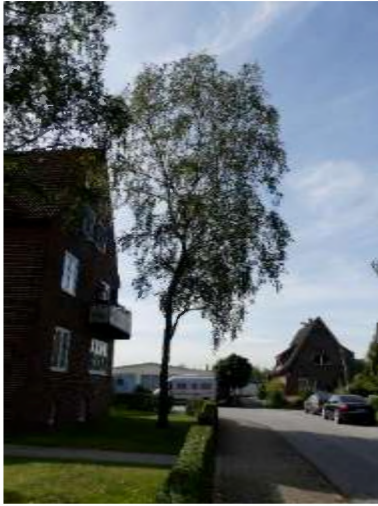
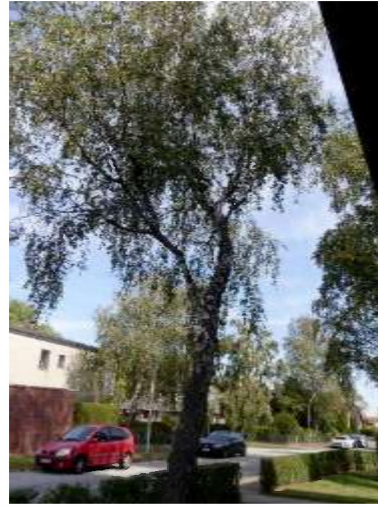
Stamm-U:	114 cm	Stamm-D:	36 cm
Kronen-D:	9,0 m	Höhe:	15,0 m
Kronenansatz:	in 3,5 m Höhe		
Kronenform:	leicht halbkreisförmig		
Verkehrssicherheit:	gegeben	Vitalität:	1
Bemerkungen:	– Geneigter Stamm. – Leicht verstärkte Totholzausbildung im Feinstbereich. – Aufbaumängel der Krone.		
Änderungen zur Erstaufnahme:	keine

Krone mit Aufbaumängeln

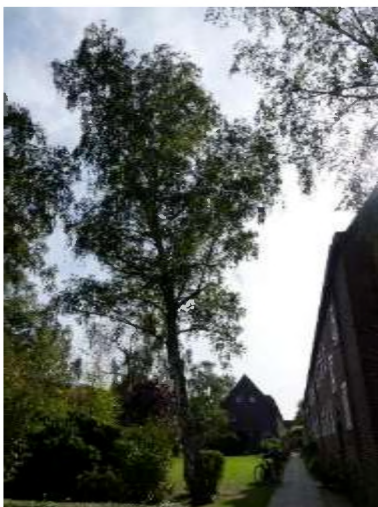
- Kleinere Rindenschäden am Stammfuß.
- Starke Rippenbildung mit Reaktionsholz.
- Einzelne Starkastschnittwunden, leicht einfallend.
- Einfallende Astungswunde am Starkast, es besteht Bruchgefahr.

- Herabsetzung der Vitalität um 1 Wertstufe.

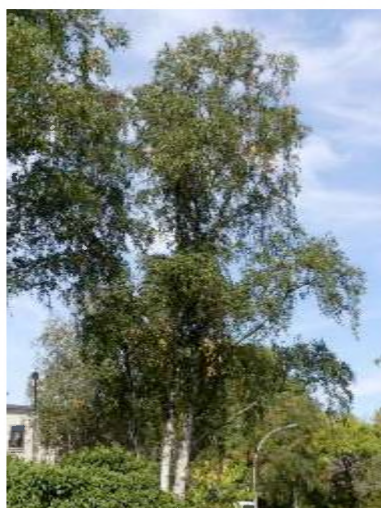
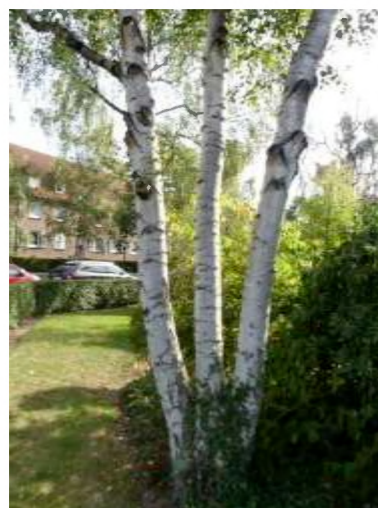
Stamm-U:	60-73 cm	Stamm-D:	19-23 cm
Kronen-D:	8,0 m	Höhe:	12,0 m
Kronenansatz:	in 3,0 m Höhe		
Kronenform:	kreisförmig		
Verkehrssicherheit:	gegeben	Vitalität:	1
Bemerkungen:	<ul style="list-style-type: none">- Der Stamm gabelt unter leichter Druckzwieselbildung in 30 bis 40 cm Höhe.- Diverse Starkastschnittwunden, leicht einfallend.- In der Oberkrone erkennbare Kleinlaubigkeit und leicht erhöhte Totholzausbildung.		
Änderungen zur Erstaufnahme:	<ul style="list-style-type: none">- Herabsetzung der Vitalität um 1 Wertstufe.

Dreistämmigkeit

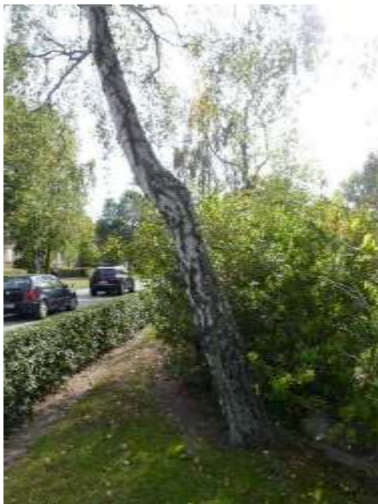
Stamm-U:	114 cm	Stamm-D:	36 cm
Kronen-D:	10,0 m	Höhe:	17,0 m
Kronenansatz:	in 5,0 m Höhe		
Kronenform:	kreisförmig, zerklüftet		
Verkehrssicherheit:	nicht gegeben	Vitalität:	3-4
Bemerkungen:	<ul style="list-style-type: none">- Pilzbefall mit Schiefem Schillerporling.- Geneigter Stamm.- Der Baum hat keinen Blattbesatz mehr, jedoch noch einen hohen Feinastanteil.- In der Krone sind vertrocknete Blätter erkennbar.- Es besteht die Möglichkeit, dass der Baum ggf. im Frühjahr wieder austreibt.- Insgesamt ist der Baum als abgängig zu beurteilen.		
Änderungen zur Erstaufnahme:	<ul style="list-style-type: none">- Herabsetzung der Vitalität um 1-2 Wertstufen.

Geneigter Stamm

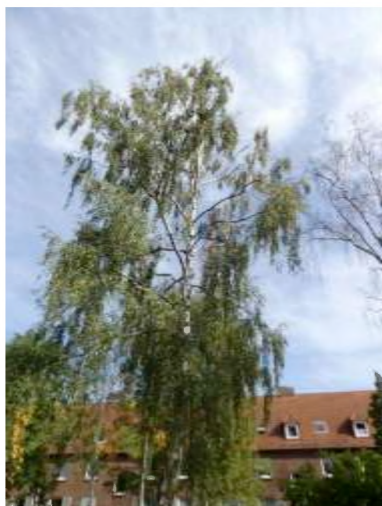
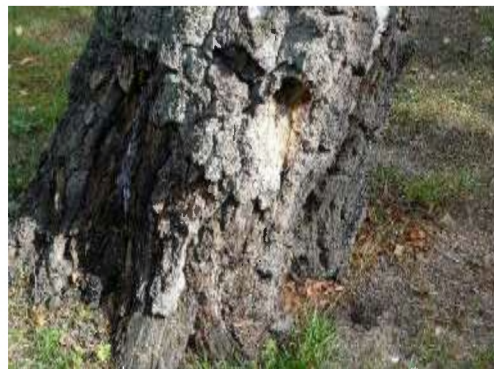
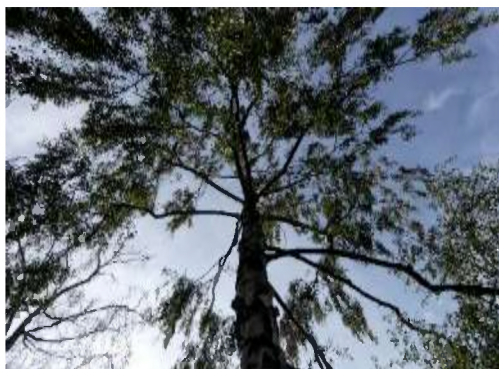
Stamm-U:	129 cm	Stamm-D:	41 cm
Kronen-D:	10,0 m	Höhe:	18,0 m
Kronenansatz:	in 6,0 m Höhe		
Kronenform:	kreisförmig, zerklüftet		
Verkehrssicherheit:	gegeben	Vitalität:	3
Bemerkungen:	<ul style="list-style-type: none">- Der Baum weist eine massiv zerklüftete Krone mit deutlichen Degenerationserscheinungen auf.- Rindenschäden am Stammfußbereich, noch festes Splintholz.- Perspektivisch ist der Baum als abgängig zu beurteilen.		
Änderungen zur Erstaufnahme:	<ul style="list-style-type: none">- Herabsetzung der Vitalität um 1 Wertstufe.

Rindenschäden am Stamm

Zerklüftete und transparente Krone

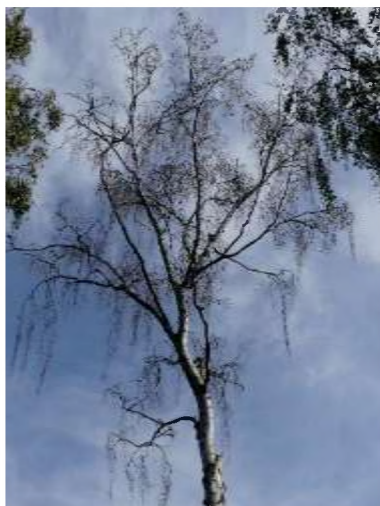
Stamm-U:	97 cm	Stamm-D:	30 cm
Kronen-D:	8,0 m	Höhe:	18,0 m
Kronenansatz:	in 9,0 m Höhe		
Kronenform:	kreisförmig		
Verkehrssicherheit:	gegeben	Vitalität:	3-4
Bemerkungen:	<ul style="list-style-type: none">- Der Baum verfügt über keinen Blattbesatz mehr, jedoch noch über Feinstanteil mit vertrockneten Blättern.- Es ist durchaus möglich, dass der Baum im nächsten Frühjahr wieder austreibt.- Perspektivisch ist der Baum als abgängig zu beurteilen.		
Änderungen zur Erstaufnahme:	<ul style="list-style-type: none">- Herabsetzung der Vitalität um 1-2 Wertstufen.

Blattlose Krone

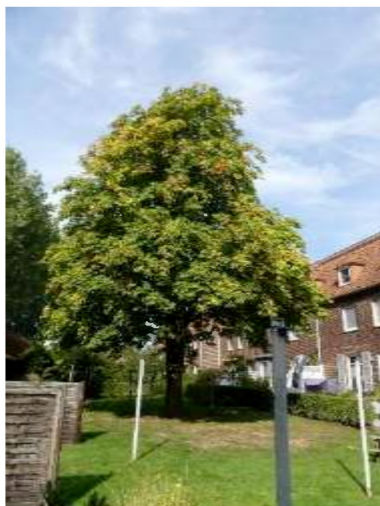
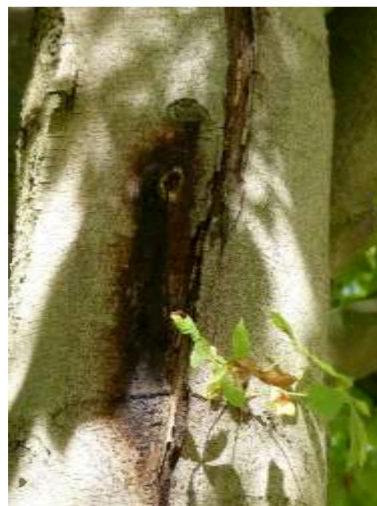
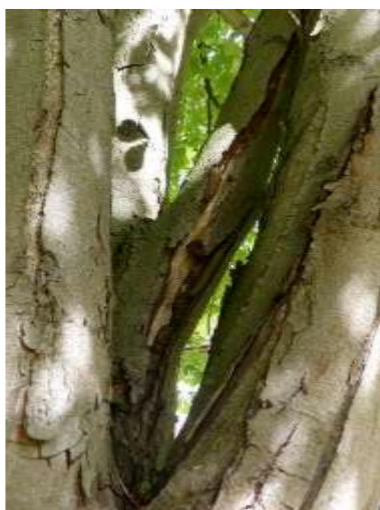
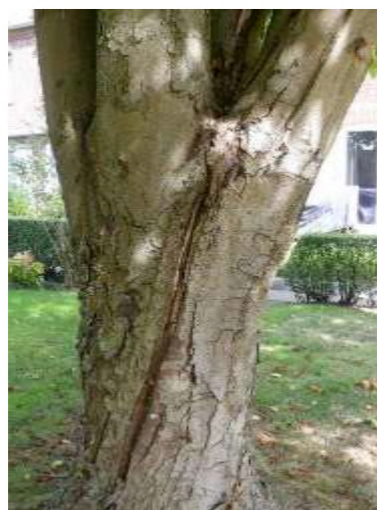
Stamm-U:	213 cm	Stamm-D:	67 cm
Kronen-D:	12,0 m	Höhe:	15,0 m
Kronenansatz:	in 3,0 m Höhe		
Kronenform:	kreisförmig		
Verkehrssicherheit:	gegeben	Vitalität:	1
Bemerkungen:	<ul style="list-style-type: none">- Der Stamm gabelt in 2,0 m Höhe in insgesamt 4 Stämm-linge, unter leichter Zwieselbildung.- Leichte Rindenrisse, schwärzlicher Schleimfluss, Rindenab-lösungen und seitliche Wundwulstbildungen deuten auf ei-nen Pseudomonasbefall hin.- Die Stämmlinge reiben teilweise aneinander.		
Änderungen zur Erstaufnahme:	<ul style="list-style-type: none">- Herabsetzung der Vitalität um 1 Wertstufe.- Durch Rindenrisse und freiliegendes Splintholz verstärkter Verdacht auf Pseudomonas.

Rindenriss und Schleimfluss

Borkenablösungen

Rindenrisse

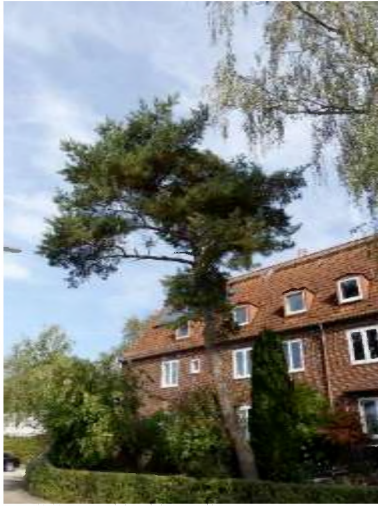
Stamm-U:	122 cm	Stamm-D:	38 cm
Kronen-D:	7,0 m	Höhe:	12,0 m
Kronenansatz:	in 6,5 m Höhe		
Kronenform:	kreisförmig		
Verkehrssicherheit:	nicht gegeben	Vitalität:	1
Bemerkungen:	<ul style="list-style-type: none">– Einzelne Astbrüche.– Leichte Nadelverbraunungen und Kurznadeligkeit.– Die Wurzeln wachsen weit ausladend über die Kronentraufe hinaus und heben im nebenliegenden öffentlichen Gehweg Pflastersteine an, es besteht Stolpergefahr.		
Änderungen zur Erstaufnahme:	Stolpergefahr im Gehweg

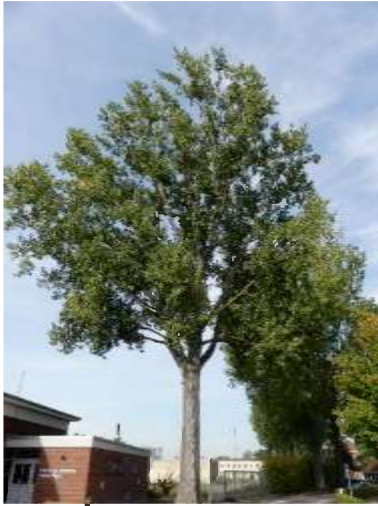
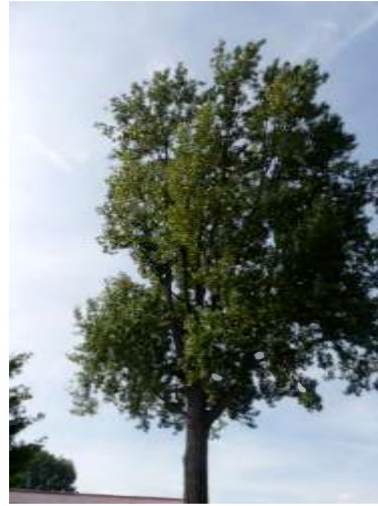
Änderungen zur Erstaufnahme: – Herabsetzung der Vitalität um 1 Wertstufe.

Einseitige Krone

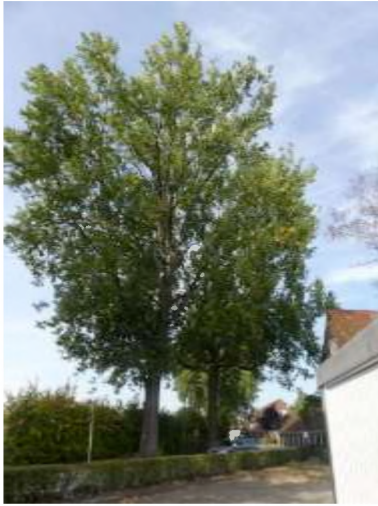
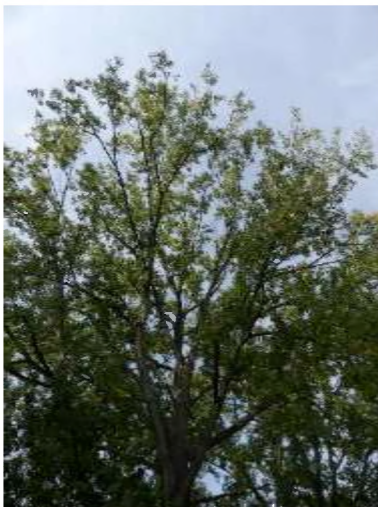
Stamm-U:	354 cm	Stamm-D:	112 cm
Kronen-D:	22,0 m	Höhe:	35,0 m
Kronenansatz:	in 5,0 m Höhe		
Kronenform:	leicht halbkreisförmig in Richtung Süden orientiert		
Verkehrssicherheit:	gegeben	Vitalität:	1-2
Bemerkungen:	<ul style="list-style-type: none"> - Leicht einseitige Krone aufgrund Wuchskonkurrenz durch Baum Nr. 56. - Die Oberkrone ist durchscheinend und transparent. - Verstärkte Blatt- und Triebbildung in der Unterkrone. - Rindenschäden an straßenseitigen Wurzelanläufen. 		
Änderungen zur Erstaufnahme:	keine

Transparente Oberkrone

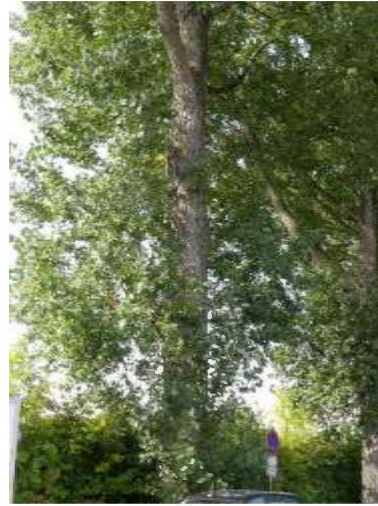
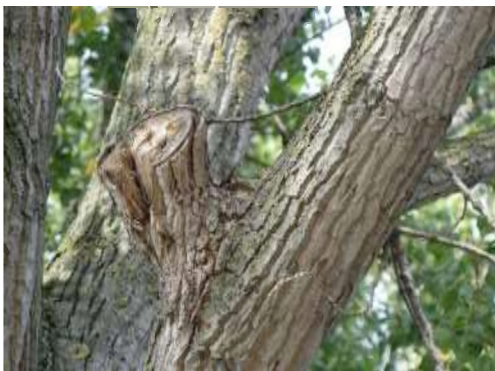
Stammaustriebe

Alte Astbruchstelle
