Abschlussbericht

Gebäudebestandsuntersuchung Hochschulimmobilien

Campus UNESCO

Liegenschaft	Campus UNESCO-Institut Feldbrunnenstraße 58 20148 Hamburg
Zeitraum der Analyse	17.01.2023 – 29.09.2023
Zeitraum der Begehung	17.01.2023 - 19.01.2023
Stichtag Datenraum	01.03.2023
Bearbeiter

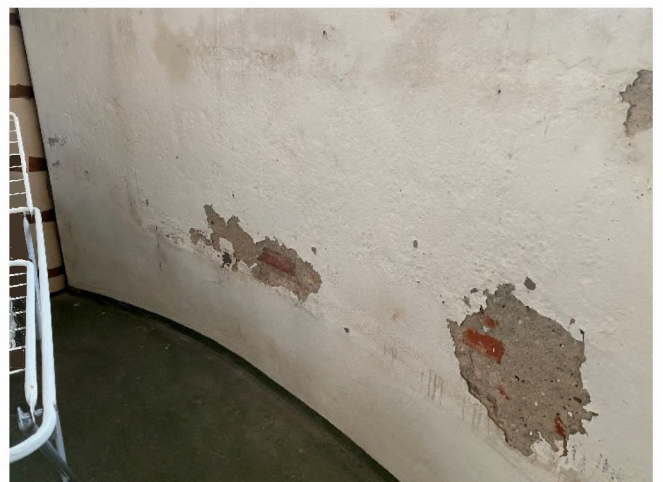
Abbildung 14: Feuchtigkeitsschäden im Keller
