Gutachten

Nr. SH - 21 / 15 vom 15.04.2021

zur baumverträglichen Verbauerstellung und von
Gehwegüberfahrten für Feuerwehrrettungswege

Bauvorhaben:	Neubau Mehrfamilienwohnhaus Doggerbankweg 17 in 21129 Hamburg
Auftraggeber:	Baugemeinschaft Finkenwerder vertreten durch Lawaetz-Stiftung Neumühlen 16-20, 22763 Hamburg
Angebot:	vom 03.03.2021
Grundlagen:	Gutachten Nr. SH - 20 /27
Durchführung der Wurzelsuchgrabung:	am 09.03.2021
Gutachter:	ö.b.v. Sachverständiger Dipl.-Ing. Eckhard Zemke
Wurzelsuchgrabung:	durchgeführt von Burdock Baumdienst
Anlagen und Einlagen:	<ul style="list-style-type: none">- Fotodokumentation- Gesamtlageplan- Planausschnitt mit Suchgräben

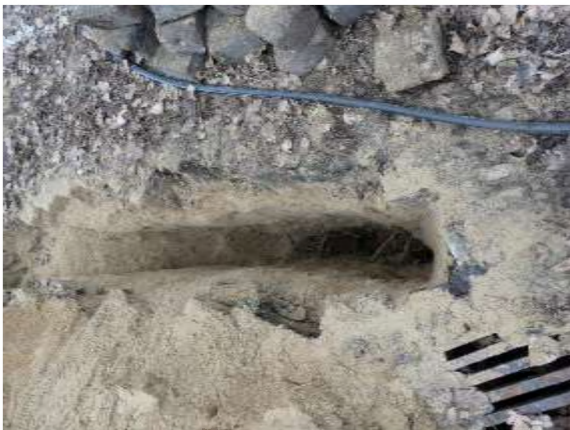
Grabung 01

Abstand vom Zaun: 7,0 m
Grabungstiefe: 180 cm
Grabenlänge: 2,5 m
Vorgefundener Boden: Granitpflasterfläche, darunter komplett Sandboden bis in 180 cm Tiefe.

Wurzelwerk in 140 cm Tiefe, sektorales Feinwurzelnwerk, ansonsten drei Wurzeln bis 2,5 cm Stärke. Weiteres Wurzelwerk wurde nicht ermittelt.

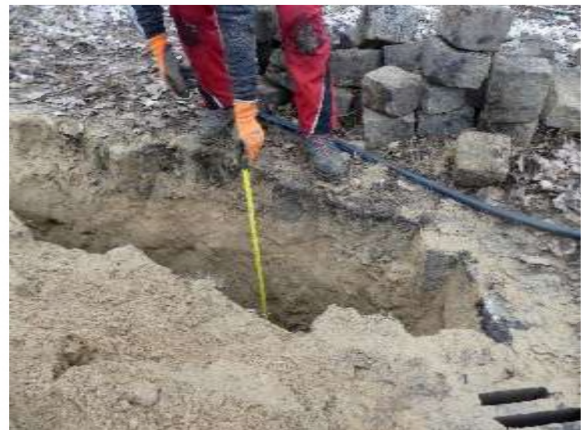
Grabentiefe

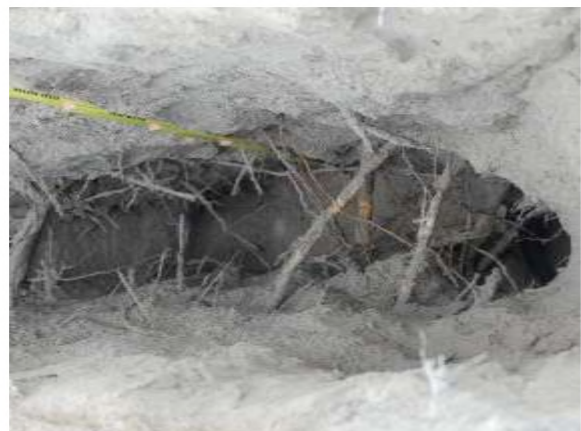
Geringes Wurzelvorkommen

Insgesamt wurde hier deutlich weniger Wurzelwerk ermittelt als es in ähnlichen Standortsituationen zu vermuten gewesen wäre.

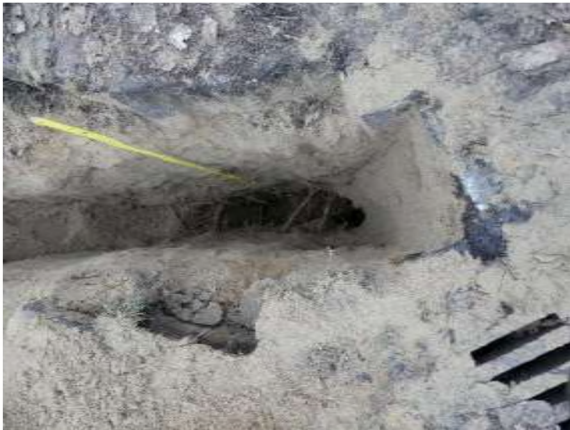
Wurzeln in 140 cm Tiefe

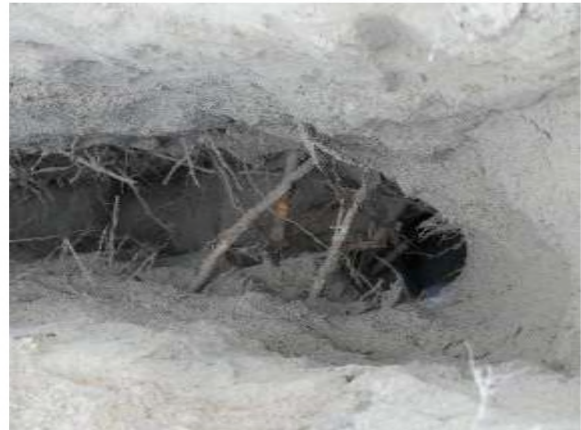
Wurzeln bis 3 cm Ø

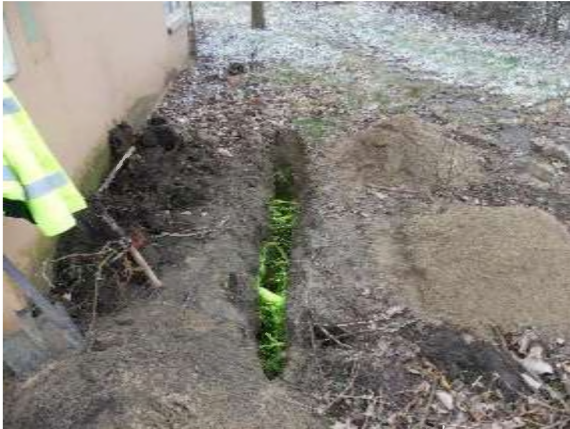
Lage der Grabung

Abstand vom Zaun: 6,2 m (Grundstücksgrenze)
Grabungstiefe: bis 120 cm
Grabenlänge: 2,0 m
Vorgefundener Boden: Sandige Oberbodenauflage bis -20 cm, darunter reiner Sandboden. Vereinzelt wurden Hohlräume unter dem Grabungsbereich festgestellt.

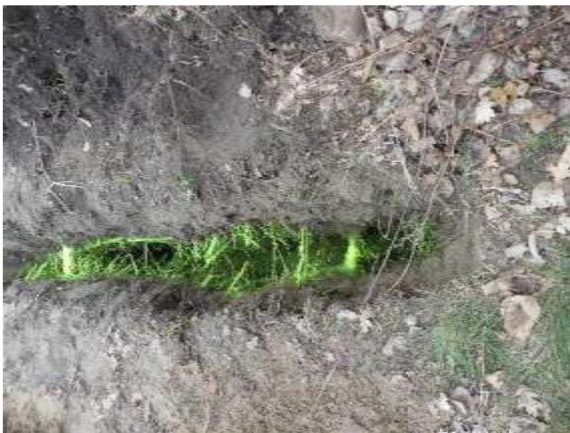
Wurzelhorizont ab -10 cm mit Feinwurzelwerk bis -60 cm

Graben mit markiertem Wurzelwerk

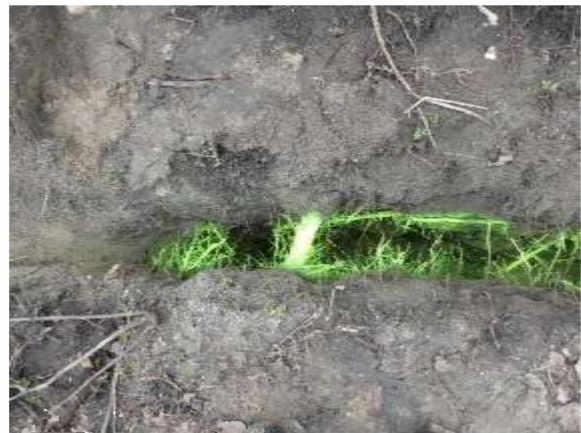
Eine Wurzel mit 5 cm Durchmesser in 20 cm Tiefe.

Eine stärkere Wurzel

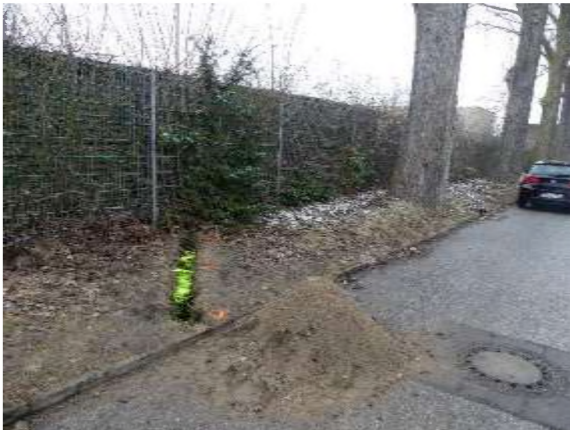
Lage der Grabung

Abstand vom Stamm: 6,0 m

Vorgefundener Boden: Oberbodenauflage 5 cm, darunter Sandboden.

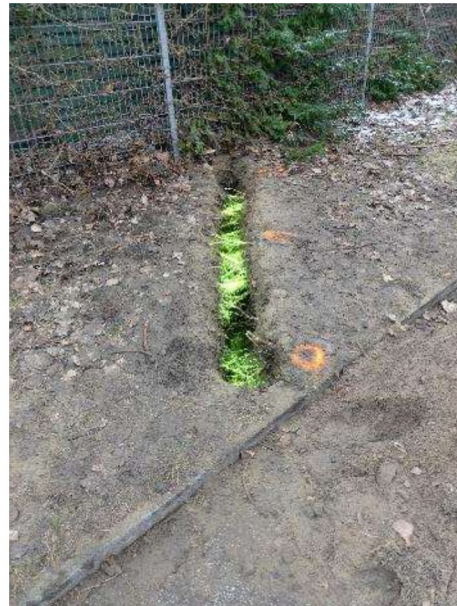
Graben mit markiertem Wurzelwerk

Im Rahmen der Wurzelsuchgrabung wurde ein intensives oberflächennahes Wurzelwerk der Pappel ermittelt. Hierbei wurden Wurzeln bis 16 cm Stärke, die in 10 bis 30 cm unterhalb der Bodenoberkante liegen, vorgefunden.

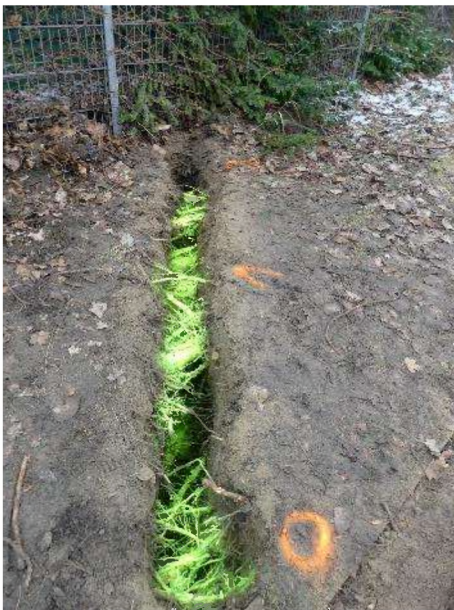
Die beiden stärksten Wurzeln liegen in etwa auf Höhe des Straßenniveaus.

Oberflächennahe Wurzeln

Somit ist die Erstellung von Gehwegüberfahrten für Feuerwehrrettungsflächen im Kronentraufbereich der Pappel Nr. 57 als nicht baumverträglich realisierbar zu beurteilen. Auch bei Anordnung der Überfahrten leicht außerhalb des Kronentraufbereichs ist von Eingriffen in den Wurzelbereich auszugehen.

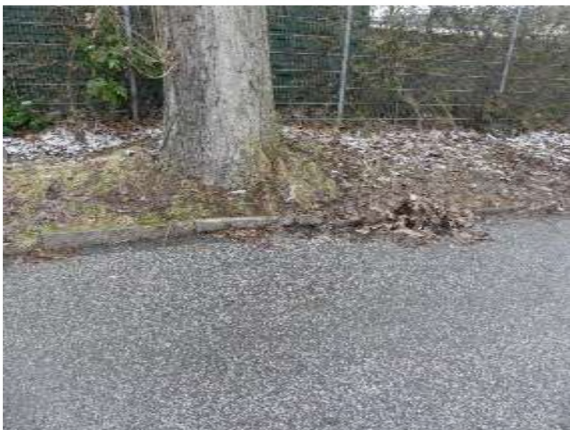
Anhand von Bordsteinanhebungen sowie Belagsanhebungen in der Asphalttrasse muss davon ausgegangen werden, dass die Pappeln auch im Bereich des Straßenkörpers, ggf. sogar hier im Bereich der Leitungstrassen, eingewachsen sind.

Angehobene Bordsteine

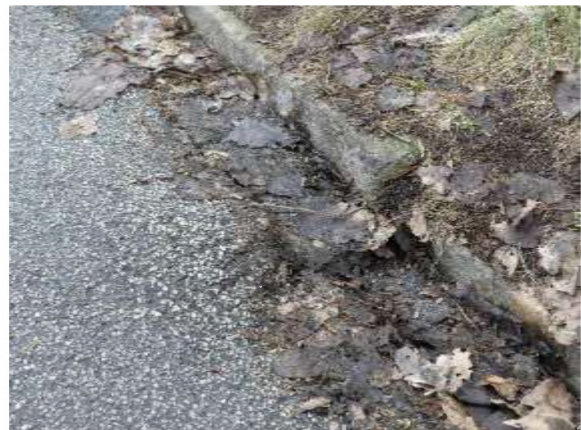
Angehobener Bordstein und Asphaltanhebungen
