BAUMGUTACHTERLICHE BESTANDSAUFNAHME

Standort: **Nordlandweg / Lapplandring, 22145 Hamburg**
Flurstücke 2942 & 2943 in der Gemarkung Meiendorf

BAUMGUTACHTERLICHE KURZSTELLUNGNAHME

Standort: **Nordlandweg & Lapplandring**, 22145 Hamburg
2942 & 2943 in der Gemarkung: Meiendorf

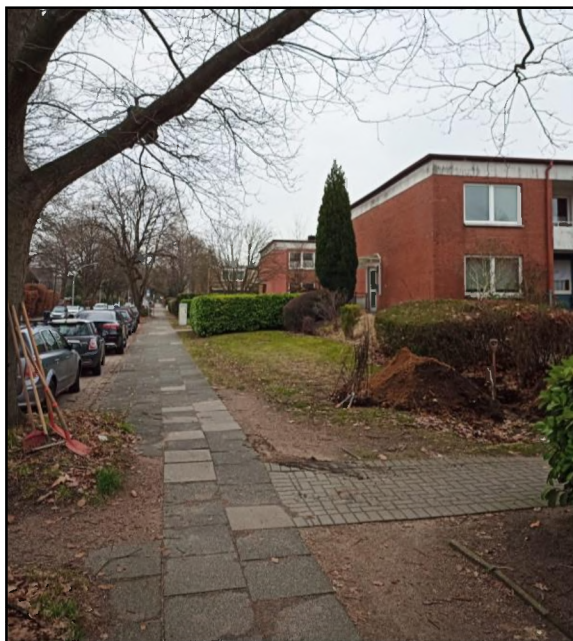
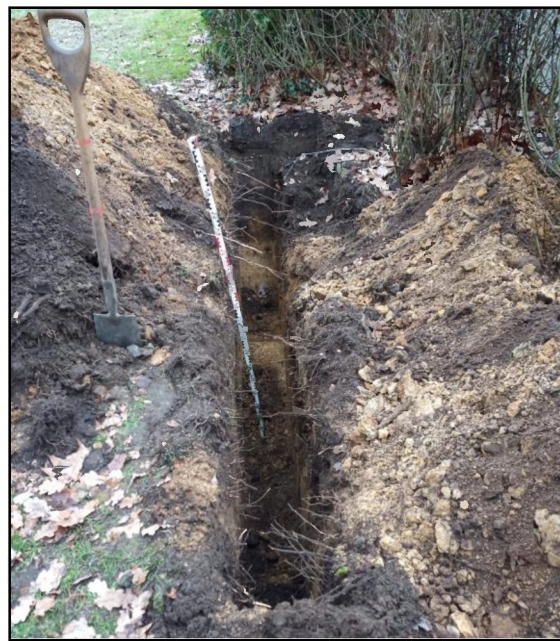
Abstand zum Stammfuß ~600cm, bis zu einer Tiefe von 120cm nur vereinzelt Feinst- & Feinwurzelwerk ($\varnothing < 0,5\text{cm}$).

Bewertung: keine Einschränkungen in Bezug auf Abgrabungen. Grundsätzlich sind Abgrabungen baumpflegerisch zu begleiten, da auch in tieferen Bodenschichten Wurzeln vorkommen können. Genauere Aussagen bezüglich der Baumkrone sind erst nach dem Einmessen des zukünftigen Gebäudekörper bzw. des dazugehörigen Verbaubereiches möglich. Die Baumverträglichkeit vermutlich erforderlicher Rückschnittmaßnahmen erscheint derzeit aber im Rahmen einer Kronenpflege gem. ZTV-Baumpflege gegeben.

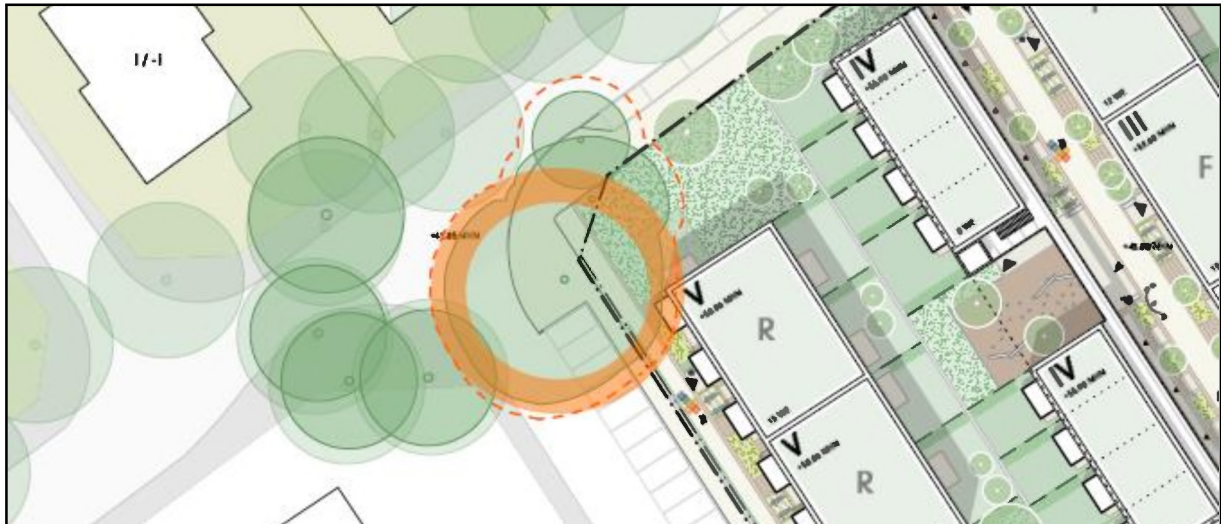
Abb. 06: Ausschnitt aus Lageplan Baumbestand - Abstände

Keine Abgrabung aufgrund bestehender Bebauung durchgeführt.

Bewertung: Es besteht ein Konflikten in Bezug auf die Baumkrone des angrenzenden Straßenbaumes (Eiche, Straßenbaumkatasternummer N166-62-1). Die erforderlichen Schnittmaßnahmen würden über eine normale Kronenpflege gem. ZTV-Baumpflege hinaus gehen. Genauere Aussagen sind erst nach dem Einmessen des geplanten Gebäudekörpers bzw. des dazugehörigen Verbaubereiches möglich.

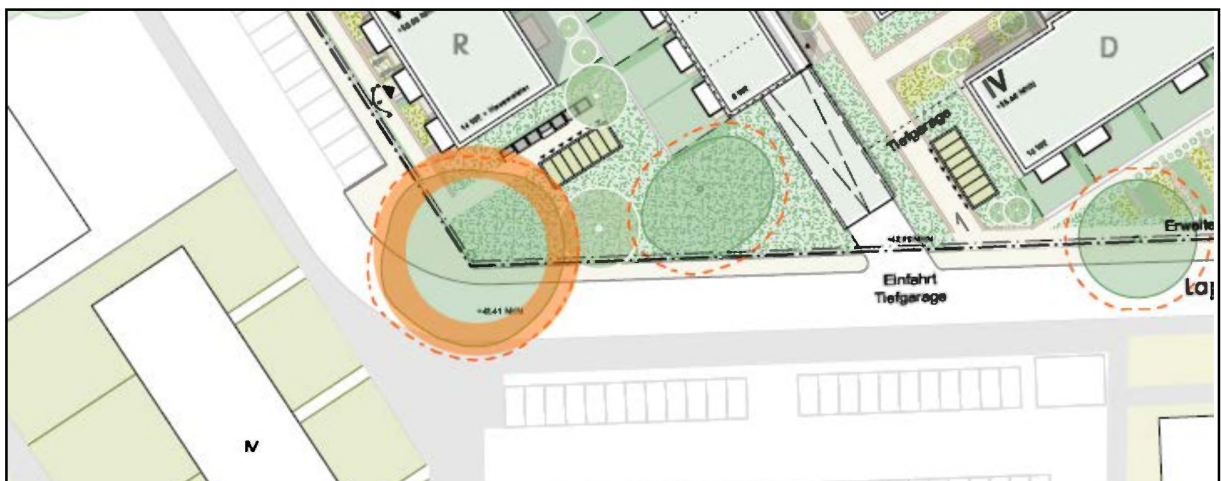
Abb. 07: Ausschnitt aus Lageplan Baumbestand - Abstände

Keine Abgrabung aufgrund bestehender Bebauung durchgeführt.

Bewertung: Vermutlich keine Konflikte. Genauere Aussagen sind erst nach dem Einmessen des geplanten Gebäudekörpers bzw. des dazugehörigen Verbaubereiches möglich.

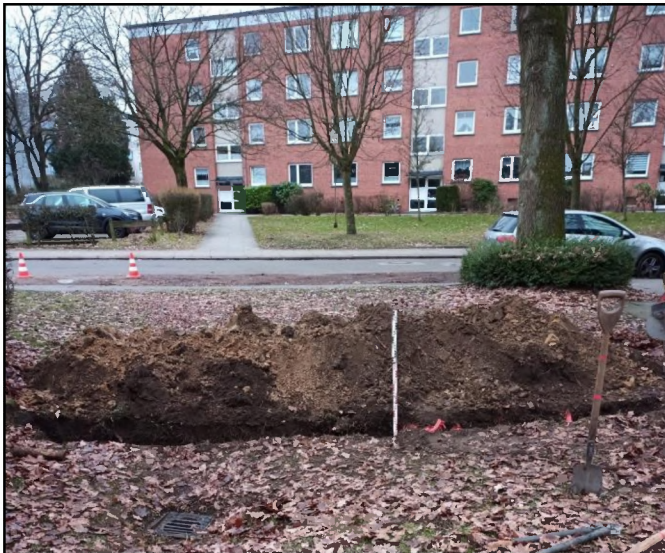
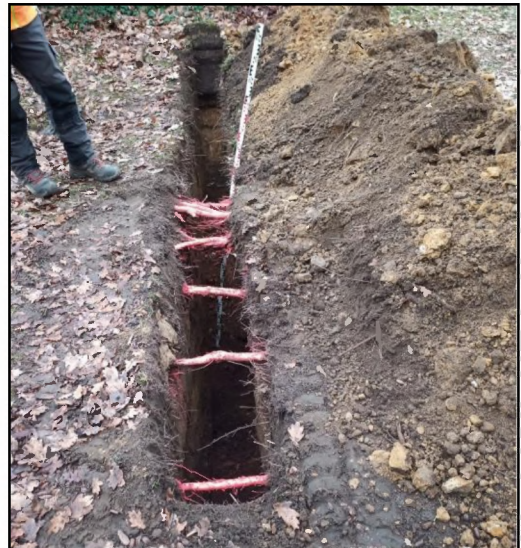
Abstand zum Stammfuß ~500cm, bis zu einer Tiefe von 140cm vereinzelt Feinst-, Fein- & Schwachwurzelwerk ($\varnothing < 2,0\text{cm}$) sowie 12 Grobwurzeln ($\varnothing 2,0\text{-}5,0\text{cm}$) .

Bewertung: Abgrabebereich / -kante möglichst weit vom Baum entfernt (Abstand zum Stammfuß mindestens 800cm). Grundsätzlich sind Abgrabungen baumpflegerisch zu begleiten, da auch in tieferen Bodenschichten Wurzeln vorkommen können. Genauere Aussagen, auch bezüglich der Baumkrone sind erst nach dem Einmessen des geplanten Gebäudekörpers bzw. des dazugehörigen Verbaubereiches möglich.
