# Baumbestandserfassung im Plangebiet Gleisbogen Barmbek in der Freien und Hansestadt Hamburg

## Erläuterungsbericht

Elmshorn, den 11.07.2018

Ingenieurgemeinschaft  
Reese + Wulff GmbH

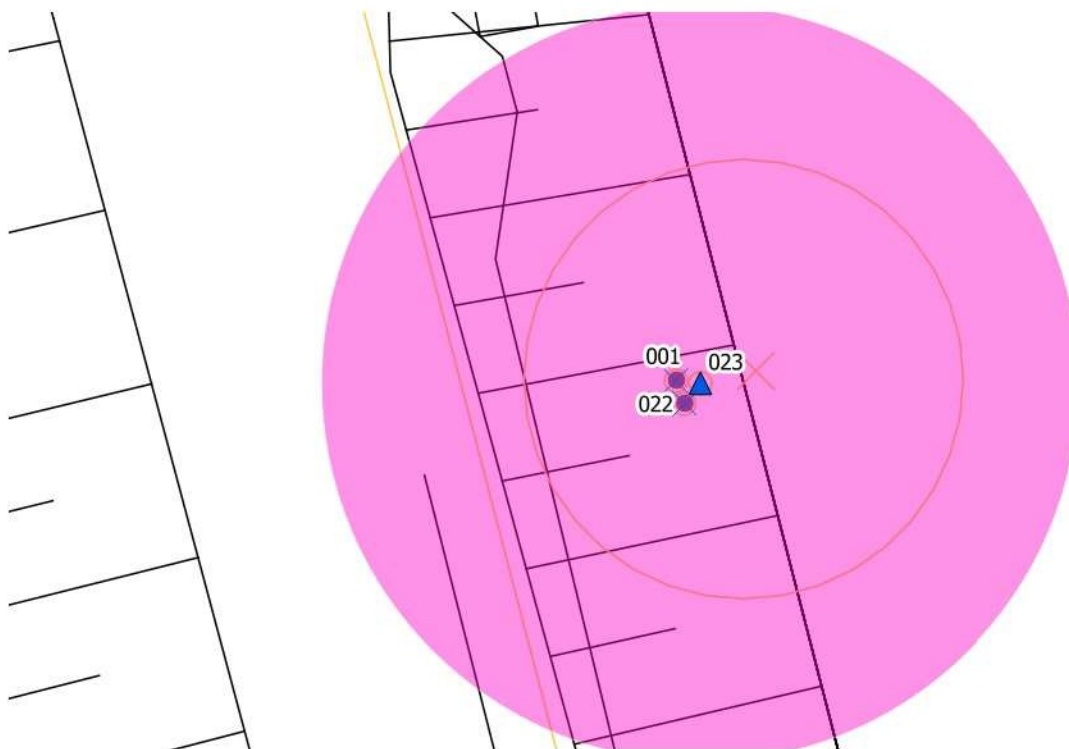
**Baumnummer: 001**

Zustand: absterbend/tot

Vitalität: abgängig

Baumbewertung GALK: 5 Baum nicht bewertbar

Entwicklungsfähigkeit: 4 keine (Baum gefällt)

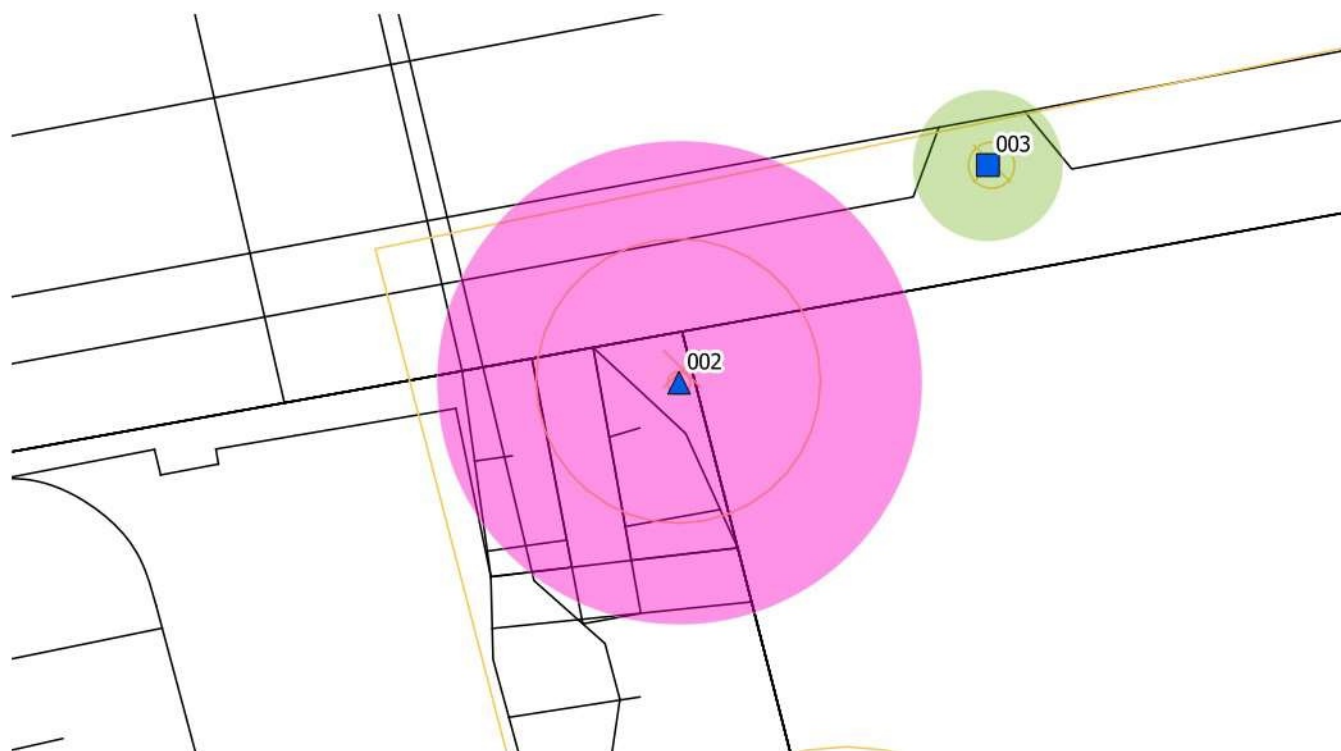
**Baumnummer:** 002

Zustand: stärker geschädigt

Baumbewertung GALK: 0 Baum besonders  
erhaltenswert

K10 Lichtraumprofil , K13 Totholz , K10  
Lichtraumprofil , K14 Vergabelungen

S15 Zwiesel , S9 Risse

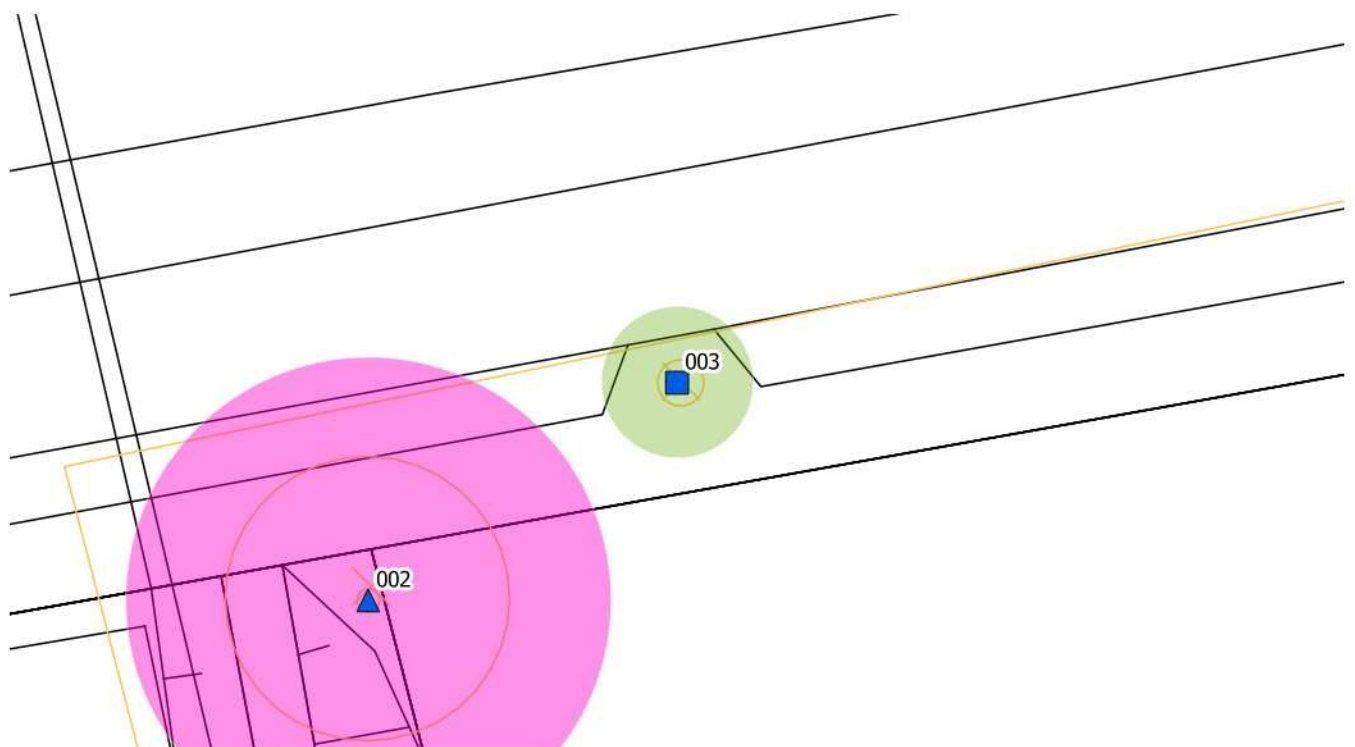
**Baumnummer:** 003

Zustand: nicht/leicht geschädigt

Baumbewertung GALK: 1 Baum erhaltenswert

K10 Lichtraumprofil , K14 Vergabelungen , K3 Astungswunden oder -fäulen

S12 Stammaustriebe

W7 Stockaustriebe

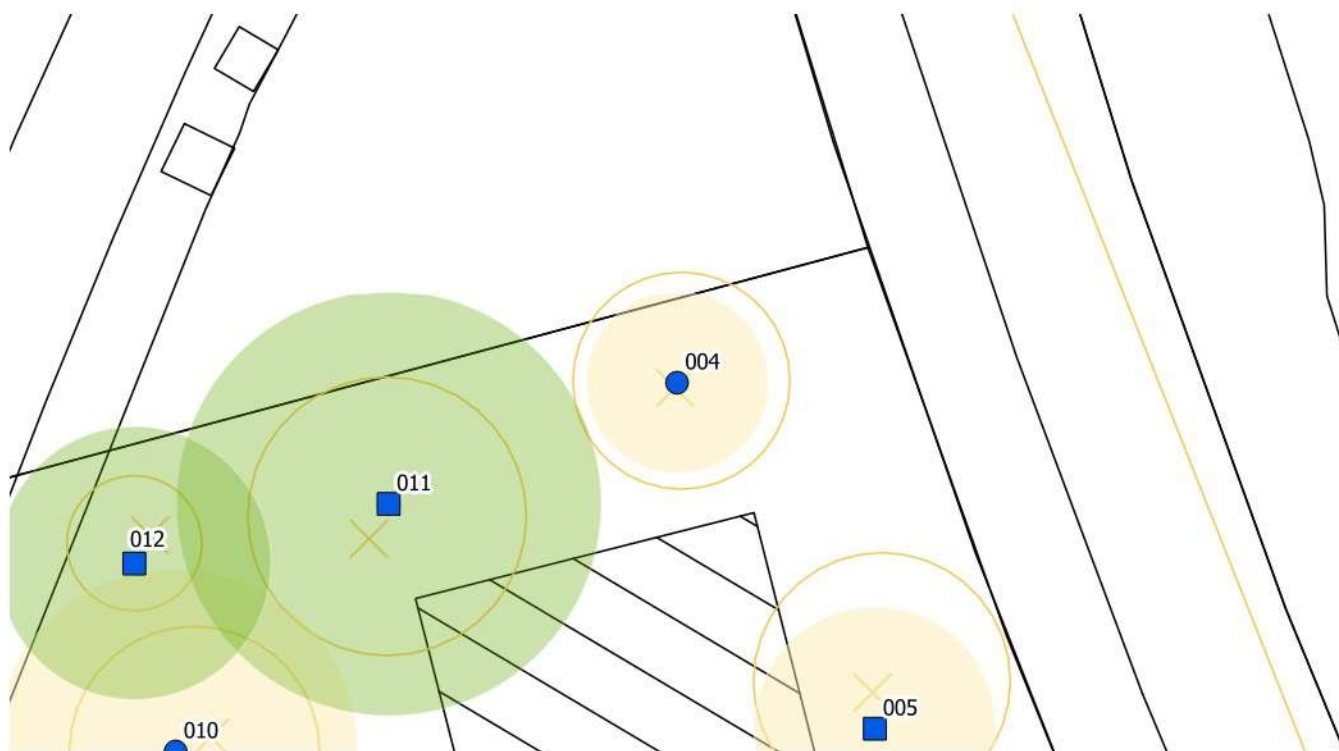
**Baumnummer:** 004

Auf der Fläche Begegnungsstätte MOOK WAT EV besitzt der *Crataegus* mit der Baum Nr. 4 einen massiven Brandschaden. Die Birke mit der Nr. 4 neigt sich von Jahr zu Jahr in Richtung Hauptgebäude, ein geringfügiges Anheben des Wurzeltellers ist bereits zu erkennen.

Zustand: stärker geschädigt

Baumbewertung GALK: 2 Baum bedingt erhaltenswert

Entwicklungsfähigkeit: 3 gering

Baum hat gebrannt. Ein Stämmeling zerstört

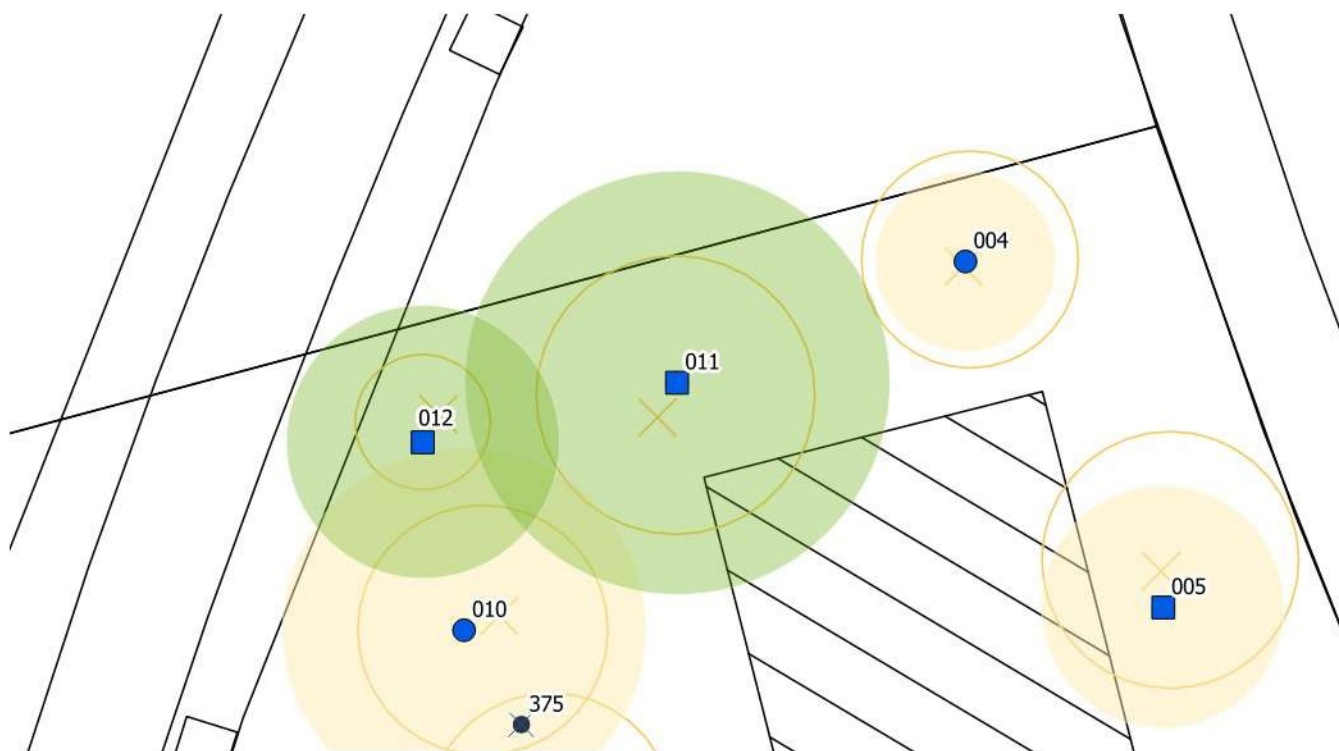
**Baumnummer: 011**

Zustand: nicht/leicht geschädigt

Baumbewertung GALK: 1 Baum erhaltenswert

K3 Astungswunden oder -fäulen

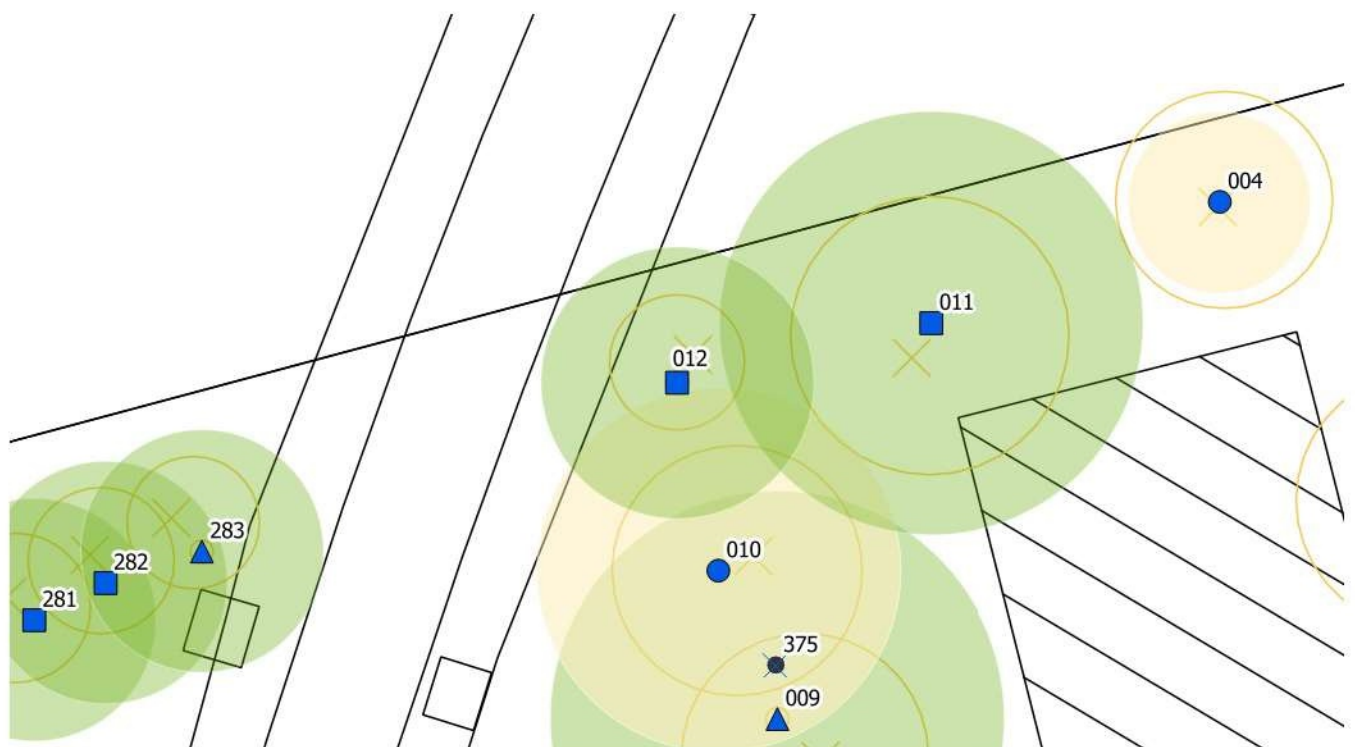
**Baumnummer:** 012

Zustand: nicht/leicht geschädigt

Baumbewertung GALK: 1 Baum erhaltenswert

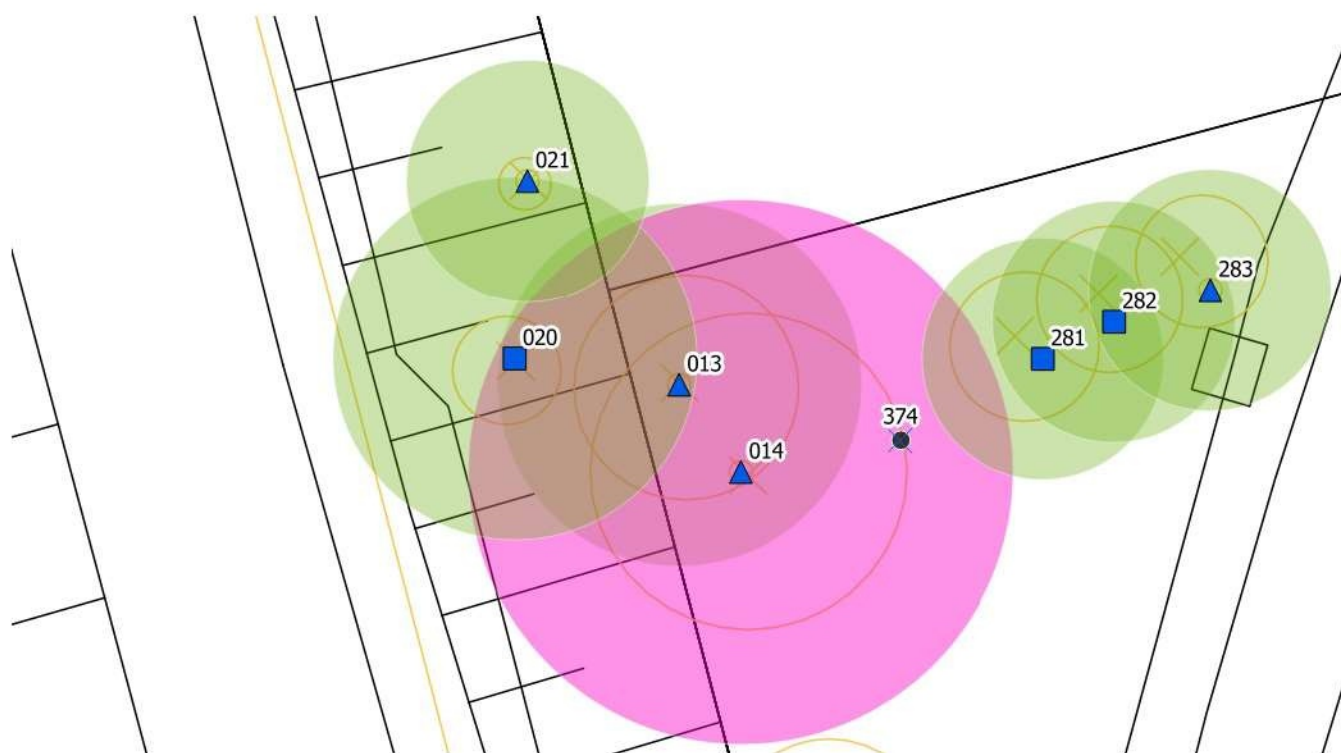
**Baumnummer:** 013

Zustand: nicht/leicht geschädigt

Baumbewertung GALK: 1 Baum erhaltenswert

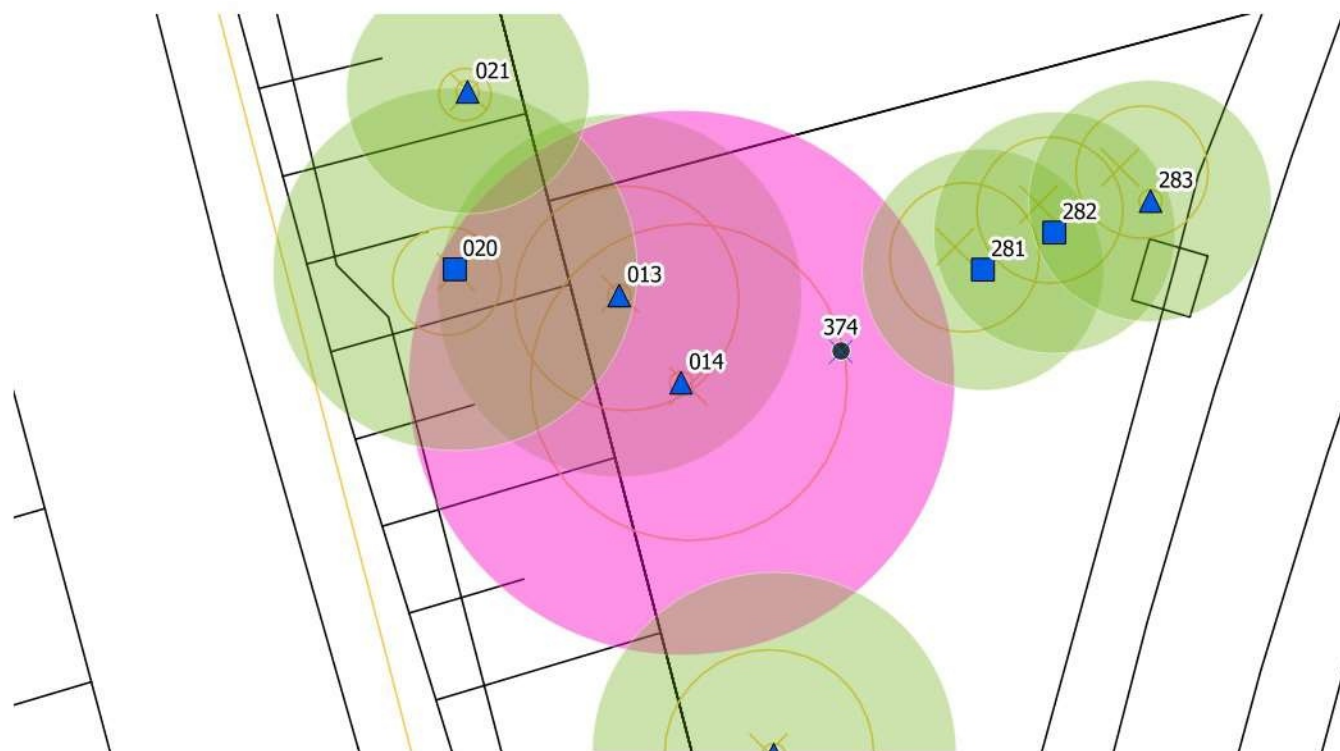
**Baumnummer: 014**

Zustand: nicht/leicht geschädigt

Baumbewertung GALK: 0 Baum besonders  
erhaltenswert

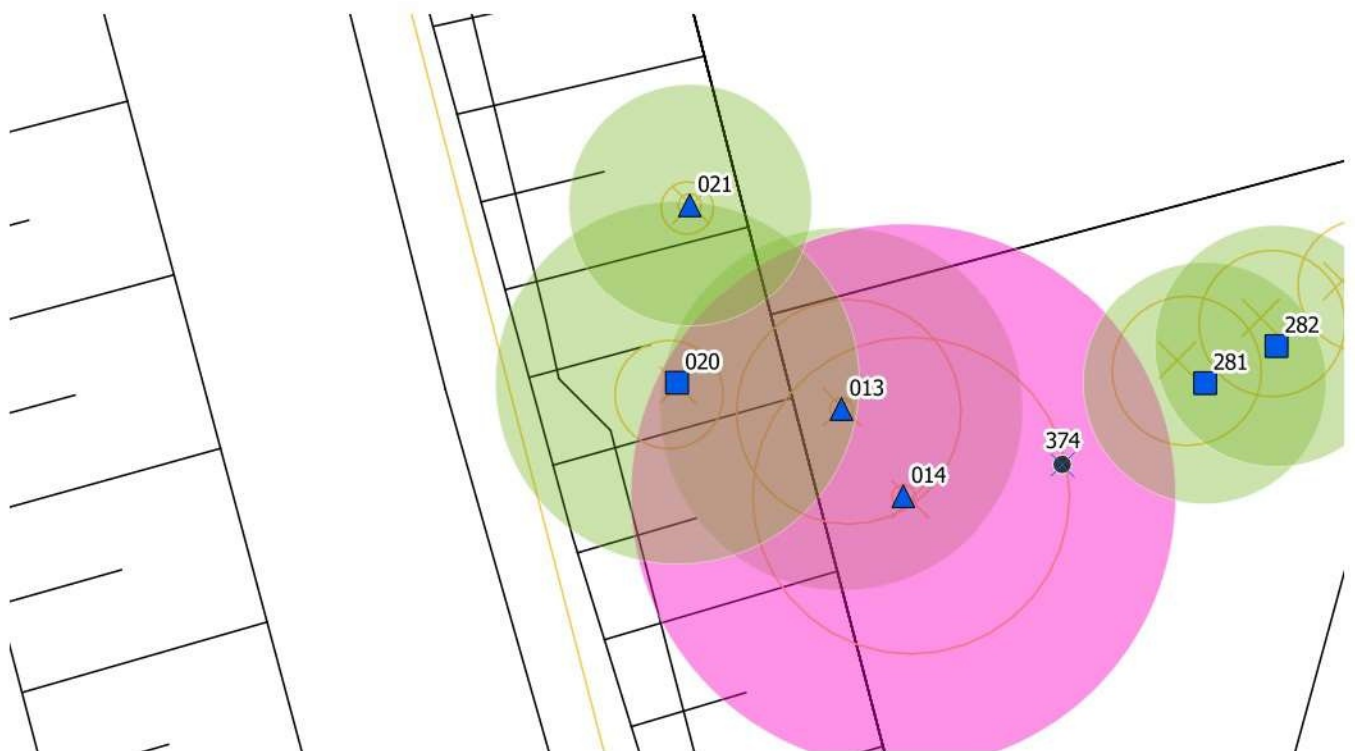
**Baumnummer:** 020

Zustand: stärker geschädigt

Baumbewertung GALK: 1 Baum erhaltenswert

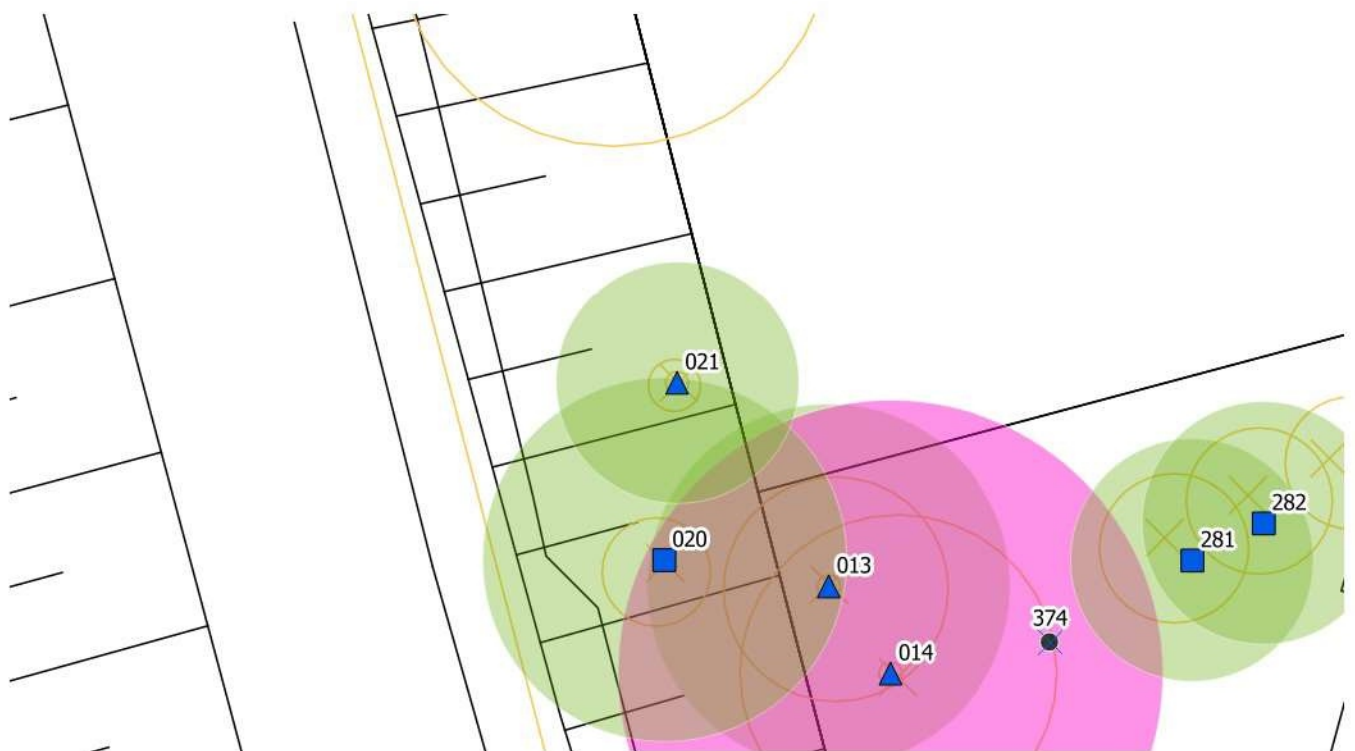
**Baumnummer:** 021

Zustand: nicht/leicht geschädigt

Baumbewertung GALK: 1 Baum erhaltenswert

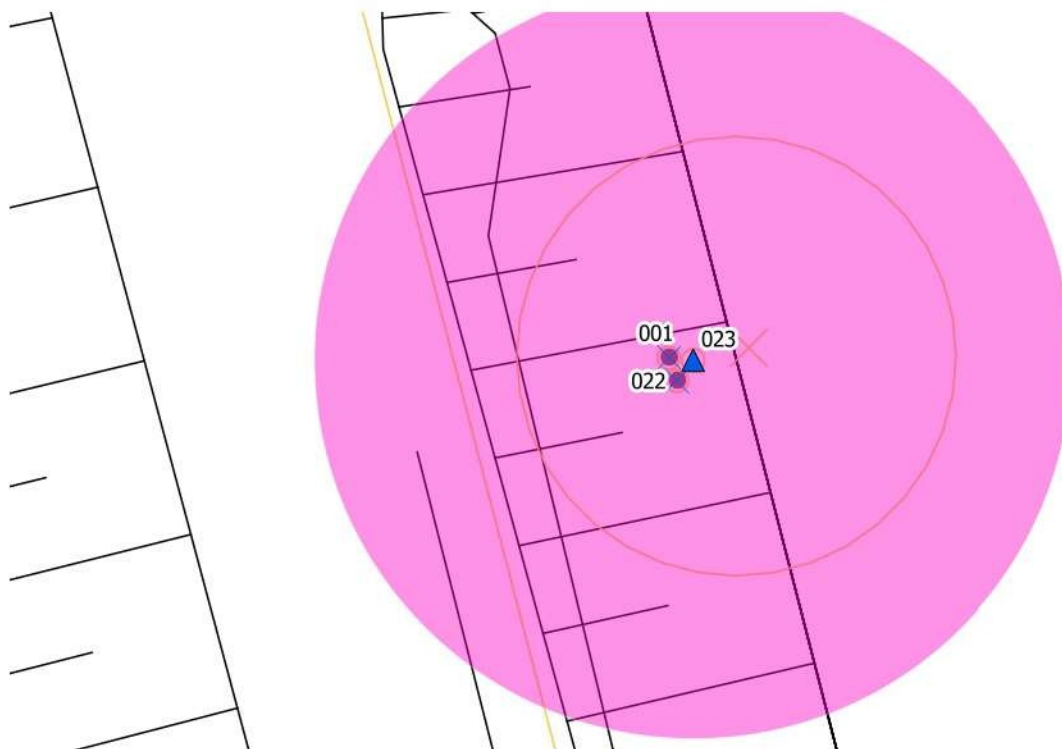
**Baumnummer:** 022

**Zustand:** absterbend/tot

**Vitalität:** abgängig

**Baumbewertung GALK:** 5 Baum nicht bewertbar

**Entwicklungsfähigkeit:** 4 keine (Baum gefällt)

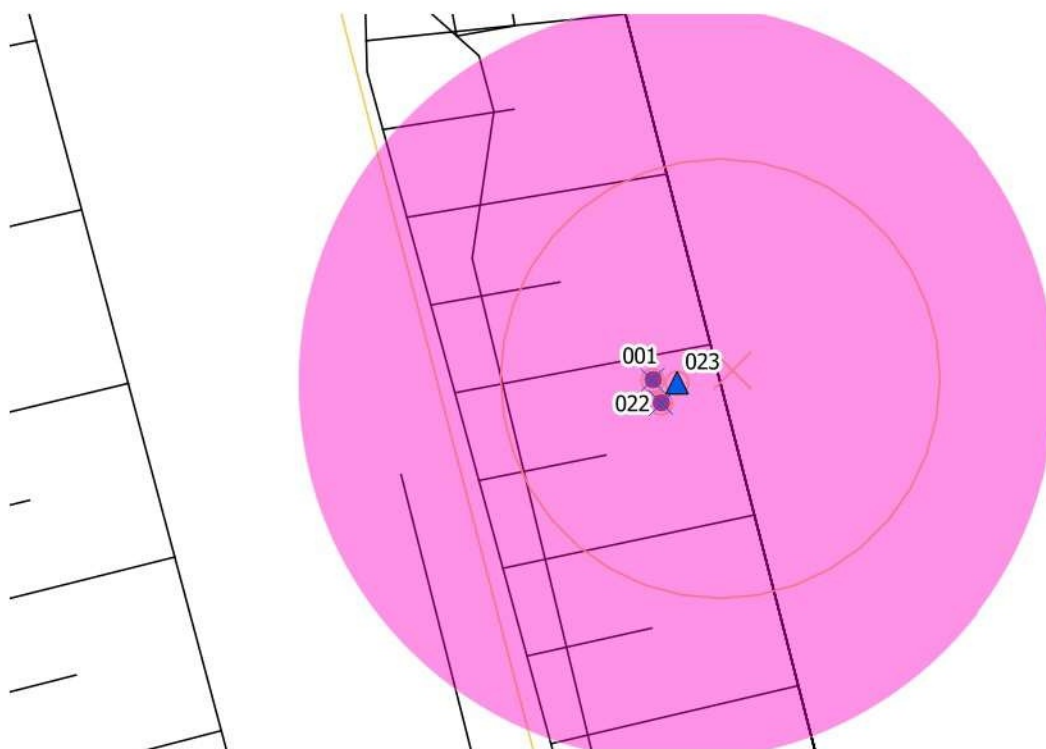
**Baumnummer:** 023

**Zustand:** stärker geschädigt

**Baumbewertung GALK:** 0 Baum besonders  
erhaltenswert

**Kontrollintervall:** 06 Monate
