Abschlussbericht

Gebäudebestandsuntersuchung Hochschulimmobilien Campus TUHH

Datum: 29.10.2024
Projekt-Nr.: [Redacted]

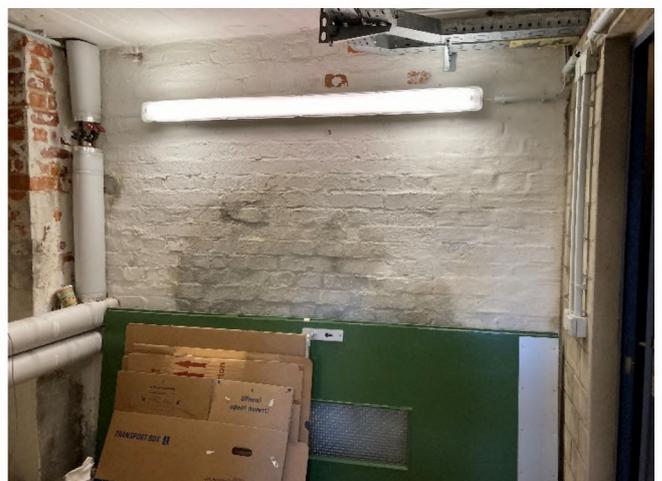
Abbildung 6: Feuchte Wand Keller

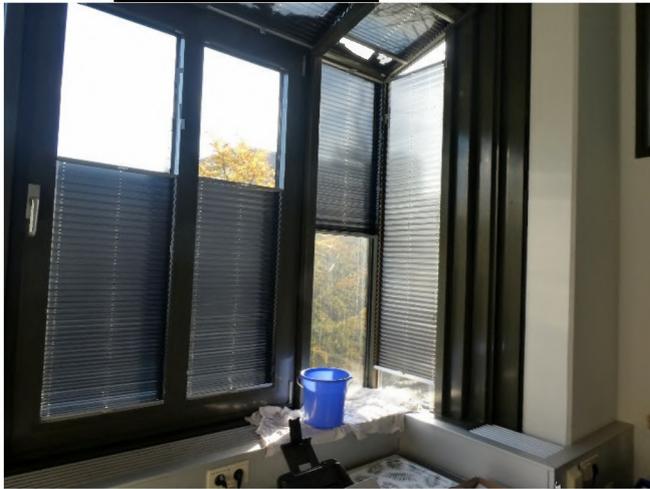
Abbildung 60: Undichte Schrägverglasung

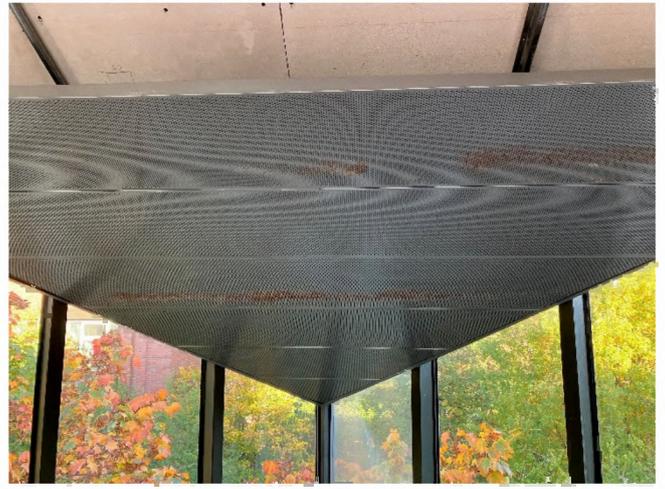
Abbildung 61: Schadhafte Deckenverkleidung

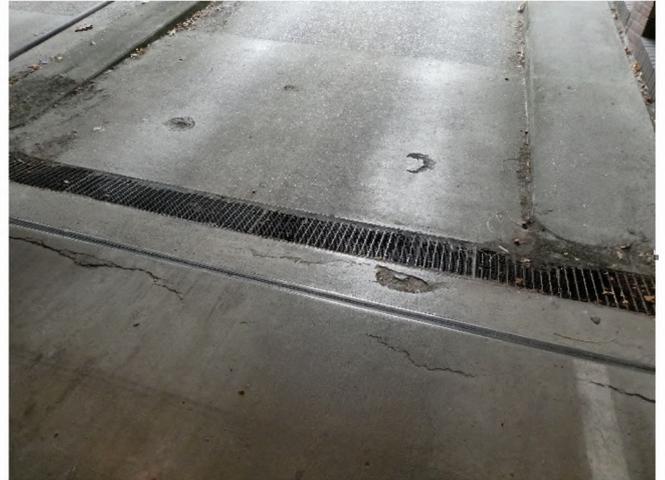
Abbildung 91: Abplatzungen an Ein- Ausfahrt

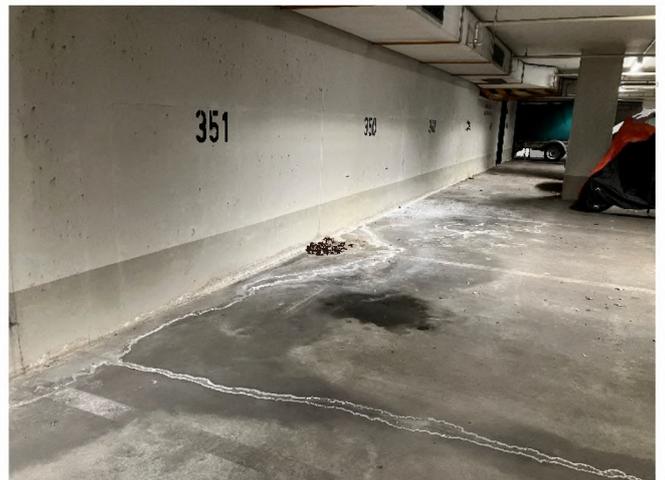
Abbildung 93: Drückende Feuchtigkeit

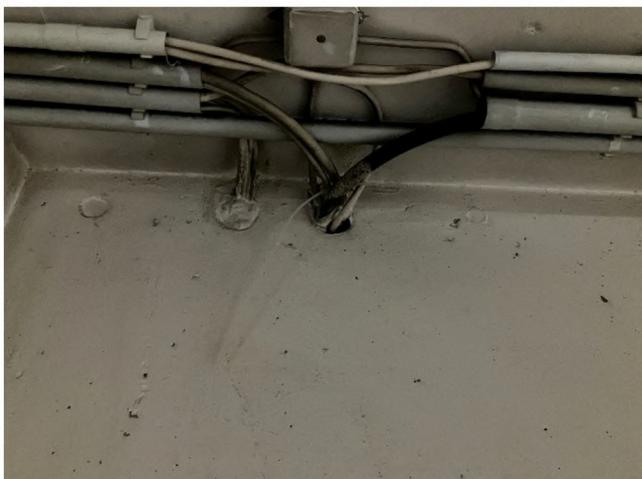
Abbildung 94: Exemplarische ungenügende Brandschottung

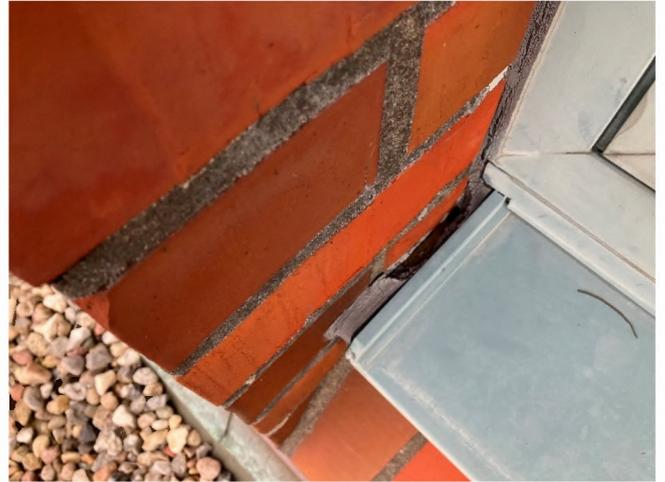
Abbildung 103: Exemplarische poröse Fensterabdichtung

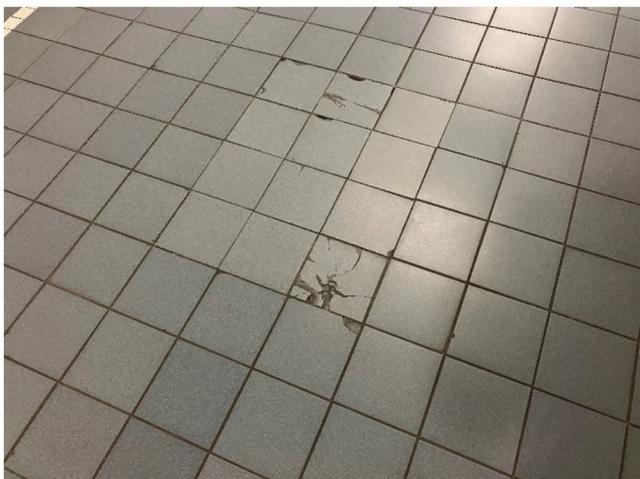
Abbildung 106: Exemplarische Fliesenschäden

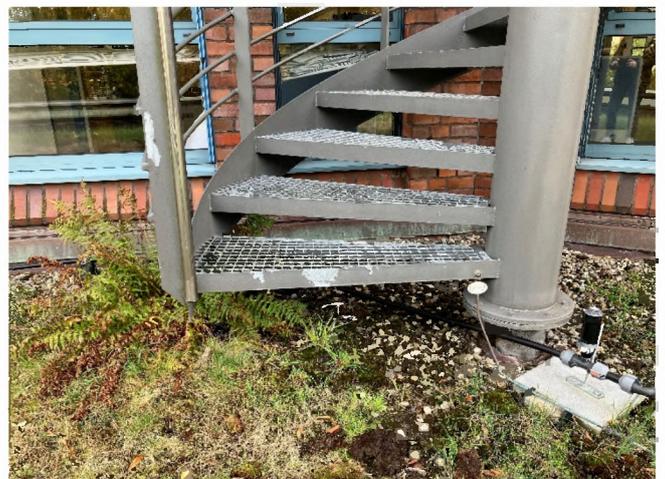
Abbildung 107: Stufendistanz Fluchttreppe

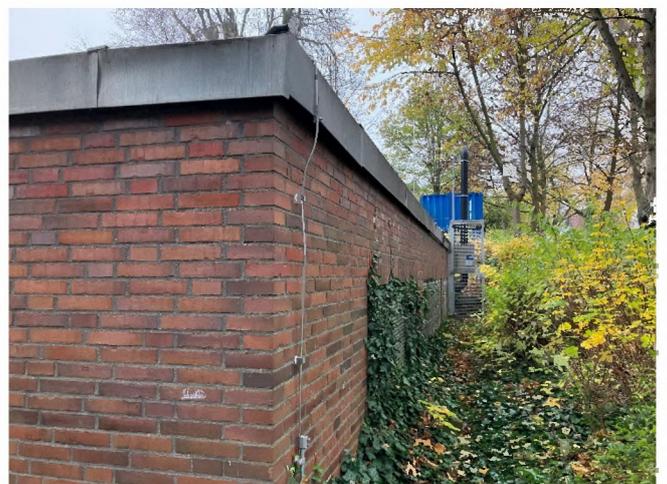
Abbildung 119: Äußerer Pflanzenbewuchs

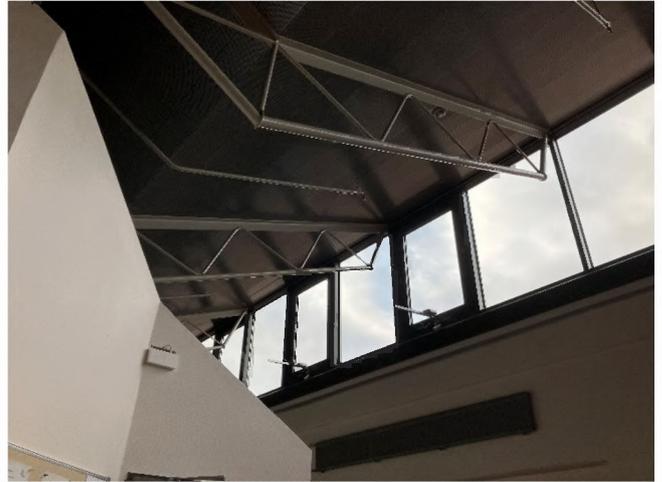
Abbildung 127: Undichte Glasfront

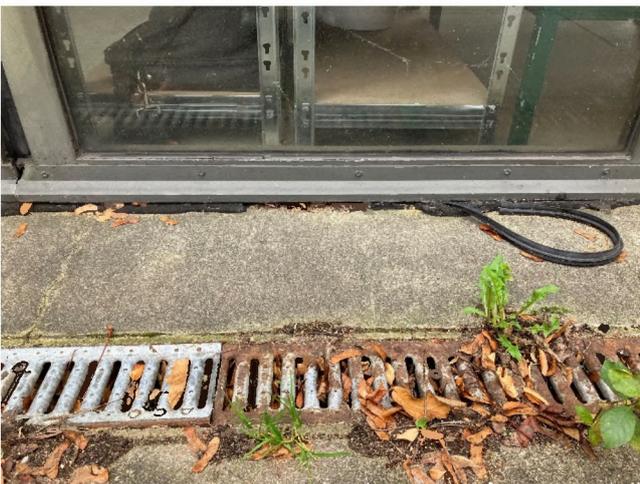
Abbildung 128: Exemplarische Gummiabdichtung Werkshallentore

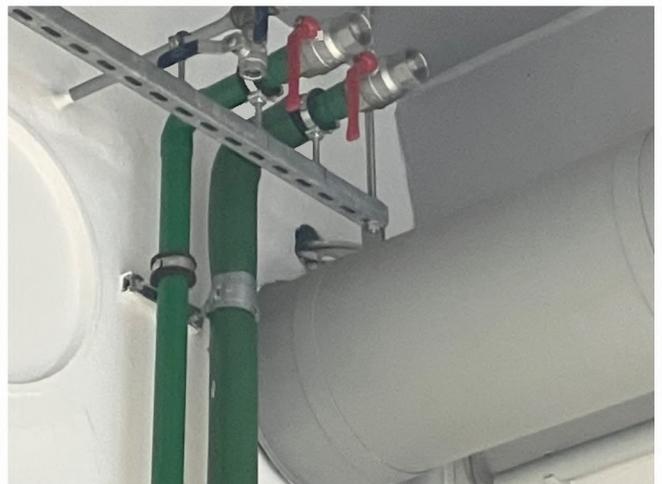
Abbildung 129: Exemplarische fehlende / ungenügende Brandschottung

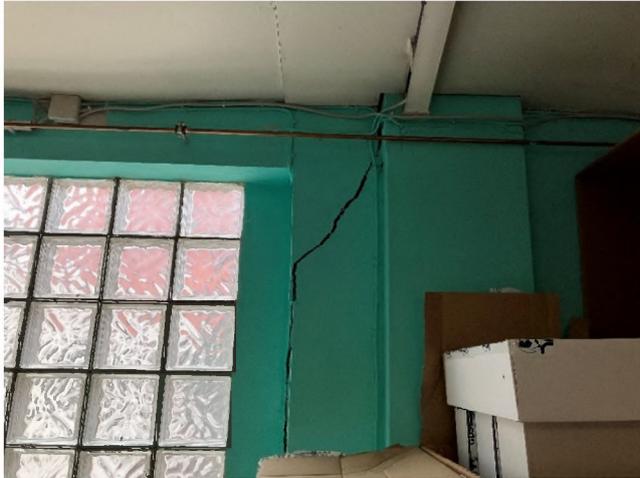
Abbildung 156: Riss Lagerraum EG

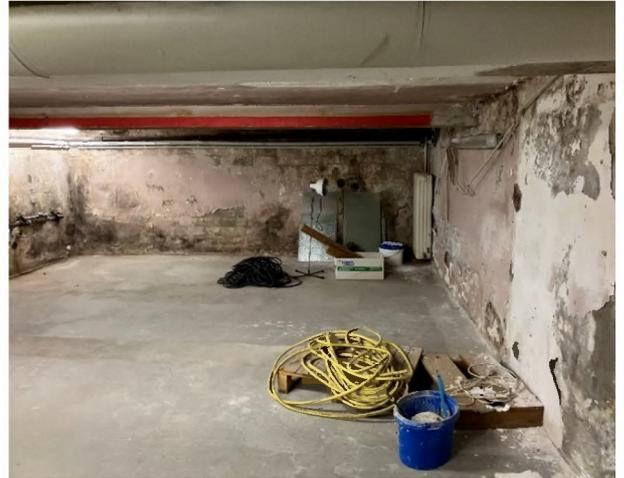
Abbildung 157: Exemplarische Feuchtigkeitsschäden KG

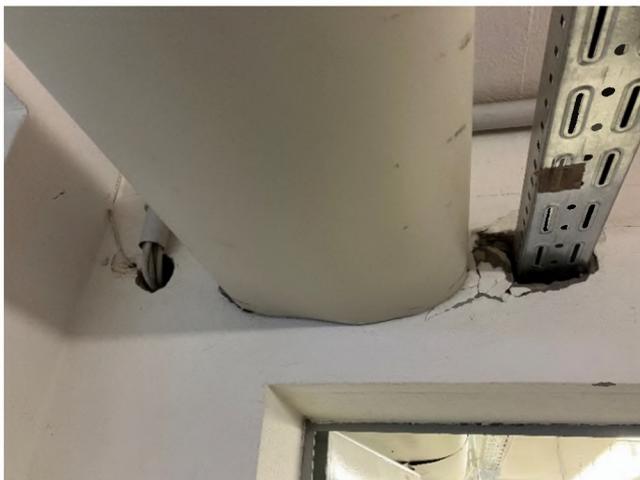
Abbildung 158: Exemplarische fehlende / ungenügende Brandschottung
