Café Seeterrassen St. Petersburger Str. 22 20355 Hamburg
Zusammenstellung der augenscheinlichen Gebäudeschäden

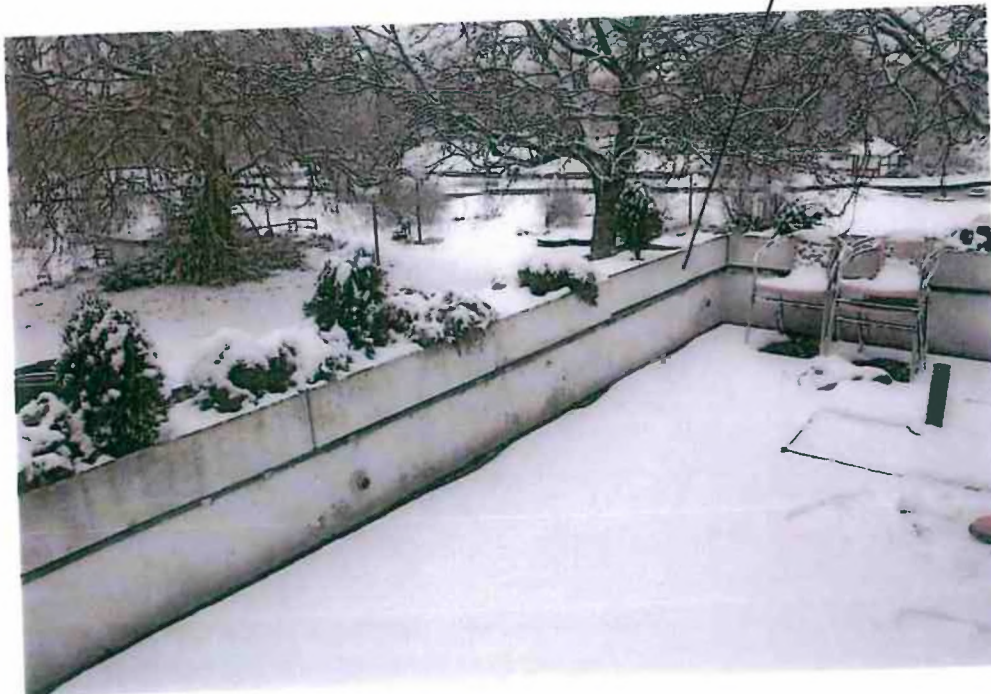
04

Westliche Dachterrasse - zu niedrige Brüstungshöhe

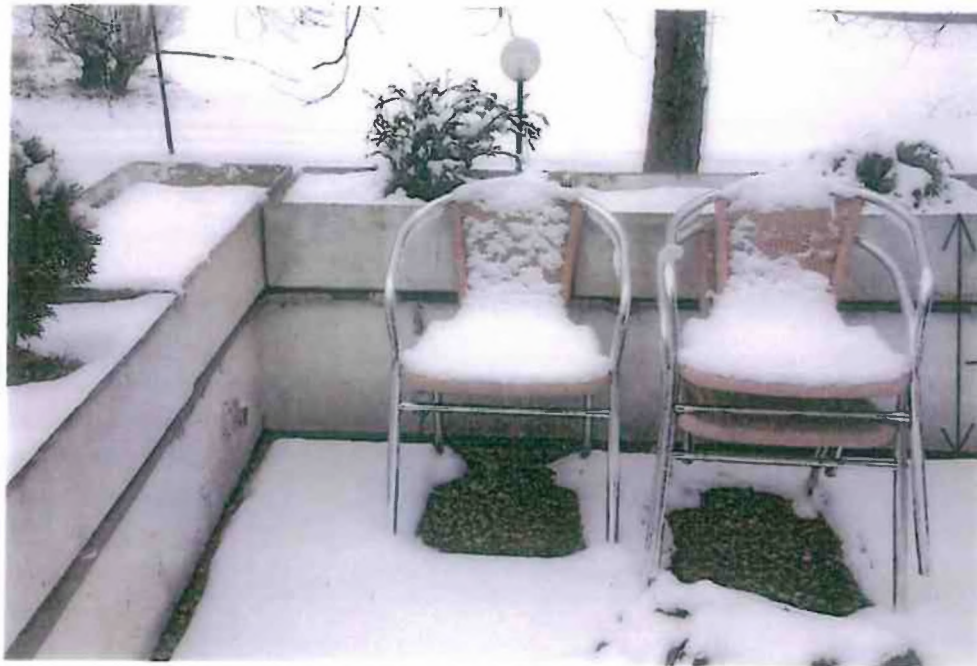
05

— Zu niedrige Brüstung

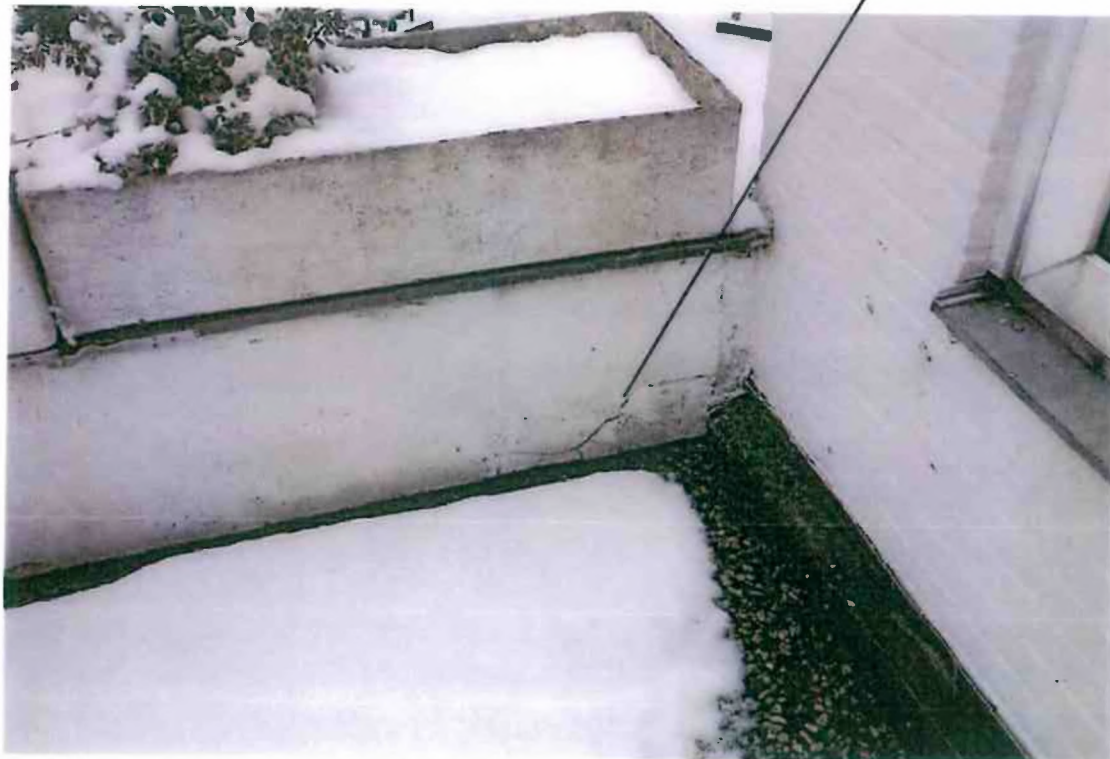
06

Detailaufnahmen - Riss im Anschlussbereich zum Mauerwerk

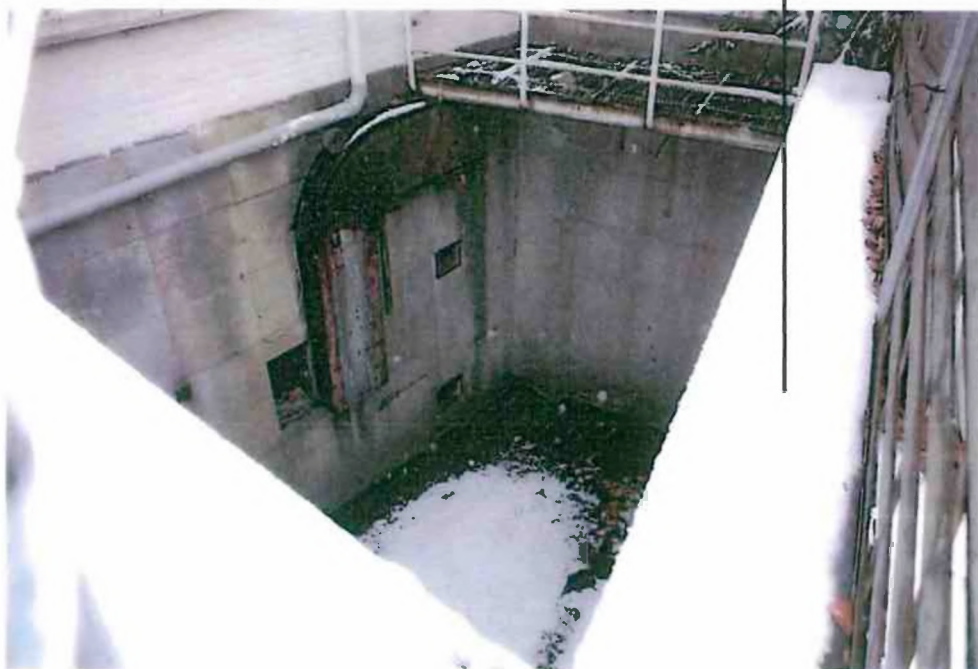
08

provisorische Absturzsicherung
im Bereich des Kellerschachtes

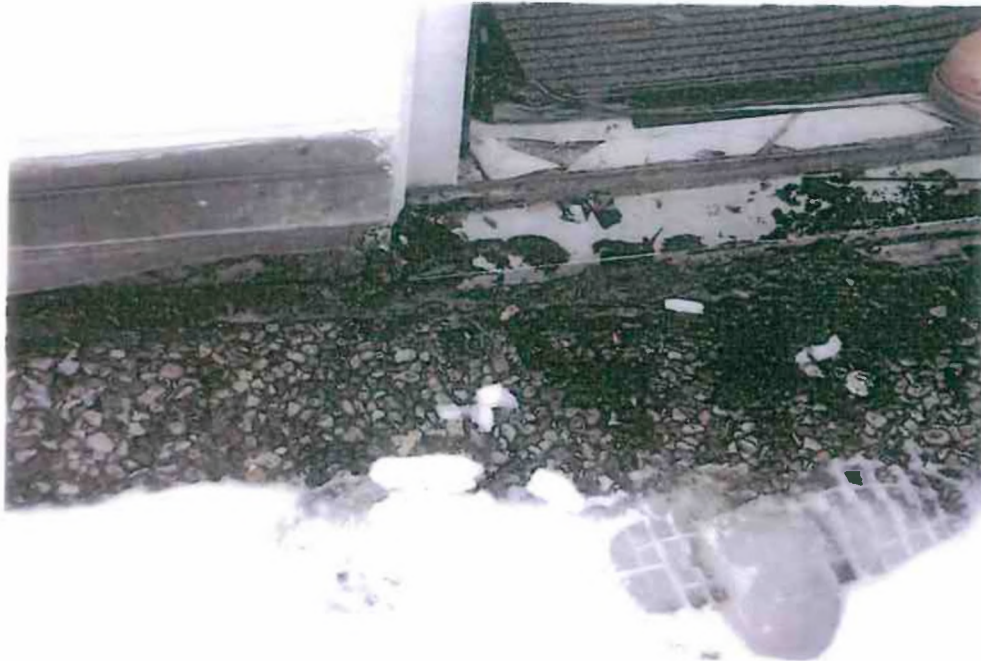
09

Schadhafte
Türschwelle zur
Dachterrasse

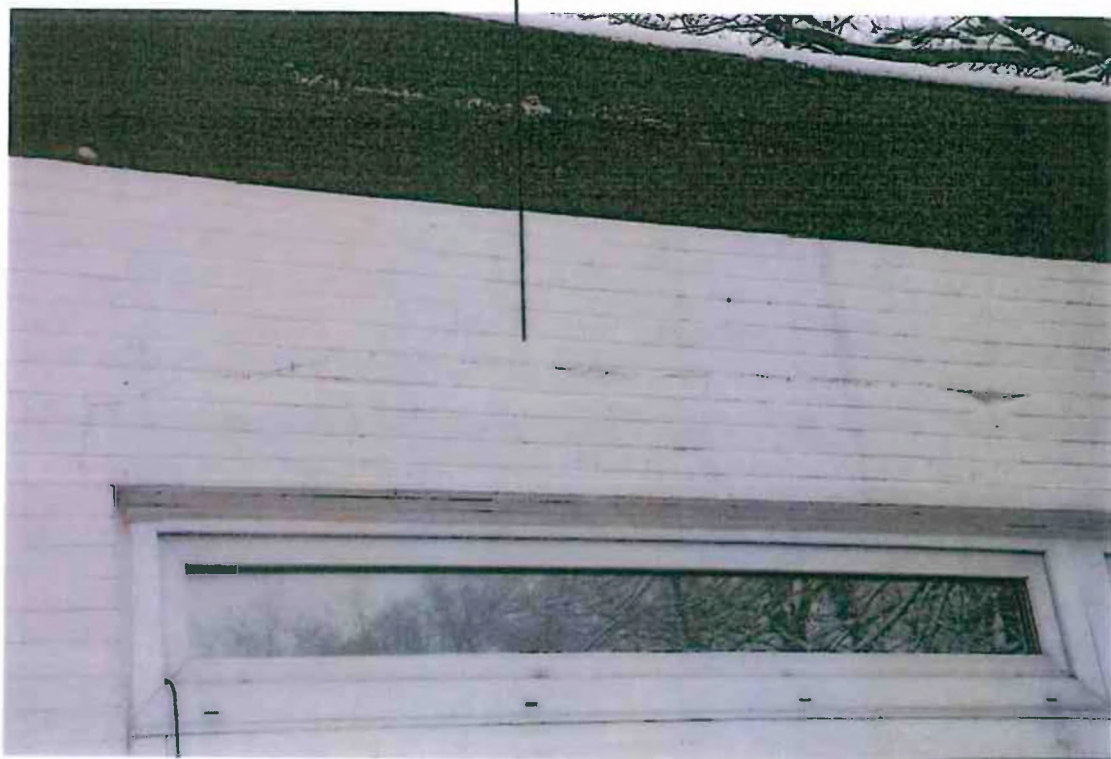
12

Waagerechter Mauerwerksriss im Bereich
des Fenstersturzes

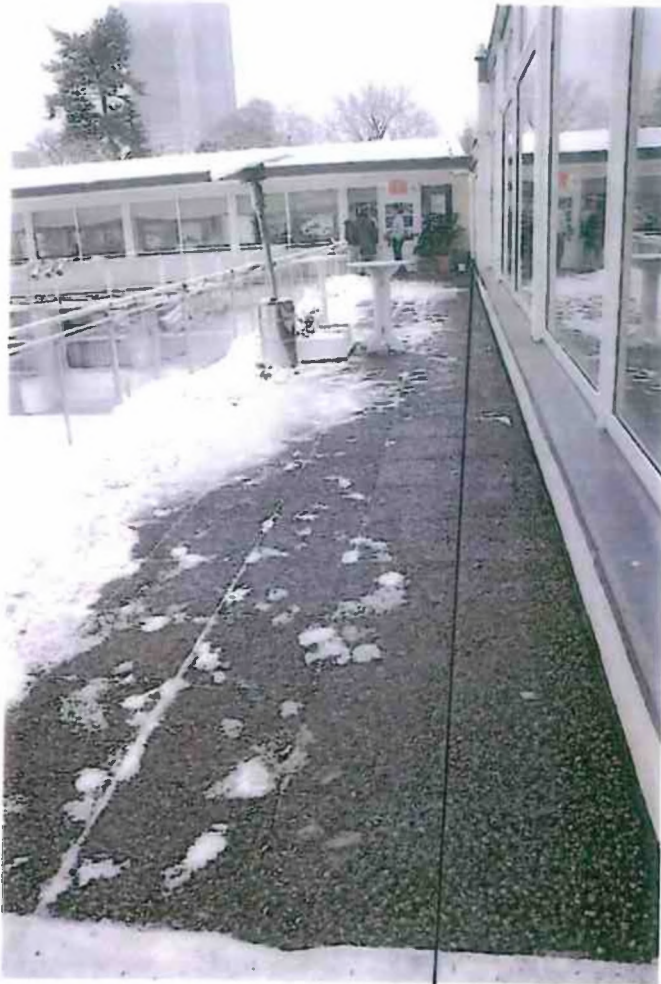
13

Regenentwässerung nicht an die
Grundleitung angeschlossen - das
Regenwasser der Dachfläche
entwässert auf die Terrasse

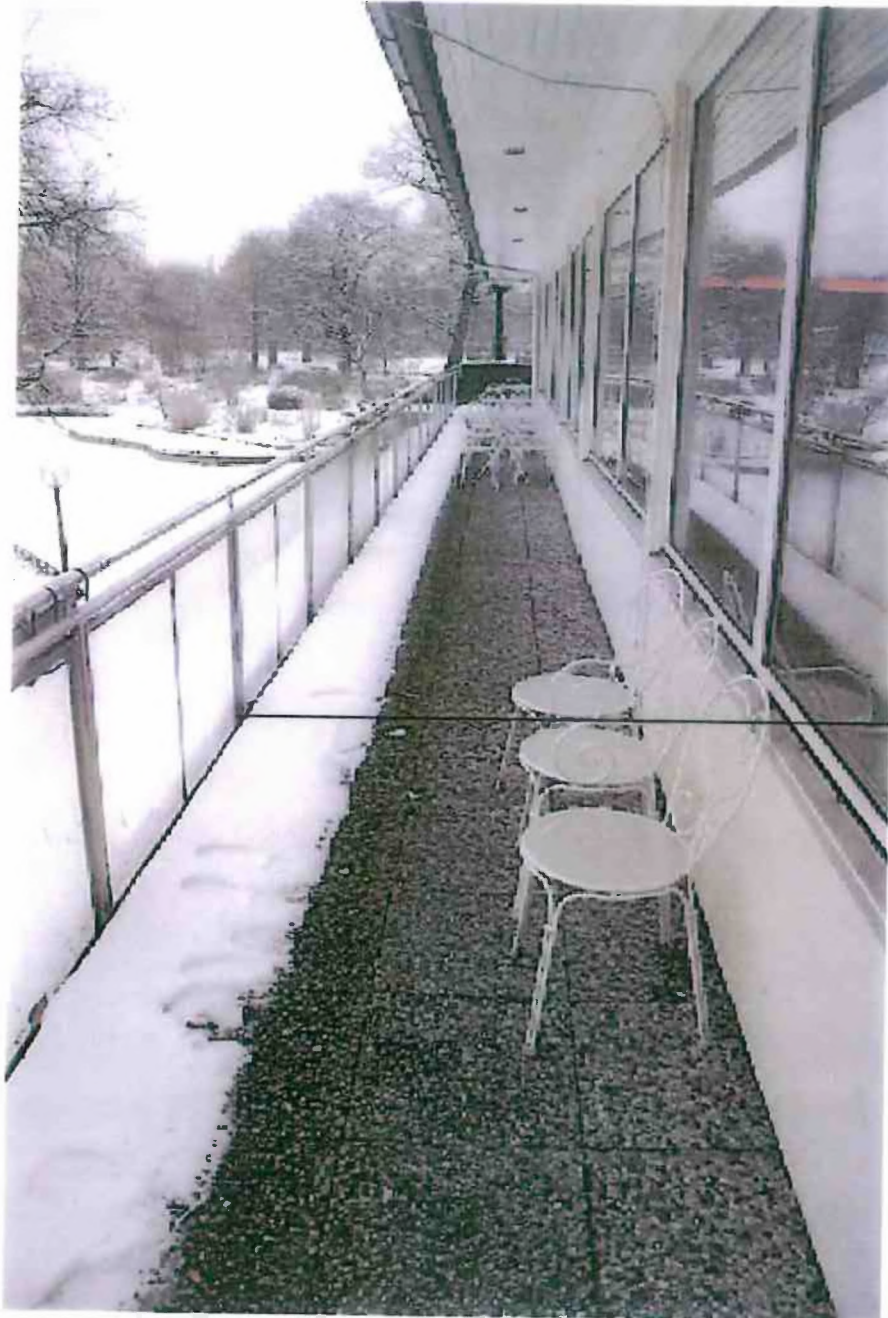
Schadhafte
Geländerpfostenhalterung

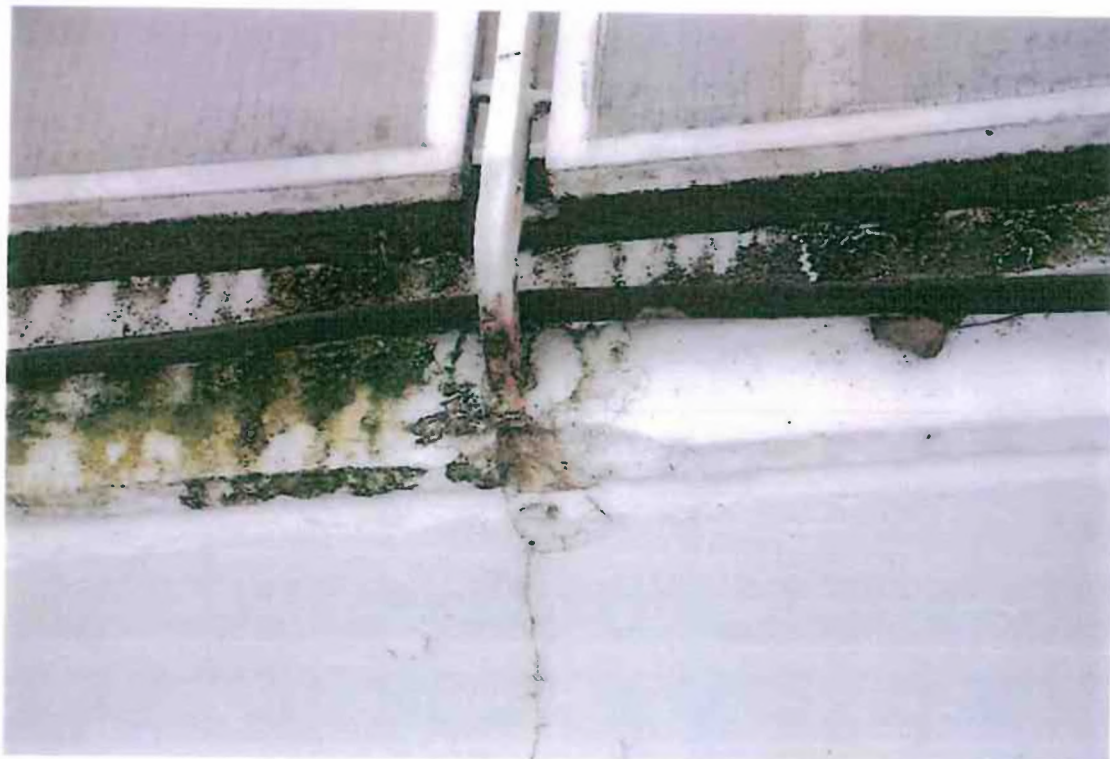
21

Detailaufnahmen - weitere Korrosionsschäden

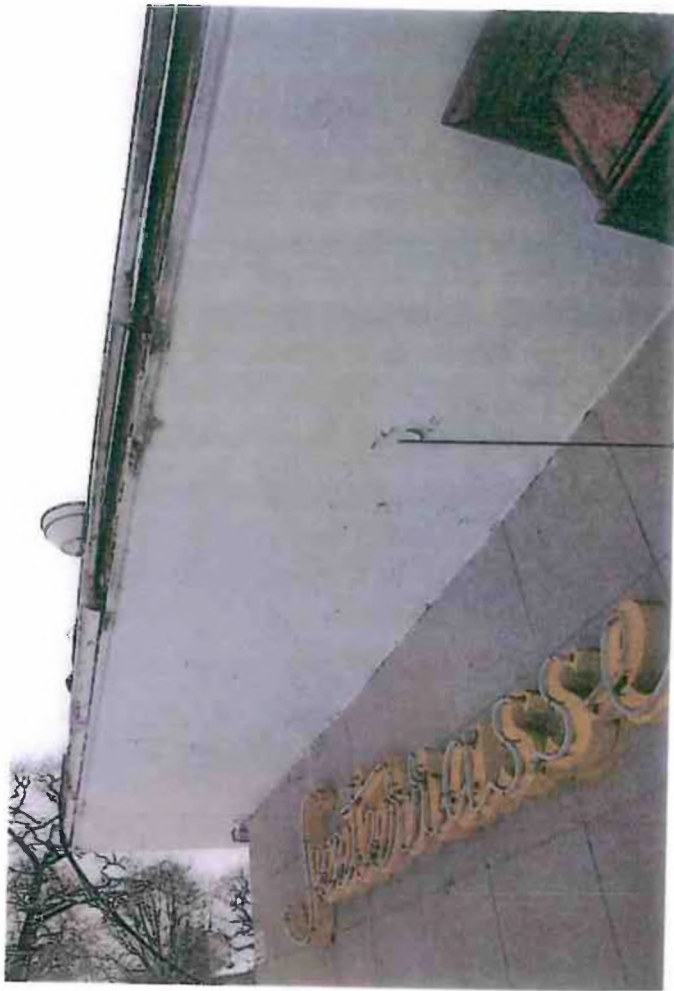
22

Durchfeuchtungsschäden infolge
schadhafter Abdichtung an der
Oberseite

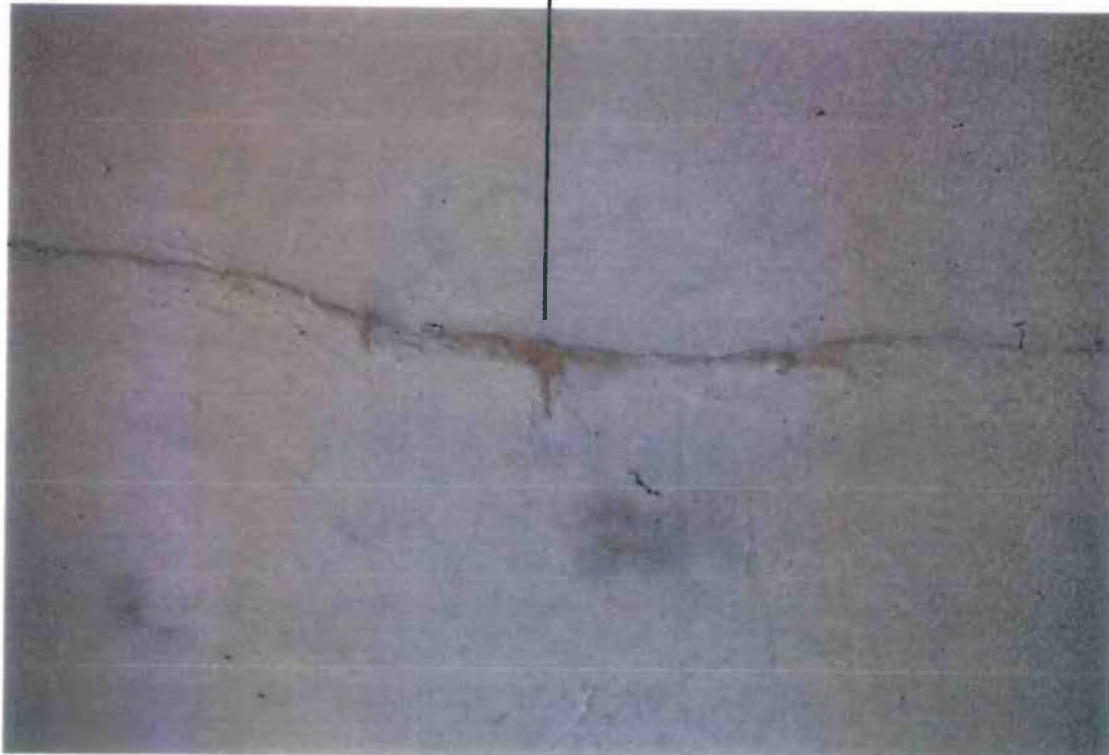
25

Rissbildung infolge schadhafter Abdichtung

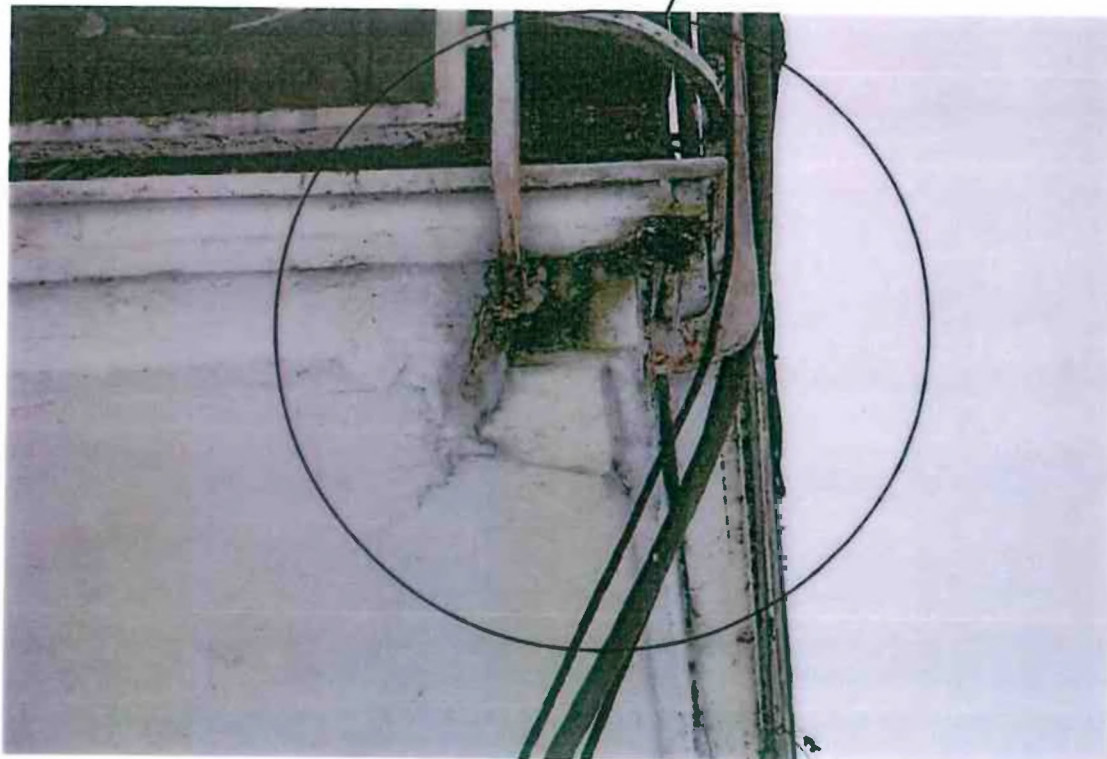
27

Korrosionsschäden

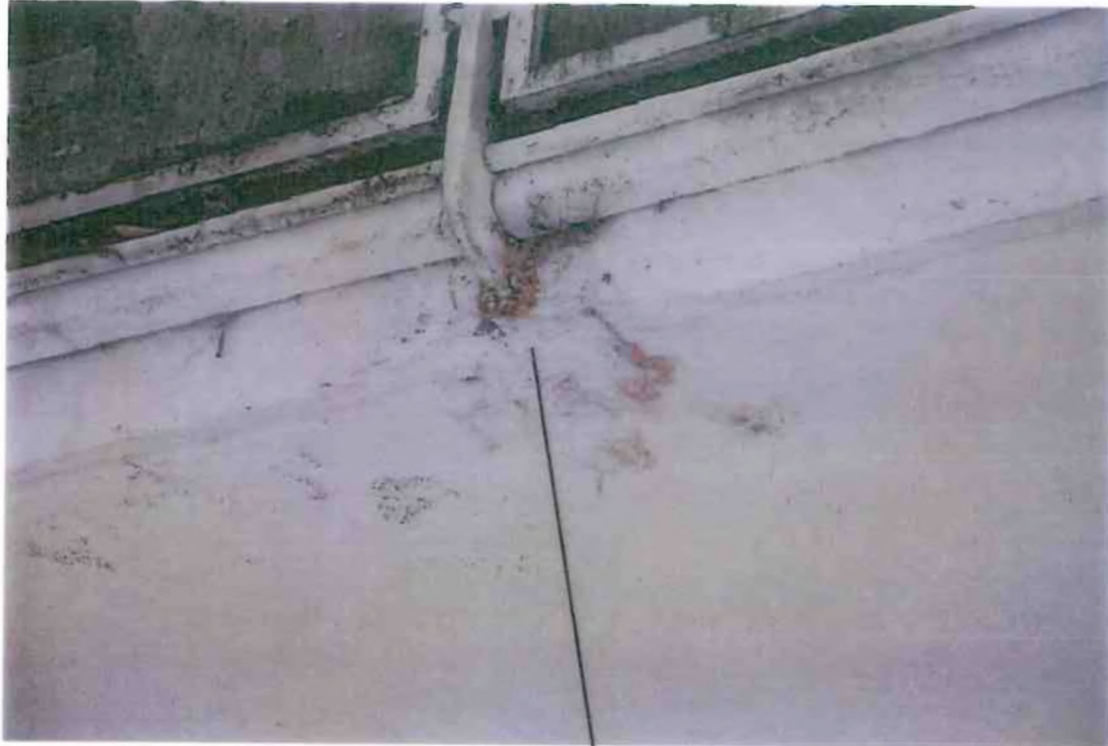
28

Korrosionsschaden

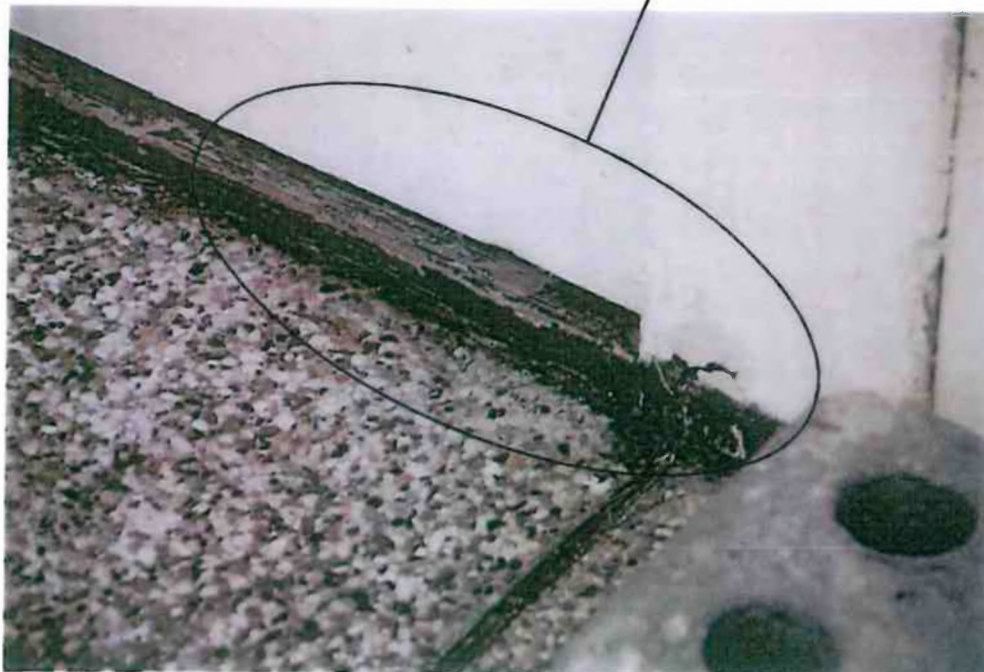
32

Verrotteter Holzrahmen/
mangelhafte Abdichtung

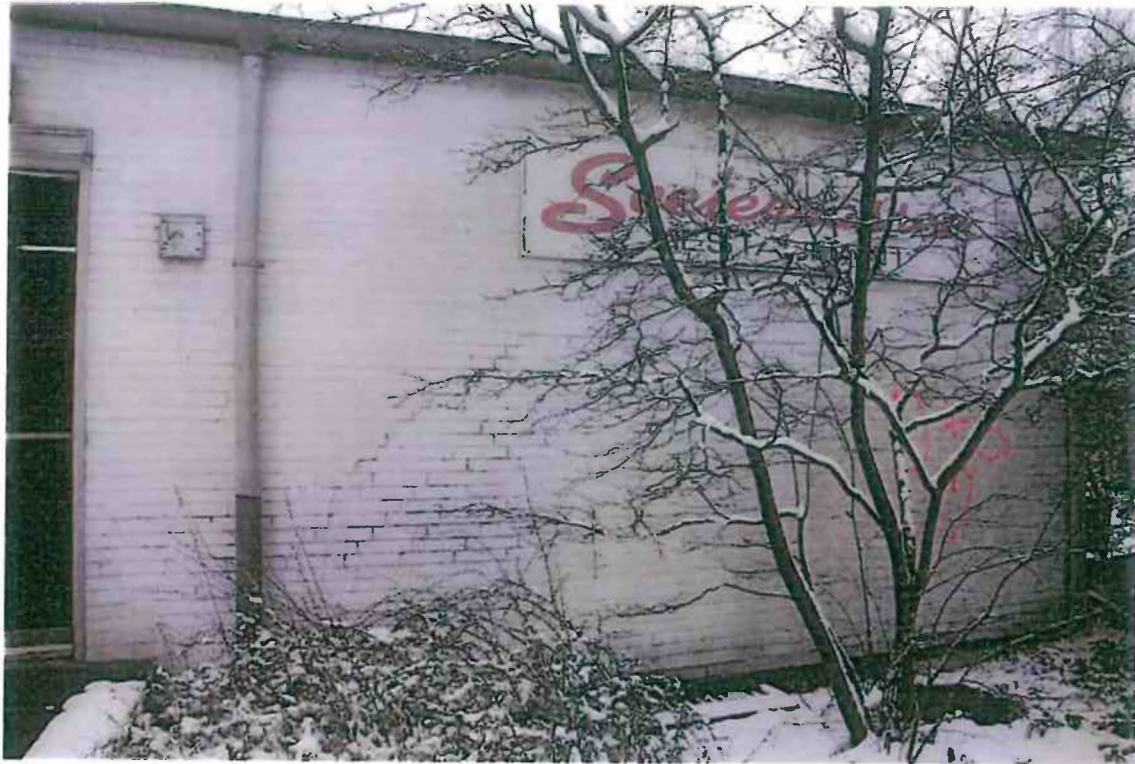
35

gerissenes Fugennetz

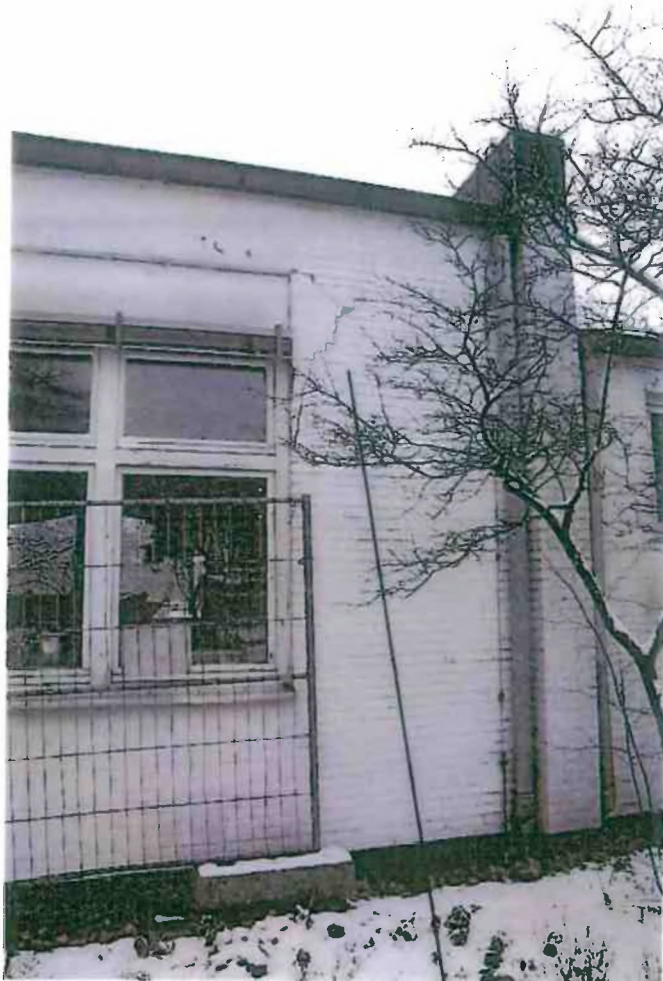
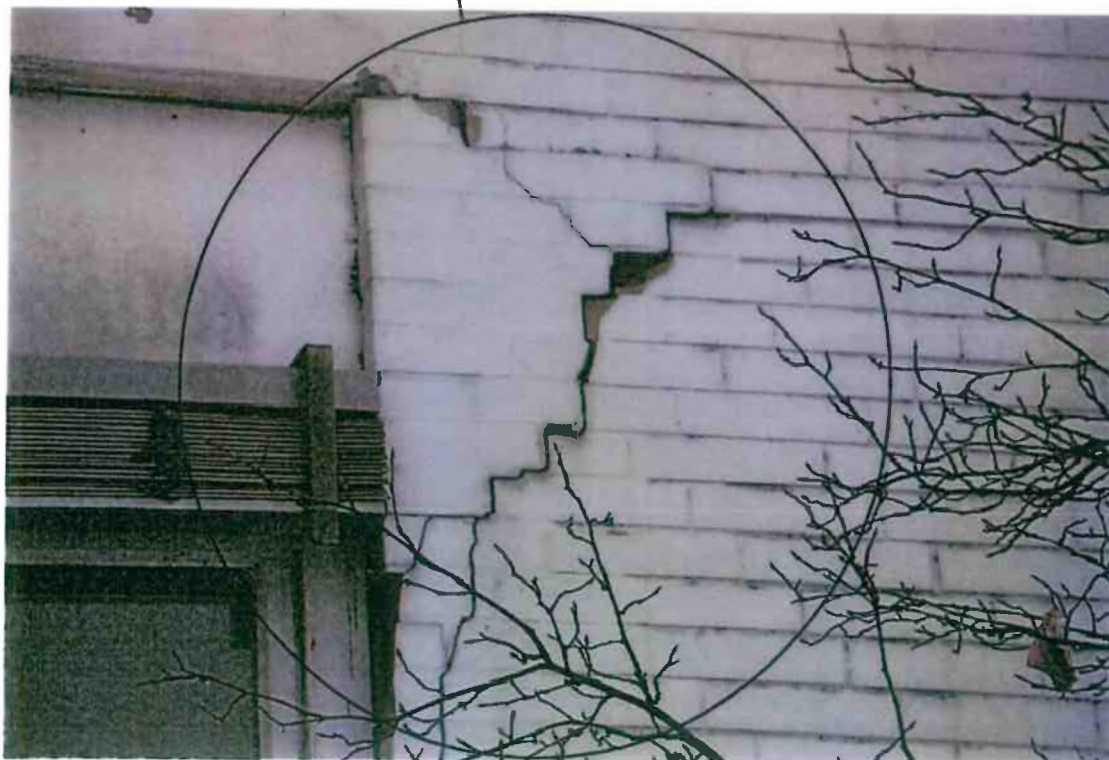
36

Stark gerissenes Fugennetz
verbunden mit
Durchfeuchtungsschäden auf
der Innenseite (Foto Nr. 38)

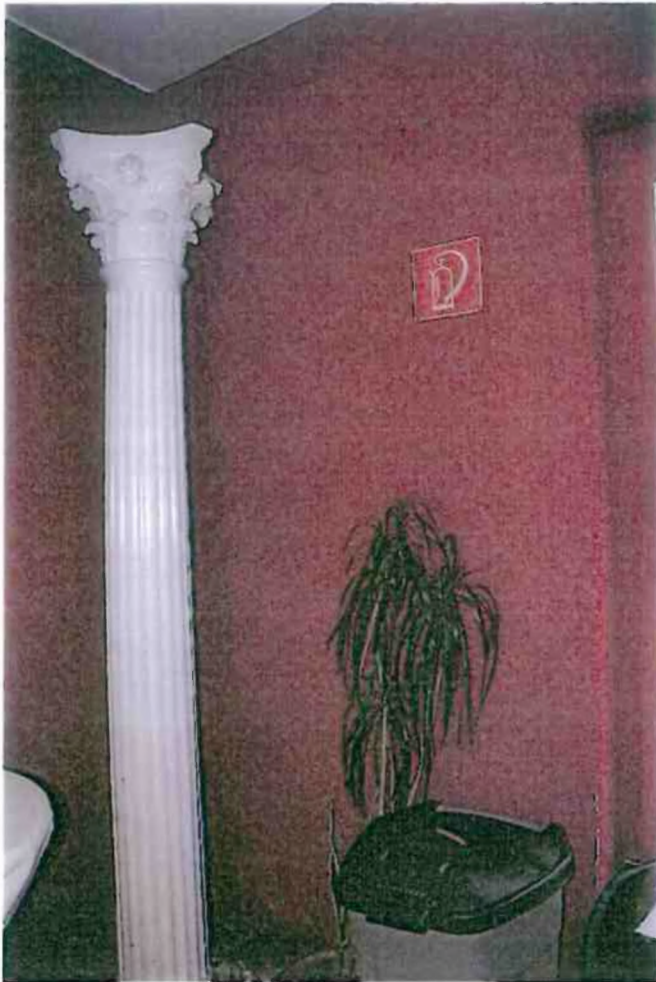
38

Innenseitige Aufnahme vom
Schadenbereich (Fotos Nr. 36,
37)

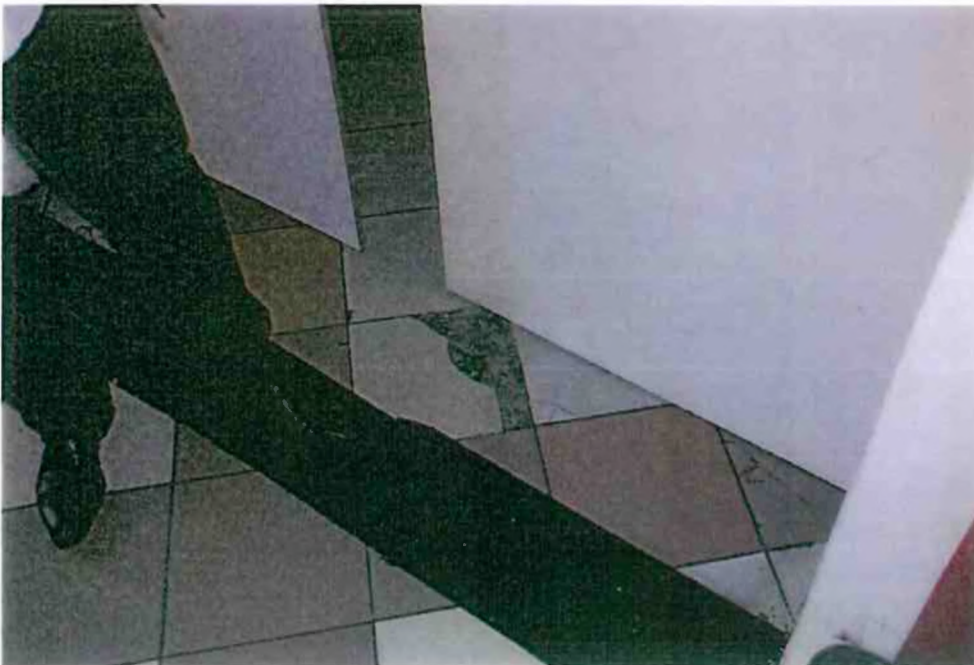
39

Beschädigte
Bodenfliesen

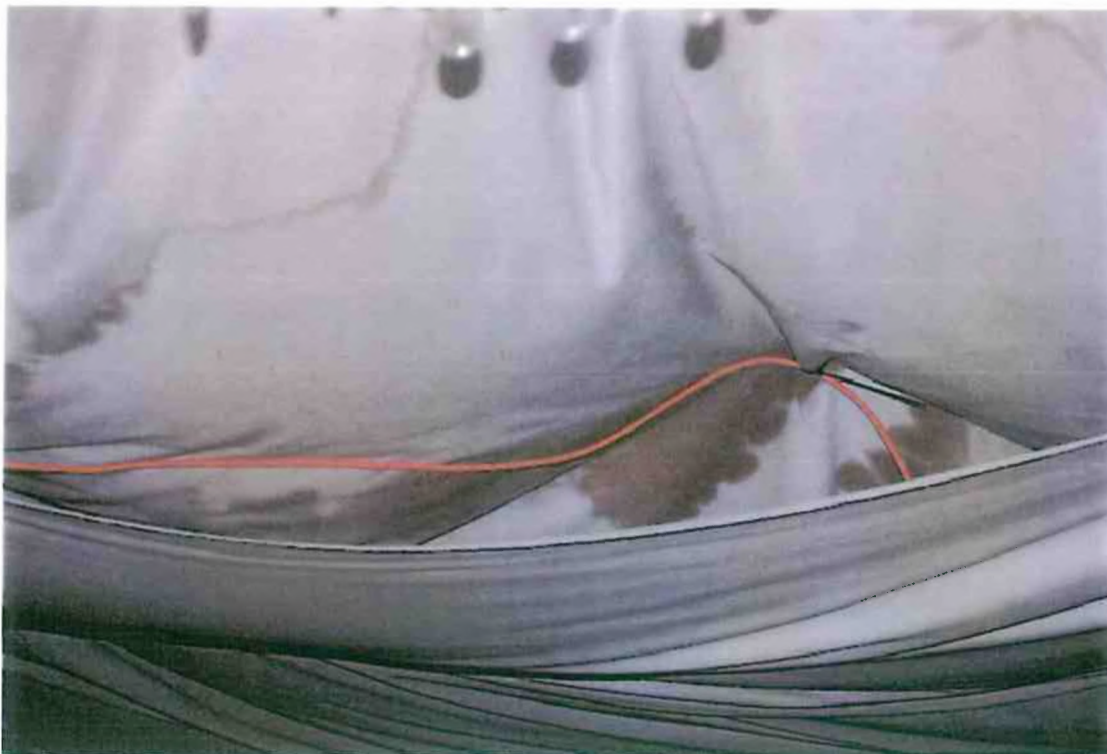
41

Feuchtigkeitsflecken auf Grund von Undichtigkeiten in der Deckenabklebung

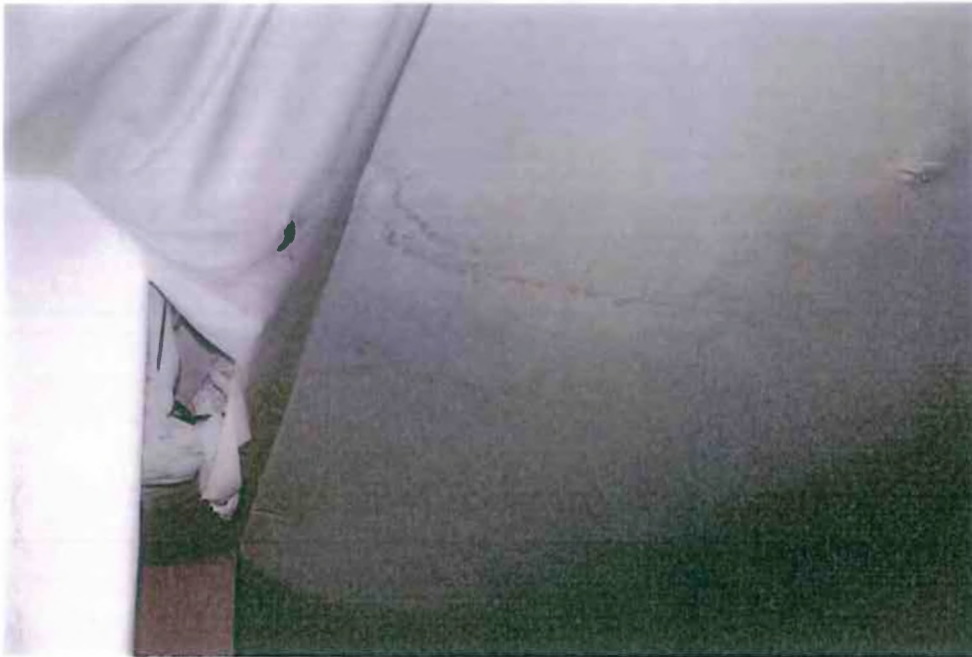
Feuchtigkeitsflecken
auf Grund von
Undichtigkeiten in der
Deckenabklebung

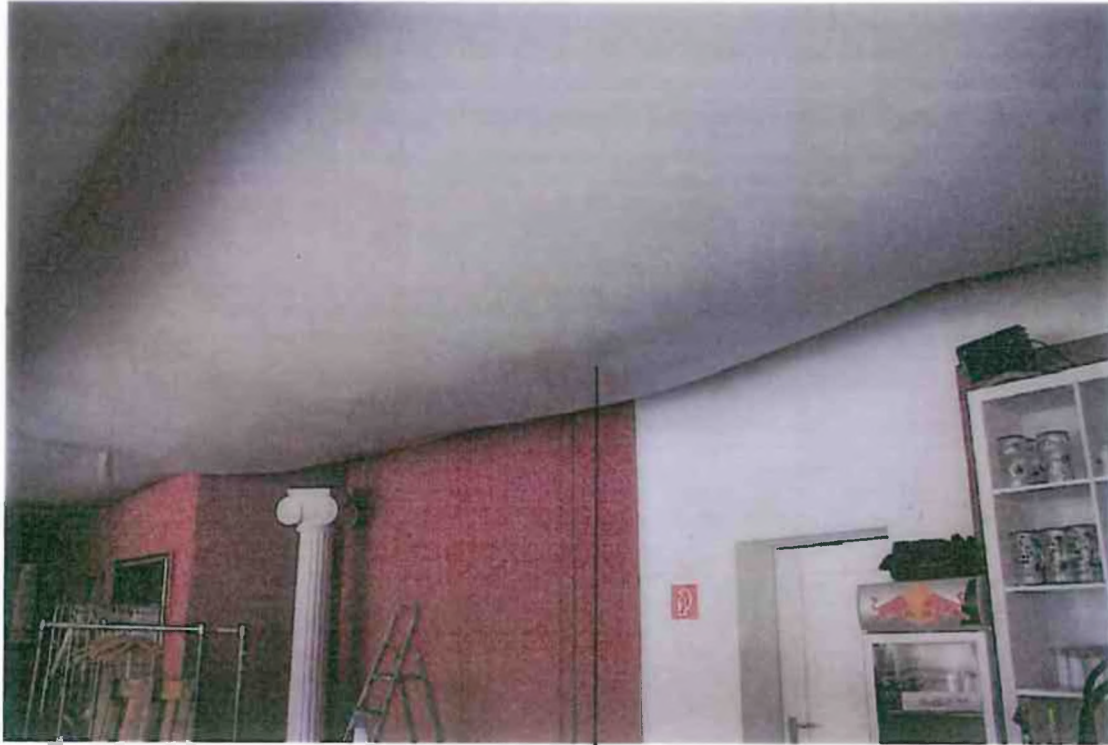
43

Feuchtigkeitsflecken infolge schadhafter
Ablebung an der Deckenoberseite

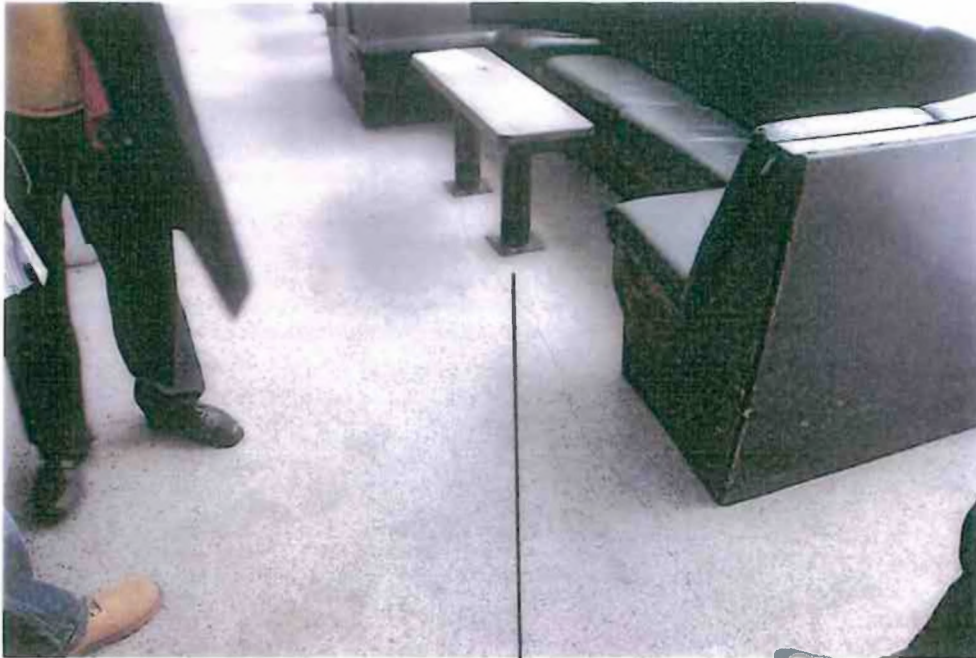
47

Risse im Fußboden

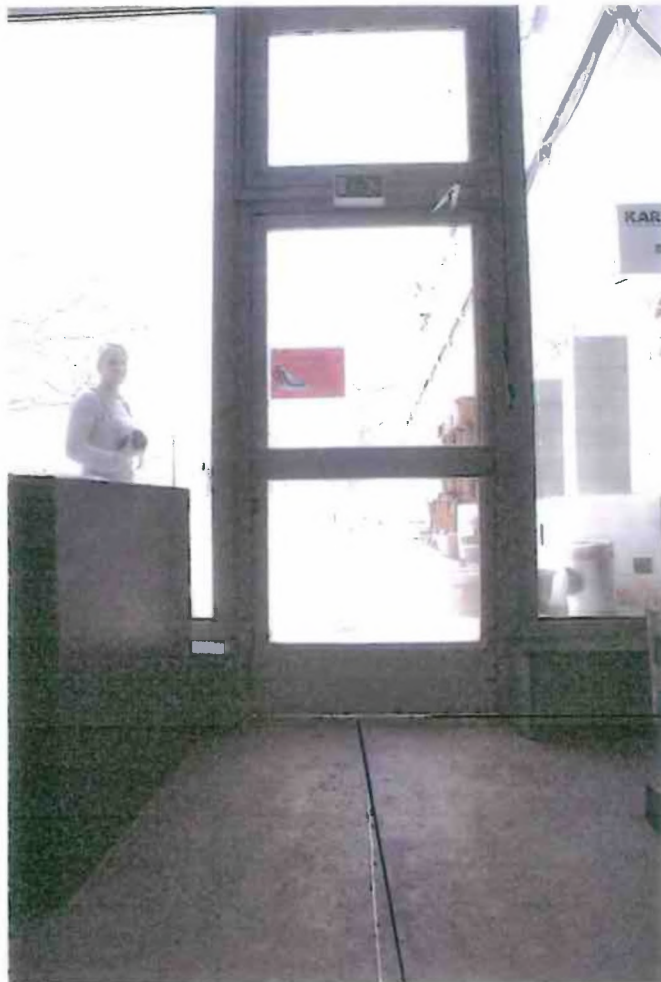
49

Ca. 1,0 cm breiter Spalt

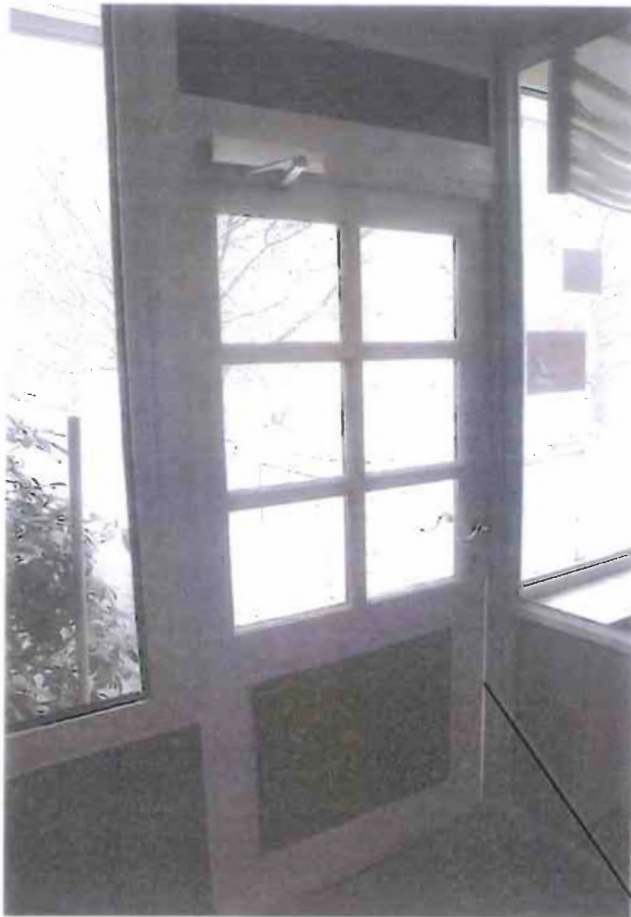
54

breiter Spalt

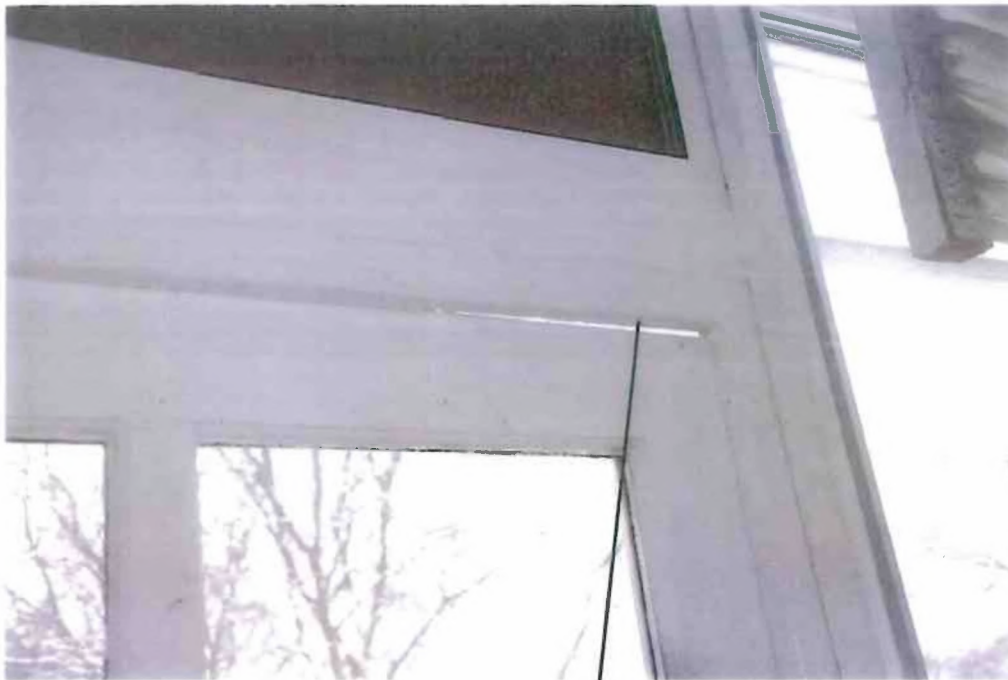
56

großer Spalt

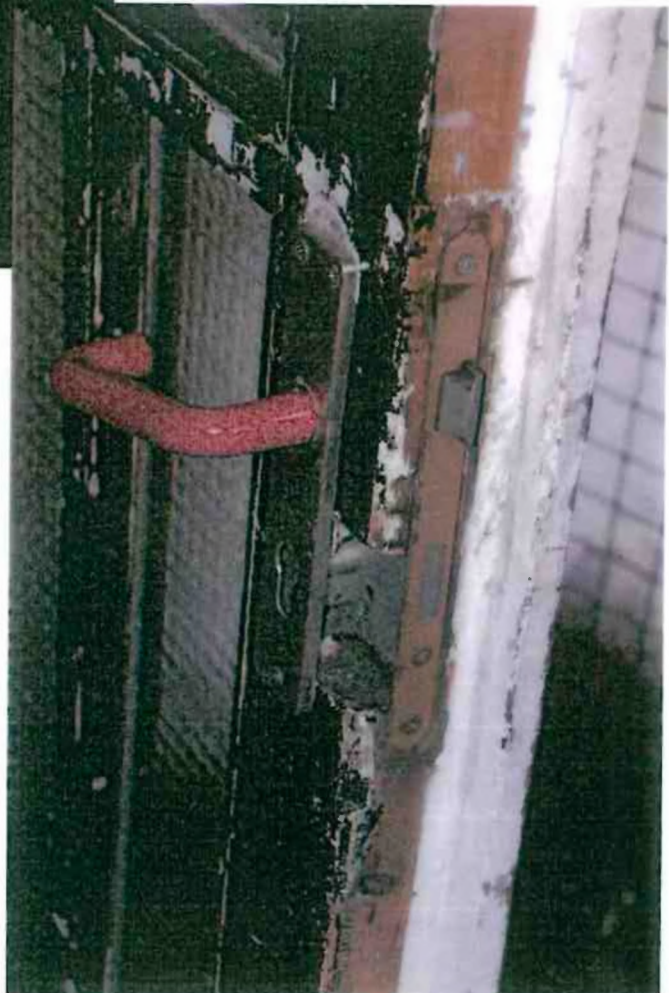
61

Mangelhaft dichtende Außentür
mit bedingt funktionstüchtigem
Türschloss

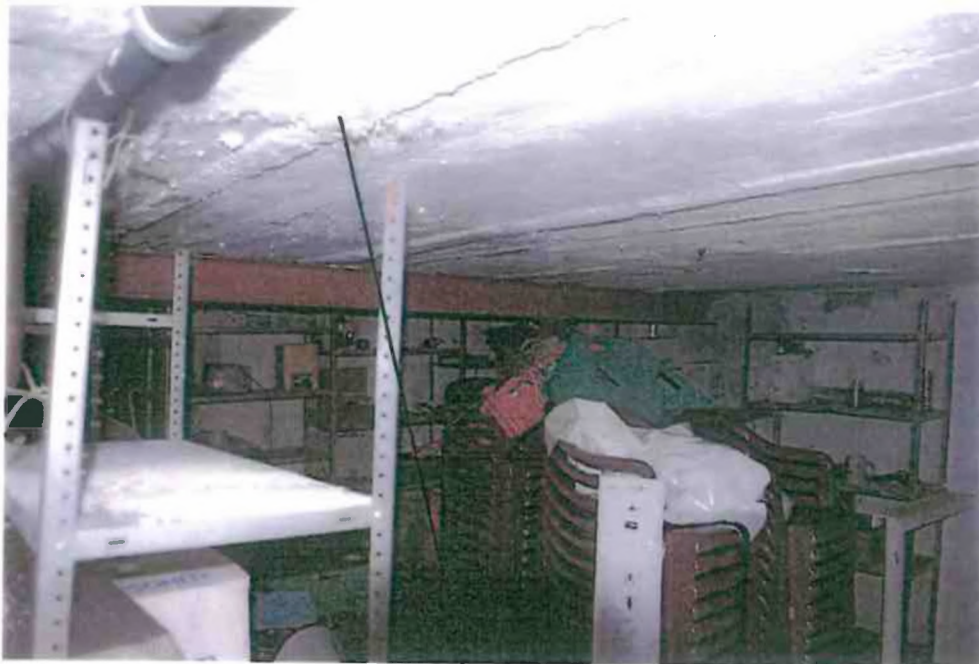
73

Feuchtigkeitsschaden mit Ausblühungen in
Form von Calciumcarbonat

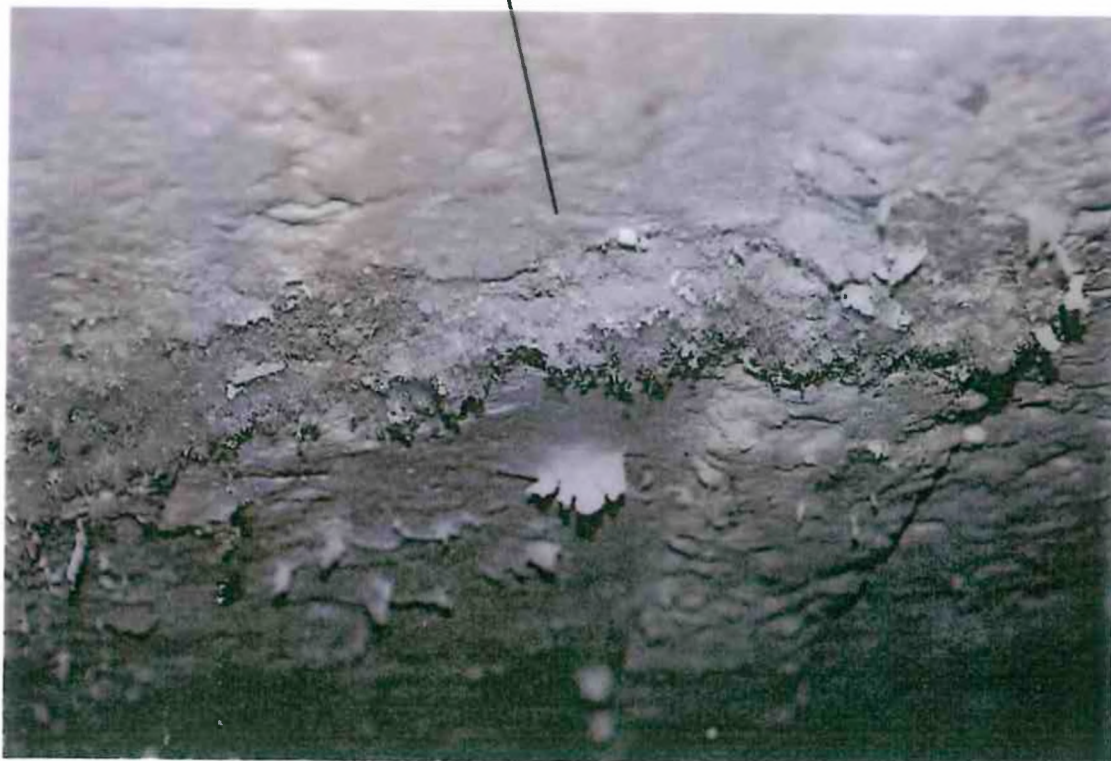
74

Korrodierte Stahlträger

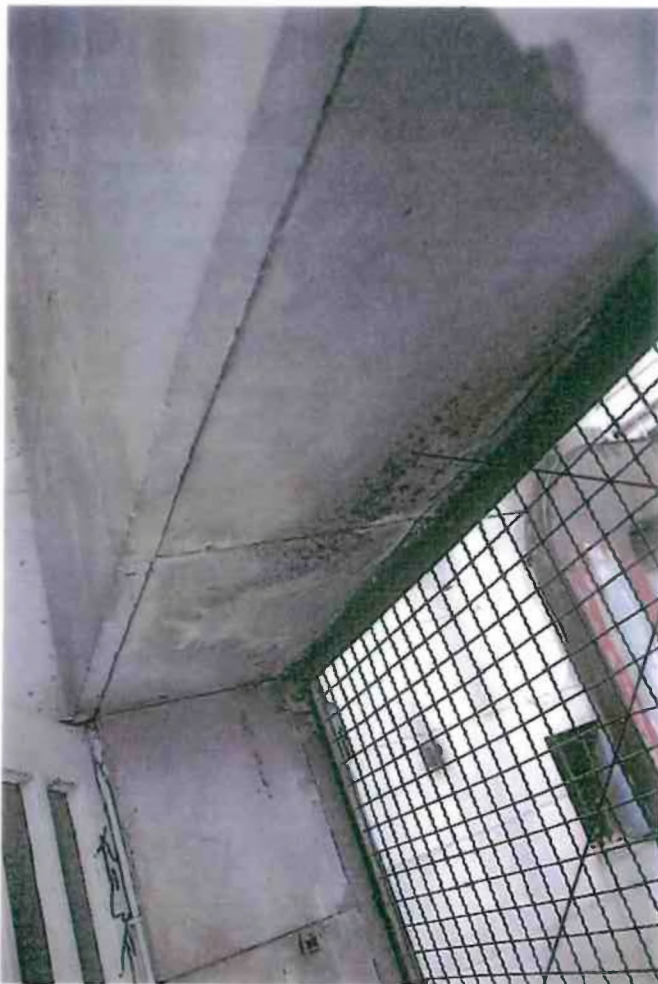
76

Spak infolge Feuchtigkeit
