Bericht : G B236179-3
Projekt : Katholische Schule Neugraben
Wartig Projekt-Nr. : B236179
Ihr Auftrag : 22-0909/ HA0015 SAP 7014000503
Ihr Auftrag vom : 27.07.2023

Katholische Schule Neugraben

Bericht G B236179-3 vom 20.12.2023

Auftrag:	Durchführung einer orientierenden Schadstoffuntersuchung zur Vorbereitung des Abbruchs für das u. g. Bauvorhaben
Untersuchungsobjekt:	Katholische Schule Neugraben Cuxhavener Straße 379 21149 Hamburg
Gebäudefoto:

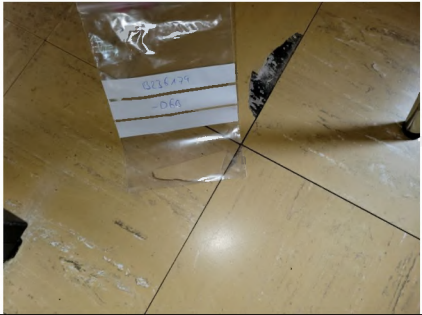
Untersuchte und als <u>asbesthaltig</u> eingestufte Materialien/Bereiche			
Ort	Produkt	Verwendungszweck /Bemerkungen	Foto
Lehrküche Lehrerraum Fußboden	Flexplatte mit schwarzem Kleber	Probe -060: Chrysotil (Weißasbest) enthalten

- Beige Flexplatten mit schwarzem Kleber: Platte und Kleber asbesthaltig (Probe -060)
- Zementestrich: kein Verdacht auf Asbestanwendungen

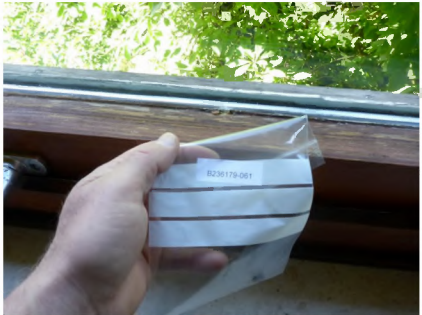
Verwaltung Obergeschoss Holzfenster	Scheibenkitt	Probe -061: Chrysotil (Weißasbest) enthalten

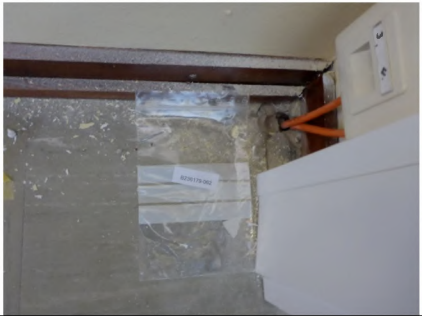
Verwaltung Obergeschoss Büro Fußboden	Flexplatte mit schwarzem Kleber	Probe -062: Chrysotil (Weißasbest) enthalten

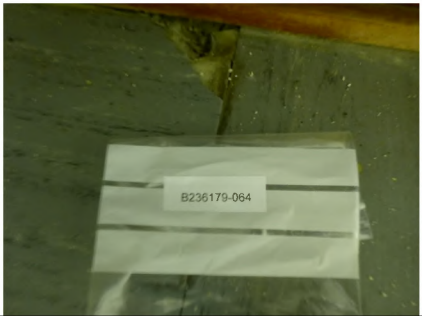
Verwaltung Erdgeschoss Büro Fußboden	Flexplatte mit schwarzem Kleber	Probe -064: Chrysotil (Weißasbest) enthalten

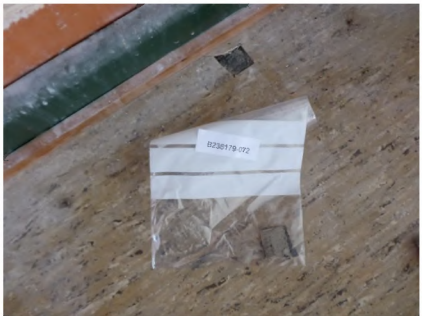
Untersuchte und als <u>asbesthaltig</u> eingestufte Materialien/Bereiche			
Ort	Produkt	Verwendungszweck /Bemerkungen	Foto
Kreuzbau Erdgeschoss Klasse Fußboden	PVC-Belag auf schwarzem Kleber	Probe -072: PVC-Belag: kein Asbest nachgewiesen Kleber: Chrysotil (Weißasbest) enthalten

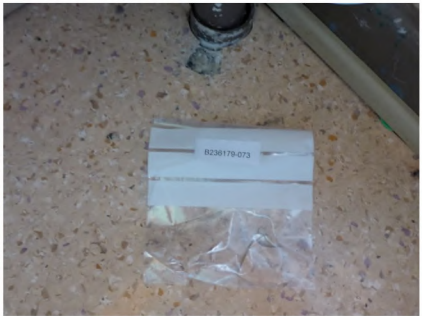
Kreuzbau Obergeschoss Klasse Fußboden	PVC-Belag mit gelbem Kleber auf schwarzem Kleber	Probe -073: PVC-Belag und gelber Kleber: kein Asbest nachgewiesen Schwarzer Kleber: Chrysotil (Weißasbest) enthalten

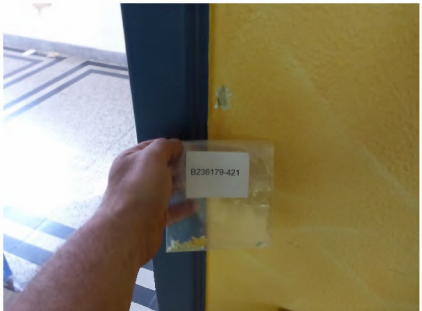
Altbau Obergeschoss Klasse Türleibung	Wandoberbelag	Probe -421: Chrysotil (Weißasbest) enthalten Exemplarisch für asbesthaltige Wandoberbeläge

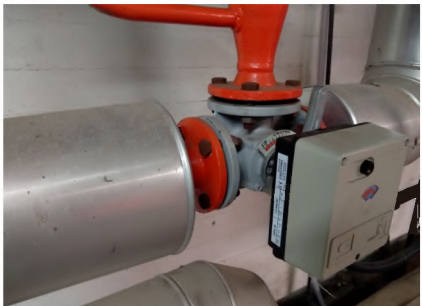
Nicht bzw. nicht an jeder Einzelstelle untersuchte Asbestmaterialien/ Bereiche			
Ort	Produkt	Verwendungszweck	Bemerkungen
Heizanlage und Wasserversorgung und Lüftungsanlage	Flansche und Schieber	Dichtungen

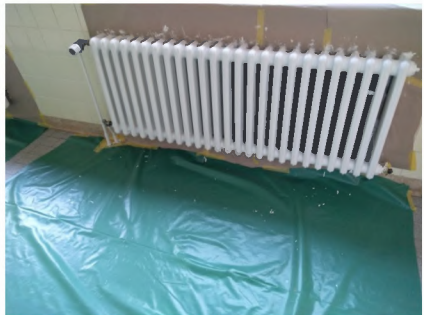
Nicht bzw. nicht an jeder Einzelstelle untersuchte Asbestmaterialien/ Bereiche			
Ort	Produkt	Verwendungszweck	Bemerkungen
			z.T. noch Altbestand, Altbestand ist pauschal als asbesthaltig einzustufen, beim Ausbau getrennt entsorgen
Diverse Stellen	Altbestand Rippenheizkörper	Dichtungen

<p>Altbestand ist pauschal als asbesthaltig einzustufen, beim Ausbau getrennt entsorgen</p>
Diverse Stellen	Asbestpappen in Techniktüren	Brandschutz an T30-Türen

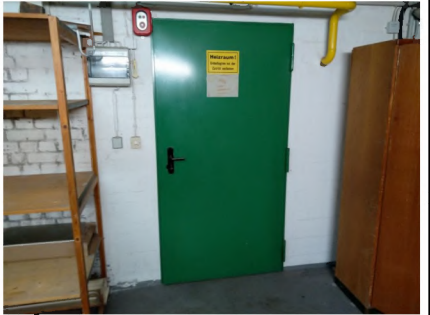
Nicht bzw. nicht an jeder Einzelstelle untersuchte KMF-Materialien/Bereiche		Alte Mineralwollen können pauschal als krebserzeugend Kategorie 1B eingestuft werden	
Ort	Produkt	Verwendungszweck	Bemerkungen / Foto
Heizanlage und Wasserversorgung und Lüftungsanlage	Rohrleitungs- isolierungen, Kesselisolierung, Kanalisolierung	Wärmedämmung, Schalldämmung	beim Ausbau getrennt entsorgen
Diverse Stellen	Mineralwolle in Techniktüren	Brandschutz an T30- Türen

enthalten oft Mineralwolle
Diverse Stellen	Mineralwolle in Leichtbauwänden, auf Abhangdecken	Isolierung, Schalldämmung

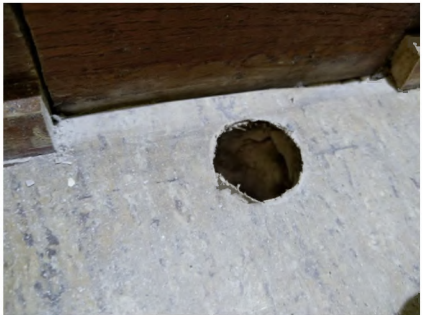
Nicht bzw. nicht an jeder Einzelstelle untersuchte KMF-Materialien/Bereiche		Alte Mineralwollen können pauschal als krebserzeugend Kategorie 1B eingestuft werden	
Ort	Produkt	Verwendungszweck	Bemerkungen / Foto
Diverse Stellen	Mineralwolle als Außenwand-isolierung, z.B. Vorsatzschale	Isolierung	beim Ausbau getrennt entsorgen
Diverse Stellen	Mineralwolle als Estrichdämmung	Trittschalldämmung

beim Ausbau getrennt entsorgen
Diverse Stellen	Mineralwolle als Stopfmassen	Brandschott aus Mineralwolle	beim Ausbau getrennt entsorgen

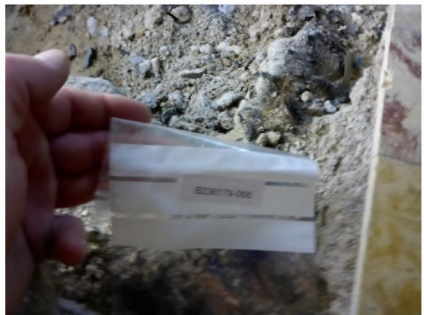
Untersuchte und als <u>teerhaltig</u> eingestufte Materialien/Bereiche			
Ort	Produkt	Verwendungszweck /Bemerkungen	Foto
Lehrküche Fußboden	Abdichtung	Probe -068: kein Asbest nachgewiesen Summe PAK: 230,2 mg/kg Benzo(a)pyren: 8,1 mg/kg

- Gelb, rötliche Fliesen: kein Verdacht auf Asbestanwendungen
- Mörtelbett: kein Verdacht auf Asbestanwendungen
- Zementestrich ca. 4 cm: kein Verdacht auf Asbestanwendungen
- Abdichtung: kein Asbest nachgewiesen, teerhaltiger Abfall, Summe PAK: 230,2 mg/kg, Benzo(a)pyren: 8,1 mg/kg (Probe -068)
- Beton: kein Verdacht auf Asbestanwendungen

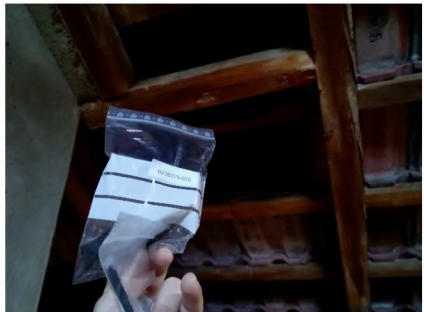
Untersuchte und als <u>nicht teerhaltig</u> eingestufte Materialien/Bereiche			
Ort	Produkt	Verwendungszweck /Bemerkungen	Foto
Verwaltung Dach Teilbereich im Dach	Pappdöcke	Probe -070: kein Asbest nachgewiesen Summe PAK: 3,8 mg/kg Quecksilber: 0,76 mg/kg

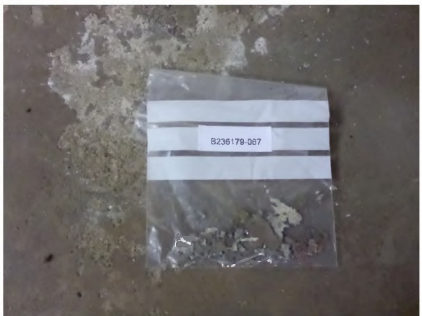
Untersuchte und als <u>nicht PCB-haltig</u> eingestufte Materialien/Bereiche			
Ort	Produkt	Verwendungszweck /Bemerkungen	Foto
Verwaltung Kellergeschoss Fußboden	Anstrich	Probe -067: kein Asbest nachgewiesen Summe PCB nach LAGA: 14,7 mg/kg

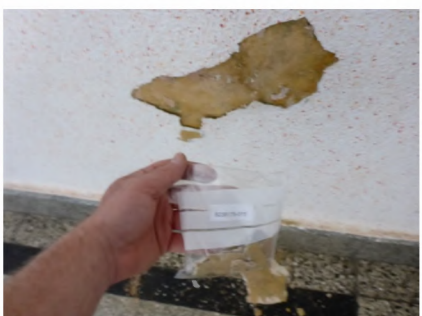
Altbau Obergeschoss Flur Wand	Anstrich	Probe -075: Summe PCB nach LAGA: 6,35 mg/kg

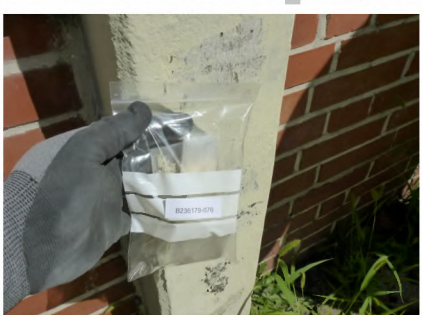
Kreuzbau Fassade Betonsäulen	Anstrich	Probe -076: kein Asbest nachgewiesen kein PCB nachgewiesen

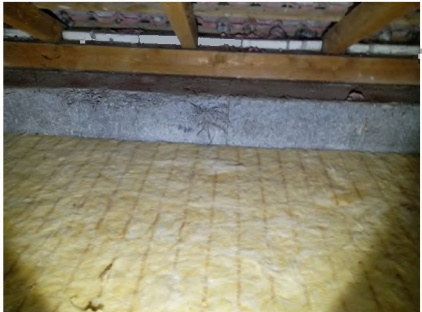
Ort	Produkt	Verwendungszweck /Bemerkungen	Foto
Verwaltung Dachboden Ringanker	HWL-Platten (Holzwoleleichtbau- platten)	Organischer Abfall, muss getrennt entsorgt werden
