# Lohsepark Süd

## Treppe

Machbarkeitsstudie

(Stand 19.11.2025)

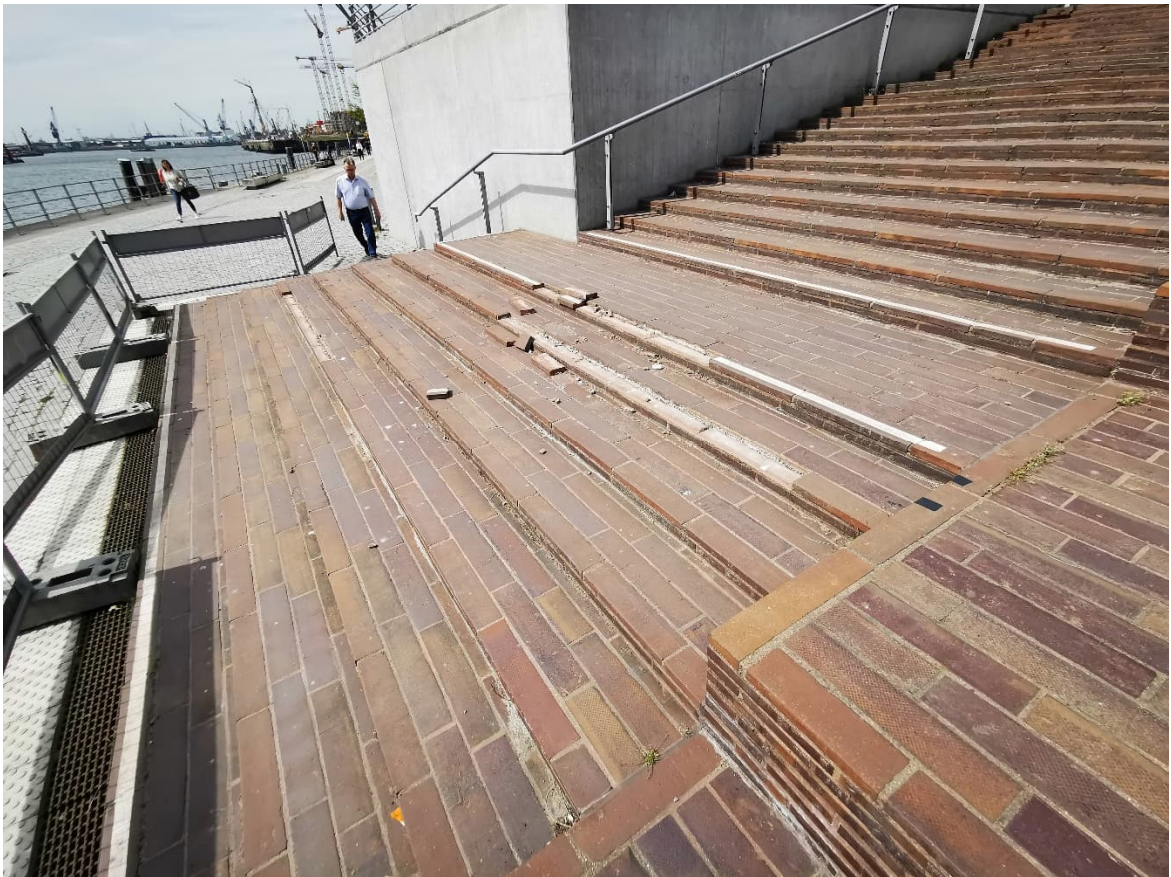
Abbildung 4.1: Foto – Schaden westliche Treppe (Stand 10.05.2022)

Insbesondere an der westlichen Treppe sind wiederholt Schäden/Mängel an den Stufenvorderkanten aufgetreten, die die Nutzung der Treppe einschränken/gefährden (Verkehrssicherheit). Im unteren Bereich der Treppe haben sich einige Steine an der Vorderkante der Stufen aus dem Verbund gelöst und sind locker bzw. herausgebrochen. Die herausgebrochenen Steine sind teilweise noch zusätzlich gebrochen.

Die Schäden im Bereich der Treppenanlage treten hauptsächlich auf den unteren Bereich der Treppe bis zum ersten Podest sowie auf die erste Steinreihe an den Stufenkanten. Eine einzelne direkte Ursache ist nicht offenkundig zu erkennen. Vielmehr handelt es sich um eine Kombination aus mehreren möglichen Ursachen.

Aus dem gewählten Steinformat und der Verlegeart in Kombination mit dem verwendeten Drainmörtel besitzt die erste Steinreihe eine geringe Verbundwirkung. Die Belastungen aus Personenverkehr oder aus drückendem Wasser (oder Eis) im Drainmörtel (z.B. nach Starkregen-/Hochwasserereignissen) können die erste Steinreihe nach und nach aus dem Verbund lösen. Durch weiteren regen Personenverkehr fällt die erste Steinreihe dann irgendwann aus dem Verbund heraus und schränkt die Verkehrssicherheit massiv ein.

- Steinformat und Verlegeart (kein ausreichender Verbund)
- Verbund im Trassmörtel des vorderen Steins ist geringer als in der Haftschlämme
- Stein Kolumba besitzt eine zu hohe Wasseraufnahme
- Last aus Personenverkehr auf einem Stein
- Drückendes Wasser (Eis), insbesondere nach Hochwasserereignissen
- evtl. Wellenschlag bei Hochwasserereignissen
- Temperaturdehnungen

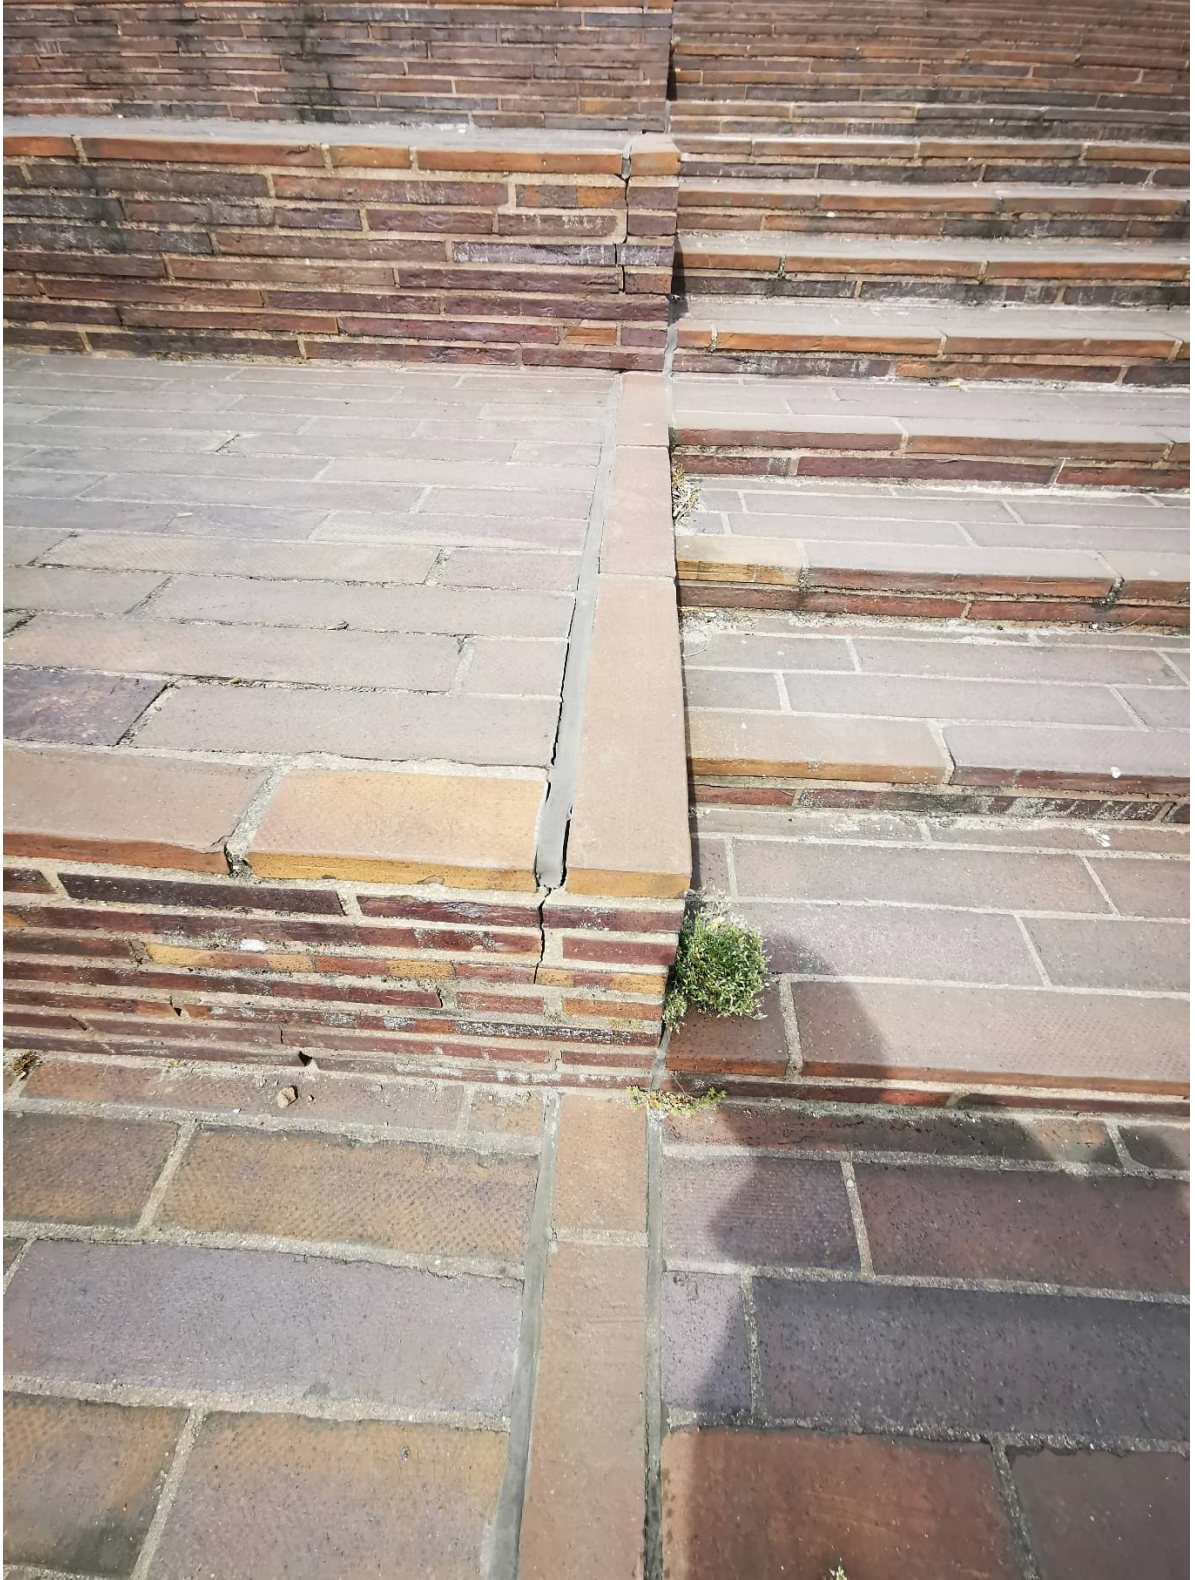
Abbildung 3.3: Foto – Schaden Sitzstufen Übergang Östliche Treppe (Stand 10.05.2022)

An der Sitzstufenanlage sind ebenfalls Schäden/Mängel aufgetreten. Hier haben sich ebenfalls einige Steine gelöst und es ist zu Rissen in den Mauerwerkssteinen und den Fugen gekommen. Insbesondere am Übergang der Sitzstufenanlage zur östlichen Treppe sind Risse über drei bis vier Steinreihen aufgetreten. Das Mauerwerk ist hier als eine Art Vorsatzschale ausgeführt worden. Des Weiteren sind einige Ausblühungen in der Ansichtsfläche der Sitzstufen zu erkennen

Die Risse in der Ansichtsfläche an der Fuge zwischen Sitzstufen- und östlicher Treppenanlage resultieren offensichtlich daraus, dass das Verblendmauerwerk über die Fuge gemauert wurde. Die Risse resultieren somit aus dem unterschiedlichen Setzungsverhalten der Treppen- und Sitzstufenanlage sowie der Temperatúrausdehnung.

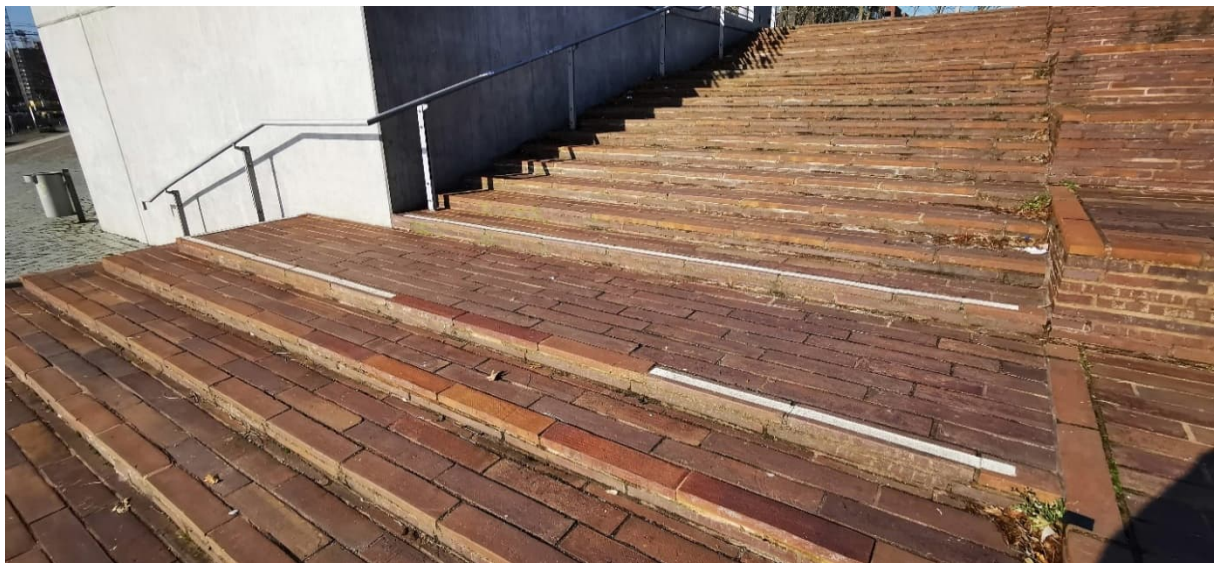
Abbildung 6.1: Foto – sanierter Schaden westliche Treppe (Stand 14.02.2023)

Die Fehlstellen wurden provisorisch vor Umsetzung der Testfelder saniert. Hierbei sind kleine Stolperkanten entstanden. Die Steine an der Treppenvorderkante sind trotz Sanierung bereichsweise wieder abgängig. Der Zustand der Oberflächen der westlichen Treppe ist weiterhin mangelhaft.

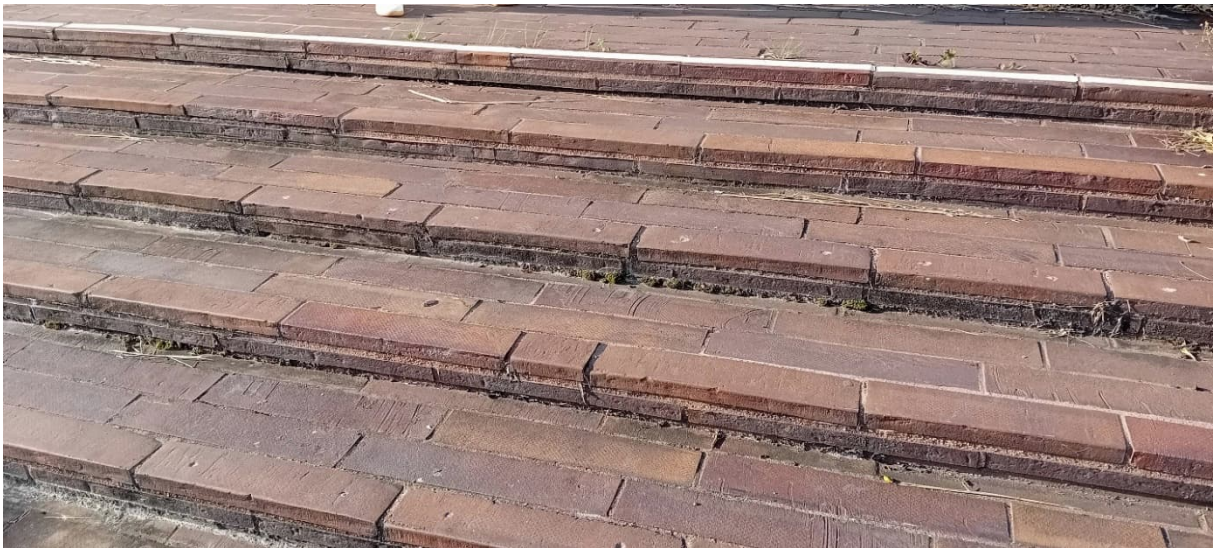
Abbildung 6.3: Foto 1 – Testfeld (29.09.2025)

Augenscheinlich mit Ausnahme der obersten Stufe sind im Testfeld keine neuen Ablösungen der Stufenvorderkanten zu erkennen. Die konstruktive Sanierungsvariante 1a (Stahlbolzen) ist allgemein möglich. Optisch sind die Bohrungen deutlich zu erkennen und können ggf. durch eingefärbten Mörtel optisch besser ausgeführt werden. Die Variante 1d (Kleben) ist nur bedingt möglich, da sich die oberste Stufe wieder gelöst hat.

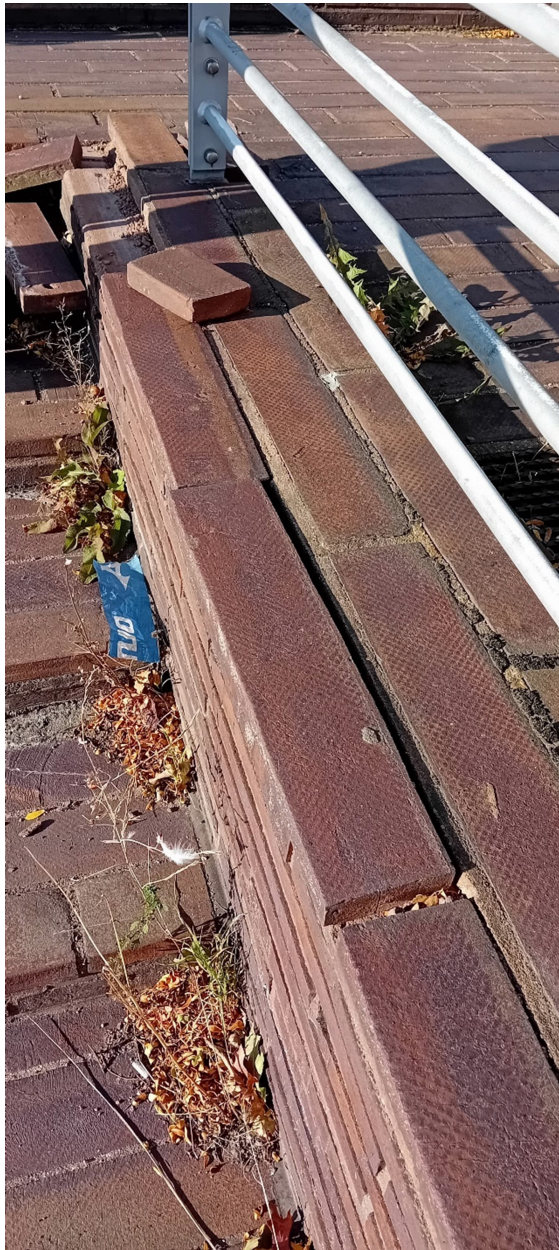
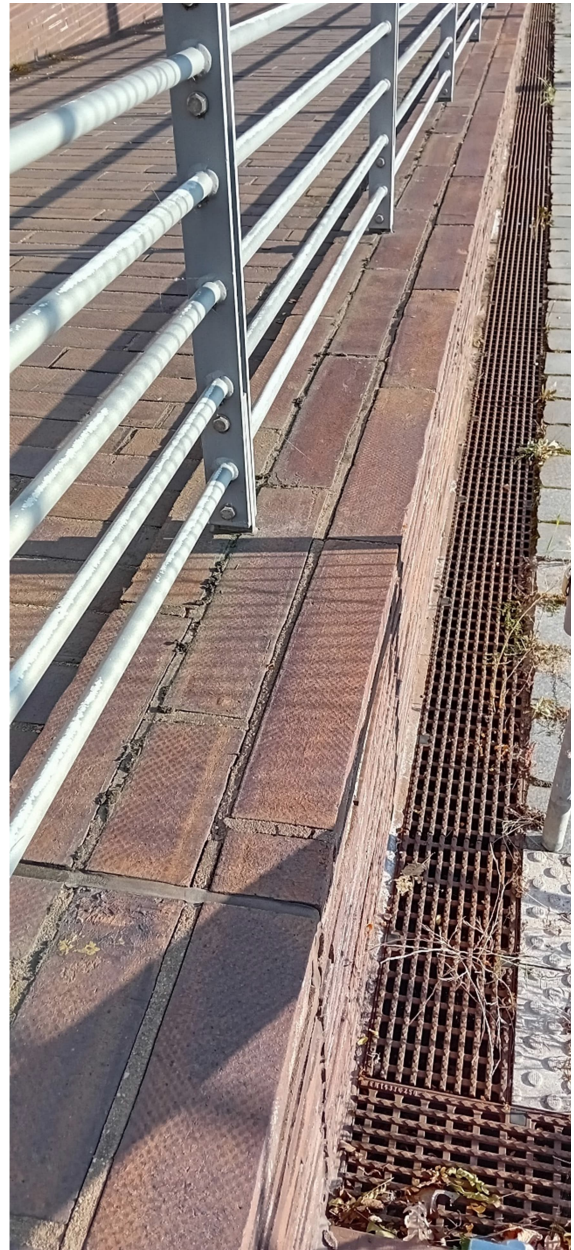
Abbildung 6.5: Fotos 3 Zustand 29.09.2025

Bei der Begehung der Treppen-, Rampen- und Sitzstufenanlage im Rahmen der Überprüfung der Testfelder konnte 2025 ein Fortschreiten der Schädigung der Oberflächen festgestellt werden. Der Zustand der Anlage ist sehr schlecht und mangelhaft. Es folgen exemplarische Fotos des Zustands von September 2025.
