## Gutachten

Nr. SH - 20 / 27 vom 31.10.2020

zum Zustand von acht Hybrid-Pappeln und einer Stieleiche  
mit der baumverträglichen Realisierungsmöglichkeit eines  
Mehrfamilienwohnhauses incl. Feuerwehrrettungsflächen

<b>Bauvorhaben:</b>	Neubau Mehrfamilienwohnhaus Doggerbankweg 17 in 21129 Hamburg
<b>Auftraggeber:</b>	Baugemeinschaft Finkenwerder vertreten durch Lawaetz-Stiftung Neumühlen 16-20, 22763 Hamburg
<b>Angebot:</b>	vom 26.10.2020
<b>Auftrag:</b>	vom 27.10.2020
<b>Grundlagen:</b>	Gutachterliche Stellungnahme vom 08.10.2019
<b>Ortsbesichtigung und Untersuchung:</b>	am 21.09.2020
<b>Gutachter:</b>	ö.b.v. Sachverständiger Dipl.-Ing. Eckhard Zemke
<b>Anlagen und Einlagen:</b>	<ul style="list-style-type: none"><li>– Fotodokumentation</li><li>– Lageplan mit Baumnummern</li><li>– Baumschutzplan</li></ul>

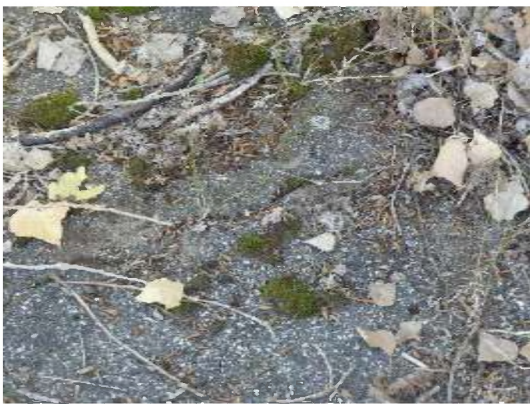
**Asphaltriss, als Hinweis auf Wurzel-  
einwachsungen**

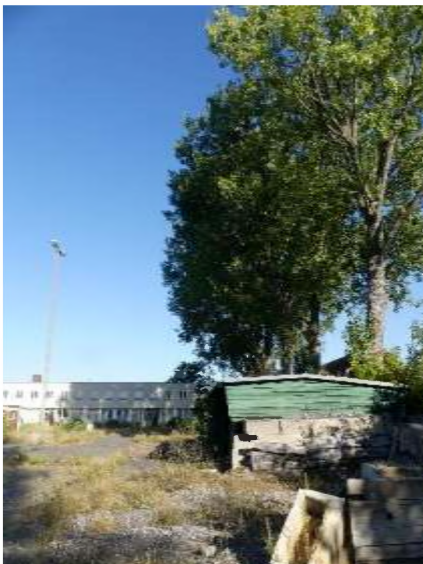
**Kronenüberhänge über Bau-  
grundstück**

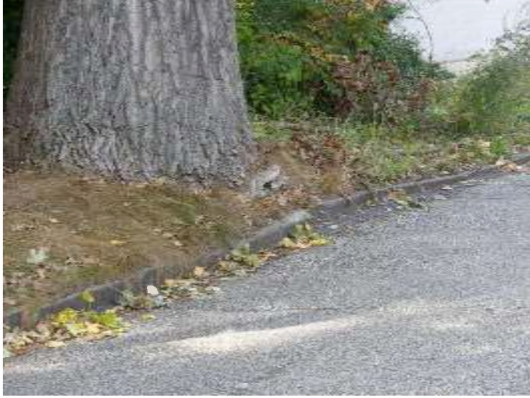
**Bordsteinanhebung**

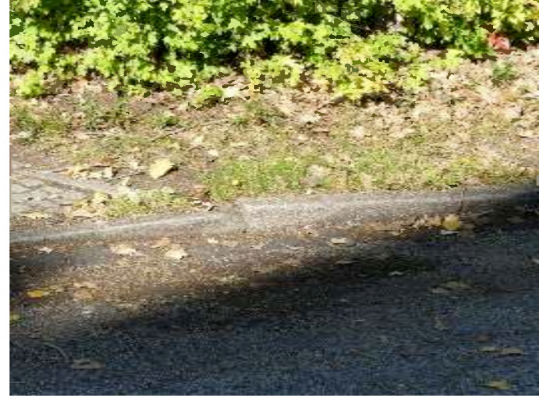
**Bordsteinanhebung**

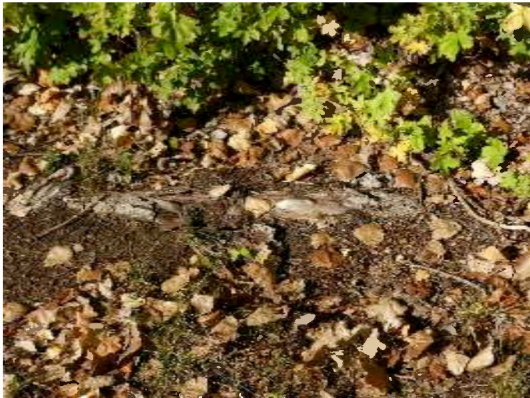
**Oberflächennahe Wurzeln im Grünstreifen**

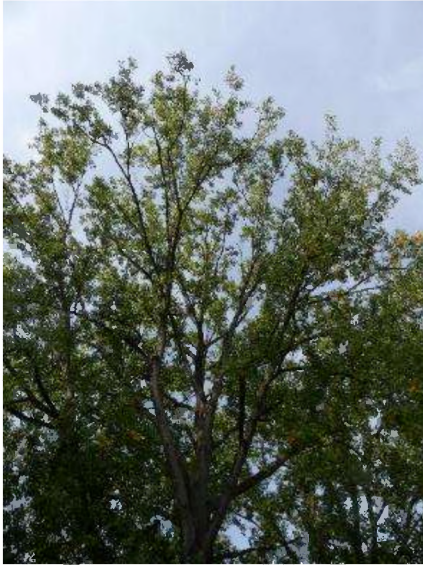
**Transparente Oberkron**

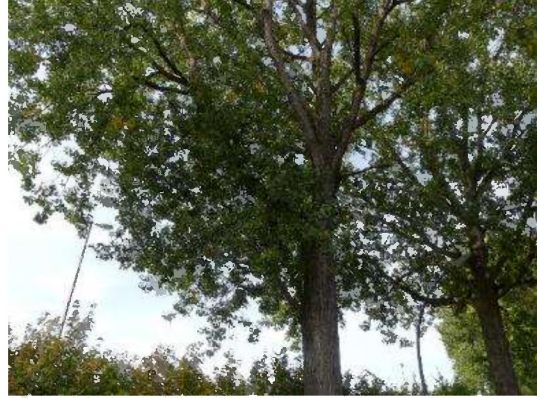
**Neutriebbildung in der Unterkron**

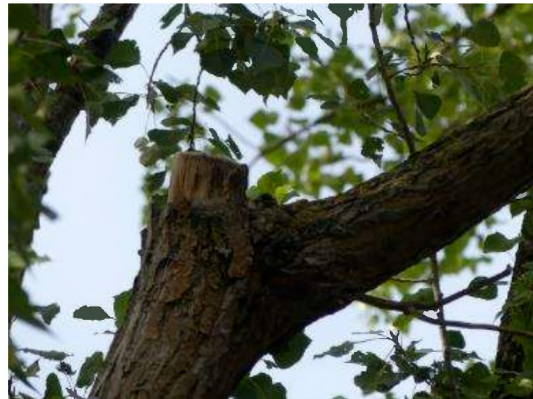
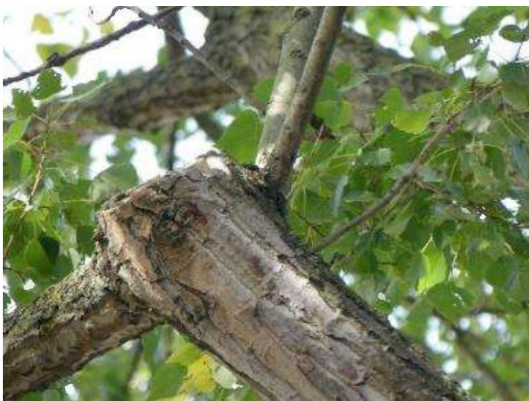
**Alte Schnittstelle**

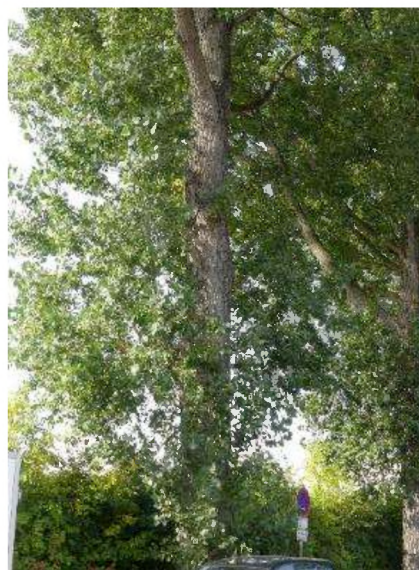
**Stammaustriebe**

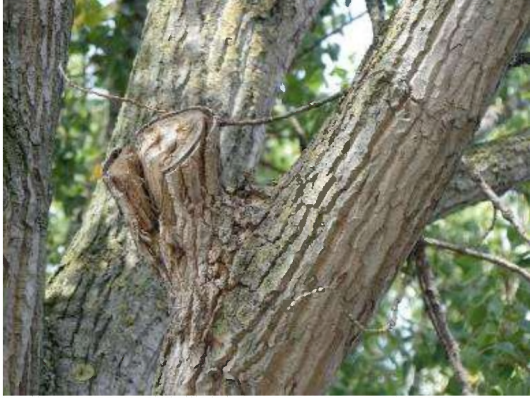
**Alte Astbruchstelle**

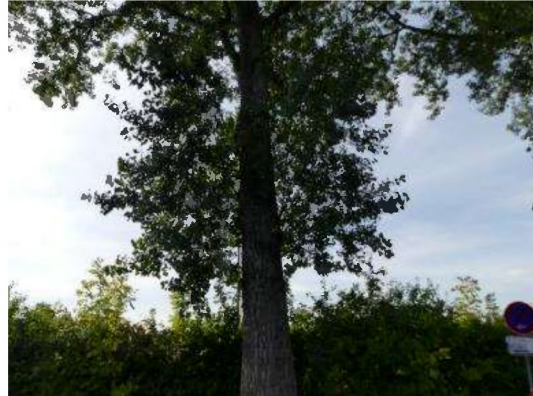
Stammaustriebe

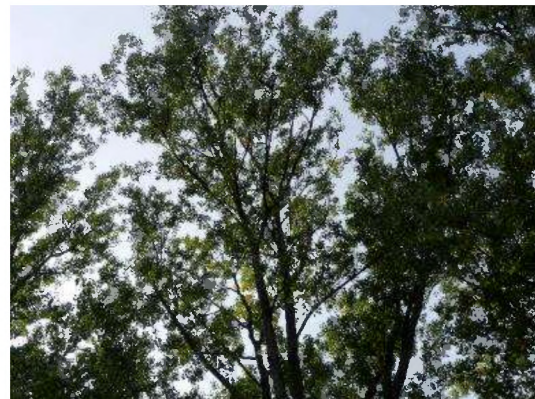
- Änderungen zur Erstaufnahme:
- Etwas lockere Beastung und transparente Krone.

**Transparente Oberkrone**

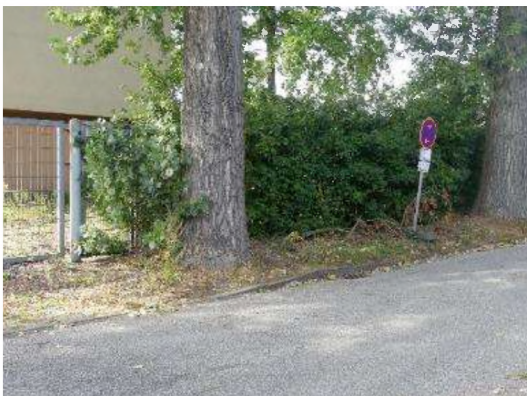
**Angehobene Bordsteine**

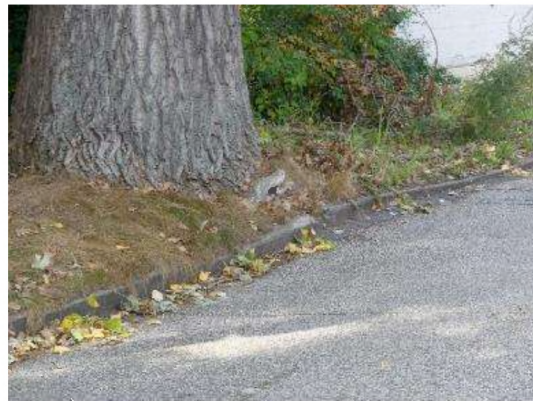
Angehobener Straßenbord

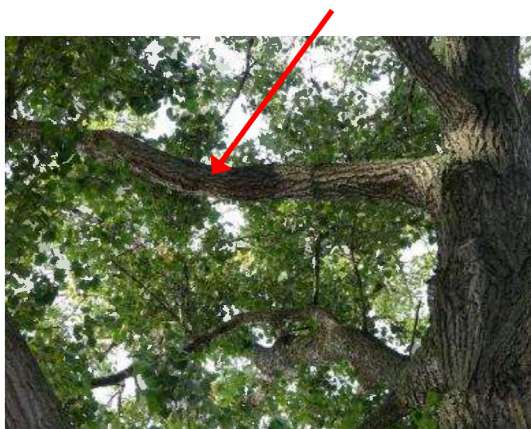
- Stammaustriebe unterhalb des Kronenansatzes.
- In der Oberkrone Kronentransparenz und Kleinlaubigkeit.
- Angebrochener Starkast auf Westseite.
- Totholz im Fein- und Grobastbereich.
- Angehobener Bordstein wegen Wurzeleinwachsungen.

Angebrochener Starkast

- Angebrochener Starkast wurde entnommen.

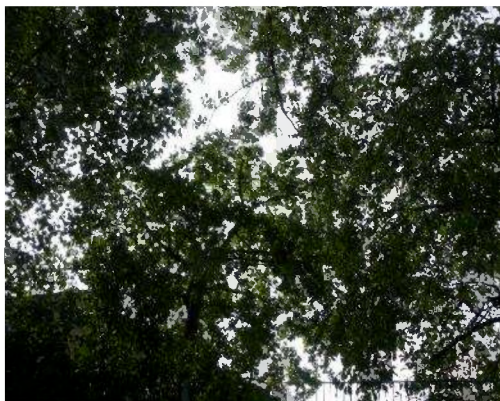
Unterdrückt gewachsene Krone

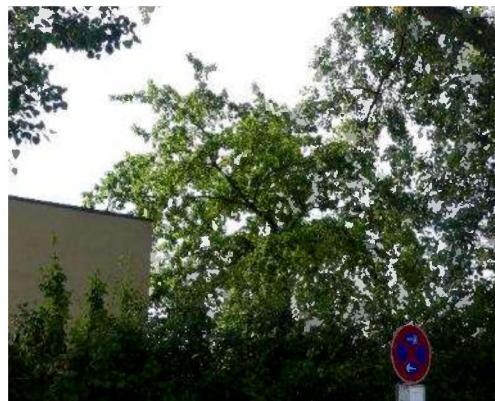
Abknickender Leittrieb
