Betr.: Asbest- und **Schadstoffkataster, Poßmoorweg 22, 22301 Hamburg**
(Bezeichnung der Baumaßnahme und der Belegenheit)
hier: Abschluss eines Architektenvertrages/Ingenieurvertrages*

Bericht : G B116766-1
Projekt : Schule Poßmoorweg 22
Wartig Projekt-Nr. : B116766

Schule Poßmoorweg 22 Bericht G B116766-1 vom 22.11.2011	
Auftrag:	Erstellung eines Schadstoffkatasters zur Vorbereitung einer Sanierung von 5 gleichartigen Schulgebäuden für das u.g. Bauvorhaben
Untersuchungsobjekt:	Schule Poßmoorweg 22
Auftraggeber:	FHH Finanzbehörde SBH I Schulbau Hamburg [REDACTED]
Auftragnehmer:	Wartig Nord GmbH Beraten Planen Begutachten [REDACTED]
Bearbeiter:	[REDACTED]
Umfang:	Bericht inkl. Deckblatt 14 Seiten, zzgl. Anlage 1: Analysenergebnisse und Methoden Anlage 2: Planskizze/-n mit Eintragungen der Probenahmestellen Anlage 3: Erläuterungen zum Vorgehen / Informationen zu den Schadstoffen
Berichtsdatum:	22.11.2011

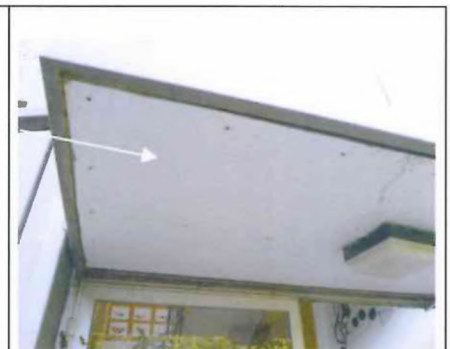
Asbestzementplatte an den Vordächern der Eingänge der Gebäude, hier Haus 2, Haus 3 ist bereits Platte aus Ersatzstoff angebracht (Trespa- Platte o.ä.)

<p>Detailaufnahme der oben abgebildeten Asbestzementplatten, z.T. schleift die Eingangstür wie hier in Haus 2 an der Asbestzementplatte des Vordaches, dort werden Faserstäube erzeugt, da die Asbestzementplatte durch Feuchteeinwirkung durchhängt. Ein Austausch der Platte ist daher dringend erforderlich, soweit nicht der Materialabtrag der Asbestzementplatte auf anderem Weg gestoppt werden kann.</p>	 
<p>Fensterbänke aus Asbestzement, in allen Gebäuden gleichartige Fensterbänke</p>	 
<p>Der Dachrand ist aus Asbestzement-Formteilen bei Gebäude 1 und Gebäude 3, die anderen Gebäude sind mit Blechumfassungen ausgerüstet. Hier wurde die Dachhaut offenbar bereits komplett erneuert.</p>	 
<p>Die Dachbahnen von Gebäude 3 wurden untersucht, das Material ist asbesthaltig. Die Gebäude 1 und 3 sind offenbar noch alt, bei Gebäuden 2, 4 und 5 wurden die Dächer offensichtlich bereits erneuert, s. Dachöffnung Gebäude 4</p>

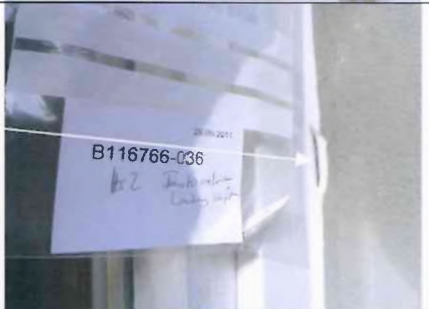
Fugendichtmasse Probe -030, asbesthaltig (Mischprobe)	 
Fugendichtmasse Probe -036, asbesthaltig (Mischprobe)

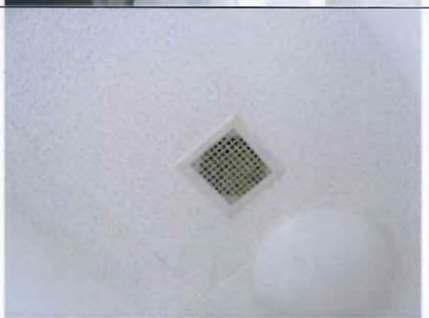
Entlüftung im OG über Dach geführt, hier ist ein Lüfterrohr eingebaut, nicht zugänglich zur Untersuchung, kann evtl. aus Asbestzement sein

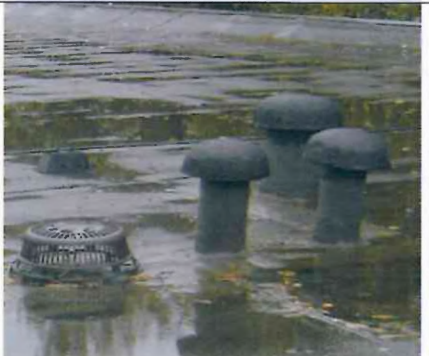
Auf dem Dach sind nur Kunststoffrohre erkennbar, daher kein Asbestzement zu erwarten

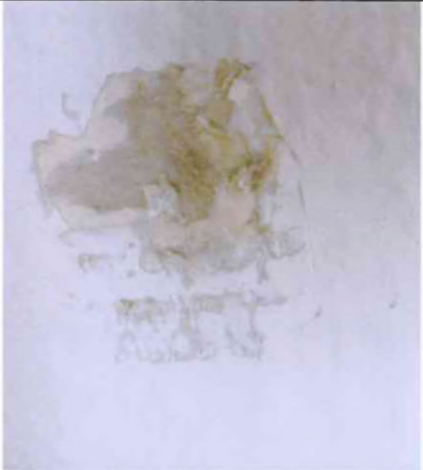
<p>Gipskartonwand mit Farbbeschichtung und dünner Spachtelschicht</p>

Bei der Untersuchung wurde in den Wandbelägen Asbest festgestellt. In den Gebäuden sind die Wände innen mit Gipskartonflächen beplankt. Die Flächen sind mit Farbanstrich versehen, z.T. sind deutlich Spachtelflächen erkennbar.

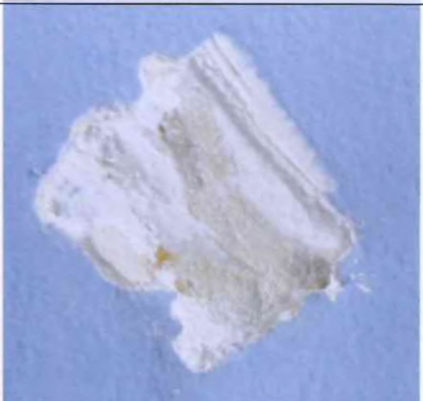
<p>Deutlich erkennbare Spachtelschicht auf Kartonschicht der Gipskartonplatte.</p>

Die genauere Untersuchung zeigt, dass die asbesthaltige Schicht offenbar direkt auf der Kartonschicht anzutreffen ist. Die ist so auch plausibel, da es sich vermutlich um den Spachtel der Gipskartonplatten handelt.

Dabei ist zu beachten, dass derartige Spachtel in der Regel nicht vollflächig aufgebracht sind, sondern an Plattenstößen und an Schraubenlöchern. Daher ist aus den jeweils ebenfalls vorhandenen Proben ohne Asbestnachweis nicht zu schließen, dass die Wände damit als asbestfrei einzustufen sind. Vielmehr muss davon ausgegangen werden, dass durch Zufallstreffer mal asbesthaltiger Spachtel mit der Probe erfasst wird und dann Asbest nachgewiesen wird, an anderer Stelle aber trotz gleichartiger Ausführung kein Asbest ermittelt wurde.

Da keine eindeutige Lokalisierung von asbestfreien Flächen möglich ist (Flächen ohne Spachtel), muss also davon ausgegangen werden, dass alle Wände mit asbesthaltigem Material ausgeführt sein können. Alle Leichtbauwände sind davon betroffen.

Eine Installation der Smartboard kann daher ohne Schutz beim Anbohren nicht erfolgen.

Lt. Gefahrstoffverordnung ist das Bohren in Asbestmaterial verboten, soweit nicht behördlich oder berufsgenossenschaftliche Verfahren angewandt werden. Derartige Verfahren sind gerade definiert worden, die Verfahren sind zur Berufsgenossenschaft bzw. Institut für Arbeitsschutz eingereicht worden und werden vermutlich ab Januar zur Verfügung stehen. Ob vorher eine Montage in asbesthaltige Wände möglich ist, muss mit dem Amt für Arbeitsschutz geklärt werden.

Alternativ kann überlegt werden, ob ein Aufstellen der Smartboard ohne Befestigung an den Wänden möglich ist, z.B. durch Einspannen einer Haltkonstruktion zwischen Fußboden und Decke. Dabei muss aber berücksichtigt werden, dass Kabelzuführungen nicht über die Leichtbauwände verlaufen dürfen, wenn sie dort durch Bohren befestigt werden.

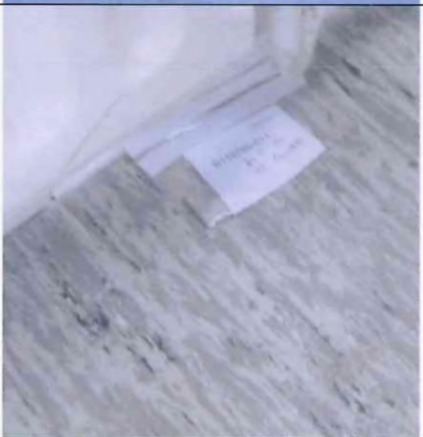
<p>Alter Fußbodenbelag aus PVC-Bahnen ist nicht asbesthaltig.</p>

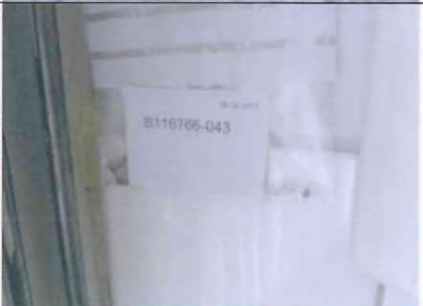
<p>Fliesenschilder sind in den Toiletten erneuert worden, im Lehrerzimmer Haus 1 ist ein älteres Fliesenschild, hier wurde exemplarisch eine Probe des Fliesenklebers untersucht, Ergebnis: kein Asbest nachweisbar</p>

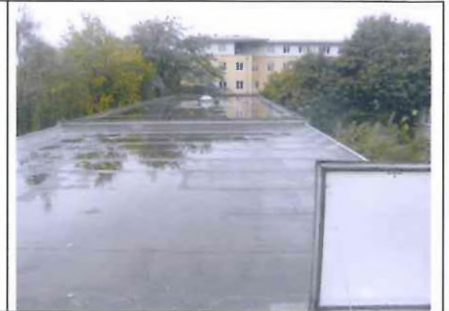
Die untersuchten Dachbahnen von Gebäude 3 und Gebäude 4 wurden jeweils untersucht, sind nicht teerhaltig (s. Ergebnistabelle).

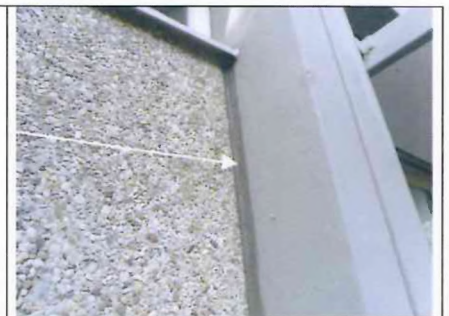
Fugendichtmasse Gebäudefugen, nicht PCB-haltig, s. Ergebnis Probe B116766-045, Mischprobe aus B116766-005, -030, -036

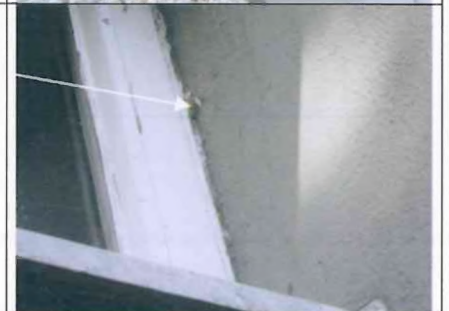
Fugendichtmasse Fensterrahmenabdichtung, nicht PCB-haltig, s. Ergebnis Probe -B116766-045, Mischprobe aus -005, B116766-030, B116766-036 (aber **asbesthaltig**)

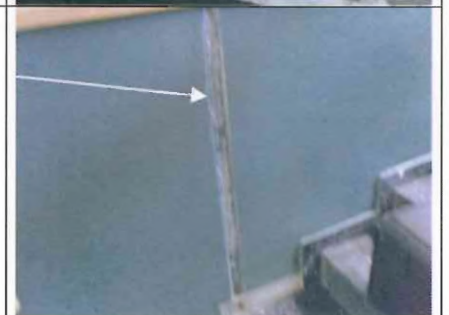
Fugendichtmasse Probe B116766-017 Haus 4, EG/ 1.OG, Treppenhaus im Gebäude, nicht asbesthaltig, nicht PCB-haltig

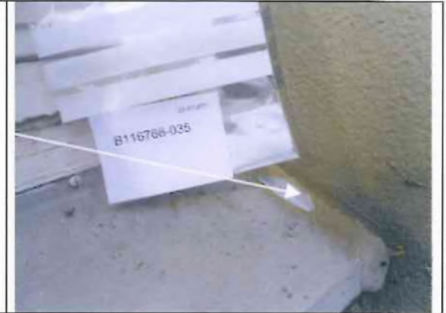
Fugendichtmasse der Sohlbank: nicht PCB-haltig

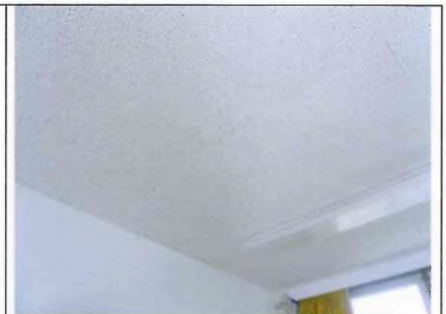
Die Akustik-Deckenplatten der abgehängten Decken (Originalausstattung der Gebäude) bestehen aus gepressten Mineralfaserplatten, Fasern mit Durchmesser kleiner $3\text{ }\mu\text{m}$ sind vorhanden (potentiell lungengängige Fasern).
Alle Gebäude können als gleichartig eingestuft werden, in den Toiletten sind andere Akustik-Platten aus gepresster Mineralwolle eingebaut, eventuell bereits biolösliches Material, Überprüfung anhand der Bauakten evtl. möglich.

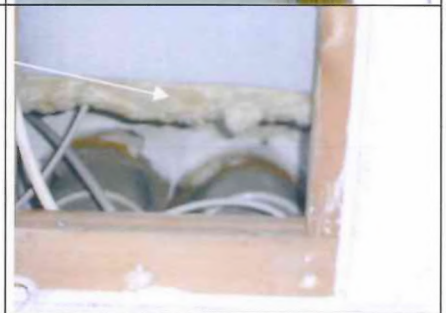
Blick in die abgehängte Decke (hier Haus 1).
In der Decke sind Mineralwollauflagen vorhanden, hier z.B. Flurdecke Haus 1, alte Mineralwollprodukte sind als krebserzeugend K1 einzustufen.
Auch Rohrleitungen sind mit offensichtlich alter Mineralwolle ummantelt.
Alle Gebäude können als gleichartig eingestuft werden.

Bei den Verwendungen handelt es sich offensichtlich um „alte“ Mineralwollen (vor 1996, als K2-Material einzustufen), bei später erfolgten Umbauarbeiten ist darauf zu achten, dass das Einbaujahr klar dokumentiert ist, ansonsten ist eine Einstufung als Altprodukt vorzunehmen. Soweit beim Umbau in einzelnen Bereichen, z.B. beim Aufnehmen des Estrichs oder an anderen unzugänglicher Stellen eine Mineralwollisolierung festgestellt wird ist diese ebenfalls als Altprodukt einzustufen (soweit nicht eindeutig dokumentiert später als 1996 eingebaut) und dann ordnungsgemäß auszubauen und zu entsorgen.

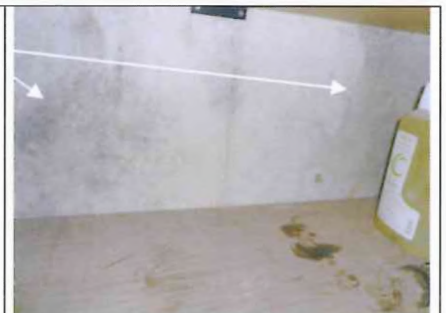
Im Lagerraum unter der Treppe ist z.T. vermutlich Schimmelbildung festzustellen.

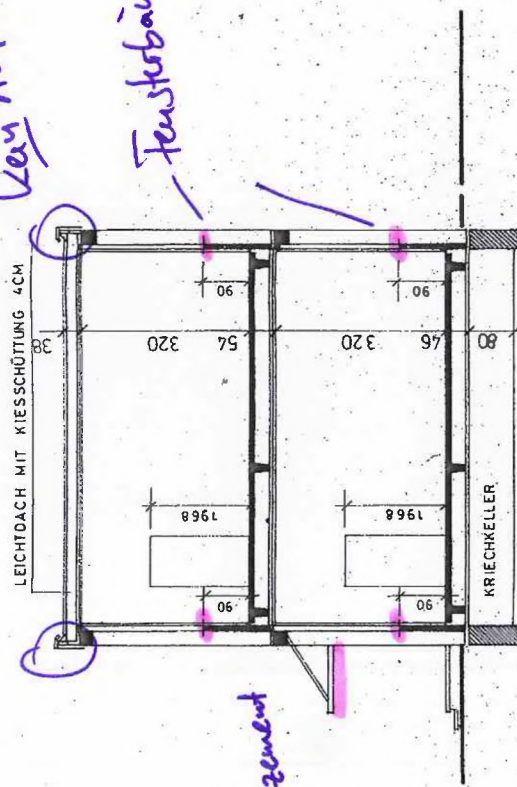
Platte Asbestzement

Fensterbänke Asbestzement
