27.06.2015

GUTACHTEN

zum Baumerhalt von vier Bäumen im Zuge
der geplanten Baumaßnahme auf dem
Grundstück Kiwittmoor 26 in Hamburg

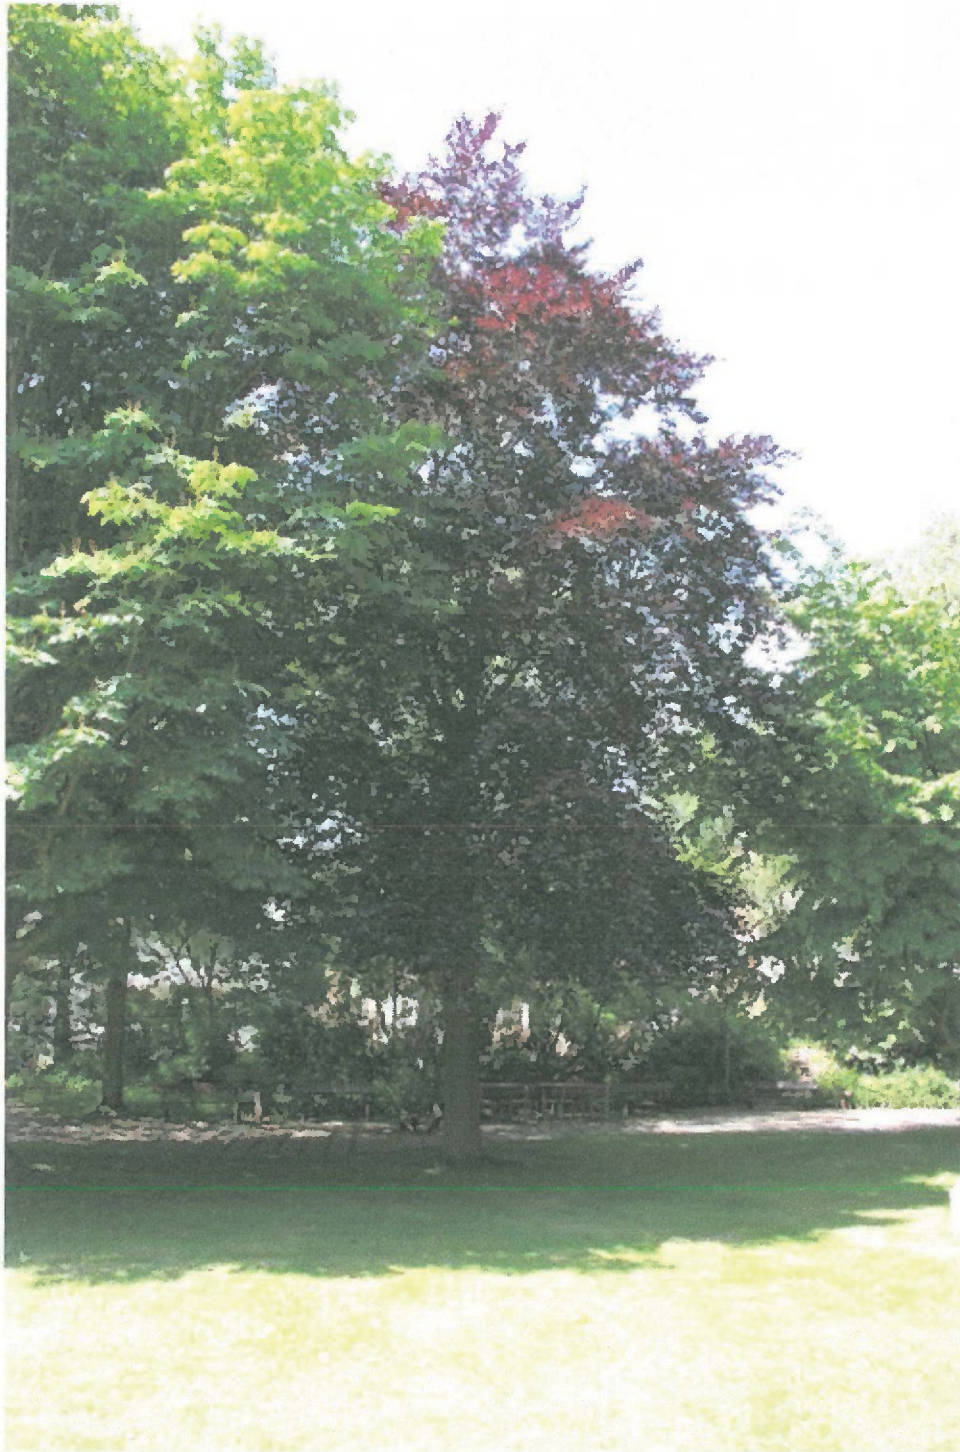
Abbildung 1

Die Blutbuche (Abbildung 1) ist wüchsig verzweigt (Abbildungen 2 und 3). Im Kroneninneren hat sich eine minimale Trockenholzbildung eingestellt. Des Weiteren sind oberflächlich auslaufende Wurzeln vorhanden sowie eine Würgewurzel.

Die Blutbuche ist ein kräftig wachsender Baum ohne eine Beeinträchtigung. Sie wird bei Fällung der Nachbarbäume freigestellt.

Standort der Blutbuche im Zentrum

Die Blutbuche sollte deshalb einen Kroneneinkürzungsschnitt von 10 % erhalten, um den freigestellten Kronenmantel nach außen zu schließen. Mit dieser Schnittmaßnahme wäre die Blutbuchenkrone außerhalb des zu errichtenden Gebäudeteiles.

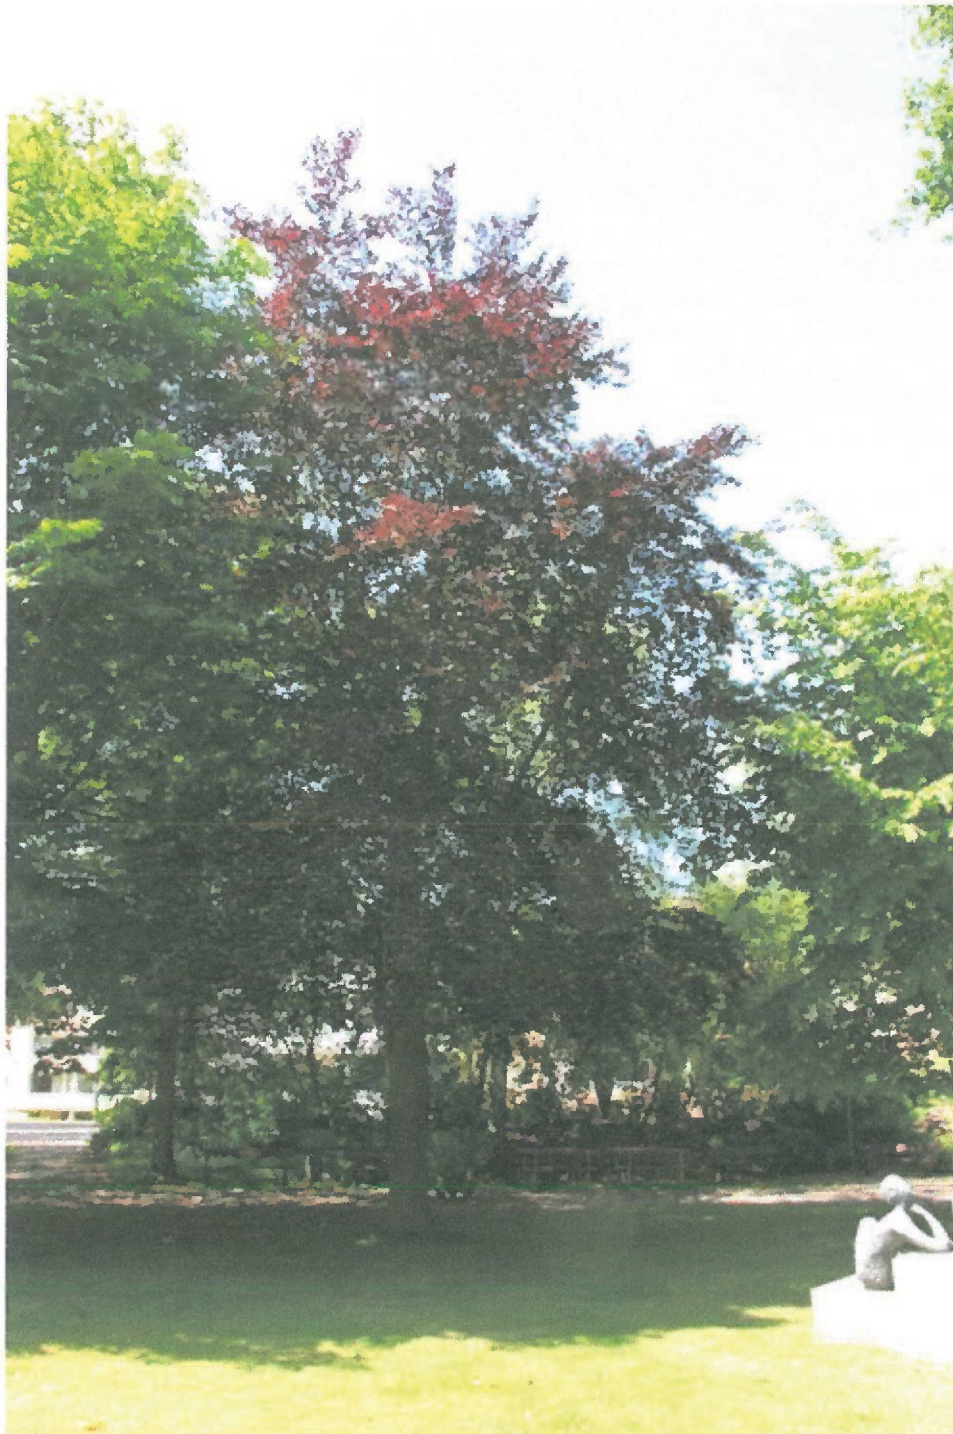
Abbildung 2

Kronenansicht im Bestand

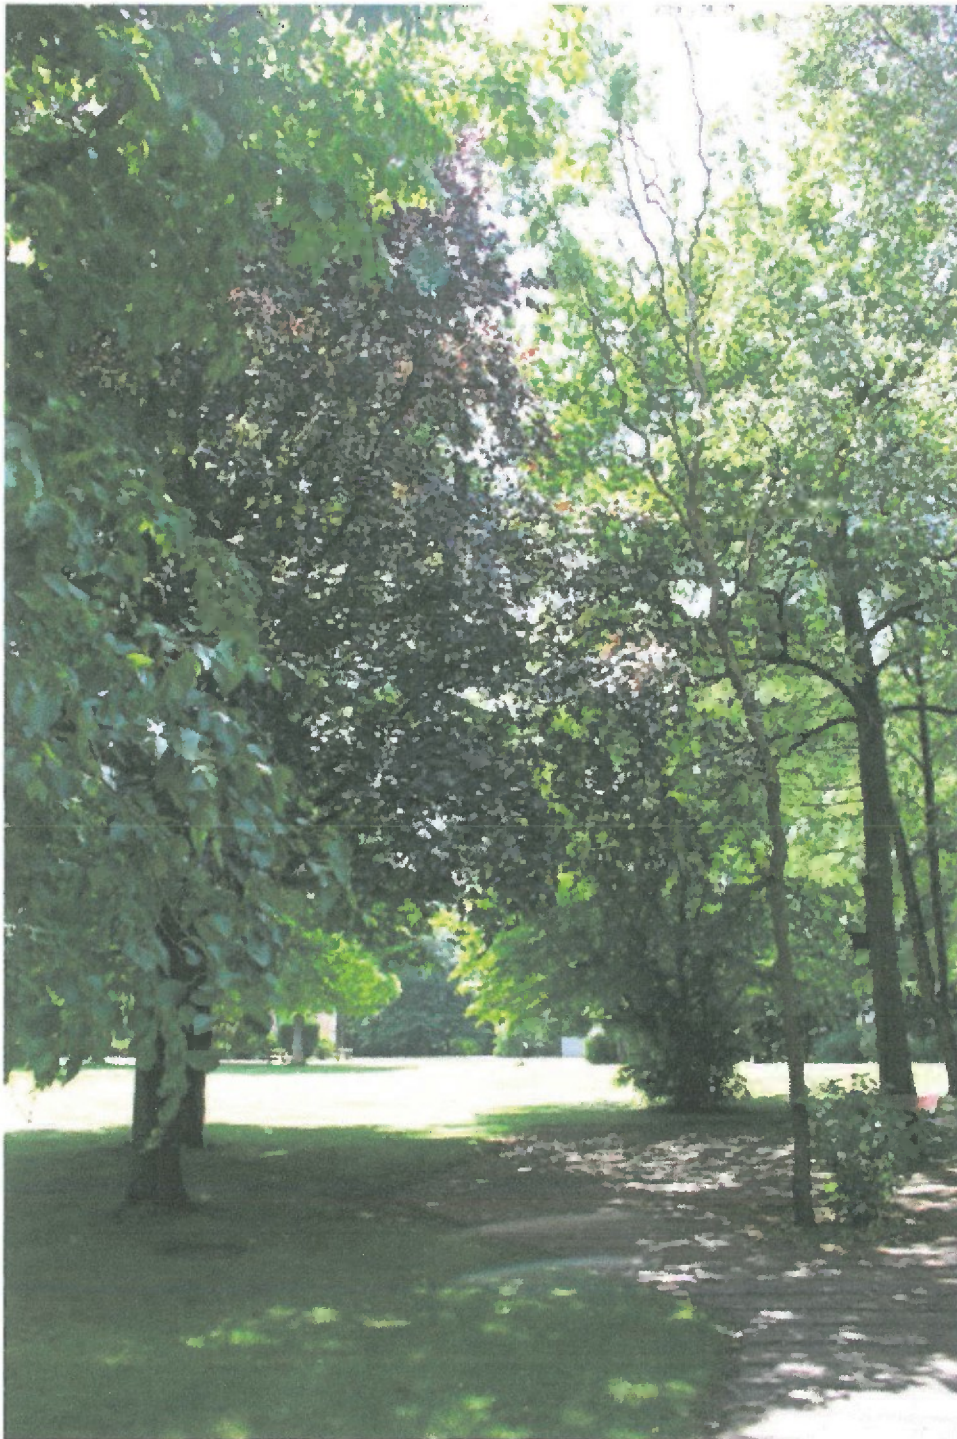
Abbildung 3

Verzweigungsstrukturen im Kronenraum

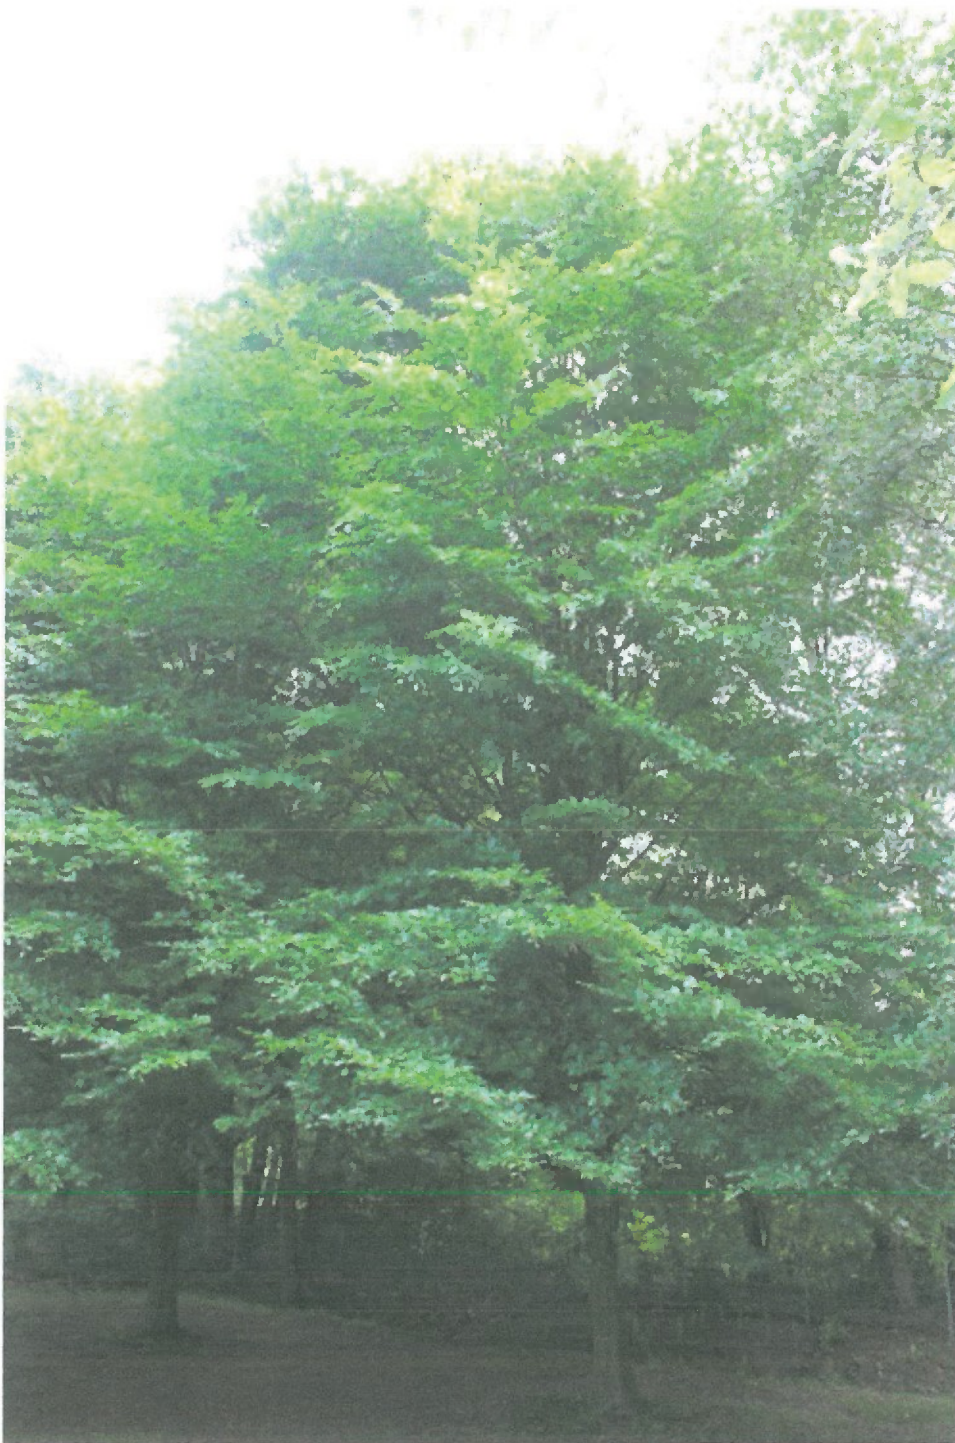
Abbildung 4

Die Rotbuche ist ein kräftig wachsender Baum. Relevante Beeinträchtigungen sind gegenwärtig nicht vorhanden. Mit einem Fällen der benachbarten Bäume entstehen nachhaltigen Veränderungen am Standort. Die Rotbuche würde umfangreich freigestellt und wäre nach dem Entfernen der Nachbarbäume der einzige Baum auf einer größeren Fläche.

Damit würden Bruchgefahren eingeleitet. Diese können nur durch einen gravierenden Rückschnitt im Kronenraum beseitigt werden. Nach dem Rückschnitt ist die Krone geöffnet und der Stamm verliert seine Schattierung. Spätfolgen sind aus heutiger Sicht zu erwarten, die zu keinem langfristigen Baumerhalt der Buche sichern.

Standort der Rotbuche, kleiner Baum am Gebäude

Es ist zu empfehlen, die Rotbuche zu fällen. Ein verkehrssicherer, langfristiger Baumerhalt ist nicht mehr möglich.

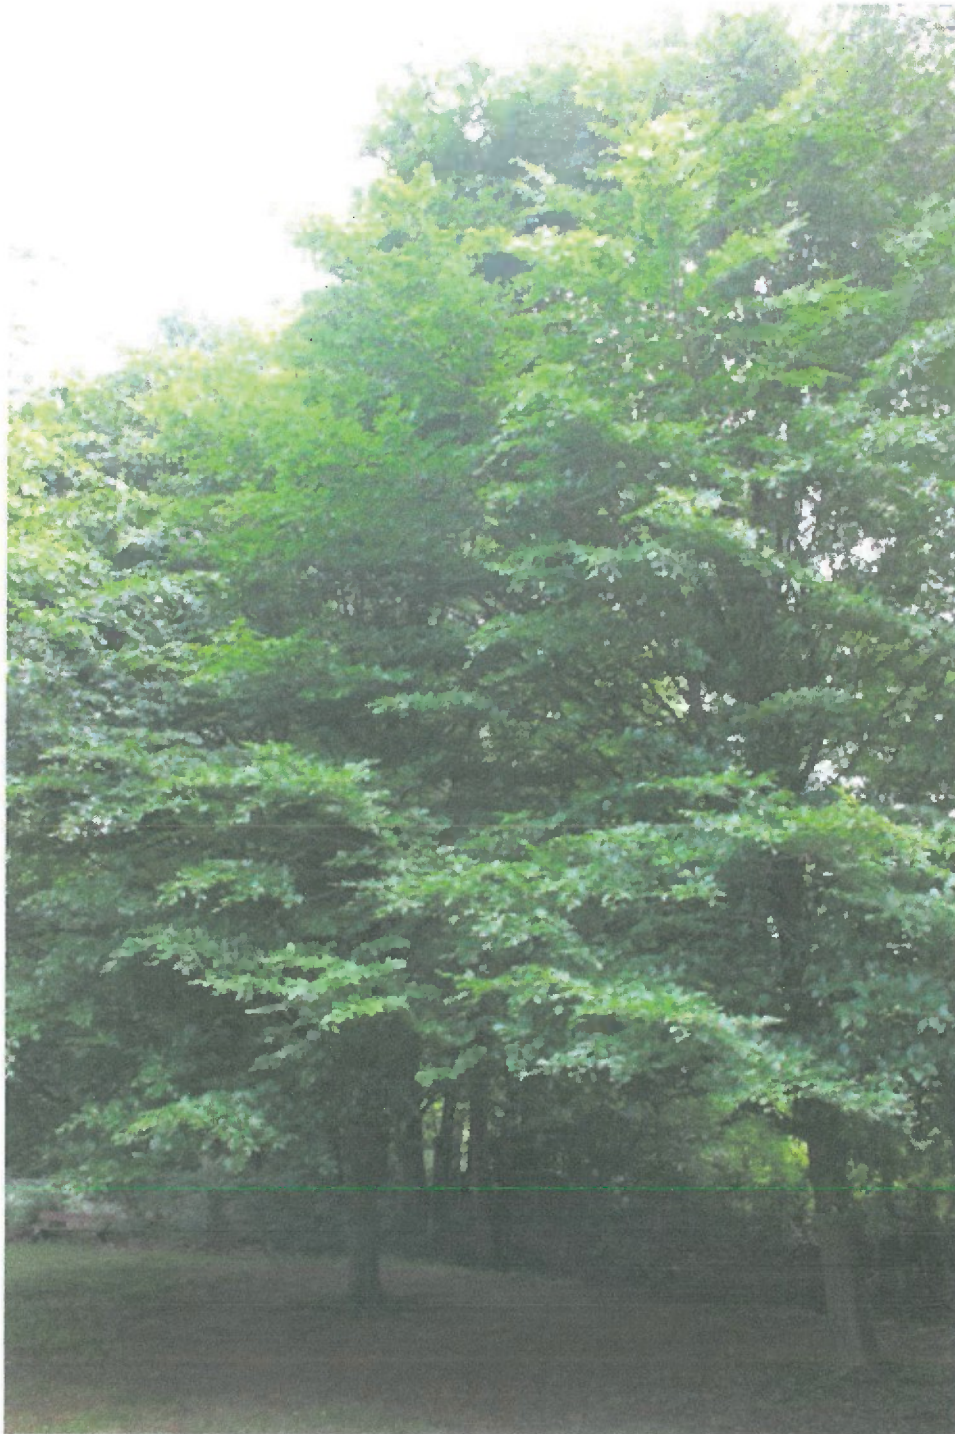
Abbildung 5

Verzweigungsstrukturen im Kronenraum

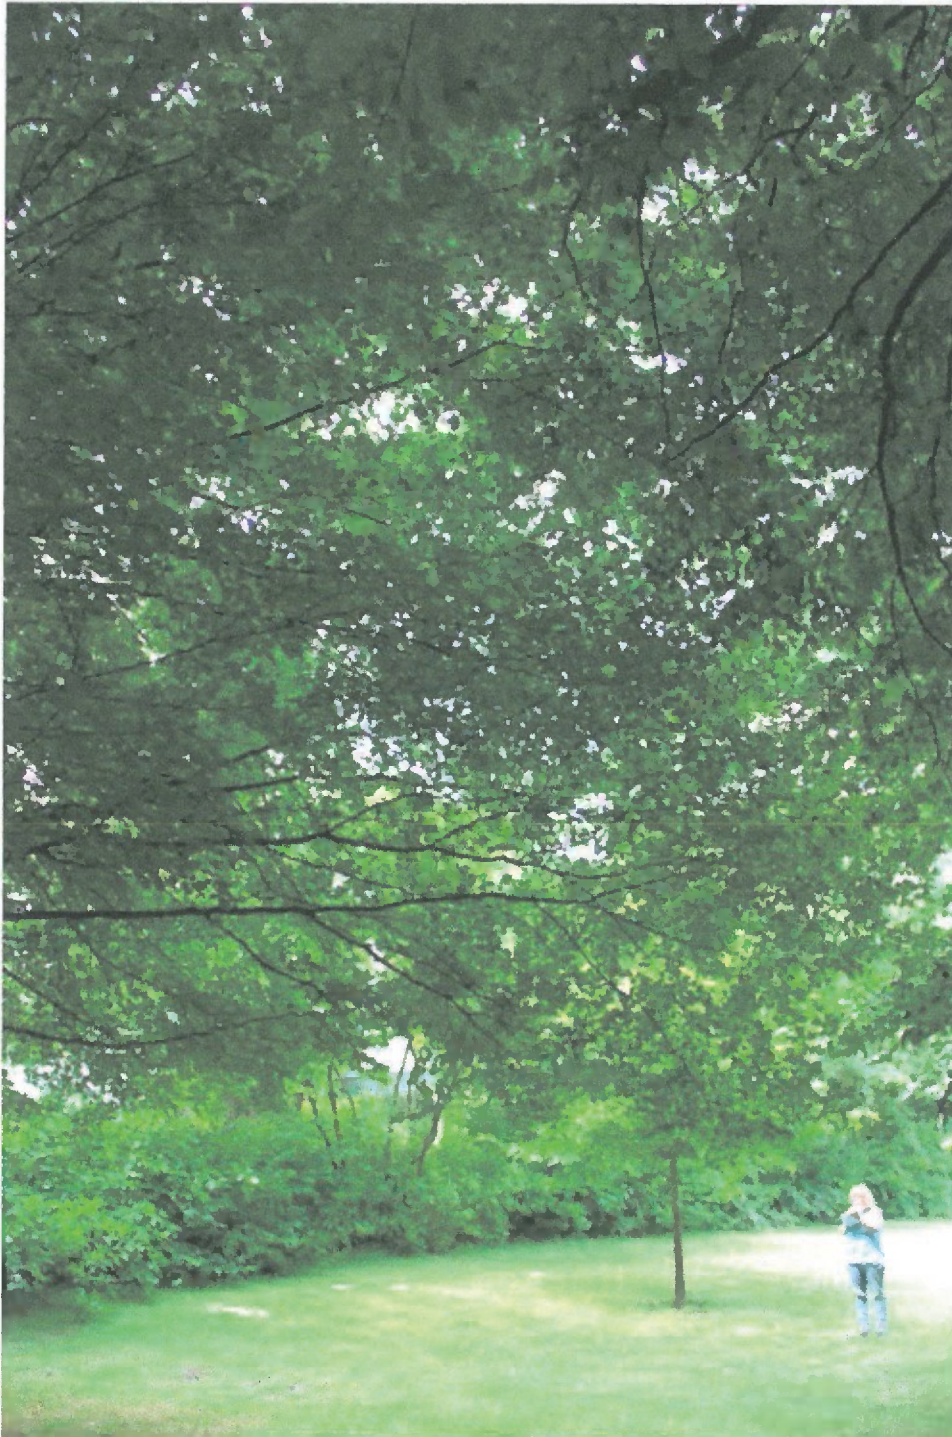
Abbildung 6

Die Rotbuche (Abbildung 4) zeichnet sich durch mittelwüchsige Verzweigungsstrukturen aus (Abbildungen 5). Im Kroneninneren zeigt sich eine Trockenholzbildung, die sich bis in den Fein- und Schwachastbereich erstreckt (Abbildungen 6 und 7).

Trockenholzbildung im Kroneninneren

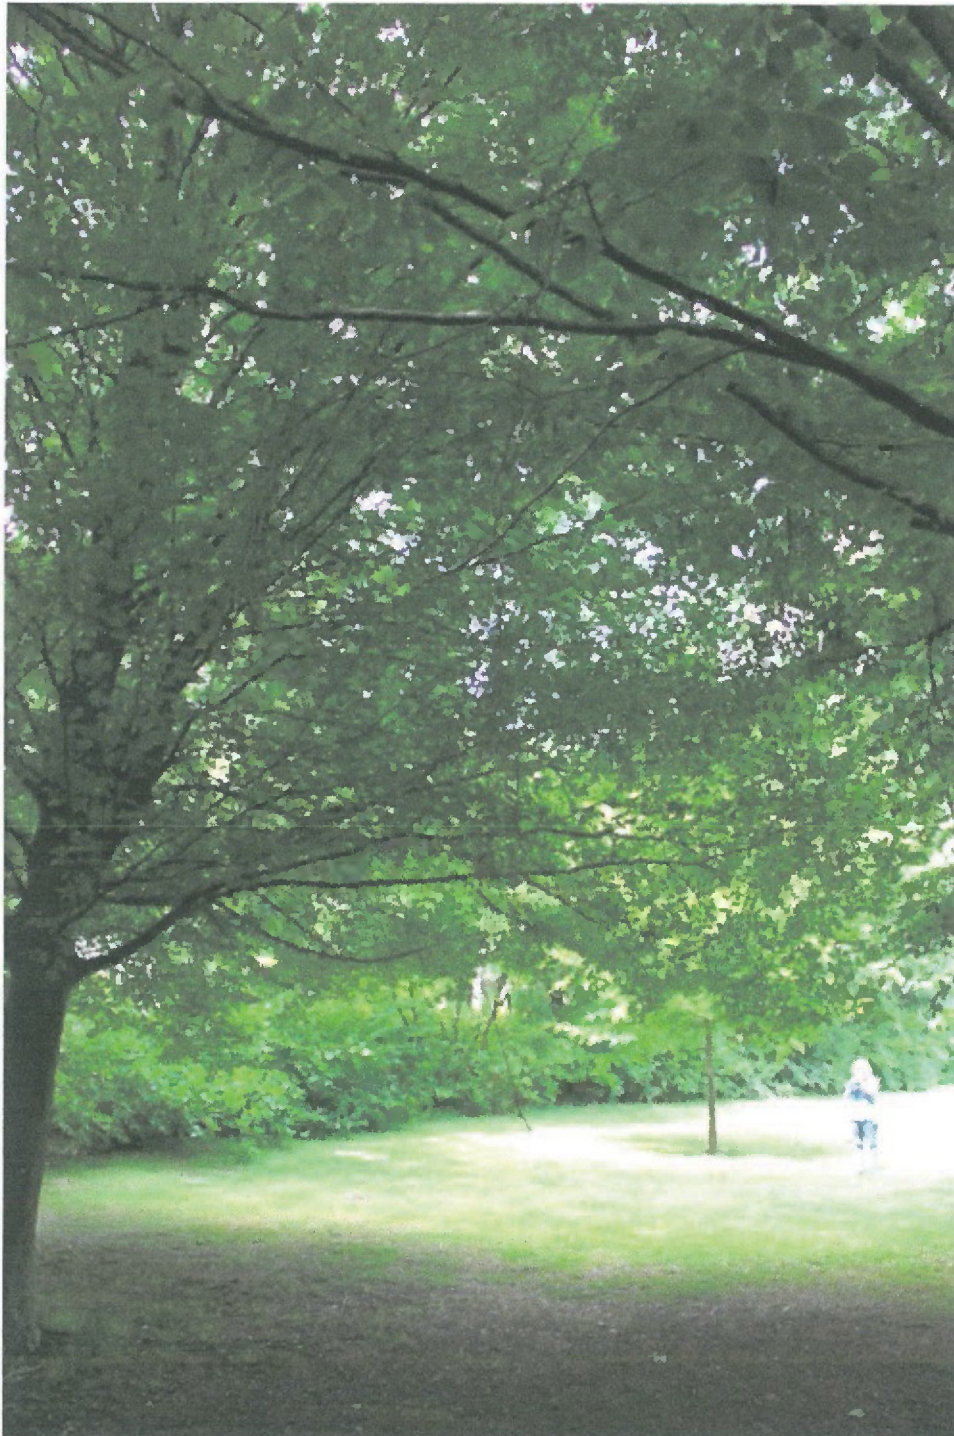
Abbildung 7

Trockenholzbildung im Kroneninneren

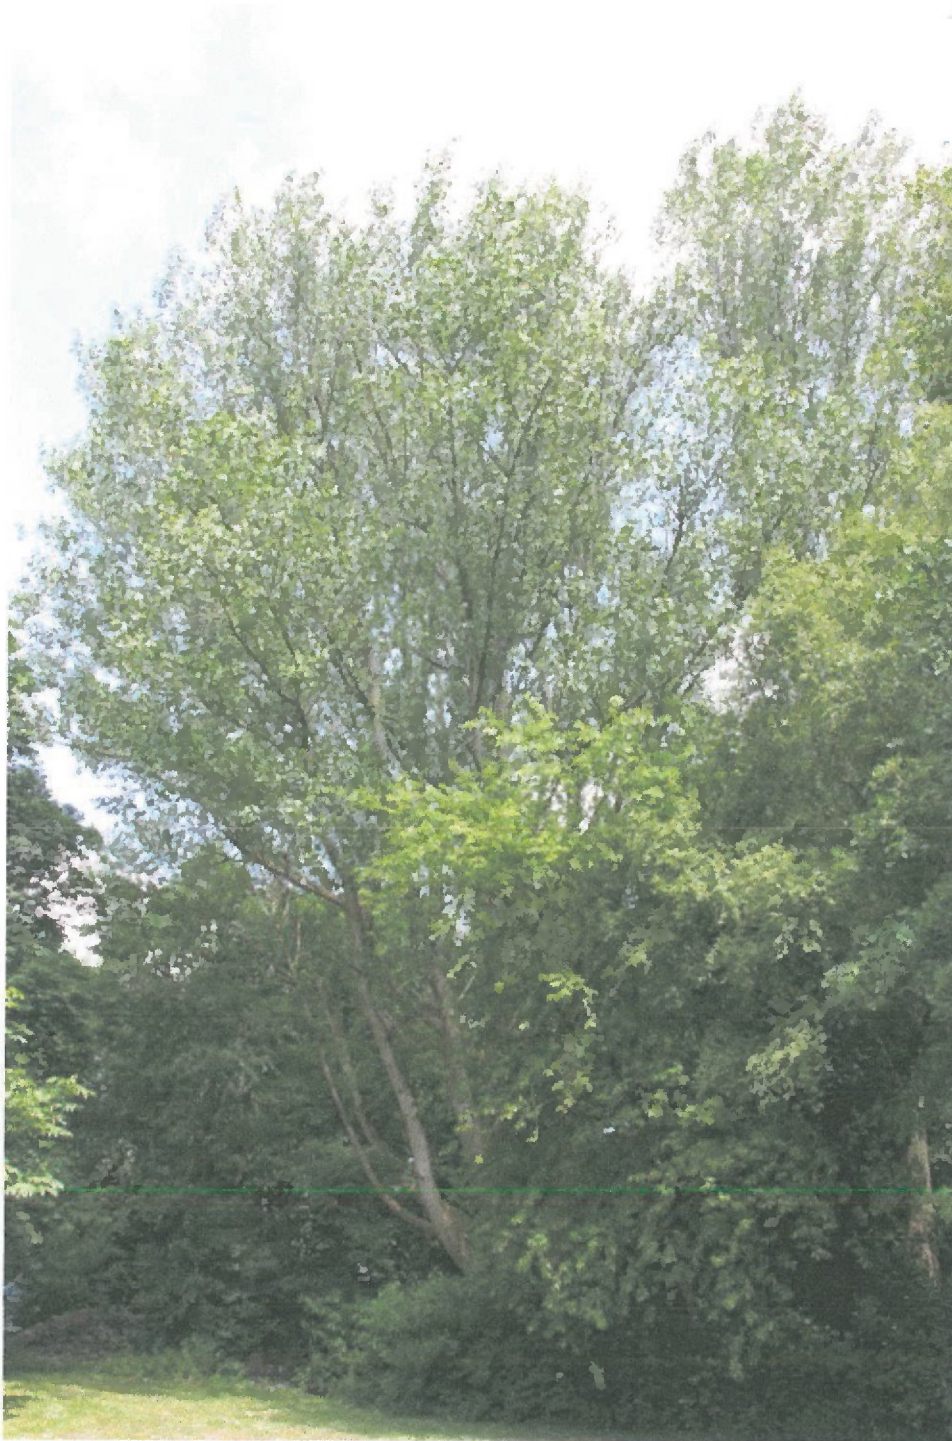
Abbildung 8

Die Pappel besitzt eine Bruchgefahr im Kronenraum, die sich durch die hochwachsende Kronenform mit der Trockenholzbildung und das bereits erfolgte Bruchversagen und die Astanbindungen ergibt. Dieser Sachverhalt wird sich auch in den weiteren Standjahren durch die Altersstruktur des Baumes fortsetzen.

Standort der Pappel am Bach Baum Nr. 19

Die Pappel sollte aus fachlicher Sicht gefällt werden. Ein verkehrssicherer, langfristiger, habitusgerechter Baumerhalt am Standort ist nicht mehr möglich. Durch regelmäßig notwendige Schnittmaßnahmen wie Kroneneinkürzungsschnitte würde der natürliche Habitus des Baumes zerstört und eine Fällung aufgrund der weiter fortlaufenden Schwächung um einen geringen Zeitraum hinausgezögert.

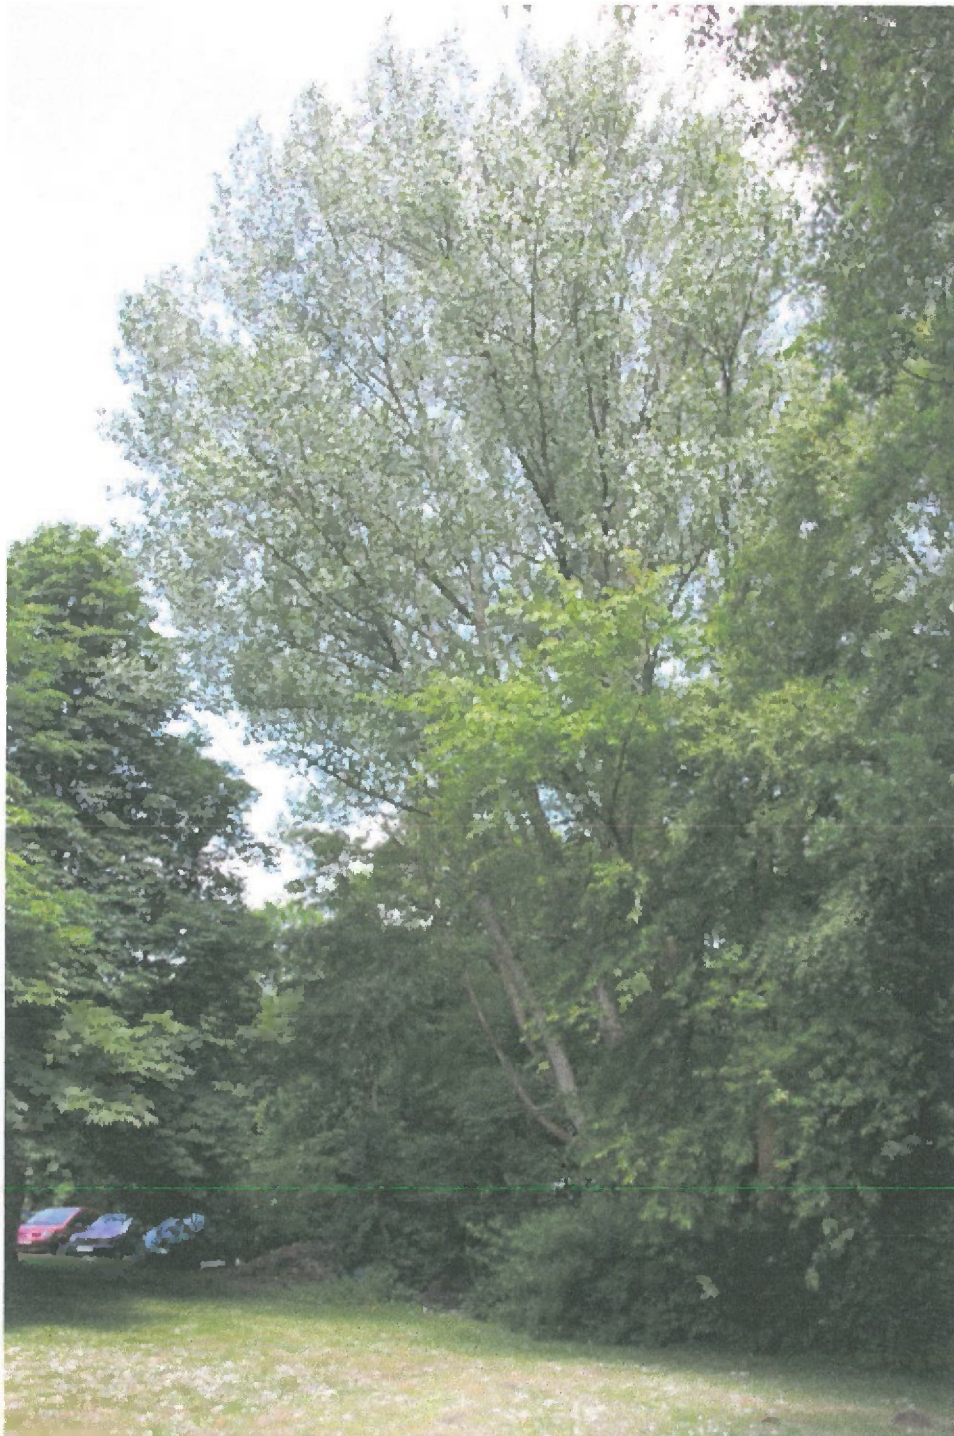
Abbildung 9

Verzweigungen im Kronenraum

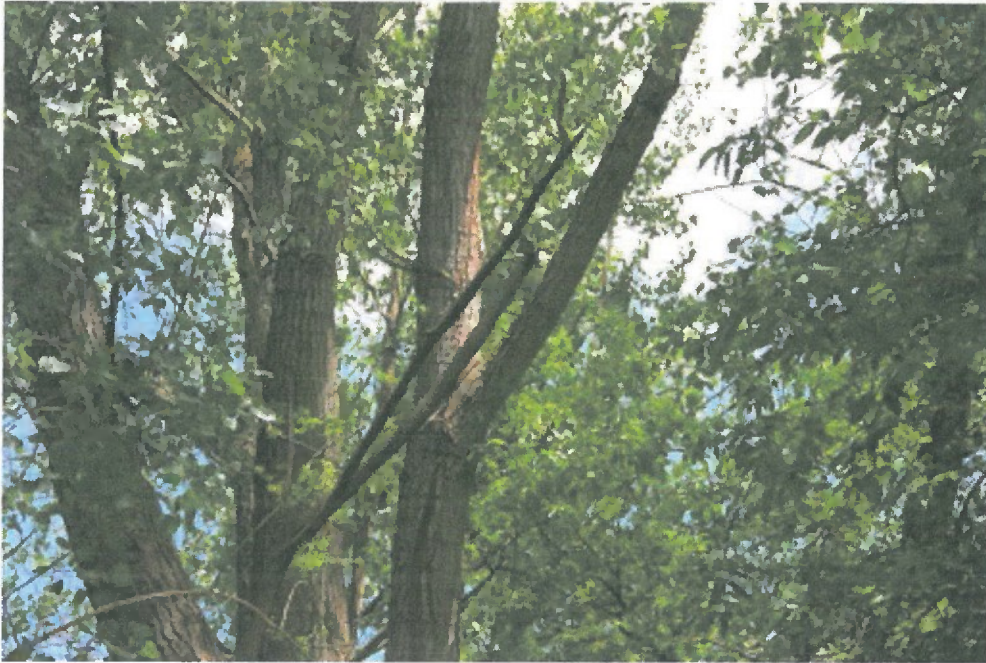
Abbildung 10

Die Pappel (Abbildung 8) ist ein mittel- bis wenig wüchsiger Baum (Abbildung 9). Es zeigt sich eine zunehmende Menge an Trockenholz im Kronenraum, das sich ereinzelt bis in den Starkastbereich erstreckt (Abbildungen 10 und 11). Des Weiteren besitzt die Pappel bereits Bruchstümpfe in der unteren Krone (Abbildung 12). Viele Astanbindungen haben Zwiesel gebildet (Abbildung 13). Auffallend sind die entstehenden Spechtlöcher an den Stämmlingen (Abbildungen 14 und 15). Letztlich verfügt der untere Stamm der Pappel über einen Schädlingsbefall. Es sind gegenwärtig nur vergleichsweise wenige Austrittslöcher vom Pappelbock und / oder dem Hornissenglasflügler vorhanden (Abbildungen 16 und 17).

Trockenholzbildung in der Krone

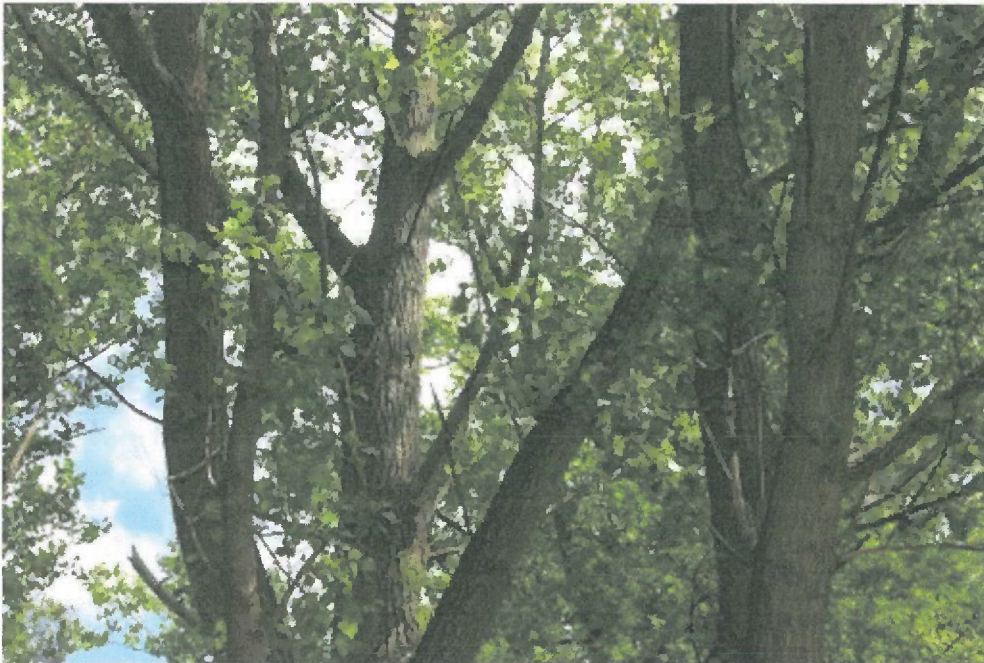
Abbildung 12

Bruchversagen in der unteren Krone

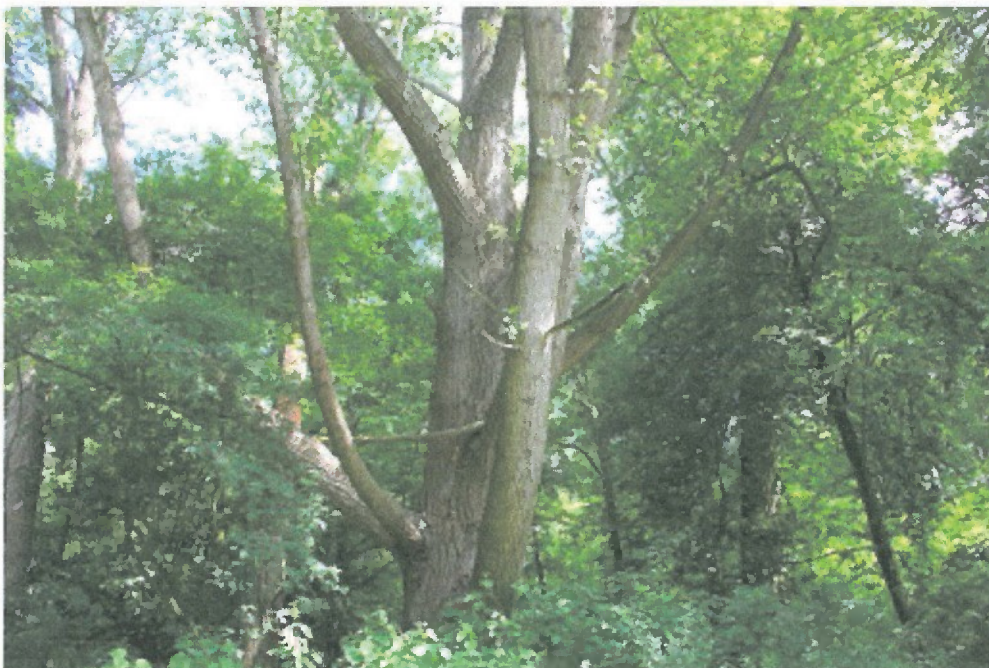
Abbildung 13

zwieselartigen Astanbindungen

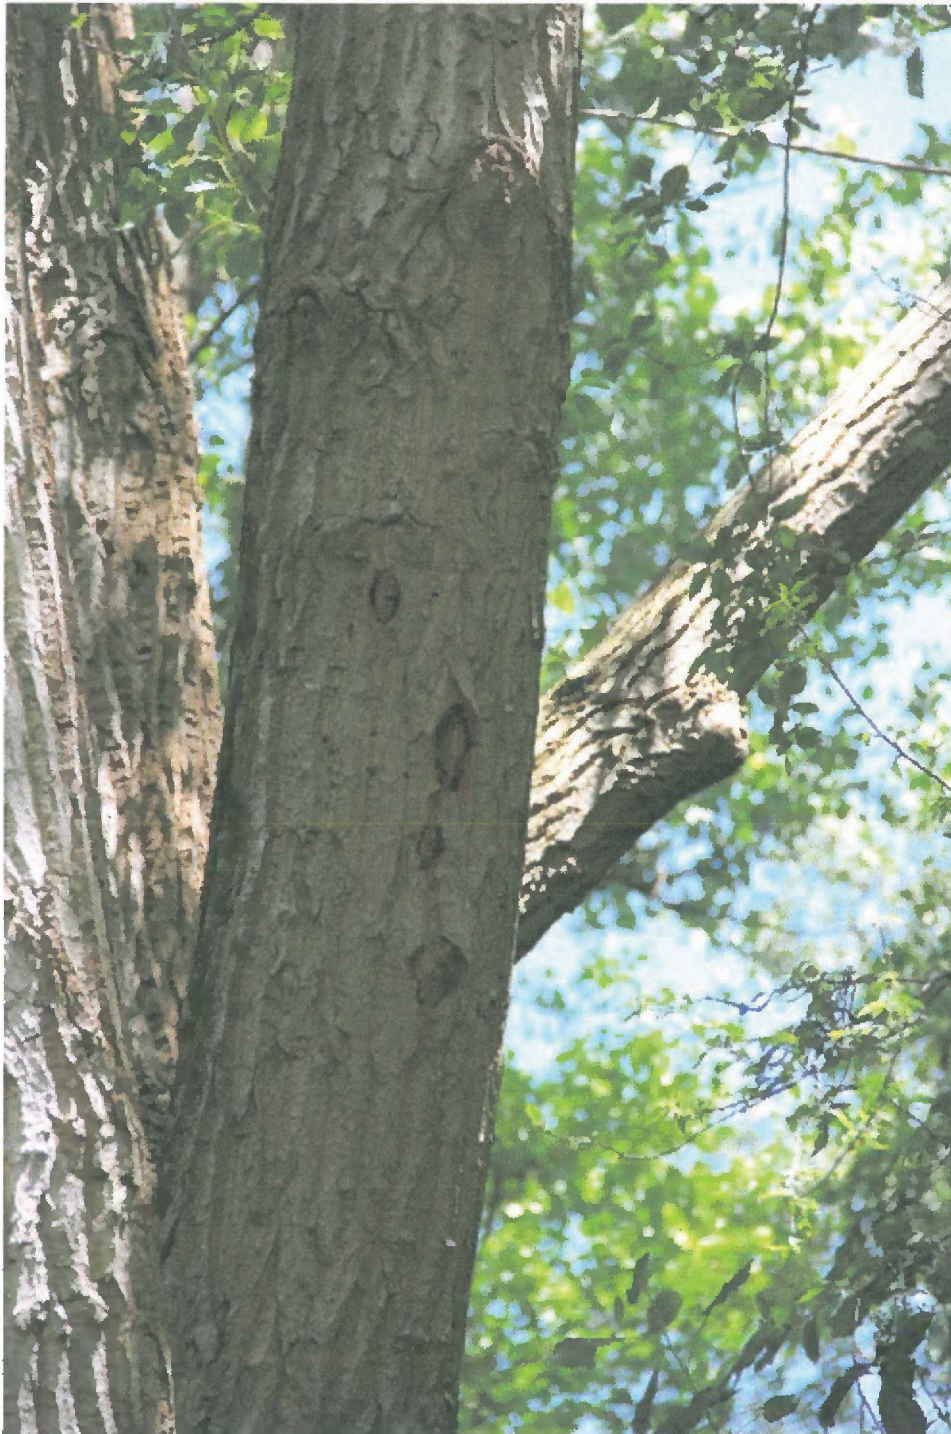
Abbildung 14

entstehende Spechtlöcher an den Stämmlingen

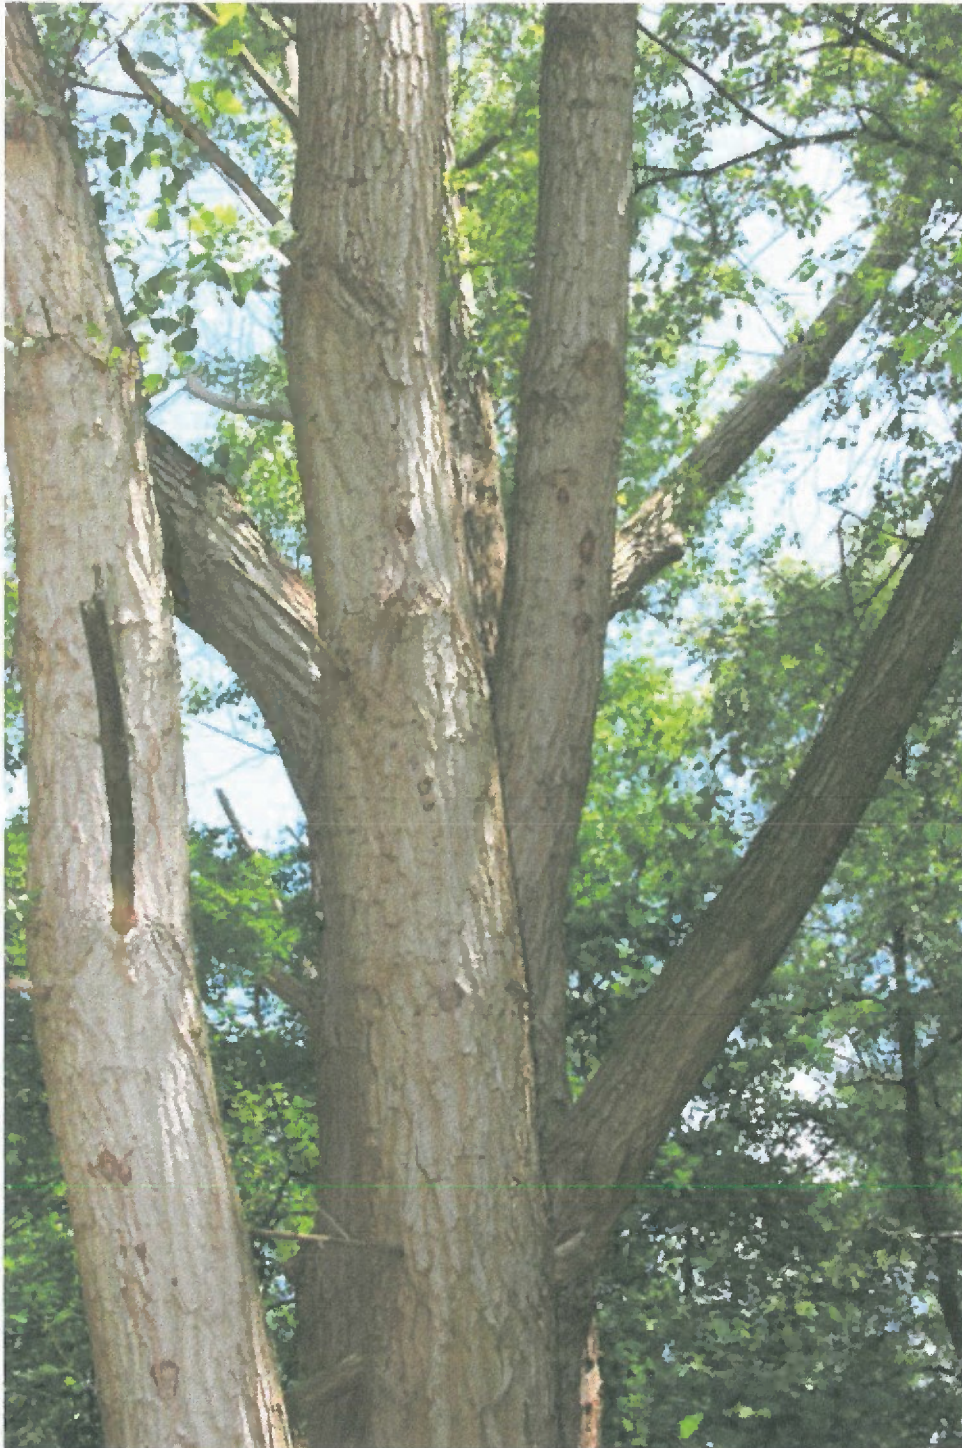
Abbildung 15

entstehende Spechtlöcher an den Stämmlingen

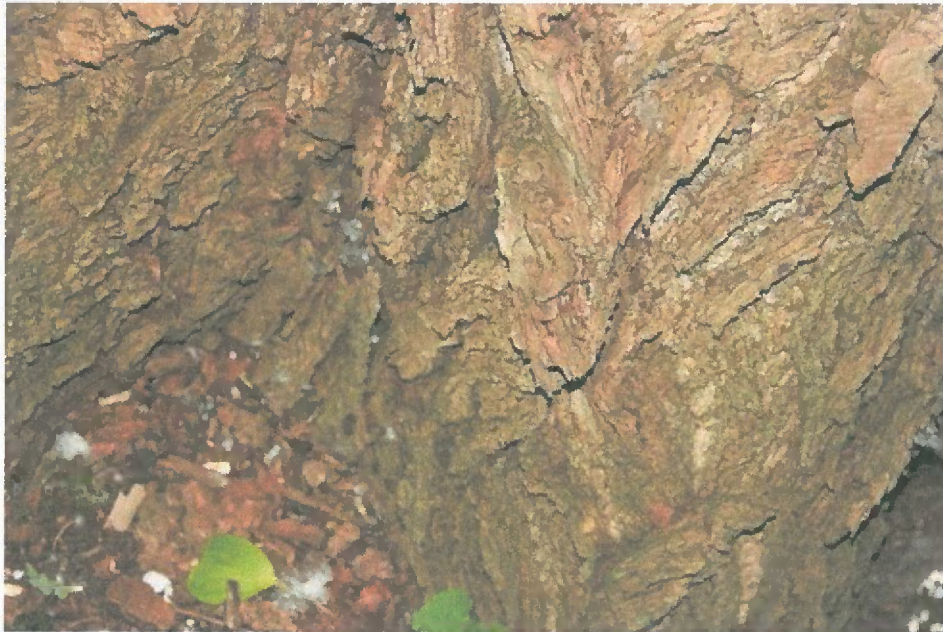
Abbildung 16

Austrittslöcher vom Pappelbock / Hornissenglasflügler
