## Der Altstädter Hof

ein Gebäude von Rudolf Klophaus

Untersuchung der bauzeitlichen Gestaltung  
der Hauseingangstüren und Geschäftsfenster

**Untersuchungsbericht**

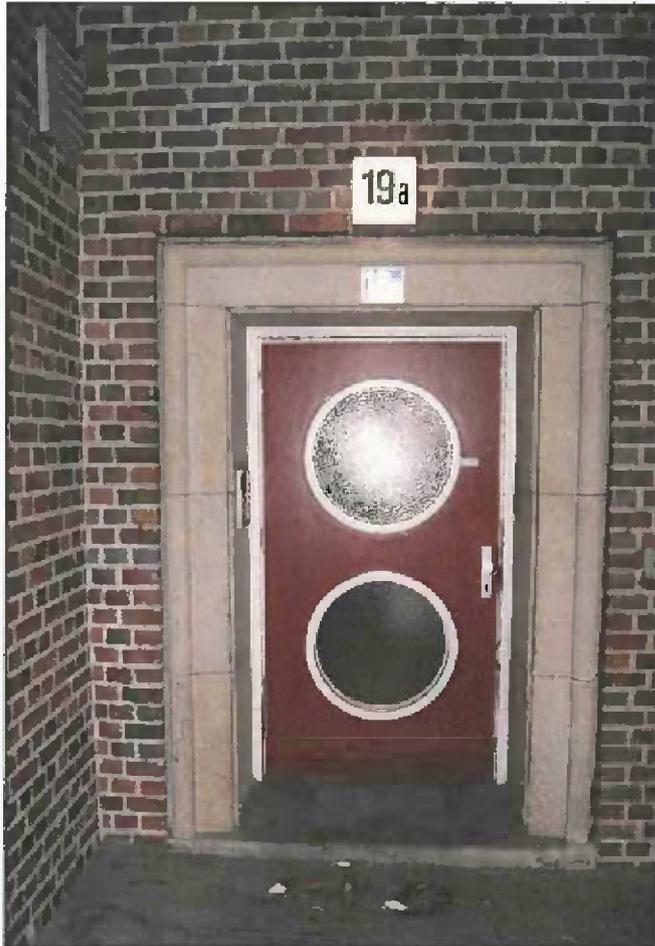
#### Hauseingangstür Steinstraße 19a

Die profilierte Türbekleidung ist aus einzelnen gleichformatigen Sandsteinblöcken hergestellt. Das Türblatt befindet sich im hinteren Teil der Laibung. Die beiden Okuli ermöglichen durch die große Dimensionierung eine gewisse Belichtung des dahinterliegenden Flures. Die Struktur des Glases war bauzeitlich vermutlich glatt und durchsichtig.

Bauzeitlich waren die Glasflächen durch Kreuzsprossen strukturiert.

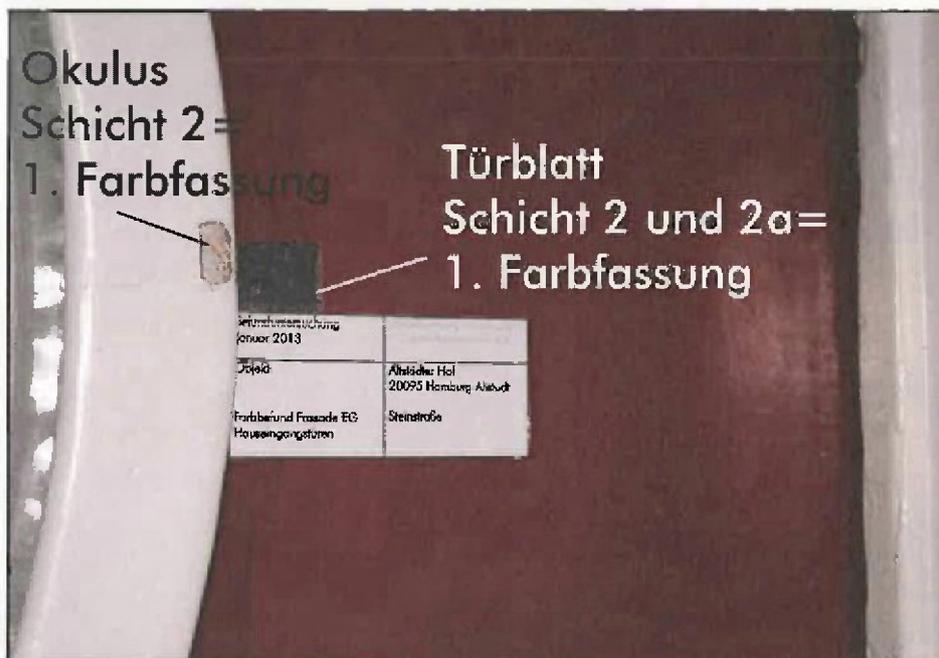
**Befund Nr.: 1**  
Türblatt

**Befund Nr.: 2**  
Holzrahmen des  
Okulus

**Befund Nr. 1 Hauseingangstur Steinstrae 19a Turblatt**

Schicht	Material	Erluterung	NCS-Nummer	Farberscheinung	Farbton
0	Holz	Tregerschicht	---	---	---
1	---	Grundierung	---	---	hell
2	---	1. Farbfassung	S. 162, 6020-B S. 156, 5020-B	dunkel blau

Schicht	Material	Erluterung	NCS-Nummer	Farberscheinung	Farbton
2a	---	Lasur	S. 209, 5040-B80G	grun

**Befund Nr. 2 Hauseingangstur Steinstrae 19a Okulus**

Schicht	Material	Erluterung	NCS-Nummer	Farberscheinung	Farbton
0	Holz	Tregerschicht	---	---	---
1	---	Grundierung	---	---	hell
2	---	1. Farbfassung	S. 58, 3010-Y	sandsteinfarben

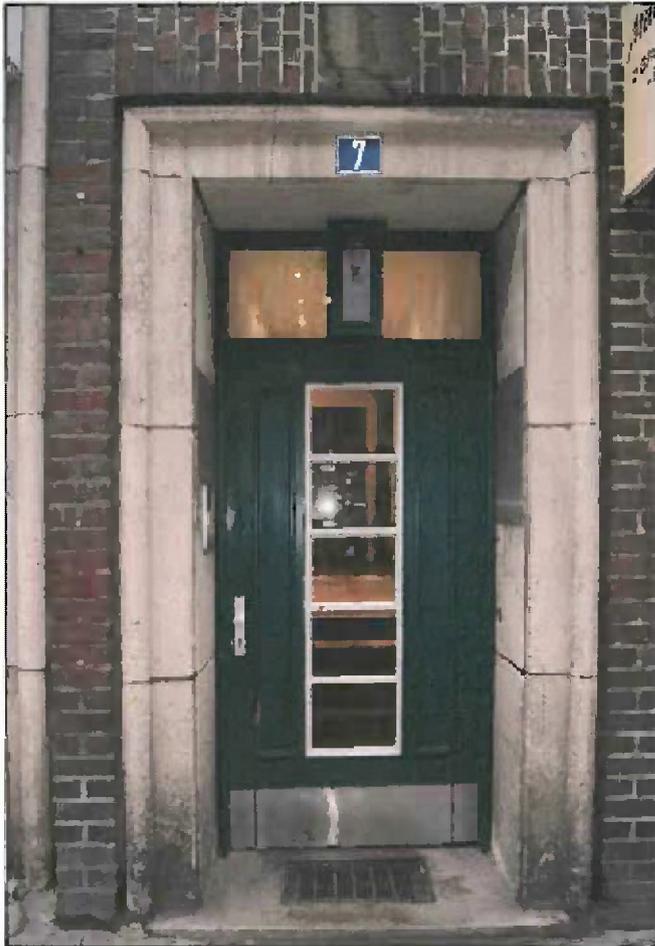
##### Hauseingangstür Mohlenhofstraße 7

Die profilierte Türbekleidung aus einzelnen gleichformatigen Sandsteinblöcken ist analog zur Steinstraße als bauzeitlich einzustufen. Das Türblatt ist erneuert worden. Optisch ist diese bauliche Veränderung bereits an der Gestaltung des Türblattes ablesbar. Sämtliche Türblätter der Mohlenhofstraße sind durch eckige Elemente aufgelockert. Auf beiden Seiten des rechteckigen Lichtbandes sind auf der Fläche schmale, hoch-rechteckige Rahmungen platziert. Als weiterer Hinweis auf die Erneuerung des Türblattes ist die Sockelzone zu nennen. Sie unterscheidet sich in der Dimensionierung und Gestaltung von den bauzeitlichen Türen, die an der Steinstraße und der Altstädter Straße ermittelt werden konnten. Das Oberlicht, im Zusammenhang mit der Türbeleuchtung ist wiederum als bauzeitlich einzustufen.

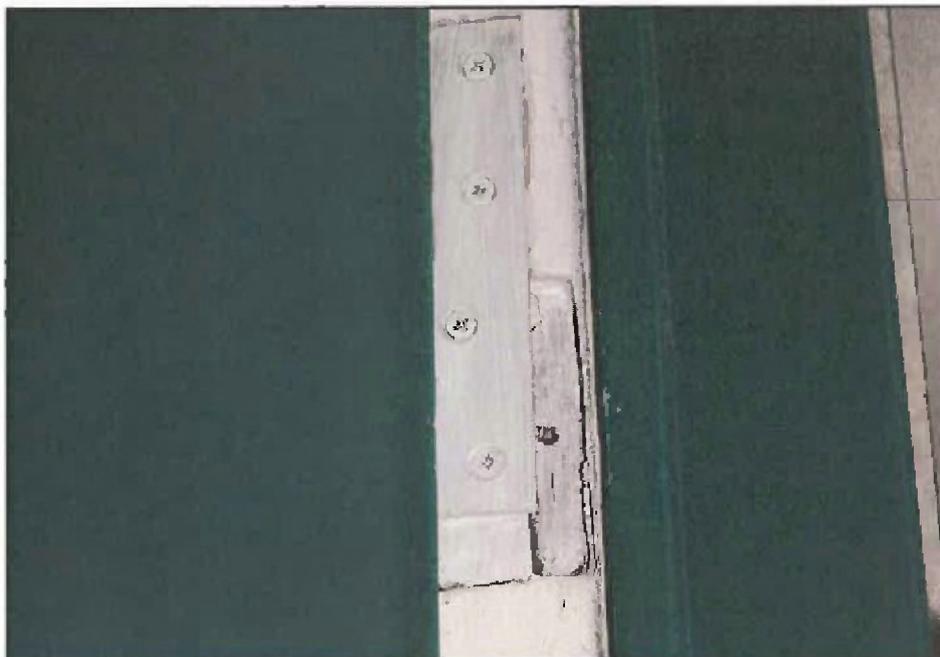
##### Detail Türaufhängung

Deutlich sichtbar ist der ausgestanzte Bereich der ehemaligen Türaufhängung. Darüber wurde das neue schmalere Türband mit Schrauben montiert.

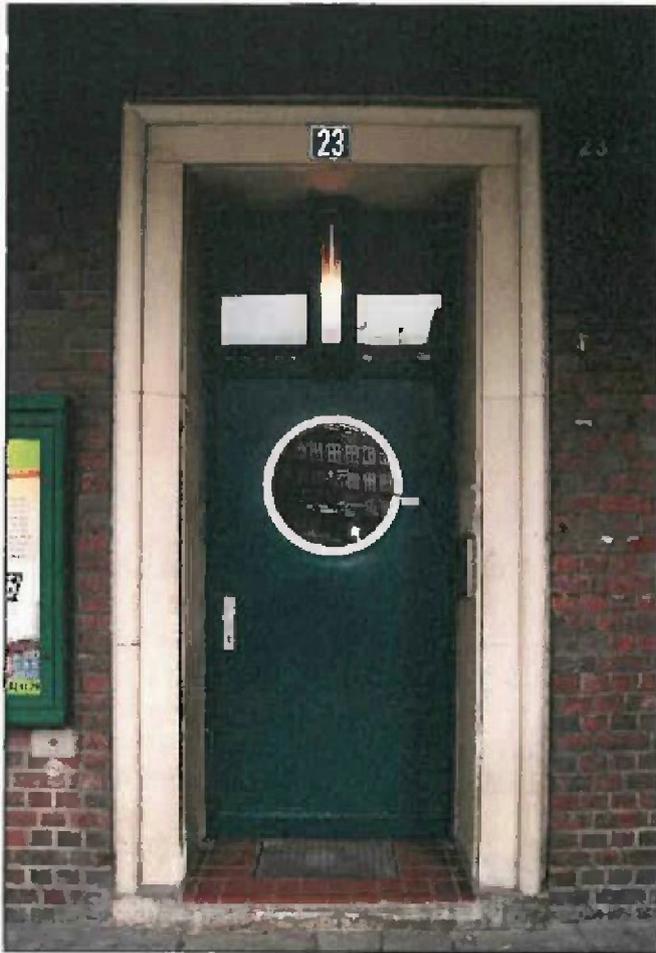
**Hauseingangstür Altstädterstraße 23**

Die profilierten Türbekleidungen aus einzelnen Sandsteinblöcken sind an dieser Straßenseite in hellen Farbtönen überstrichen. Dadurch wird den Türeinfassungen das typische Farbenspiel genommen, das analog zu den changierenden Klinkern der Fassade zum Gestaltungskonzept des Altstädter Hofes gehört.

Die Türblätter an dieser Straßenseite sind als bauzeitlich einzustufen. Die Verwendung der Okuli wurde auch hier aufgenommen. Wenngleich an den Haustüren Nr. 23 und 21 lediglich die oberen Okuli vorhanden sind. In der Zusammenfassung der Untersuchungsergebnisse konnte festgestellt werden, dass an allen bauzeitlichen Haustüren der analoge zweischichtige Farbaufbau vorgefunden wurde.

Des Weiteren ist bei diesen Haustüren die Ausbildung der Sockelzone gleichermaßen gestaltet.

Das Oberlicht, im Zusammenhang mit der Türbeleuchtung ist ebenso als bauzeitlich einzustufen.

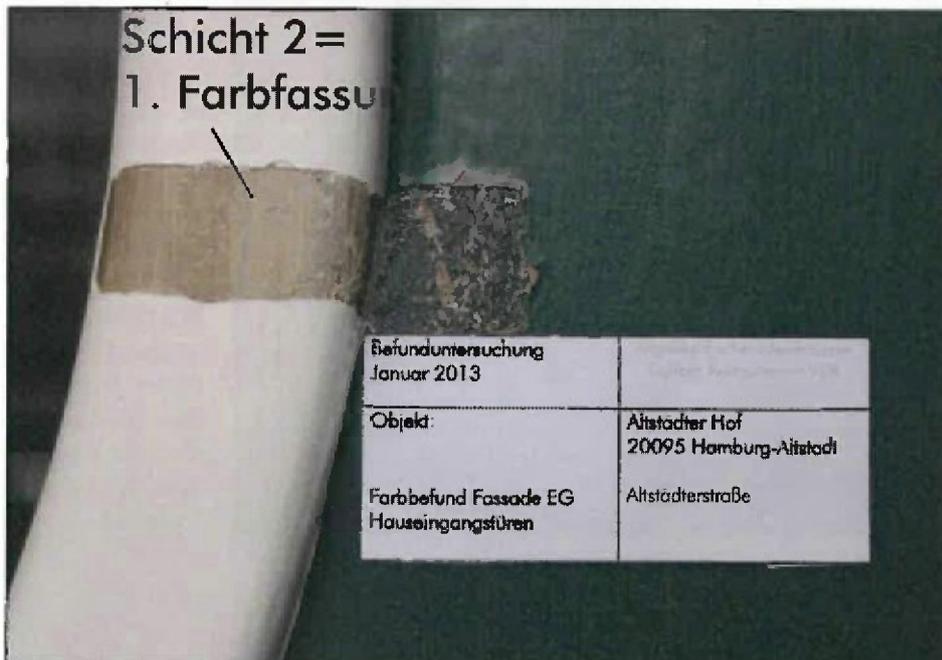
**Detail Okulus-  
rahmung**

Befund Nr.: 1

Der einfache Rahmen des Okulus ist an den Ecken abgerundet und in einem hellen sandsteinfarbenen Ton gefasst. Damit wird die Farbigeit der Türbekleidung aufgegriffen.

**Befund Nr. 1** Hauseingangstür Altstädterstraße Rahmung des Okulus

Schicht	Material	Erläuterung	NCS-Nummer	Farberscheinung	Farbton
0	Holz	Trägerschicht	---	---	---
1	---	Grundierung	---	---	hell
2	---	1. Farbfassung	S. 58, 3010-Y	sandsteinfarben

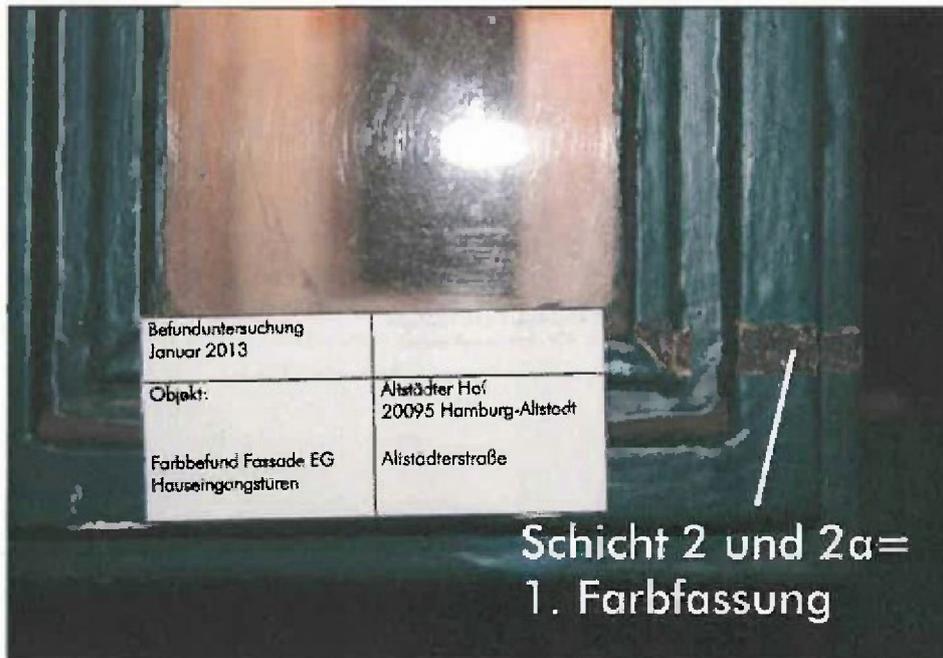
#### Detail Türbeleuchtung

Befund Nr.: 2

Die farbige Gestaltung der Türbeleuchtung ist dem Türblatt entsprechend ausgeführt.

**Befund Nr. 2** Hauseingangstür Altstädterstraße 23 Türblatt und Türbeleuchtung

Schicht	Material	Erläuterung	NCS-Nummer	Farberscheinung	Farbton
0	Holz	Trägerschicht	---	---	---
1	---	Grundierung	---	---	hell
2	---	1. Farbfassung	S. 162, 6020-B S. 156, 5020-B	dunkel blau dunkel blau

Schicht	Material	Erläuterung	NCS-Nummer	Farberscheinung	Farbton
2a	---	Lasur	S. 209, 5040-B80G	grün

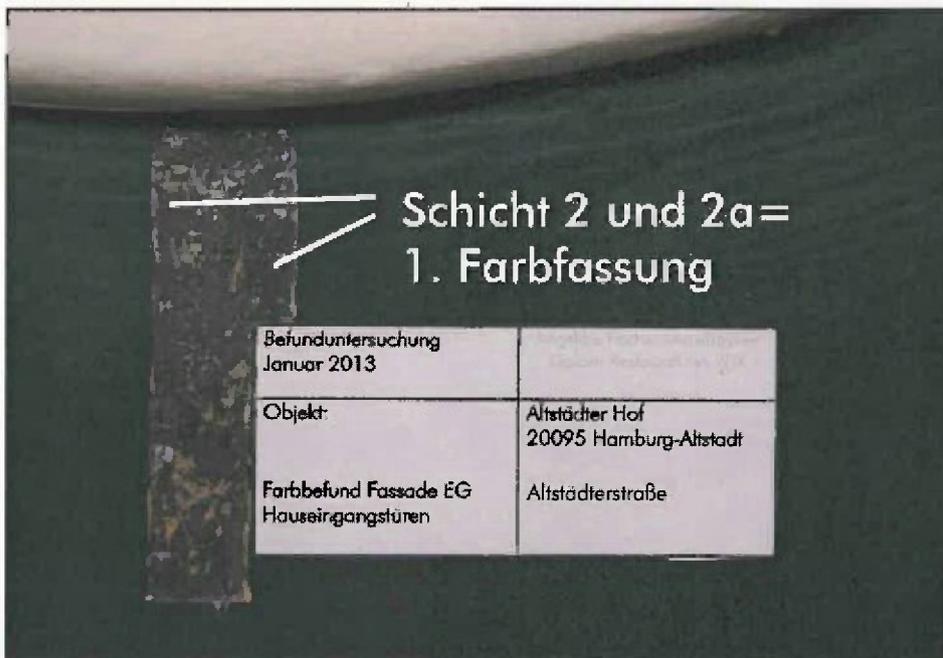
#### Detail Türblatt

Befund Nr.: 2

Deutlich sichtbar ist der zweischichtige Farbaufbau. Auf dem dunkelblauen Grundton liegt ein grüner, lasierender Farbanstrich.

An allen bauzeitlichen Türblättern konnte ein zweifarbiges Farbaufbau festgestellt werden. Als Grundfarbe fungiert ein dunkles Blau, das von einem grünen Lasurton überdeckt wird. Beide Farben ergeben den bauzeitlichen Farbton der Türblätter. Der Holzrahmen der beiden Okuli hebt sich sandsteinfarben vom dunkelgrünen Türblatt ab. Dadurch wird die Tönung der äußeren Türbekleidung aus Sandstein wieder aufgenommen. Vermutlich durch Kriegsschäden oder starke Beanspruchung präsentieren sich die Okuli derzeit verschiedentlich. Der bauzeitliche Entwurf stellte vermutlich zwei untereinander angeordnete Okuli mit glatter, durchsichtiger Glasfläche dar. Eine Teilung der Glasfläche durch schmale Kreuzsprossen mit Lichtfäse ist zu vermuten.

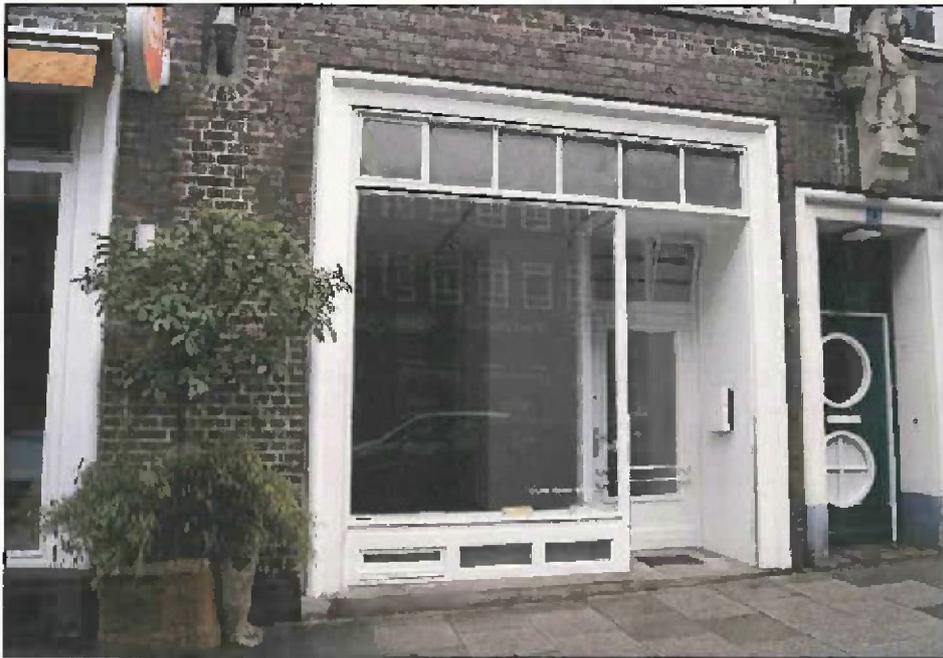
#### Geschäftsfenster Altstädterstraße 13

Bei diesem Fenster handelt es sich um die annähernd bauzeitliche Gestaltung der Geschäftsfassaden. Der Grundentwurf kann daran noch gut nachvollzogen werden. Die Panoramasscheibe wird durch ein Oberlichtband und einem Sockelbereich eingefasst. Die Geschäftstür ist rechtsseitig angeordnet.

Die bauzeitlichen Geschäftsfenster werden ebenfalls von einer Sandsteinbekleidung eingefasst. Damit setzt sich das Hauptgestaltungselement der Hauseingangstüren auch im Geschäftsbereich fort. Die Profilierung der Sandsteinblöcke entspricht denen der Hauseingangstüren.

Im oberen Bereich der Geschäftsfenster strukturiert ein durchlaufendes Fensterband mit senkrechten Sprossen die Öffnung. Die Eingangstür der Geschäfte ist an der Altstädterstraße um ca. einen Meter nach innen gerückt. Dadurch vergrößert sich die Ausstellungsfläche der einzelnen Geschäfte. Das Schaufenster ist straßenseitig als großformatige Panoramascheibe ausgeführt. Schmale Profile dienen als Einfassung der Einscheibenverglasung.

Die Panoramascheibe ruht auf einem Sockelabschnitt, der gleichzeitig die Höhe der innenliegenden Fensterbank markiert. Der Sockel ist ebenfalls durch senkrechte Sprossen strukturiert. Ob dabei der Rhythmus von der Sprossierung des Oberlichtes wieder aufgenommen wurde, konnte abschließend nicht eindeutig nachgewiesen werden, ist jedoch anzunehmen.

Kleine regelmäßig angeordnete metallene Applikationen lockern den Sockelbereich zusätzlich auf. Auf diesen Zierelementen konnten keine Farbfassungen festgestellt werden.

Lediglich an der Altstädterstraße konnten annähernd bauzeitliche Geschäftsfenster identifiziert werden. Aber auch an dieser Straße sind allen Geschäften verschiedene Umbaumaßnahmen nachzuweisen. Sodass die ursprüngliche Gestaltung aus einzelnen Elementen zusammengesetzt werden muss.

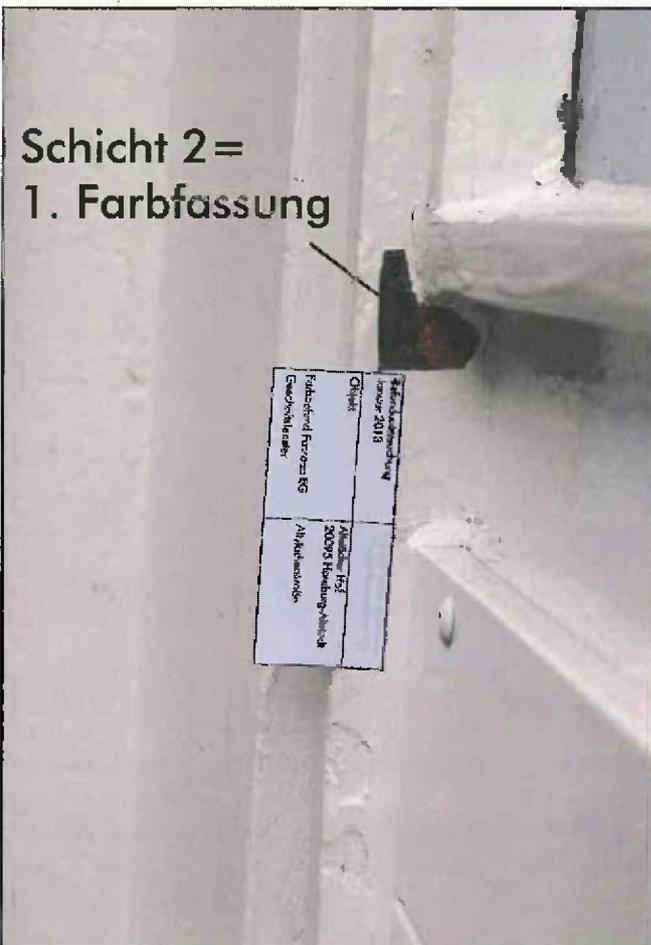
#### Geschäftsfenster Altstädterstraße 13 Befund Nr.: 1

Schicht 2 =  
1. Farbfassung

Die schmalen Profile der Panoramasscheibeneinfassung sind anthrazitfarben gestrichen. Dadurch sollte vermutlich optisch eine Aufwertung erzeugt werden, die Metalleinfassungen vortäuschen sollen.

**Befund Nr. 1      Geschäftsfenster Altstädterstraße 13**

Schicht	Material	Erläuterung	NCS-Nummer	Farberscheinung	Farbton
0	Holz	Trägerschicht	---	---	---
1	---	Grundierung	---	---	hell
2	---	1. Farbfassung	S. 9, 6502-B	dunkel grau-blau

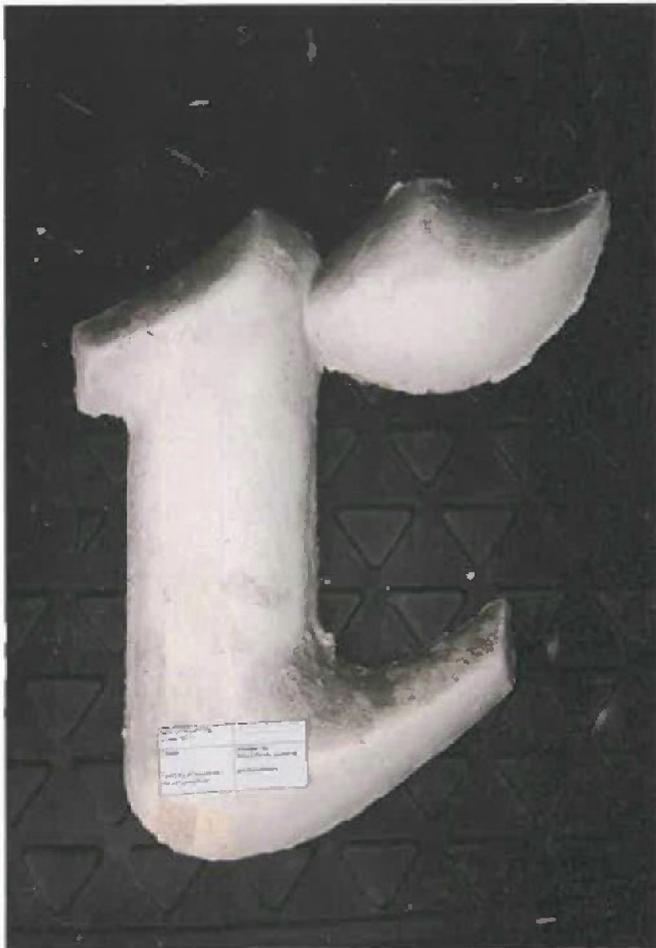
**Reklameschrift Altstädterstraße 19**  
Befund Nr.: 1

Die Buchstaben sind durch einfache Haken an der Fassade befestigt.

An der Altstädterstraße konnten letzte bauzeitliche Reklamebuchstaben festgestellt werden.

Die einzelnen Buchstaben sind aus einem gegossenen, betonähnlichen Material gefertigt. Sie sind massiv ausgeführt.

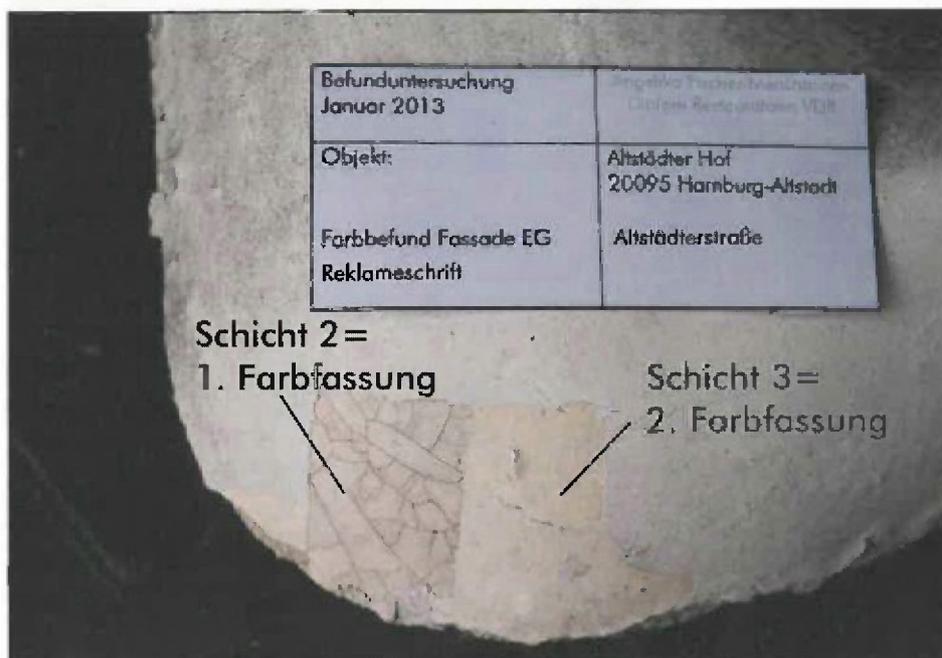
**Detail**  
Befund Nr.: 1

Die Reklameschrift ist in hellen Tönen gestaltet. Dadurch heben sich die Buchstaben deutlich von den Klinkern der Fassade ab.

**Befund Nr. 1     Altstädterstraße 19 Reklamebuchstabe**

Schicht	Material	Erläuterung	NCS-Nummer	Farberscheinung	Farbton
0	vermtl. Beton	Trägerschicht	---	---	---
1	---	Grundierung	---	---	hell
2	---	1. Farbfassung	S. 34, 2010-Y30R	gebrochenes weiß

Die bauzeitliche, helle Farbgebung weist als besonderes Merkmal eine prägnante Craquelur auf. Die Regelmäßigkeit, mit der dieses feine Rissnetz auf den Buchstaben aufgebracht wurde, legt den Rückschluss nahe, dass es sich hierbei um eine bewusste Maßnahme handelt. Die Nutzung der Craquelur als Gestaltungselement erzeugt beim Betrachter den Eindruck eines hochwertigeren Materials. Im Zusammenhang mit der leicht glänzenden Oberfläche täuschen die Buchstaben eine emaillierte Oberfläche vor.

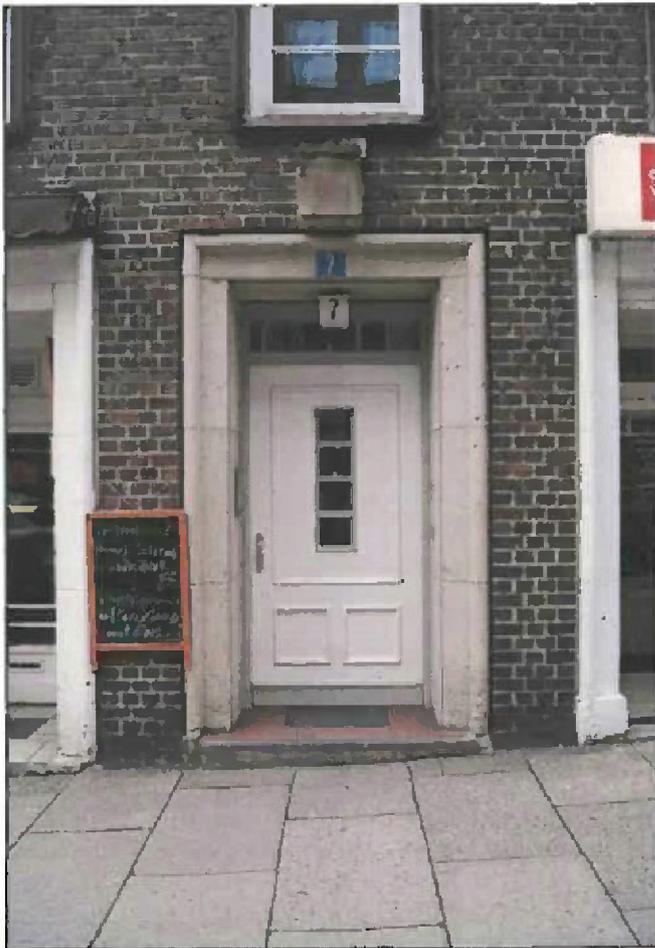
Hauseingangstür Springeltwiete 7

Die eckigen Gestaltungselemente weisen, ähnlich wie auch an der Mohlenhofstraße, auf einen Austausch des Türblattes hin.

Auch die Hauseingangstüren der Springeltwiete sind wie die der Mühlenhofstraße erneuert worden. Deutlich unterscheiden sich diese Haustüren durch die eckigen Fensterscheiben, Zierelemente und in der Farbgebung von den bauzeitlichen Haustüren der Steinstraße und Altstädterstraße.

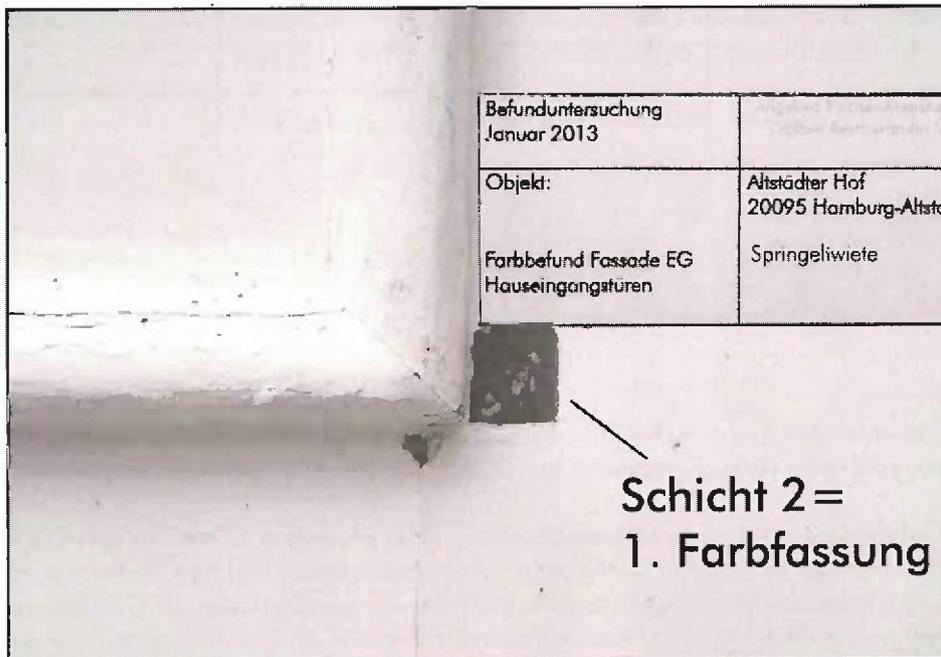
Detail  
 Befund Nr.: 1

Die vorgefundene Farbgebung entspricht nicht dem bauzeitlichen blau-grünen Farbton, der an der Stein- und Altstädterstraße gefunden wurde.

**Befund Nr. 1 Springeltwiete 7 (nicht bauzeitlich!)**

Schicht	Material	Erläuterung	NCS-Nummer	Farberscheinung	Farbton
0	Holz	Trägerschicht	---	---	---
1	---	Grundierung	---	---	hell
2	---	1. Farbfassung	S. 122, 6030-Y90R	dunkel rot.

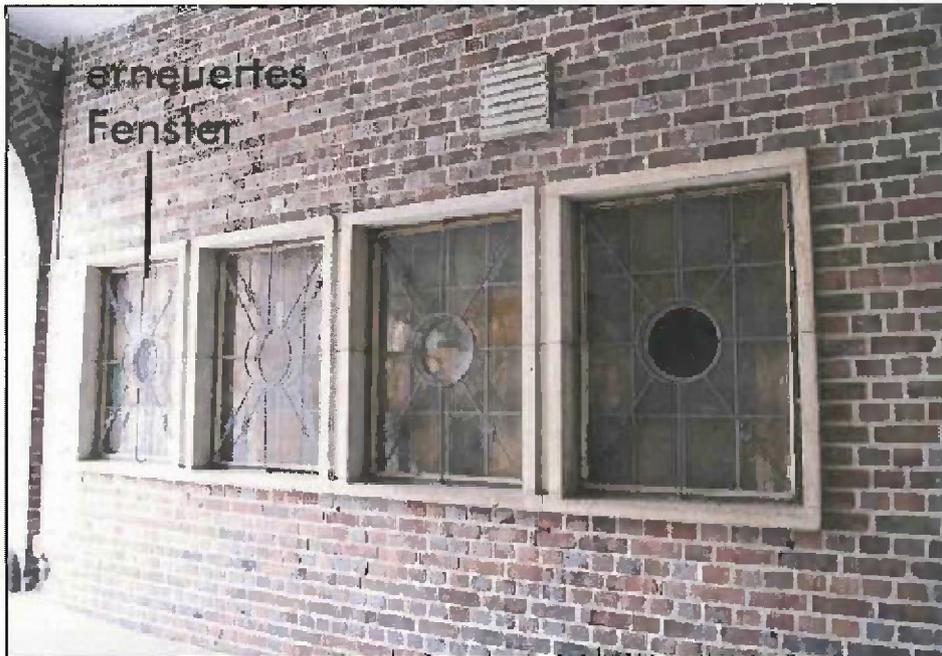
#### Fenster Steinstraße

Die Fenster im Durchgangsbereich von Stein- und Mohlenhofstraße unterscheiden sich stark von den vorher beschriebenen Öffnungen.

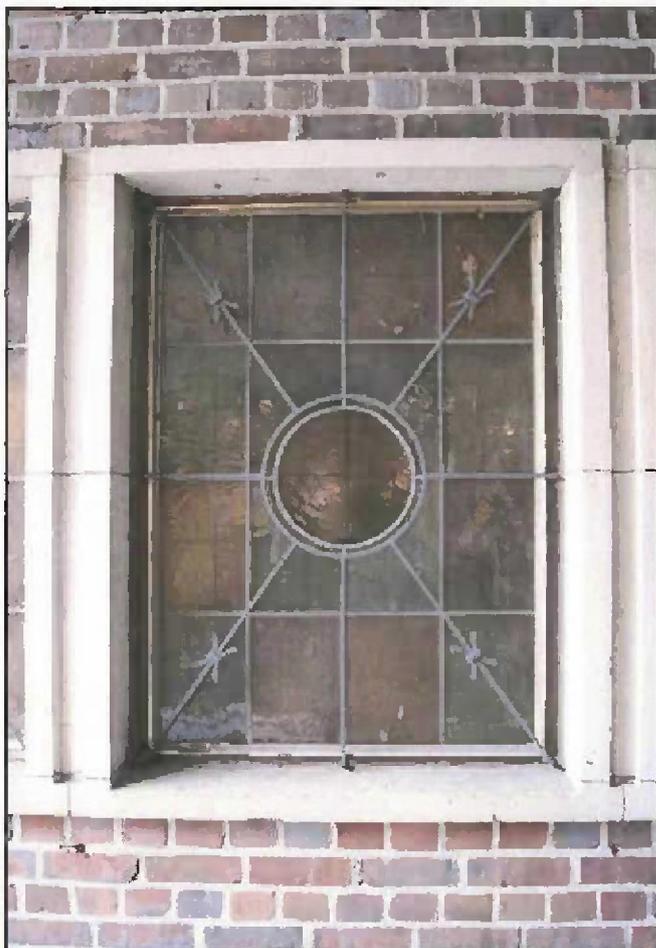
#### Detail

Die bunten strukturierten Glasscheiben werden von einem eloxierten, leicht profilierten Fensterrahmen eingefasst. Die äußere rahmende Bekleidung ist ebenfalls durch Sandsteinblöcke hergestellt. Sie ist hier jedoch, abweichend von den vorher beschriebenen Bekleidungen, eckig ausgeführt und liegt plastisch auf dem Klinkermauerwerk.

Der Entwurf der Eisenstäbe ist auf die Gestaltung der Glasscheiben abgestimmt. Die verzierten Eisenstäbe sind vor den Fensterscheiben angeordnet, sodass ein gewisser Schutz vorhanden ist.

Das direkt an der Steinstraße angesiedelte Fenster ist erneuert worden. Die drei hinteren Fenster sind noch im ursprünglichen Zustand. Dieses wird anhand der Verarbeitung der Eisenstäbe sichtbar.

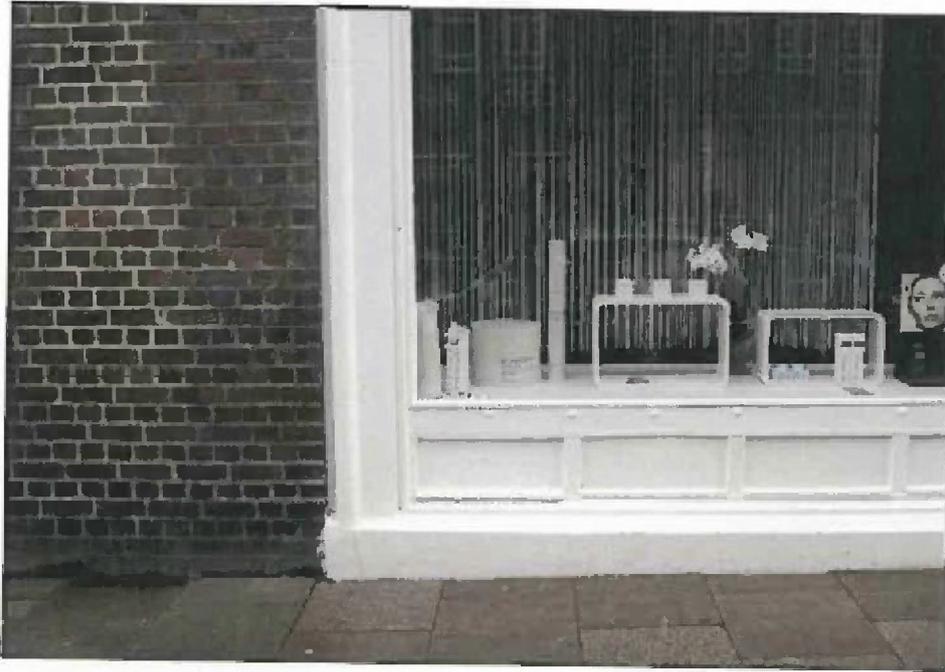
**Geschäftsfenster  
Altstädterstraße**

Die Strukturierung des Sockelbereiches ist als bauzeitlich einzuordnen. Ebenso die Metallapplikationen.

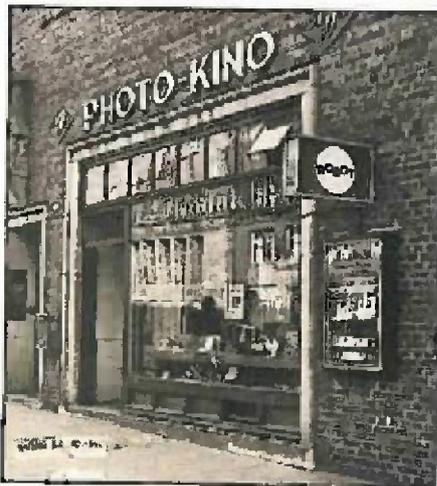
**Historisches Geschäftsfenster**

Auf diesem historischen Foto ist eine bauzeitliche Geschäftsfassade abgebildet. Trotz Schwarz/Weiß Aufnahme ist eine dunkle Farbgebung der Profile erkennbar. Das konnte auch durch die Befunduntersuchung nachgewiesen werden. Das „Photo-Kino“ war an der Steinstraße ansässig, was aufgrund des Teilausschnittes an der Steinskulptur lokalisiert werden konnte.
