## Rückdeichung der Billwerder Insel Holzhafen Monitoring der Maßnahmen Bericht 2013

Stand 24. Januar 2014

Biologisch-ökologische  
Gutachten & Planungen  
Ingo Brandt

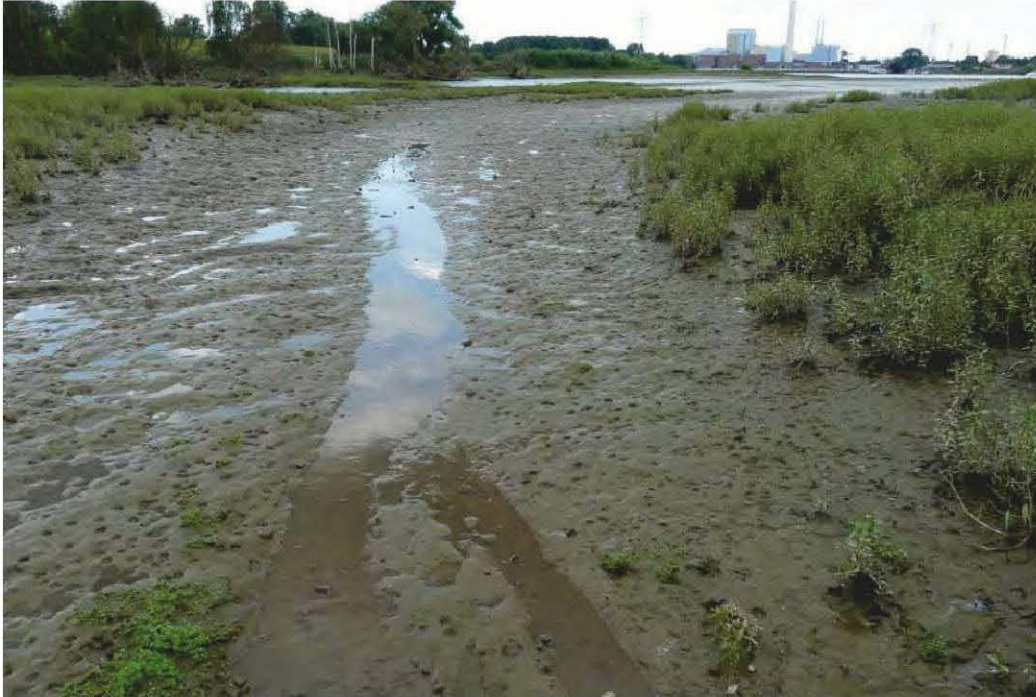
**Abbildung 6: Priel westlich von Biotop 22; Das ehemals weite Profil ist stark aufgeschlickt**

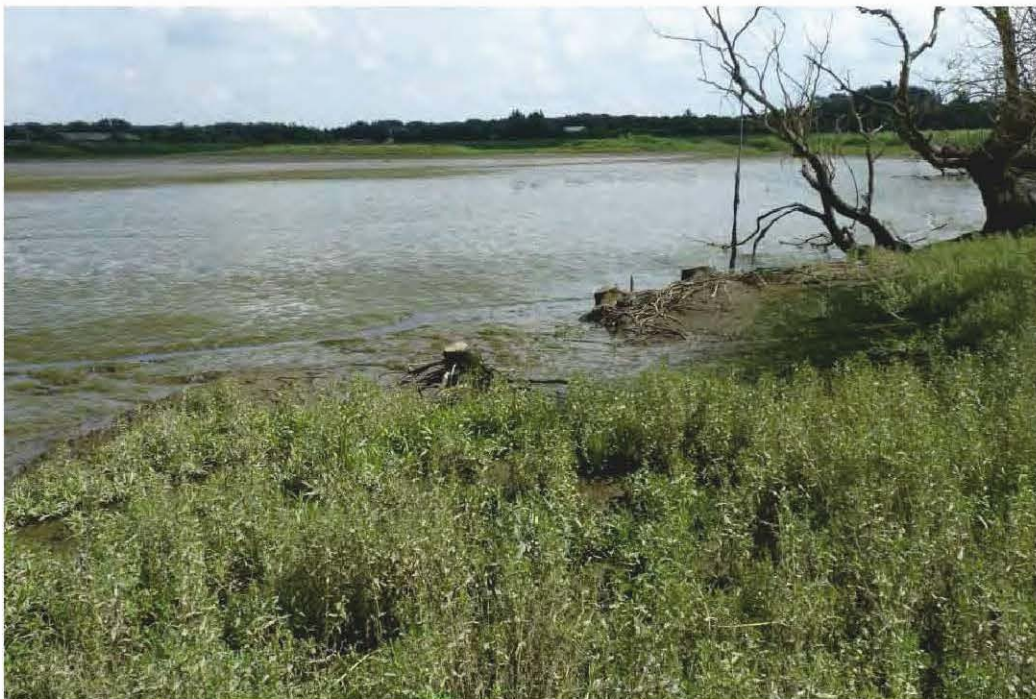
**Abbildung 7: Das ehemalige Kleingewässer im Nordwesten ist nicht mehr erkennbar**

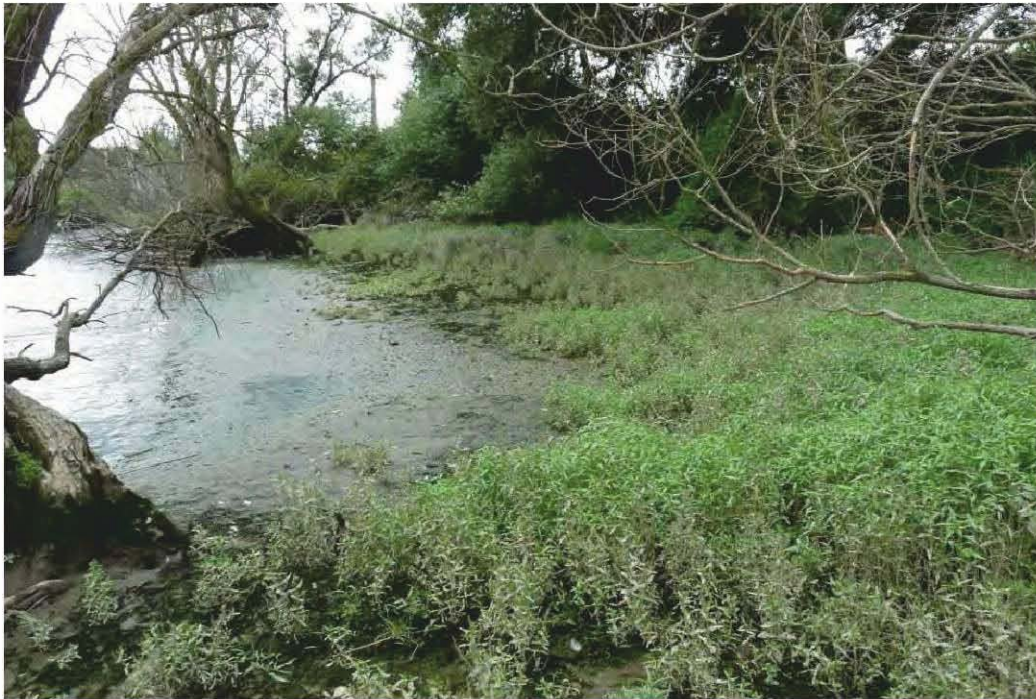
**Abbildung 8: Biotop Nummer 7: die Uferkante zum ehemaligen Gewässer ist nicht mehr erkennbar, das Gelände fällt heute nicht mehr zum Rand hin ab**

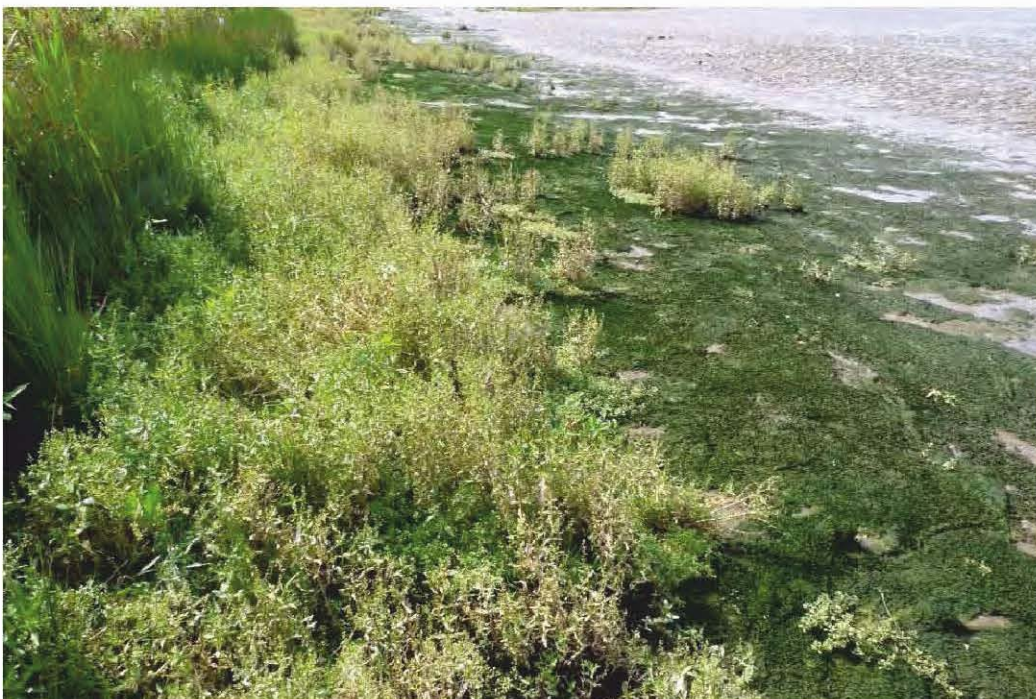
**Abbildung 9: Auch die Ufer der Insel im Zentrum des Untersuchungsgebietes (Biotop Nummer 19) werden immer noch flacher**

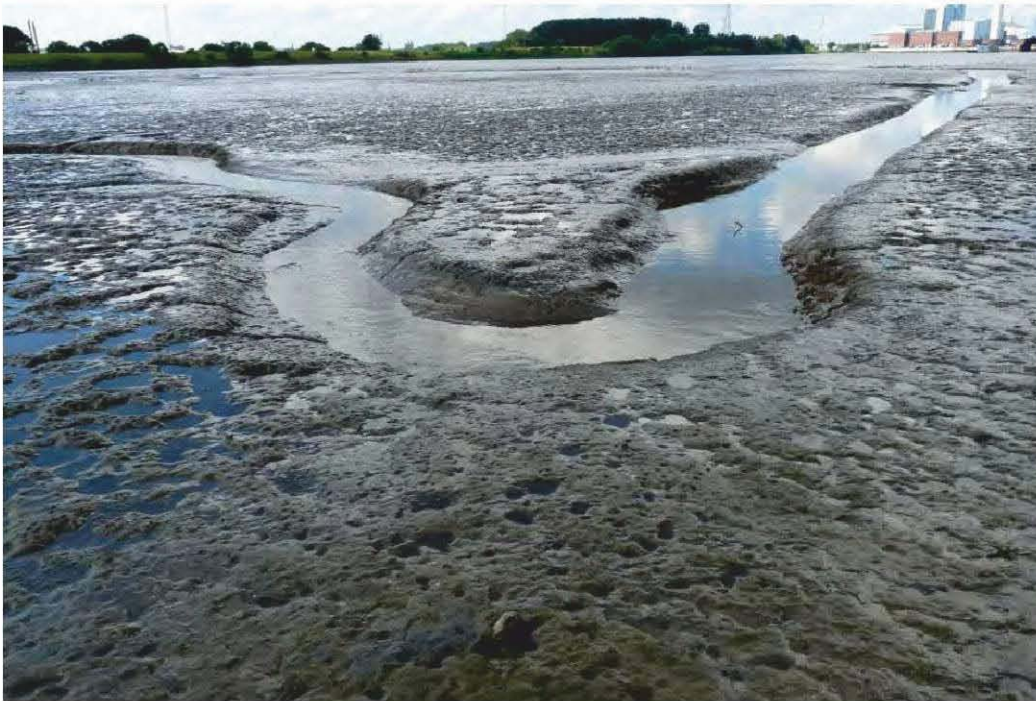
**Abbildung 10:** Auch in den tiefer gelegenen Wattbereichen bildet das abfließende Wasser natürliche Mäander

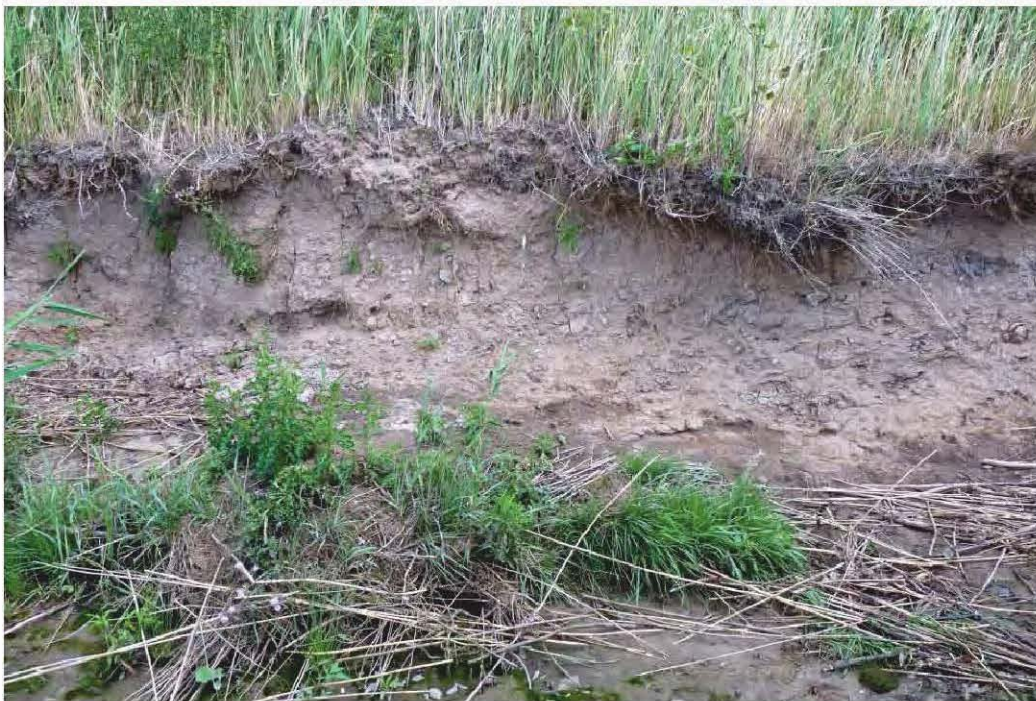
**Abbildung 11:** Uferabbruch im Nordwesten von Biotop Nummer 13

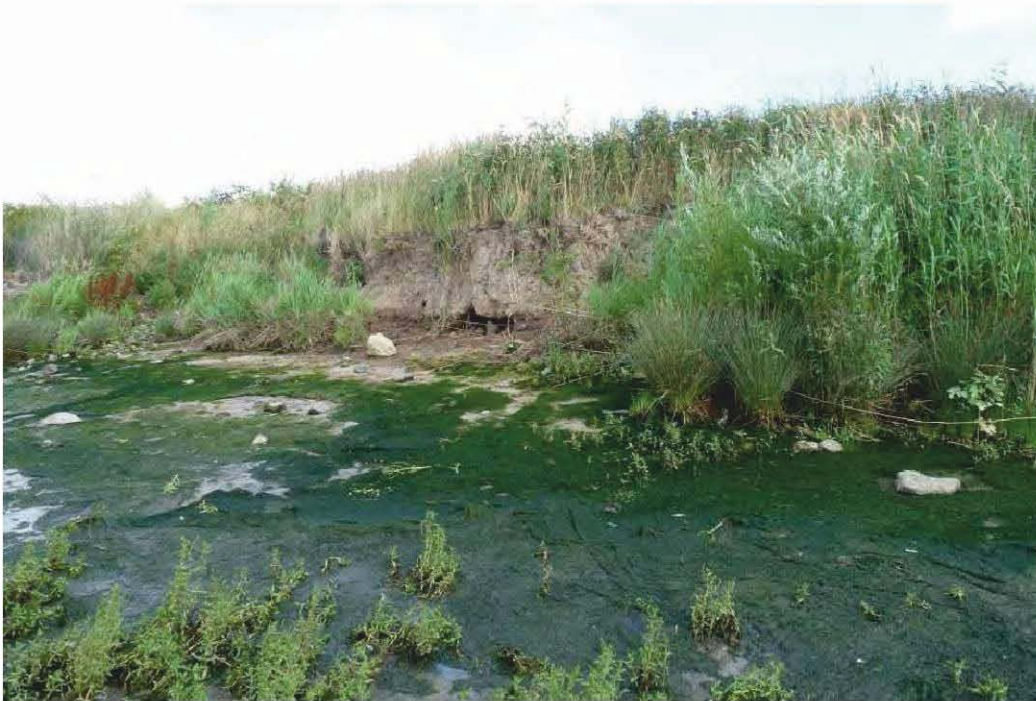
Abbildung 12: Abgebrochene Böschung im Norden der Halbinsel (Biotop Nummer 13)

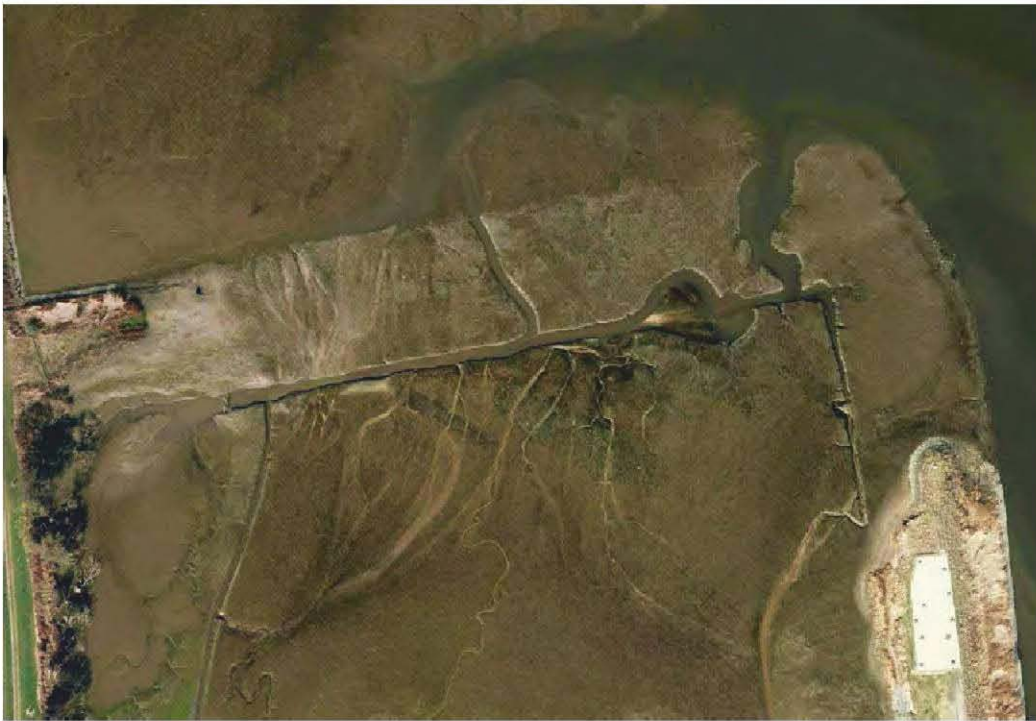
Abbildung 13: Prielbildungen im Nordosten des Gebietes; Ausschnitt aus dem Luftbild von 2011,...

Abbildung 14: ...der gleiche Bildausschnitt 2012 (das Luftbild von 2013 wurde leider nicht bei Ebbe aufgenommen)

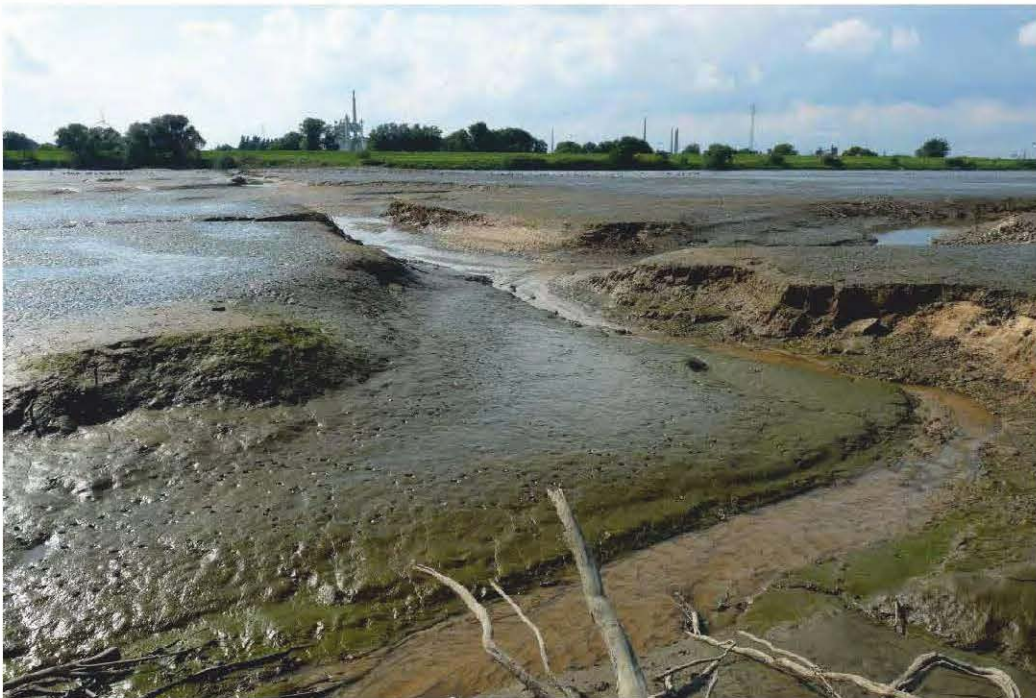
Abbildung 15: Erosion und Prielbildung im Bereich des ehemaligen Deichgrabens

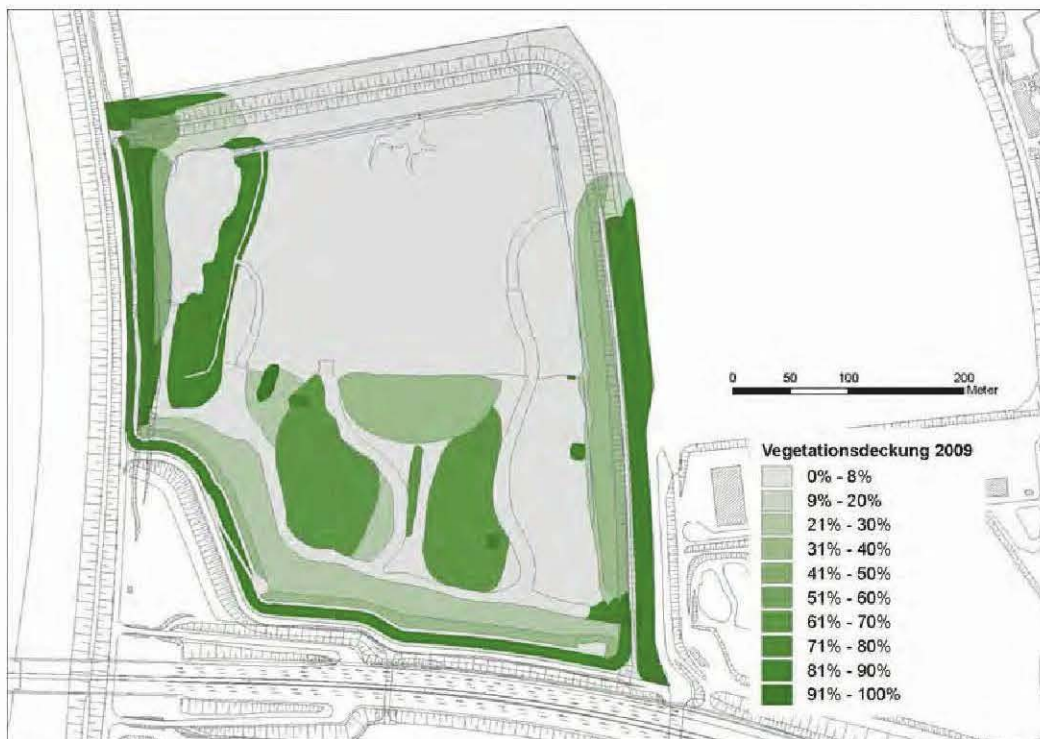
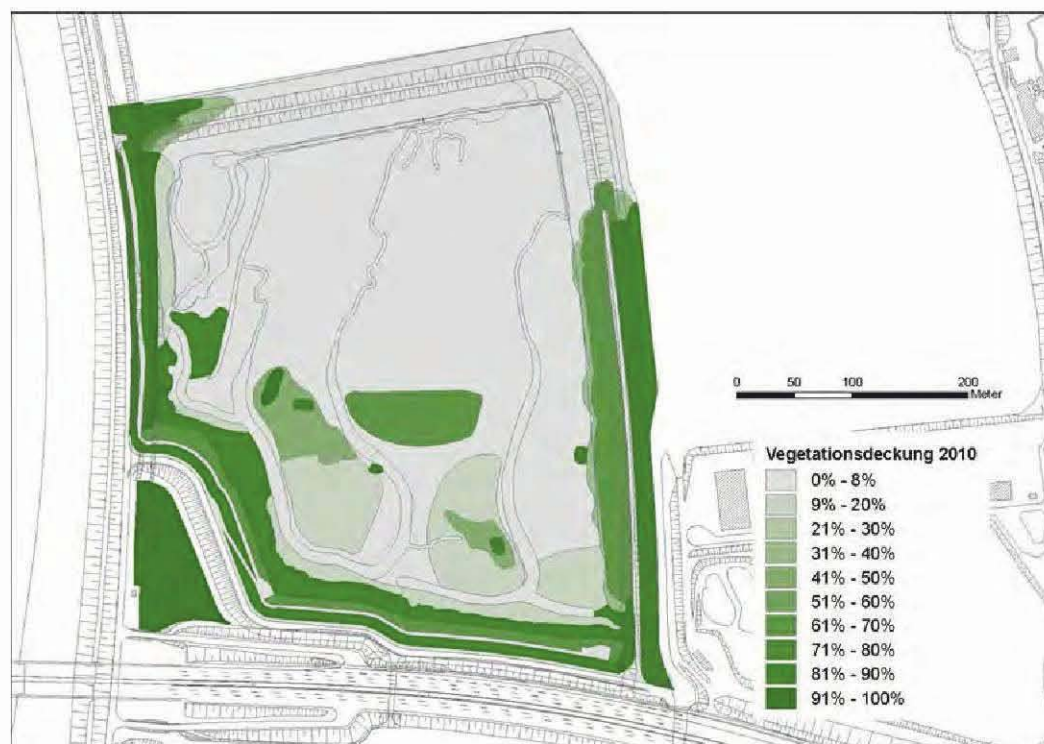
Rechnerisch ergab sich für 2009 eine Gesamtdeckung der Vegetation von 23 %, 2010 waren es 24,4 %, 2011 26,5 % und in 2013 werden 36 % erreicht. Dabei hat sich die Vegetation nicht wesentlich weiter in die Waldbereiche hinein ausgebreitet, sondern ist offenbar vor allem dichter geworden.

Abbildung 16: Vegetationsdeckung 2009

Abbildung 17: Vegetationsdeckung 2010

Abbildung 18: Vegetationsdeckung 2011

Abbildung 19: Vegetationsdeckung 2013

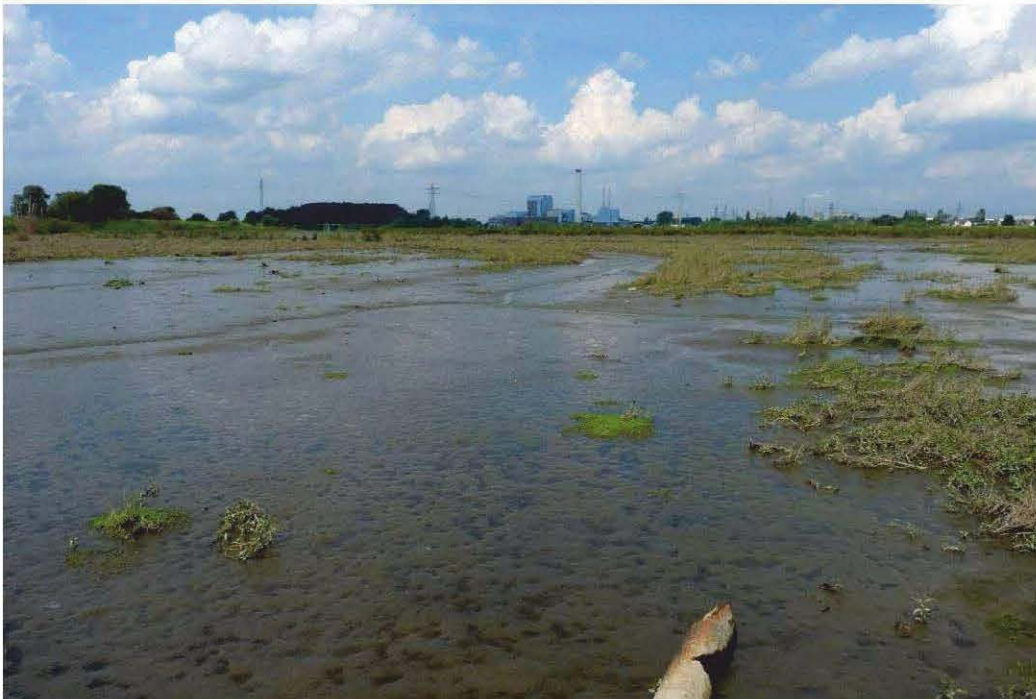
**Abbildung 20: In der Südhälfte des Gebietes werden offene Wattflächen zunehmend von Pionierfluren überwachsen, Die Reste der ursprünglichen Ruderalvegetation sind vollständig verschwunden**

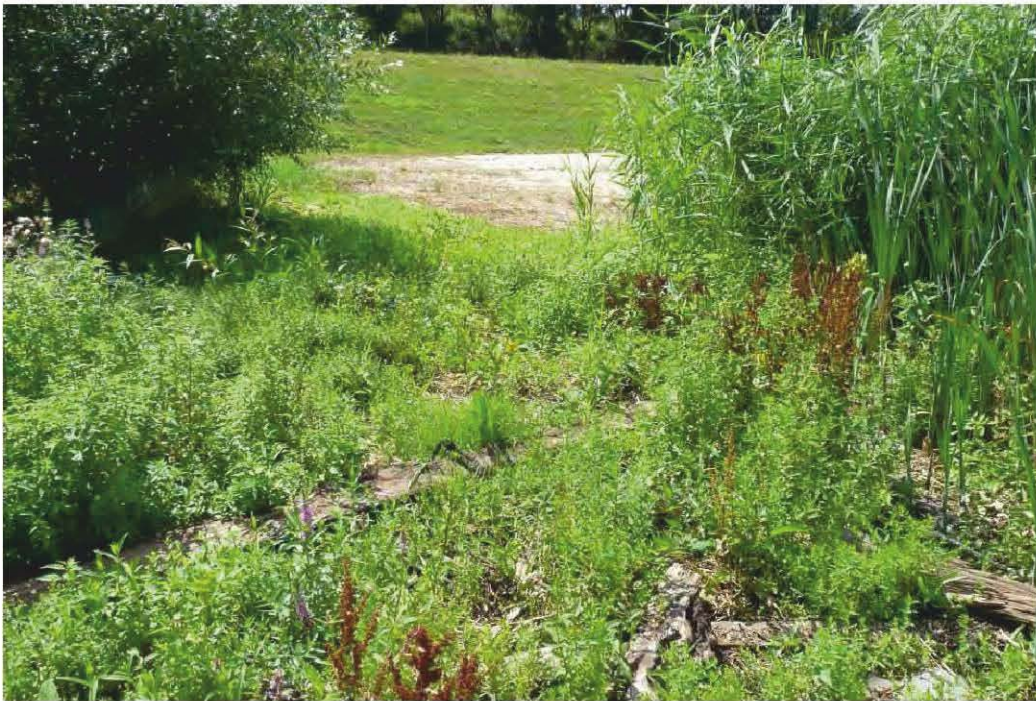
**Abbildung 25: Die Treibsellager im Südosten des Gebietes (Biotop 35) sind stärker bewachsen als zuvor**

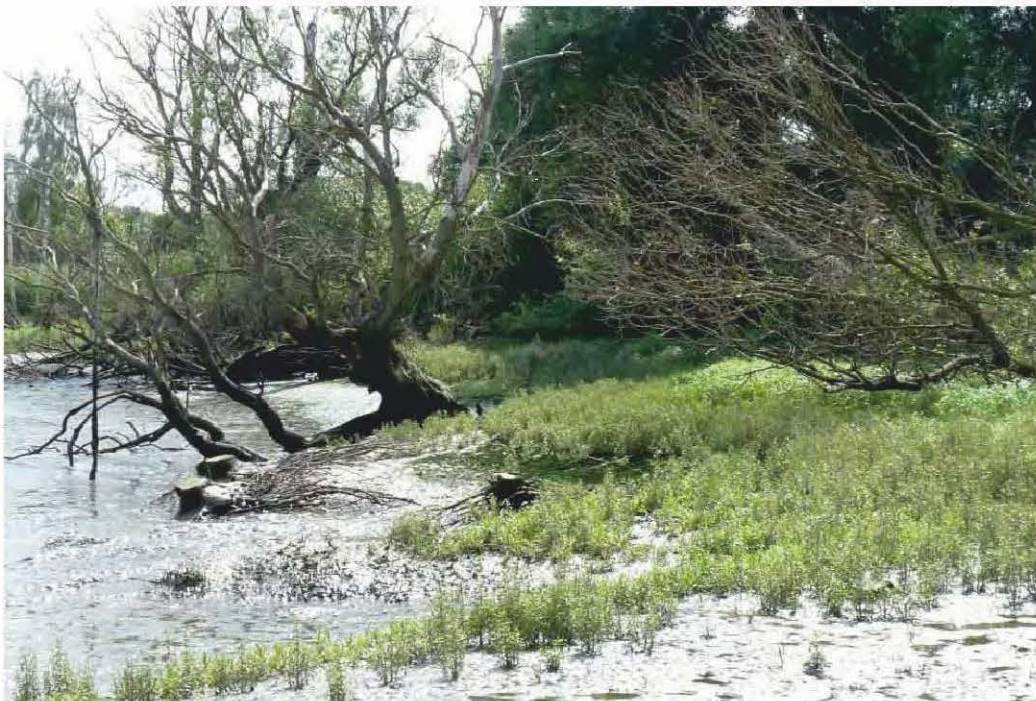
**Abbildung 26: Biotop Nummer 7 - die Uferkante des ehemaligen Gewässers ist verschwunden, die kurzlebigen Schlammuferfluren haben sich ausgebreitet**

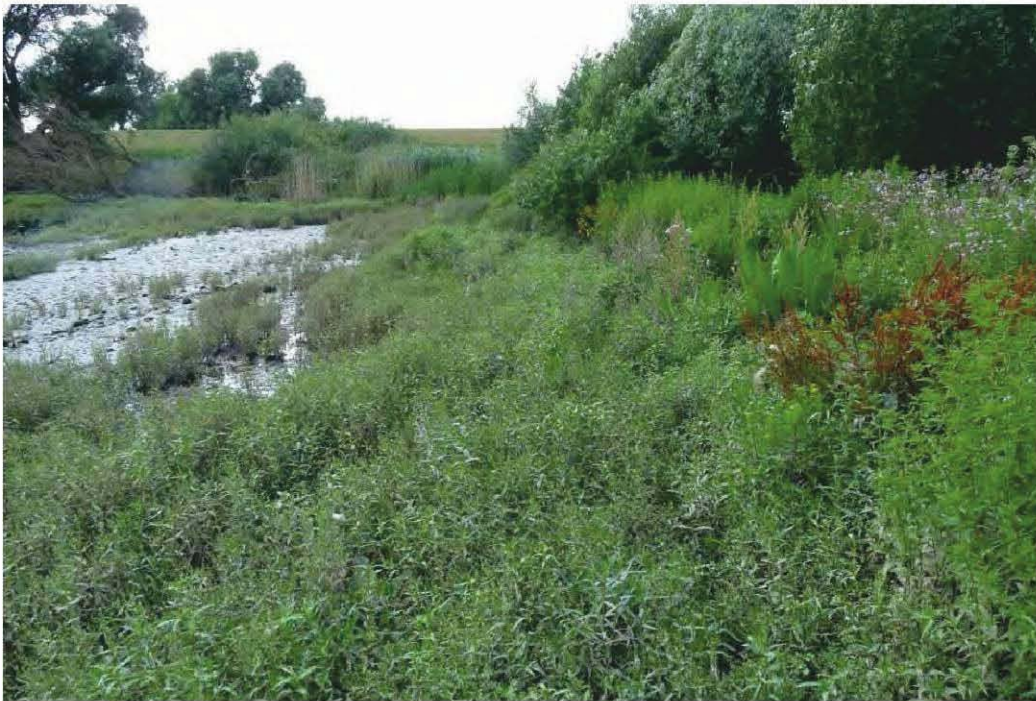
**Abbildung 28: Biotopnummer 29 - die feuchte Hochstaudenflur wird zusehends durch die Gehölze verdrängt**

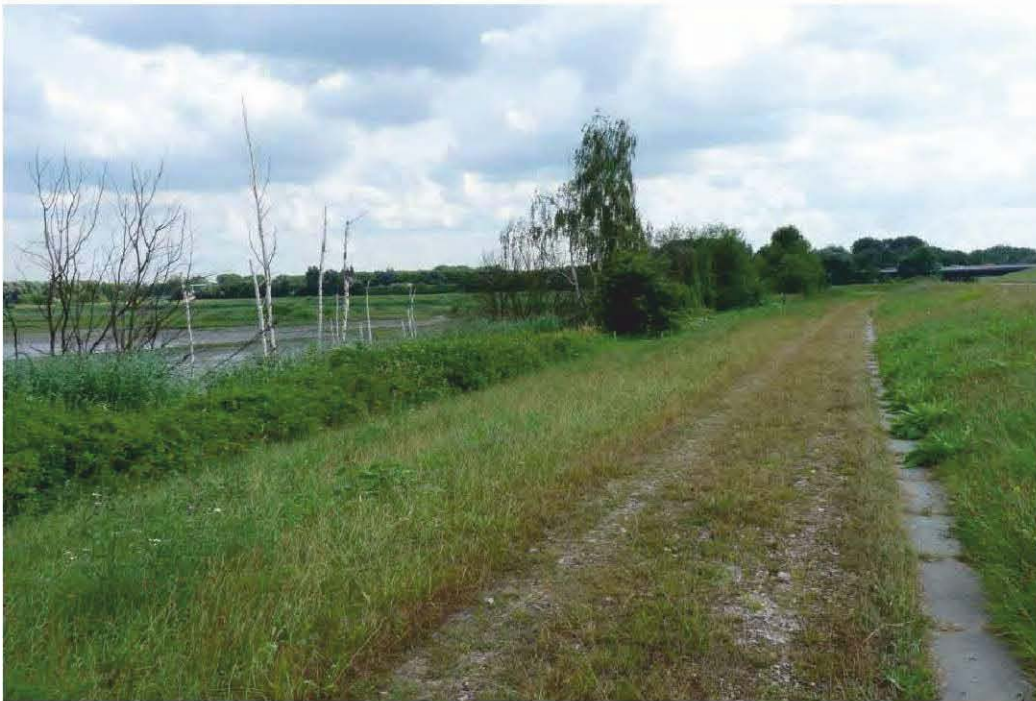
**Abbildung 34: Biotop Nummer 32 - Teile der ehemals gehölzbestandenen Böschungskante sind durch das Absterben der Gehölze deutlich offener geworden**

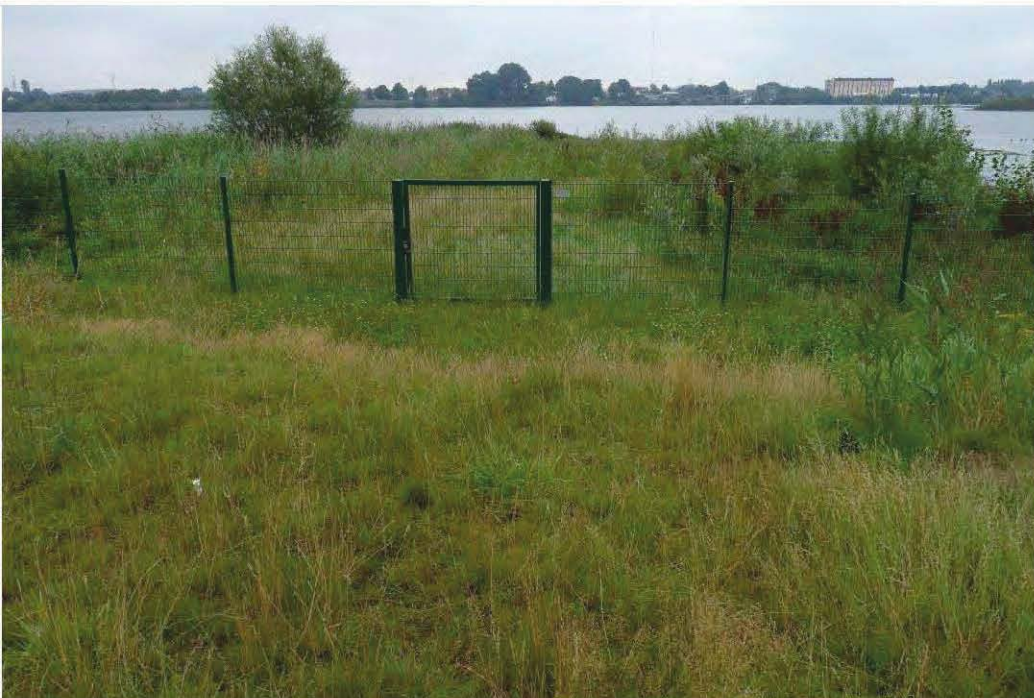
Im Verlauf des Jahres 2010 sind an diesen Stellen stabile Zäune errichtet worden, die bisher offenbar ihren Zweck erfüllen und tatsächlich zur Verminderung der Störungen im Gebiet beigetragen haben. Im Nordwesten ist der Zutritt deutlich vermindert, die Zahl der rastenden Vögel auf der Landzunge nimmt zu, die Vegetation entwickelt sich ungestörter und die Ausbildung eines Gehölzsaumes hat eingesetzt.

Abbildung 41: Zaun im Nordwesten des Gebietes

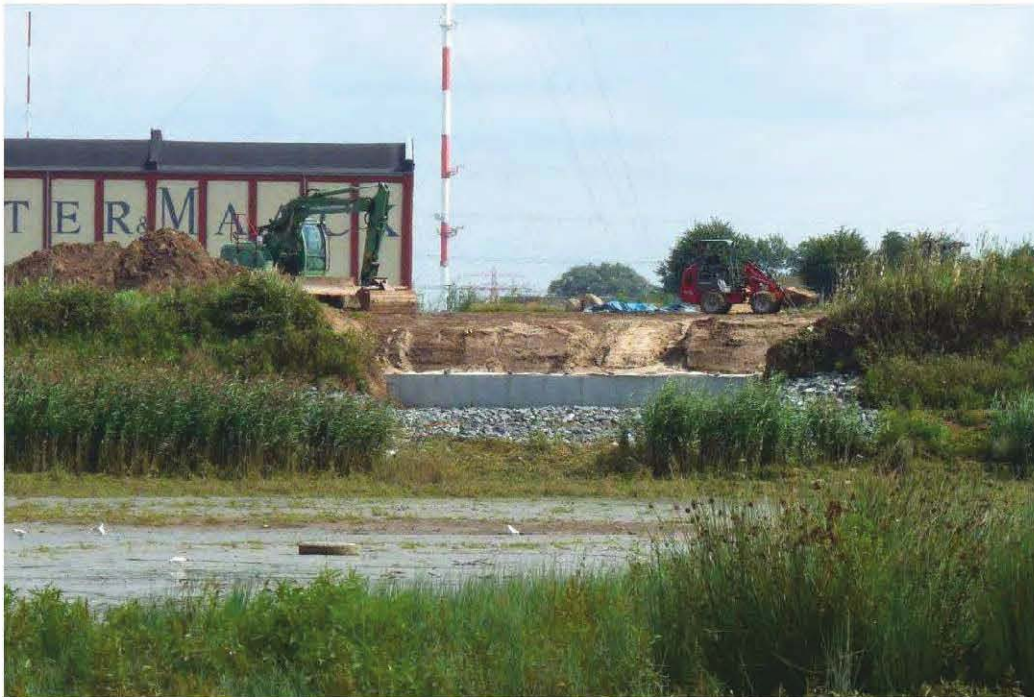
Da der Standort aus verschiedenen Gründen (Ungestörtheit, naturnahe Nachbarflächen, fehlende andere Nutzungsinteressen) für eine Uferschwalbenwand günstig ist, war 2011 vom Naturschutzamt der BSU entschieden worden, eine befestigte Uferschwalbenwand zu errichten.

**Abbildung 42: Bau einer Uferschwalbenwand in der Aufschüttung im Osten des Gebietes**

Beide in 2011 durchgeführten Naturschutzmaßnahmen sind somit in ihrer Wirkung fraglich und sollten überprüft und gegebenenfalls modifiziert werden.

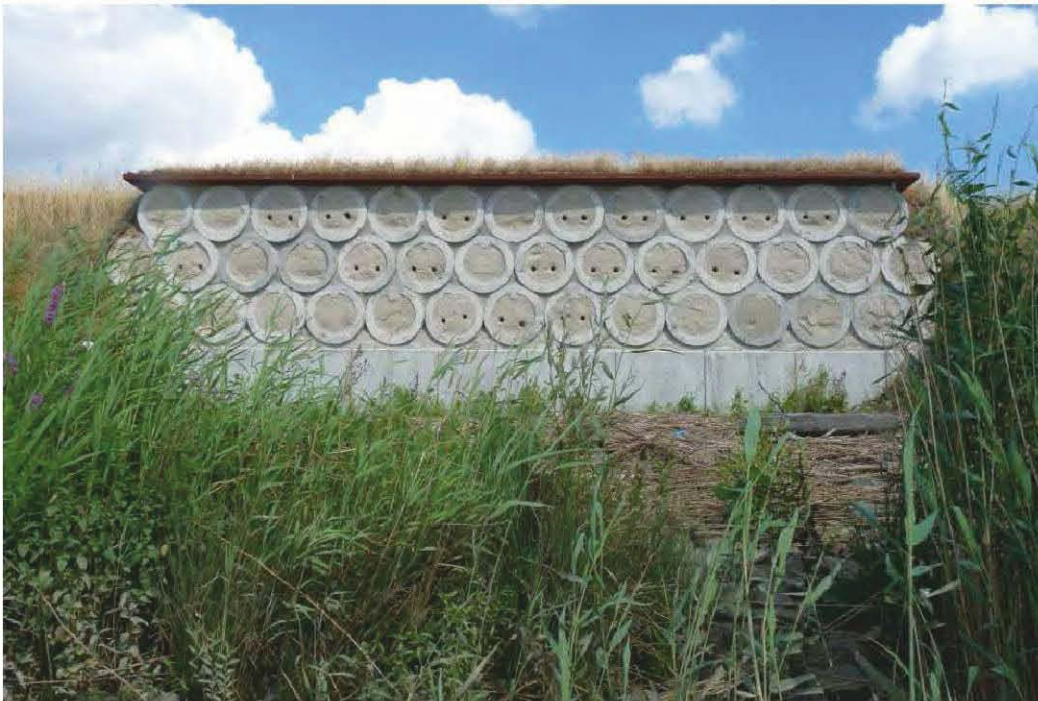
Abbildung 43: Die fertig gestellte Wand 2013
