Biomonitoring Frühjahr 2012
Untersuchung der Qualitätskomponente
benthische Wirbellosenfauna gemäß
EG-Wasserrahmenrichtlinie
(Freie und Hansestadt Hamburg)

Redaktion und Endbericht
Planula, Planungsbüro für Naturschutz und Landschaftsökologie

Hamburg & Tangstedt im Februar 2013

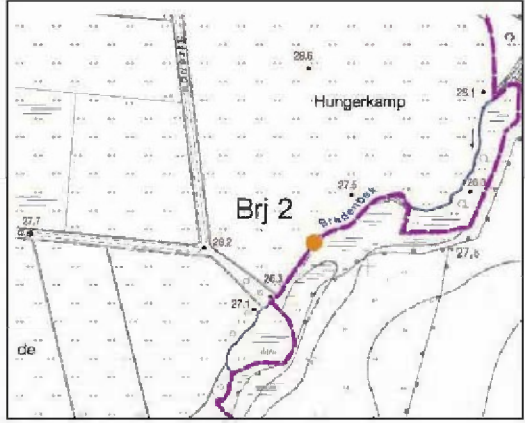
Bredenbek (FG-Typ 14)		Probestelle: Brj 2 – westlich Str. Brandheide	2012
Strukturgüte (2007, Detailverfahren):

Laufentwicklung	5		
Längsprofil	5		
Sohlstruktur	1		
Querprofil	5		
Uferstruktur	3		
Gewässerumfeld	7		
Gesamt	4	deutlich verändert	
Ökologische Zustandsklasse		2008	2012
Saprobie		mäßig	mäßig
Allgemeine Degradation		mäßig	unbefried.
Gesamt		mäßig	unbefried.
Gutachterliche Einschätzung:		mäßig-unbefr.	mäßig-unbefr.
Morphologische Charakterisierung: Die Bredenbek verläuft begradigt, oberhalb der Probestelle auch leicht geschwungen und eingetieft mit steilen Ufern innerhalb landwirtschaftlich genutzter Flächen. Im Westen grenzt ein Acker ans Gewässer, östlich Grünland. Der Lauf ist durch Gebüsch (z.T. dichtes Brombeergestrüpp) und einzelne Gehölze lückig beschattet. Die Fließgeschwindigkeit war gering. Die Sohle besteht hauptsächlich aus Ablagerungen feinkörnigen Materials und wenig Sand. Außerdem finden sich grobpartikuläres Material, und lebende Teile terrestrischer Pflanzen sowie in geringem Umfang Totholz im Bachbett.

Faunistische Charakterisierung: Die Station an der Bredenbek liegt mit 43 gefundenen Taxa im Mittelfeld, mit 833 Ind/m ² unter dem Durchschnitt der mit der Methode des Multi-Habitat-Samplings beprobten Stationen. Es finden sich analog zum vorherrschenden Substrat vor allem typische Pelal-Bewohner, allen voran in hohen Abundanzen <i>Pisidium subtruncatum</i> die schlammigen und sandigen Untergrund ohne submerse Vegetation bevorzugt. Plecoptera oder Ephemeroptera Arten konnten nicht nachgewiesen werden. Unter den vier gefundenen Trichopteren Taxa, gilt <i>Hydropsyche siltalai</i> als rheobiont. Daneben konnten auch einige rheophile Arten wie der typische Bachbewohner <i>Gammarus pulex</i> nachgewiesen werden. Ansonsten überwiegen limno- bis rheophile und vor allem indifferente und anspruchslose Arten. Die Station wird von den Gutachtern wie 2008 als „mäßig mit Tendenz zu unbefriedigend“ eingestuft.

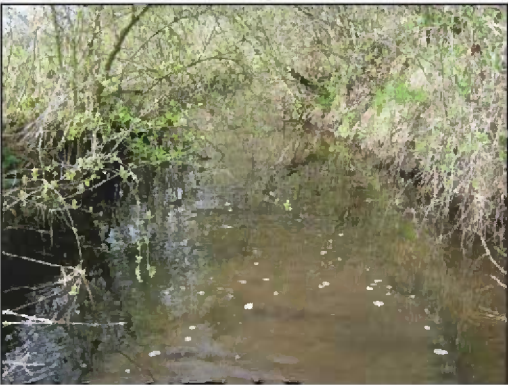
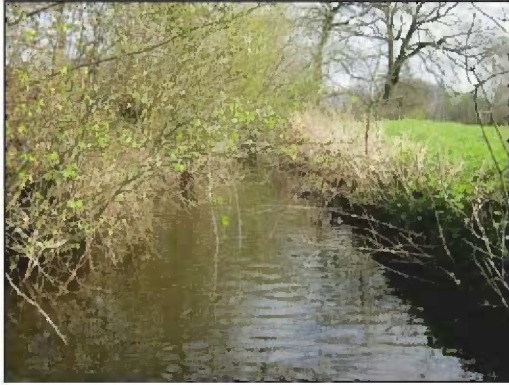
Brj 2: Bachabwärts		Brj 2: Bachaufwärts

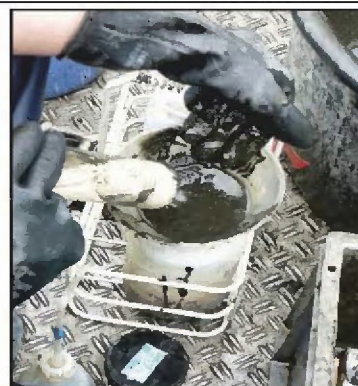
Ak 9: Überführung des Siebrückstands

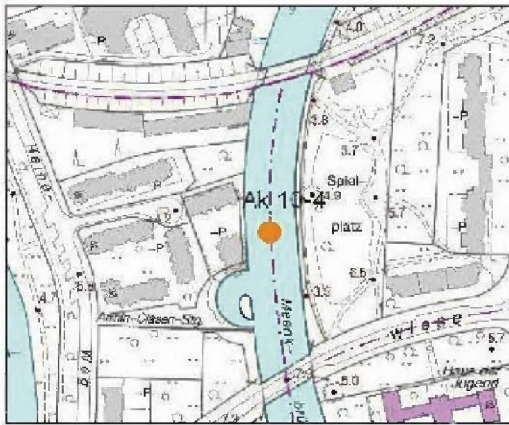
Morphologische Charakterisierung:				
Kanal, Schifffahrtsstraße II. Ordnung; rd. 30m breit und ca. 2,3m tief. Geradliniges Längsprofil mit U-förmigem Regelquerschnitt; senkrechte, gemauerte Uferwände. Sedimenttyp = Mittelsand mit Feinsand und Muschelschill. Strömung bis 20cm/s.				
Faunistische Charakterisierung:				
Mit 59 Taxa ist diese Probestelle im Vergleich der Kanäle am diversesten strukturiert. Mit einer Abundanz von insgesamt 4×10^4 Ind./m ² ist die Gewässersohle darüber hinaus sehr individuenreich ausgestattet. Die Biozönose ist mit knapp 60% von Oligochaeta (Assoziation aus Enchytraeidae, Naididae und Tubificidae) und zu rd. 25% von Chironomidenlarven geprägt. Muscheln (Pisidien und Najaden) erreichen einen Anteil von fast 16%. Larven der Ephemeroptera und Trichoptera sind allerdings so gut wie nicht präsent und wenn, nur mit Ubiquisten wie z.B. <i>Caenis</i> spp. (Bestandsquote < 1%).

Die unbefriedigende Bonitierung AD beruht ganz wesentlich auf dem geringen Anteil der EPT Taxa. Aufgrund der schutzwürdigen, artenreichen Muschelbiozönose (vorw. strömungsliebende Indikatoren) mit 12 Arten und ca. 6.000 Ind./m ² , ergibt sich die gutachterliche Empfehlung einer Einstufung in ÖZK „mäßig“.

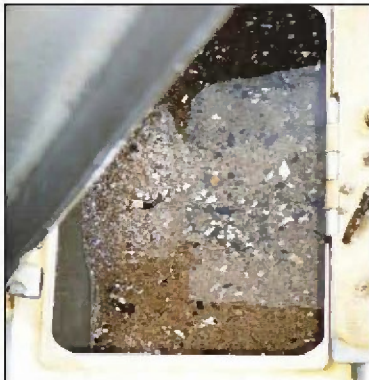
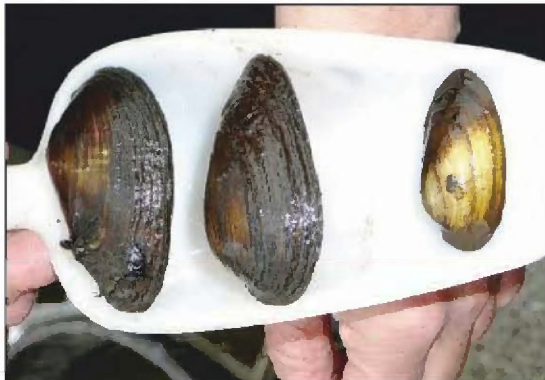
Ak 10-4: Sedimenttyp = Mittelsand		Ak 10-4: Großmuscheln (= <i>Unio tumidus</i>)

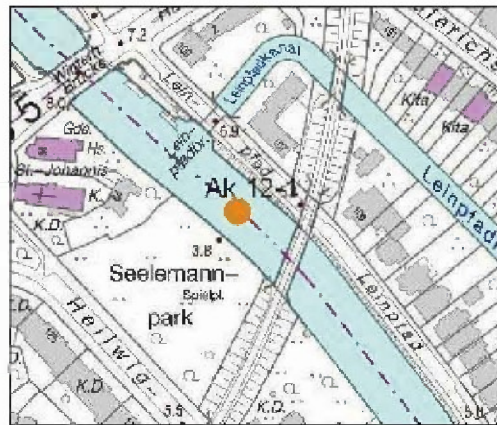
Morphologische Charakterisierung:				
Kanal, Schifffahrtsstraße II. Ordnung; rd. 30m breit und ca. 2m tief. Geradliniges Längsprofil mit U-förmigem Regelquerschnitt; senkrechte, gemauerte Uferwände. Sedimenttyp = Mittelsand mit Feinsand und Schill. Strömung bis 20 cm/s.				
Faunistische Charakterisierung:				
Auch diese Probestelle ist im Vergleich der Kanäle mit 43 Taxa artenreich strukturiert. Die Kanalsohle ist darüber hinaus mit einer Abundanz von über 4×10^4 Ind./m ² sehr individuenreich ausgestattet. Die Biozönose wird zu rd. 60% durch Tubificidae und zu 23% von Chironomidenlarven geprägt. Muscheln (Sphaeriidae, Dreissenidae und Unionidae) erreichen noch einen beachtlichen Anteil von 12%. Larven der Eintags- und Köcherfliegen sind wie im gesamten Alsterkanal so gut wie nicht präsent und wenn, nur mit Ubiquisten wie z.B. <i>Caenis</i> spp. (Bestandsquote $\approx 0,1\%$).

Die schlechte Bonitierung AD beruht primär auf dem Fehlen der EPT Taxa. Aufgrund der arten-/individuenreichen Muschelbiozönose (strömungsliebende Indikatoren) mit zehn Arten und 5.000 Ind./m ² , ergibt sich die gutachterliche Empfehlung einer Einstufung in den Übergangsbereich „unbefriedigend zu mäßig“.

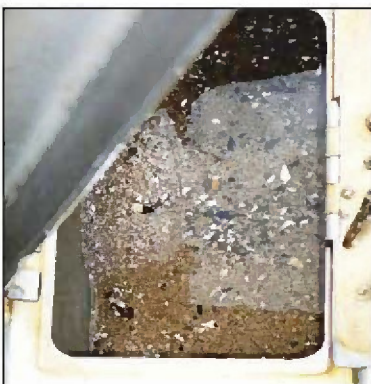
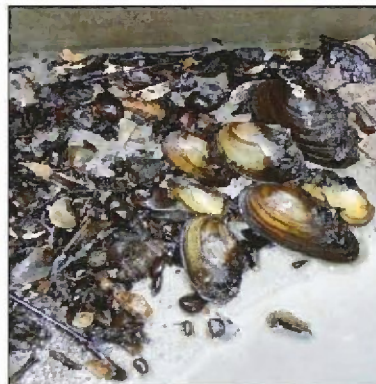
Ak 12-1: Greiferinhalt, vorwiegend Mittelsand		Ak 12-1: Siebrückstand mit diversen Muscheln

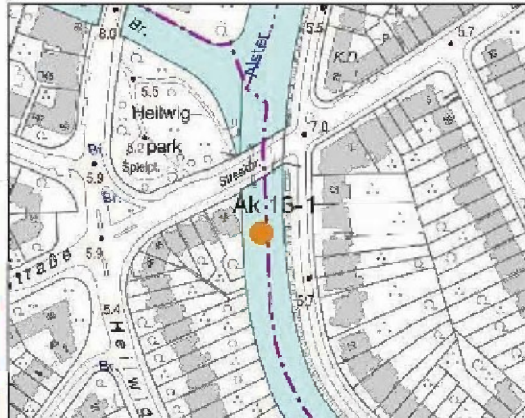
Morphologische Charakterisierung:				
Kanal, Schifffahrtsstraße II. Ordnung; rd. 25m breit und ca. 2m tief. Geradliniges Längsprofil mit U-förmigem Regelquerschnitt; senkrechte, gemauerte Uferwände. Sandiges Sediment (Mittelsand) mit relativ geringem Schillanteil. Strömung bis 20cm/s.				
Faunistische Charakterisierung:				
Auch dieser Kanalbereich ist im Vergleich mit 53 Taxa sehr artenreich strukturiert. Außerdem erweist sich die Kanalsohle mit einer Abundanz von knapp 6×10^4 Ind./m ² am individuenreichsten. Zu zwei Drittel ist die Biozönose durch Tubificidae und über 10% von Chironomidenlarven geprägt. Mit fast 17% ist die Bestandsquote der Muscheln (Sphaeriidae, Dreissenidae und Unionidae) im Kanal am höchsten; davon fast 10^4 Dreikantmuscheln/m ² . Larven der Eintags- und Köcherfliegen sind wiederum so gut wie nicht präsent und wenn, nur mit Ubiquisten wie z.B. <i>Caenis</i> spp. (Bestandsquote $\approx 0,1\%$).

Die schlechte Bonitierung AD beruht primär auf dem Fehlen der EPT Taxa. Aufgrund der arten-/individuenreichen Muschelbiozönose (strömungsliebende Indikatoren) mit zehn Arten und 5.000 Ind./m ² , lautet die gutachterliche Empfehlung einer Einstufung in den Übergangsbereich „unbefriedigend“ zu „mäßig“.

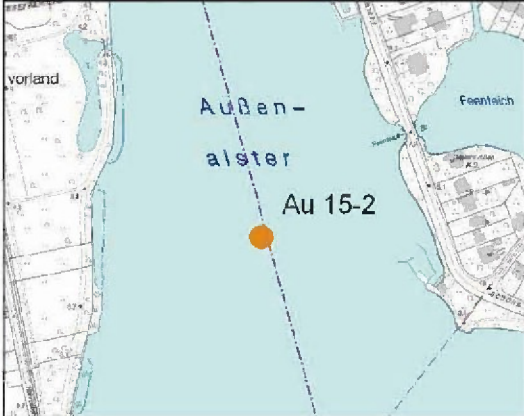
Morphologische Charakterisierung:				
Ehemaliger Mühlenteich, heute Schifffahrtsstraße II. Ordnung. Gewässerbreite im Bereich Probestelle max. > 500 m, Gewassertiefe 2,5 bis 3m. Ufer weitgehend abgeflacht und renaturiert. Staugewässer; Strömung 0 – 20 cm/s. Sohlsubstrat vorwiegend organischer kohlenstoffreicher Schlick.				
Faunistische Charakterisierung:				
Die benthische Besiedlung der zentrale Außenalster weist starke Degradationen auf, die sich in den Bestandsparametern widerspiegeln. Entsprechend dem Habitattyp (Schlick) dominierten Tubificiden mit rd. 94% an der Gesamtabundanz (Populationsgröße über 6.000 Ind./m²). Der Katalog umfasste sechs determinierbare Arten und drei Taxa (juvenil, Tubificidae mit und ohne Haarborsten). Dominant war die Gattung <i>Potamothrix</i> , mit den Schwesterarten <i>P. hammoniensis</i> und <i>P. moldaviensis</i> . Erstere präferiert mit organischem Kohlenstoff angereicherten Schlick, die zweite Art verhält sich indifferent und toleriert sowohl Schlick als auch Sand.

Die relativ günstige Bewertung der AD beruht einzig auf der Bonitierung durch den German Fauna Index Type 15/17; hier allein aufgrund des lokalen Nachweises von <i>Unio pictorum</i> (Großmuschel).				
Aufgrund der offensichtlich monospezifischen Ausrichtung auf nur eine Fauneneinheit (Oligochaeta: Tubificidae) ist gemäß EJ eine Herabstufung auf „schlecht“ konsequent.

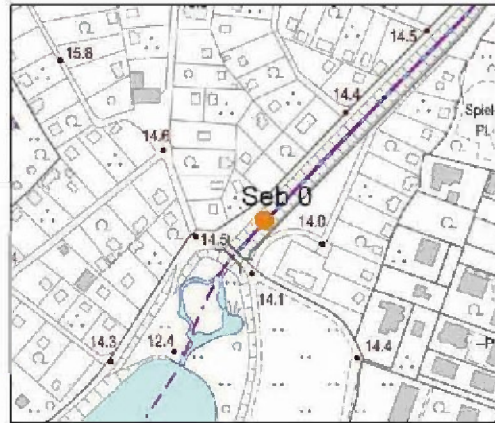
Es handelt sich um einen Abschnitt mit „In-Stream-Renaturierungsmaßnahmen“ innerhalb einer Grünanlage. Der Querschnitt ist durch wechselseitig eingebrachte große Störsteine eingengt, so dass der Verlauf in eine schlängelnde Linienführung gezwungen wird. Dadurch haben sich in den schnell fließenden Abschnitten Kiesbänke und in den strömungsberuhigten Bereichen grob- und feinkörniges organisches Material abgelagert. Durch dichtes Ufergehölz ist das Bachbett überwiegend beschattet.

Trotz der „In-Stream-Maßnahmen“ und auffälliger Totholzverkläuerungen ist die Fauna in diesem Abschnitt der Seebek stark degradiert. Die Abweichungen vom Leitbild sind erheblich. Große Populationen bilden strömungsindifferente Arten, wie Asseln mit einer Bestandsquote von 40% und Chironomiden mit 30%. Häufig sind auch die strömungsindifferenten Zuckmückenlarven *Conchapelopia melanops* und *Paratendipes albimanus*. Außerdem dominieren mit knapp 20% Bestandsanteil die Tubificidae und hier v. a. der Kosmopolit und Gewässerubiquist *Limnodrilus hoffmeisteri* sowie die pelophile Gattung *Psammoryctides* spp. Besonders auffällig ist das völlige Fehlen von Gammariden! Die Einstufung gemäß EJ lautet daher „schlecht“.

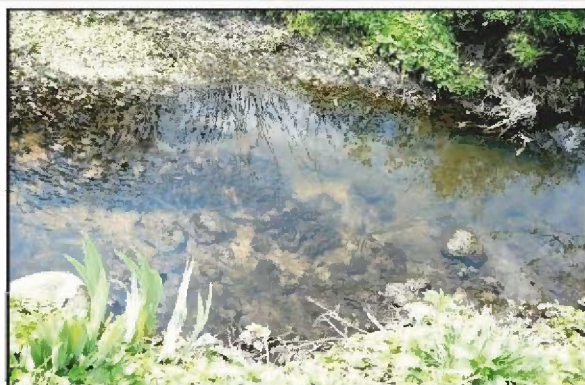
Seb 1-3: Sohlstruktur und Algenwatten

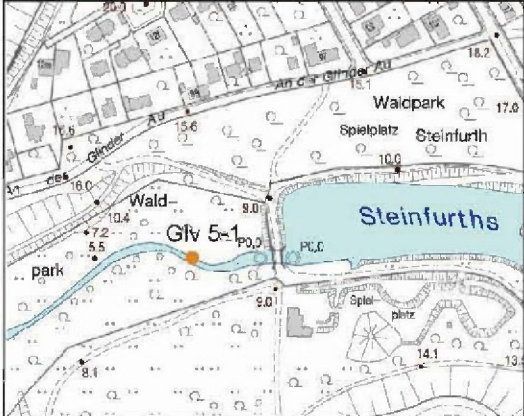
Morphologische Charakterisierung:				
Auch in diesem Probenahmebereich ist der Lauf naturnah und leicht gewunden ausgebildet, die Ufer sind abgeflacht und beidseitig wird das Gewässer von heimischen Gehölzsäumen begleitet. Die Strömung war ruhig fließend. Sand ist hier im Substrat vorherrschend. Totholz und Ablagerungen grob- und feinkörnigem organischen Materials treten in unterschiedlichen Anteilen dazu. Beidseitig wird die Glinger Au von einem naturnahen Laubwald gesäumt, der zum Teil zu einer Grünanlage gehört.

Faunistische Charakterisierung:				
An dieser Station wurden mit 60 Taxa und 1555 Ind./m ² jeweils überdurchschnittliche Werte erreicht. Es gibt zwar mit <i>Proassellus coxalis</i> eine rheobionte, aber nur wenige rheophile Arten. Der Schwerpunkt liegt hier bei rheo- bis limnophilen und indifferenten Taxa. Ephemeroptera und Plecoptera fehlen ganz, die Trichoptera sind mit vier Taxa nur spärlich vertreten. Mit knapp einem Drittel der Gesamtindividuenzahl dominieren die Chironomiden, v.a. die euryöke Larve <i>Conchapelopia melanops</i> . Auch in den anderen Gruppen finden sich vor allem anspruchslose Ubiquisten. Die Gutachter schätzen diese dennoch recht divers strukturierte Station (Simpson Index: 0.96) eine Stufe besser als PERLODES als „unbefriedigend“ ein. Die gegenüber 2008 um zwei Klassen schlechtere Einstufung des EJ erklärt sich zum einen daraus, dass in der damaligen Untersuchung auch die naturnahe Ausprägung der Station in die Bewertung mit eingegangen ist, zum anderen sind aktuell weniger rheophile Arten und ein größerer Anteil an Litoral-Taxa (heute 23% gegenüber 19% 2008) zu finden.

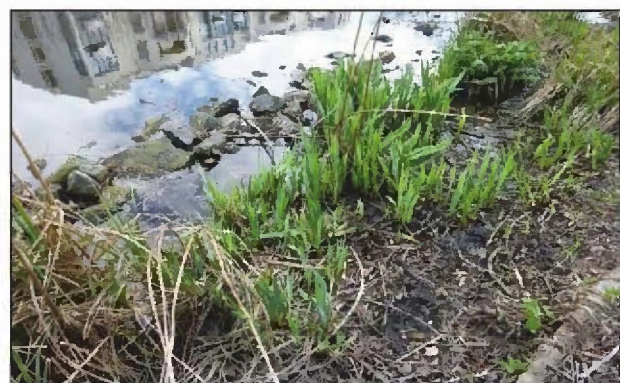
Sa 2: Technolithal mit neuangelegter Uferberme

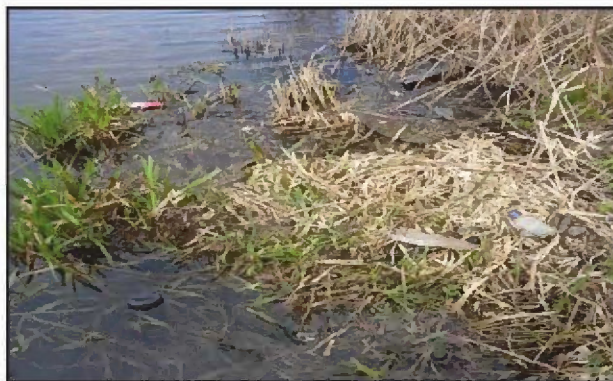
Sa 3-1: Röhricht mit Müll

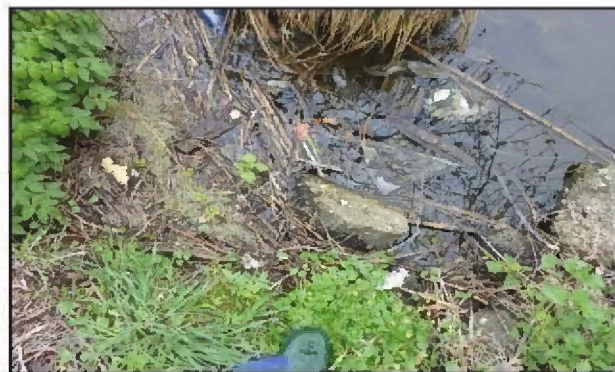
Db 7-1: Müll

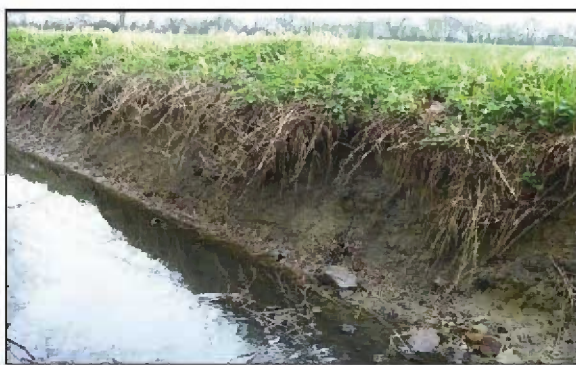
Scn 0-1: Uferabbruch zum angrenzenden Acker

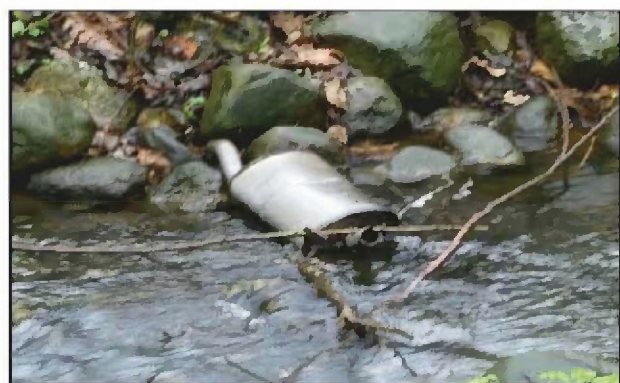
Scn 1: Müll

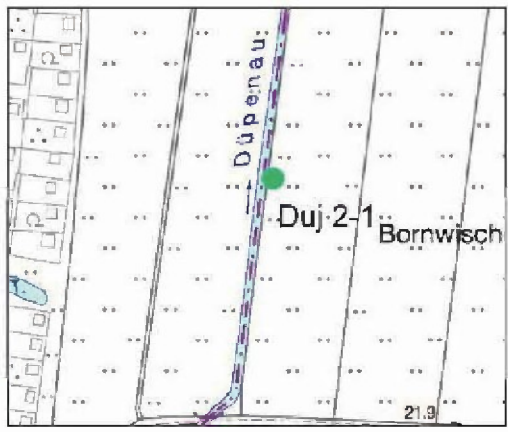
Morphologische Charakterisierung:				
Dieser Abschnitt wurde 2007, nach der damaligen Probenahme, renaturiert und verläuft in einem neuen Bachbett. Hier fließt sie mäßig eingetieft, unbeschattet und leicht geschwungen durch umgebendes Grünland. Die Strömungsgeschwindigkeit war zum Zeitpunkt der Probenahme sehr gering. Neben Sand und Ablagerungen feinputikulären organischen Materials wird der Bach vor allem von emersen (v. a. Rohrkolben und Binsen) und submersen (Wasserstern und Wasserpest) Makrophyten dominiert, hinzu kommen in geringem Umfang Ablagerungen grobpartikulären organischen Materials.				
Faunistische Charakterisierung:				
Die Taxazahl liegt mit 46 leicht über dem Durchschnitt die Individuenzahl mit 822 Ind./m ² im Bereich des Medians. Es dominieren Krebse, vor allem <i>Asellus aquaticus</i> und die fließgewässertypische <i>Proasellus coxalis</i> . Trichoptera nehmen einen bemerkenswert hohen Anteil (22%) ein, verteilen sich aber nur auf zwei Arten der Gattung <i>Limnephilus</i> . Litoral- und Potamalarten dominieren, Charakterarten kleiner Bäche fehlen. Neben vielen Stillgewässerarten finden sich auch einzelne fließgewässertypische Arten. Die gegenüber 2007 schlechtere ÖZK beruht vor allem auf einigen in der aktuellen Beprobung gefundenen Arten, die auf eine Degradation der Gewässermorphologie deuten und sich in einer „schlechten“ Einstufung im German Fauna Index niederschlagen. Die Bewertung „schlecht“ erscheint für die insgesamt nach wie vor gut strukturierte Zönose aus fachgutachterlicher Sicht damit zu negativ.
