Inhalt: **Abschlussbericht per 16. Dezember 2013**

Projekt: **Co₂olBricks**
Passierzettel Hamburg

Auftraggeber: Freie und Hansestadt Hamburg
Kulturbehörde Denkmalschutzamt
Große Bleichen 30
20354 Hamburg

Auftragnehmer: **GWT- TUD GmbH**
Blasewitzer Straße 43
01307 Dresden

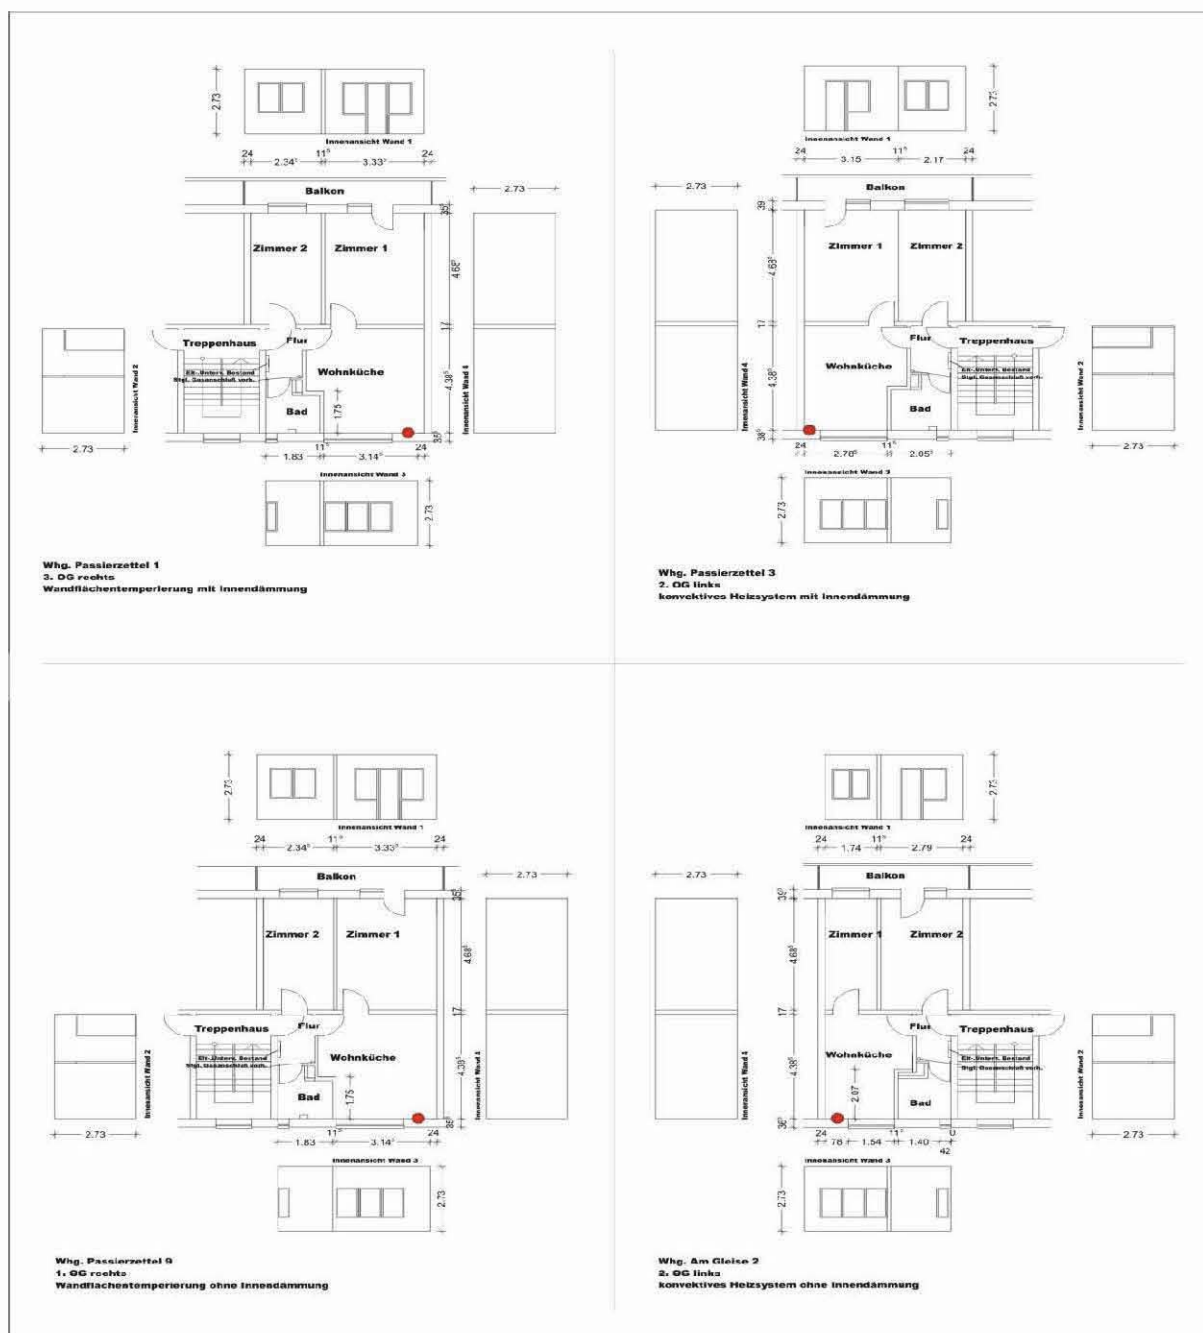
Abbildung 3 Grundrisse der betrachteten WE und Lage der eingeordneten Messstellen (Quelle Grundrissplan: Aufmaß Spehr Architekten, August 2012)

Die Grundrisse der Wohneinheiten (siehe auch Abbildung 3) sind – gemessen an heutigen Planungsgrundsätzen – relativ klein, jedoch funktional so gegliedert, dass sie

Die Wohneinheiten sind grundsätzlich ähnlich geschnitten. Die Gestaltung der Grundrisse und die lagemäßige Einordnung der Messstellen ist in der Abbildung 3 grafisch dargestellt.

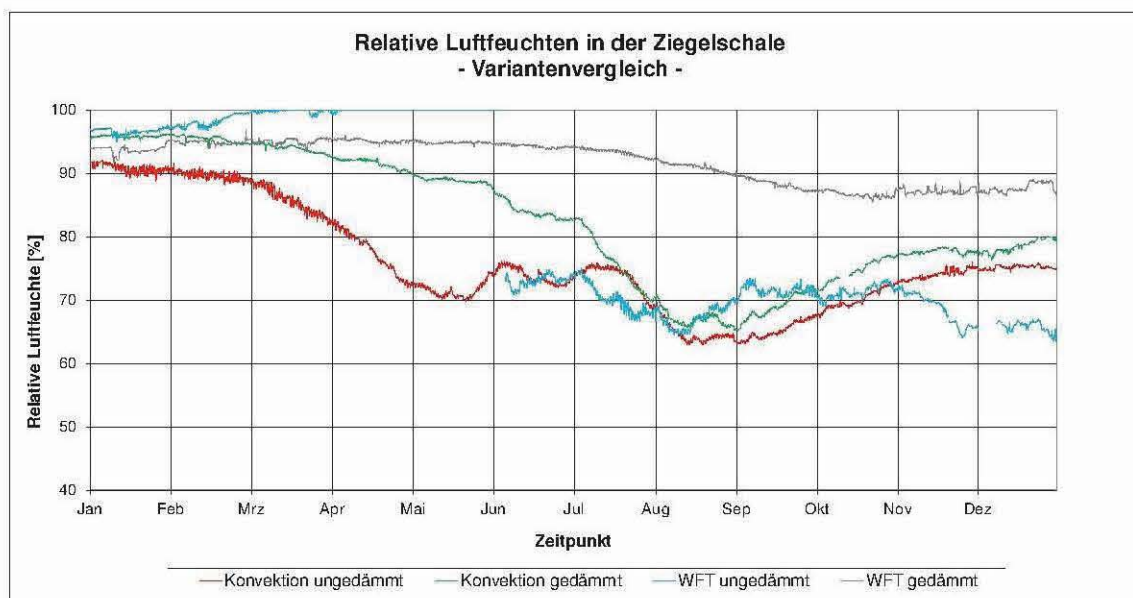
Abbildung 16 *Relative Luftfeuchten in der Bestandskonstruktion*
